恩智遺跡発掘調査報告

大阪府教育委員会
平成12年1月31日

今回の調査は大阪府東部下水道事務所が計画した「恩智川東幹線水管渠築造工事」に伴って実施した発掘調査である。調査は、1999年3月31～5月7日にかけて実施した。調査対象となったのは、八尾市恩智北町2・3丁目に工事予定の下水道発進立坑である。現況道路下に敷設されるため、通行の往來の確保から発掘坑の上を覆鋼板で覆い、作業を進めることになった。調査区は道路部分を主体として東の畑地の一部にも及ぶ。

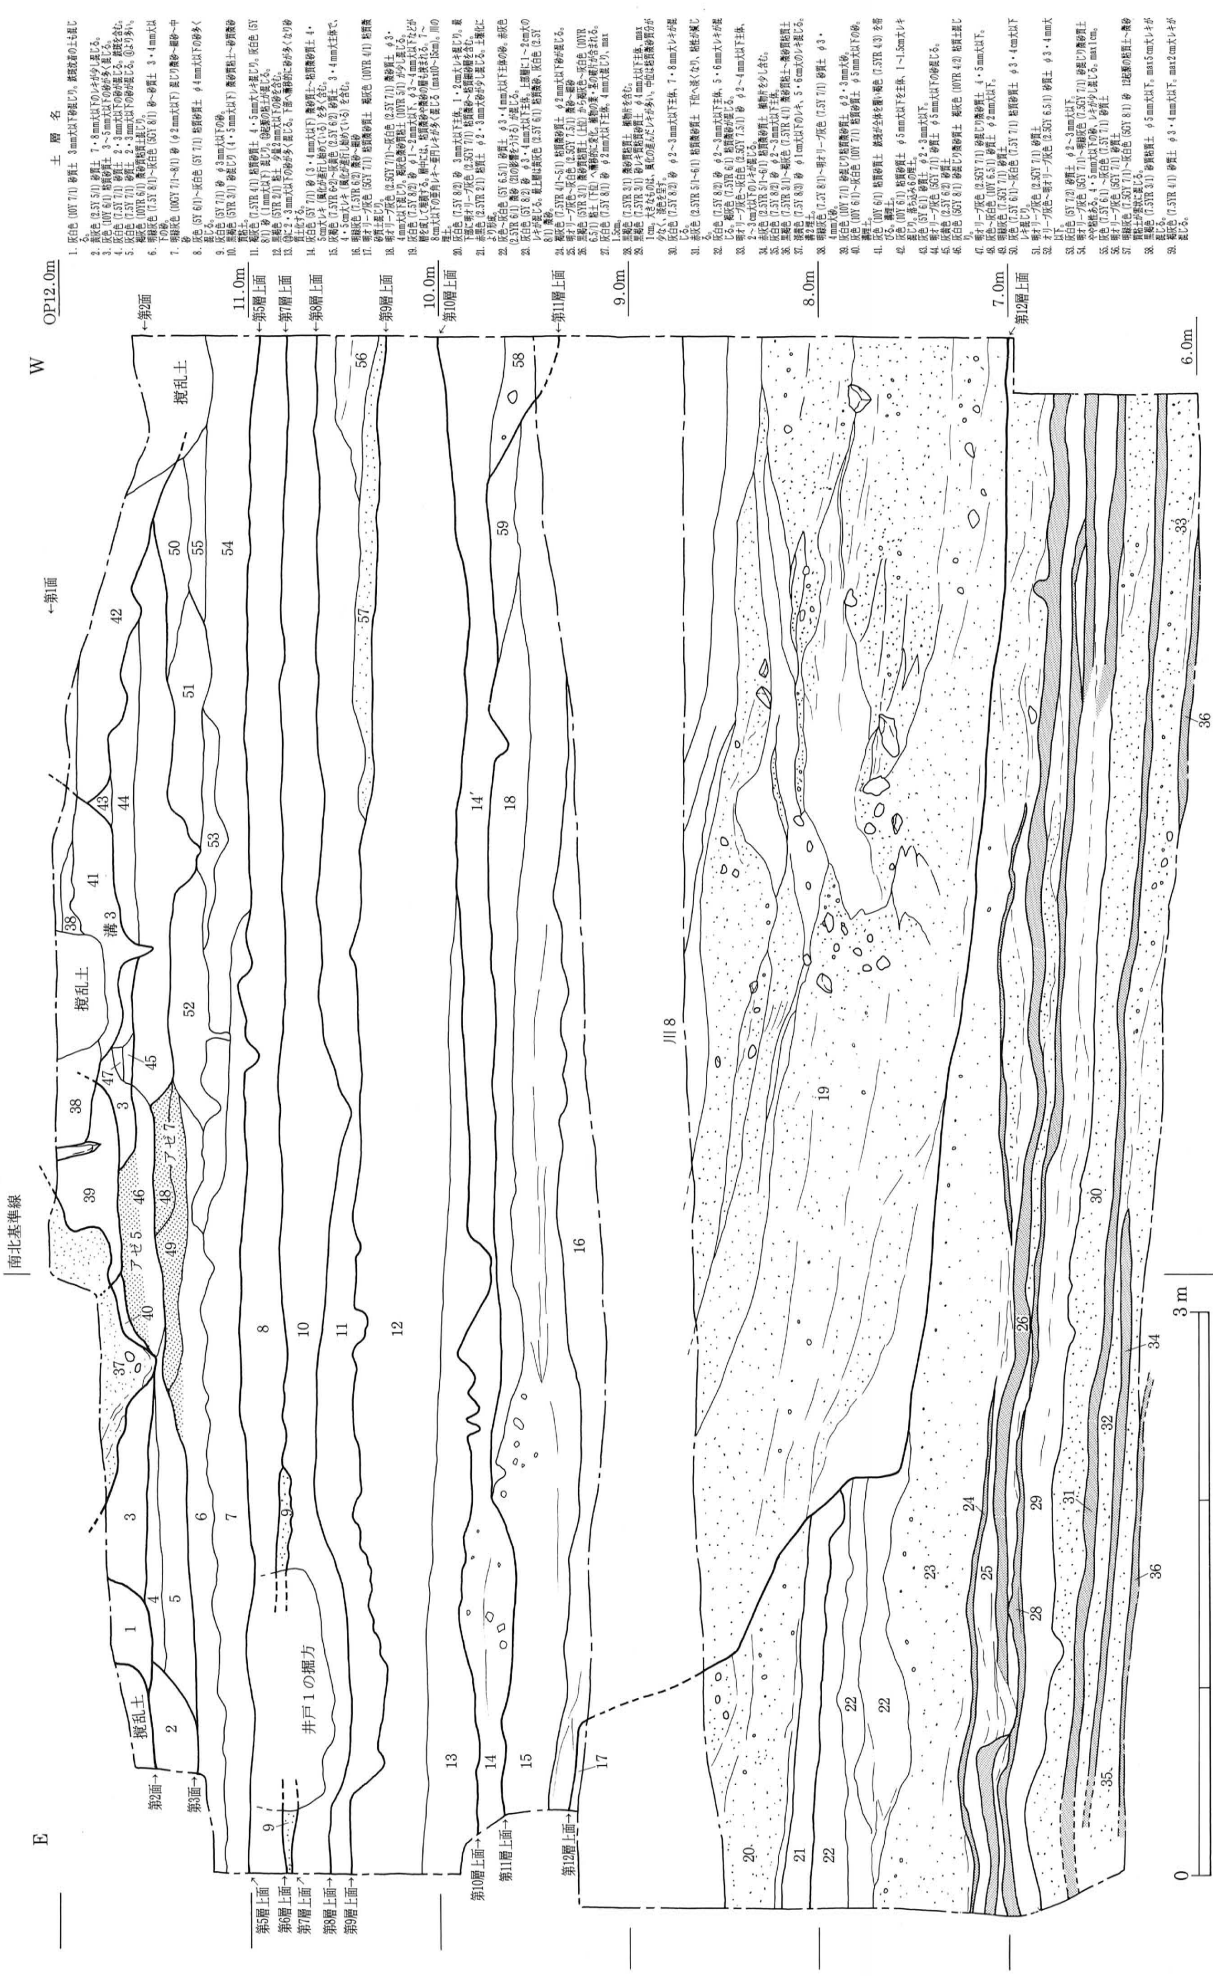
第2図 南壁断面図 (1/40)

土層で確認できたのは、OP13m下付近の灰色砂質土（層厚10cm以上）からで、下に褐色砂質土（約40cm）、淡茶褐色砂質土（20～30cm、1cm大以下の素焼き土器細片を含む）、茶褐色砂質土（約20cm、2cm大の素焼き土器細片を含む、OP12m付近）と堆積する。以上の諸層を便宜的にまとめ、第1層とする。この第1層で被覆されるのが第1面である。

第2層 第2面を覆う土層（灰色砂質土）である。黄灰色を帯びるところもある。第1層最下部の茶褐色砂質土と同質の土。上の層の下部層ともみれるが、確認できなかった。瓦器・土師器片を含む。（第2図3・44）

第3層 第3面を覆う土層で、灰白色砂質土～砂混じり微砂質土である。層上面はOP11.6mである。東播系こね鉢が出土。（4・5・47）

第4層 明緑灰色砂～砂質土、明緑灰色微砂～細砂。自然堆積層である。層上面はOP11.3～11.5mである。瓦器片（第6図21）出土。（6・7・50～54）

第5層 緑灰色粘質微砂質土。縄文土器片を少量含む。下層の第6層とは北半部でははっきりと区別できるが南東部では砂層の薄い層が確認できるだけである。また灰色～灰白色粘質砂質土と若干土質の変化がみられる。層厚20mを測り、層上面はOP11.0mである。（8）

第6層 灰色～灰白色粘質砂質黄灰色～灰色砂礫土、灰黄色粗砂。層厚8～20mを測り、層上面はOP10.8～10.88mである。（9）

第7層 黒褐色微砂質粘土で層厚20cmを測り、層上面はOP10.8mである。最上部層で縄文土器片出土。（10）

第8層 褐灰色粘質砂質土（細礫～細砂混じり）に第9層起源の粘土が混じる。土器片を含む。（11）

第9層 黒褐色粘土（細砂を少量含む）で、下部では2～3mm大の砂が多く混じり、下位へ漸移的に砂が多くなり、砂質土へ変化する。上部層で縄文土器を含み、下部層で弥生土器（前期？）底部片出土。（12・13）

第10層 灰白色砂混じり微砂質土～粘質微砂質土、黒褐色砂質粘質土（細礫混じり）で構成される。（14・14'）

第11層 灰褐色～灰黄色砂質土で砂礫を含む。下部では、明緑灰色微砂～細砂が全体を覆う。これは第12層上面検出の川11を流下した土石流が川を埋め尽くした後に溢れ堆積した結果とみられる。川内部は砂礫層で埋め尽くされている。（15・16・18・19）

第12層 最上部は明オリブ灰色粘質微砂質土で、褐灰色粘質微砂質土が混じる。（17・20以下）

これらの土層は、第1～10層の灰色砂質土～黒褐色粘土系の土層群と第11、12層の砂礫土を主体とする土層群に分かれる。後者は扇状地形成期の産物であり、前者は沖積化の過程での堆積とみることができる。
