い び てい とう  
井 樋 堤 塘

長崎県飯盛町教育委員会

1. 本書は長崎県北高来郡飯盛町開名1番地4ほか23筆に所在する井樋堤塘に関する試掘調査の報告書である。
2. 本遺跡は文献によって所在は知られていたが実態は不明であった。一方本遺跡所在地は江ノ浦川広域一般河川改修工事にかかることが予測され、飯盛町教育委員会が遺構の存否・実態を把握し当該工事との調整を図るため試掘調査を実施した。
3. 調査は平成14年8月5日～8月23日（10日）、平成15年7月22日～10月27日（36日）合計46日間実施した。
4. 調査は正林護（長崎県考古学会）が担当した。
5. 現地の地形に関する測量は後田幸則・永田幸博が行い、遺構の実測は正林と久富達也・下釜正広、写真撮影は土橋伸秀と佐田信也が行った。
6. 発掘調査の整理作業は正林・久富・菊川豊美が行った。
7. 執筆は正林・長岡・土橋が分担執筆し、各項末尾に執筆者名を記した。
8. 本遺跡の遺構構築に重要な役割を果たした銅土と円礫については長岡信治氏から玉稿を賜った。感謝申し上げる。
9. 現地調査に当たって後藤恵之輔（長崎大学大学院生産科学研究科教授）・林一馬（長崎総合科学大学工学部建築学科教授）・長岡信治（長崎大学教育学部地理学教室助教授）の各氏から指導助言を賜った。
10. 本書の編集は正林が行った。
11. 本書に関する図表原図・写真原版などはすべて飯盛町教育委員会に保存している。

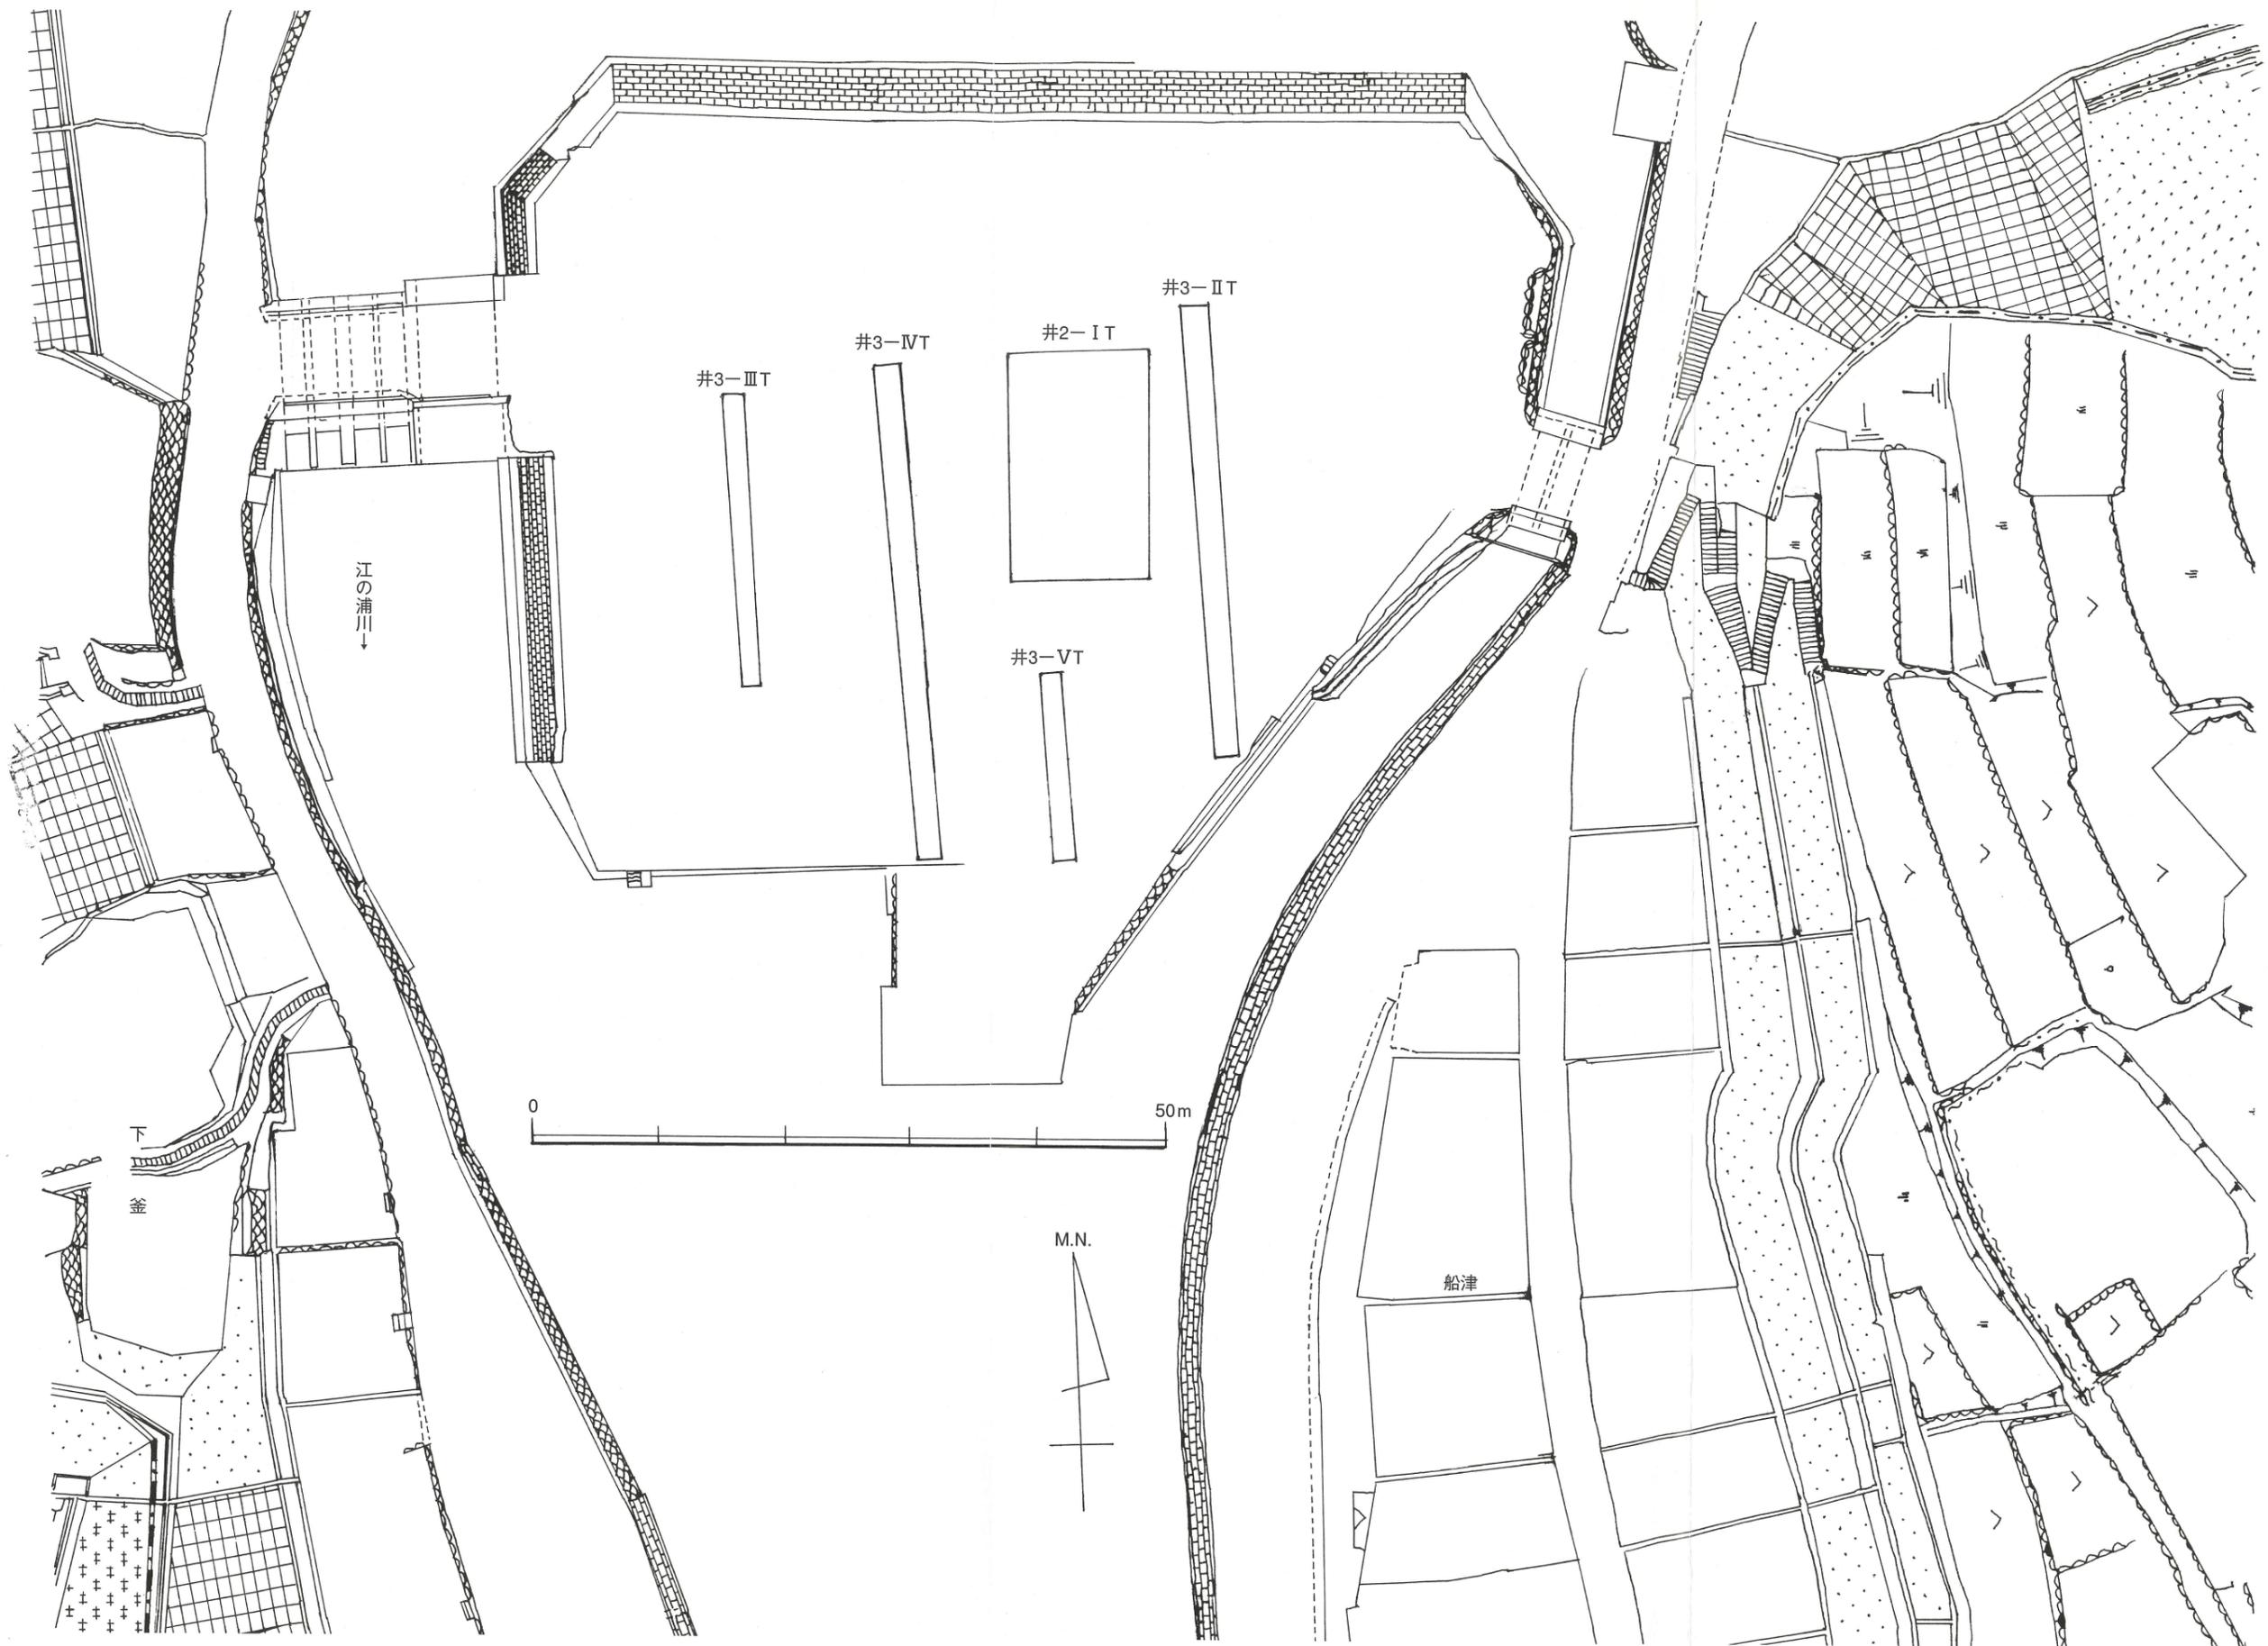
第2図 井樋堤塘および周辺図

人工島で円礫の露出が散見されていた中央部分に東西10m、南北19mの調査区を設定して調査を実施した（第2図）。調査区名称は「井2-I T」とした。「井」は井樋堤塘、「2」は2002年度、「I T」は第Iトレンチの略記号である。着手当時、地表直下から大量の円礫が出土した。礫は大方が径0.5m以下の規模で現地海岸で広く見られるものであり海岸から運ばれたことは確かであるが雑然とした出土状況であり、当初は規則的な構築手法を認めることは困難であった。礫群は高さ約2mにわたって堆積しており以下は青灰色の泥土が堆積していた。調査区断面を精査するにいたって円礫群は元来南北幅7～8m、高さ約2.5m程度で半円形の断面をもち、ほぼ東西方向に構築された堤防状の構築物であることが判明した（第3・4図、図版4）。また円礫群の固定と充填には地元で「鋼土：はがねどろ」と称する赤黄色の粘土が用いられていることが判明した。

調査区は原則的に幅1mのトレンチを南北方向に複数設定し、必要に応じて部分的に拡幅して調査した。各トレンチの記号は前年度調査に倣い、調査着手の順に「井3-Ⅱ~ⅤT」とした(第2図)。

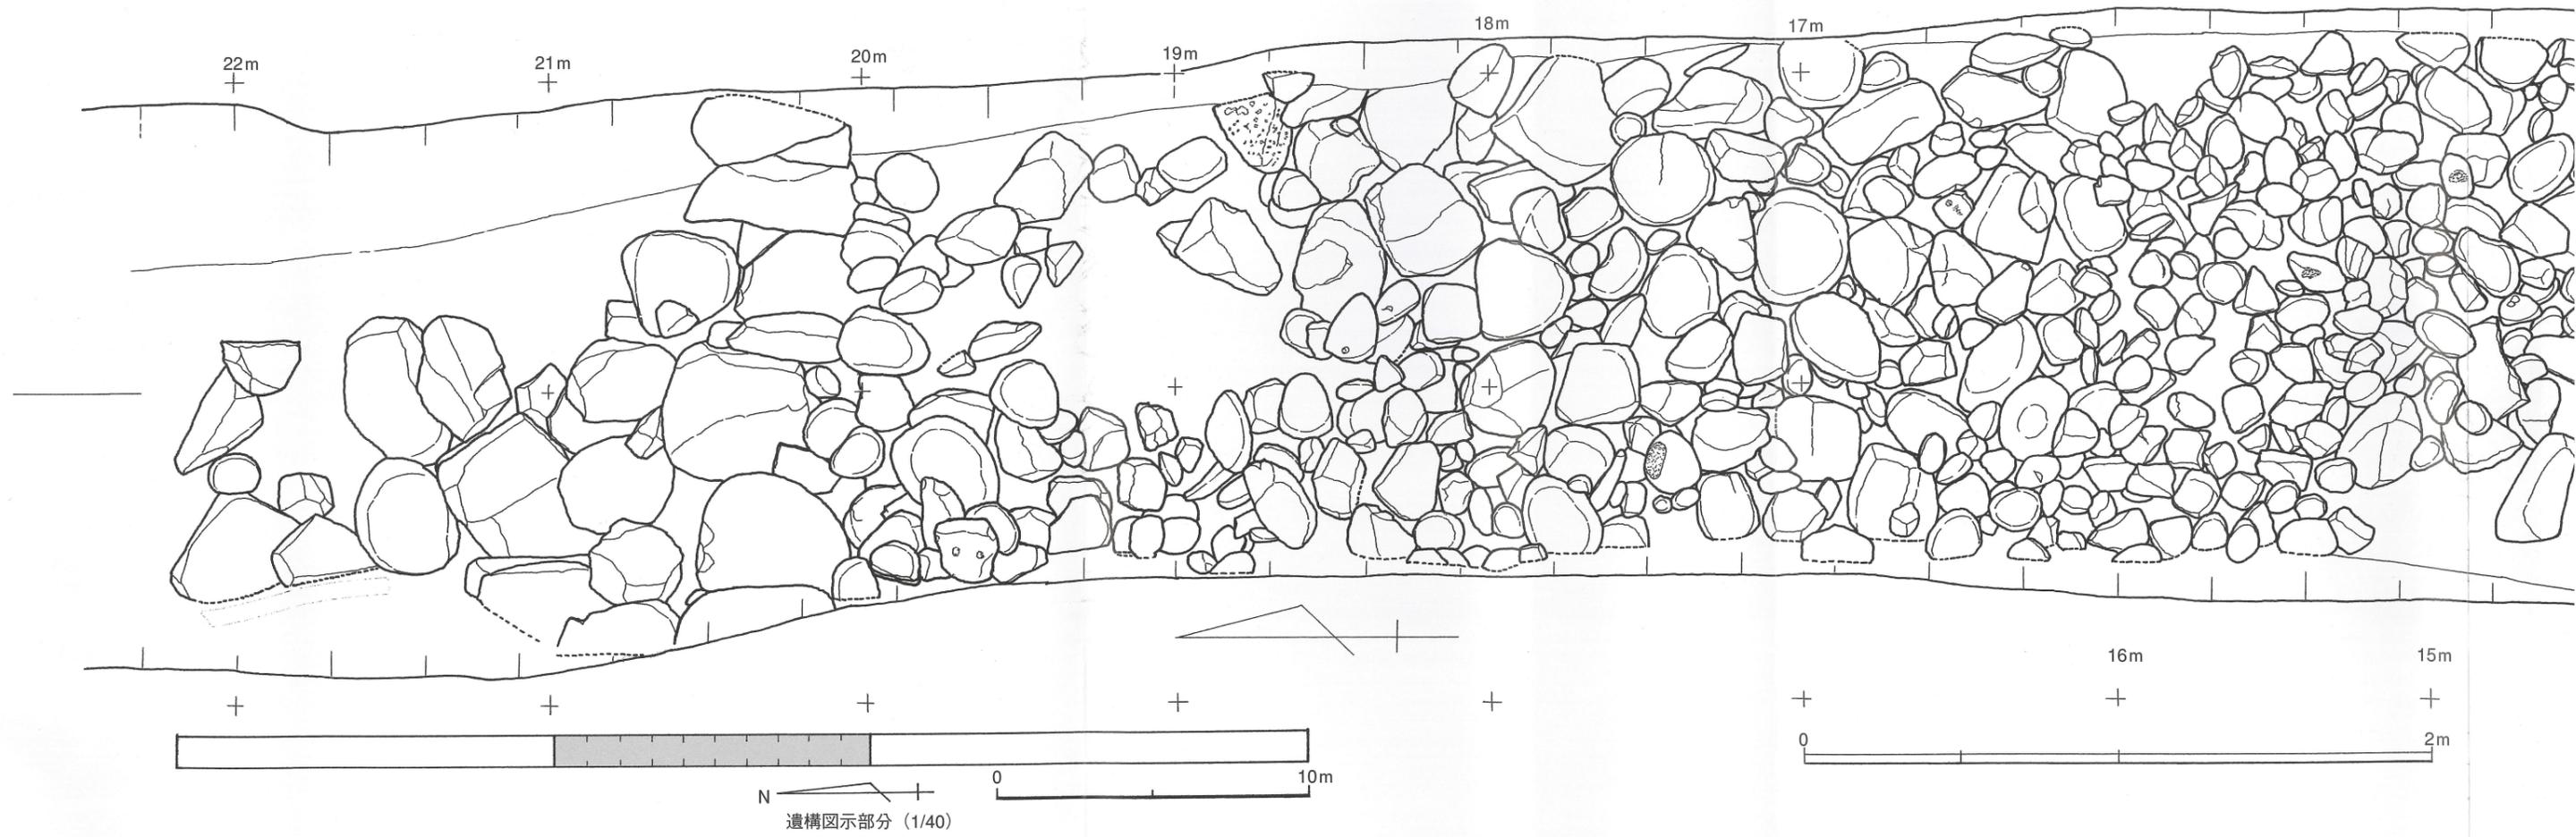
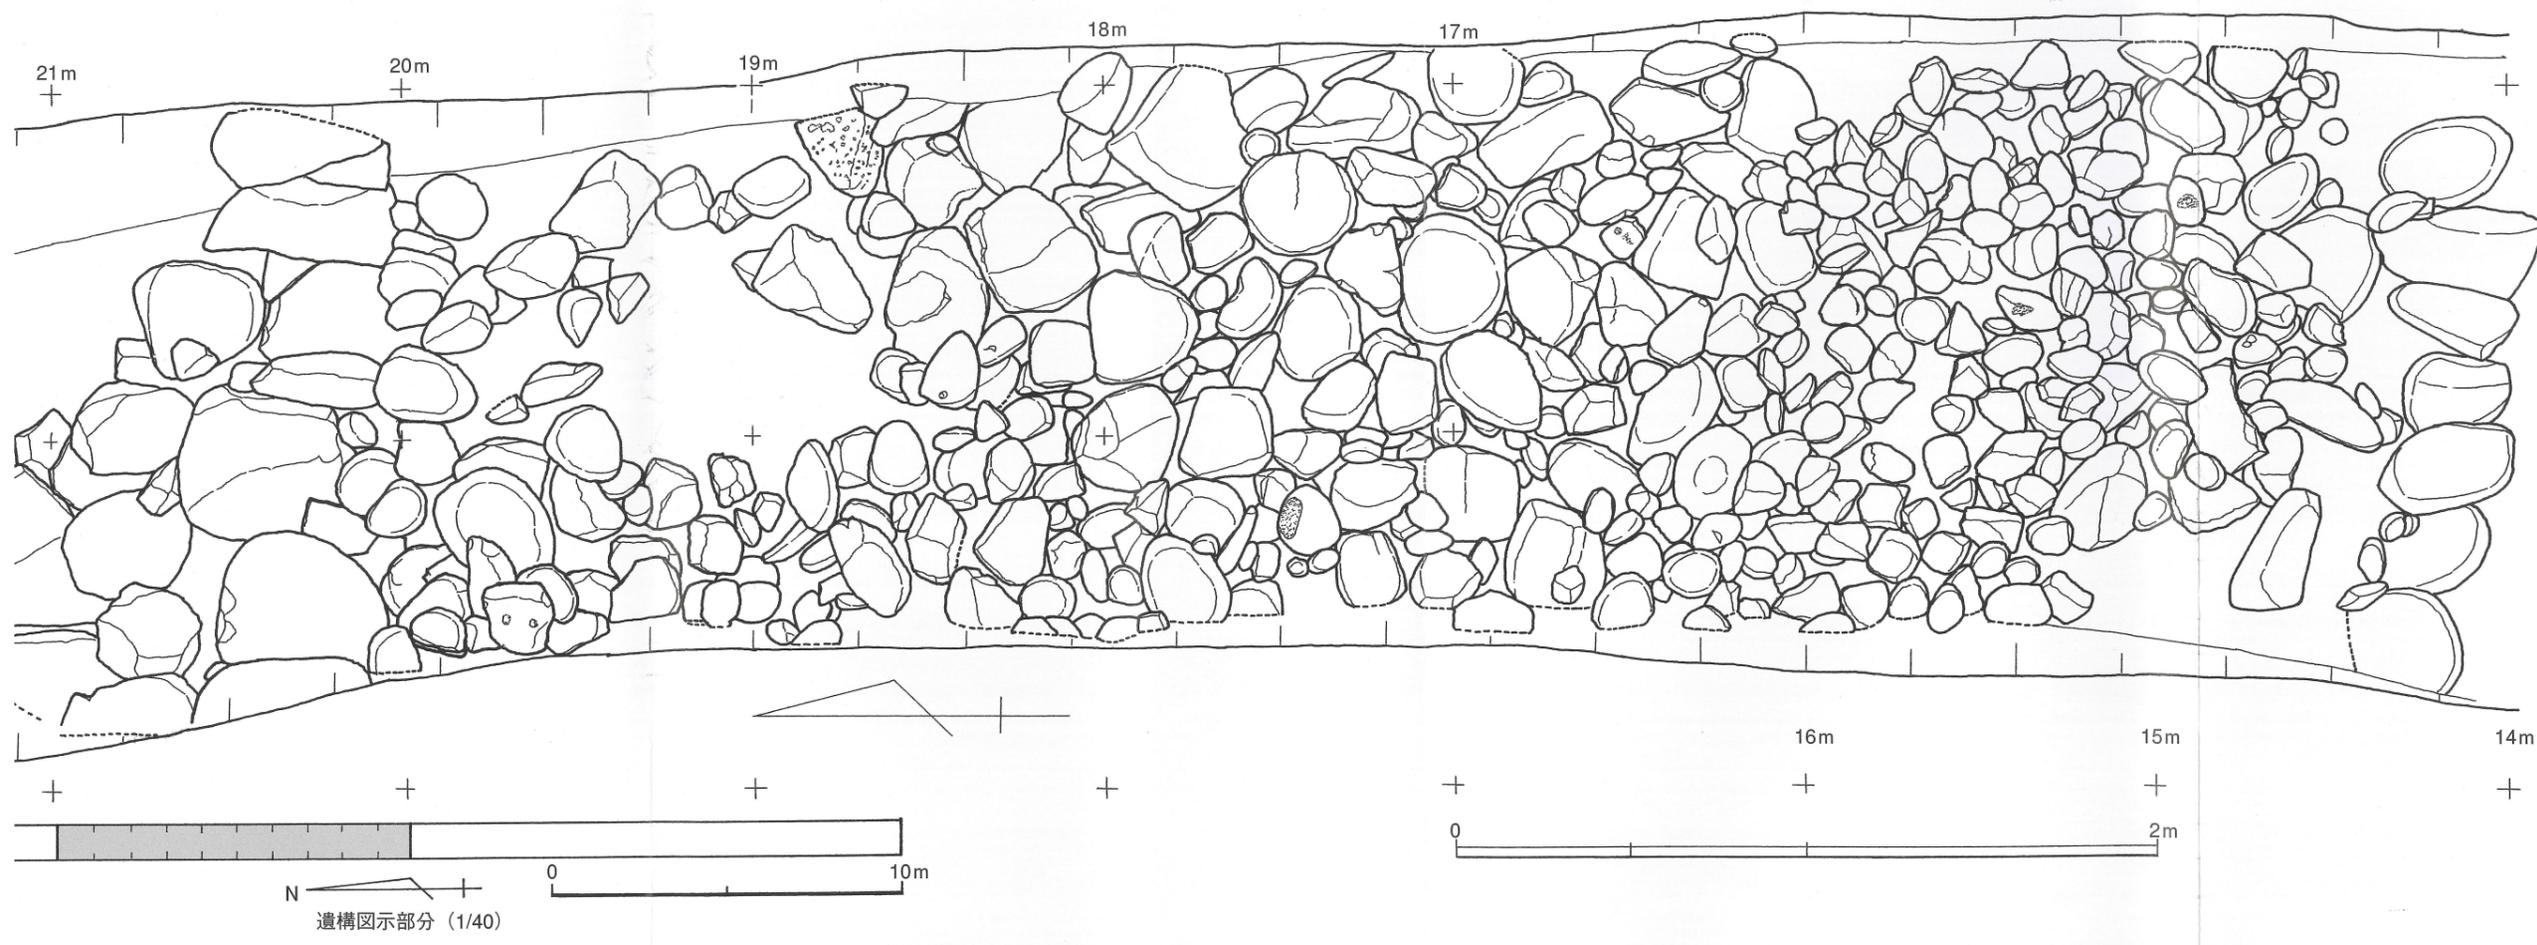
第5図 井3-II遺構平面図

上位堰堤は堰堤の最上部を構成するもので、標高1.0mから1.8mの部位に幅約10mの規模で構築されていた。2002年度の調査(井2-I T)によれば堰堤断面が半円形を呈したことを確認したが、本トレンチにおける上位堰堤上面はほぼ平坦であり、後世の工事で削平された可能性がある。口碑によれば波濤による決壊があつて修理や補修もしばしば行われたといい、人柱の伝承も伝えられるところから難工事の連続であつたことを察することができ、部分的に工法の変更がなされたことが十分考えられる。いずれにしても本トレンチにおける上位堰堤の現表面は人頭大~拳大の円礫をもって構築していたことが確認された(第5図)。上位堰堤の北端部は大型の礫を用いて緩い傾斜面を形作っていることが確認された。他のトレンチにおいても北端部分は同様の石積みが見られ、南端(海側)の構造に比して簡略な構築方法が観察された。

上位堰堤北端の構造が簡略な工法であるのと対照的に、南端部位は石組みが直立気味に立ち上がり、中位堰堤に続く構造をとっている。中位堰堤は上位堰堤下部から-1mの部位に構築され、平面観半円形の礫積が見られ(図版-5)、満潮時には水没する。消波を意図したものだろうか。ほぼ同様の遺構は井3-ⅢTにおいても確認されており、東西全面に同様の遺構がある可能性がある。

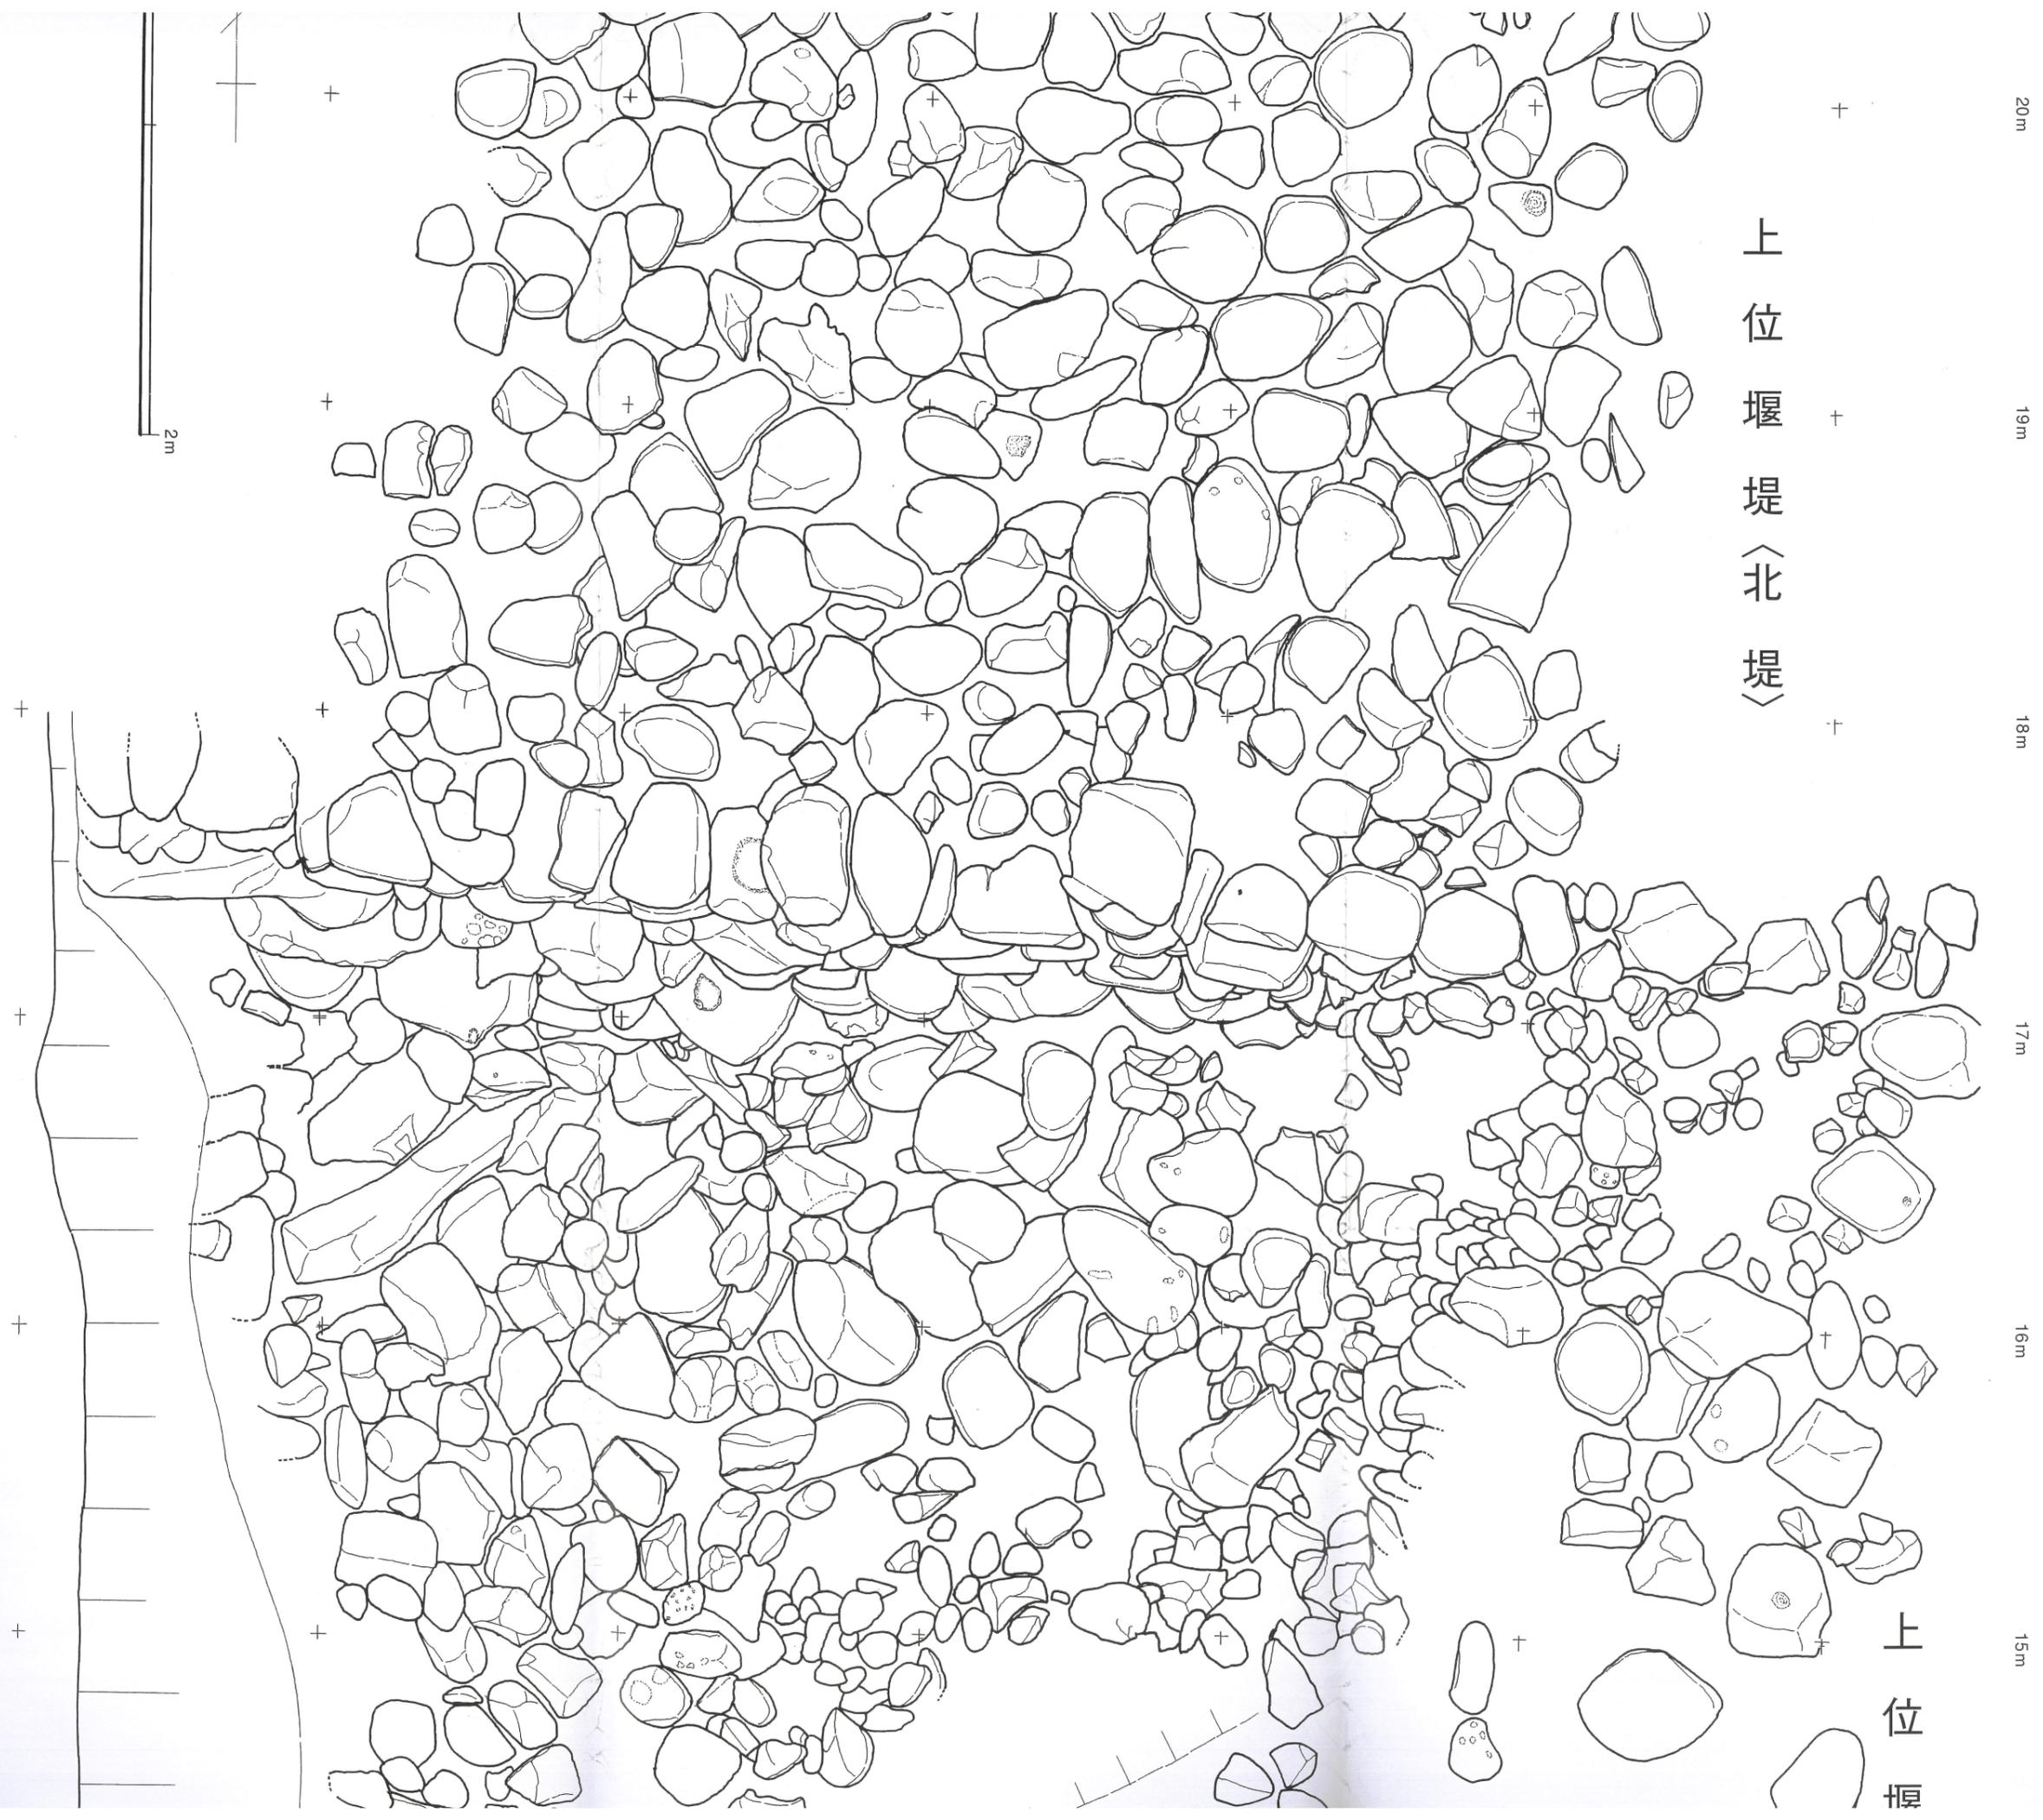
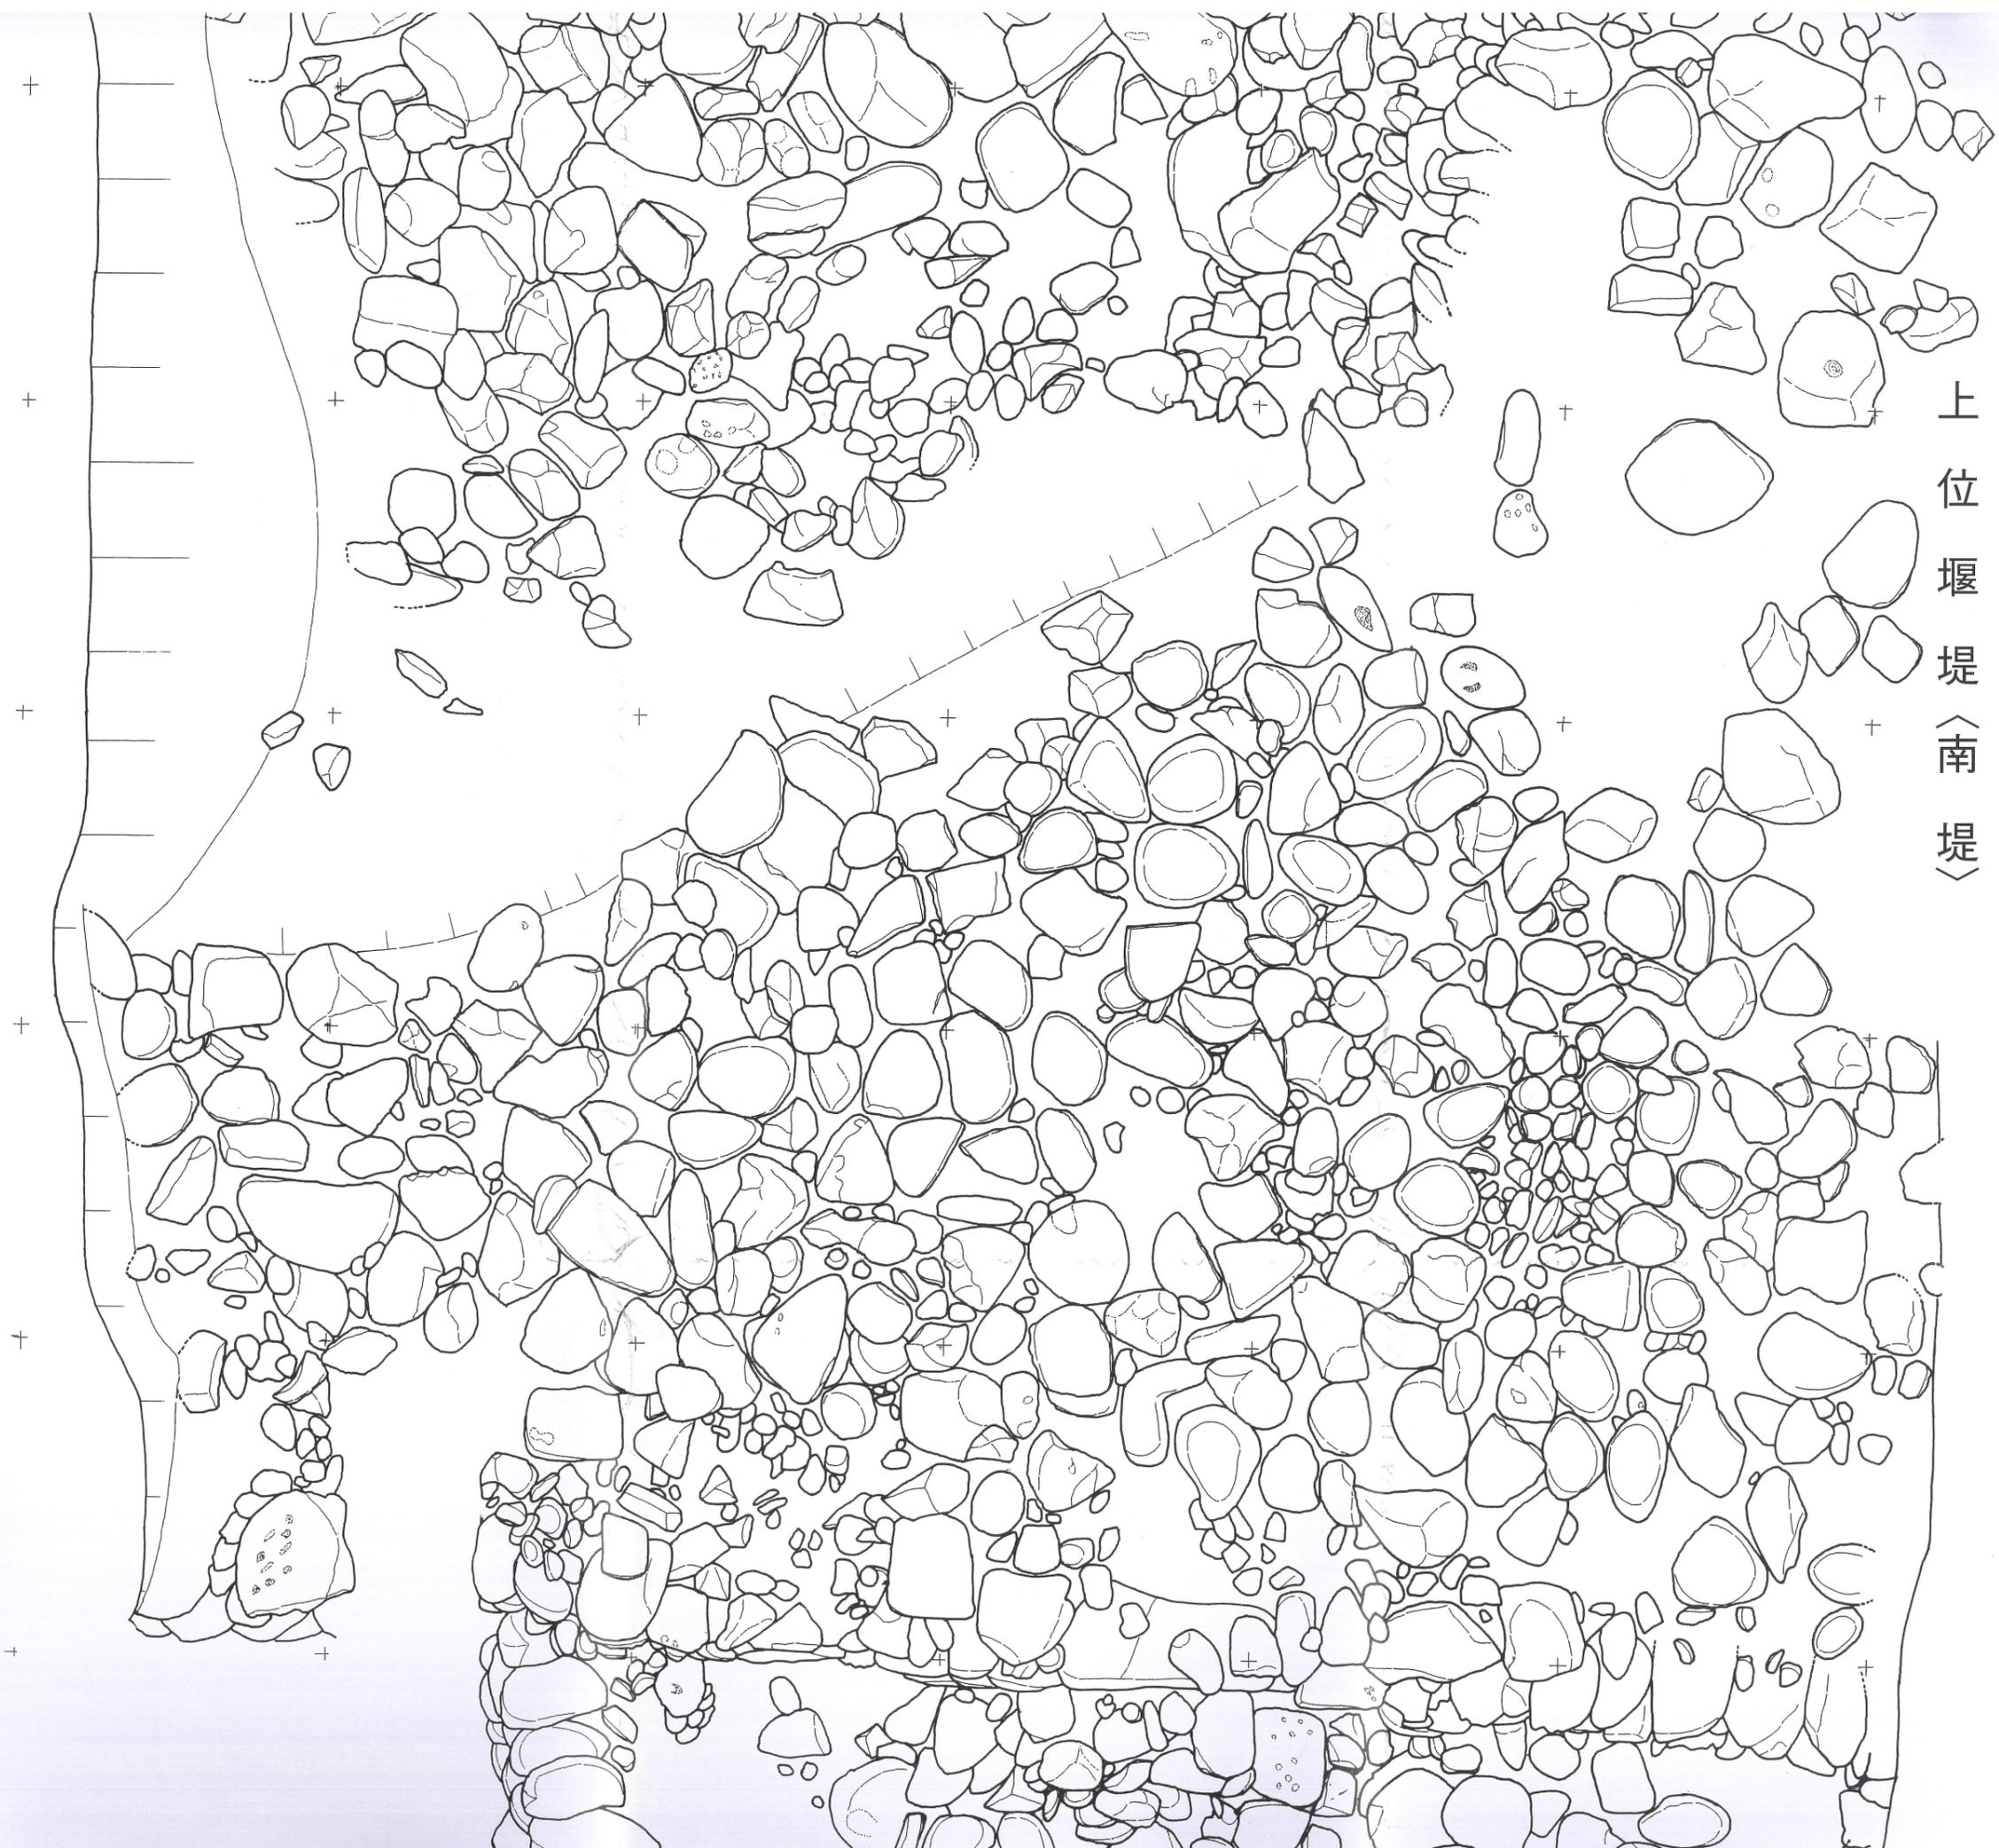
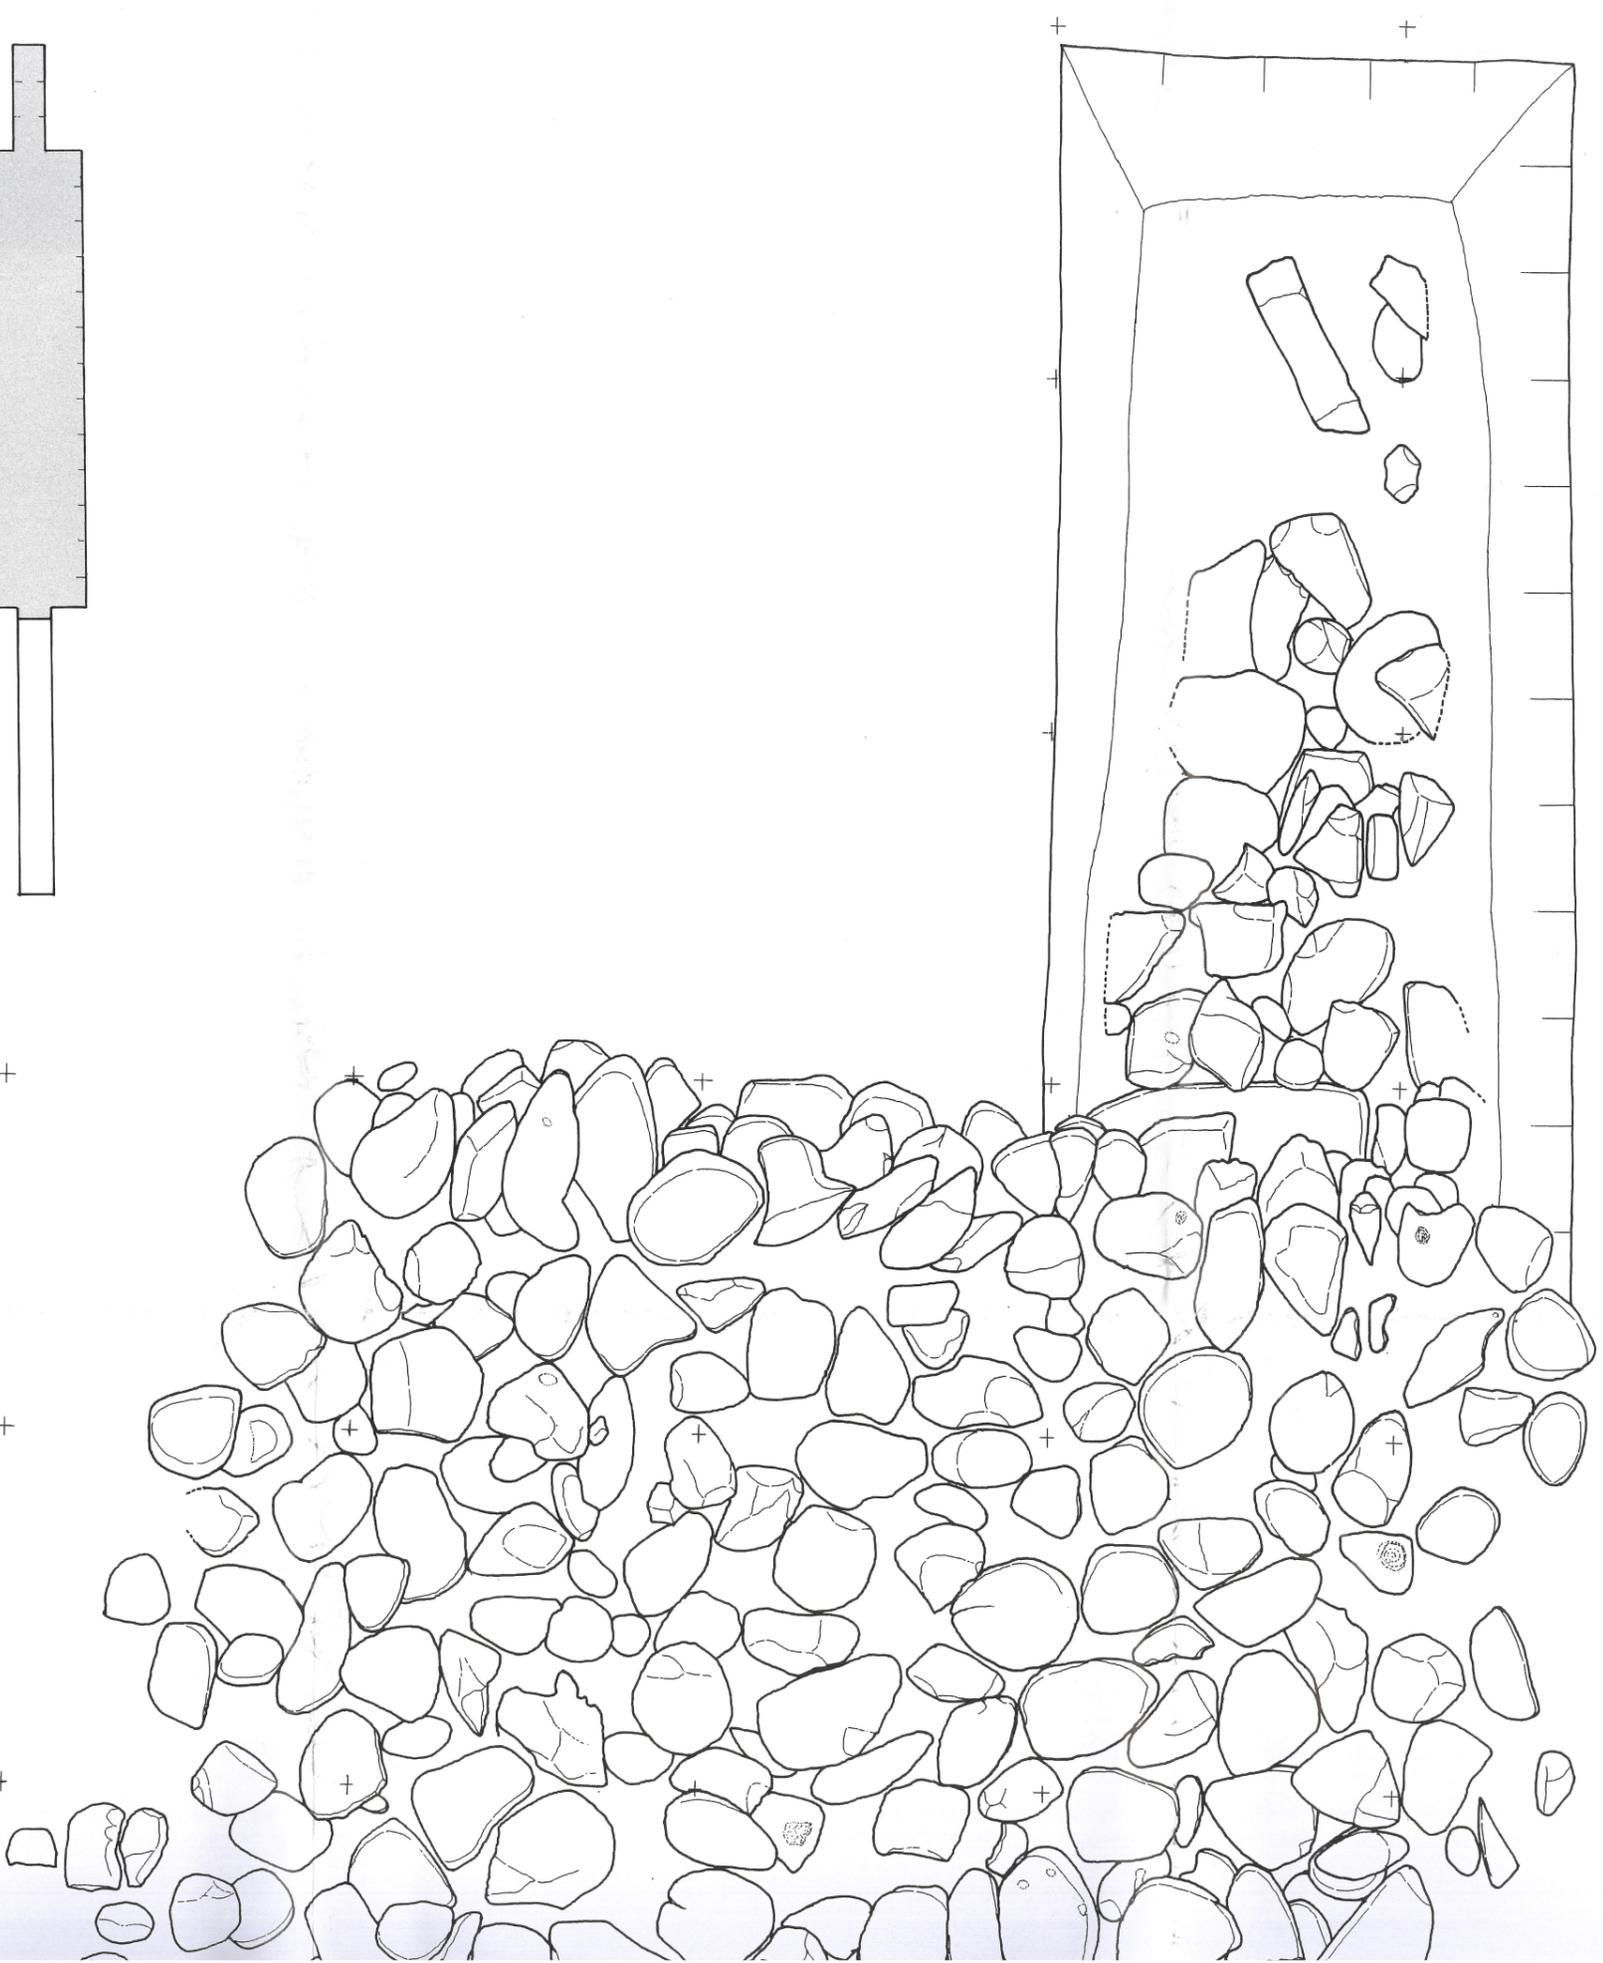
第6图 井3-ⅢT遺構平面图

人工島の西端に設定した南北24mのトレンチである(第2図)。トレンチ南端から12~24mの部位に上位堰堤が構築されていた。上位堰堤南端の下部には井3-ⅡT同様、平面観半円形の礫積遺構が確認された(第6図、図版6・7)。下位堰堤も井3-ⅡT同様認められたが広がり水面下になつており、精査できず記録も実施できなかった。

南堤の南端の石垣直下、1m(標高約0.5m)の部位に構築された構築物で、径約3.5mの半円形の円礫積遺構である(第6図、図版7)。半分程度損壊しているもの半円形であったと考えられる。本例および井3-II Tの例とあわせ考えると、上位堰堤下に東西方向に広く構築されていることが考えられる。

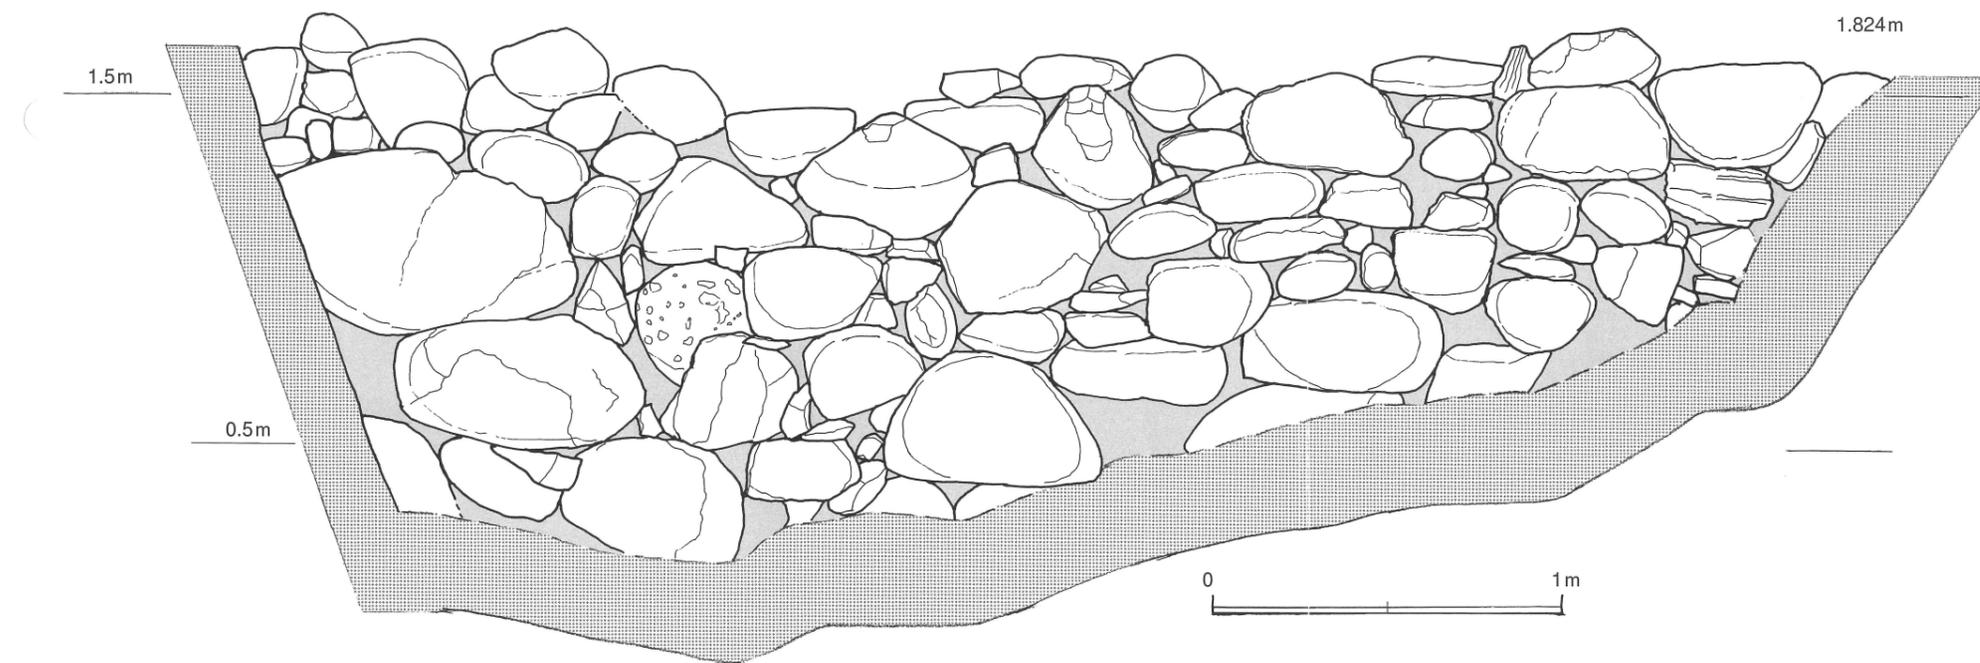
第7図 井3-ⅢT北堤南壁実測図

上位堰堤の南北幅は全体で13m強を計るが、南北幅各6m強の上位堰堤2本が近接平行して構築されている。この状態は人工島のほぼ中央に設定した井3-IV Tまでは最低でも伸びていることが判明した(図版-10)。この2本の堰堤を北堤・南堤と仮称して説明する。北堤の上位堰堤は構造的には井3-II T同様、北端は単に緩い傾斜面を構築して完結させ(図版9)、南縁は急傾斜の石垣を構築している点で共通している(第7図、図版8)。さらに両堰堤とも南北幅が比較的狭く、構築素材に角礫を多く採用している点において大きな差がある。南堤の南縁は北堤同様急傾斜の石垣を構築している。また円礫を多く採用している点で井3-II Tおよび北堤に共通する構造をもつものの、北堤に接する部位は粘度混じりの小型角礫を充填しているのみで礫積遺構をもたない。以上の状態からして北堤構築の後に南堤が追加構築されたことが確実で、北堤補強の必要から南堤を増補した状態を見ることができるといえる。
