い び てい とう  
井 樋 堤 塘

長崎県飯盛町教育委員会

1. 本書は長崎県北高来郡飯盛町開名1番地4ほか23筆に所在する井樋堤塘に関する試掘調査の報告書である。
2. 本遺跡は文献によって所在は知られていたが実態は不明であった。一方本遺跡所在地は江ノ浦川広域一般河川改修工事にかかることが予測され、飯盛町教育委員会が遺構の存否・実態を把握し当該工事との調整を図るため試掘調査を実施した。
3. 調査は平成14年8月5日～8月23日（10日）、平成15年7月22日～10月27日（36日）合計46日間実施した。
4. 調査は正林護（長崎県考古学会）が担当した。
5. 現地の地形に関する測量は後田幸則・永田幸博が行い、遺構の実測は正林と久富達也・下釜正広、写真撮影は土橋伸秀と佐田信也が行った。
6. 発掘調査の整理作業は正林・久富・菊川豊美が行った。
7. 執筆は正林・長岡・土橋が分担執筆し、各項末尾に執筆者名を記した。
8. 本遺跡の遺構構築に重要な役割を果たした銅土と円礫については長岡信治氏から玉稿を賜った。感謝申し上げる。
9. 現地調査に当たって後藤恵之輔（長崎大学大学院生産科学研究科教授）・林一馬（長崎総合科学大学工学部建築学科教授）・長岡信治（長崎大学教育学部地理学教室助教授）の各氏から指導助言を賜った。
10. 本書の編集は正林が行った。
11. 本書に関する図表原図・写真原版などはすべて飯盛町教育委員会に保存している。

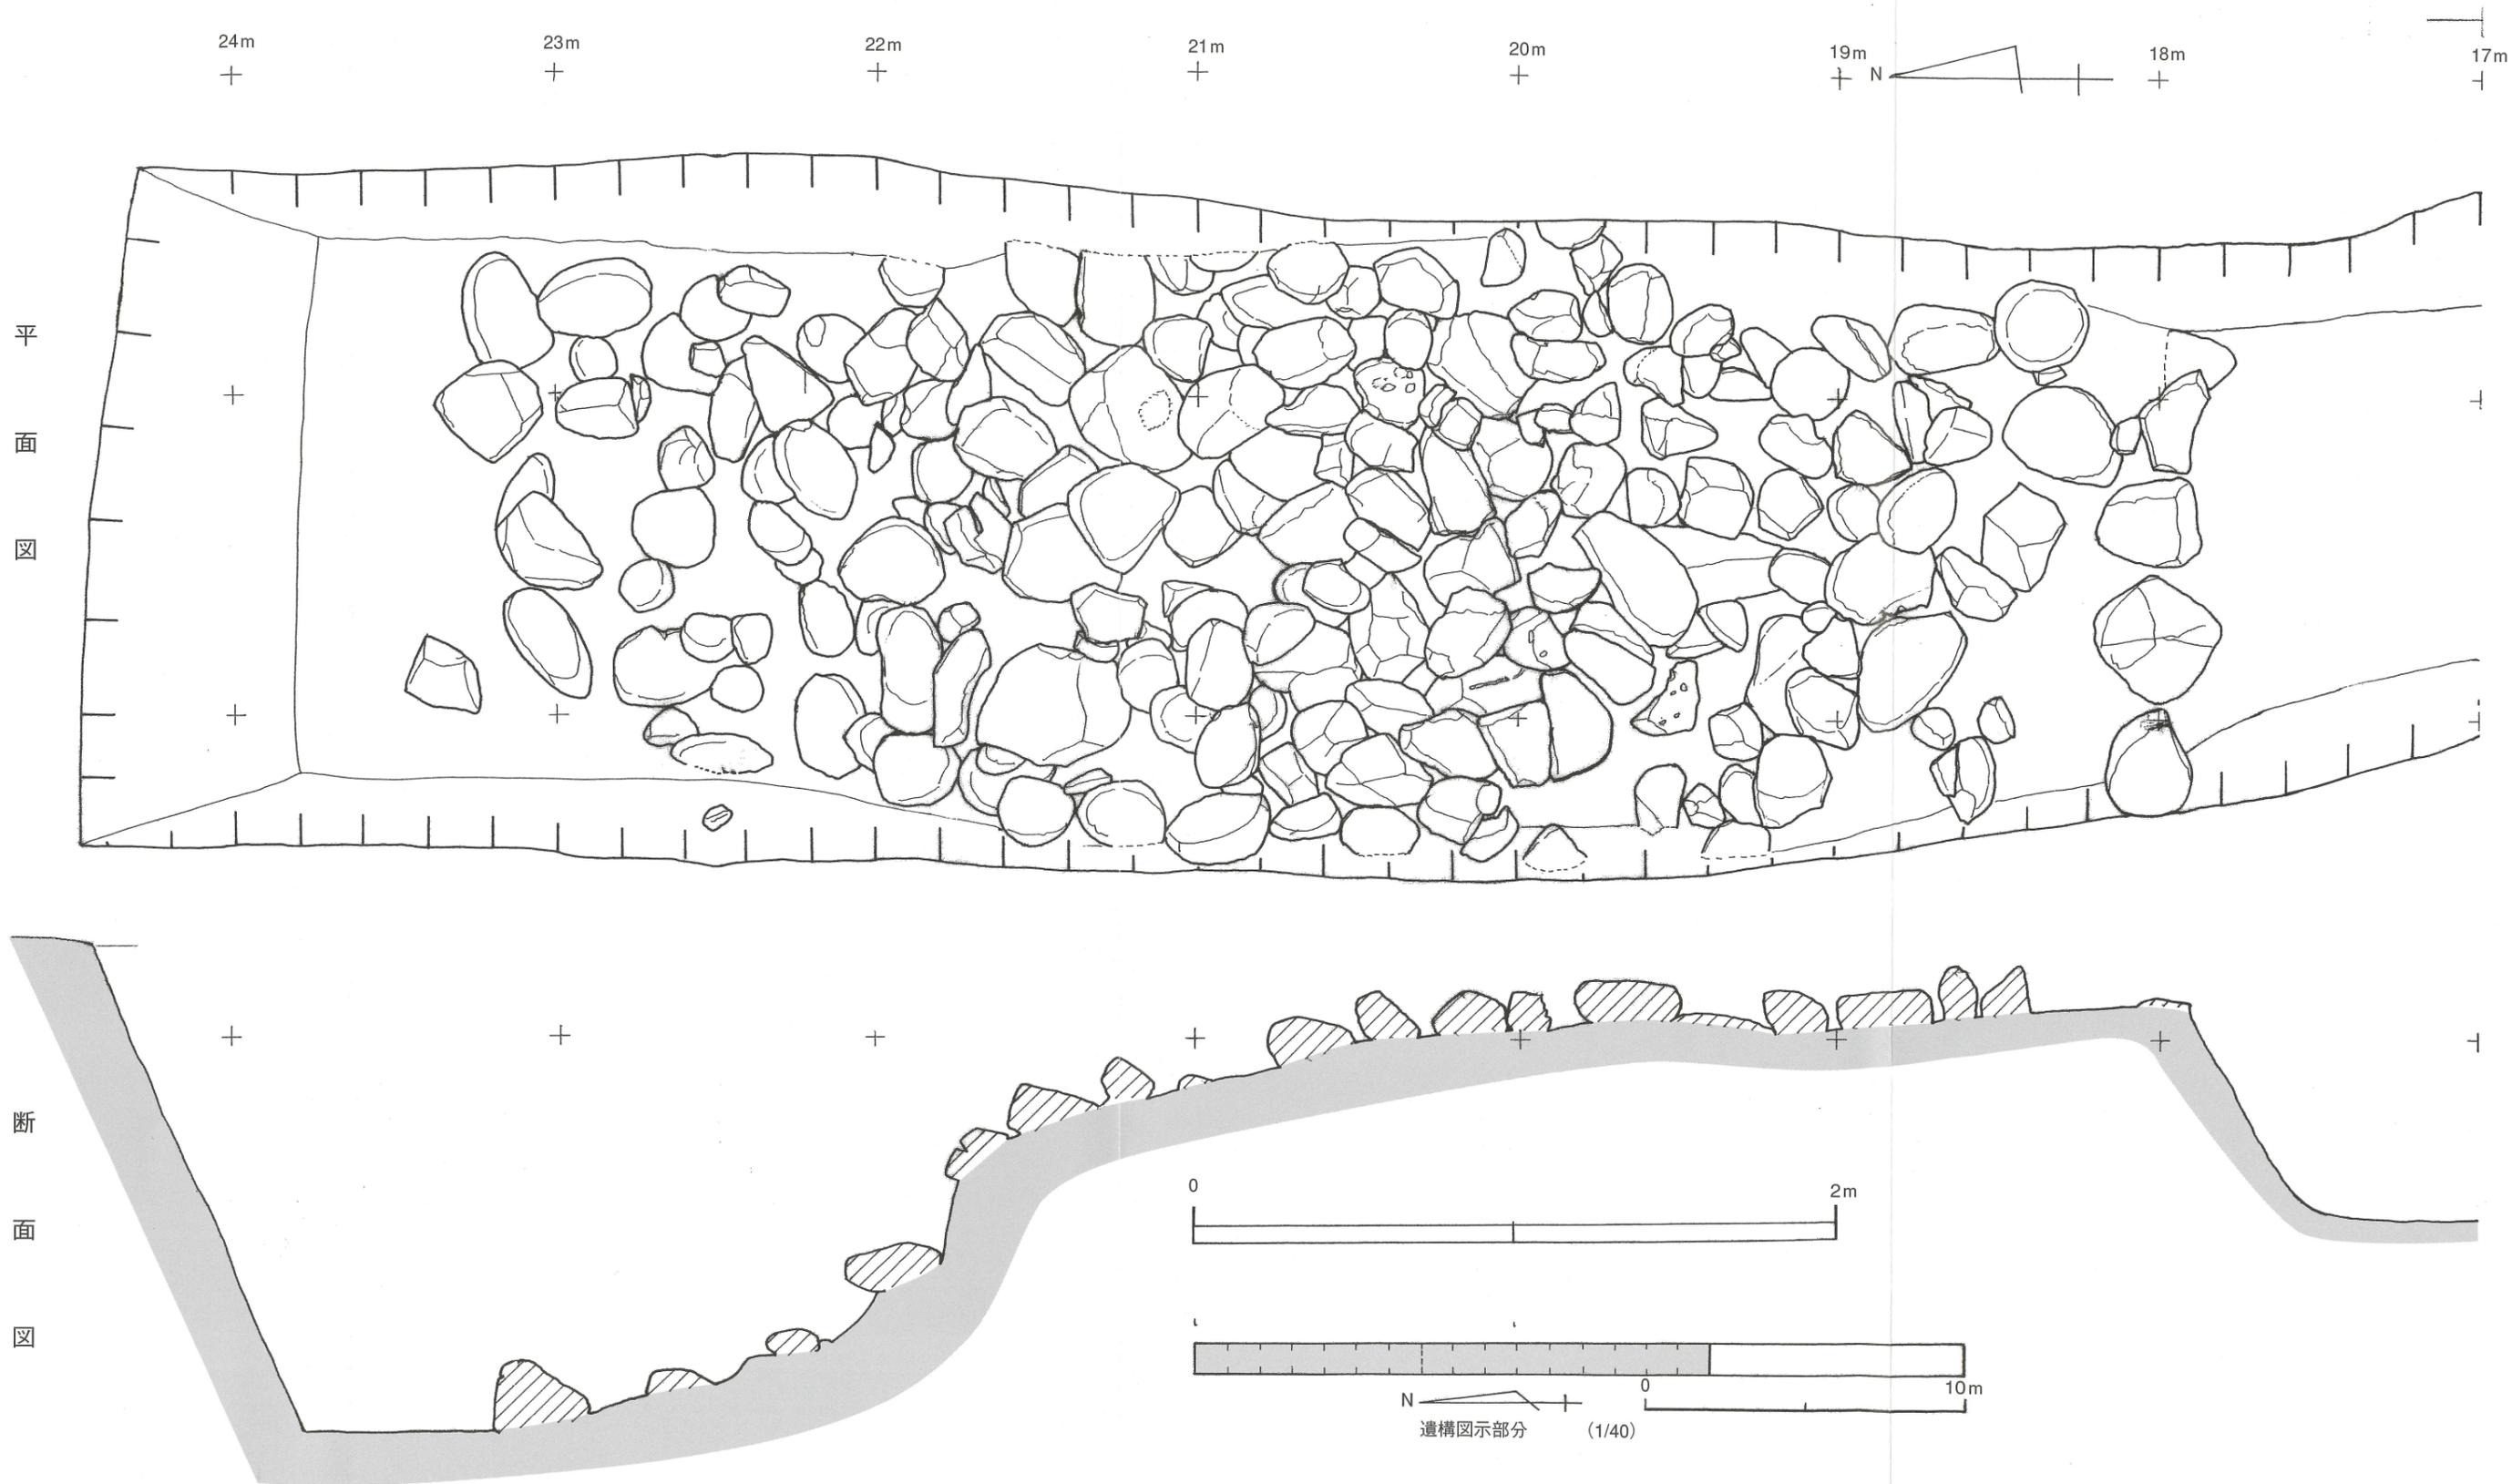
第8図 井3-IVT①平面・断面図

上位堰堤はトレンチ南端から9~23mの間に構築されている(第8・9図)。一部は後世の工事によって損壊していたが、まず北堤を、ついで南堤を構築している状況がこのトレンチにおいても確認された(第8・9図)。北堤は幅約8m、南堤は幅約6mをはかり、井3-IV Tと比べて2m幅広に構築されている。またIII T⇨IV T間の堰堤北縁は不整形を描きながら拡幅しているが、この理由は現時点では不明である。またIV Tトレンチ以東の上位堰堤の方向は未調査のため明確ではない。
