# 明石道峯構付城跡発掘調査報告書

三木市教育委員会

本書は、平成 11・12 年度に三木市教育委員会が実施した<sup>あかしみちみねがまえつけじろあと</sup>明石道峯構付城跡の  
確認調査の調査成果を報告しています。

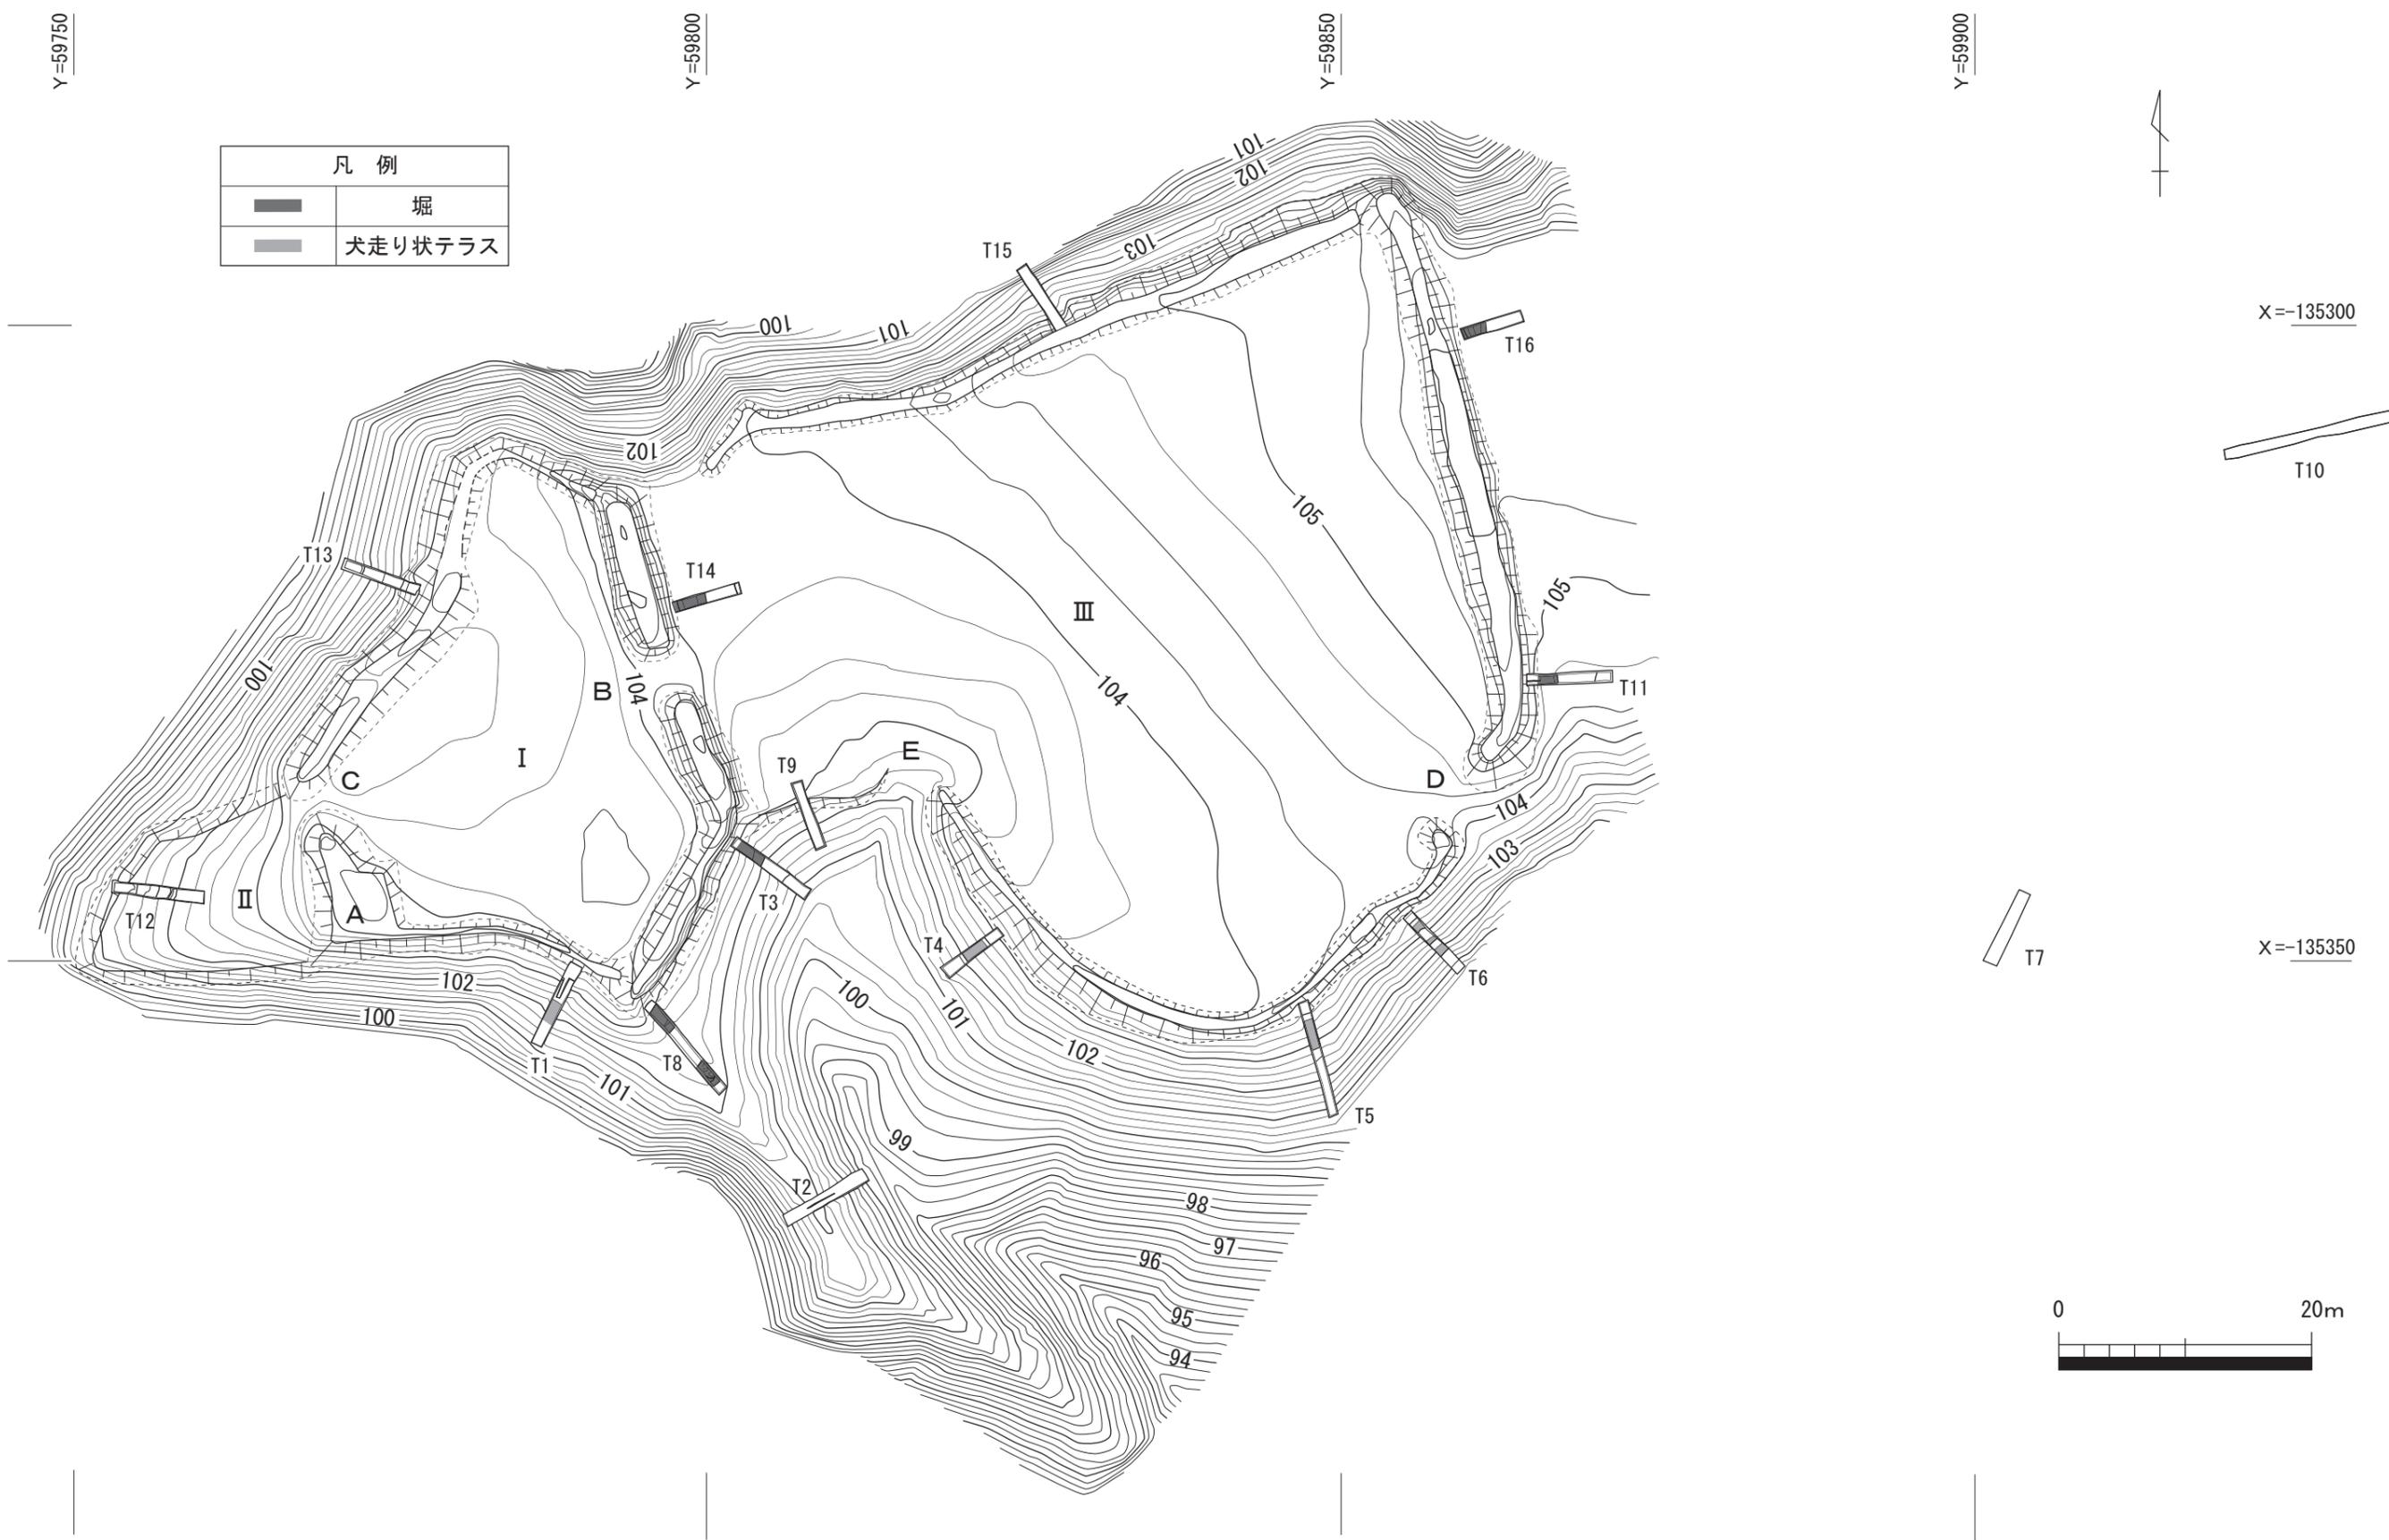
図4 明石道峯構付城跡 測量図

主郭 I・II 郭（西郭）・III 郭（東郭）で構成されている（図 4）。主郭 I は、面積約 1100 m<sup>2</sup>を測る。主郭の周縁を囲む土塁は、曲輪内部からの高さ約 0.2～1 m を測る。東辺の土塁は比較的高く、特に北辺は低くなっている。虎口は、東西（B・C）にあり、虎口 C の南脇に上面約 5 m×約 8 m、高さ約 1 m の櫓台 A が設けられている。

れていない。外柵形状の虎口であり、主に軍勢の出撃用の空間として機能したと考えられる。

Ⅲ郭は、面積約 3300 m<sup>2</sup>を測り、主郭の 3 倍の広さである。元の地形に沿った形状と思われ、周囲に曲輪内部からの高さ約 0.1～0.8mの土塁をめぐらせている。東辺の土塁は比較的高いが、北辺・南辺の土塁は低くなっている。南東・南西に虎口（D・E）が設けられている。虎口Dは、土塁に沿うように屈曲して入る構造となり、南側の屈曲する土塁越しに侵入する敵兵を側面から攻撃することができる。

なお、Ⅲ郭東辺土塁から東へ約 60mのところ幅約 6～11m、深さ約 0.3～0.6mを測る浅い堀状の遺構が南北方向に約 70m延びている。

主郭Ⅰと外柵形状の虎口空間とみられるⅡ郭を本郭部、Ⅲ郭及びその東側の尾根続きを駐屯地とする二重構造の付城と評価できる。シクノ谷峯構付城跡・小林八幡神社付城跡と同様の縄張構造といえる。

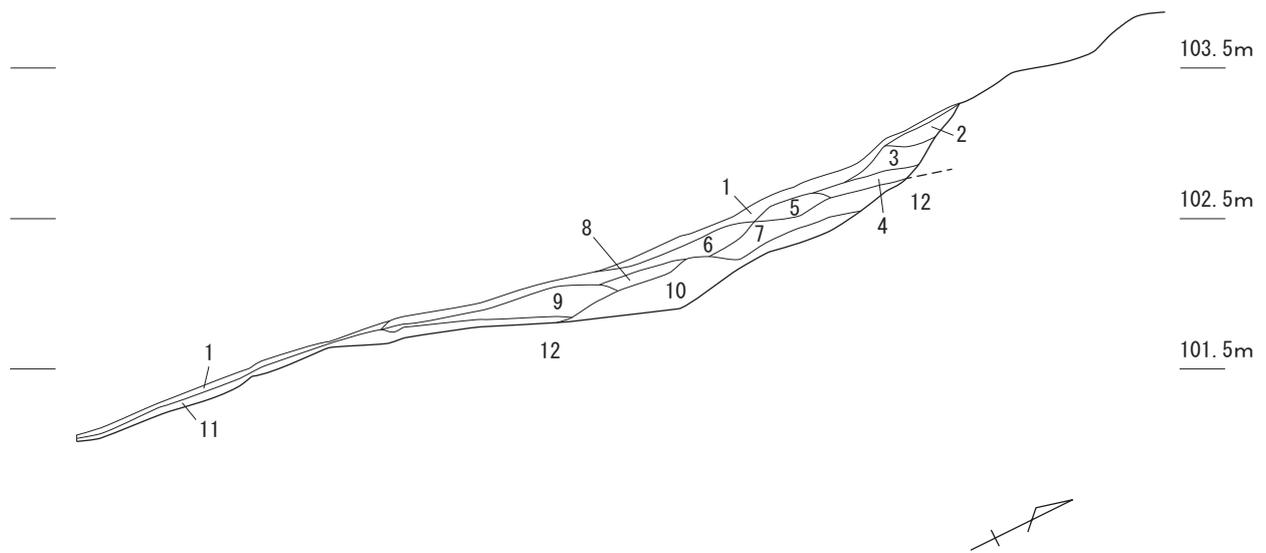
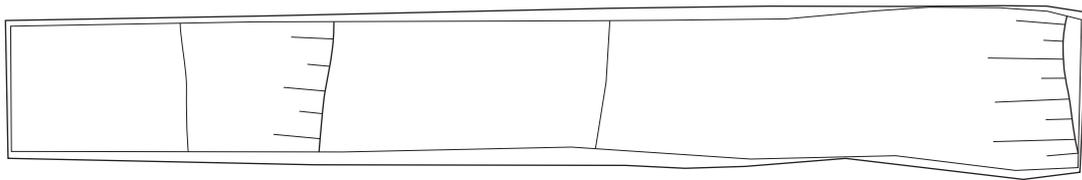
図5 T1 平面・断面図

主郭Ⅰの南西斜面にトレンチを設定した。土塁裾で幅約 1.8mの犬走り状のテラスを検出した。主郭の南辺を土塁に沿って延びているものと思われる。古墳時代の須恵器片が出土した。

発掘調査結果を曲輪ごとにまとめる。主郭Ⅰについては、東辺・南東辺土塁外側の T3・8・14 において、横堀が検出された。横堀は、土塁に沿って築かれており、虎口を挟んで東辺南側にも延び、南東辺の横堀につながると考えられる。主郭Ⅰの南東に続く尾根筋において堀切が検出されており、城外からの敵兵の侵入を防ぐ役割を果たしていたと考えられる。T1 で犬走り状テラスが検出されていることから、横堀は南辺には続かなかったといえる。

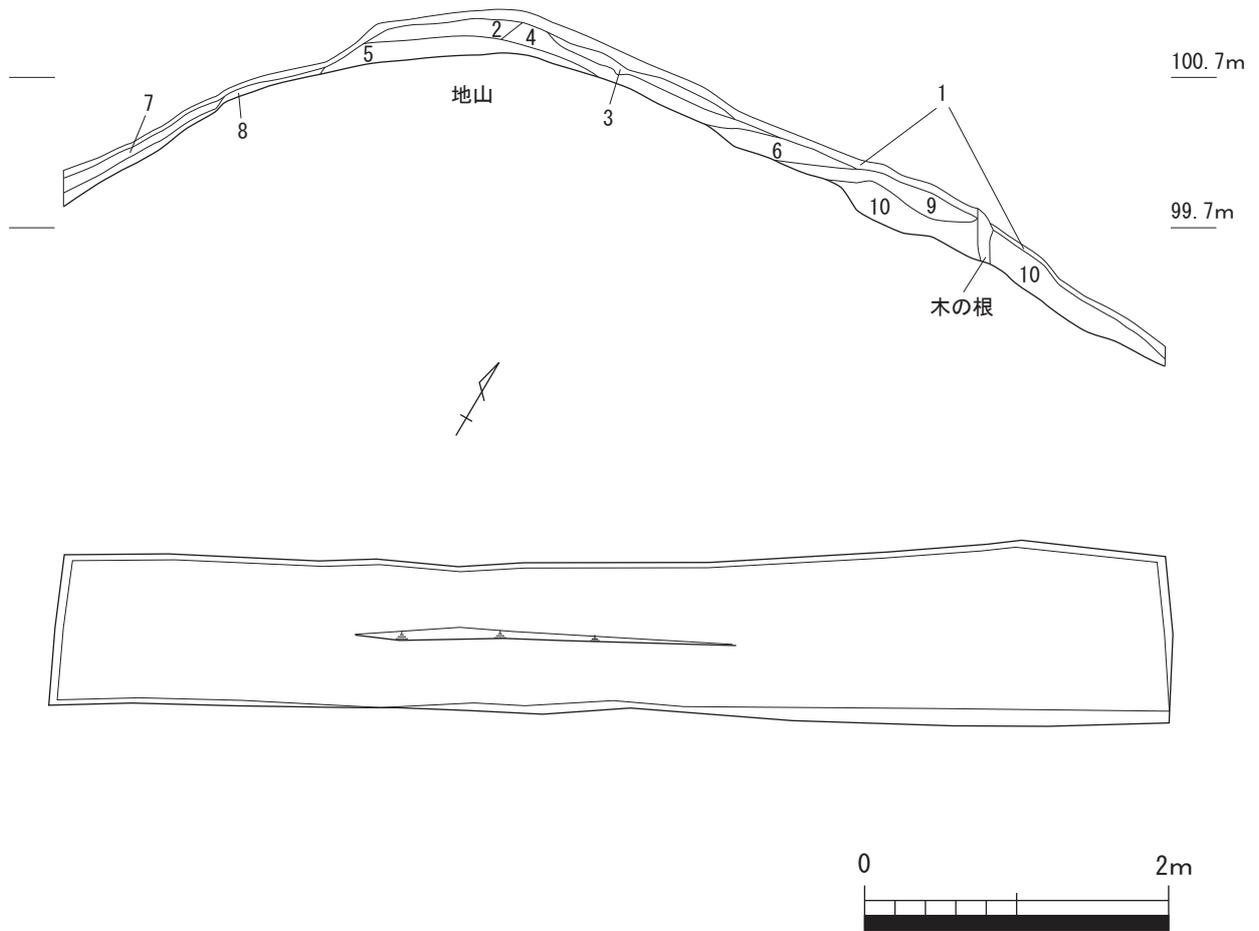
図6 T2 平面・断面図

主郭Ⅰより南東に延びている細長い尾根の先端を横断するようにトレンチを

設定した。地表下約 0.3m で地山面を検出したが、遺構は検出されなかった。土塁状のものは、自然地形と思われる。遺物は出土しなかった。

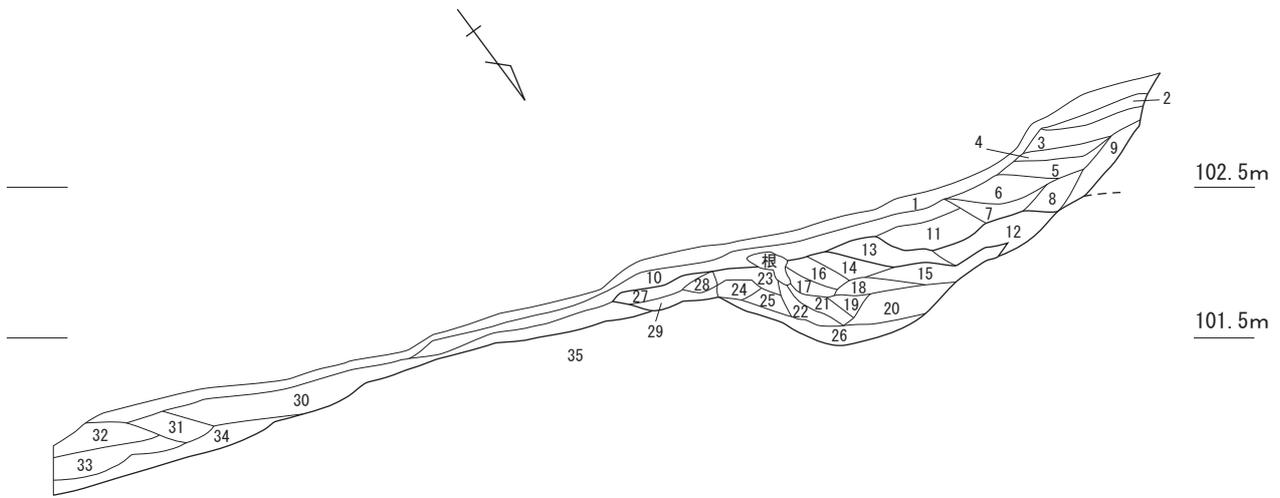
図7 T3 平面・断面図

主郭 I の南東斜面にトレンチを設定した。土塁裾で幅約 2.9m、深さ約 0.9m を測る断面が V 字状の堀を検出した。土塁の頂点からの高低差は約 3m を測る。遺物は出土しなかった。

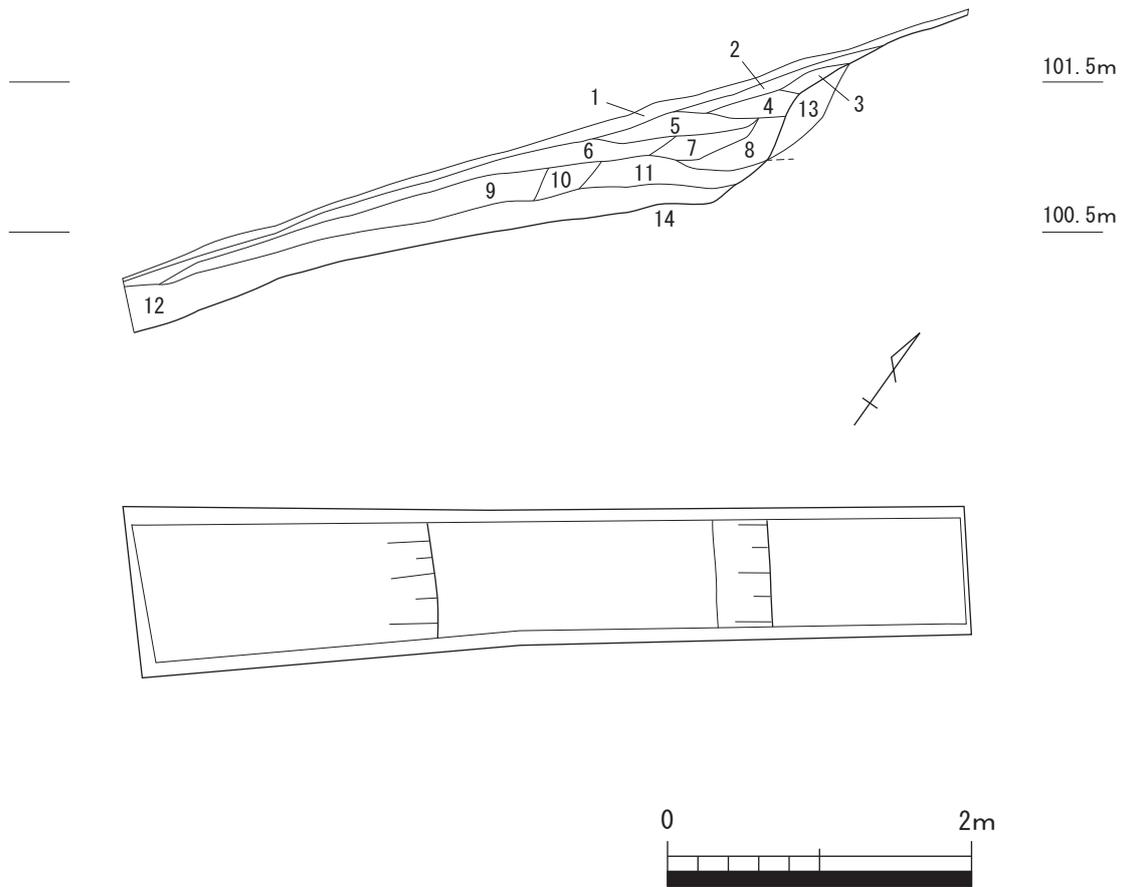
図8 T4 平面・断面図

Ⅲ郭の南西斜面にトレンチを設定した。土塁裾で幅約 1.9m の犬走り状のテラスを検出した。土塁に沿って延びているものと思われる。遺物は出土しなかった。

堀が検出された。土塁とともに東側からの敵兵の侵入を防ぐ役割を果たしていたといえる。南辺土塁外側のT4・5・6においては、犬走り状テラスが検出された。特にT6では3段になっており、崩落防止を意図したものといえる。

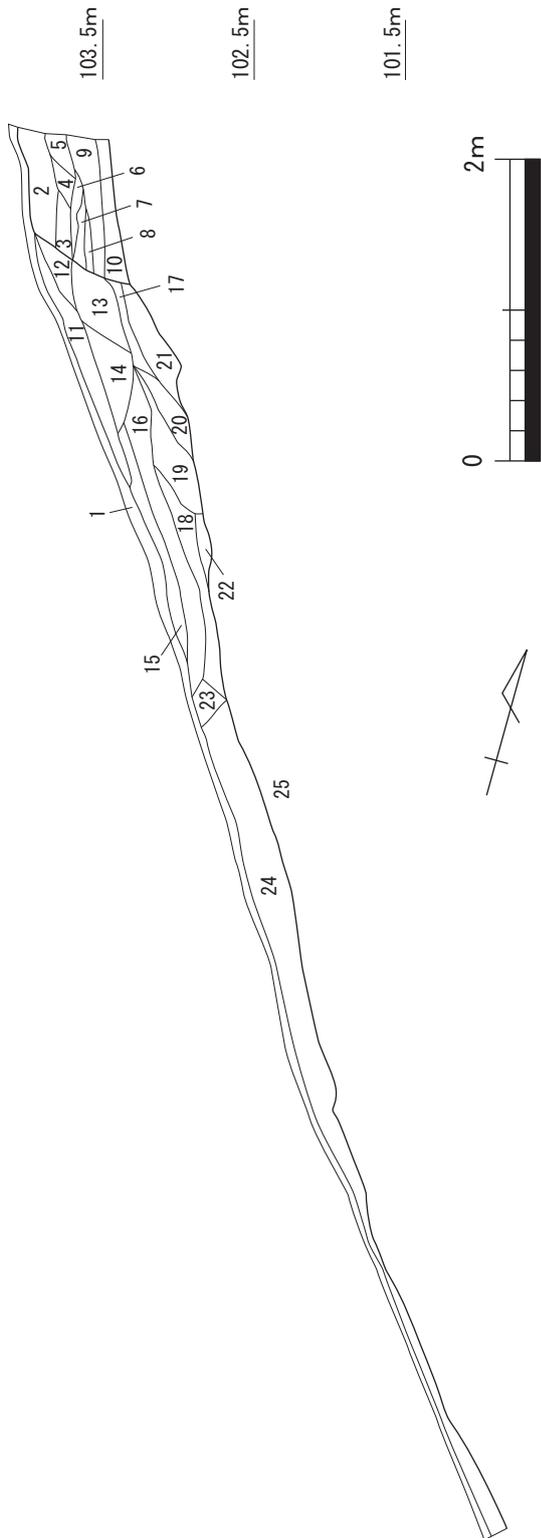
図9 T5 平面・断面図

Ⅲ郭の南端部分の南斜面にトレンチを設定した。土塁裾で幅約 2.2m の犬走り状のテラスを検出した。T 4 で検出したテラスの続きとみられ、土塁に沿って延びているものと思われる。土塁は数層にわたって主に明黄褐色土により丁寧に積まれていることが判明した。遺物は出土しなかった。

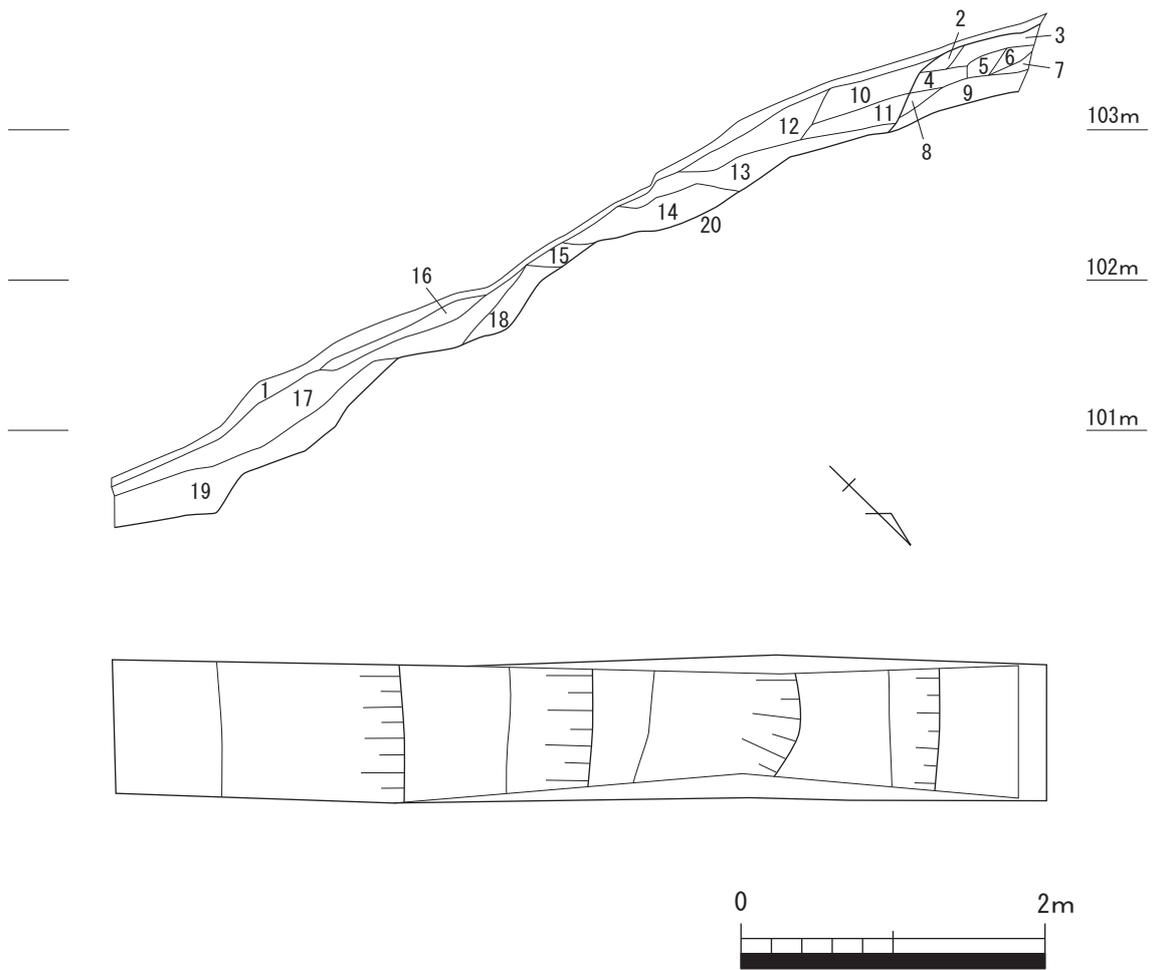
図10 T6 平面・断面図

Ⅲ郭の南東斜面にトレンチを設定した。土塁裾で幅約 0.6m の犬走り状のテラスを検出した。T 4・5 で検出したテラスの続きと思われるが、T 6 の部分でかなり狭くなっている。このテラスの下にさらに 2 段のテラスを検出した。T 6 を設定した場所は、斜面の傾斜が非常に急なので、崩れないようにするための段築構造とも考えられる。土塁は数層にわたって明黄褐色土により丁寧に積まれていることが判明した。遺物は出土しなかった。

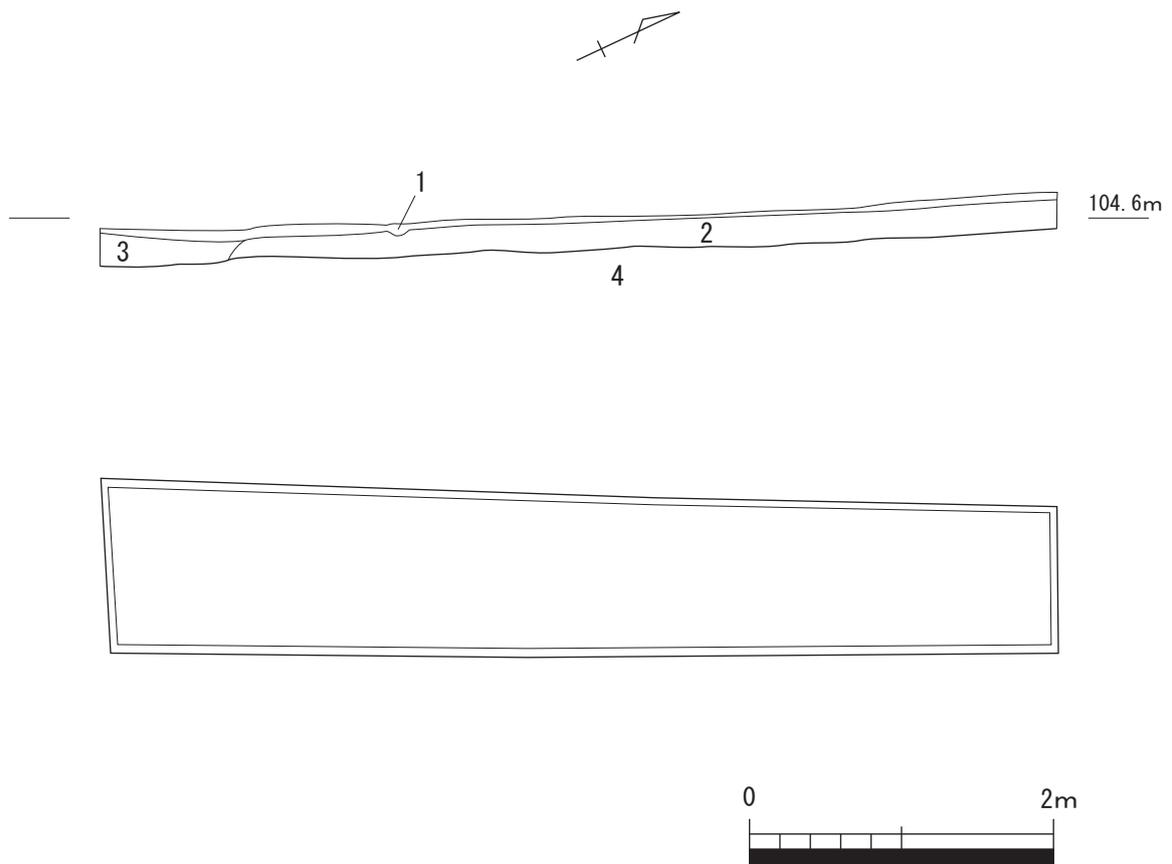
図11 T7 平面・断面図

Ⅲ郭東側尾根続きの南へ派生する尾根の先端部分にトレンチを設定した。地表下約 0.2m で地山面を検出した。遺構は検出されず、遺物も出土しなかった。

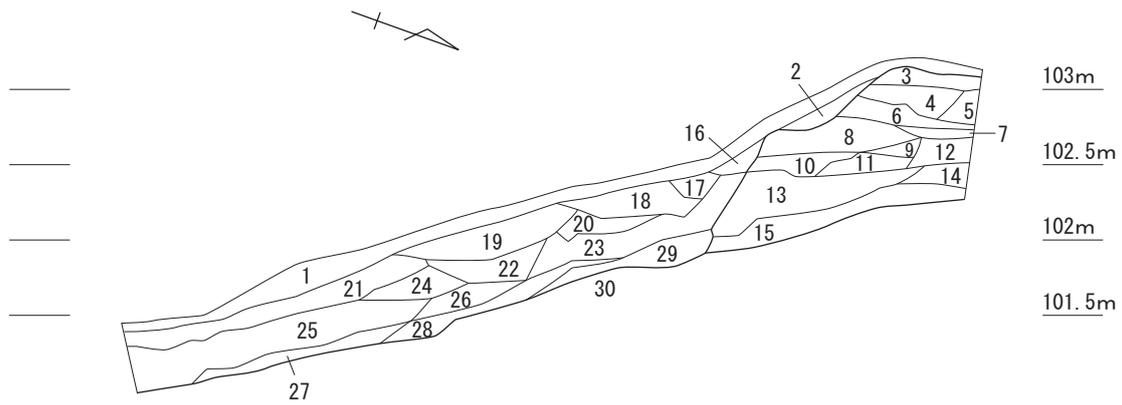
図13 T9 平面・断面図

Ⅲ郭の虎口 E の西側にトレンチを設定した。土塁は高さ約 1.2 m を測り、数層にわたって明黄褐色土により丁寧に積まれていることが判明した。T 3 で検出した堀の続きは検出されなかった。おそらく、堀は主郭 I の土塁に沿って北側へ曲折しているものと思われる。遺物は出土しなかった。

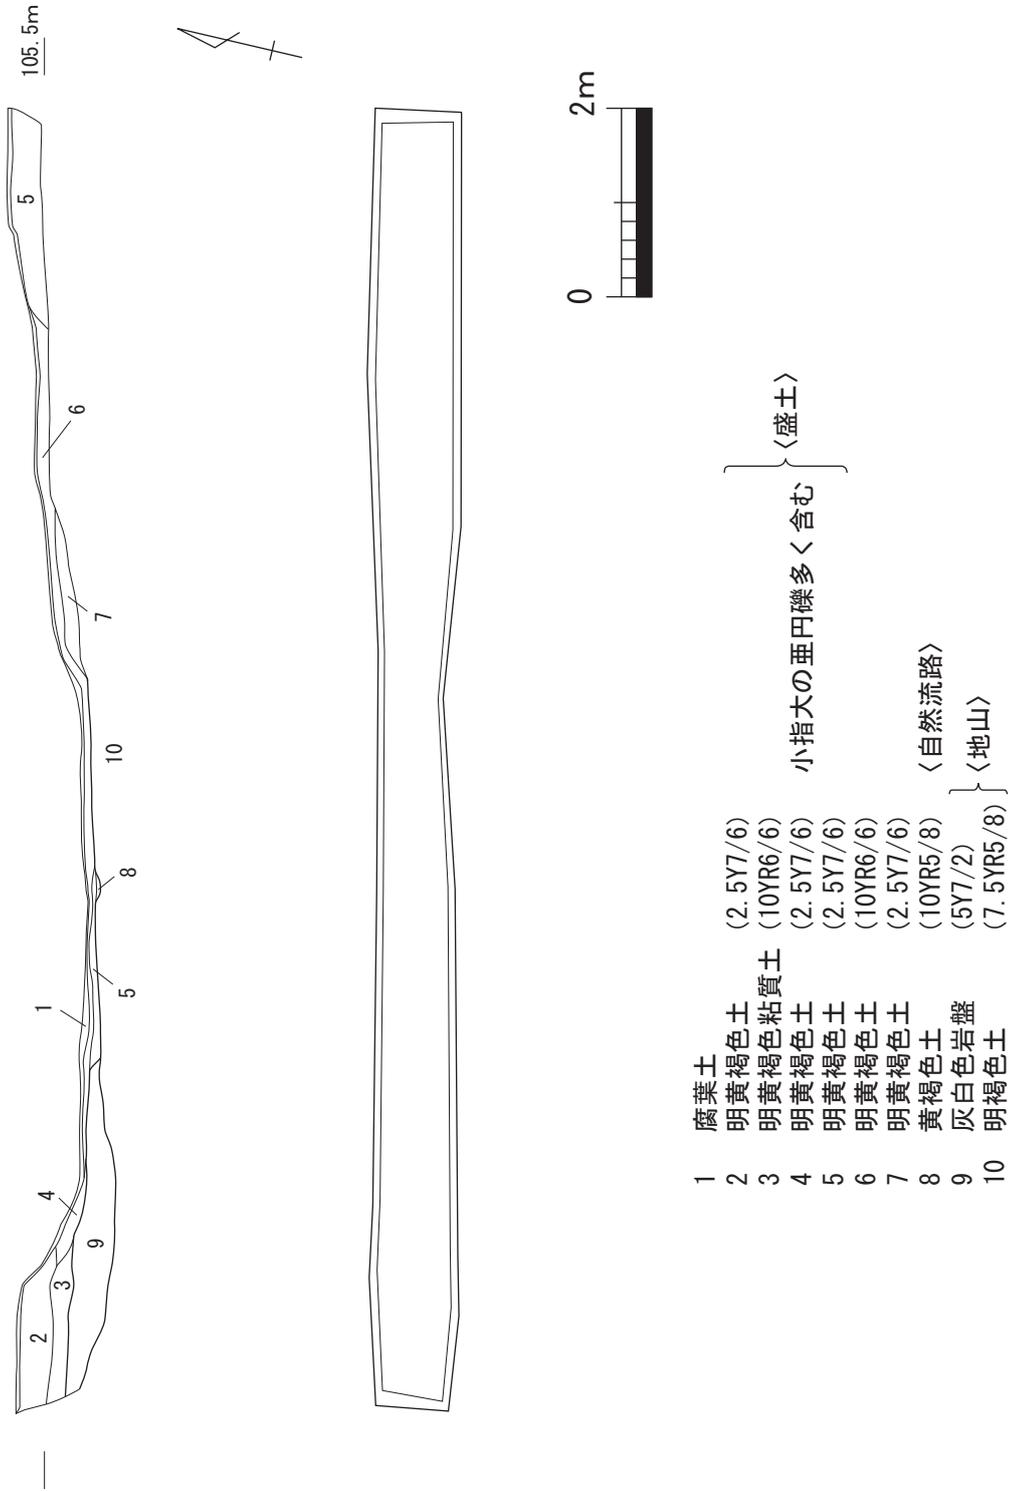
図14 T10 平面・断面図

Ⅲ郭東側平坦地で確認された堀状遺構を横断するようにトレンチを設定した。掘った土を両側に盛って、幅約 10.4 m、深さ約 0.8 m を測る堀状遺構が形成されていることが判明した。東側の盛土は高さ約 0.3 m、西側の盛土は高さ約 0.5 m を測る。堀状遺構の中央において、幅約 30 cm、深さ約 10 cm の溝状遺構を検出した。おそらく自然流路と思われる。遺物は出土しなかった。

なお、Ⅲ郭から東へ約60mの尾根上に位置する堀状遺構については、T10の調査成果により人工的に形成されたものであったことが判明した。これについては、同じく三木合戦時の織田方の陣城とみられる野村城（加古川市八幡町）にも同様の遺構がみられることから、軍勢の駐屯地を区切るための遺構の可能性も考えられる。しかし、尾根を縦断するなど城郭遺構として違和感も残ることから、後世のものである可能性も否定できない。

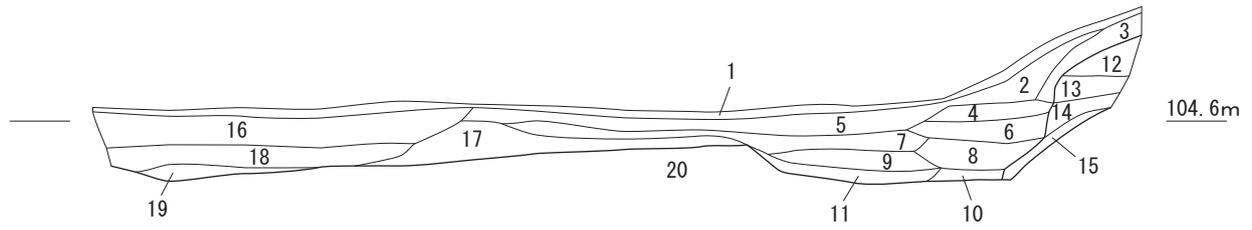
図15 T11 平面・断面図

Ⅲ郭の虎口 D 付近の土塁外側にトレンチを設定した。土塁裾で幅約 2 m、深さ約 0.5 m の断面が凹状の堀を検出した。土塁に沿って北側へ延びて横堀になっているものと思われる。土塁は数層にわたって主に明黄褐色土により丁寧に積まれていることが判明した。遺物は出土しなかった。

Ⅲ郭については、東辺土塁外側は、北側の T16 及び南側の T11 において、横

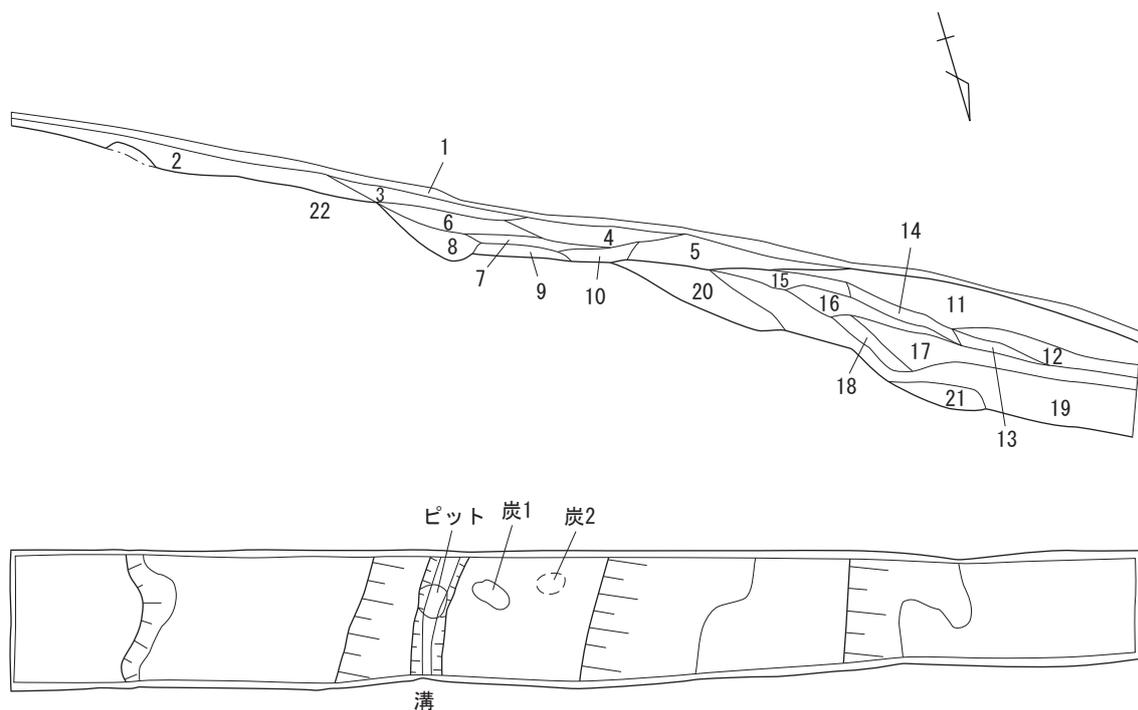
図16 T12 平面・断面図

Ⅱ郭西側にトレンチを設定した。地山面を削平して形成された 3 段からなる段状遺構を検出した。T 6 でも同様の遺構を検出しており、おそらく急斜面の部分の土留めのための段築と思われる。1 段目の落ち裾で、幅約 20 cm、深さ約 5 cm の溝及びピットを検出した。横板を這わせていた跡と考えられ、これも土留めのためのものと思われる。溝の西側ではピット状の炭 1・2 を検出した。また、断面の土層の堆積状況から、2 段目西側は盛土 (11~21 層) によって造成されているとみられる。すなわち、3 段目の削平面については、盛土造成するためのものであったと判断できる。遺物は出土しなかった。

Ⅱ郭については、T12 では、曲輪の先端部分で 3 段の段状遺構が検出された。1 段目の落ち裾で土留め用の横板を這わせていたとみられる溝が検出されている。3 段目の上は盛土造成されており、実質は 2 段構成となっている。地山をある程度平坦化することにより、造成土が崩落しないようにしたものといえる。

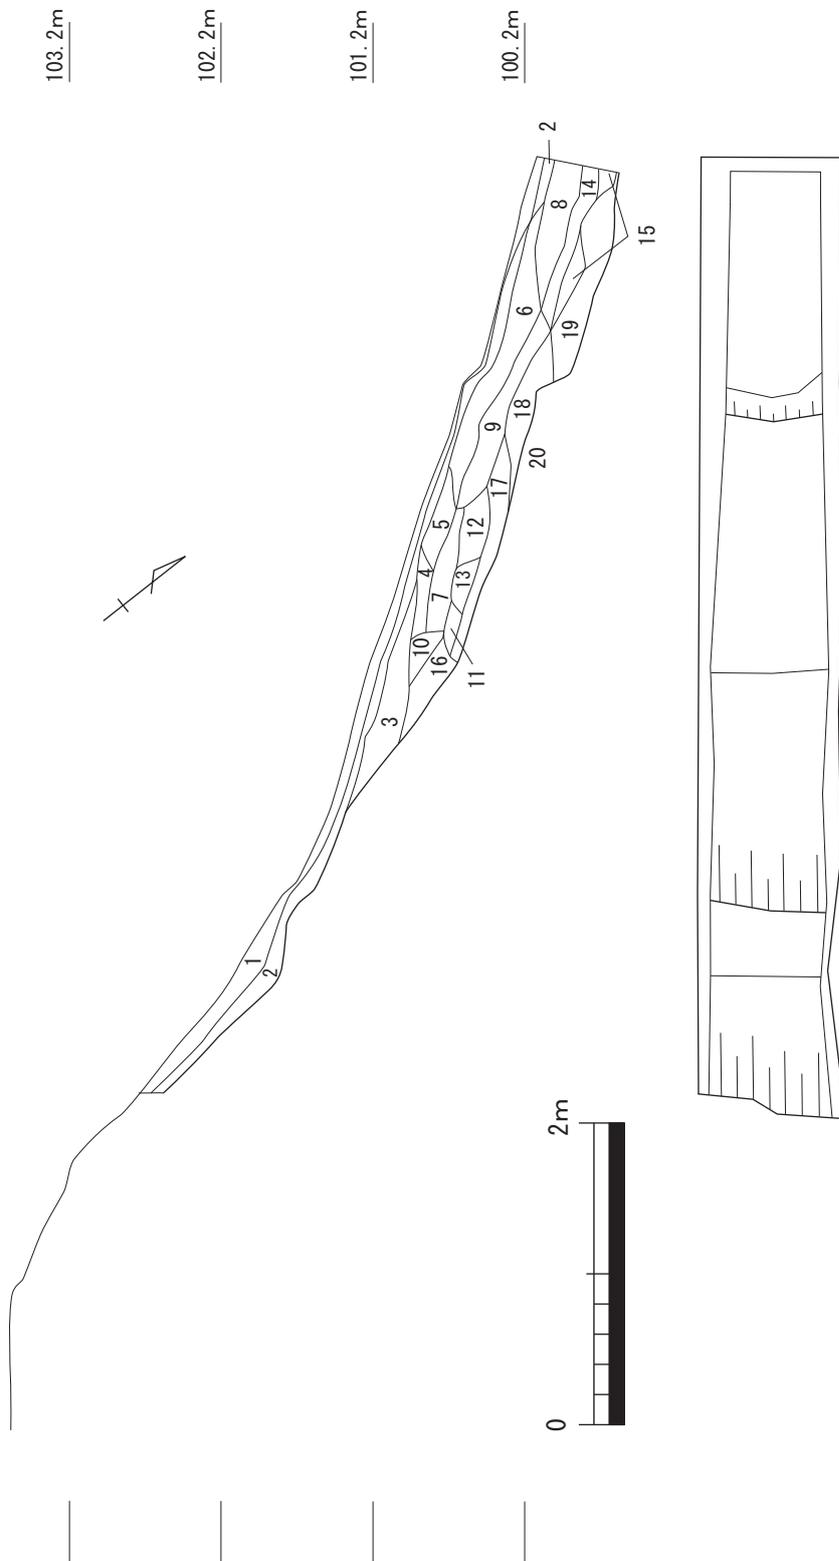
図17 T13 平面・断面図

主郭Ⅰの北辺土塁の外側にトレンチを設定した。土塁の流出土が約 0.5m 堆積していたことが判明した。土塁外法の傾斜が比較的急峻になっている。遺物は出土しなかった。

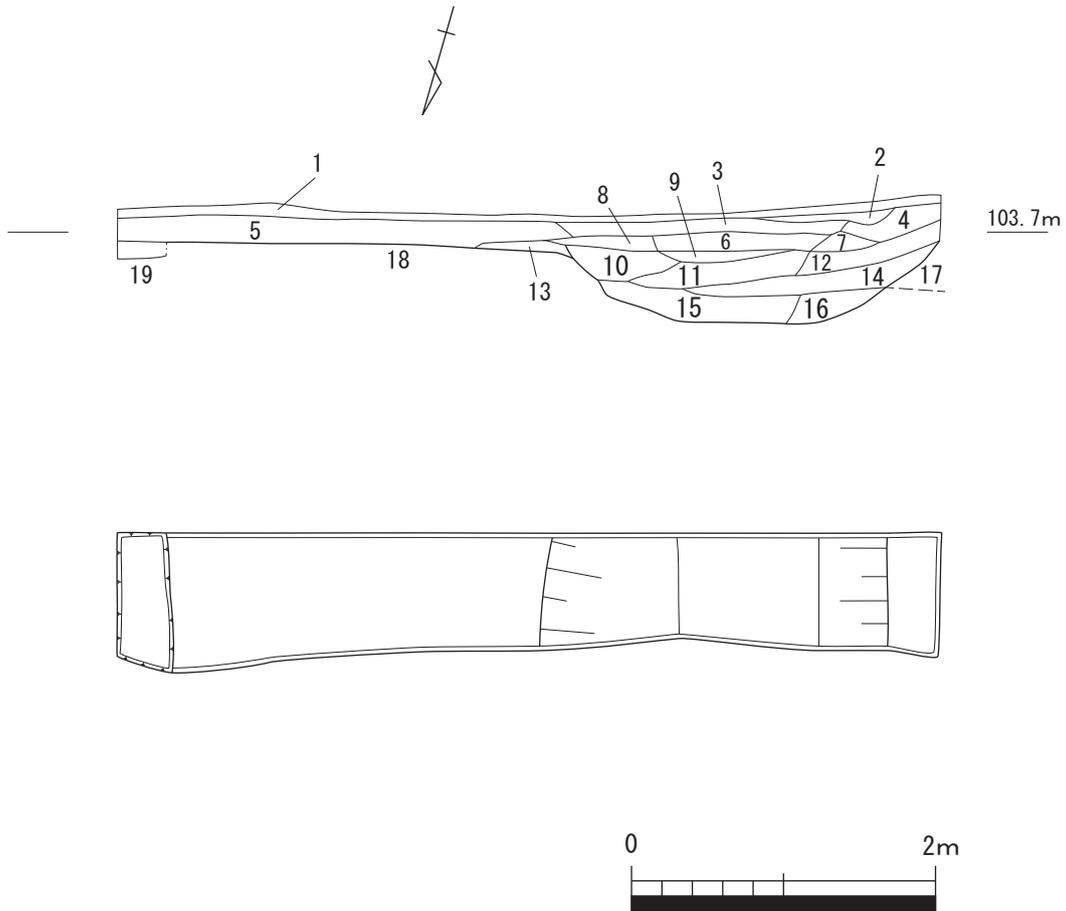
図18 T14 平面・断面図

主郭Ⅰの東辺土塁の外側にトレンチを設定した。土塁の裾で幅約 2.6m、深さ約 0.6m の断面が凹状の堀を検出した。主郭Ⅰの東辺土塁に沿って堀が存在し、横堀になっているものと思われる。出土遺物は、土塁の流出土の中から、平安時代後期～鎌倉時代初期の須恵器塚の口縁部の破片が 1 点出土した。

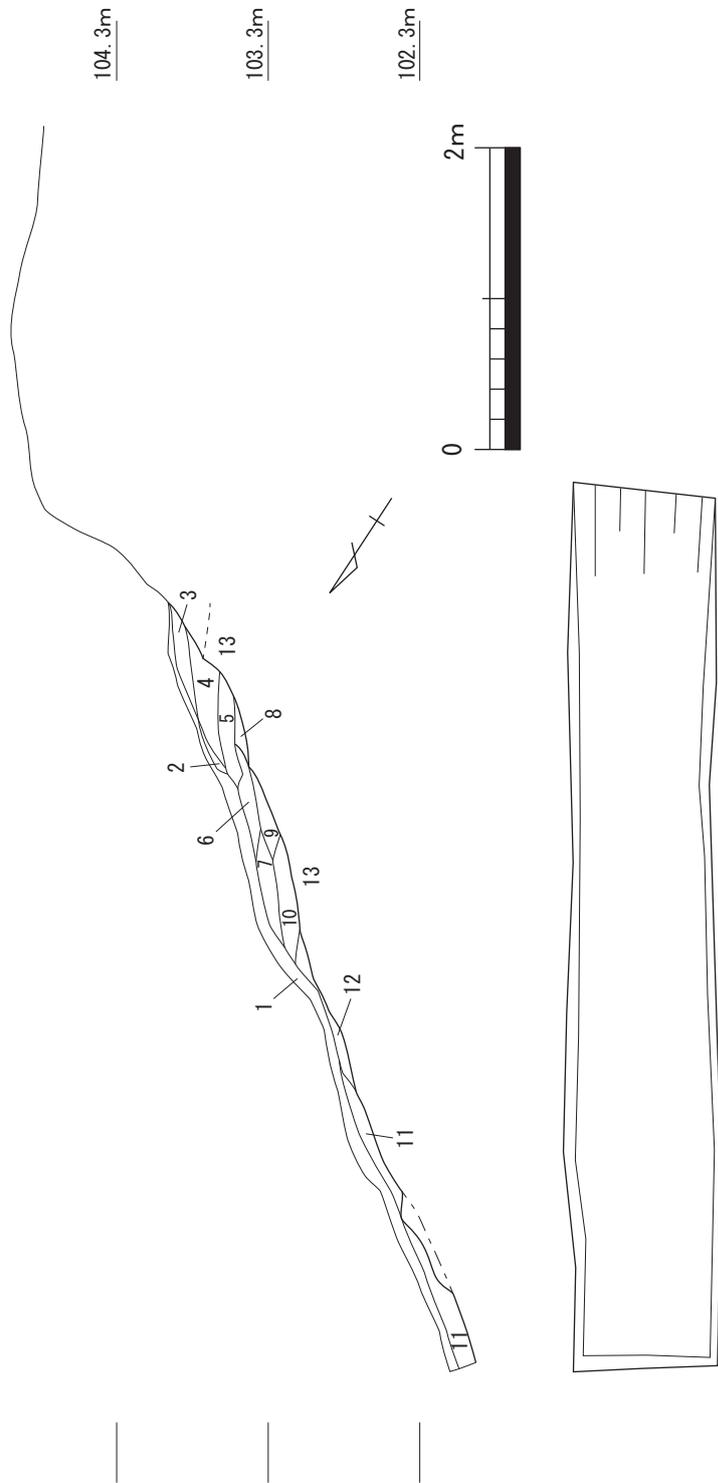
図19 T15 平面・断面図

Ⅲ郭の北辺土塁の外側にトレンチを設定した。約 0.1～0.3m の土塁の流出土が堆積していたことが判明した。土塁は地山からの高さが約 1.2m を測り、T13 同様、土塁の法面が急峻に構築されているのが確認された。遺物は出土しなかった。

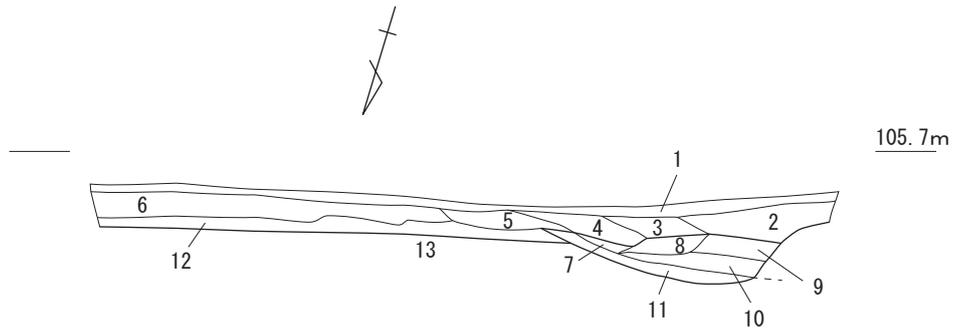
図20 T16 平面・断面図

Ⅲ郭の東辺土塁の外側にトレンチを設定した。土塁の裾において幅約 1.6m、深さ約 0.3m の堀を検出した。南側の延長上の T11 で検出した堀と一連のもので横堀と判断できる。遺物は出土しなかった。

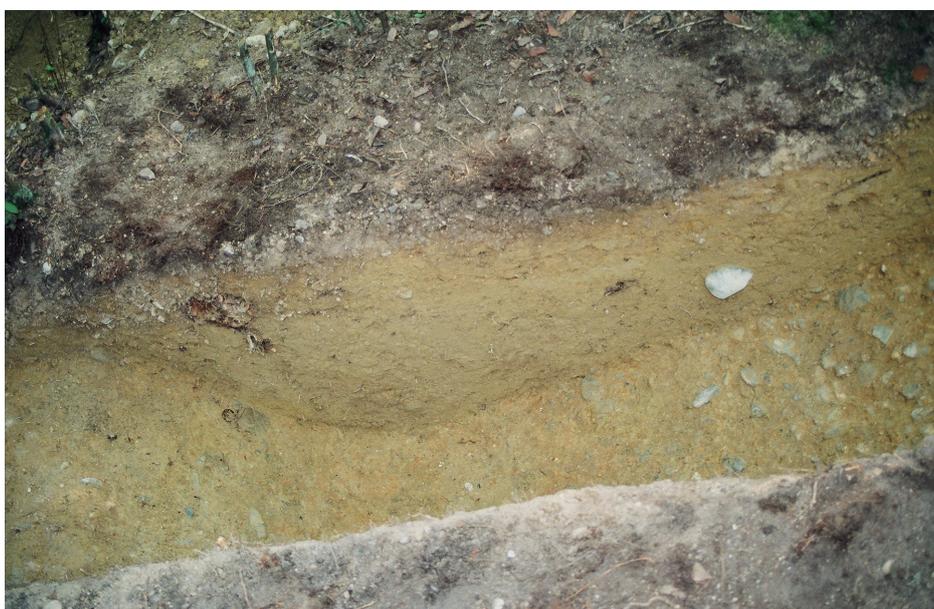
T 3 横堀土層断面  
(北東から)

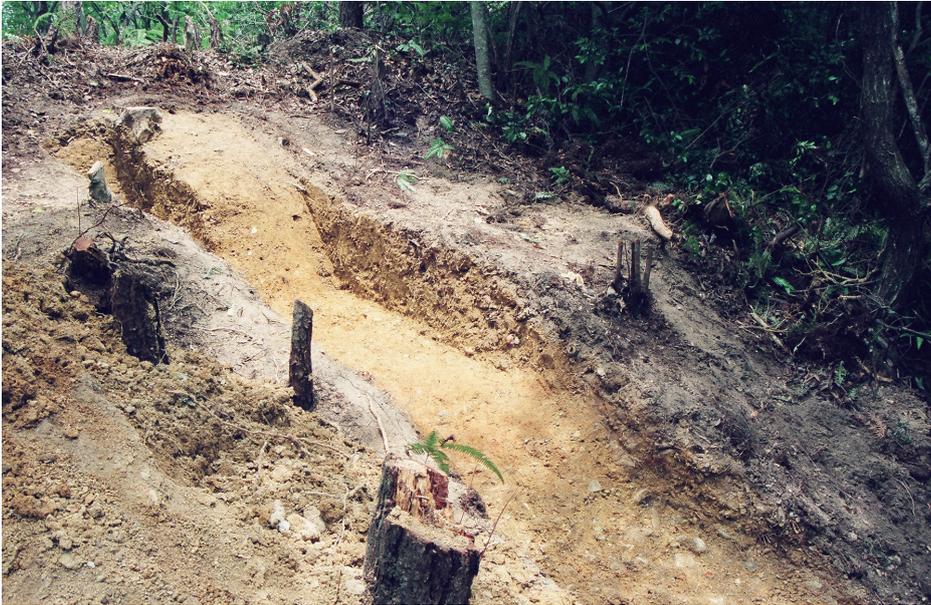
T 6 上段テラス  
検出状況  
(南西から)

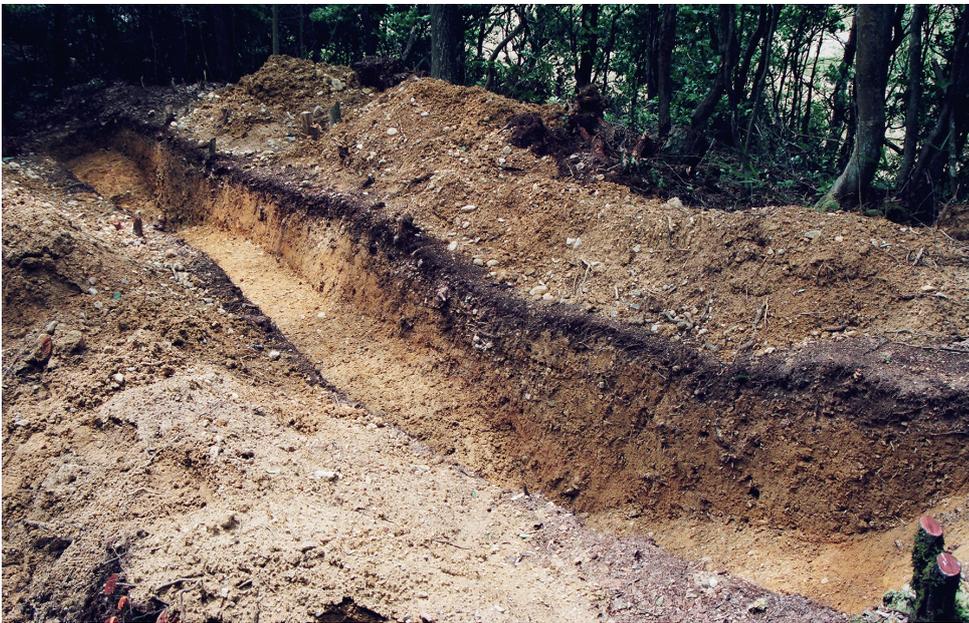
T 8 横堀・堀切  
土層断面  
(北西から)

堀の続きと思われる。さらにトレンチの南東端で幅 3 m 以上、深さ約 0.7 m の断面が凹状の堀切を検出した。遺物は出土しなかった。
