名古屋城調査研究報告9
埋蔵文化財調査報告書6

名勝名古屋城二之丸庭園 発掘調査報告書

第7次・第8次

名古屋城調査研究センター

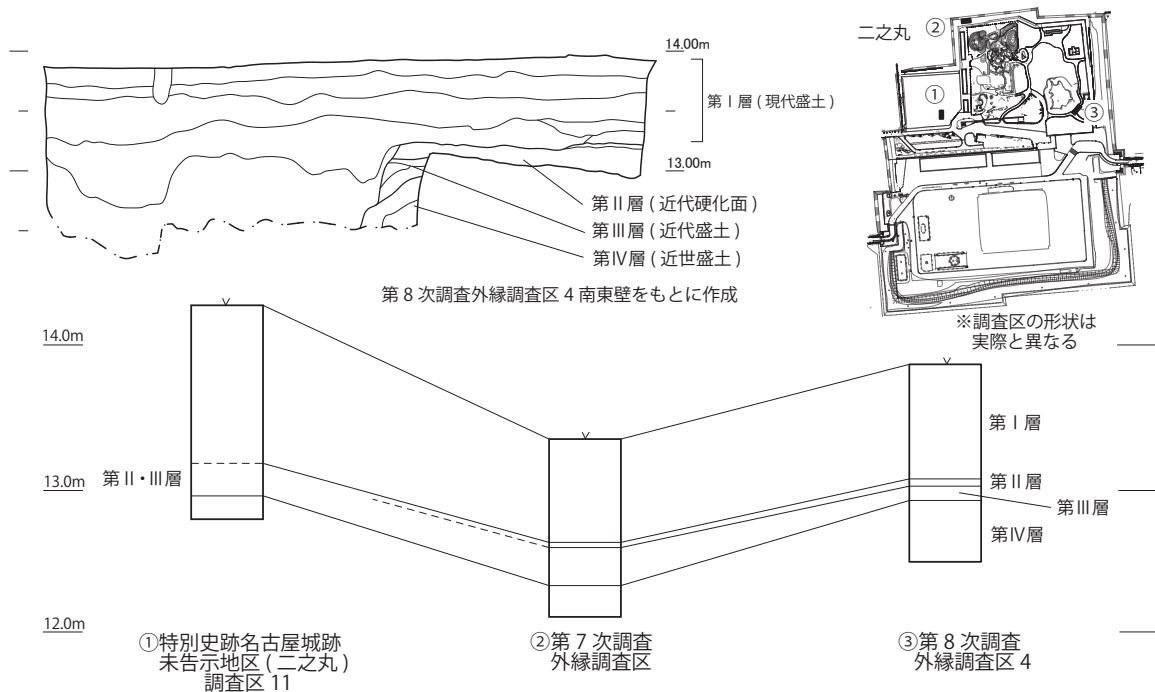
図13 基本層序模式図及び二之丸東西ライン柱状図

第Ⅳ層は近世遺構面及び近世の盛土である。ブロックをほとんど含まない均質な土と小ぶりの黄褐色、灰白色粘質土ブロックをわずかに含む土からなる。褐色～暗灰色のしまった砂質土または粘質土である。二之丸全体で一定の土質ではないため、調査区ごとに様相が異なっている。第Ⅳ層は標高12.8mで確認できるが、第Ⅰ層～第Ⅲ層にかく乱され確認できないことが多い。また、第Ⅳ層検出時点で掘削を止める調査方針であるため、厚さは不明である。第Ⅳ層上面は二之丸御殿及び庭園が廃絶する直前の面であるため、幕末～近代初頭（19世紀後葉）の生活面となる。二之丸は1871年（明治4）から順次解体されていったため、第Ⅳ層の埋没に時期差があり、各調査区の第Ⅳ層は必ずしも同時代の生活面を示していないと考えられる。

第7次庭園調査区1は近世の池底に、第7次庭園調査区2は築山に該当するため、堆積状況は基本層序と異

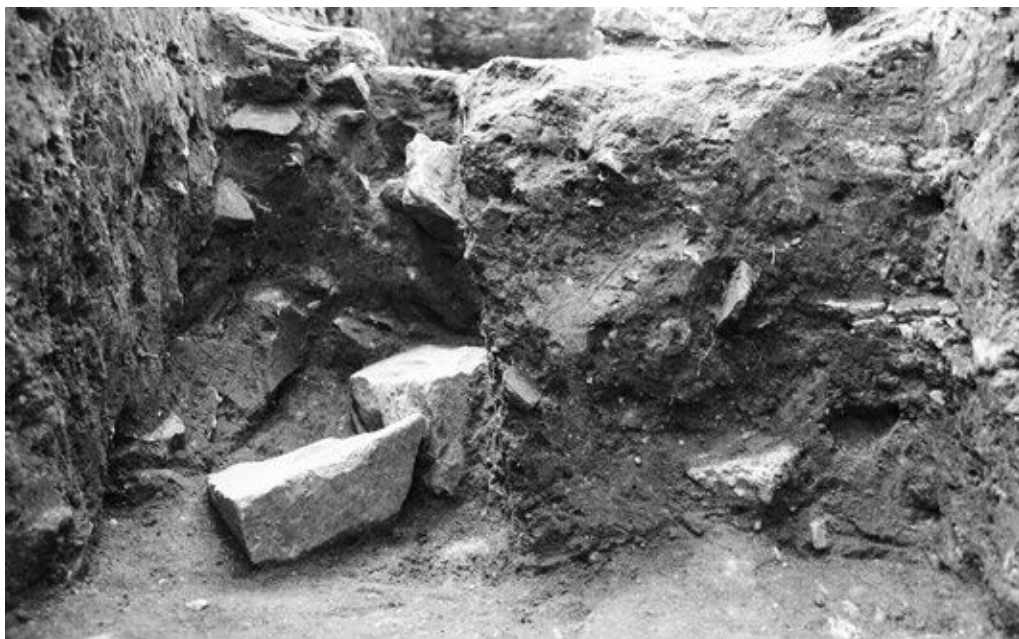
写真4 SS29 北東から

背面盛土から出土した遺物は全て近世と考えられるが、詳細な年代特定ができる遺物は出土しなかった。年代：背面盛土出土遺物から近世に構築されたと考えられる。石が据えられている高さは既往の調査で検出した二之丸庭園に関連する遺構の高さと近似している(第2章第2節参照)。第Ⅲ層堆積時点で廃絶していた。

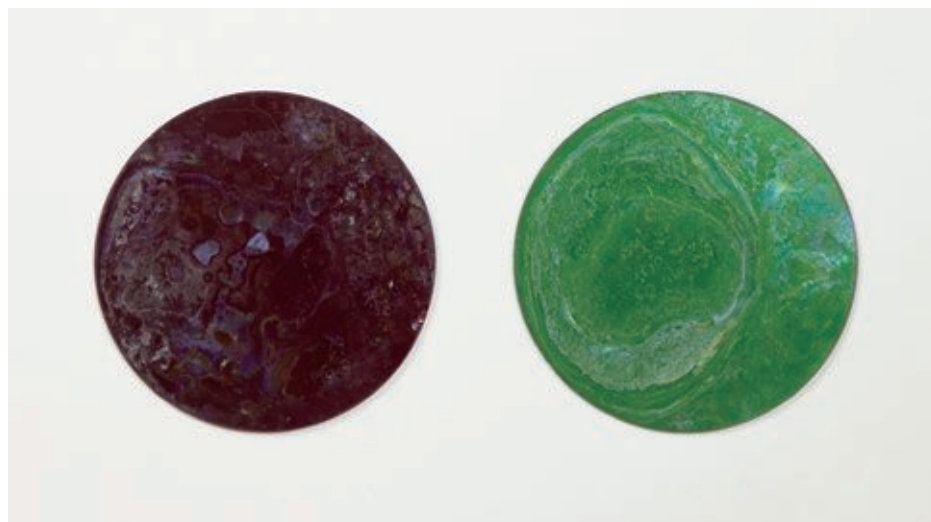
第7次調査外縁調査区出土 隠頭灯

その他に特徴的な遺物として円形のガラス製品があげられる。直径74mm、厚さ2mmで赤色と緑色の2種類を確認した。赤色のガラスが完形8点、破片9点、緑色のガラスが完形9点、破片3点出土している。形状から陸軍の隠頭灯と考えられる。
