浜川遺跡群

北陸新幹線地域埋蔵文化財
発掘調査報告書第9集

群馬県教育委員会
財団法人群馬県埋蔵文化財調査事業団
日本鉄道建設公団

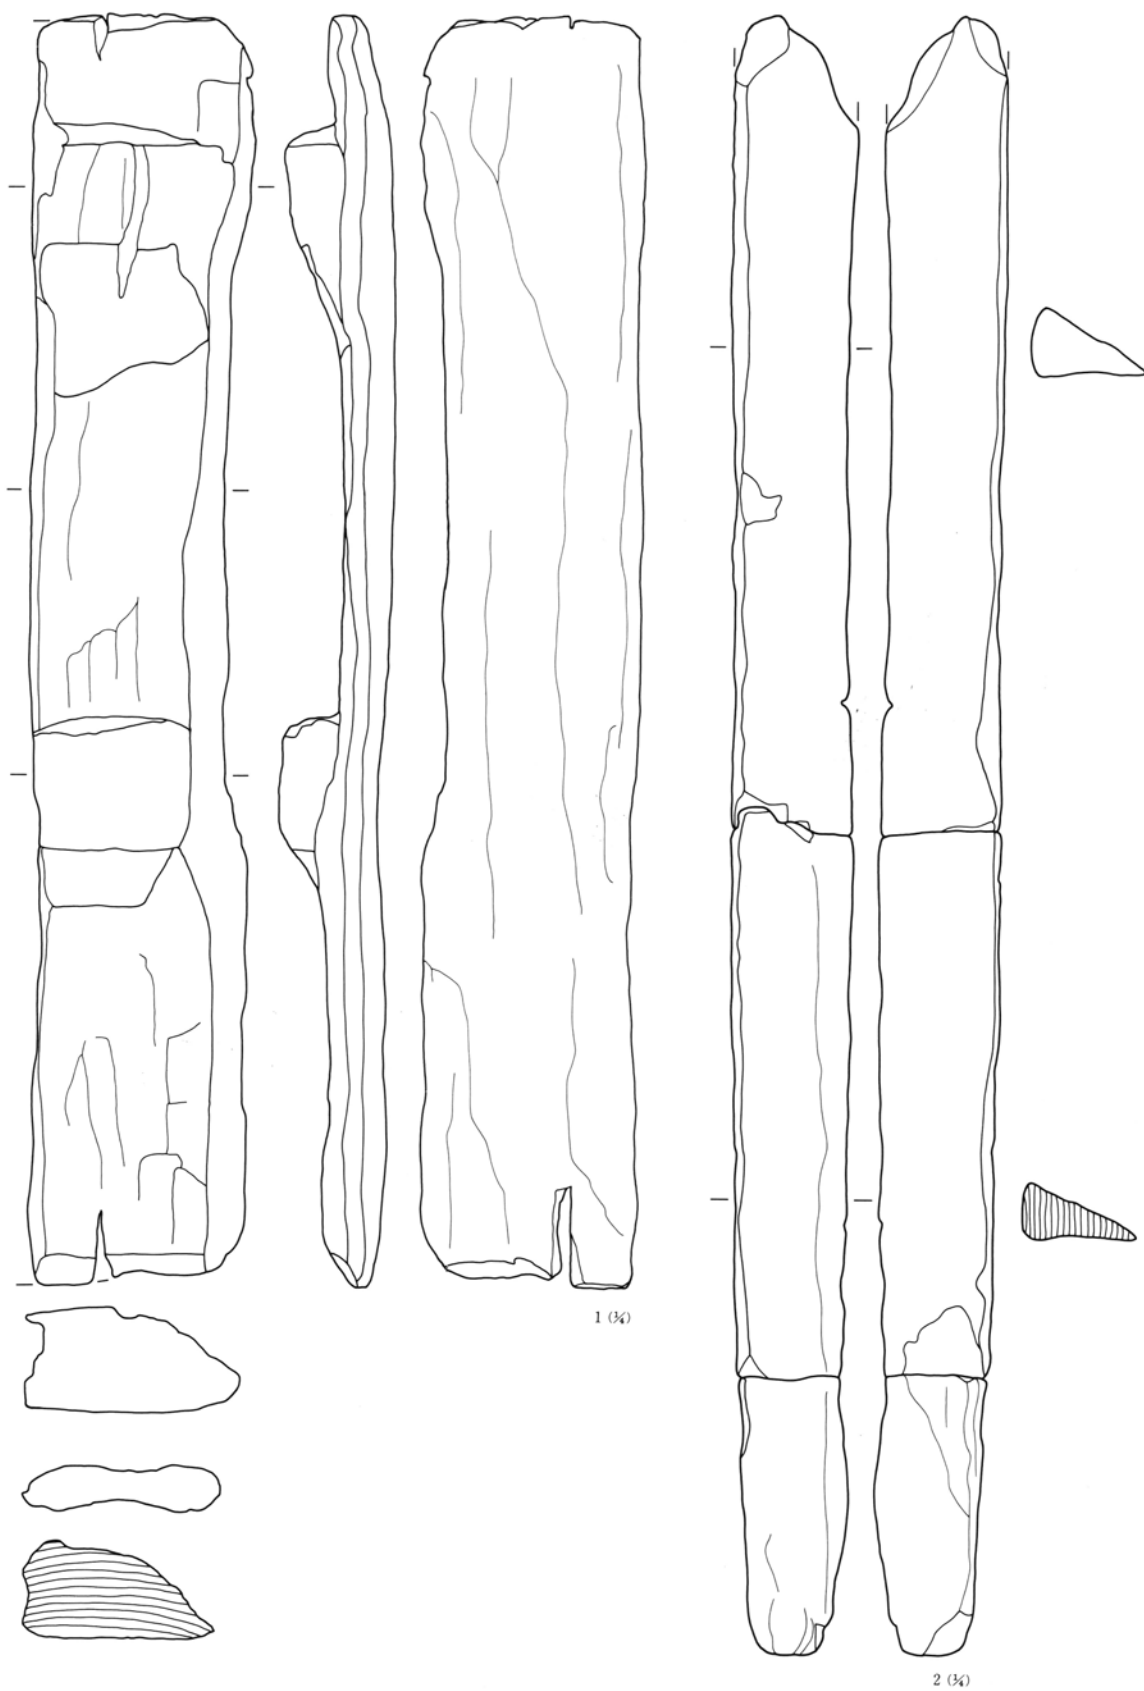
第15図 As-C下水田出土木製品 (1)

調査区北端では、東西方向に延びる5号大畦と、そこから南にのびる4号大畦が見つかった(第11・12図)。5号大畦の南側には、小畦に挟まれた小規模な水路が作られていた。また、この5号大畦では、梯子の破損品が出土している(第15図1)。梯子は、段のある面を下にして、畦の上面に埋め込まれたような形で出土した。意図は不明であるが、畦の構造材の一つとして再利用したものであろうか。

調査区の北半においては、畦畔の形成状況を調査するために断割と土壌の洗浄を行った。その結果、大畦内より合計13点の木材が出土した。特に2号大畦では、複数の木材が畦畔に沿うように埋められていた(第14図)。畦内より出土した木材には、自然木の他に、割材や板材など加工の痕跡の明瞭なものも含まれていた(第15・16図2~4)。これらは、大畦の芯材として用いられたものと思われ、先の梯子の例とも併せて、破損品等を再利用していたのであろう。樹種は、7割近くがクヌギ節であった(第26表)。

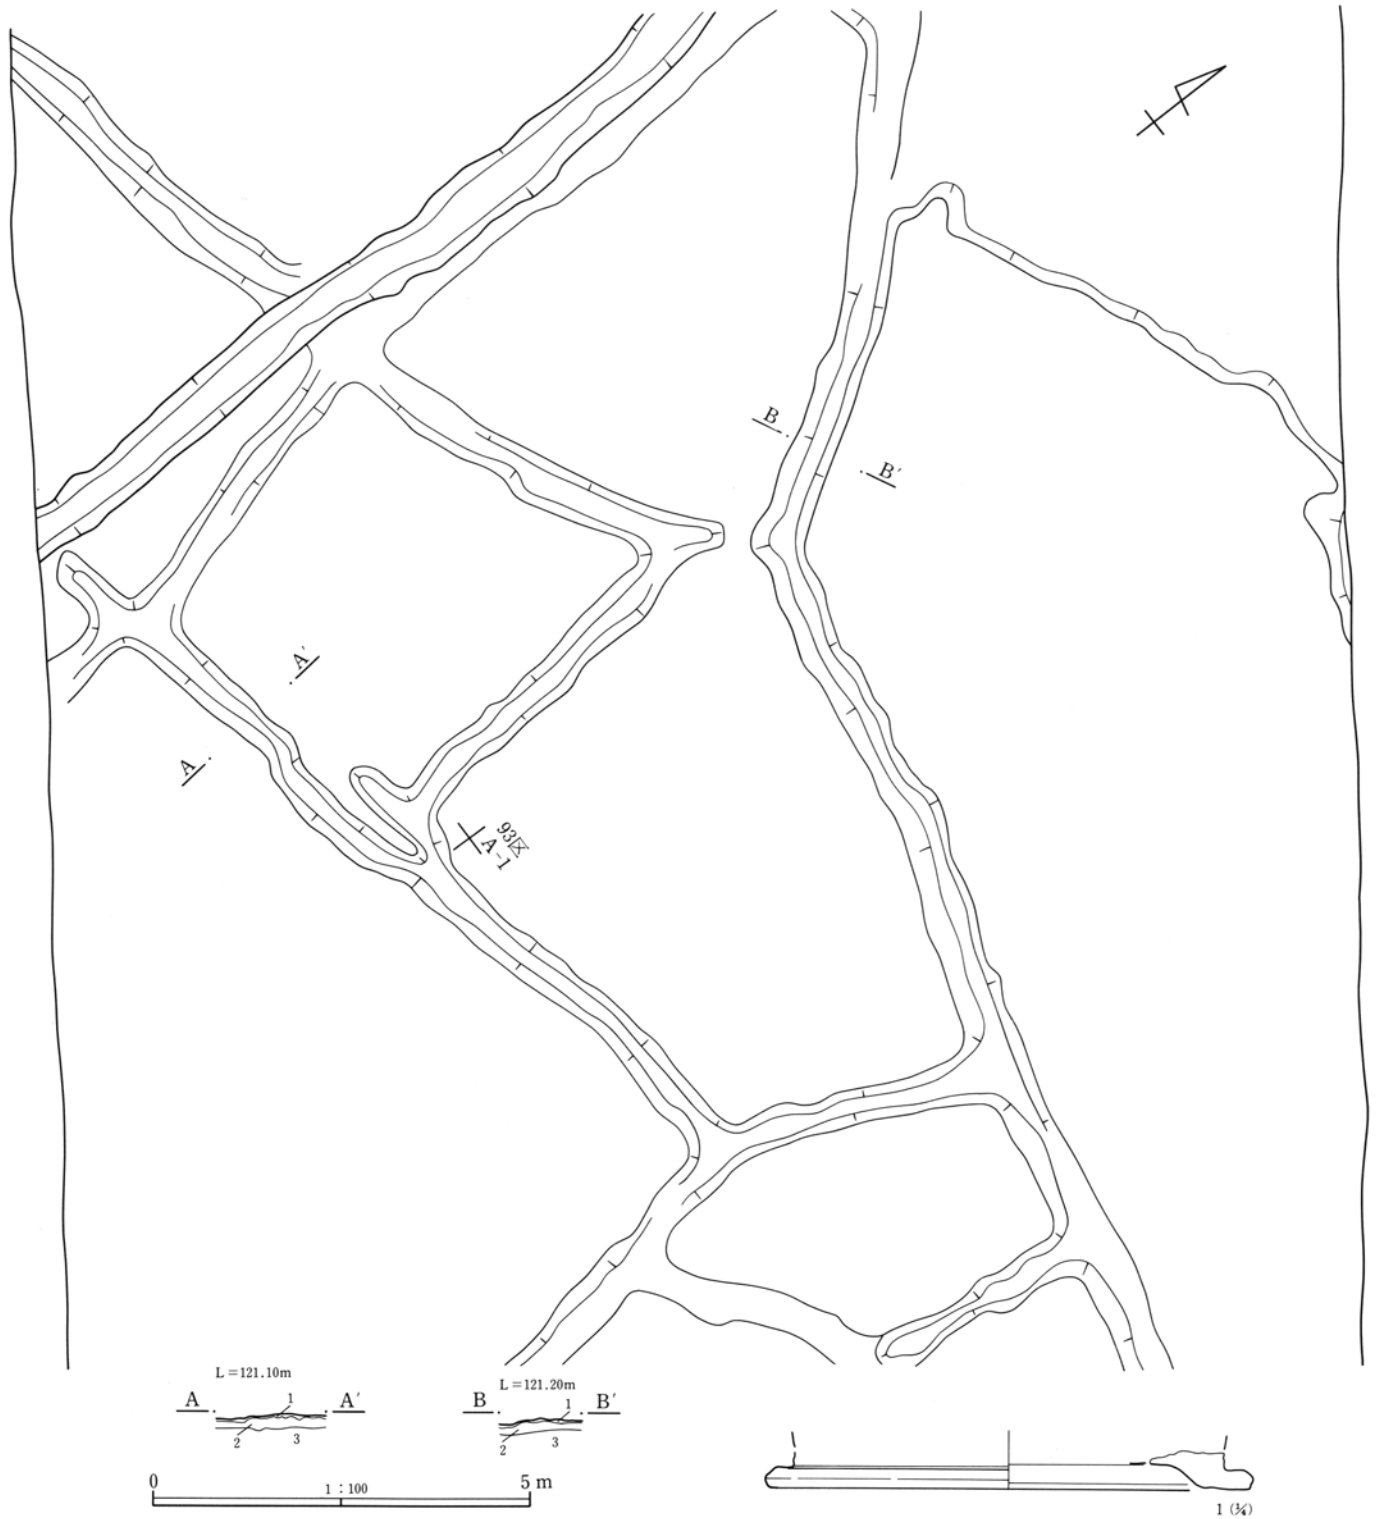
第41図 As-B下水田および出土遺物

この面では、水田の畦畔を切る溝が2条見つかっている。ほぼ東西に走るもの(5号溝)と南北方向の溝(第41図)が各1条である。畦畔を切る部分もあるが、ともに畦畔に並行し、覆土中に成層したAs-Bが認

められることから、水田に伴う溝と判断した。

水田面には足跡や耕作痕と思われる多数の凹凸が残されていたが、確実な性格は不明である。水田の耕作土内より軟質陶器の破片が出土している（第41図1）。

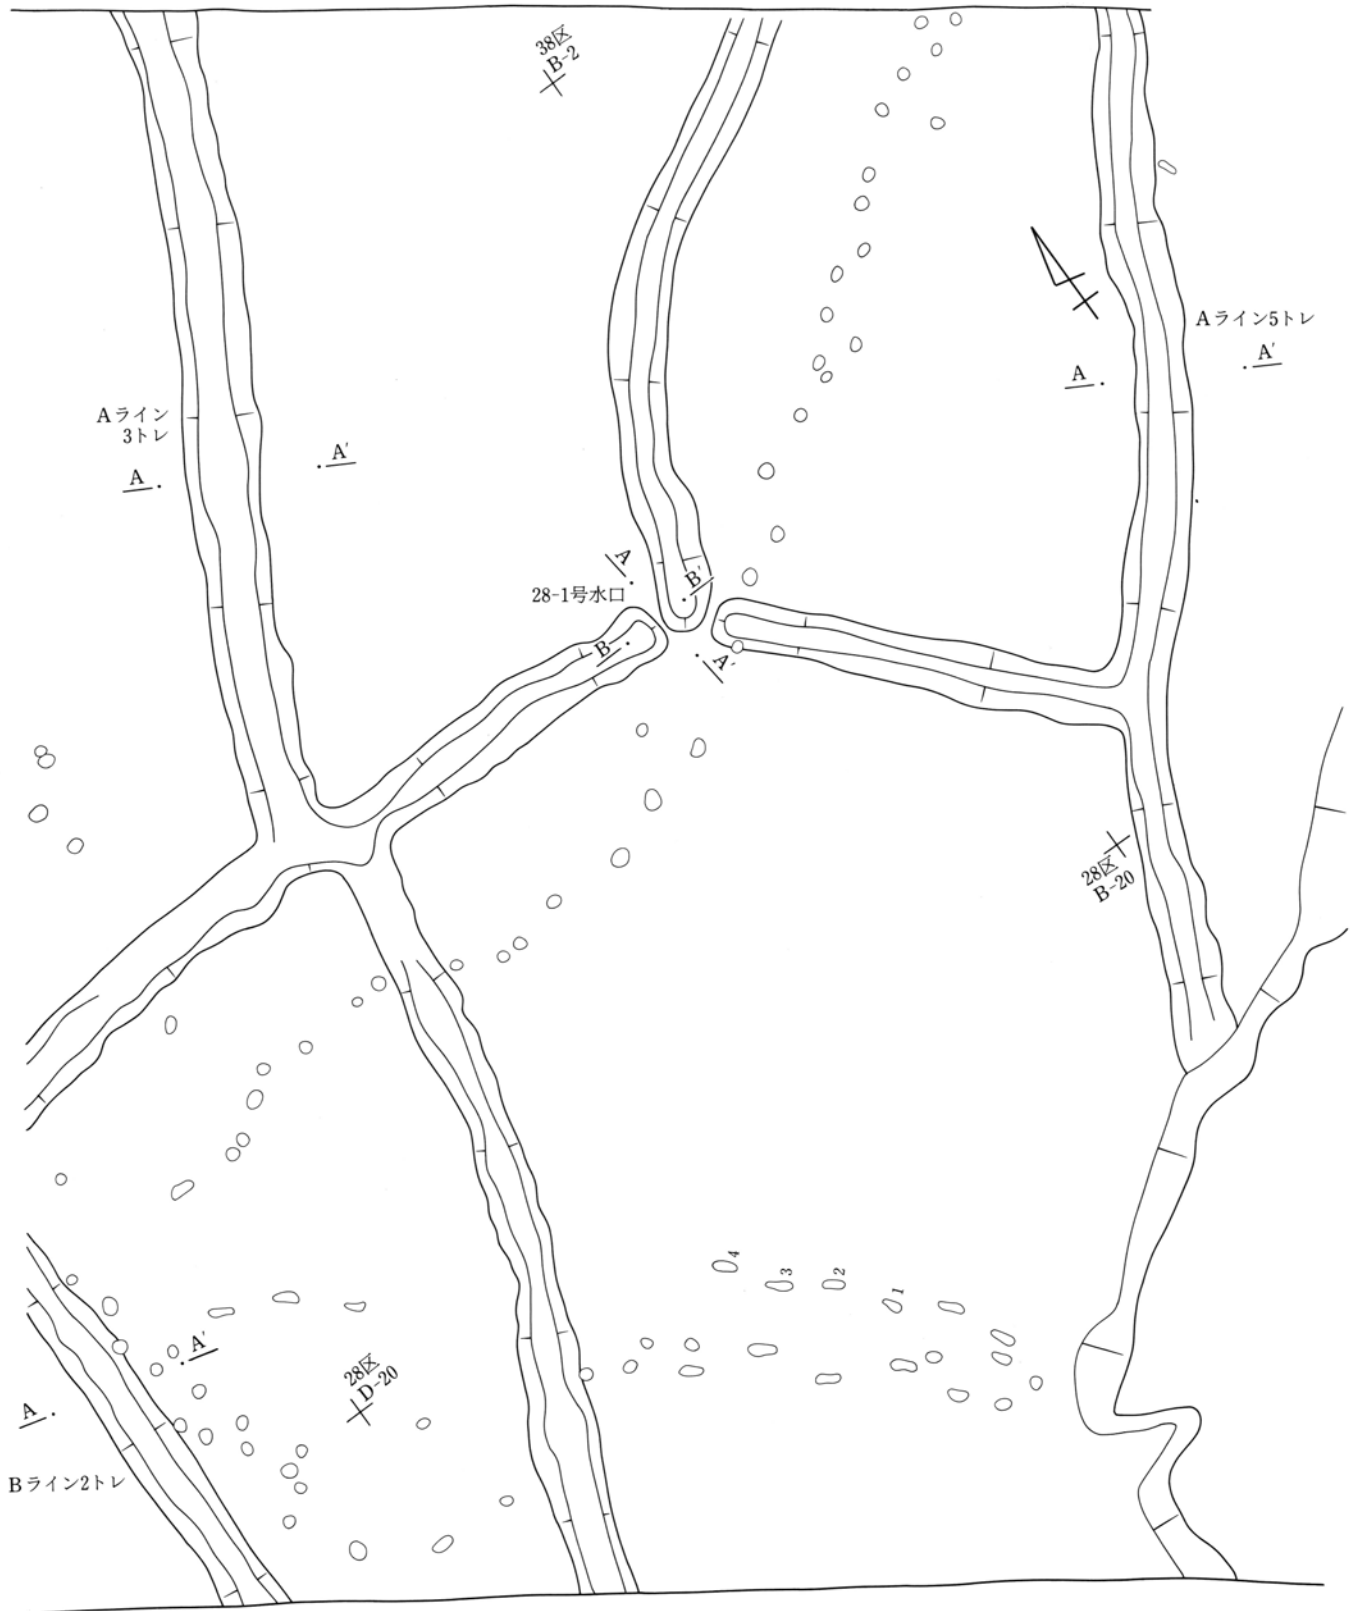
第71図 As-B下水田28・38区

で編んだ履き物の痕跡が確認できた(第71図、PL101・102)。これは、北西から南東方向に向かって歩く同一人物の足跡である。6歩分を確認でき、そのうちの4歩を型取りした。第72図は、その石膏型の折影である。足跡1・3が右足で、2・4が左足になる。折影のナンバーは、第71図の足跡に一致する。歩幅は約60cm。大きさは、右足が長さ約23cm、最大幅が7~9cm、踵部分の幅が5cm程度、左足が長さ約22cm、最大幅7cm、踵幅6cmである。足の踏み込み方によって、若干大きさや形状に差が生じたようである。土踏まずが浅く、その前後が深く沈んでいるが、前方側がより深い。踏み込みの深さは最深部で3cm程度で、当時の水田面が、かなり柔らかかった状況が推測される。馬の足跡についても1個のみ型取りしてあるが、最深部が3.5cmとほとんど差はない。

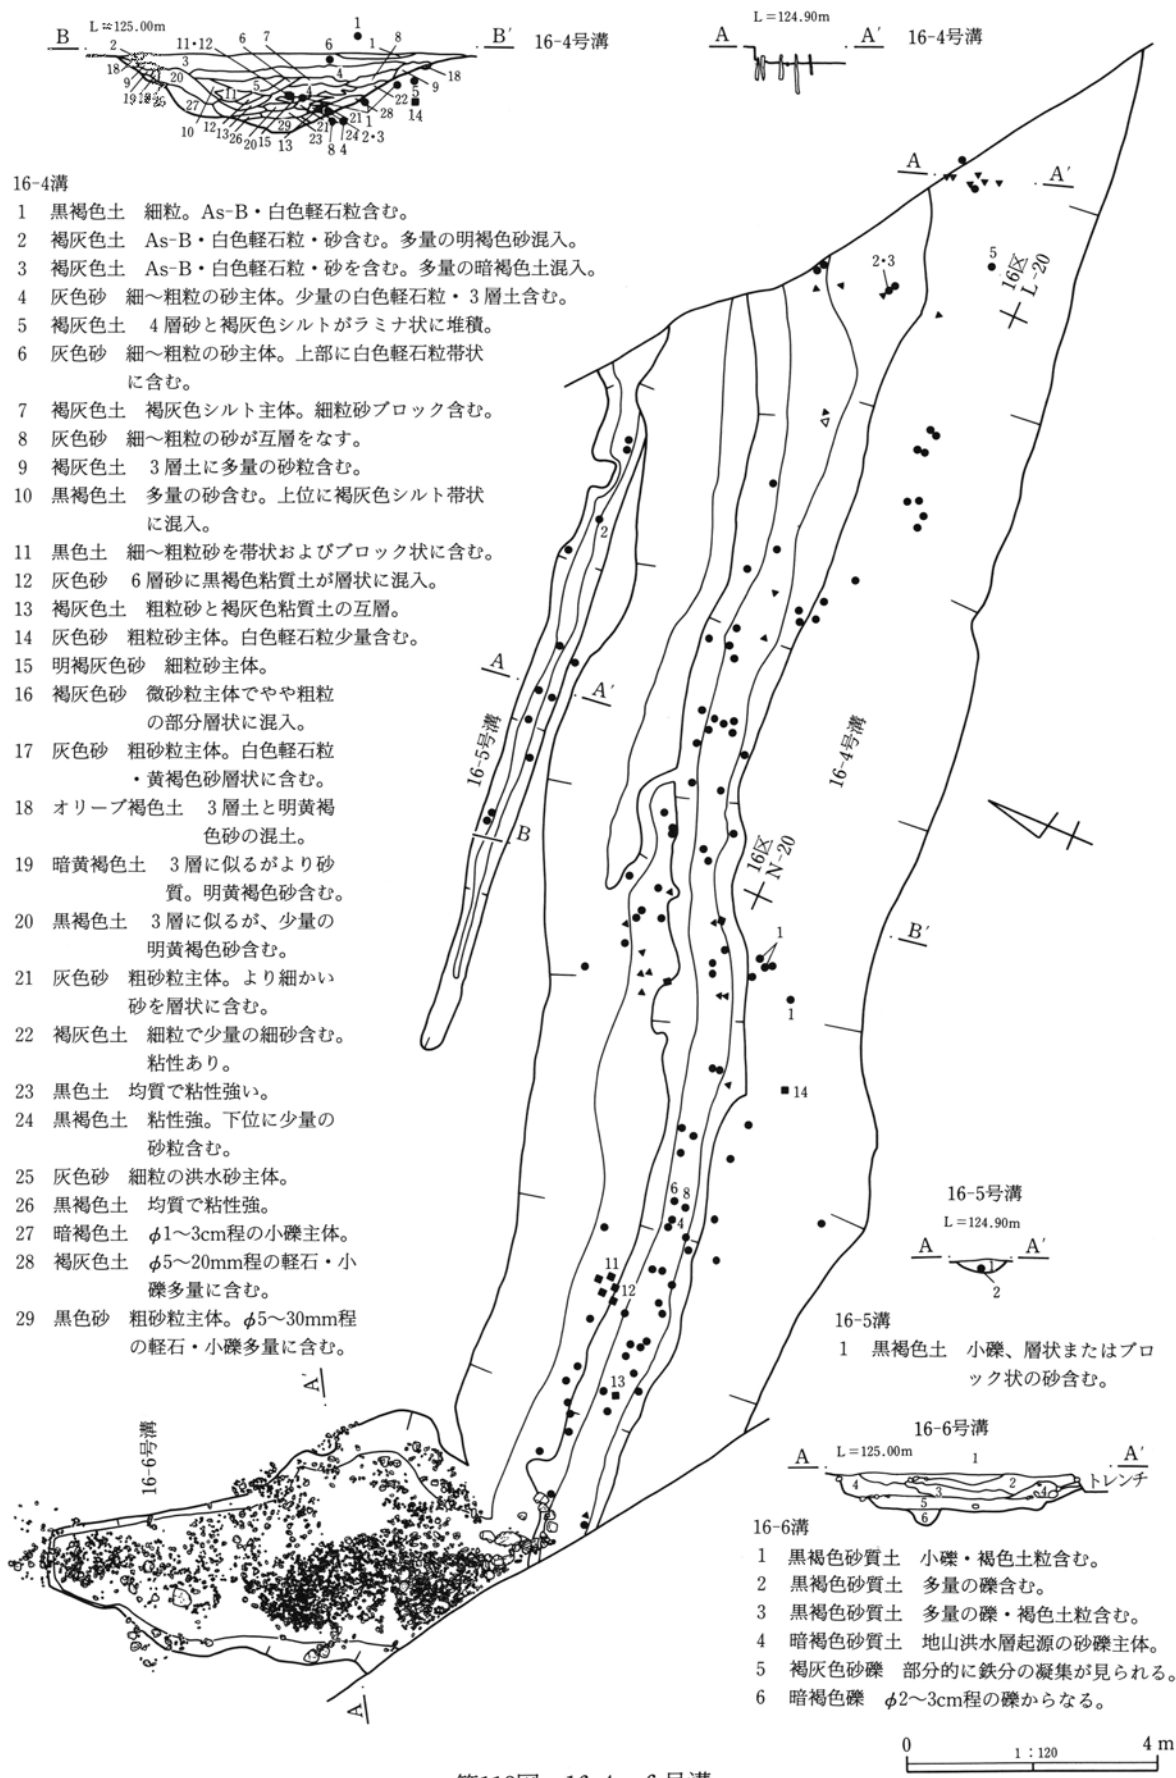
第113図 16-4～6号溝

16-6号溝 (第113・169～171図)

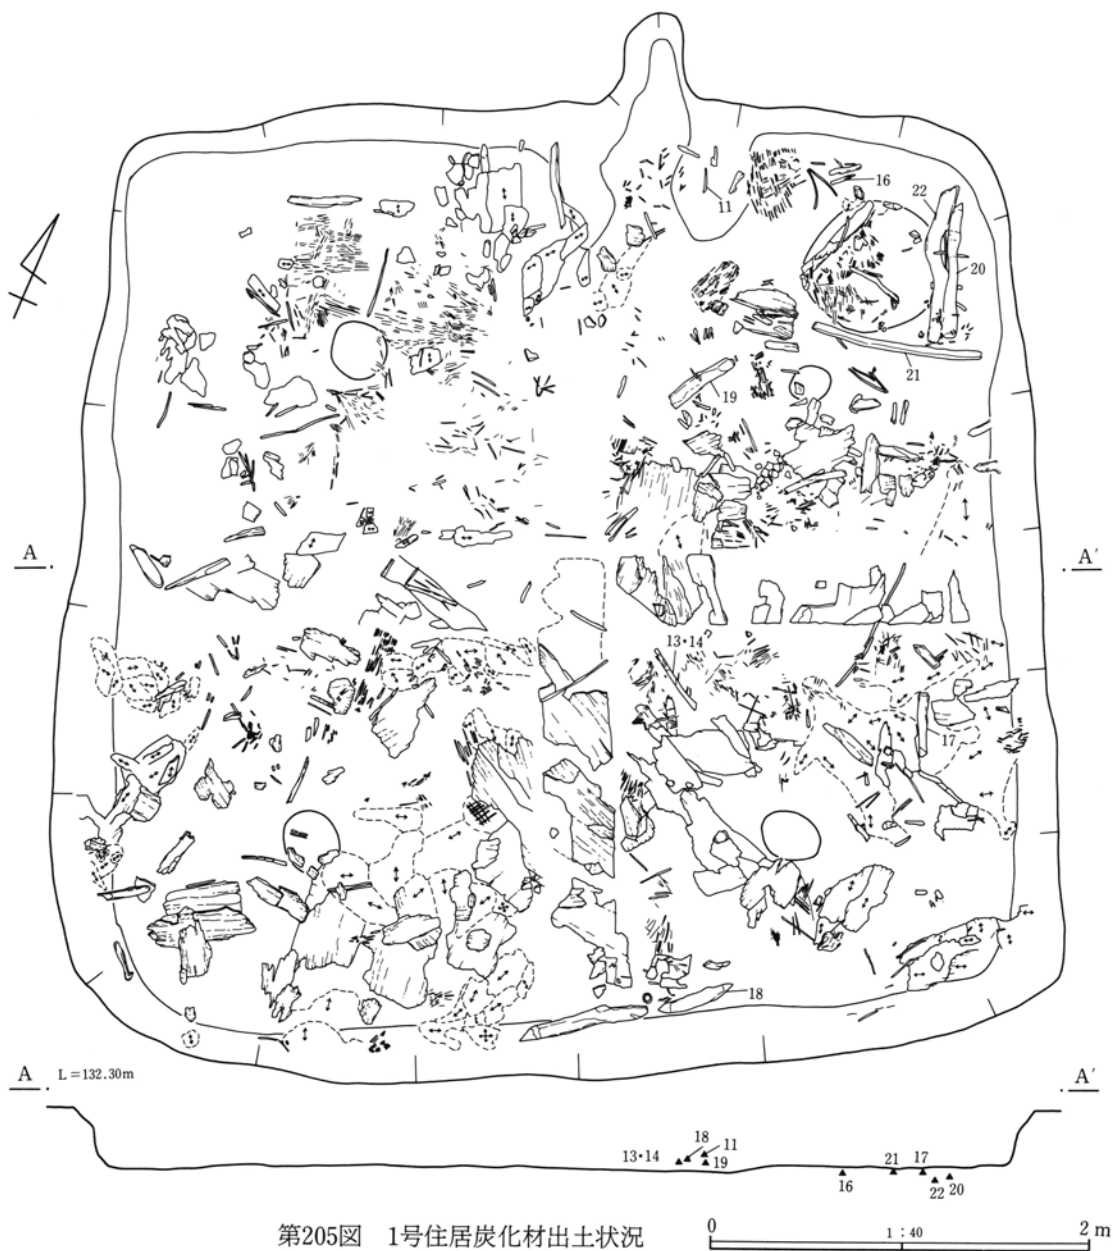
第205図 1号住居炭化材出土状況

出土遺物 住居のほぼ全面を、住居構築材と見られる植物質遺物が覆っている。加工痕の明確なものについては第207図に示してある。小形品のうち9は掘串、10・11はなんらかの日用道具であろう。土器類は竈周辺から住居東半部に認められ、住居の西南四半にはごく少ない。竈左脇の土師器坏（1）、東半中央近くの甕（7）以外は破片である。桃核かと思われる種子、炭化米なども認められた。この他に、土師器坏4点（2～6）、土製の小玉（8）が出土している。

調査所見 泥流層を地山として構築され、この堆積物を主体とする泥流（洪水）層で埋没する。泥流層中の住居跡である。出土遺物から7世紀初頭～前半の年代が与えられ、Hr-FPの噴火、およびこれに起因する
