京都府遺跡調査報告集

第156冊

1. 平安宮跡・聚楽第跡
2. 京都第二外環状道路関係遺跡
長岡京跡右京第1046次(7ANRHK-12地区)
3. 出屋敷遺跡

公益財団法人 京都府埋蔵文化財調査研究センター

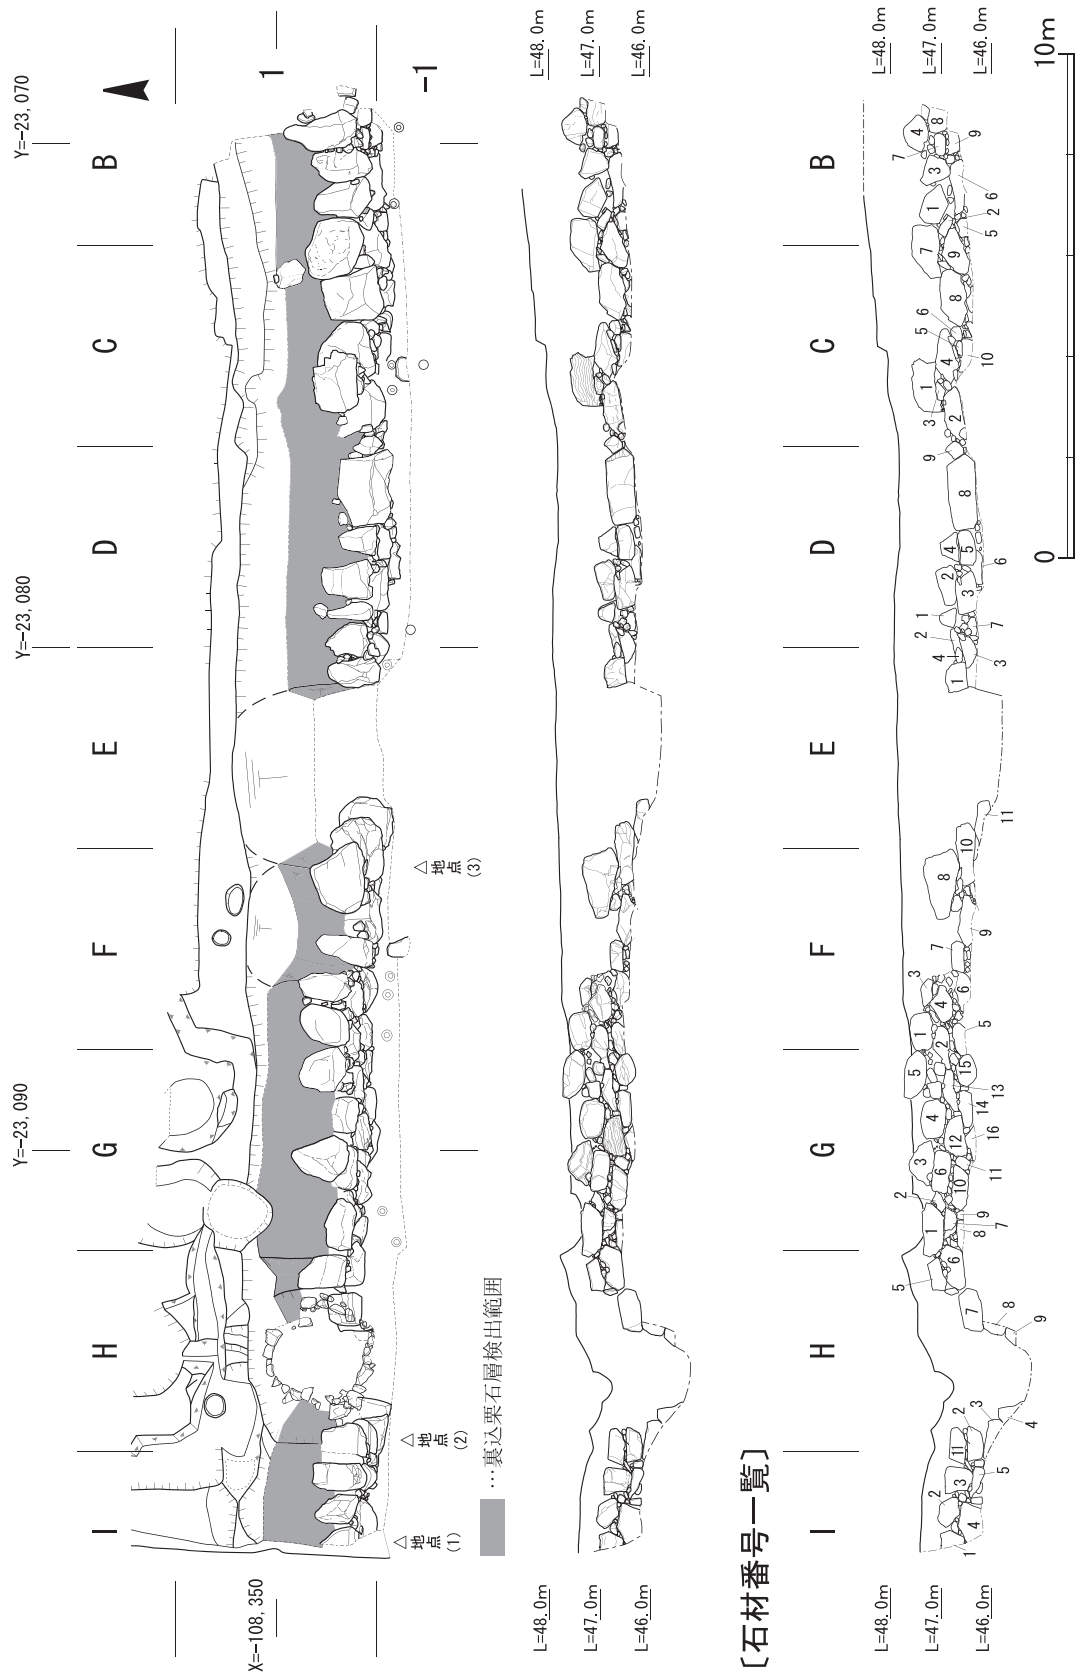
第21図 石垣SW105 平・立面図(S=1/150)

土層観察地点(1)～(3)(第21・25図)

土層観察地点(以下、「地点」と表記)(1)はI地区の調査トレンチ西端部に設定した。石材 i 1、i 4 の南側の堆積層は濠 X 110 埋土である。埋土最上層の第1層は黄灰色のシルト質極細砂、第2層は暗灰黄色ブロック質粘土層で、石垣 S W105 の北に隣接する造成層 S X 55 および遺構面を形成する自然堆積層と似た土質である。第3層は埋土の大部分を構成するが、第1層と似た黄灰色シルトを少量含む礫層である。この礫は第7層の自然堆積層と同じ組成であるが、第3層の礫はより大きく、形態がより円磨を受けている。第4層は石垣 S W105 裏込である。第3層、第

石垣 S W105のすべての使用石材は表面が風化し、形状が丸みを帯びる。石切り場から切り出した石材ではなく、山中か河原の転石を採取したものと考えられる。また、使用石材の表面には矢穴や刻印、墨書が存在せず、石材 d 8 端部のはつり痕以外には明瞭な加工痕跡を確認していない。間詰石、詰石や裏込の栗石に築石石材の破片がごく少量しか含まれないことも、石材がほとんど加工されていないことを示す。上・下・左・右の築石は胴の部分で接しており、接する箇所前面には隙間が生じる。大きな隙間には間石、小さな隙間には間詰石をむらなく丁寧にかませている。以上の特徴から、石垣 S W105は基本的に自然石を用いた野面積みに分類される。そして、石積みの工法は、横目地の通りが部分的にそろそろ箇所があるものの全体的には乱積みに分類される。
