京都府遺跡調査報告集

第152冊

1. 丹波綾部道路関係遺跡
 - (1) 塩谷南古墳群
 - (2) 三ノ宮東城跡
2. 園部城跡第8次

公益財団法人 京都府埋蔵文化財調査研究センター

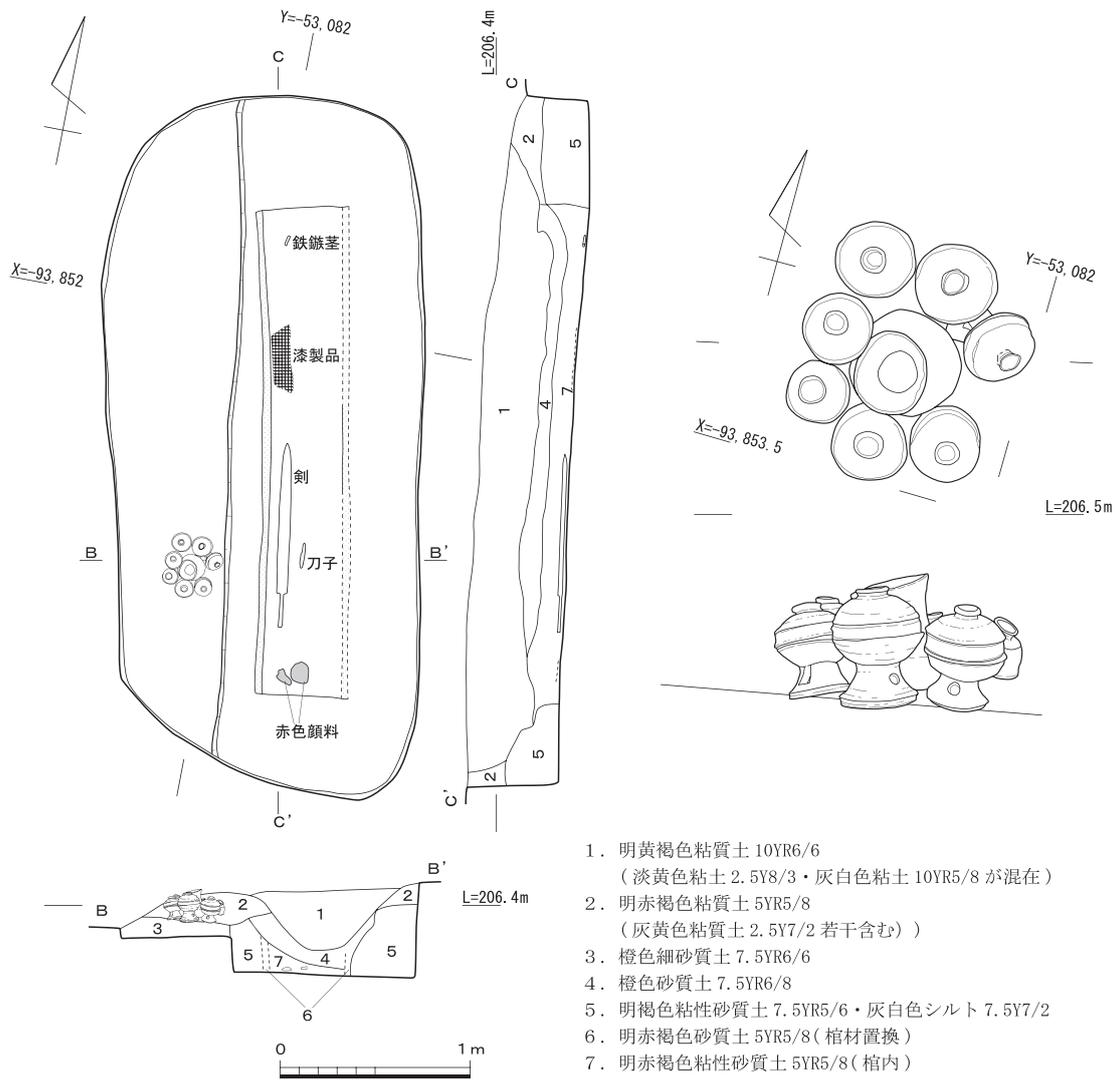
第6図 埋葬施設2実測図

1. 明黄褐色粘質土 10YR6/6
(淡黄色粘土 2.5Y8/3・灰白色粘土 10YR5/8 が混在)
2. 明赤褐色粘質土 5YR5/8
(灰黄色粘質土 2.5Y7/2 若干含む)
3. 橙色細砂質土 7.5YR6/6
4. 橙色砂質土 7.5YR6/8
5. 明褐色粘性砂質土 7.5YR5/6・灰白色シルト 7.5Y7/2
6. 明赤褐色砂質土 5YR5/8 (棺材置換)
7. 明赤褐色粘性砂質土 5YR5/8 (棺内)

2) 埋葬施設2(第6図) 南北軸のいびつな隅丸方形の墓壇である。長辺3.7m、短辺1.6mを測る。墓壇検出面から棺痕跡の底までの深さは0.45mである。墓壇の中央やや西寄り、須恵器長頸壺の周りに配された有蓋高杯7点の集合を確認した。これらの須恵器は、棺の埋納後に、壇内

の掘り残した面に配置したものといえる。棺痕跡については、その底を須恵器類の配置面から25cm下位で確認した。長辺に沿って棺痕跡を幅2～3cmで確認したことから、組み合わせ式木棺と考えられる。向きはN10° Eでほぼ南北軸に沿っている。棺痕跡の大きさは、最大長2.6m、幅0.55mを測る。棺痕跡内には、主軸より西寄りに鉄剣が一振り、その剣に並行して刀子一振りが置かれていた。剣は先端を北に向け、刀子は先端を南に向け、刃部側を東側にしていた。この鉄剣の先端から北側約1m離れて、鉄鍬茎の一部が見つかった。さらに鉄鍬茎の南におよそ40cm離れた位置で、黒漆状の塗膜を約10×40cmの範囲で確認した。弓矢を格納する鞆の痕跡である可能性がある。しかし、これは断片で残存状況が極めて悪く、取り上げることはできなかった。その他、棺痕跡南端中間部に10×15cmの範囲でベンガラ痕跡がみられた。被葬者の頭位は、鉄剣の向き・配置などから推して、南頭位と考えられる。
