中内村前遺跡 (2)

— 5 ~ 7 区 —

北関東自動車道(高崎～伊勢崎)地域
埋蔵文化財発掘調査報告書 第21集

日 本 道 路 公 団
財団法人 群馬県埋蔵文化財調査事業団

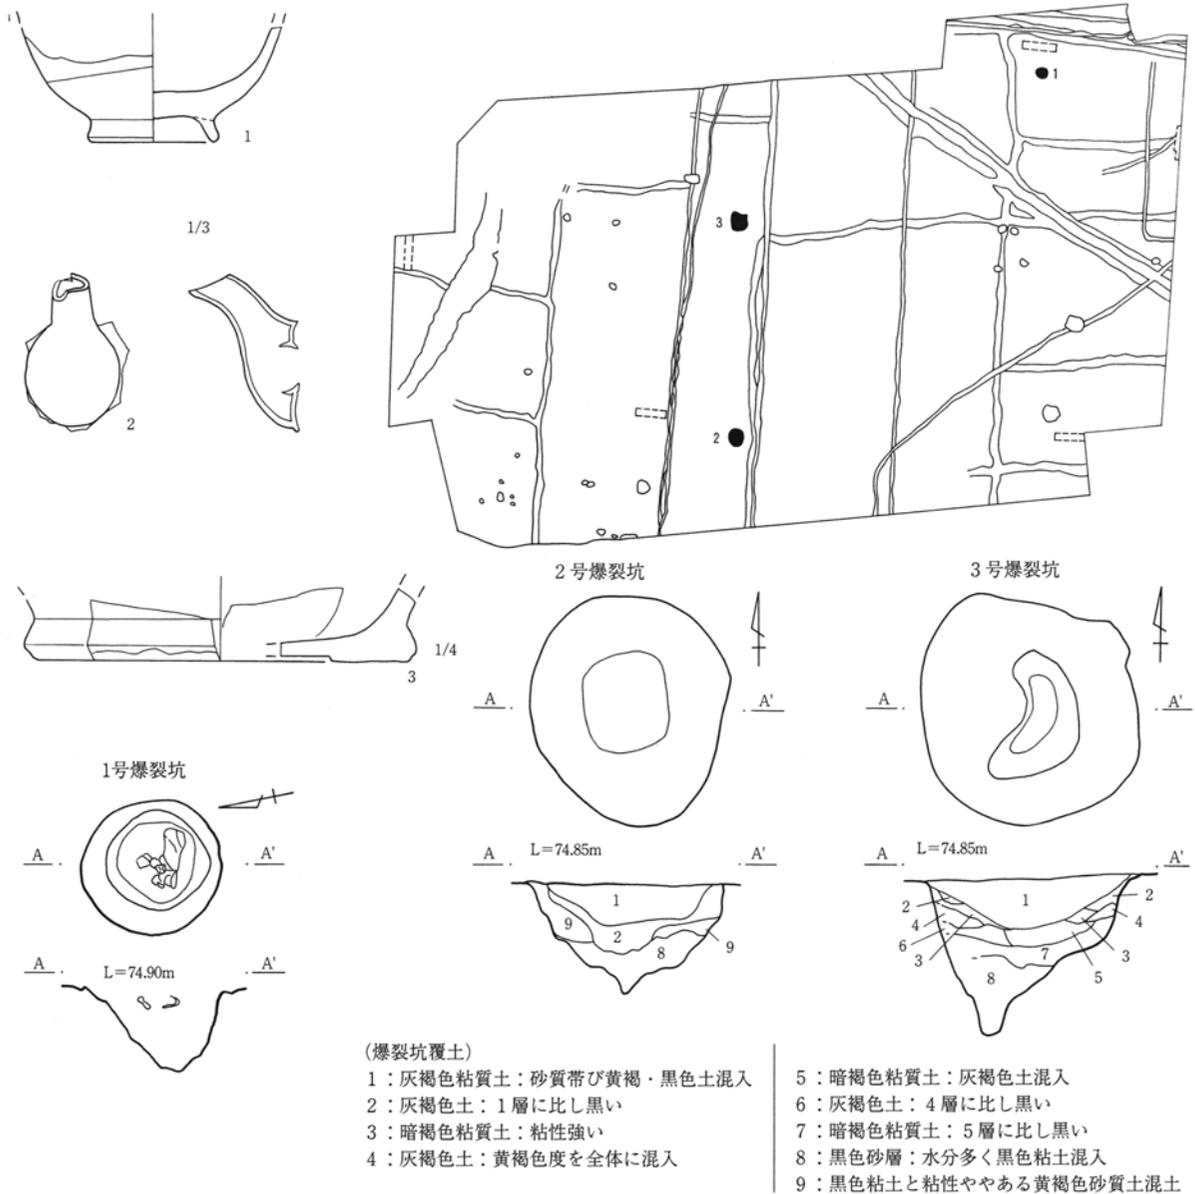
第11図 5区1面の遺構に伴わない出土遺物・伊勢崎空襲時の爆裂坑

規模 (1号爆裂坑) 径115×110cm 深さ30cm

(2号爆裂坑) 径190×160cm 深さ82cm

(3号爆裂坑) 径195×175cm 深さ86cm

構造 1号爆裂坑はやや小型で、2・3号爆裂坑は大型であるが、共に隅丸形状のプランを呈する。

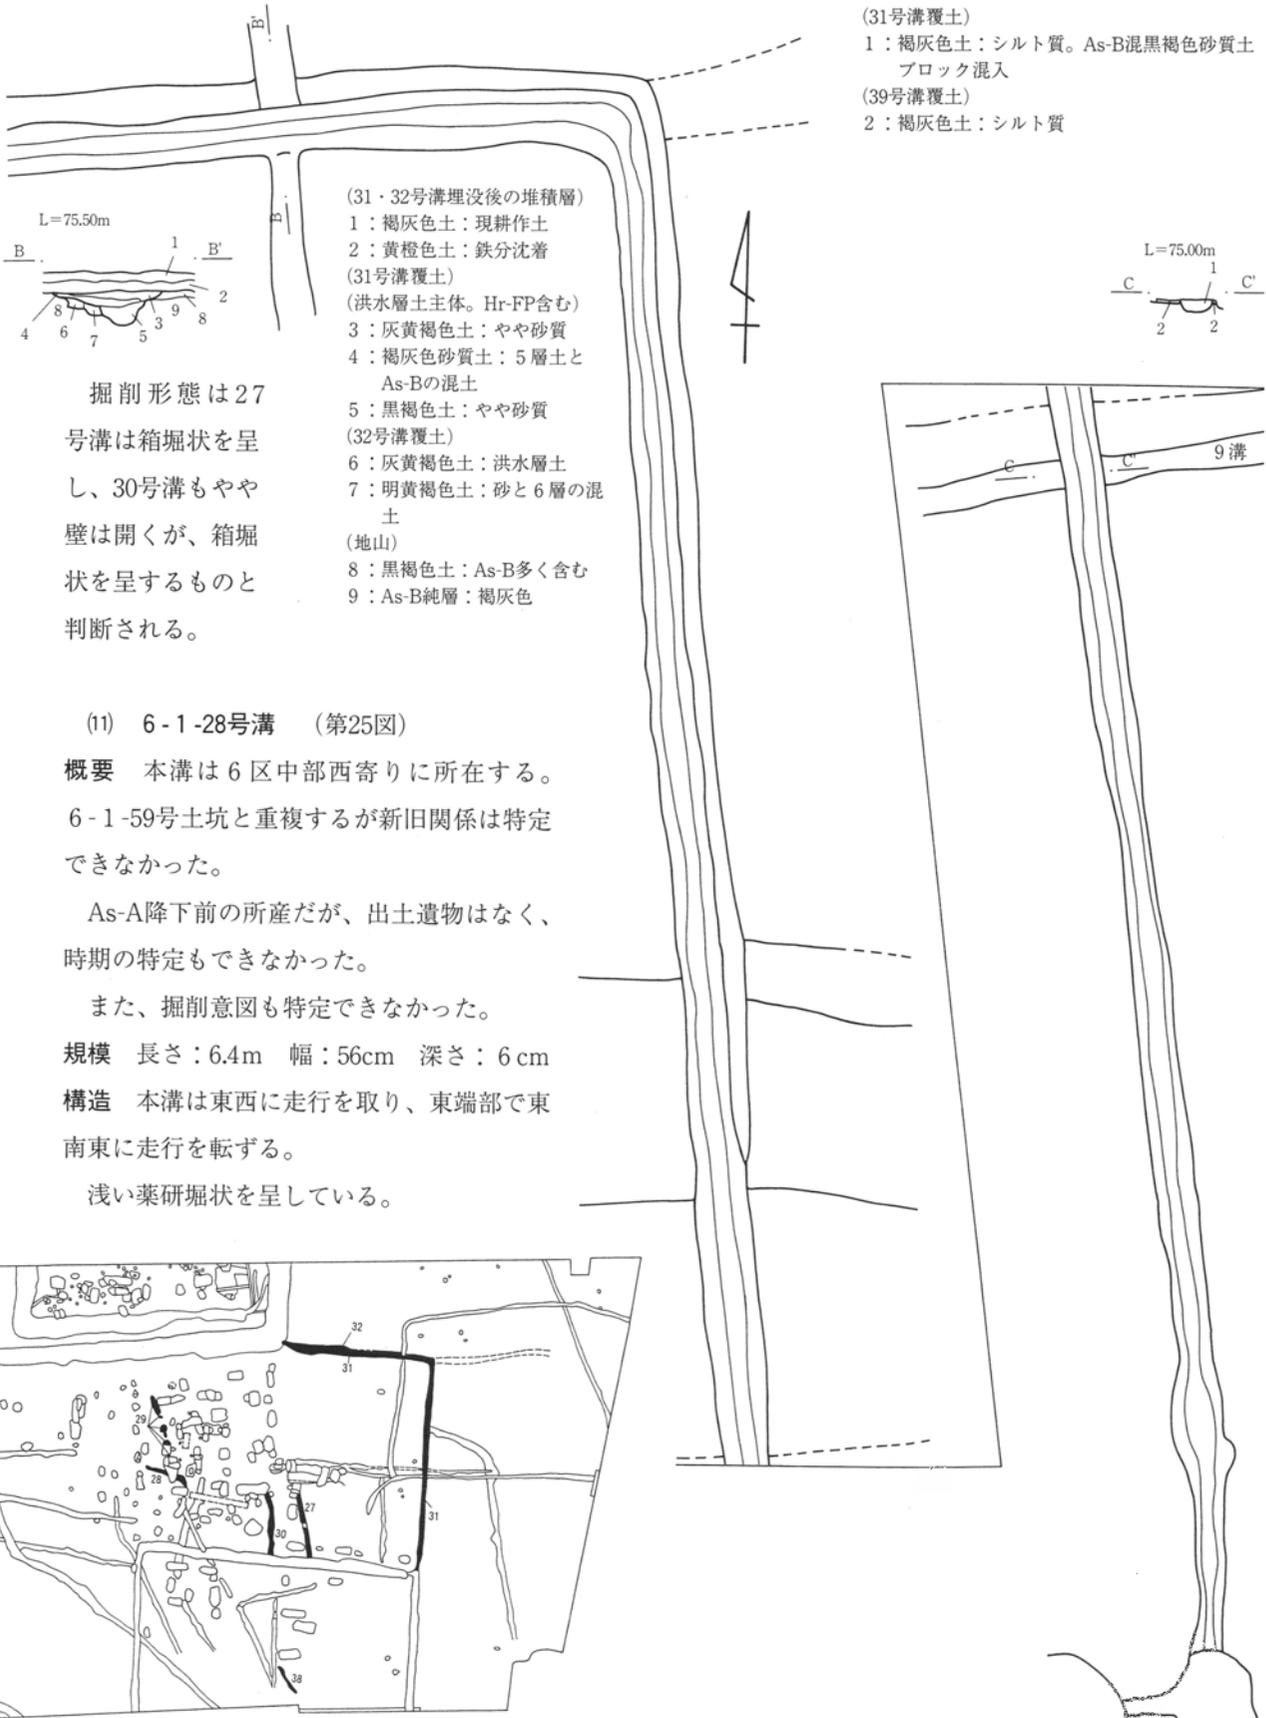
第25図の2 6-1-31・32号溝

(12) 6-1-31・32号溝(第25図、図版10・12~14)
概要 6-1-31・32号溝は6区中部東寄りに所在する。両溝は重なっているが、31号溝の方が新しい。また、6-1-38・39・42・43号溝と重複関係にあるが、38号溝には切られ、39号溝を切っているが、42・43号溝との新旧を特定することはできなかった。31号溝からは土師器坏・甕、須恵器甕等の破片が出土しているが、時期を特定することはできなかった。尚、覆土の状態から31・32号溝は中世段階の遺構として把握される。

31・32号溝は後述する1号屋敷遺構との南東隅部に始まり、鉤型に走行して2号屋敷遺構の北東部に至っている。1号屋敷遺構南片の6-1-20号溝の軸に対してはやや南触れるが、2号屋敷遺構東の6-1-44号溝とは直線的に連なっている。従って両屋敷遺構間の東及び北東部を画する溝と判断されるが、対応する溝が確認されなかったため本溝が囲む区域は屋敷遺構としては取り扱わなかった。

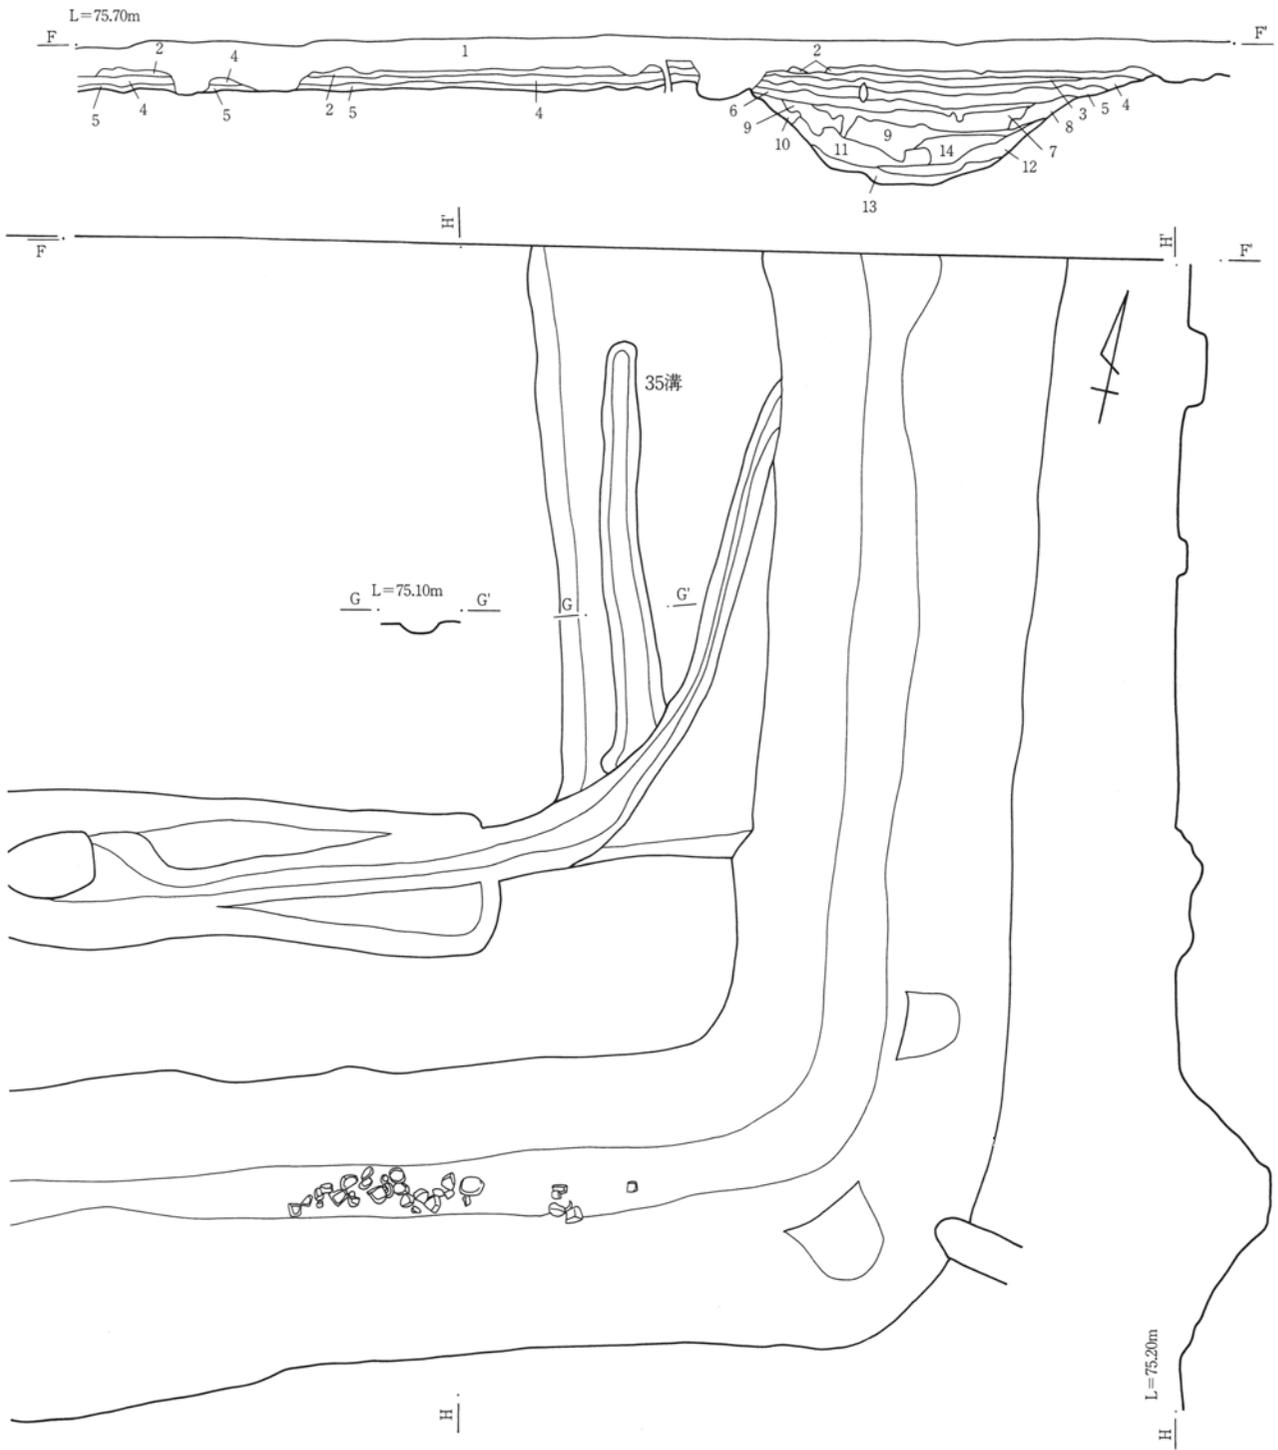
第51図の2 6-1-20・21・33・35号溝 (その2)

構造 本溝は南面する箇所を中心にの部分进行调查したに過ぎなかったが、屋敷の外堀として方形のプランを呈するものと思慮される。その形状は比較的整

その掘削形態は薬研堀状を呈する。

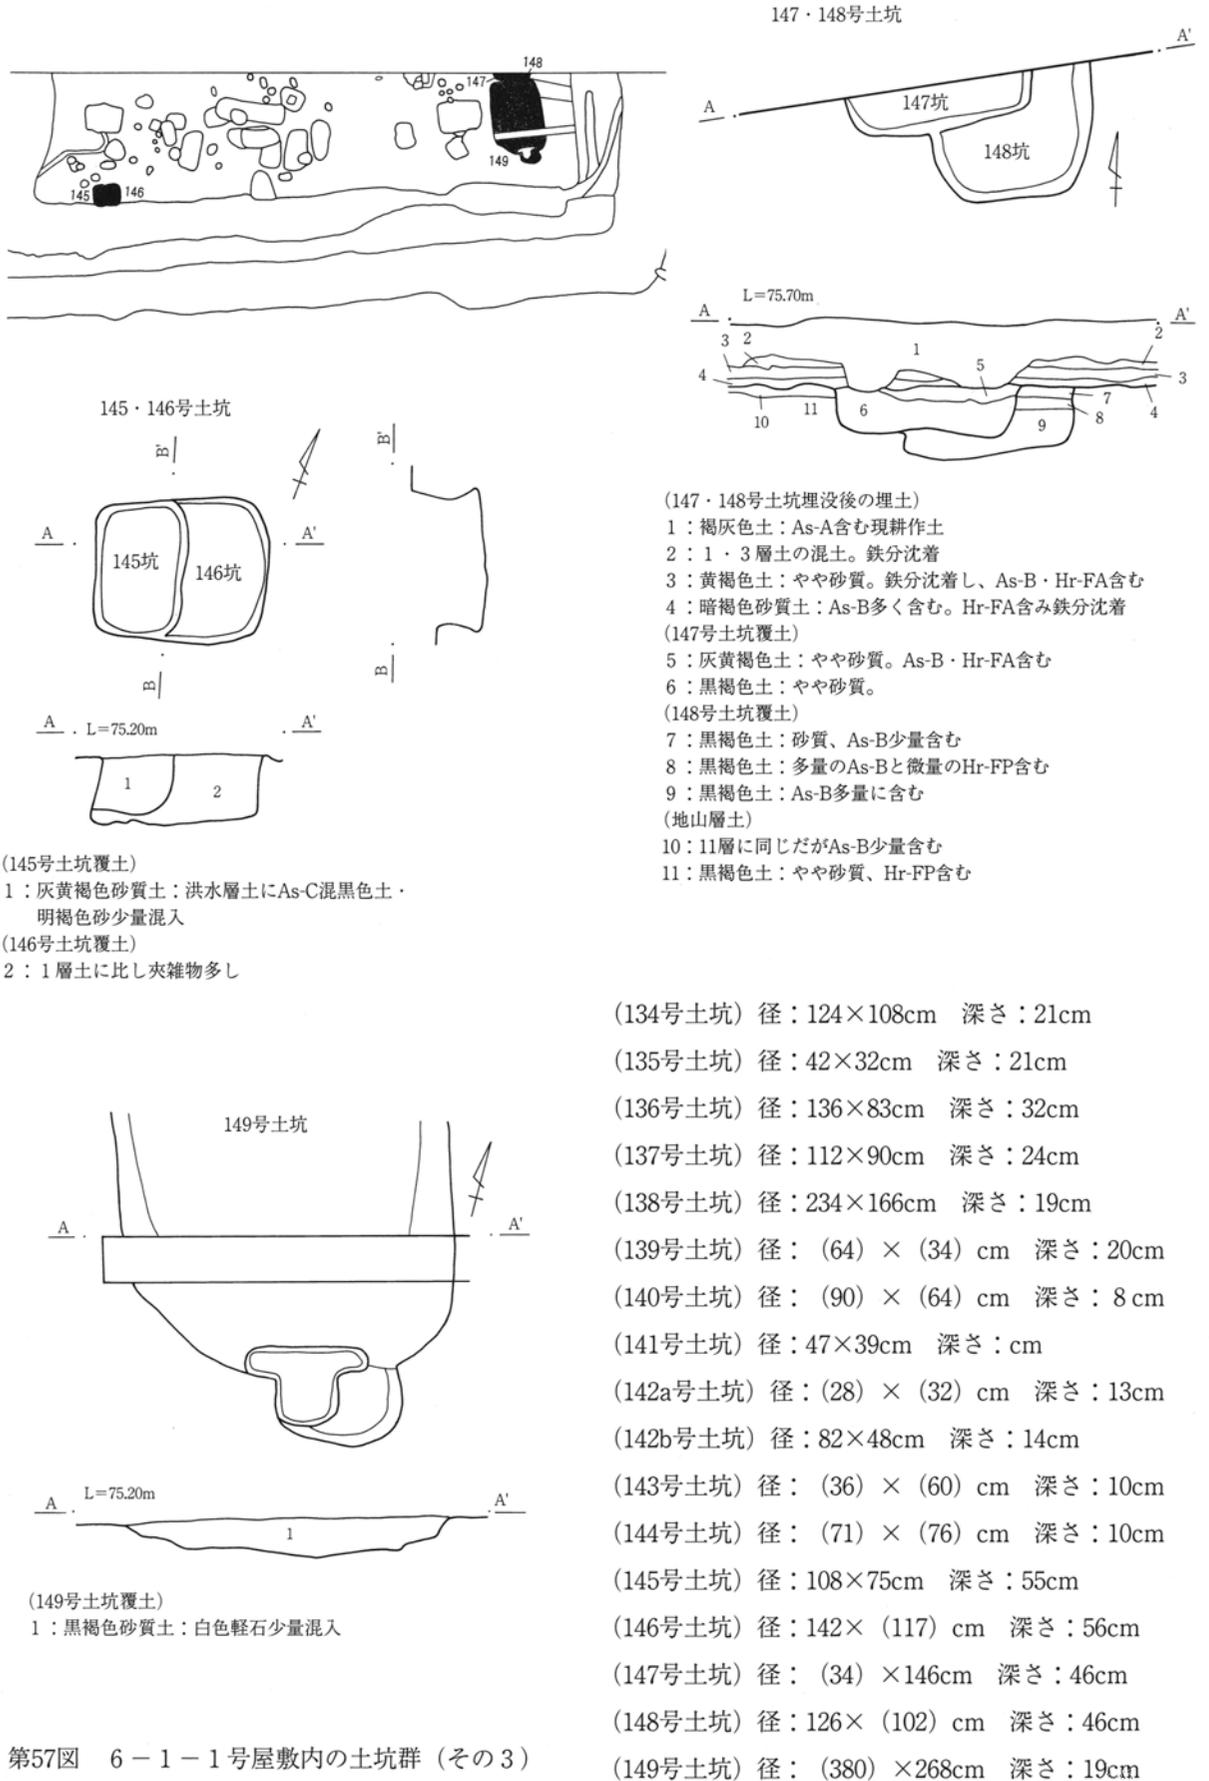
第57図 6-1-1号屋敷内の土坑群 (その3)

構造 1号屋敷内所在土坑で円形プランを呈するものは120号土坑、楕円形プランのものは116・132・133・142b土坑の4基、方形と円形プランの中間形態が114・124号土坑、方形のものが117、134号土坑であり、寸の短い長方形プランのものが115・119・130・135・136・137・138・141号土坑の8基、寸の長い長方形プランのものは118・121・123・126・128・131・145号土坑の7基であったが、寸の長い長方形プランのものうち123号土坑は短冊形を呈するものであった。また切り合い等でプランは明瞭ではなかったが、127・129・139・142a号土坑は楕円形、122・125・140・143・144・146・147~149号土坑は長方形で、143・144号土坑は寸の長いものであったものと推定される。このように全体的に1号屋敷内所在土坑は長方形プランのものが多かった。

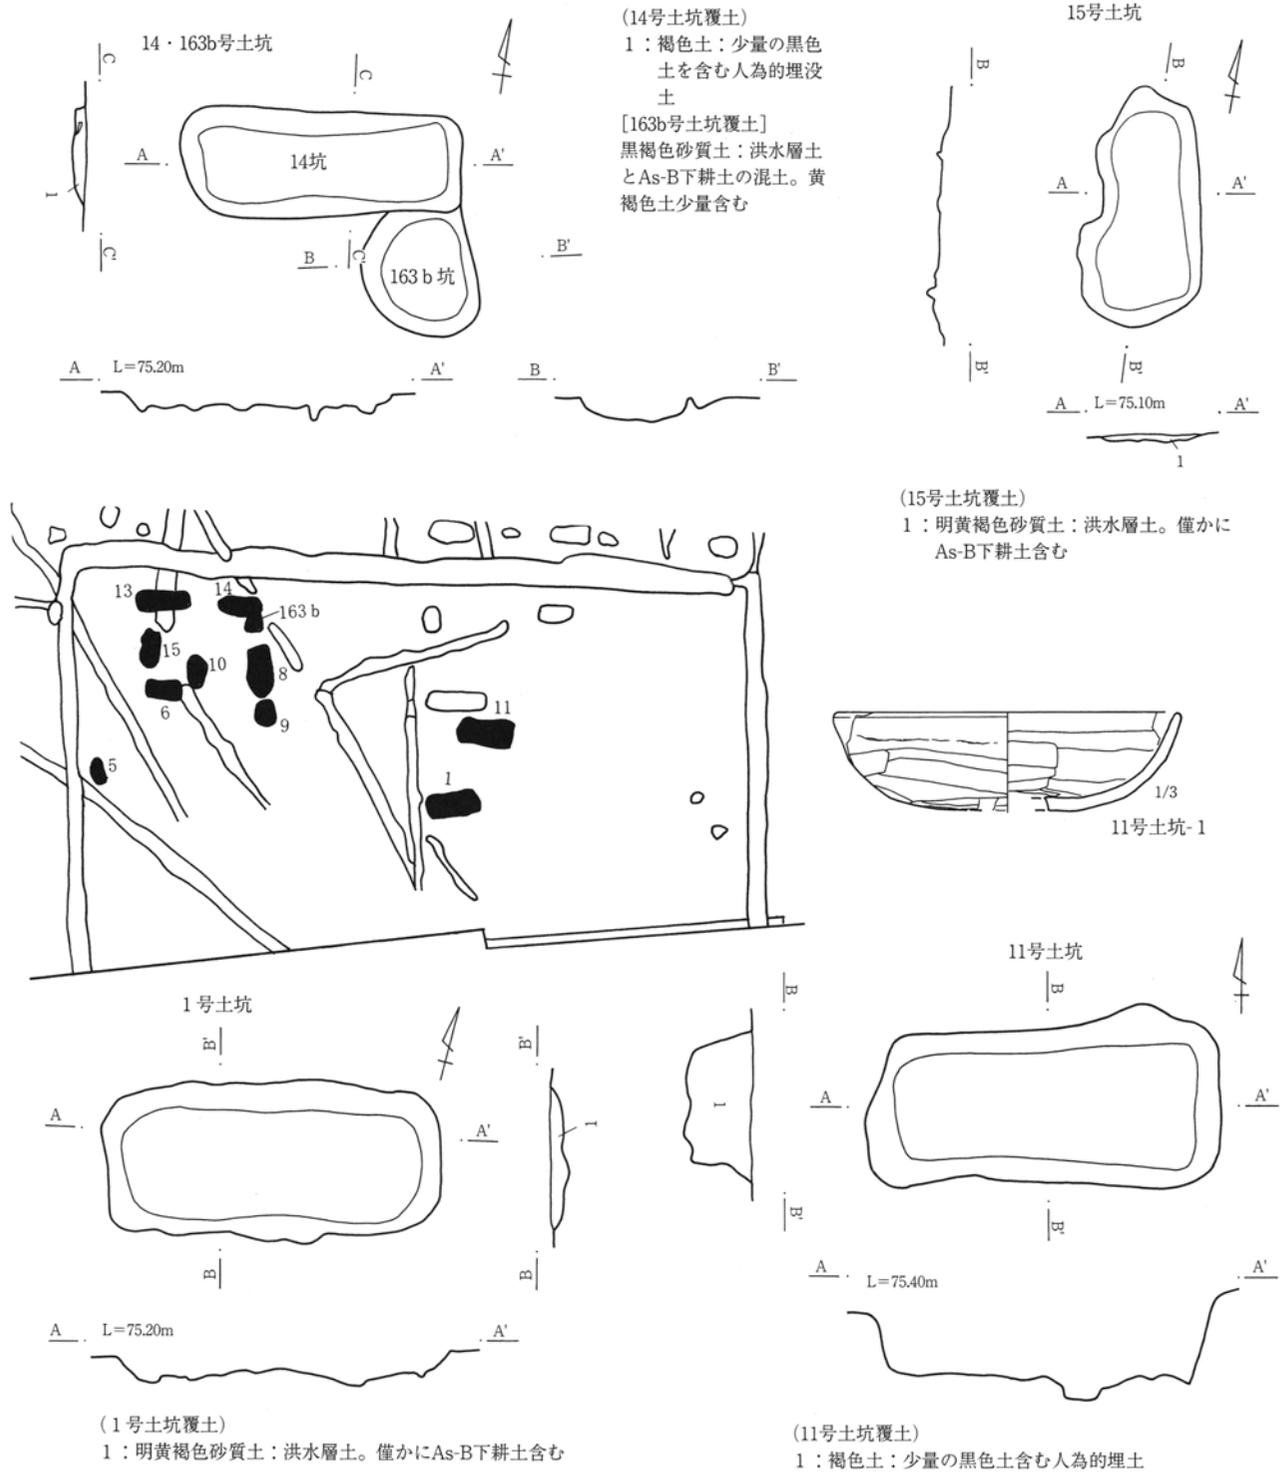
第63図の2 6-1-2号屋敷内の土坑群(その1)

規模 (1号土坑) 径: 266×166cm 深さ: 15cm	(9号土坑) 径: 134×82cm 深さ: 16cm
(5号土坑) 径: 136×60cm 深さ: 13cm	(10号土坑) 径: 168×86cm 深さ: 19cm
(6号土坑) 径: 197×97cm 深さ: 6cm	(11号土坑) 径: 284×122cm 深さ: 69cm
(8号土坑) 径: 258×120cm 深さ: 38cm	(12号土坑) 径: 308×94cm 深さ: 15cm

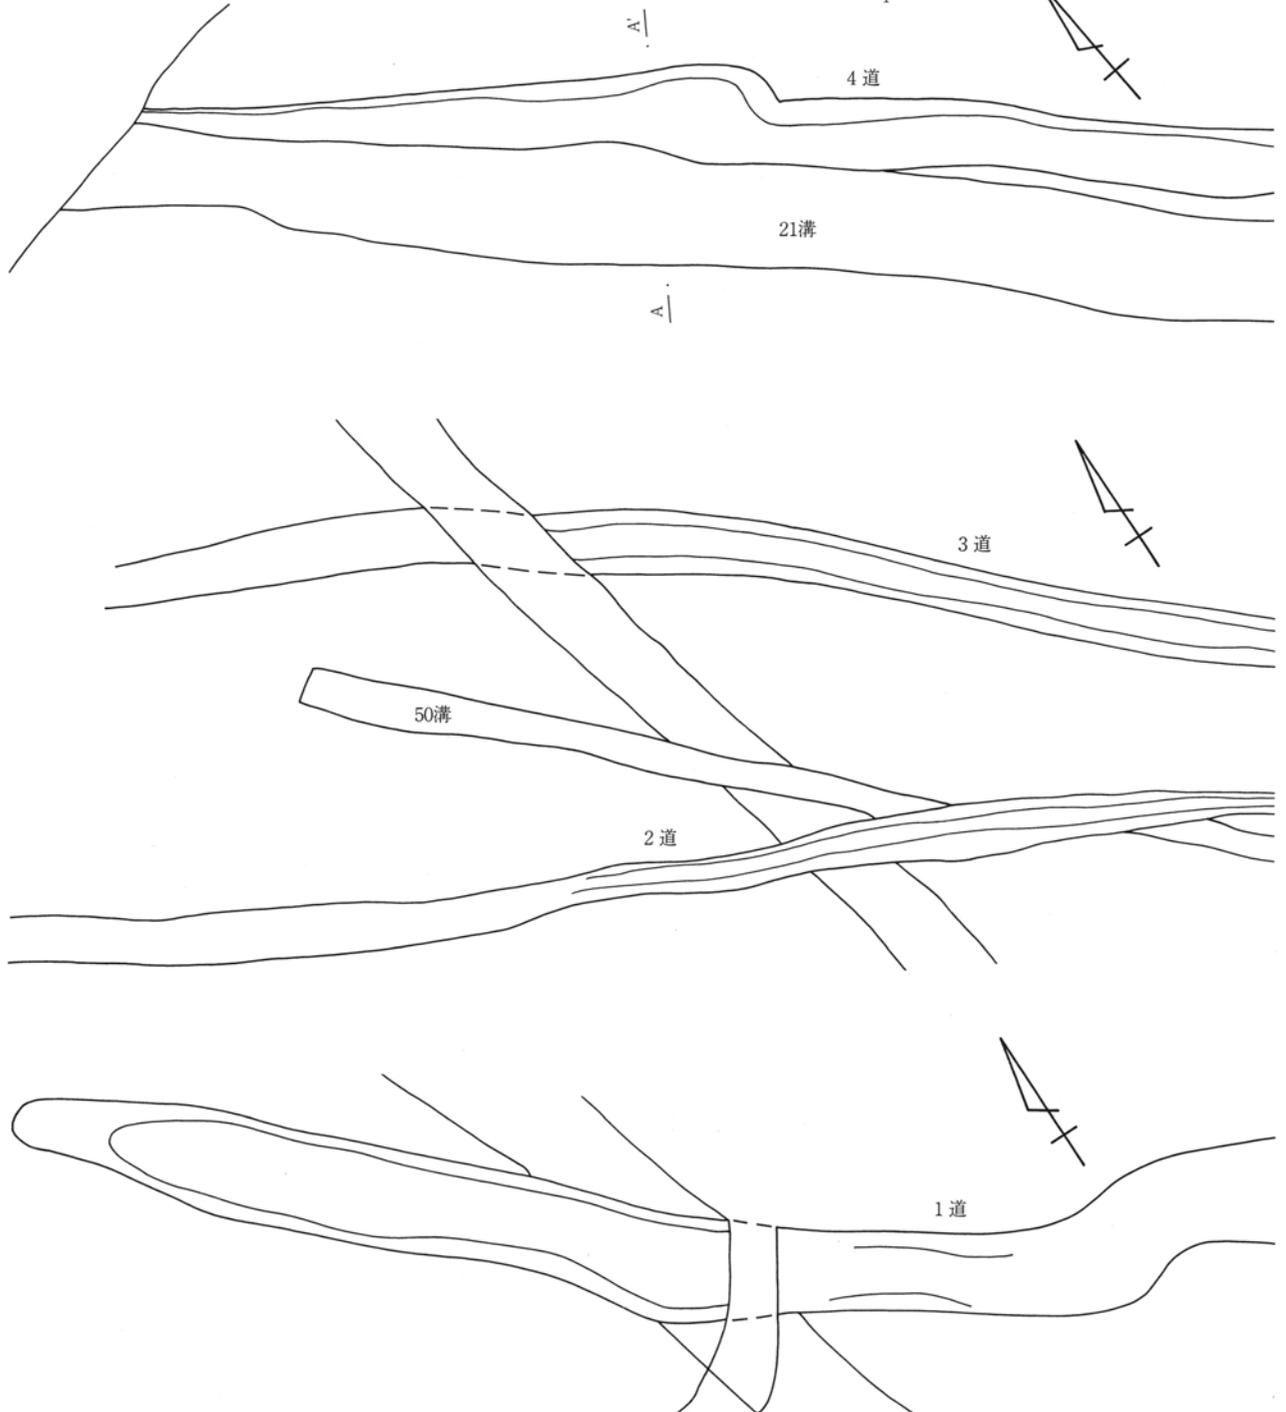
第137図の1 6区2面の道遺構

構造 上述のように1～4号道は浅い溝状の形態を有するが、覆土は難く締まり、踏み固められて道路面が形成されていたものと思慮される。
