## 第6章 整備事業の概要

## 第7章 公園整備

## 第8章 縄文時代の景観復元

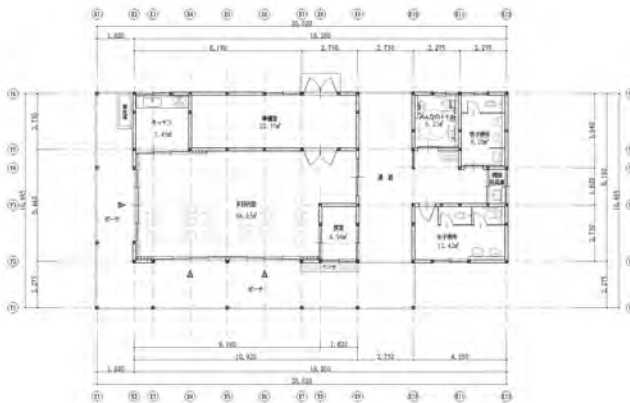
15-7 平面図

- 構造：木造1階建て
- 床面積：126.69m<sup>2</sup>（建築面積：160.23m<sup>2</sup>）
- 構成：多目的室、調理室、準備室（倉庫）、掃除用具庫、トイレ、多目的トイレ、足洗い場

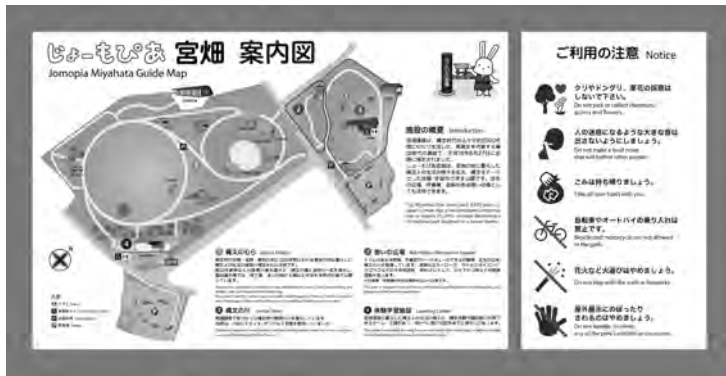
①総合案内板

体験学習施設前の園内の総合案内を目的とした案内板。

- 最大高1,775mm、最大幅3,050mm、最大奥行2,000mm

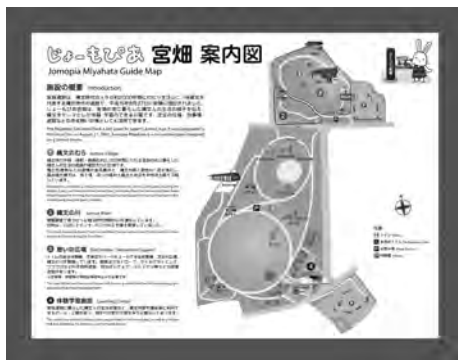
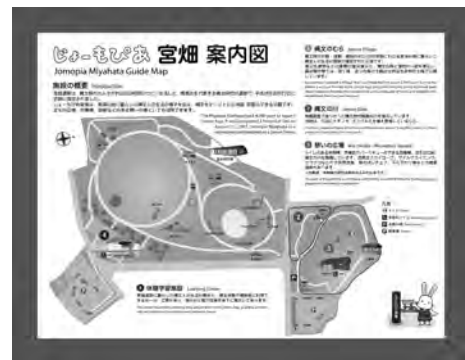
②案内板

北側公園区域からの園内全体の案内を目的とした案内板。

- 最大高2,150mm、最大幅2,100mm、最大奥行1,100mm

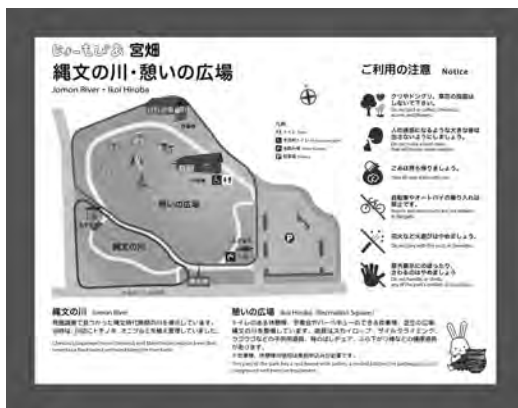
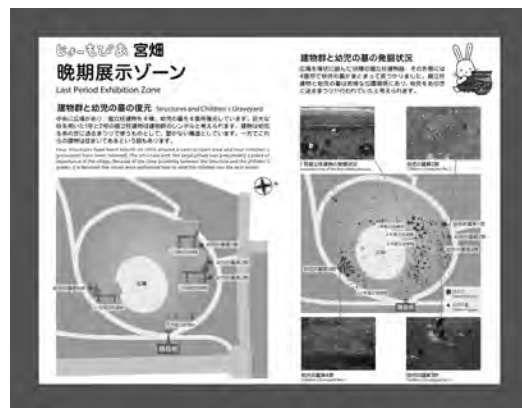
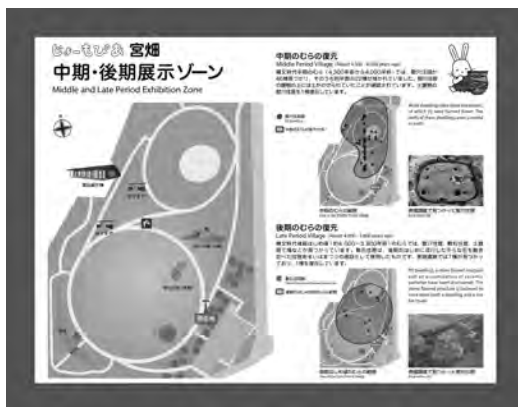
第16図 施設案内看板①

1. 晩期の集落（掘立柱建物および埋甕群）、2. 中期・後期の集落（竪穴住居、敷石住居）、3. 露出展示周辺（もの送りの場）、4. 北側多目的活用地区（縄文時代の川の復元）の各ゾーンを説明するための案内板。

- 最大高1,200mm、最大幅1,200mm、最大奥行1,100mm

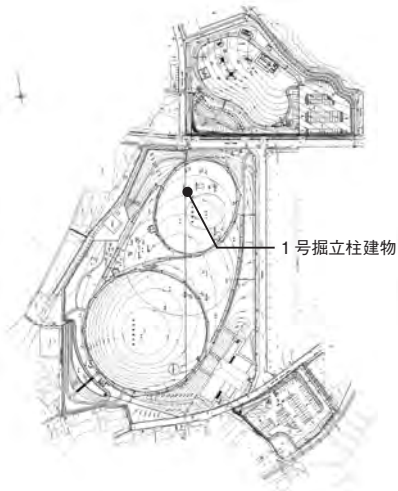
第18図 1号掘立柱建物設計図①

主柱の加工法及び桁材等の取め方については、90cmの柱（1号掘立柱建物）は加工部材の事例がないため、又柱状に材を差し込んで桁材を受ける構造としたが、70cmの柱（2号掘立柱建物）は貫穴で桁材を通す構造としている。また、直径20cm程度の柱材については、縄文時代の加工技術ではほそ穴の強度が不安定なため、高床とせず平屋建てとした。

柱高についても、桜町遺跡の建築部材をもとにしている。桜町遺跡の建築部材では、地中に埋められた部分は先細りし、地上部分にはほぞ穴がそのまま残っている柱材が見つかっており、地中部分の柱長と地上部分の柱長の比率が1：2であった（根入りの2倍）。宮畑遺跡では建築部材が見つからないため、柱穴の深さの2倍を基準に柱高を計算している。1号掘立柱建物の90cmの柱穴の場合、柱の深さが2.0mのため、地上部分の柱高は4.0mとしている。また、地上から床までの高さ、2階の床面からの高さは、それぞれ人が立てる空間を確保（1.8～2.0m）した。

復元では、いずれの掘立柱建物も基礎工事を行い復元建物の工事を行っている。鉄筋コンクリート基礎と復元建物の主柱はアンカーボルトで固定しており、全ての建築材もそれぞれ固定金具により固定をしている。

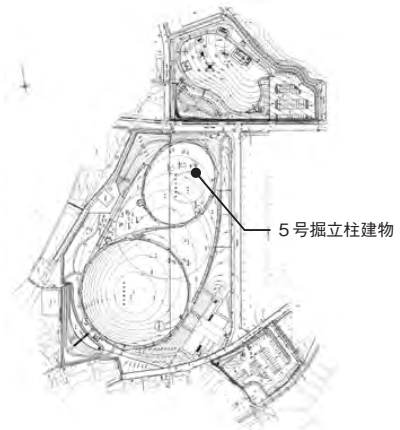
第23図 5号掘立柱建物設計図①

掘立柱建物の平面形状は、正方形と長方形を呈するものがあるが、時期的な差は認められず、屋根形態の違い（正方形は寄棟屋根、長方形は切妻屋根を基本形とする）と考えられる。
