財団法人 群馬県埋蔵文化財調査事業団調査報告書 第438集

# 上郷岡原遺跡（2）

八ツ場ダム建設工事に伴う  
埋蔵文化財発掘調査報告書第21集

国 土 交 通 省  
財団法人 群馬県埋蔵文化財調査事業団

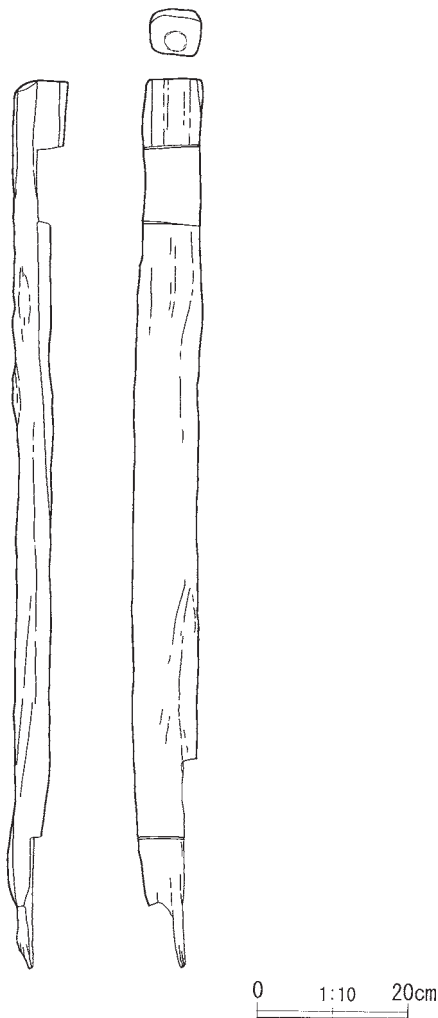
第9図 1号壁材1実測図

材1（第9図）は梁材と推定した節の多い芯持ち材である。一端を欠いている。残存する一端から140cmの位置が中心になるよう通柄穴が穿たれている。これが扱首束孔であれば全長280cm前後の材と推定される。残存部分長189cm、厚みは一定でないが最大10.5cmを測り、柱材より細い。端部から160cmの位置に破断された柱の目地ホゾが、ホゾ穴内部に残存している。端部付近に柱のような圧痕が残るが、桁材を交差させた面ではないので成因は不明である。

壁はどちらが上方になるか不明である。材1・2はどちらも土台として十分使用できる屈曲のない材である。二つの材を欠かずに段差をもって組んでいることから土台部分とはなりにくいと考えた。特に材1には柱配置と無縁の通しホゾ穴が見られる。建物構造物であれば梁上に立てた扱首東部分のホゾ穴と考えられ、1号壁が梁方向の壁材ということが確認できる（第202図参照）。材2を桁とし、材1の梁の上に組んだと推定した。以下の文中にはこの推定に拠った上下方向および桁・梁の語を用いているが、材1が廃材でホゾ穴も本壁と無縁な可能性もあり、明確なものではない。

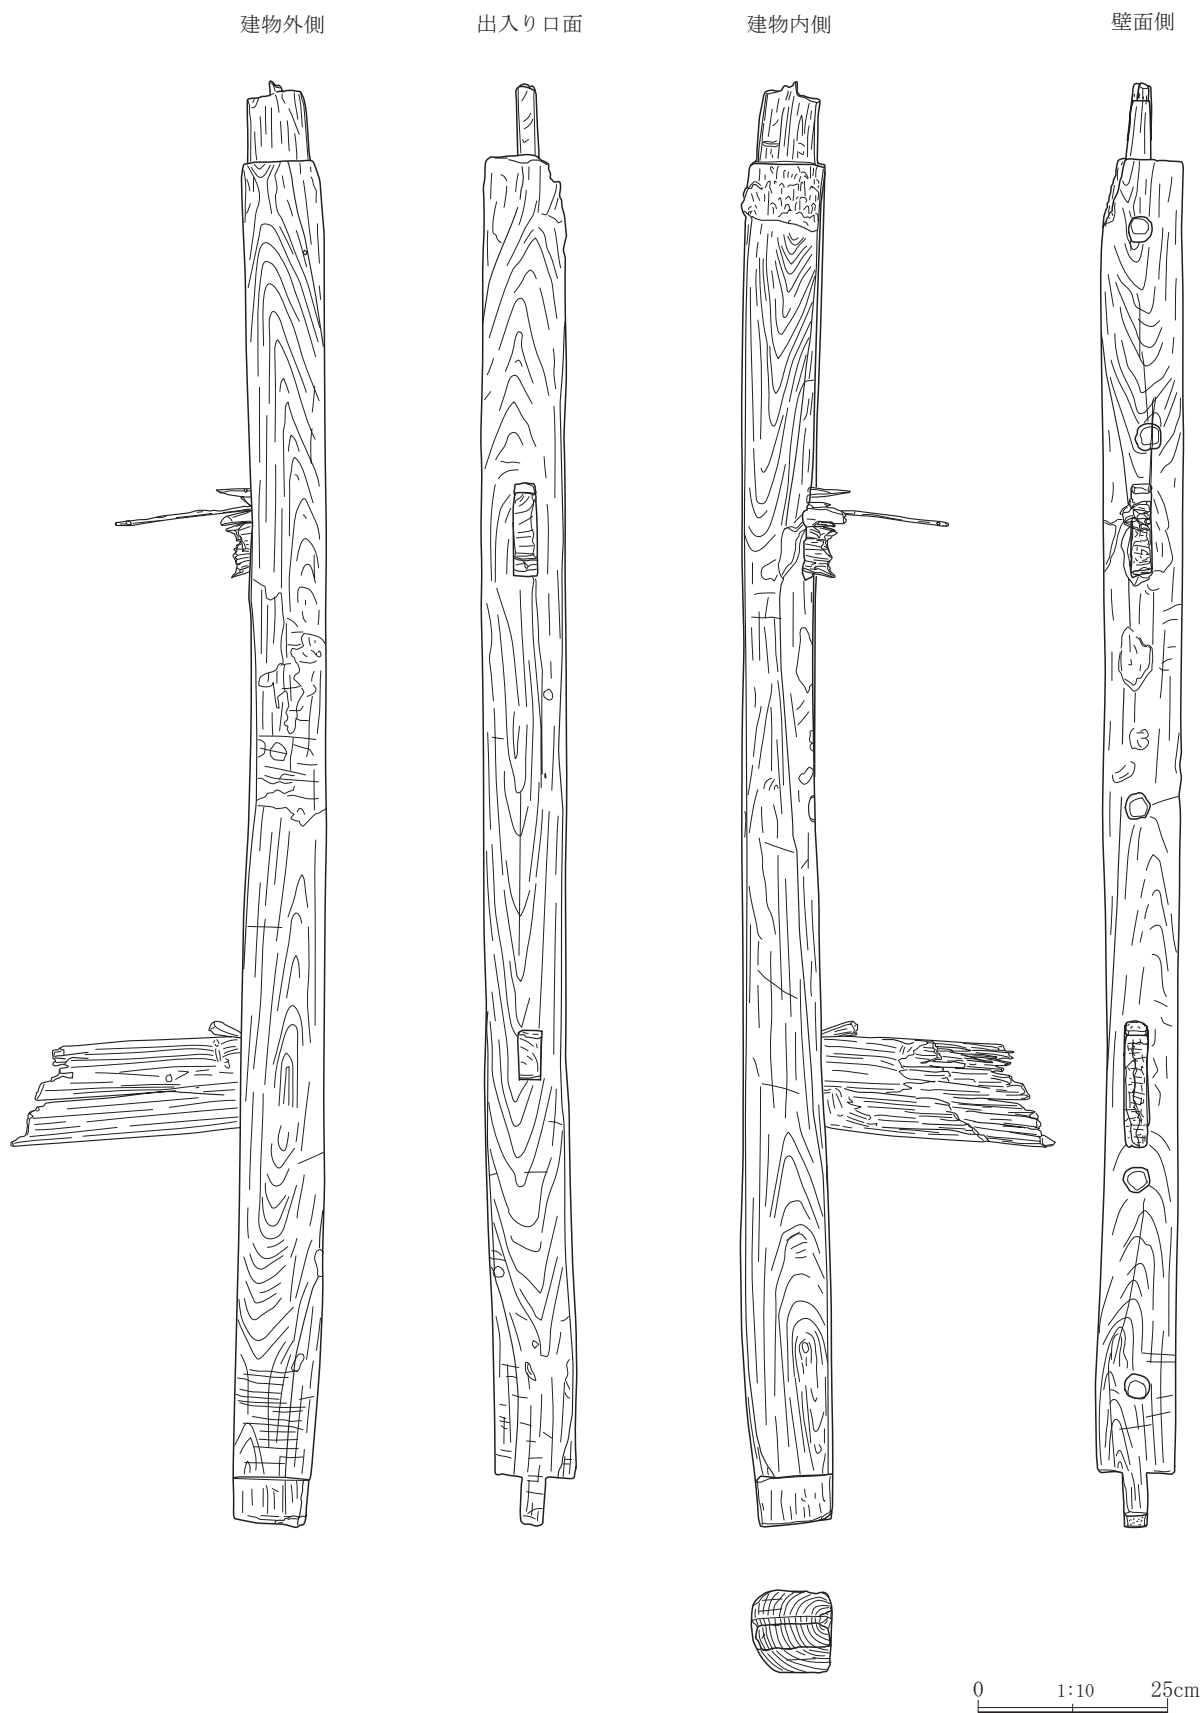
第14図 2号壁

土台や梁・桁等の痕跡はない。2本の柱が残存していたが、破損が進んでいる。1号壁と同様に柱に横板を組み、立てた麻柄を竹で押さえた壁材である。

1号壁と同じ麻柄を外から貼る構造であれば建物内側を上面として倒れている。壁の天地を推測する資料は得られなかった。2枚の横板のうち1枚は部分的に残存していたが、もう1枚はホゾ穴周辺にねじ切られたような破片が残存する以外欠如し、麻柄に圧痕を残すのみであった。

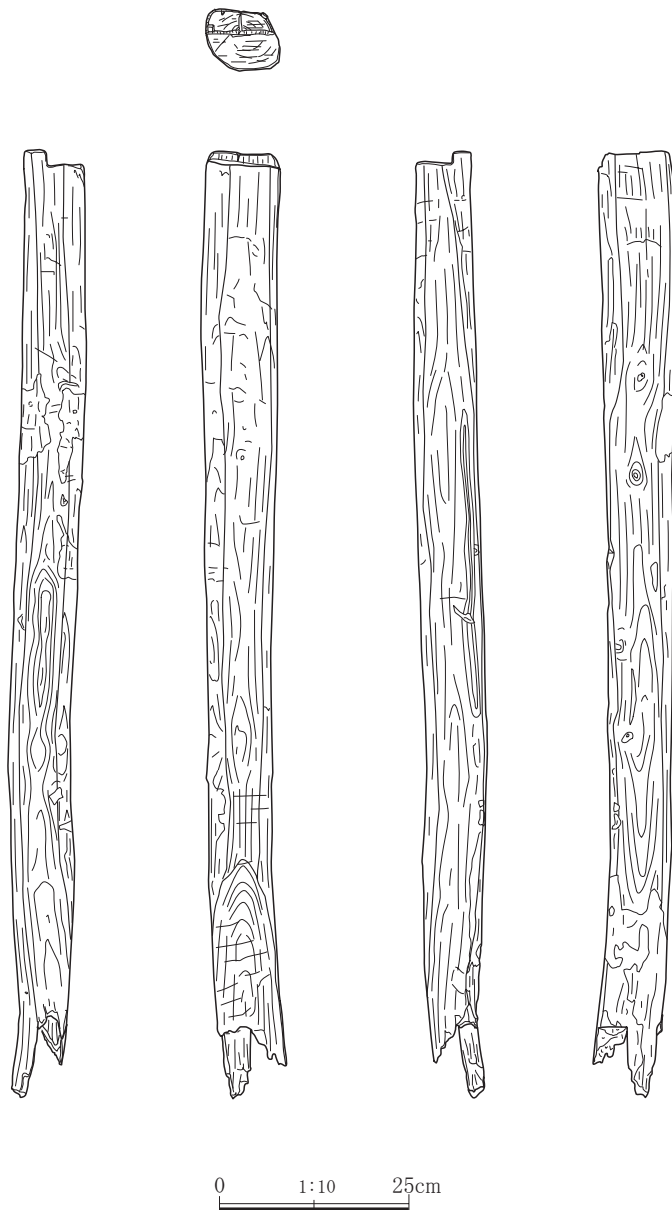
第15図 2号壁材1実測図

いて良材とは認め難い。ホゾは両側とも目地ホゾで高く、通柄で桁・土台に組んだと思われる。竹を受けるための差し口が1側面にしかなく、横板も1面のみに付けられており、出入り口部脇に相当する柱材であることが分かる。出入り口側に扉を受ける設備の痕跡は見られない。この柱の出入り口反対側面に竹を受ける指し口は2枚の横板間では1ヶ所、横板と桁材・土台の間で各2ヶ所の併せて5箇所を受けていたこと分かり、3箇所だった1号壁と異なっ

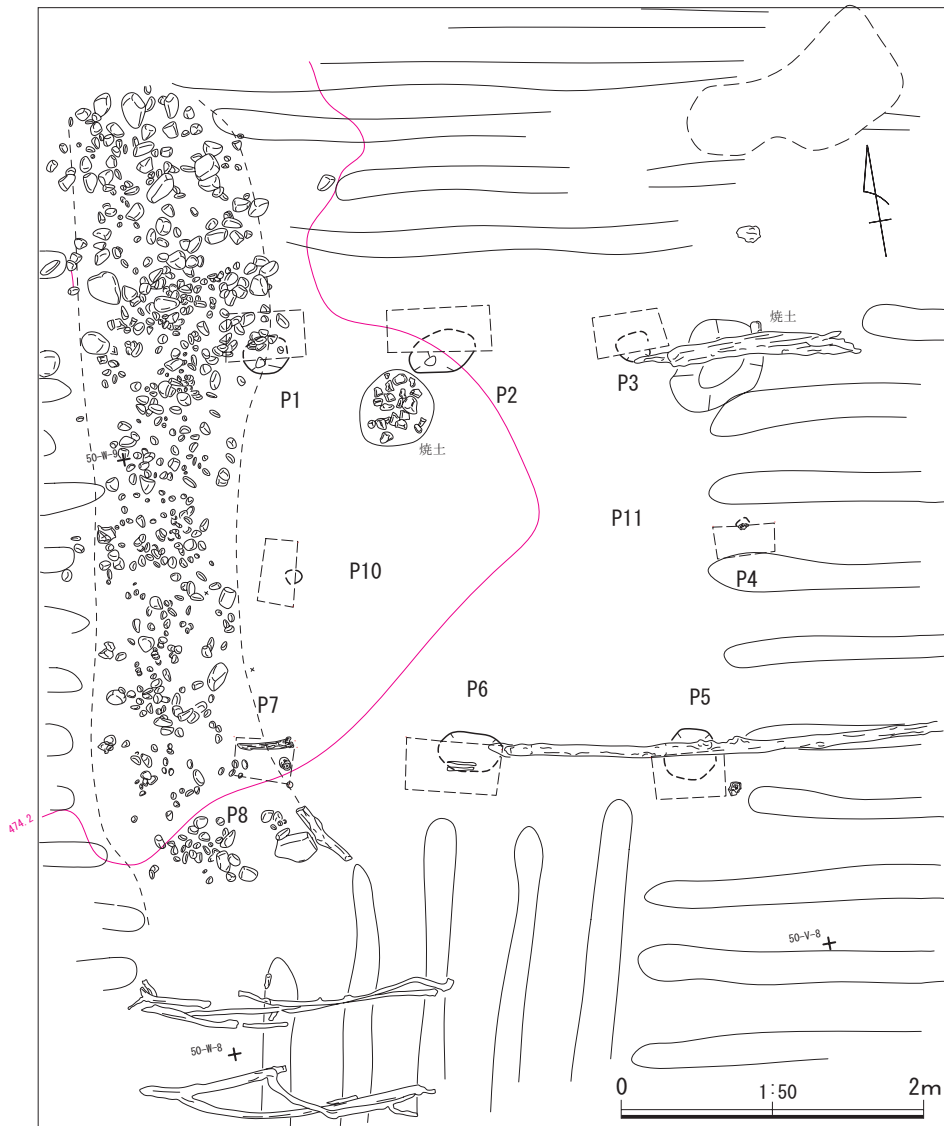
第18図 1号建物平面確認状況

建物内の柱の配置は不規則である。

P6部分からP5上を覆い、東側に向かって倒れていた材は長さ3.1mある丸木材で、組手・差し口等の加工痕跡は見られなかった。木を逆さにして上側を埋めている。P3の上に先端部分を向け、東側に倒れた材は掘り起こされた状態であった。他の材は柱穴内で確認できる杭状の柱であった。P4・P8など細い材は地表部分で破断している。P5・P6のように太めの材は柱穴内で斜めになっていた。柱穴埋没土は不明瞭で、栗石を敷いたり埋め戻し土を突き固めるような痕跡は認められない。P6の柱が高さ3mを超えることを考えると、柱穴は貧弱である。

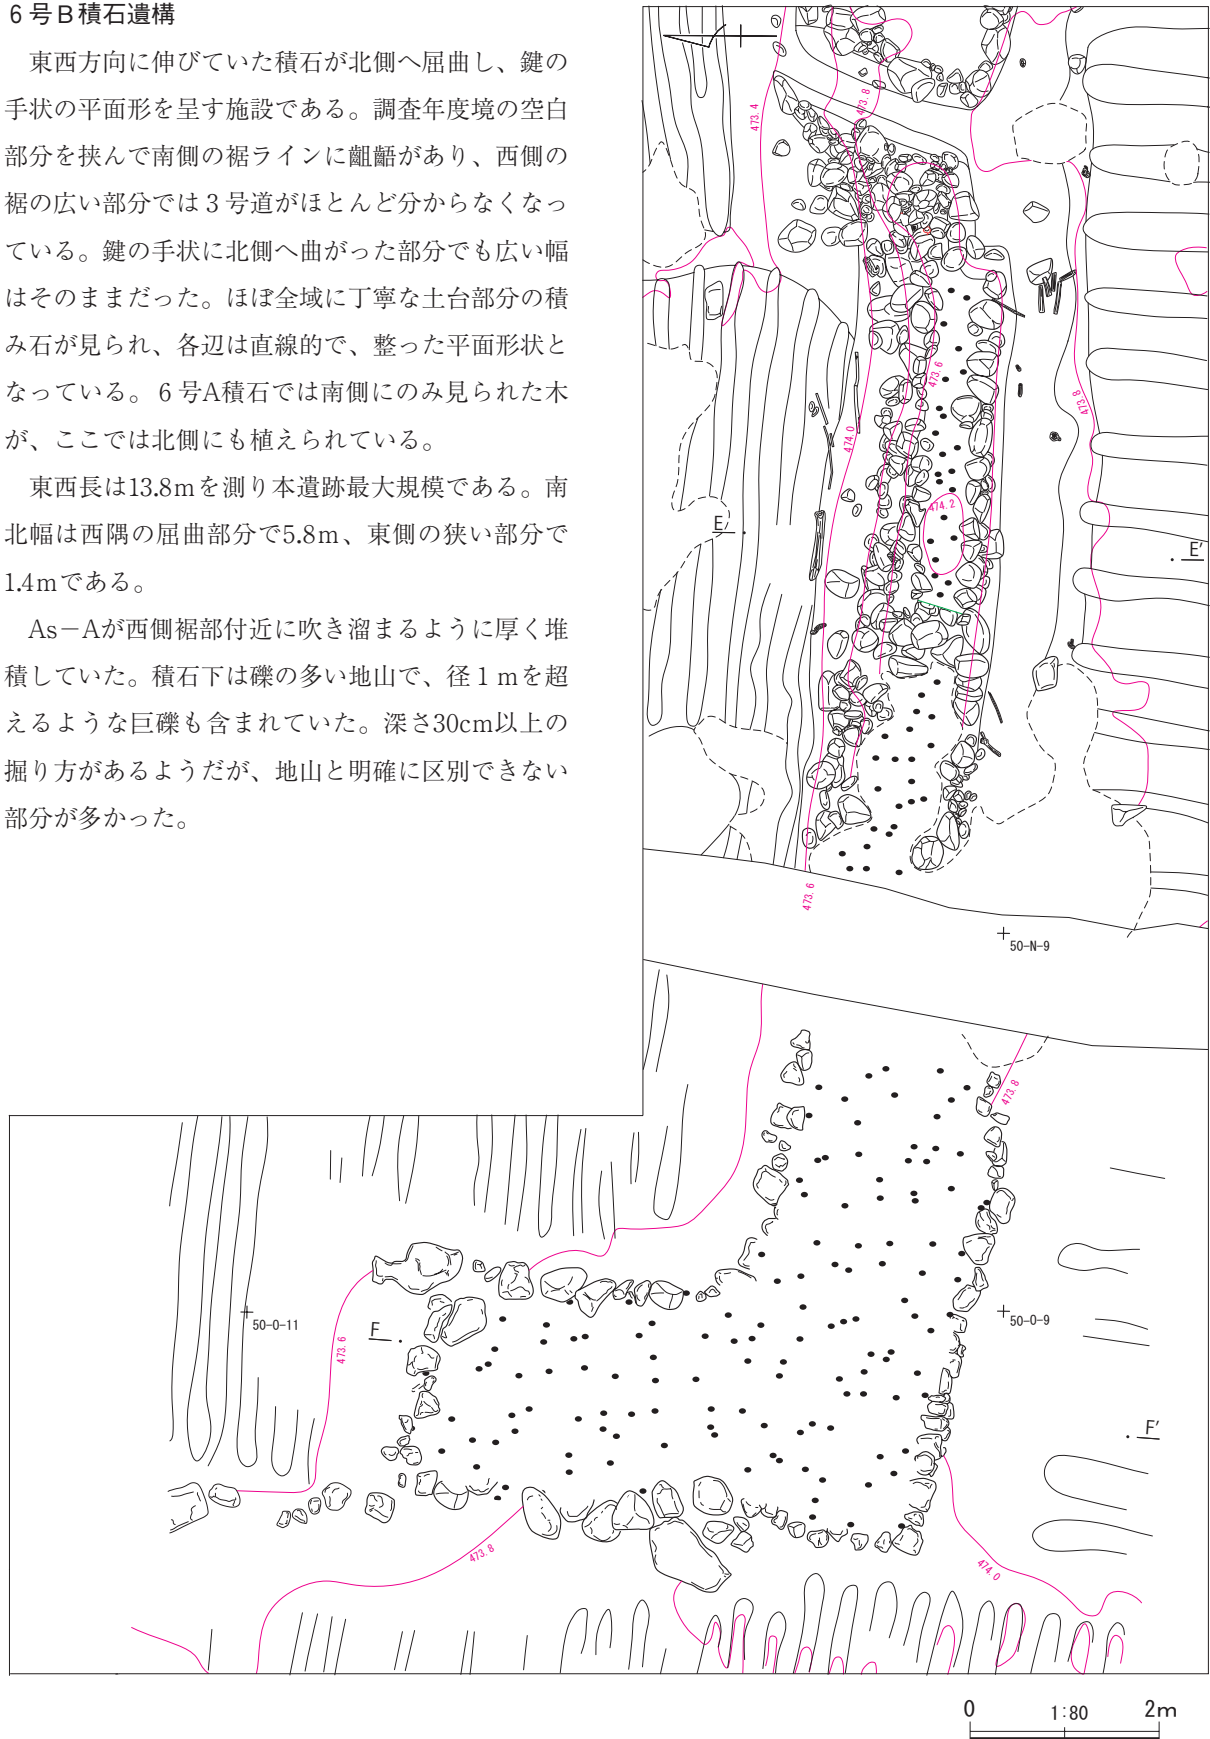
第59図 6号B積石遺構

東西長は13.8mを測り本遺跡最大規模である。南北幅は西隅の屈曲部分で5.8m、東側の狭い部分で1.4mである。

As-Aが西側裾部付近に吹き溜まるように厚く堆積していた。積石下は礫の多い地山で、径1mを超えるような巨礫も含まれていた。深さ30cm以上の掘り方があるようだが、地山と明確に区別できない部分が多かった。

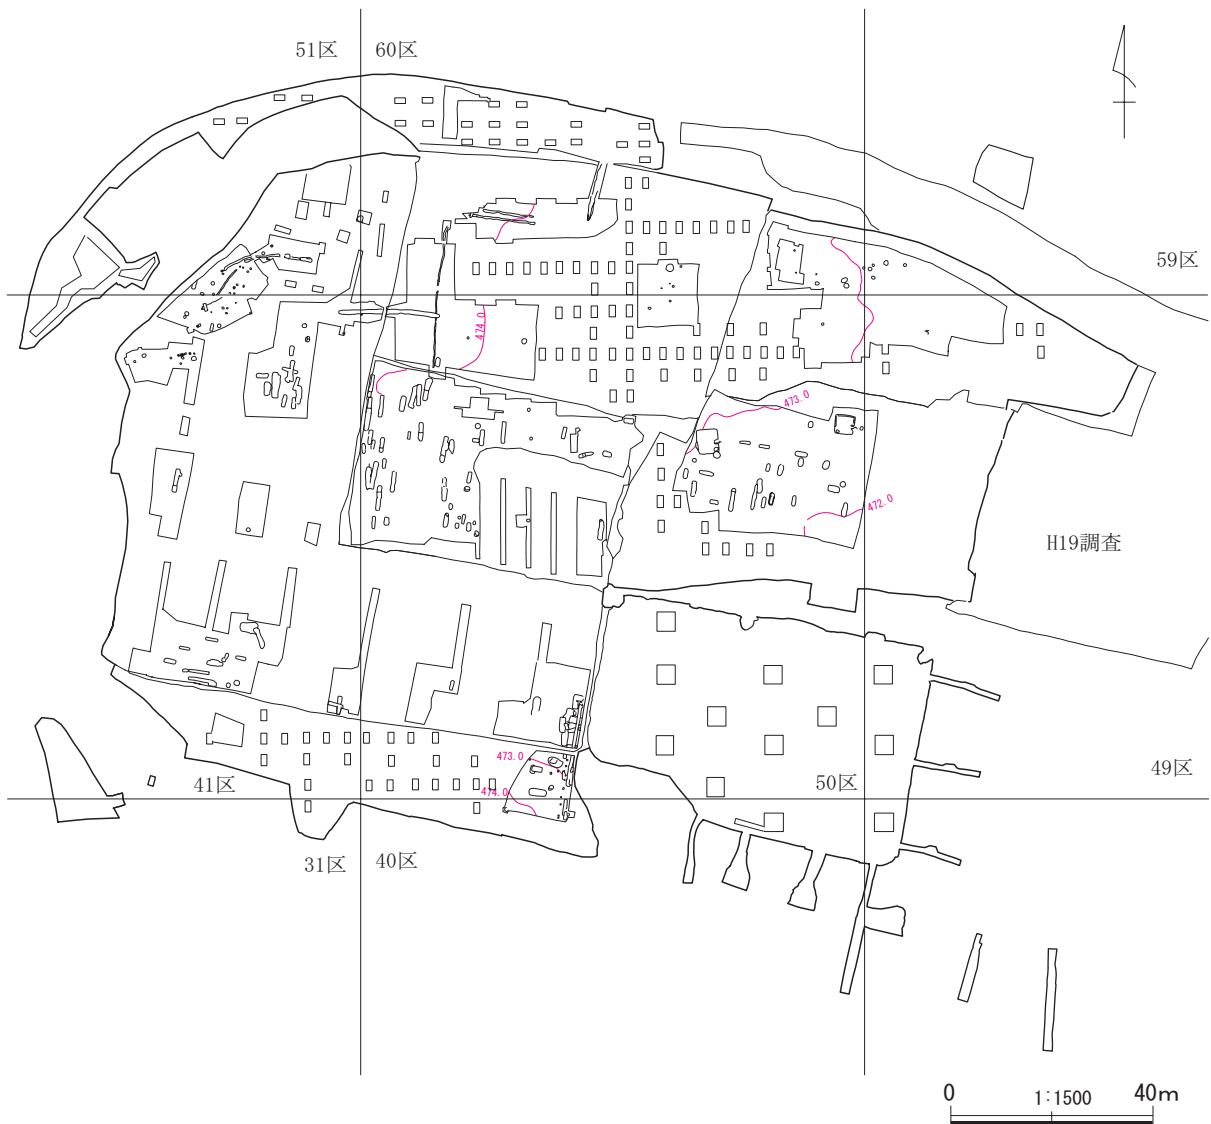
第87図 IV区2面調査概念図

V・VI層土は地点によって層厚に差が大きく、50区中央から南側にかけては旧流路上の窪地があり2

m以上の深さがあるが、60区では50cm前後でローム状土に達していた。浅い地点では細かなグリッドを数多く設定し、遺構の漏れに備えた。深い地点では遺構は少なかったが、トレンチを設定し、土層確認とともに包含層の把握にも努めた。
