第6節 蓮池庭

1. 概要

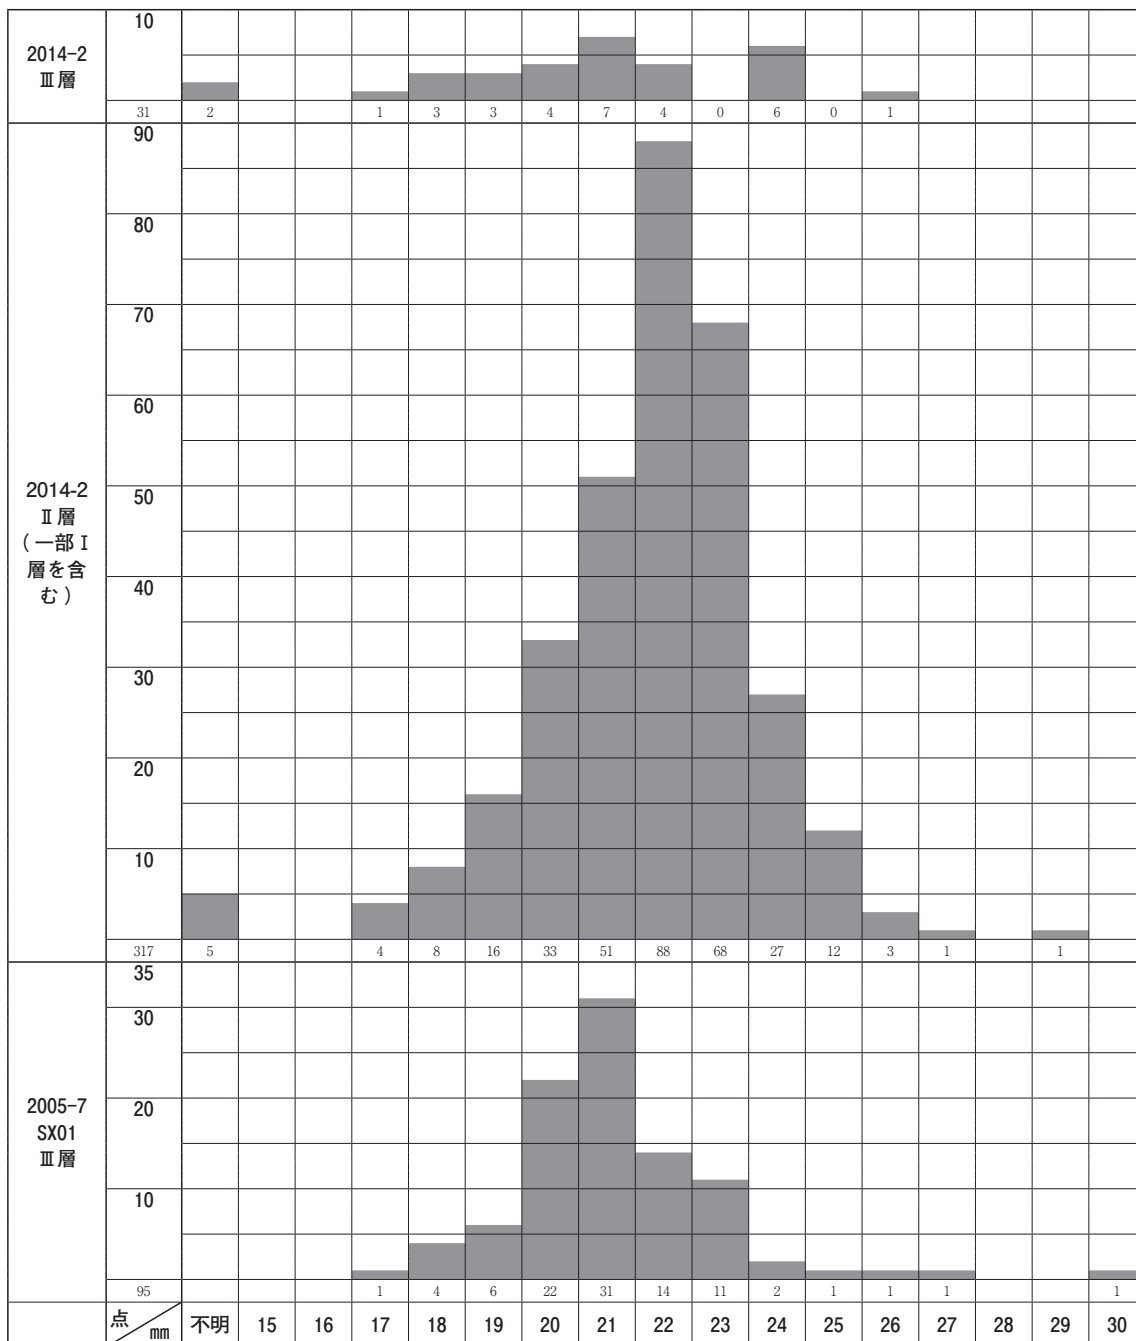
第 262 図 平瓦器厚分布図

Ⅱ層 (一部Ⅰ層を含む)	Ⅲ層
コビキA	4	4
コビキB	47	1
不明	35	5
合計	86	10

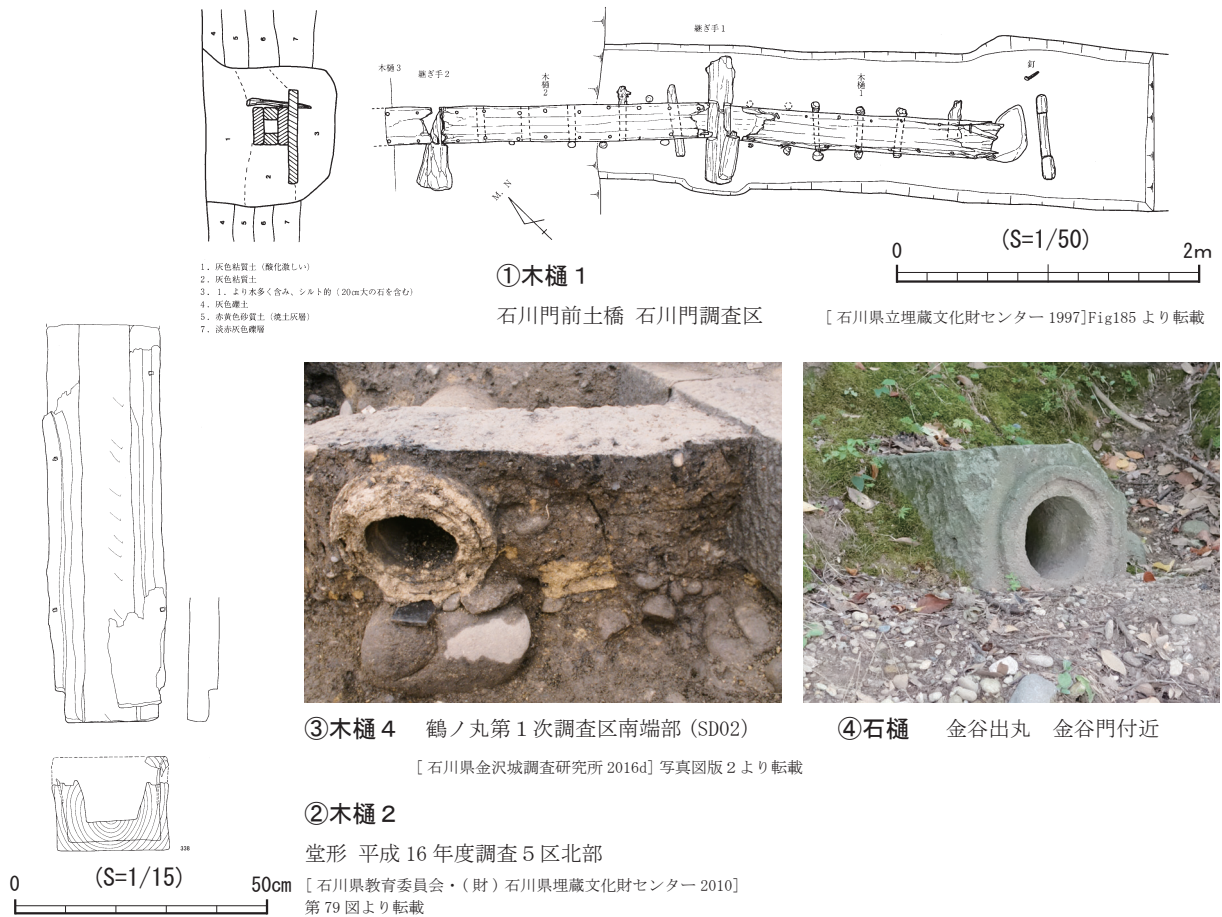
第 308 図 辰巳用水木樋・石樋

木樋3・木樋4は鶴ノ丸第1次調査区（橋爪門南側の厩付近）の発掘調査で検出された〔石川県金沢城調査研究所2016d〕。本調査区では石樋を含め三本の樋が確認されており、木樋3⇒木樋4⇒石樋の順で変遷したことが判明した。このうち木樋3は、本体が腐朽した部分に入り込んだ土壌の形状と「上ヶ水樋図り帳」扣（穴太政洋氏蔵）にみえる「丸樋」等の記載により、形態を推定したものである。木樋4は、12枚程度の板で構成される桶状の本体に、漏水防止用として小礫混じりの粘土を巻き付けたもので、粘土の間に補強用の竹の箍を埋め込み、継手にも工夫を凝らした複雑な製作工程が復元されている。報告書では文献・絵図の検討から、木樋3を明和年間～文化4年までの間（1764～1807）には認められるとし、また木樋4の設置を文化5年～天保3年（1808～1832）の間と推定している。
