岩押Ⅲ遺跡

— 平安時代の水田、江戸時代の畑の調査 —

(都)3.3.8 高崎駅東口線社会資本整備総合交付金(活力基盤)事業に伴う埋蔵文化財発掘調査報告書

群馬県高崎土木事務所
財団法人 群馬県埋蔵文化財調査事業団

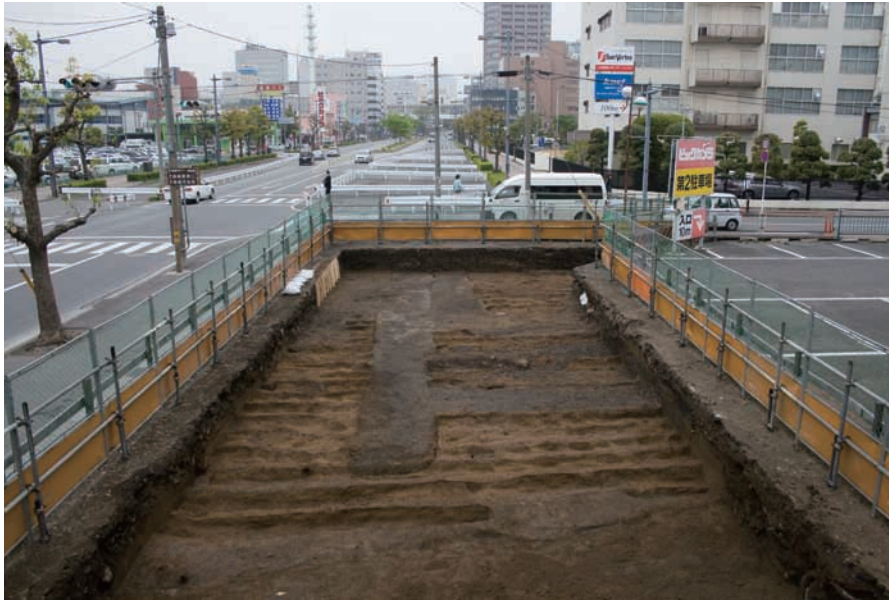
▲第1面(浅間A軽石混土層下面)畑復旧溝 (1区, 東から, 写真上方が高崎駅東口) ▶

江戸時代後期の天明三年(1783)、浅間山の噴火に伴う火山灰(浅間A軽石)はこの周辺に10cmの厚さで降り積もった。遺構はこの火山灰を除去するために溝や土坑を掘削し、ここに火山灰を捨て、おそらく当初掘削した土壌をこの上位に被覆した天地返しの痕跡と考えられ、底面には鋤状の工具による掘削痕が明瞭に残る。特に復旧溝の場合、浅間A軽石の降下以降にこの軽石を鋤き込んで行われた、畑耕作に伴う耕作痕との区別が難しい。

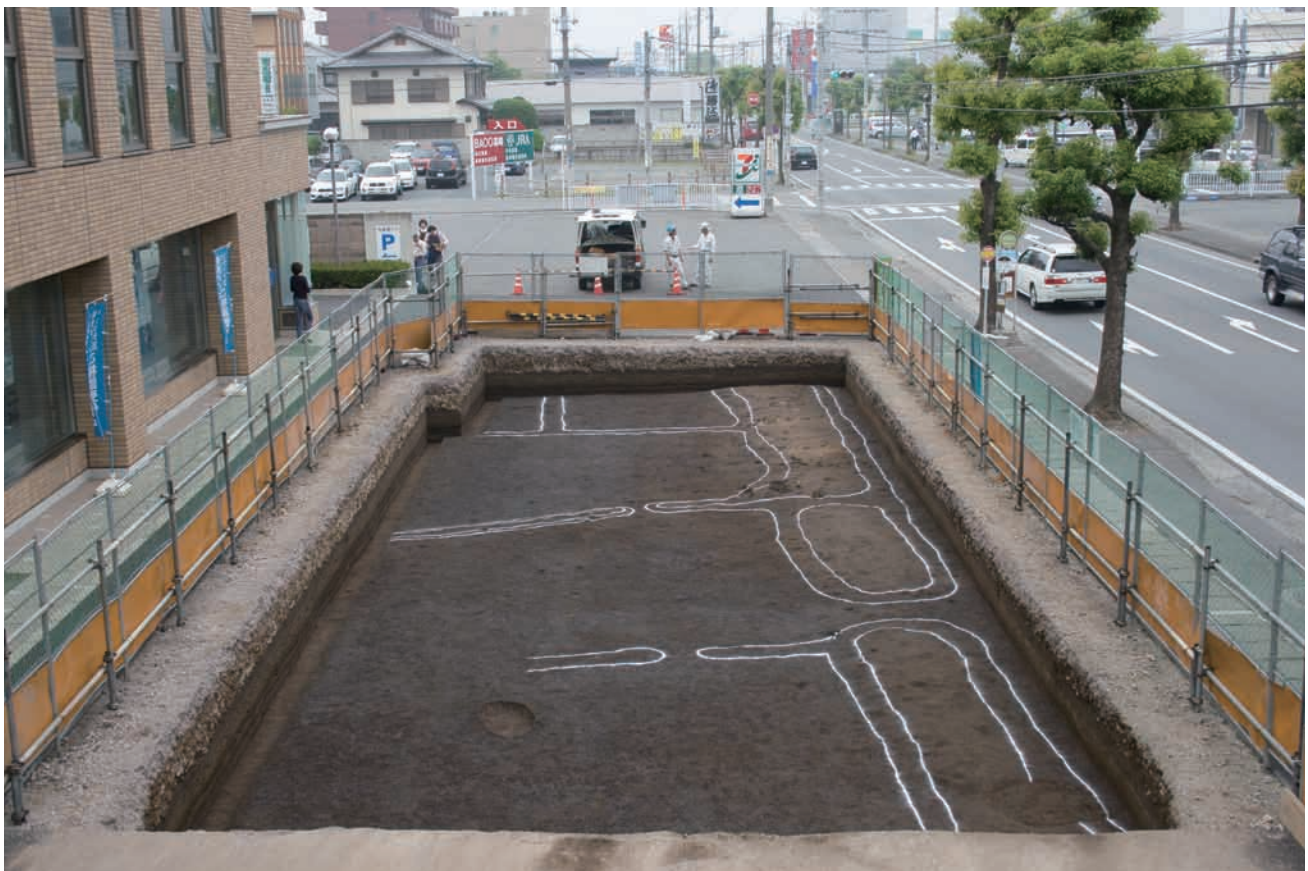
▲第1面（浅間A軽石混土層下面）畑復旧土坑と耕作痕（7区，東から，写真上方が高崎駅東口，8・10頁参照）

天明三年（1783）に降下した浅間A軽石（As-A）を除去した復旧土坑（写真左下部の底面が白い土坑）の上位に、これに平行して畝替えした2時期の畝間の痕跡が重複する。南端部（写真左）と東端部（写真下）には、耕作の及ばない何らかの境界が明瞭に見られる。

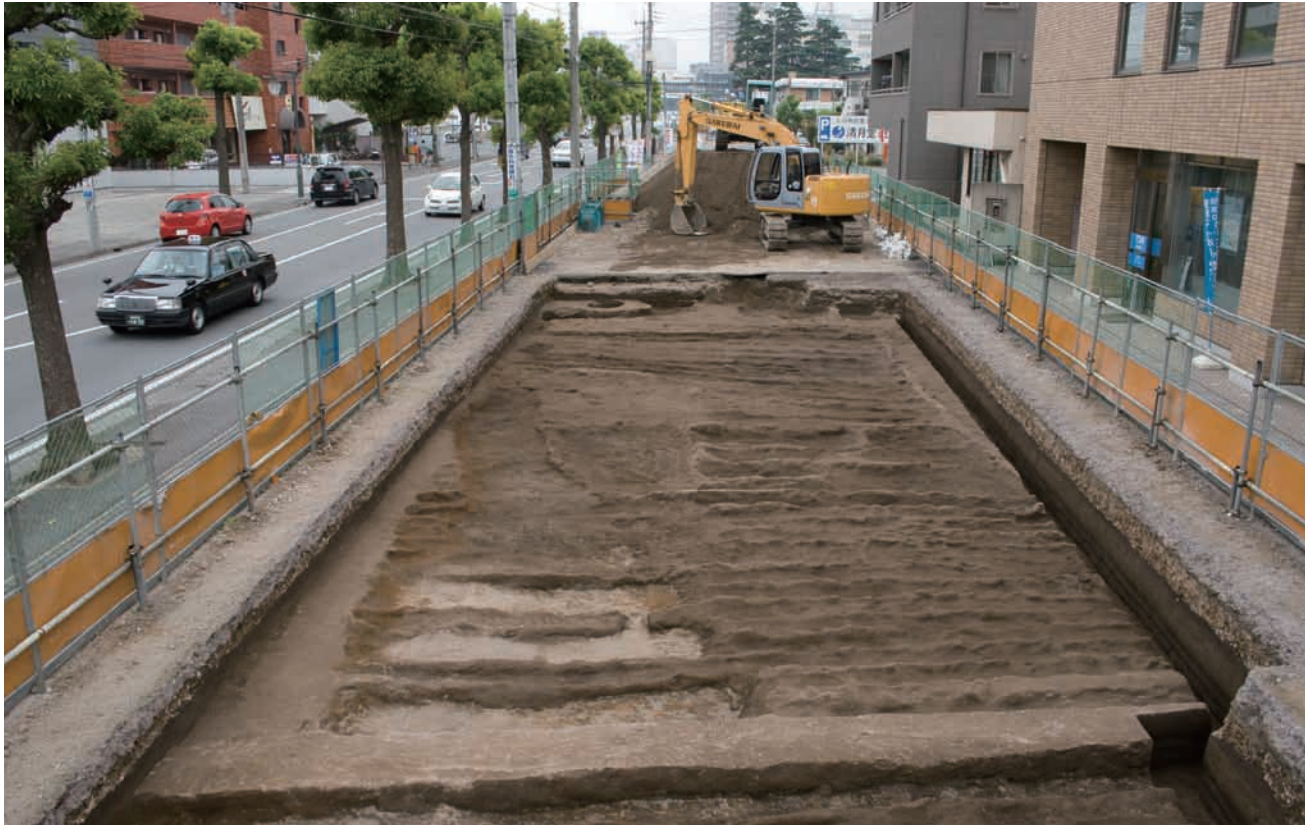
▼第2面（浅間B軽石層下面）水田 条里大畦（7区，東から，写真上方が高崎駅東口，15頁参照）

天仁元年（1108）の浅間B軽石で埋没したこの条里大畦は、高崎駅東口線にほぼ平行して東西方向に走行する。しかし、高崎駅東口線の走行が東西方向よりやや南側に傾いていることから両者の走行は平行しない。したがって、この大畦を確認し得たのはこの写真の7区から東側の12区にかけて、長さ約120mの間に限られる。

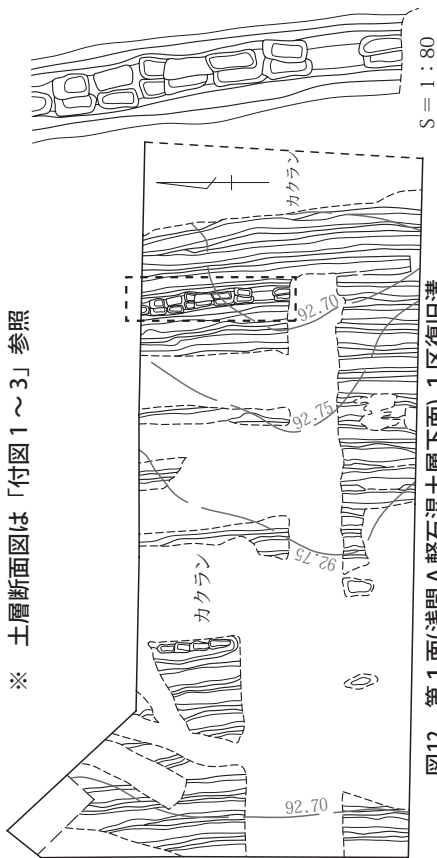
図12 第1面(浅間A軽石混土層下面)1区復旧溝

規模・方向 幅30～40cm、深さ10cmで、南北方向に走行。条間の芯心間隔は約60～70cm。現代の攪乱により確認できた部分は少ないが、明らかな地境は未確認。**底面** 底面は平坦だが、幅約25cm、長さ約40cmで、北あるいは南の方向に傾斜が付く掘削痕が条に平行して二つずつ並ぶ。**充填物** 純層に近い浅間A軽石で、小さな土塊を僅かに含む。軽石の上位に掘削で天地返しされた耕作土の一部が残存。**遺物** 無し。**重複** 無し。**所見** 掘削痕の状況から、刃先の幅が25cm前後の鍬状の農具による平行した2回の掘削を連続することで溝を掘り、ここに周囲から集めた浅間A軽石を廃棄し、この上位に溝を掘削した際の浅間A軽石降下以前の土壌を被せた復旧溝と判断。掘削痕の底面の傾きが1条置きに南北に反転することから、一人の耕作者による往復の作業と想定。なお、浅間A軽石降下以前の土壌が耕作土か否かは不明瞭。

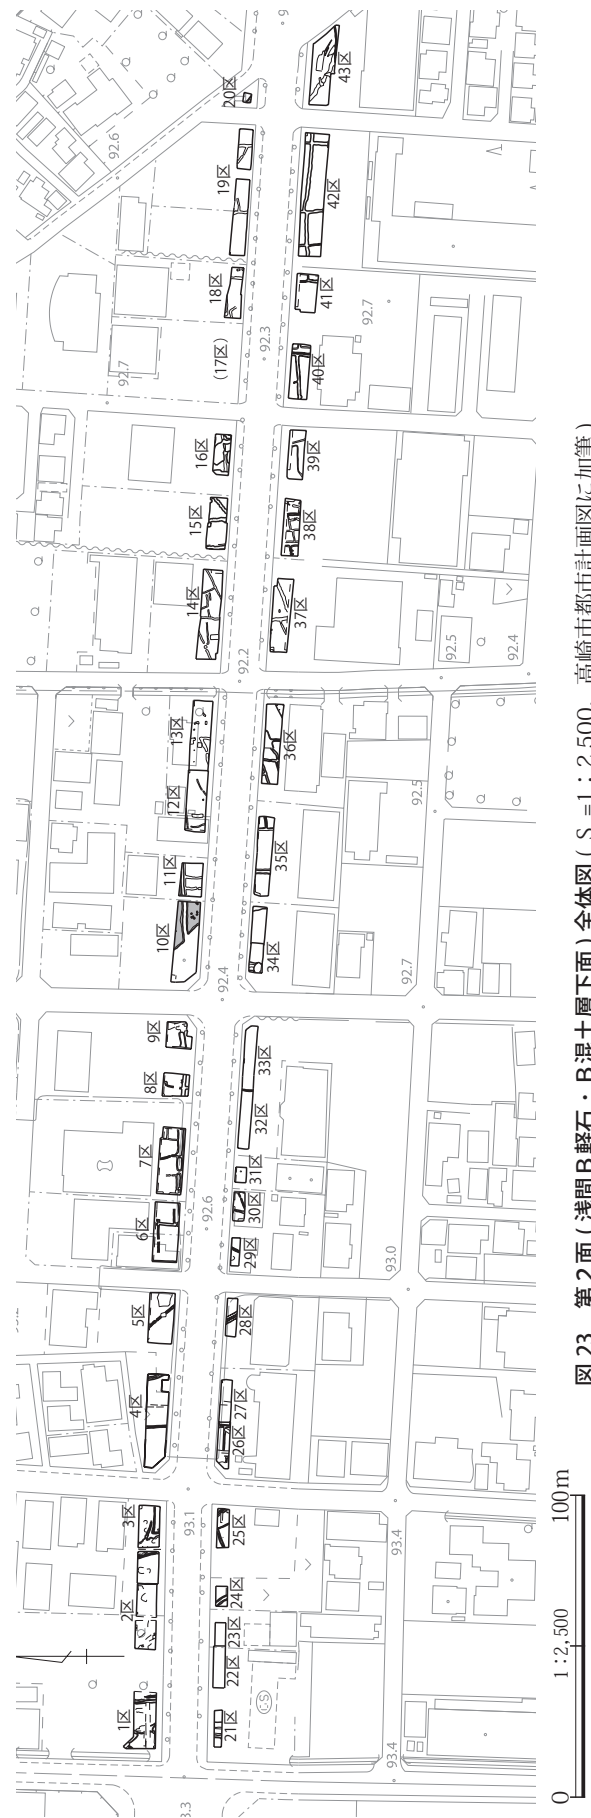
図 23 第2面(浅間B軽石・B混土層下面)全体図(S=1:2,500, 高崎市都市計画図に加筆)

Ⅷ層下面の擬似畦畔としての水田は、微高地状を呈する調査区域西端部の一部のみで検出し(1区)、ここを除く全ては浅間B軽石層(Ⅸ層)下面の旧地表面としての水田である。東西方向に走行する現道の拡幅という事業上の性格から、南北方向の調査範囲が約3～8mと狭い。したがって、四方を畦で囲まれた一区画の水田の全てを検出した部分は皆無で、区画の状況を検討する資料を欠く。一方、幅約2m、残存する高さ約10cmの大畦を一部に確認し(7～12・35・38区)、これらは1町(109m)間隔で配置された条里地割の坪境の畦である可能性が高い(27頁「岩押Ⅲ遺跡の浅間B軽石層下水田と条里地割」参照)。

また、水田面及び畦畔の状況は大別して、①水田面及び畦畔が平坦で全体に風化が進んでいる区画(4～6区・26～30区)、②水田面に小さな凹凸が存在し、畦の高さが比較的高い区画(14～16区・37～40区)、③水田面及び畦畔の状況が①と②の中間的な区画(7～13区・32～36区)の3種類に分けられ、これらは水田耕作から浅間B軽石の降下までに、それぞれ時間差が存在することを示しているものと判断した。

第2面の調査面では前記の水田及びこれに伴う水路の他、浅間B軽石降下以降の溝、河道を検出した。溝は覆土に浅間B軽石を多量に含む浅間B軽石降下以降のものや(21区)、浅間B軽石以降の洪水層で埋没するもの(24区)が存在するが、いずれも伴出遺物が皆無で詳細な年代を判定する資料を欠く。

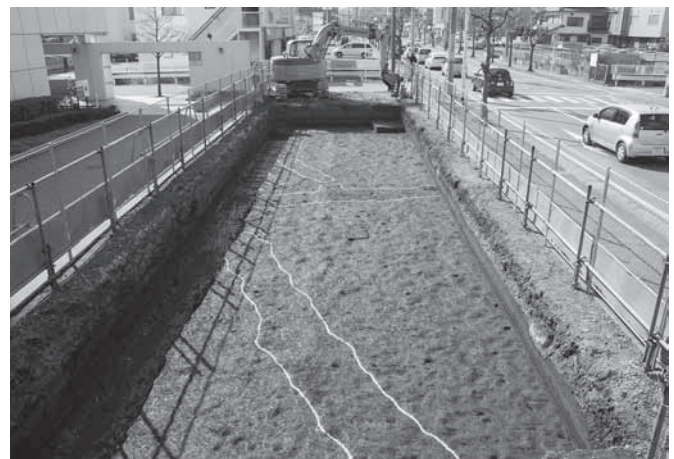
写真2 ②小さな凹凸が存在する水田面(37区)

②の水田面に小さな凹凸が存在し、畦の高さが比較的高い調査区は、現道北側の14～16区(写真PL.9)、現道南側の37～40区(写真PL.17～19)で、全体の調査範囲では中央部10・34区付近の微高地より東半部の中央部約100mほどの範囲である。

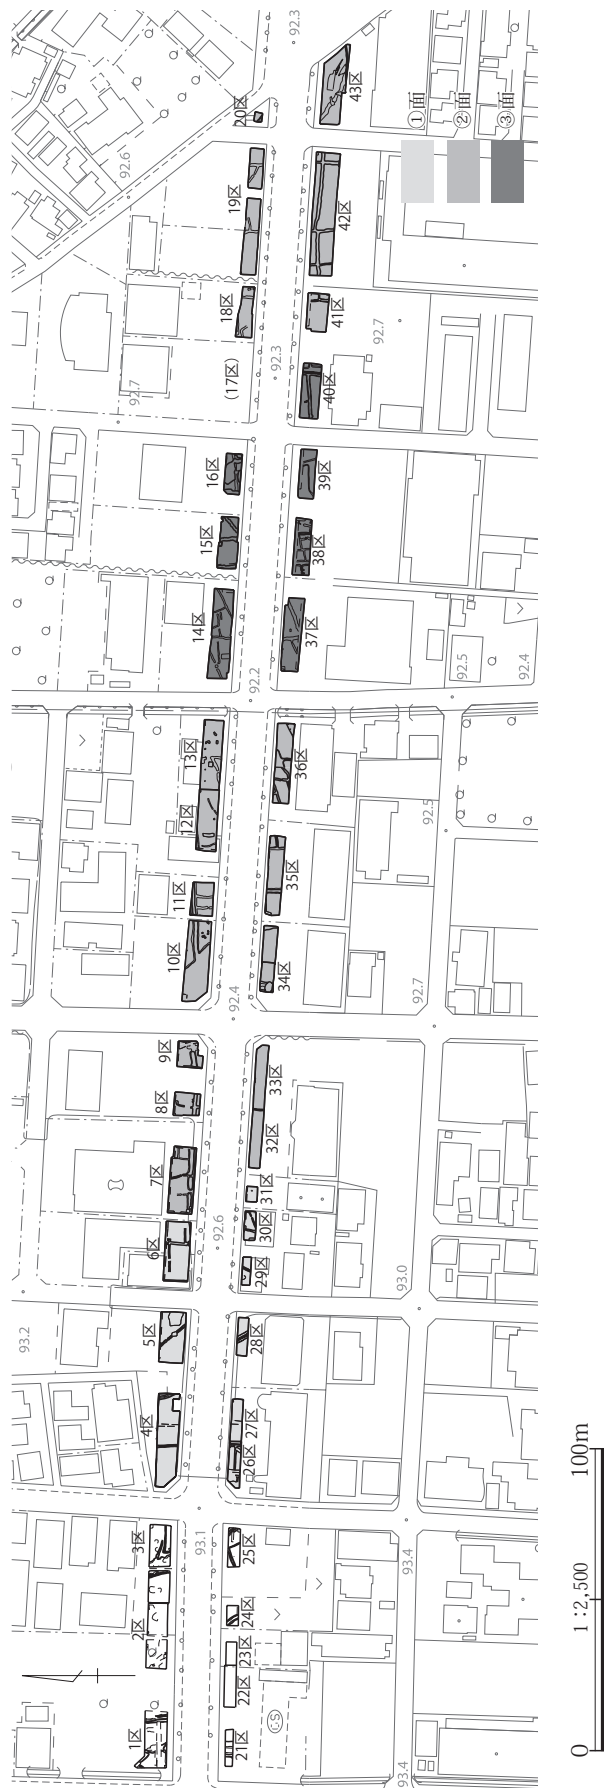
図68 岩押Ⅲ遺跡浅間B軽石層下水田面状況図
(高崎市都市計画図に加筆)

前述のように、これらの水田面及び畦畔の状況は全ての調査区において明確に区分できる状況ではないが、少なくとも調査範囲の全てが同じ様相ではない。

一方、①～③の水田面における浅間B軽石層直下の耕作土(X層)について、イネのプラント・オパール分析を実施した結果、①の水田面及び畦畔は平坦で、全体に風化が進んでいる調査区に該当する6区では5,700～8,300個/g、②の水田面に小さな凹凸が存在し、畦の高さが比較的高い調査区に該当する37区では4,300～11,900個/g、③の水田面及び畦畔の状況が①と②の中間的な調査区に該当する7区では8,300～13,200個/gとの値を得た(33頁「V-2・3岩押Ⅲ遺跡におけるイネのプラント・オパール分析」参照)。これらの分析結果はいずれも高い数値を示すが、この数値からみてこれらが周囲のプラント・オパールを含む土壌からの移動によってもたらされた可能性は低く、この調査区において水田耕作が行われたことはほぼ確実であると考えられる。

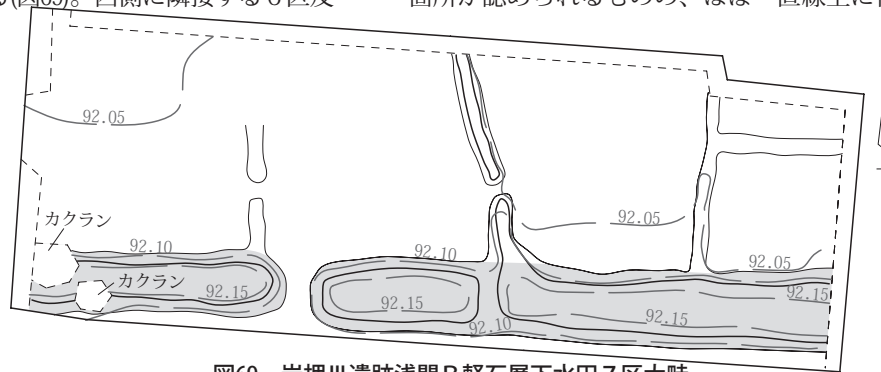
図69 岩押Ⅲ遺跡浅間B 軽石層下水田7区大畦

これらの大畦のうち、南北方向の35区大畦と38区大畦は、それぞれ軸線の方向が真北に対して西側に約1° 傾く走行がほぼ平行し、その芯心間隔は約109mである。一方、東西方向の7区大畦を含む6区～12区については、一部にその末端同士を結んだ直線から僅かにずれる箇所が認められるものの、ほぼ一直線上に位置する。さ
