# 東宮遺跡 (2)

- 遺物編 -

八ッ場ダム建設工事に伴う  
埋蔵文化財発掘調査報告書第38集

国 土 交 通 省  
財団法人群馬県埋蔵文化財調査事業団

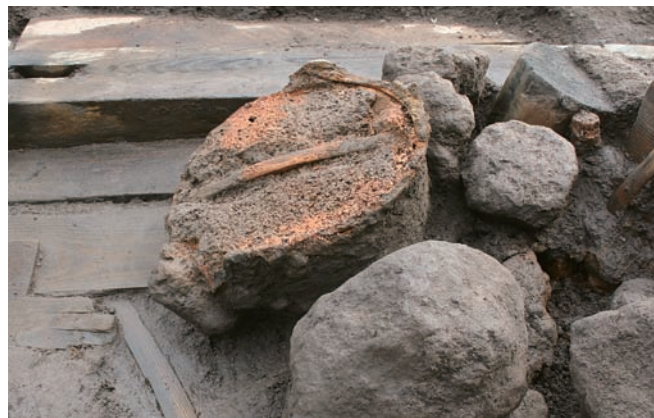
1号建物 鉄鍋（1建 No.408）出土状況 北→

鉄鍋は遺存状況が極めて良好なものと、破片で出土したものが確認された。1建No.408の鉄鍋は、木製の蓋がされたままであり、極めて良好な遺存状況で出土した。亀裂状に欠損した箇所には溶接による補修痕跡が見られ、その上にはススが良好に遺存していた。溶接により補修した後も、鉄鍋を使用し続けていたものと考えている。鉄鍋の溶接による補修については、第4章第4節9を参照して頂きたい。一方で、出土した鉄鍋の中には、破片で出土したものも多い。天明泥流は数回に亘り到達したものと考えられるが、礫を含む泥流が被覆した際に激しく破損したか、或いは錆による劣化が顕著に進んだものと考えている。

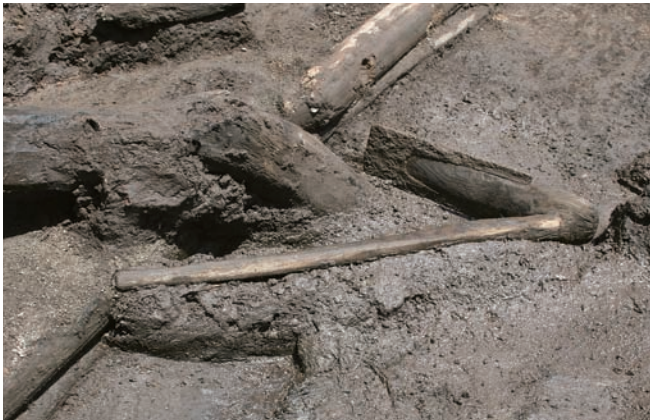
6号建物 鍬（6建No.6）出土状況 南→

6建No. 6の鍬は、木製の柄に袋状の刃がついた極めて良好な遺存状況で出土した。また、刃部や柄の一部は欠損するものの、鍬（6建No. 7）や踏鋤（6建No. 8）も良好に遺存していた。

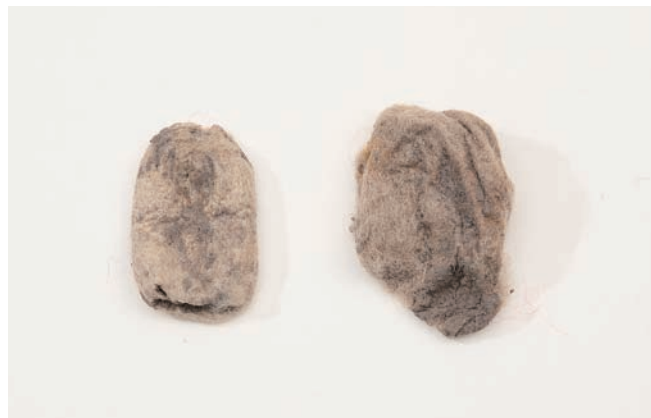
1号建物出土蚕繭 右は同功繭（どうこうけん）と思われる

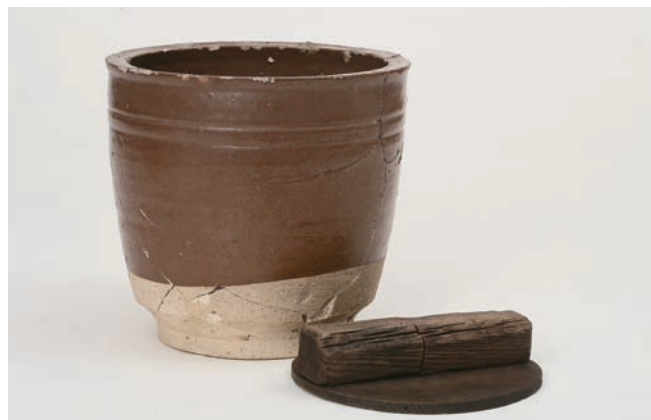
半胴と蓋（1屋敷 No.15・16）蓋の下から梅干しが出土

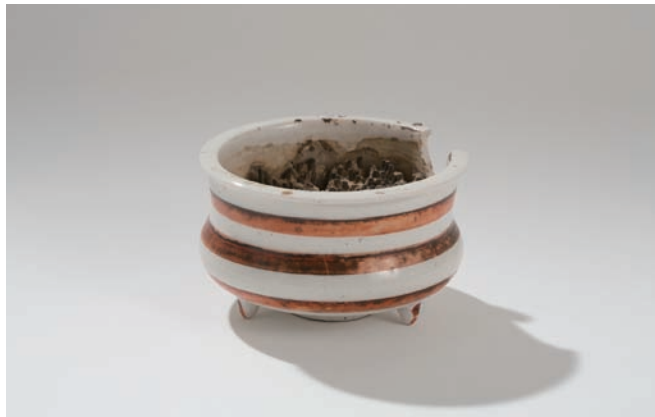
線香が残る香炉（1建 No.200）

馬屋からは、線香が遺存する色絵香炉(1建No.200)が出土した。香炉には、燃え残った極めて脆弱な線香が、多数灰に刺さった状態で遺存していた。灰の一部は欠損するが良好に遺存しており、香炉が天明泥流で遠く流され移動してきたとは考えにくい。出土地点は、比較的原位置に近いのではないかと考えている。馬屋付近で線香をたく理由については明らかでない。1号建物において香炉が出土した馬屋側は、およそ西南西方向に位置し、建物南西方向には浅間山があることを追記しておく。

ここでは、1号建物出土遺物の中で特筆すべき遺物について詳述する。線香が遺存した色絵香炉（1建No.200）は馬屋で、口縁部を下にした状態で出土した。線香の詳細については第4章第2節7を参照して頂きたい。同様に染付香炉（1建No.199）にも灰が遺存し、3号床付近より出土した。灰の良好な遺存状況から判断すると、天明泥流で長く移動したとは考えにくく、出土地点付近で使用されていたものと推測される。灰を遺存した筒形香炉は、5号建物でも出土している。5建No.116の香炉は、口縁端部が欠損しており、灰落しとして使用されていたことが考えられる。灰が遺存した香炉は5点出土したが、その全てが線香立てや香炉として使用されたものではなく、その用途は多様であったと考えている。

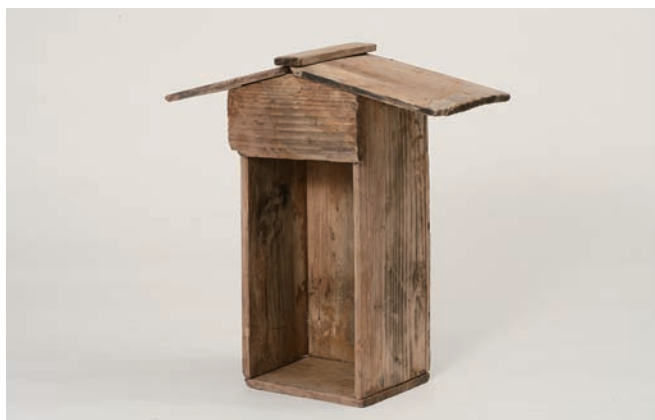
家形木製品（2建 No.45）

2号建物より出土した遺物の中で、特筆すべきものに家形をした木製品（2建No.45）がある。8枚の板材を木釘で接合し、家形にした木製品である。正面下側には木釘の痕跡が見られ、欠損するが正面下部にも材がついていたと思われる。正面上方には、絵馬の様な形態をした五角形の材がついており、これと対になるような材が欠損しているのだろう。正面上方五角形の材下辺には、円形の孔が両端に2カ所穿たれている。穿たれた円孔は、その位置から、観音開きのような扉の支柱を入れるための孔と考えている。2号建物は、便所であり肥料を作製及び貯蔵するための施設であった可能性が高い。遺物の形態と建物西壁面を構築していたと思われる柱付近で出土したことなどから、家形木製品には、お札などが入れられていたのではないかと考えている。

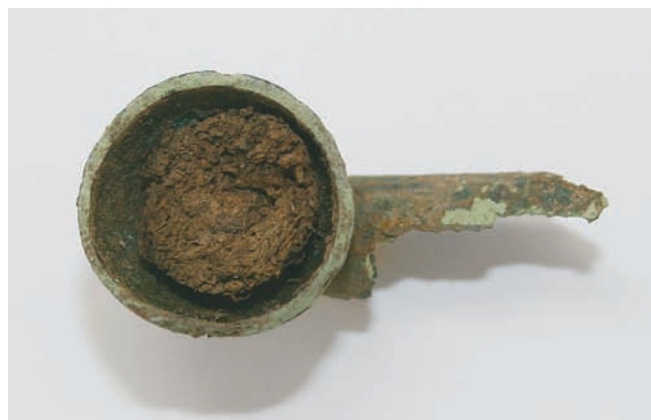
煙管（13建 No.78）火皿には刻み煙草が残る

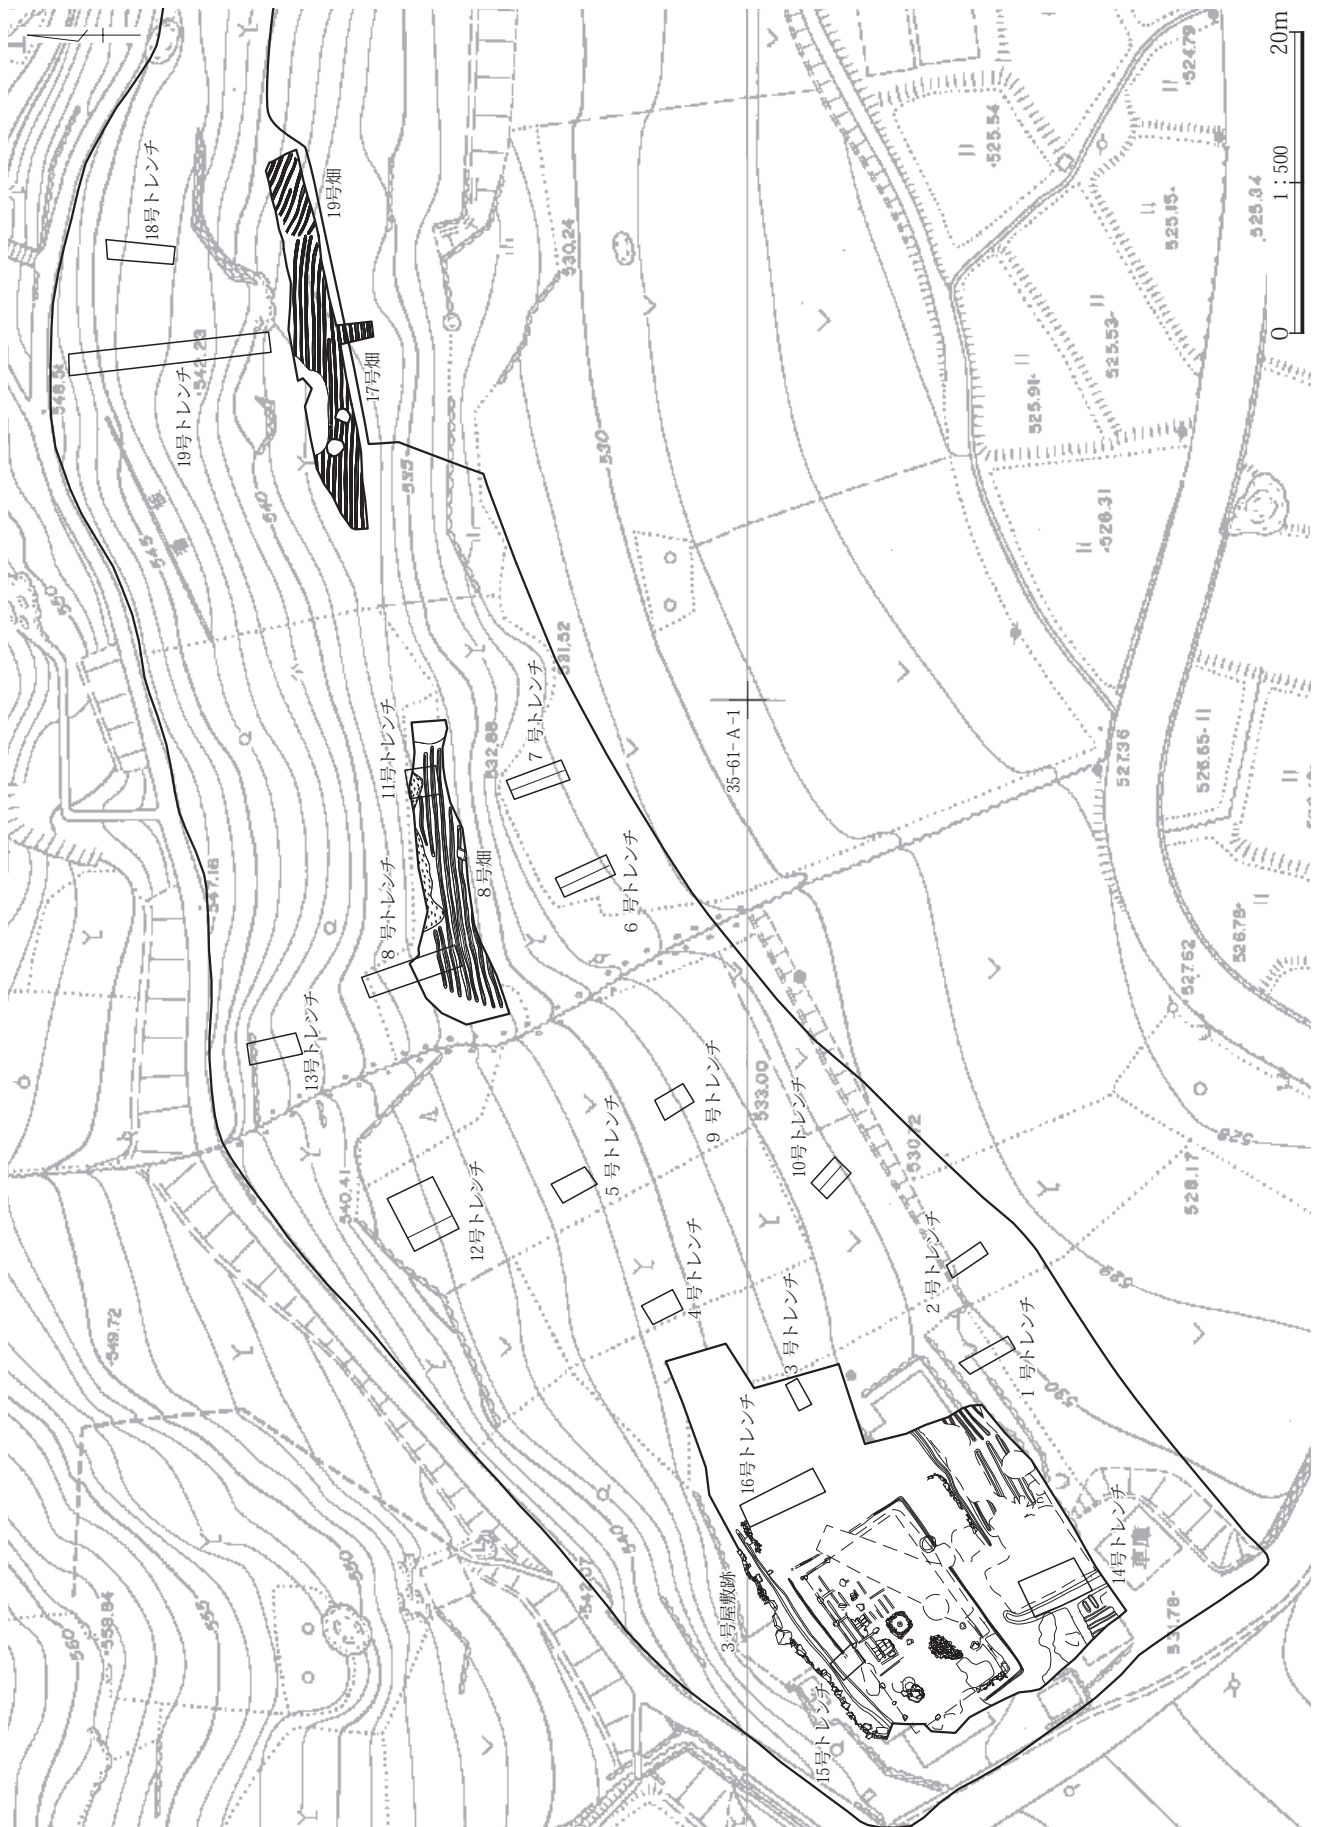
第182図 II区トレンチ位置図

II区では、重機による本格的な泥流除去掘削作業に先立ち、トレンチ掘削調査（1～19号トレンチ※17号トレンチは欠番）を実施し、遺構の有無や存在する遺構の種類、また、天明泥流堆積物の堆積厚等について、事前に把握を行った。ここでは遺物が出土した1・3・15号トレンチについて、その概要と出土遺物等について報告する。

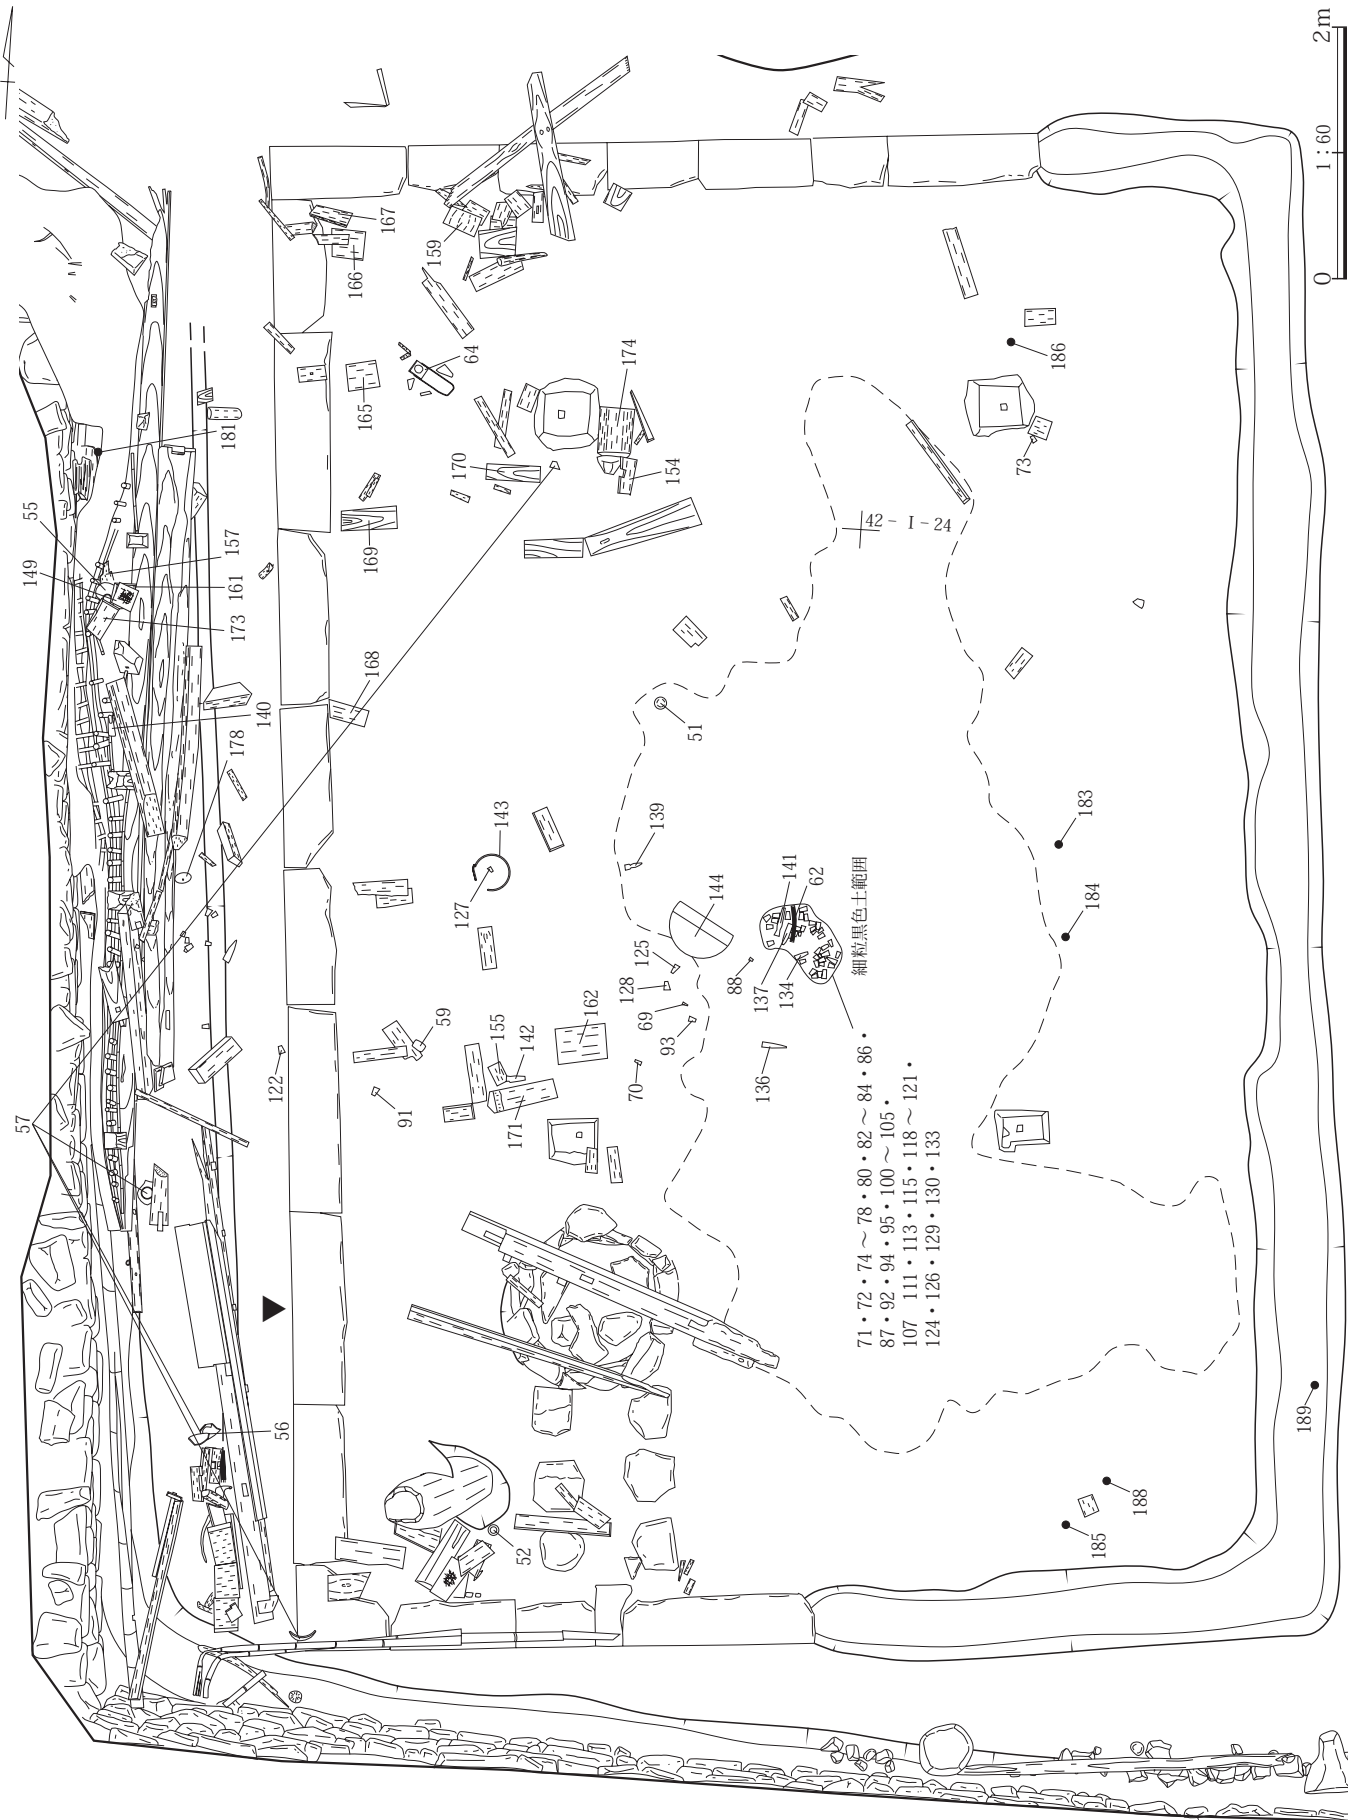
第206図 IV区10号建物 遺物出土状況①

10号建物の側土台下面の切石を使用した礎石列及び、建物内部に敷設された4基の柄穴の施された礎石は原位置を保っている。また、槽場跡の支柱(男柱)は、天明泥流流下の営力によると考えられるが、西方向へやや傾倒し、地上高約90cm以上は腐蝕により欠損している。酒槽を据え付け固定したと考えられる6基の礎石及び、垂壺と考えられる石組・石敷の凹部も原位置を保っている。

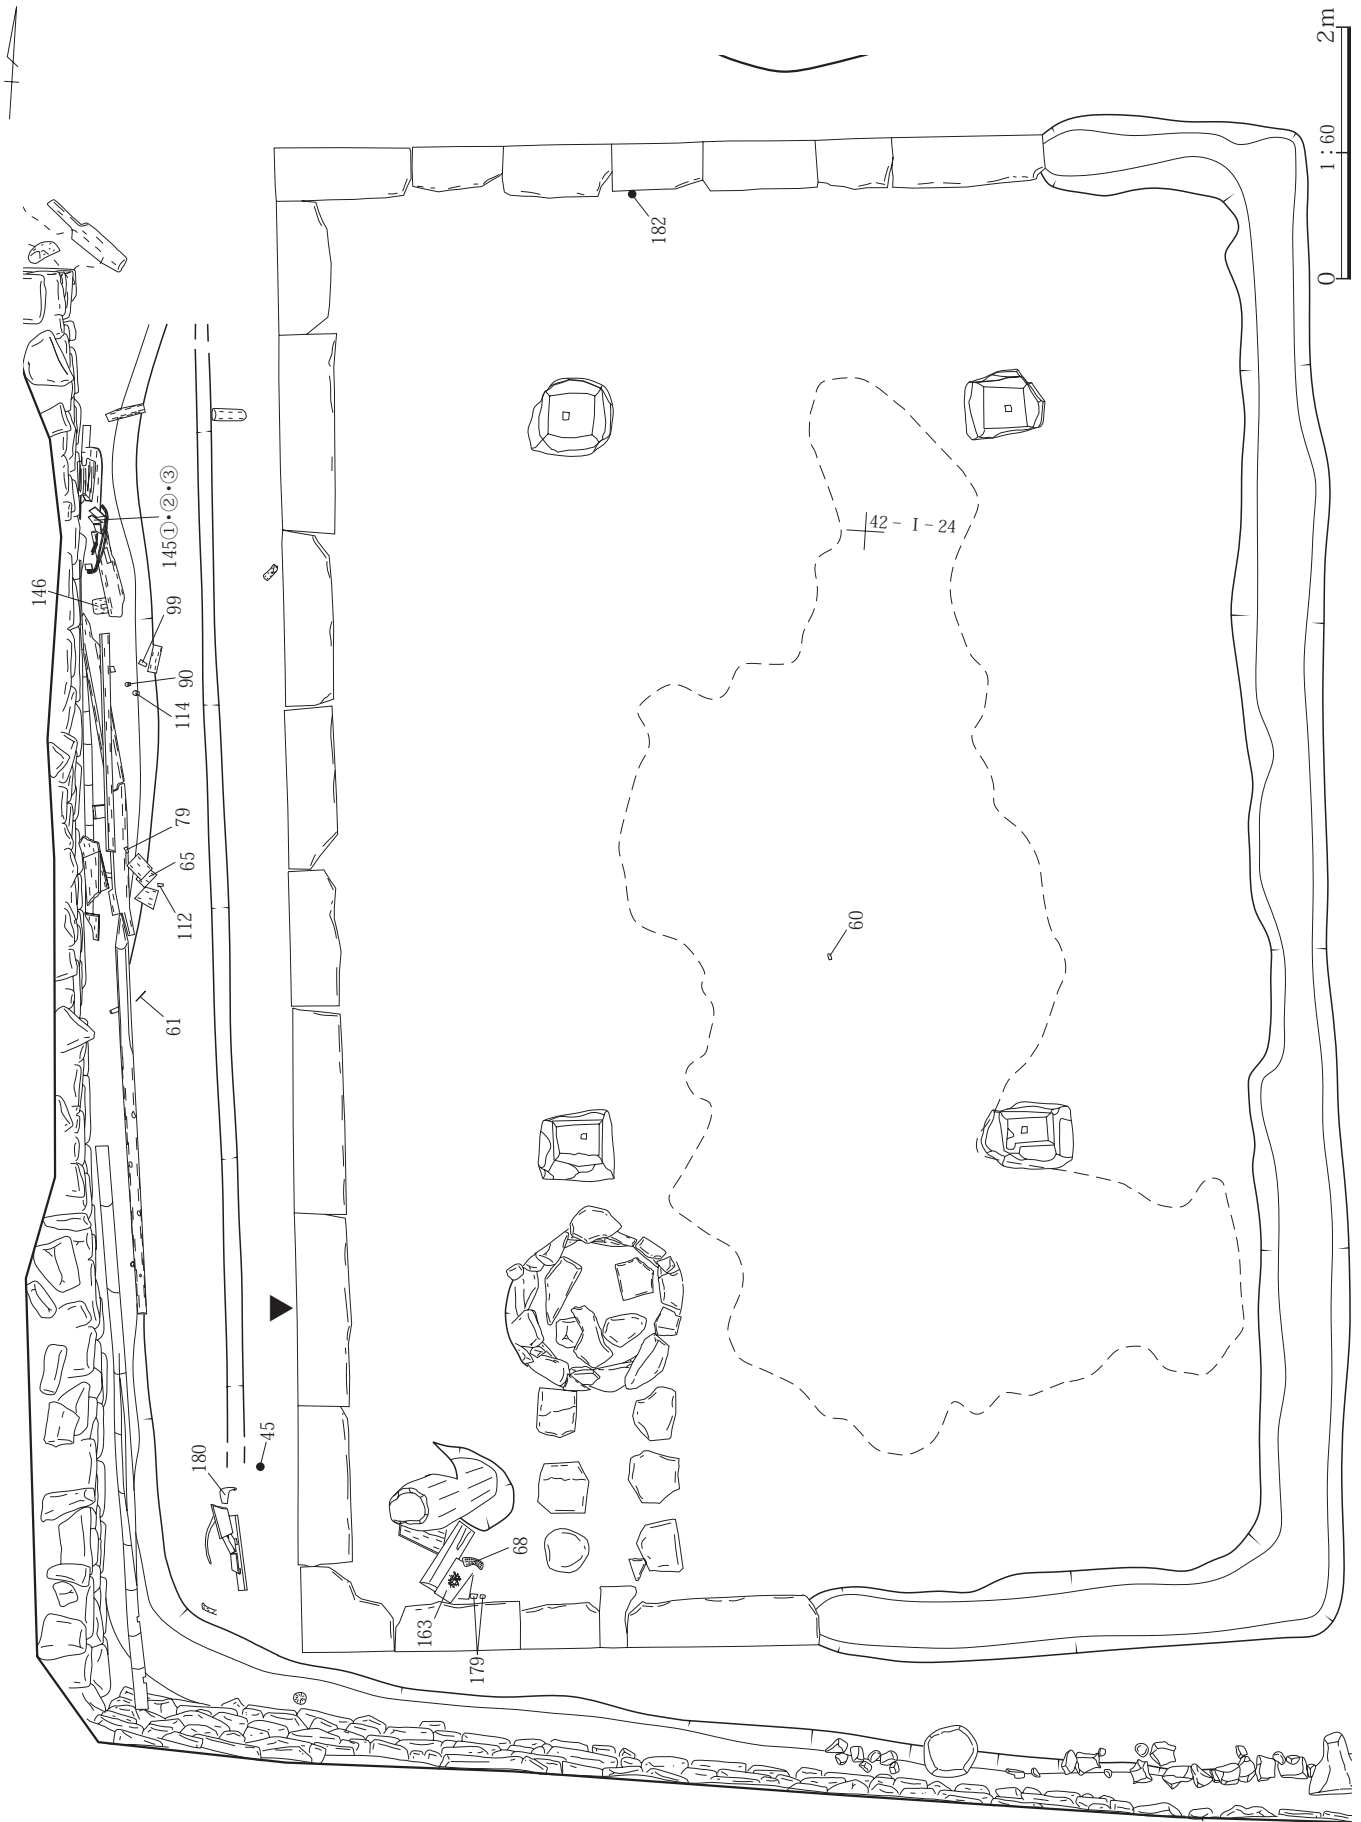
第207図 IV区10号建物 遺物出土状況②

【槽場跡付近】(第208図、PL.42・43)10号建物南西部、42区I-21・22グリッドに位置する。垂壺と考えられる石組の凹部及び酒槽を固定したと考えられる6基の礎石は原位置を保っている。ただし、支柱(男柱)は、天明泥流の営力によると考えられるが、16°西側方向へ傾倒し、上半部は腐蝕により失われている。さらに、支柱が傾倒したことにより地面には深い亀裂が入っている。

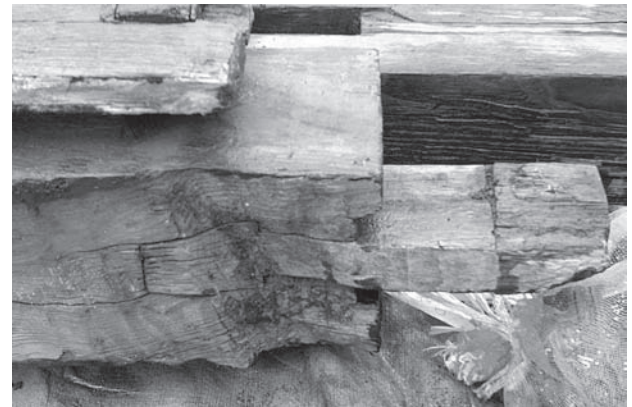
写真1 土台継手部分。雇い鎌柄を使った継手。正面は底面で、礎石の面にひかり付けのための欠き込みがある。写真上面は土間内部側となり、大戸等の建具の敷居の役割をする付け樋端がついている。また、胴付きミゾがあることから、この材は女木である。

写真1及び2は、土台の継手部分である。継手には雇い鎌柄が用いられ、胴付きの欠き込みが男木・女木に刻まれている。柄及び土台には車知栓（しゃちせん）や車知道の痕跡が無いことから、土台に落とし込み接合していたようである。

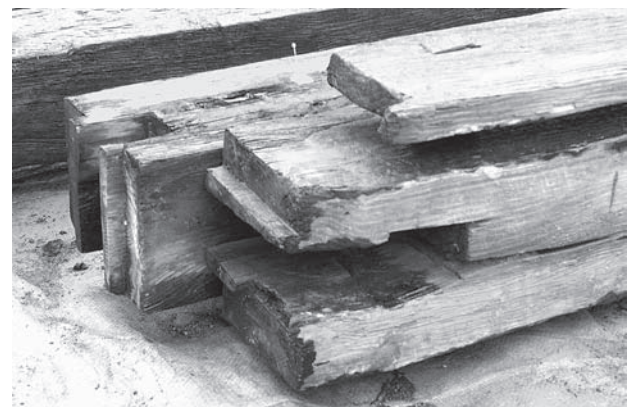
写真2 土台継手部分。雇い柄を使った継手。写真正面は上面となる。写真上面は土間内部側となり、付け樋端がついている。木口には胴付きが刻まれていることから、この材は男木である。

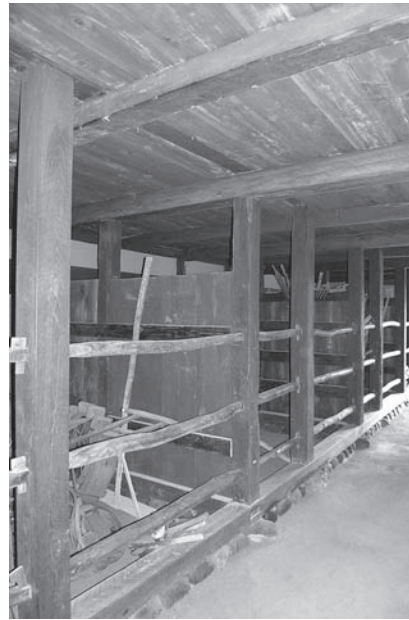
写真3 旧富沢家馬屋 厩栓棒を入れる柱及び間仕切りの柱には、土台が入れている。

西側の外部には、木桶が2カ所埋設され出土している。馬屋で飼育された家畜の糞尿などを集め堆肥としていたようである。

同様な事例は、中之条町大道に建つ重要文化財旧富沢家住宅主屋<sup>3)</sup>などにも見られ、馬屋の構造や仕様など、本遺構を推定する上で貴重な参考事例である。

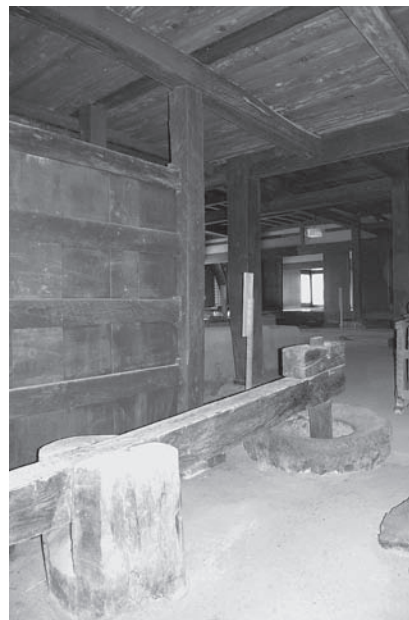
写真4 旧富沢家唐臼

一方、2号唐臼は土間内から発掘された唐臼とは、内部の形状が異なっている。唐臼の場合、内部の形状は口縁部に向かい内に返る徳利型の形状を持っている。しかし、2号唐臼は、通常の餅搗き臼と同様に、返りの無い形状である。形状の違いについては、『武蔵野の水車遺産について』<sup>7)</sup>で、「米搗きと麦搗きでは、内部の曲率が異なる」との報告がなされている。2号唐臼は餅搗き臼の転用の可能性もある。地中に埋め込んだの使用は堅杵などを使用し、木桶枠は穀物を搗いたときに、はね返りが外にこぼれないような役目があったのではないだろうか。しかし、作業効率からみれば、唐臼が優れており、被災時には2号唐臼は利用されていなかったと推測できる。いずれにしても、一軒の農家が構える規模としては大きく、1号唐臼を含めると、かなり専門的に製粉や精麦、精米等の作業が可能であったと推定できる。

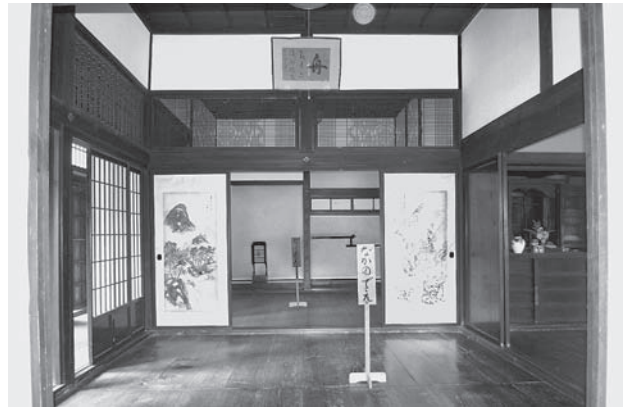
写真5 旧富沢家 デーよりナカノデー、ジョウダンを見る。

7号・8号・9号床については、7号床北側に床構えが推定できることから、「オクリ」あるいは「オクリデー」などと呼ばれる上座の機能を持っていたと思われる。それに伴って8号及び9号床は、2部屋に仕切られていたと推定すれば、南側は「デー」と呼ばれる部屋であったと思われる。前掲の旧富沢家では「デー」、「ナカノデー」と続き、床構えを持つ部屋を「ジョウダン」と呼んでいる。いずれにしても、これらの部屋は、本建物中最も表向きの接客空間として位置付けられる。

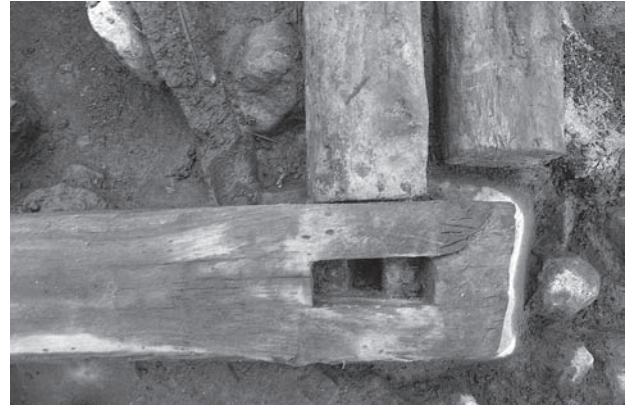
写真7 南西隅の土台隅の納まり。平柄が差され、隅柱の重柄に対応するため、二段に穴が刻まれている。

写真7を見ると、柄穴は2段に穿たれていることが判る。ここに立つ柱は重柄（じゅうぼぞ）が切られていたことが推定できるが、土台の隅柱の柄としては一般的ではない。

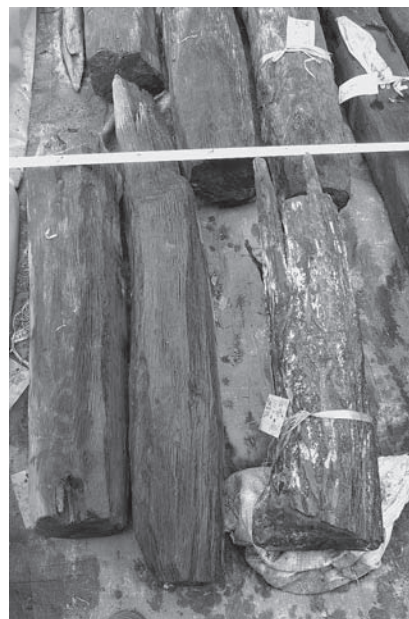
写真8 写真左下の柱には樹皮が残るが、他の柱は皮をはぎ、鉾の加工痕が見られる。

**柱** 柱は、1号・2号床回りでは掘立柱で、床上部で全て欠損している。残存する床下部分は、土中部（地中に埋設される部分）は丸柱状で、一部を除き樹皮は残存していない。地上部分は、角柱として加工されており、表面の一部には鉾（ちょうな）と思われる加工痕が残っている。断面径は約13.7cm（4.5寸）角である。また、土中に埋設されているが柱ではなく、束と思われるものも検出されている。

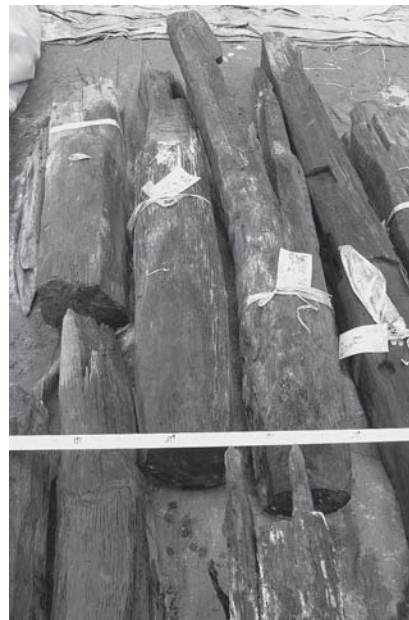
写真9 上部中央は「四ぬ」の柱。上部は床上位置で折れ曲がっている。

建物の主体部となる1号・2号床の側回りからはそれぞれ掘立柱が検出されている。特に「二」通りの「に」・「ほ」・「と」・「り」・「ぬ」の5カ所、「四」通りでは「に」・「へ」・「ち」・「り」・「ぬ」の5カ所である。

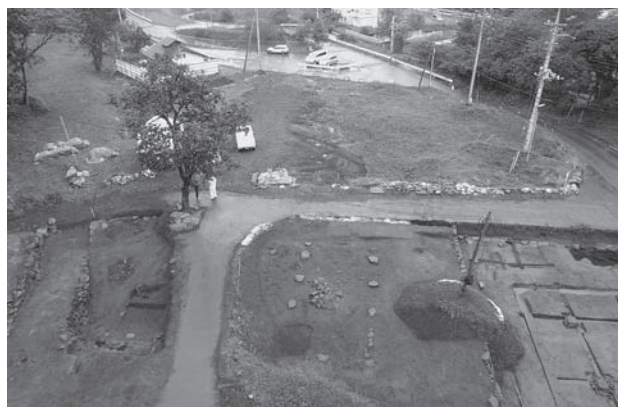
写真10 11号建物俯瞰。11号建物は中央に道を挟み、南北に位置している。左は5号道、右は10号建物、中央上部は6号道を挟み1号建物に接している。

屋敷地は、東に向かって緩やかに下っており、敷地境は、東側に19号石垣があり、道を挟んで1号建物と接している。西側には18号石垣により7号屋敷跡と接しており、敷地高の落差は最大1.8mある。この石垣からは、土壁が張り付くように検出されている。南側は11号石垣を挟んで10号建物に続く。北側は15号石垣から5号道に接している。

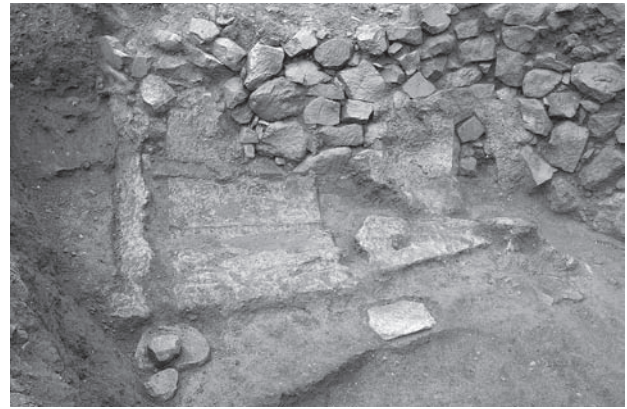
写真11 18号石垣に付着した土壁。11号建物の馬屋西側に位置する。手前の石は、馬屋の西側を構成する礎石である。黄色部分が土壁、中央及び左側には石垣に向け柱痕が残る。また柱に直交して貫痕が3段確認できる。

また、馬屋の西側の18号石垣に沿っては、土壁の遺構が出土している。「天明泥流により押し流され、偶然にも18号石垣に付着するようにおよそ7mほどの範囲で検出された」と調査報告にあり、貴重な資料である。壁幅はおおよそ2.3mあり、柱痕はほぼ手前の礎石の延長上にある。想定した馬屋の幅が2.58mあることから、報告書所見のとおり泥流により馬屋の西側壁が押し倒されたものであろう。柱痕から4～5寸 (12～15cm) 幅の柱、貫は3～3.5寸 (9～10cm) 幅である。

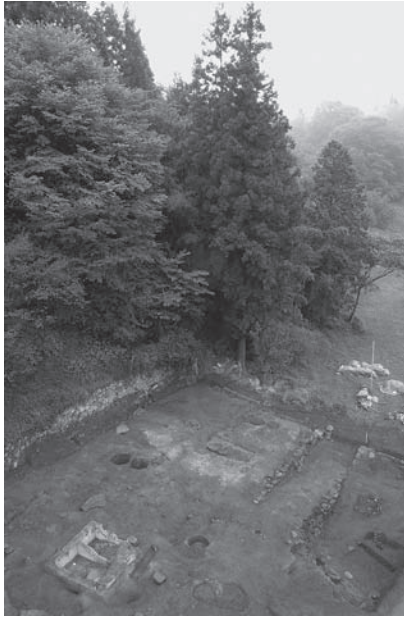
**写真12** 13号建物及び14号建物俯瞰。13号建物は左下、14号建物はその上に2カ所の穴のある付近。また5号道（斜路）は石垣を積み、その右側に位置している。5号道は、6号道から別れ屋敷とを繋いでいる。6号道は右から左に進み、杉の木立の間を通り、山側に進む。

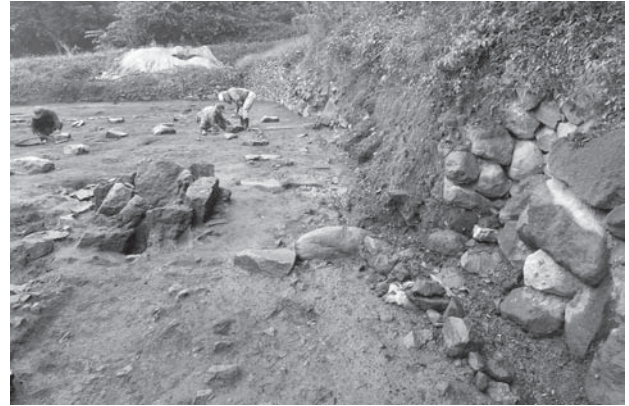
**写真13** 13号建物及び14号石垣。左側には13号建物の礎石及び竈の石組み、右側には14号及びその先に18号石垣がある。石垣は極端に建物に近く、礎石からは1m未満の間隔である。

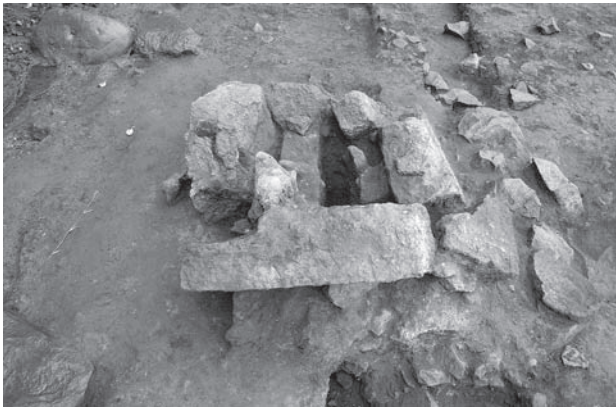
**写真14** 13号建物の礎石組み。右側は焚き口と推定される。手前の切石は袖石か、左側上部が欠き込まれているが、この部分に焚き口を構成する楣石がのる。黄土色の土は、竈の上塗りの壁土である。

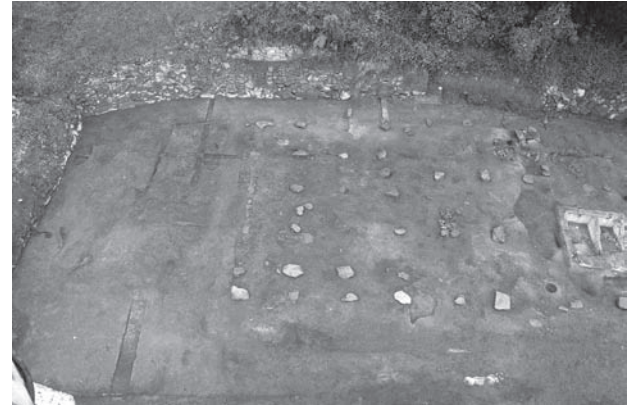
写真15 13号建物及び15号建物俯瞰。左側には15号建物、その奥は8号石垣。右側には13号建物の礎石を見る。

15号建物は、13号建物の南西側に接するように検出され、建物跡と推定する根拠は2カ所の土台痕のみであった。土台痕から、13号建物に接していた状況は把握できないが、本来この位置から検出すべき13号建物の雨落ち溝が途切れている。調査においても、存在すべき雨落ち

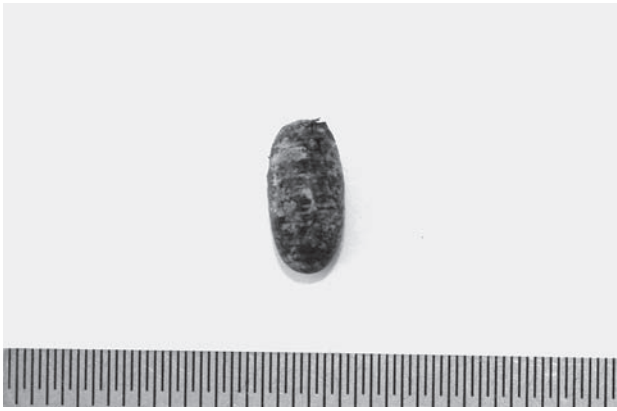
写真4 東宮遺跡出土カイコノウジバエ 近接

東宮遺跡からは、カイコノウジバエ(蠶蛆・きょうそ)とカイコノヒメウジバエの蛹が出土した。ウジバエは、蚕の主食である桑の葉に卵を産み付け、蚕がその卵を葉と一緒に食した後も体内で生き、孵化をする。蚕の栄養分を取り成長し、蛹を脱出し、さらに繭を破って出てくる。

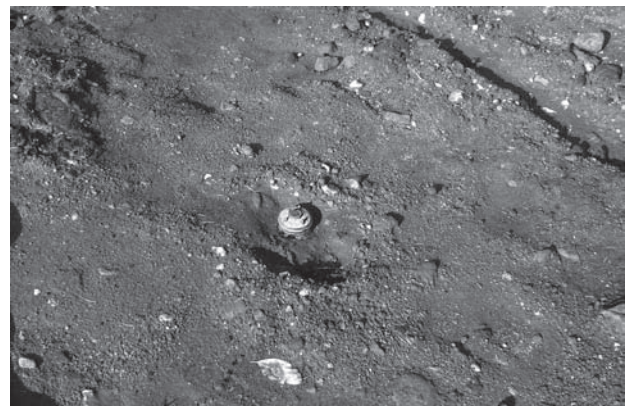
写真1 1号建物香炉(No.200)出土状況

1号建物No.200は、18世紀後半の有田色絵香炉である。口縁部の一部が欠損するものの、良好な遺存状況であった。香炉は、1号建物内の馬屋と土間の境目付近、土間直上で、口縁部を下にした状態で出土している。

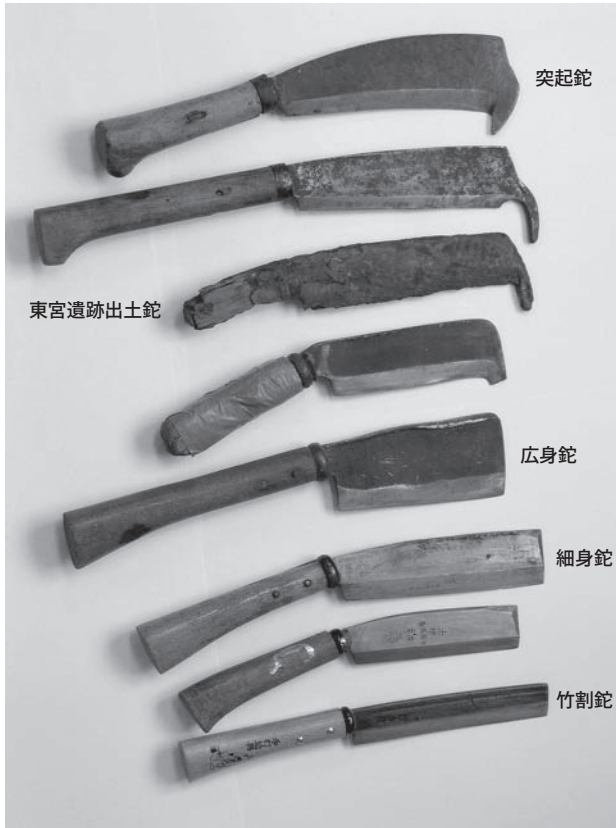
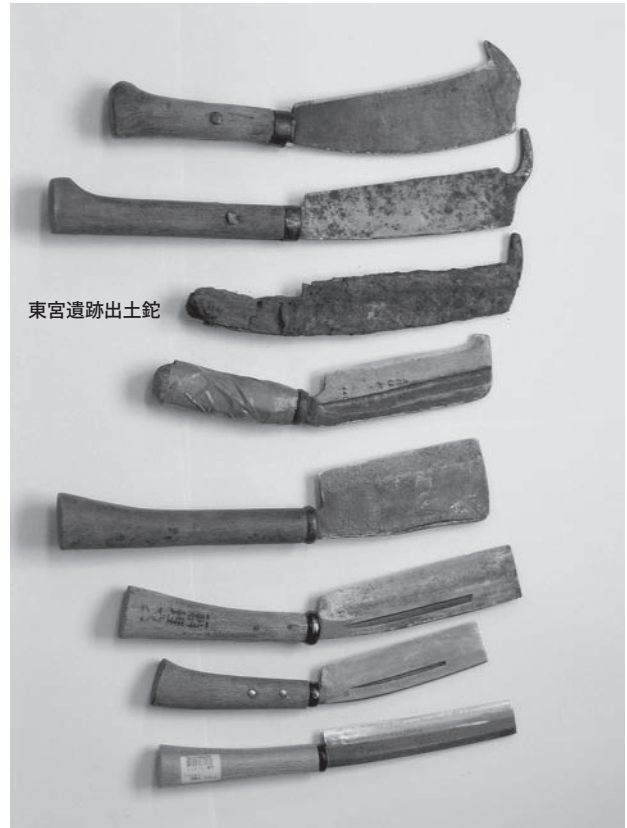
昭和年代で使用されていた鉞と東宮遺跡から出土した鉞(表面)

昭和年代で使用されていた鉞と東宮遺跡から出土した鉞(裏面)

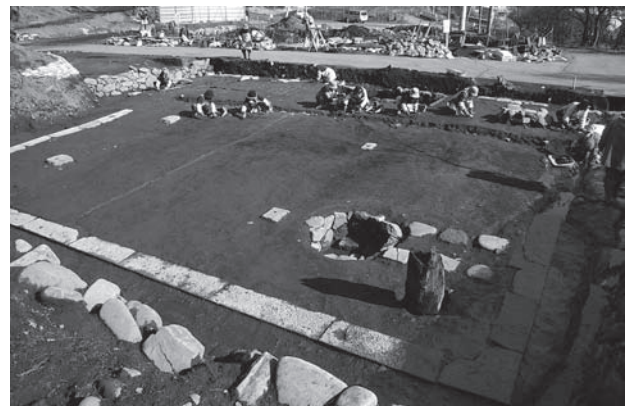
写真2 10号建物 酒蔵跡と考えられ、搾酒するための槽場施設を有する

ところが、平成20年度に検出された5号屋敷跡の10号建物は、長方形の切石を礎石として廻らせた蔵の構造を有し、建物内からは多数の木柱（樽の柱）が出土したり、槽場と思われる施設も確認された（写真2・3）。これは、口承に伝わる野口家の酒蔵ではないかと考えられるようになった。

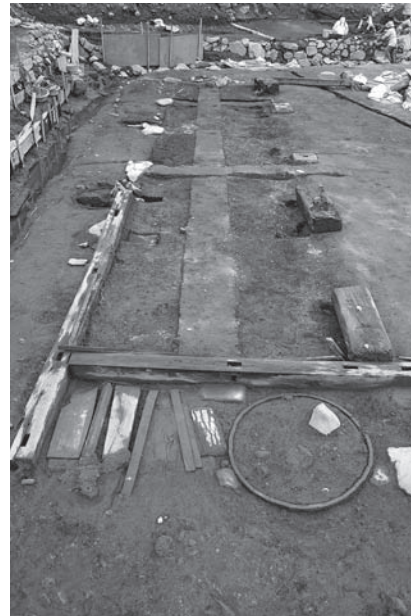
写真4 1号建物の広い馬屋

次に、「馬五頭」について。1号建物は南側の入口正面から向かって左側（西側）には広い馬屋がある（写真4）。馬は8～9尺四方のスペースに1頭飼育するのが

一般的だという。この建物の馬屋は間口は一般的な規模だが、建物奥に細長く、奥行は約12mもある。これは馬4～5頭分のスペースであるが、既報告により、馬房の仕切りは4ヶ所と考えられているから、飼育された家畜が馬だったと仮定すれば、その頭数は5頭であった可能性が高い。また、馬屋内に馬の死骸はなかった。馬糞や植物の葉などが腐食せずに遺存しているのだから、馬屋に仮に馬が飼育されていれば、骨は残存して出土するはずだ。従って、馬は泥流被災以前に逃がしたものと考えられる。馬屋と土間の境界の飼馬桶が全て裏返しの状態でも出土したことも、泥流被災直前まで馬が干草を食べていた様子を連想させない。

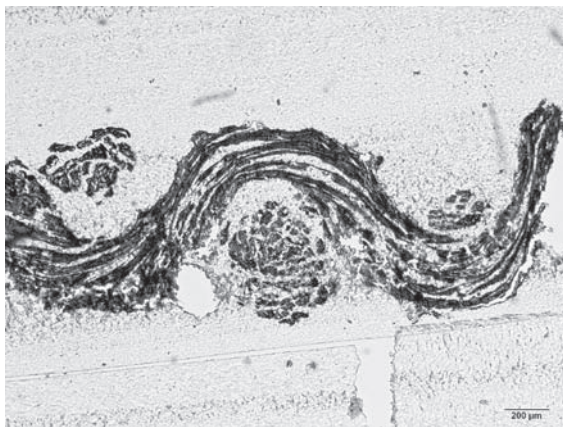
東宮遺跡織物断面（18倍）

試料織物素材は、壁が厚く、細胞内腔が殆ど無い細長い繊維細胞で構成されていることから、植物の繊維であることが分かる。細胞断面が多角形で繊維同士が集合していることから、それが丸～楕円で完全に繊維が単独であるワタや、断面が丸～楕円で多くが単独であるカラムシやアカソの類のものではないと言える。また断面が多角形で細胞同士のくっつき方が不規則であることから、断面がほぼ四角形で整然と配列するシナノキなどの韌皮繊維でないとも言える。一方、アサでは韌皮繊維は皮層中に不規則に集合して分布し、個々の繊維細胞の断面は多角形で集合の仕方が不規則、繊維細胞の太さは10～30 $\mu$ m程度であり、これらの点でも出土品はアサに良く一致することから、本出土織物の素材はアサの韌皮繊維であると同定された。

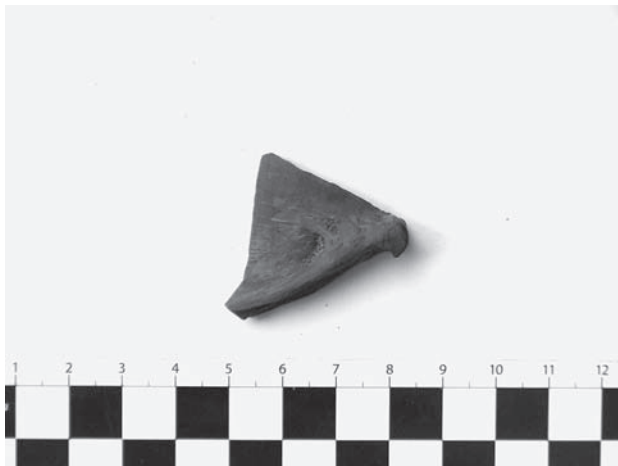
魚類のブリ[*Seriola quinqueradiata*]の右方骨である。大きさは、約30mm×約36mmである。一部、切断痕があるため、調理されたものであると推定される。

写真1. 馬屋西2号桶出土ブリ右方骨

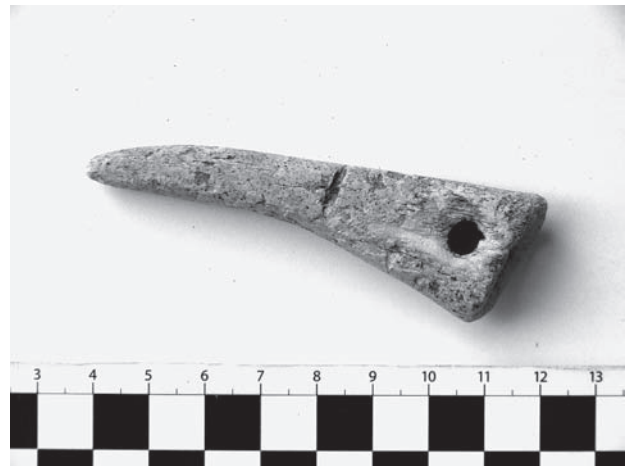
ニホンジカ[*Cervus nippon*]の枝角の先端部である。長さ約85mmで、基部は約27mm×約16mmの大きさである。直径約5mm～6mmの穿孔及び切断痕・切断途中の痕跡が認められる。雄の成獣であると推定される。

写真2. 9号床地山出土シカ角加工品

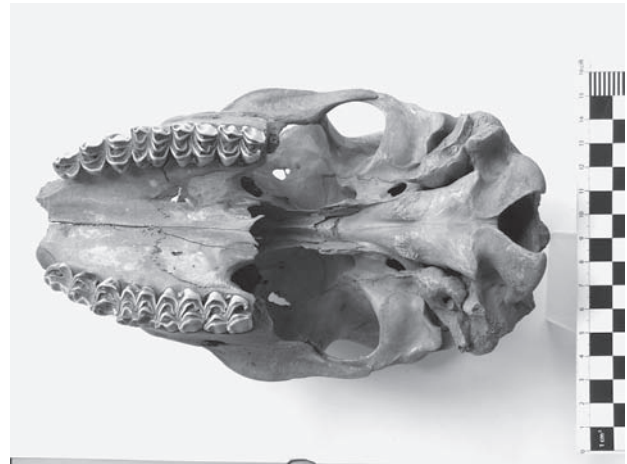
ニホンジカ[*Cervus nippon*]の頭蓋骨である。吻部は破損しており、下顎骨は欠損している。また、角は、角座から上が切断されており、切断痕が認められるが、角を加工する目的で切断したものと推定される。成獣のオスであると推定される。

写真6. 2号桶出土獣骨[ニホンジカ頭蓋骨下面観]

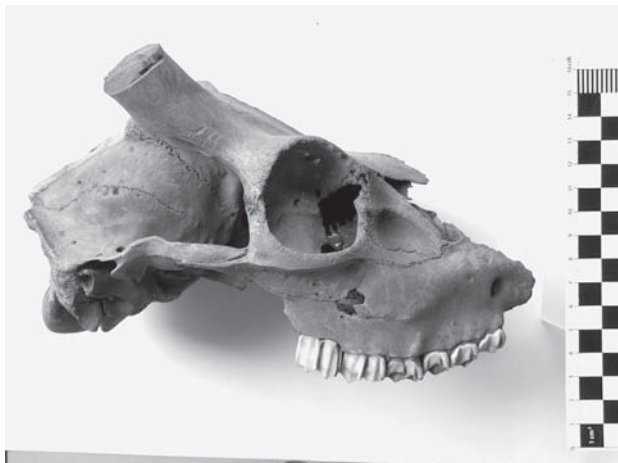
写真4. 2号桶出土獣骨[ニホンジカ頭蓋骨右側面観]

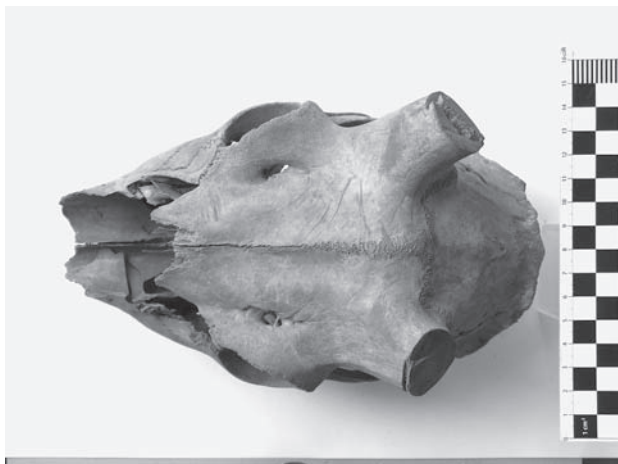
写真5. 2号桶出土獣骨[ニホンジカ頭蓋骨上面観]

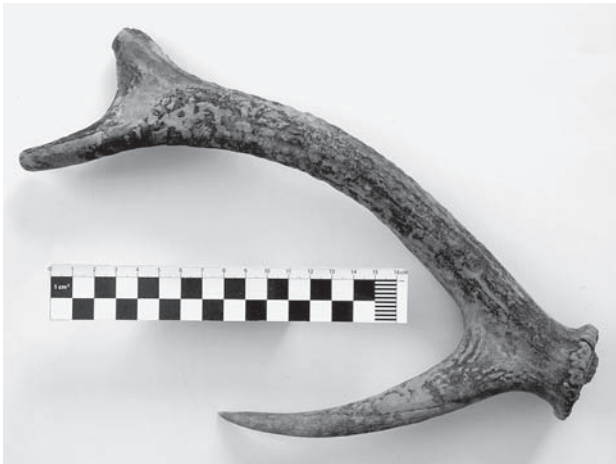
2号建物の桶状板近辺から、ニホンジカ[*Cervus nippon*]の角が出土している。この角は、左側の鹿角である。一部破損しているが、現状で全長約30cmである。枝角に切断痕が認められる。ニホンジカのオスで、成獣であると推定される。

写真8. 2号建物近辺出土獣骨[ニホンジカ左鹿角外面観]

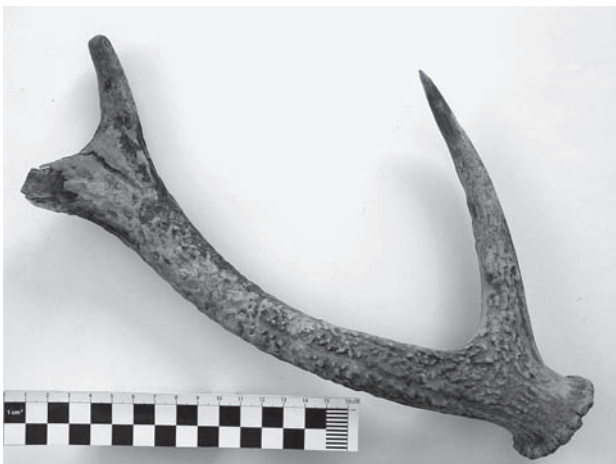
写真9. 2号建物近辺出土獣骨[ニホンジカ左鹿角内面観]

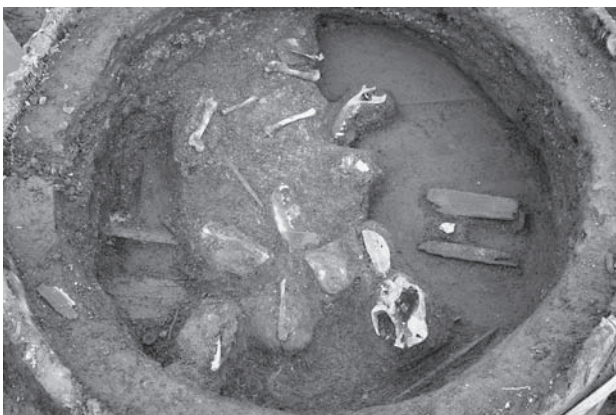
イヌ[*Canis familiaris*]の頭蓋骨及び左右下顎骨・ネコ[*Ferris catta*]の四肢骨・ニホンアナグマ[*Meles meles*]の四肢骨が出土している。半切桶の中から出土しているが、堆積物は、明らかに泥流とは異なるという。どのような目的であるかは、不明である。

写真10. 2号建物9号桶獣骨出土状況

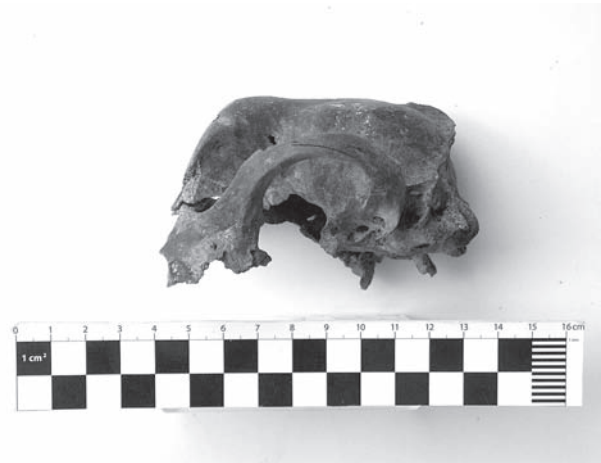
・イヌ[*Canis familiaris*] イヌは、頭蓋骨・左右下顎骨が出土している。頭蓋骨は、上顎骨部が破損している。性別不明で成獣であると推定される。また、この頭蓋骨と下顎骨は、恐らく同一個体であると推定される。

写真11. 2号建物9号桶出土獣骨[イヌ頭蓋骨左側面観]

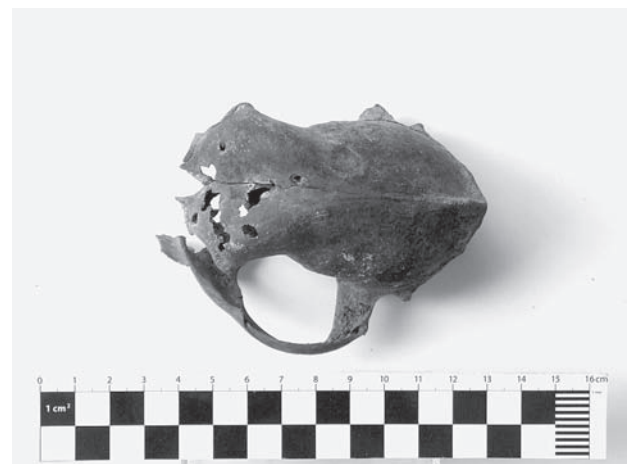
写真12. 2号建物9号桶出土獣骨[イヌ頭蓋骨上面観]

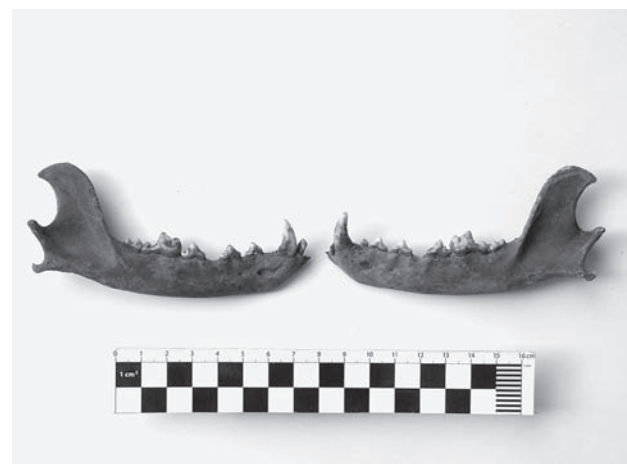
写真13. 2号建物9号桶出土獣骨[イヌ左右下顎骨]

なお、本左右下顎骨のM3（第3大白歯）は、生前脱落しており、P3（第3小白歯）とP4（第4小白歯）との間に、約5mmの歯隙が認められる。

No.	計測項目	右計測値	左計測値
1	下顎全長	112 mm	111 mm
3	下顎長	105 mm	103 mm
10	大白歯列長	33 mm	32.5 mm
18	下顎枝高	45 mm	46 mm

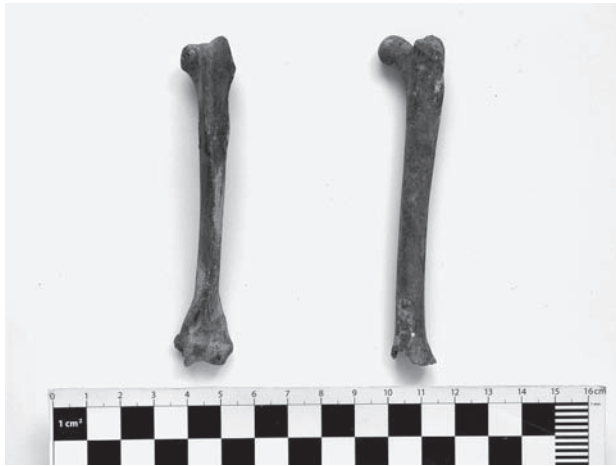
・ネコ：ネコ[*Felis catus*]の左上腕骨と左大腿骨が出土している。

写真14. 2号建物9号桶出土獣骨[ネコ四肢骨]

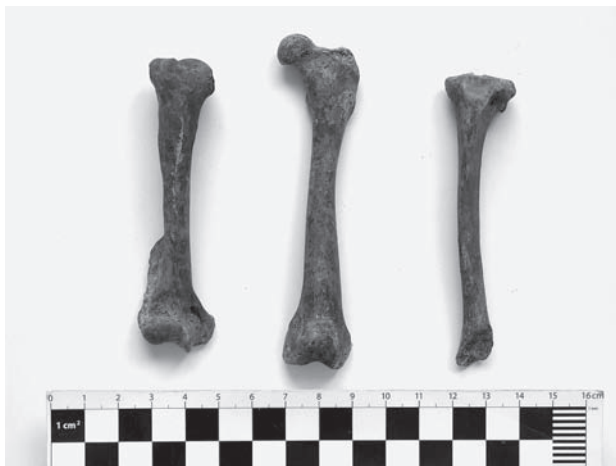
・アナグマ：アナグマ[*Meles meles*]の右上腕骨・左大腿骨・左脛骨が出土している。

写真15. 2号建物9号桶出土獣骨[アナグマ四肢骨]

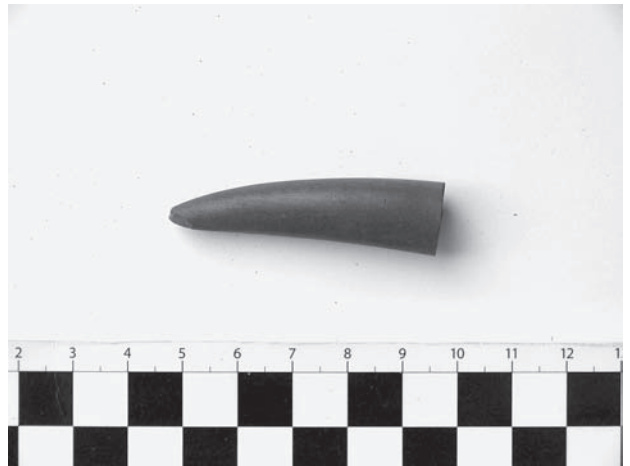
ニホンジカ[*Cervus nippon*]の枝角の先端部である。大きさは、長さ約50mm・幅約11.4mm～14mmである。雄の成獣であると推定される。基部に、切断痕が認められるため、鹿角製品への加工過程であると推定される。表面は、良く磨かれているように見えるが、シカが生前擦ったためであろう。

写真16. 5号建物出土獣骨[シカ角]

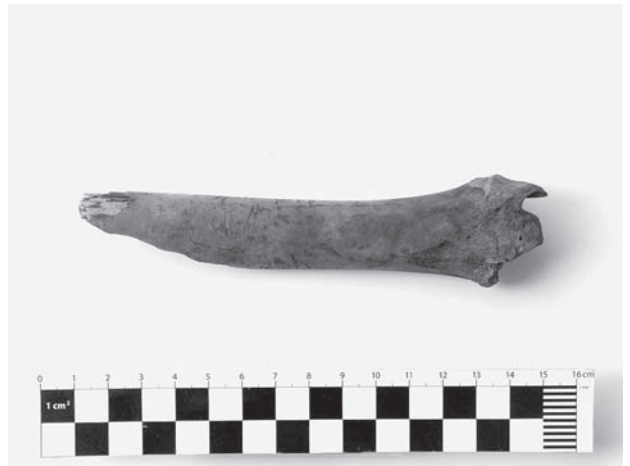
ニホンジカ[*Cervus nippon*]の、右脛骨遠位部である。骨端部は癒合しているため、性別不明の成獣であると推

写真17. 4号石垣出土獣骨[ニホンジカ右脛骨前面観]

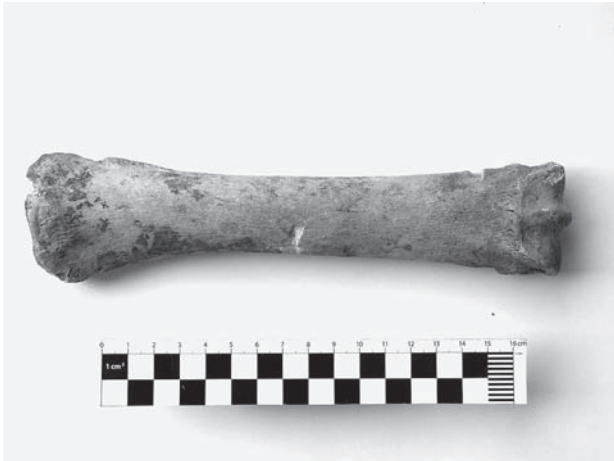
ウマ[*Equus caballus*]の左中手骨である。骨端部は癒合しているの、性別不明の成獣であると推定される。最大長約213mm・近位端最大幅約51.5mm・遠位端最大幅約45mm・最小骨幹幅約30mmである。

写真18. 4号石垣出土獣骨[ウマ左中手骨前面観]

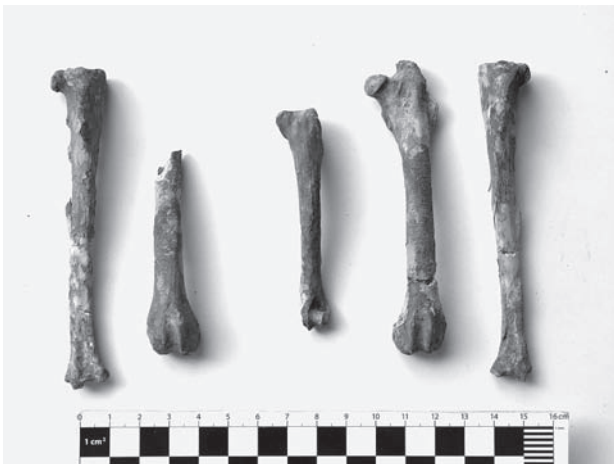
ウサギの四肢骨が出土している。カットマークは、認められなかった。骨端部は癒合しているの、性別不明で成獣であると推定される。

写真19. Y-12グリッド出土獣骨[ウサギ四肢骨：左から、右脛骨・右大腿骨・左上腕骨・左大腿骨・左脛骨]

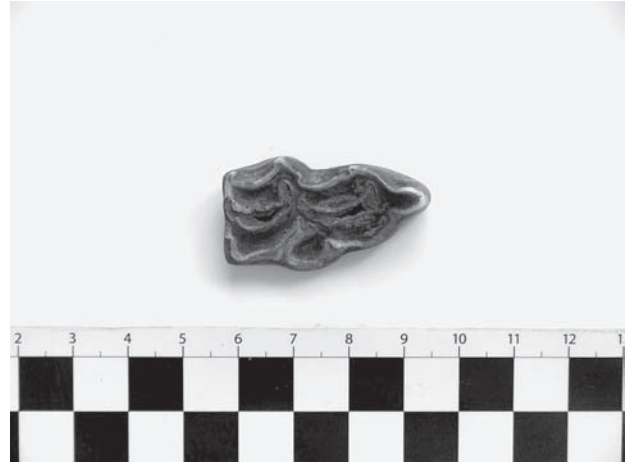
ウマ[*Equus caballus*]の、上顎左P2(第2小白歯)が1点出土している。計測値は、MD(歯冠近遠心径)が38mm・BL(歯冠頬舌径)が22mmである。歯冠高から、死亡年齢は約19歳~20歳の老齢馬であると推定される。

写真20. 7号建物出土獣骨[ウマ上顎左P2咬合面観]

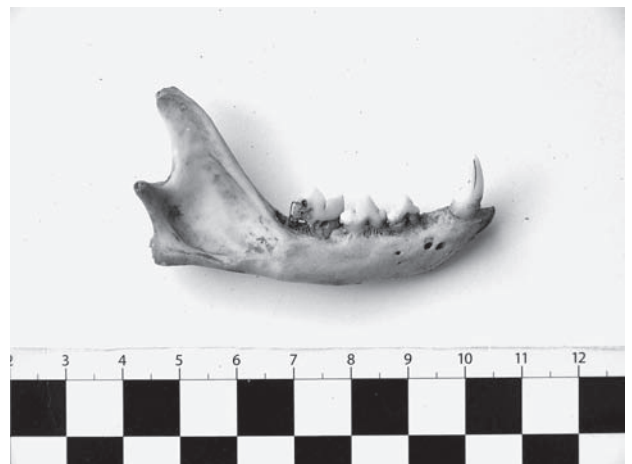
出土状況は、不明である。ネコ[*Felis catus*]の右下顎骨である。但し、I1(第1切歯)及びI2(第2切歯)は欠損している。大きさは、通常のネコと同様である。下顎歯には、咬耗はあまり認められない。性別不明で、成体であると推定される。

写真21. 10号建物出土獣骨[ネコ右下顎骨右側面観]

なお、下顎右白歯の顎骨には歯周病が認められ、M1(第1大白歯)の頬側には、齲蝕(虫歯)が認められる。このことは、所謂野良猫ではなく、飼い猫で、人間と同

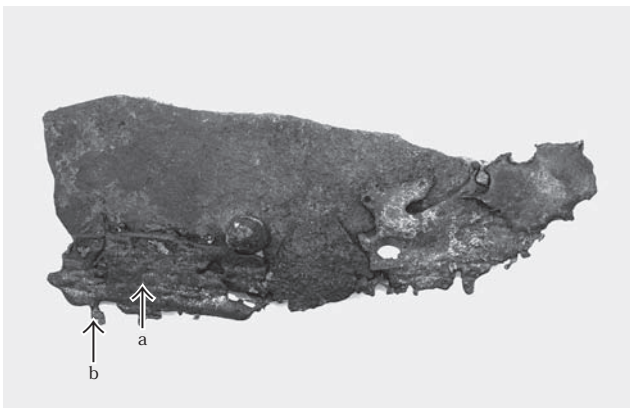
写真1 9建No.49鉄鍋。矢印は分析地点

本遺跡からは、建物跡を中心に鉄鍋類も多く出土しているが、その中には、損傷部分を金属で溶接し補修した補修痕跡が見られることが確認された。鉄鍋類の欠損箇所に、溶接による補修痕跡が確認できる出土例は、管見の範囲ではない。
