# 東宮遺跡 (2)

- 遺物編 -

八ッ場ダム建設工事に伴う  
埋蔵文化財発掘調査報告書第38集

国 土 交 通 省  
財団法人群馬県埋蔵文化財調査事業団

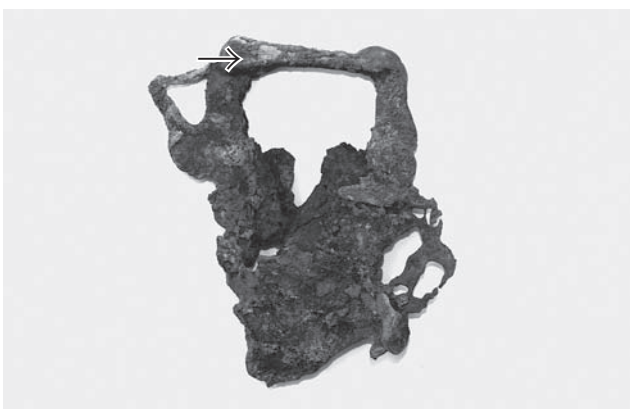
写真3 13建No.120②溶接部。矢印は分析地点

本遺跡からは、建物跡を中心に鉄鍋類も多く出土しているが、その中には、損傷部分を金属で溶接し補修した補修痕跡が見られることが確認された。鉄鍋類の欠損箇所に、溶接による補修痕跡が確認できる出土例は、管見の範囲ではない。

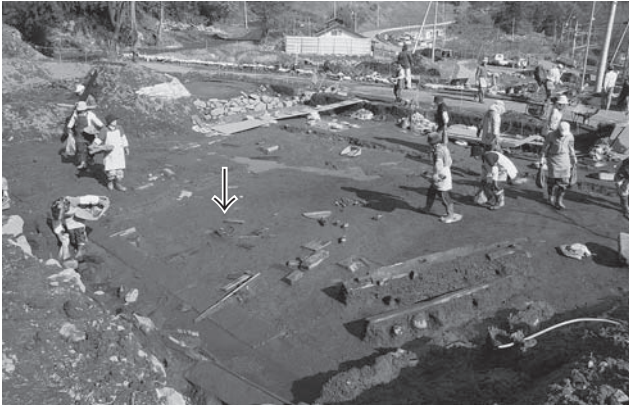
写真1 10建No.143桶(矢印)出土状況①

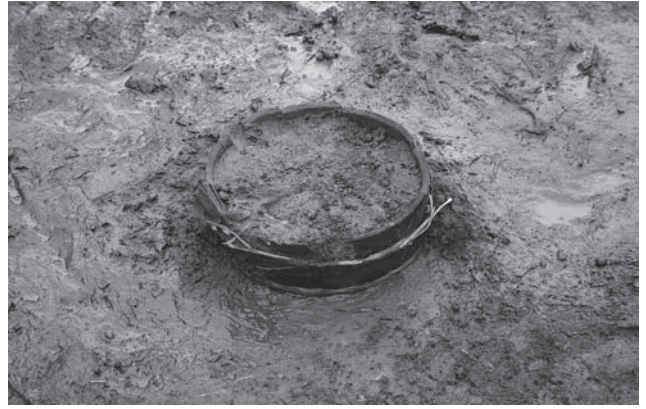
写真2 10建No.143桶出土状況②

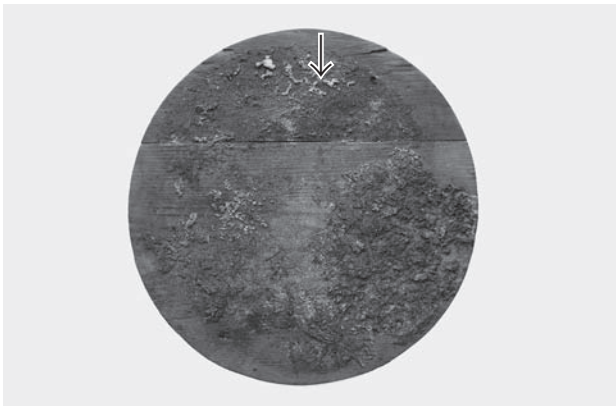
写真3 10建No.143桶蓋内側。矢印は試料採取地点
