崇元寺跡

— 史跡指定に係る調査報告 —

那覇市

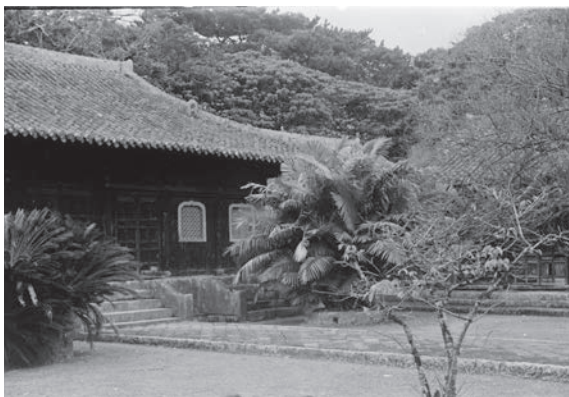
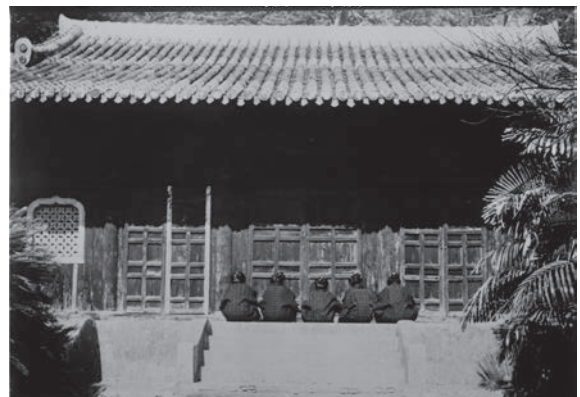
崇元寺本殿
(日本民芸館所蔵)

正廟は崇元寺の最も中心となる建物で、高い基壇上に建ち、基壇には3つの石階段が設けられていた。それぞれの石階段には袖壁(耳石)を設けて格式の高さを示している。建物の規模は桁行7間、梁間5間、2軒で平行角垂木、入母屋造である。古写真から、入母屋破風には木連格子と懸魚が設けられていることがわかる。

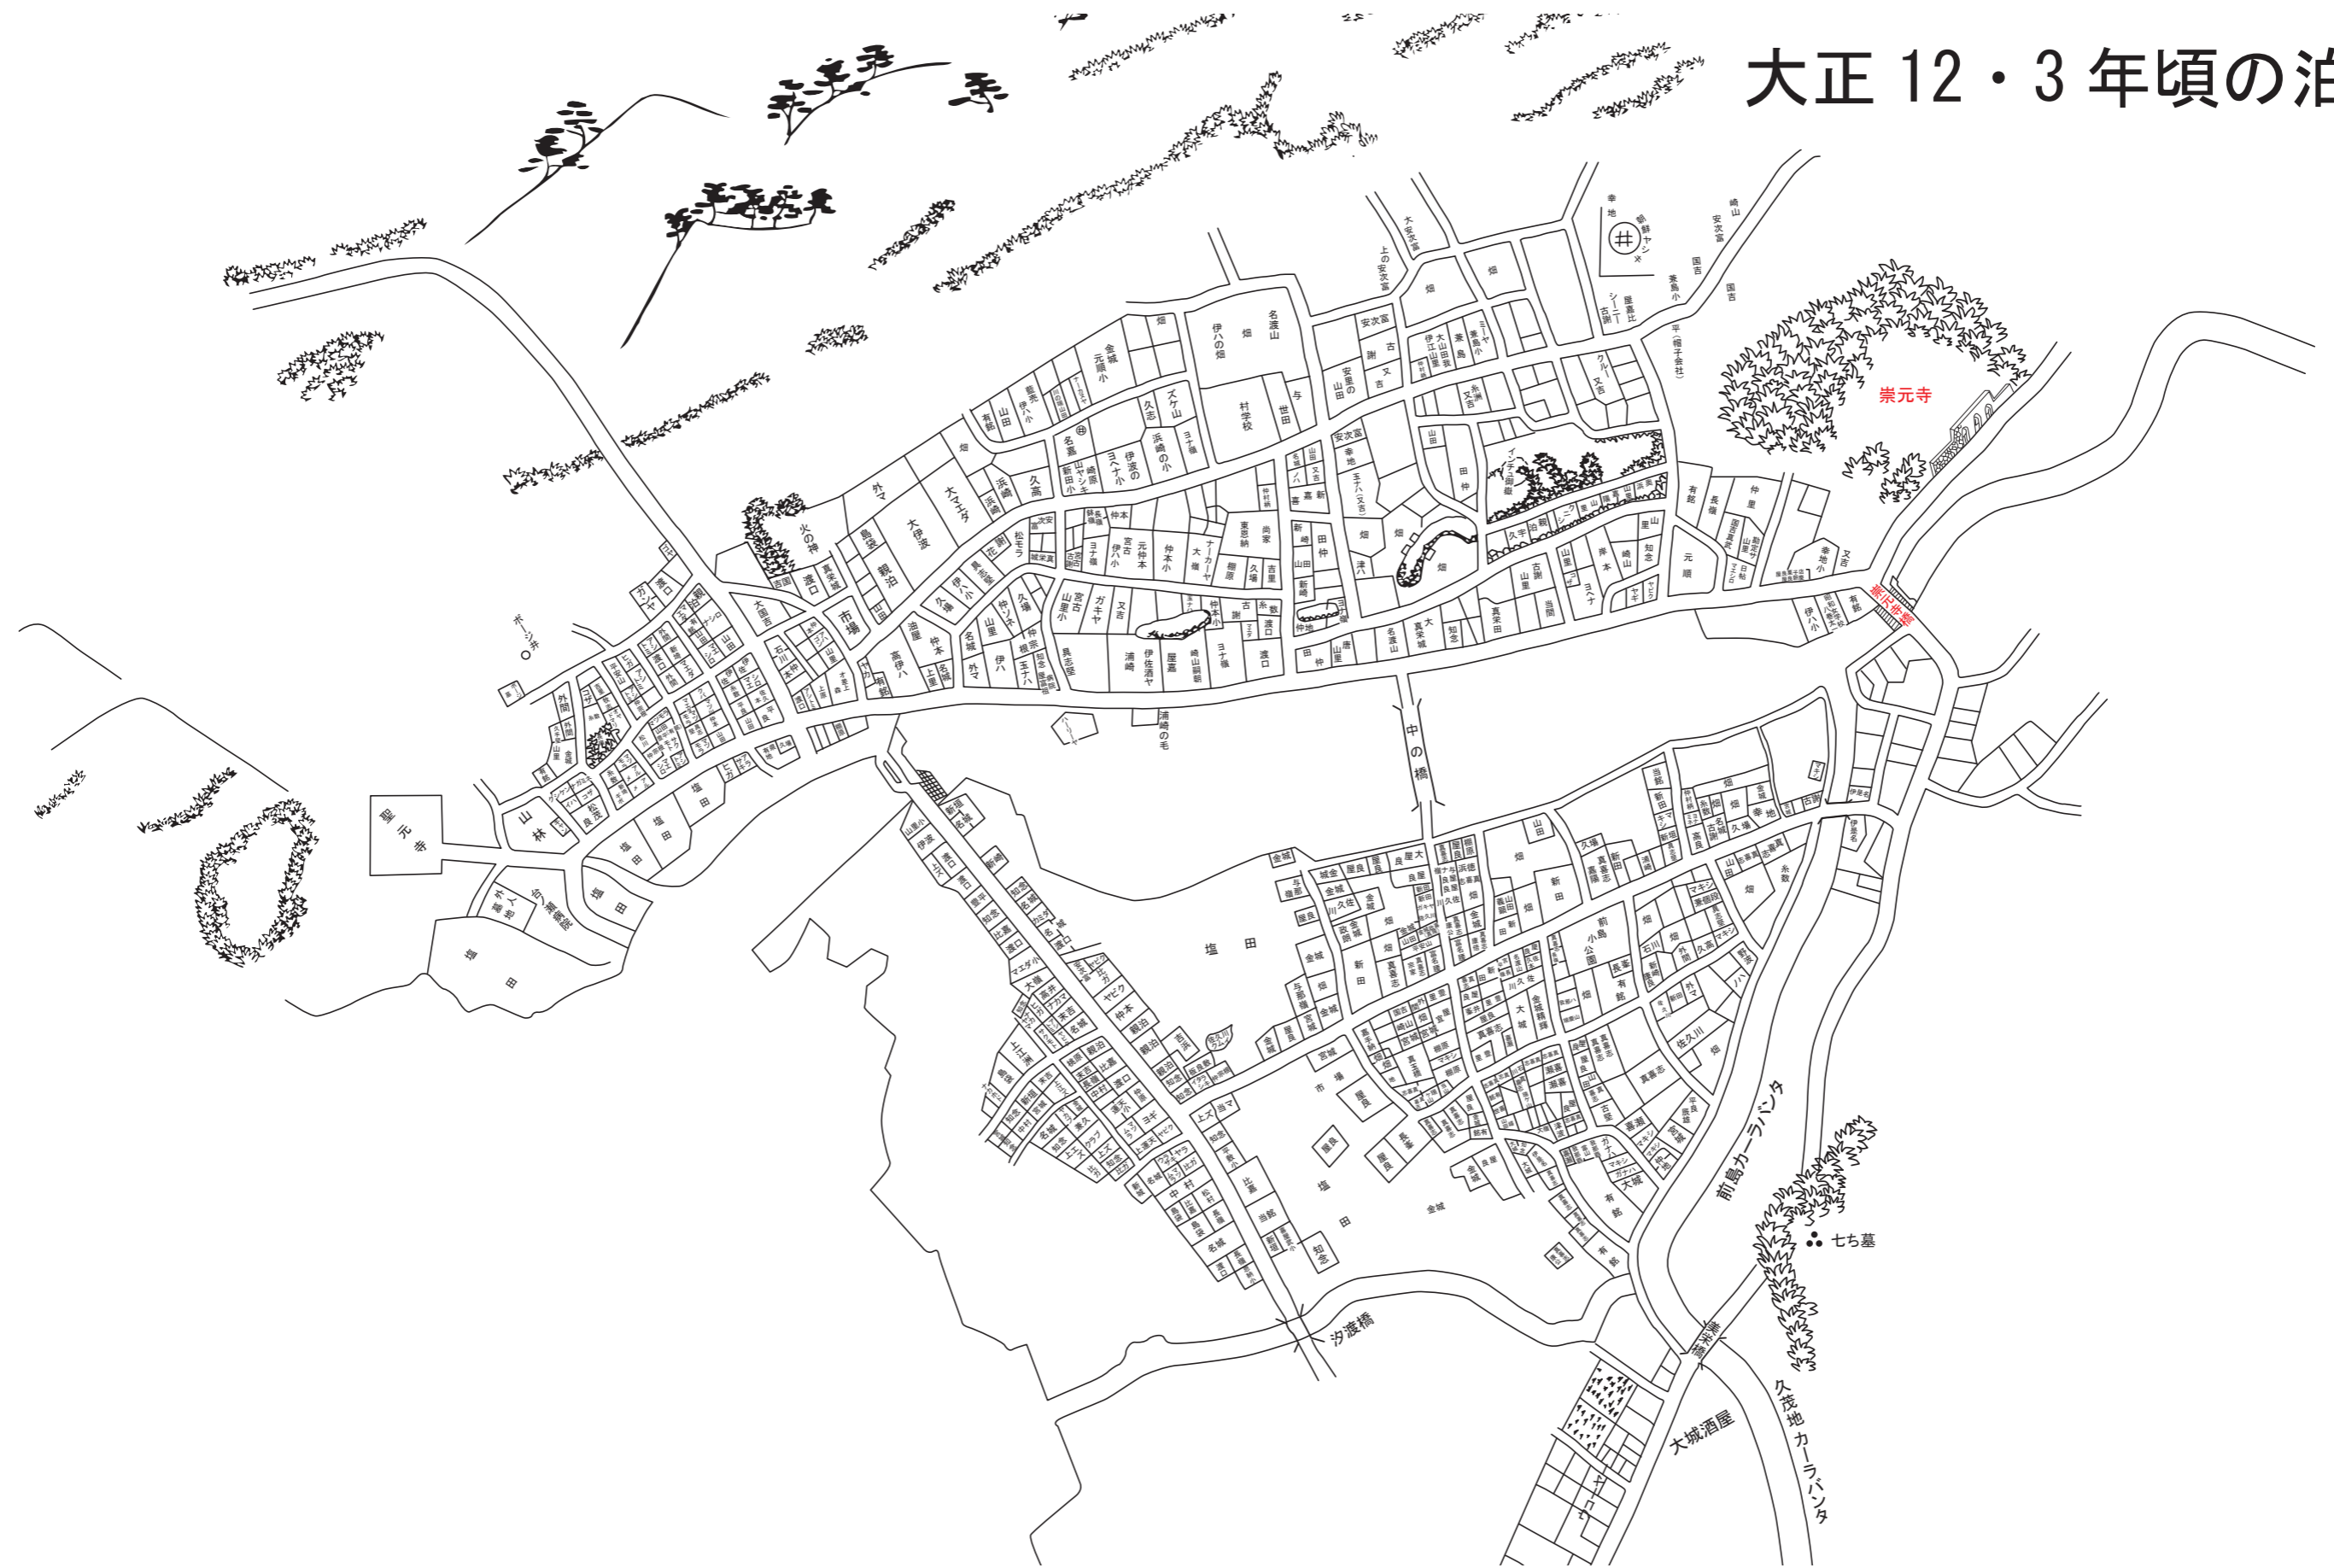
第 6 図 大正 12・3 年頃の泊

大正 12・3 年頃の泊

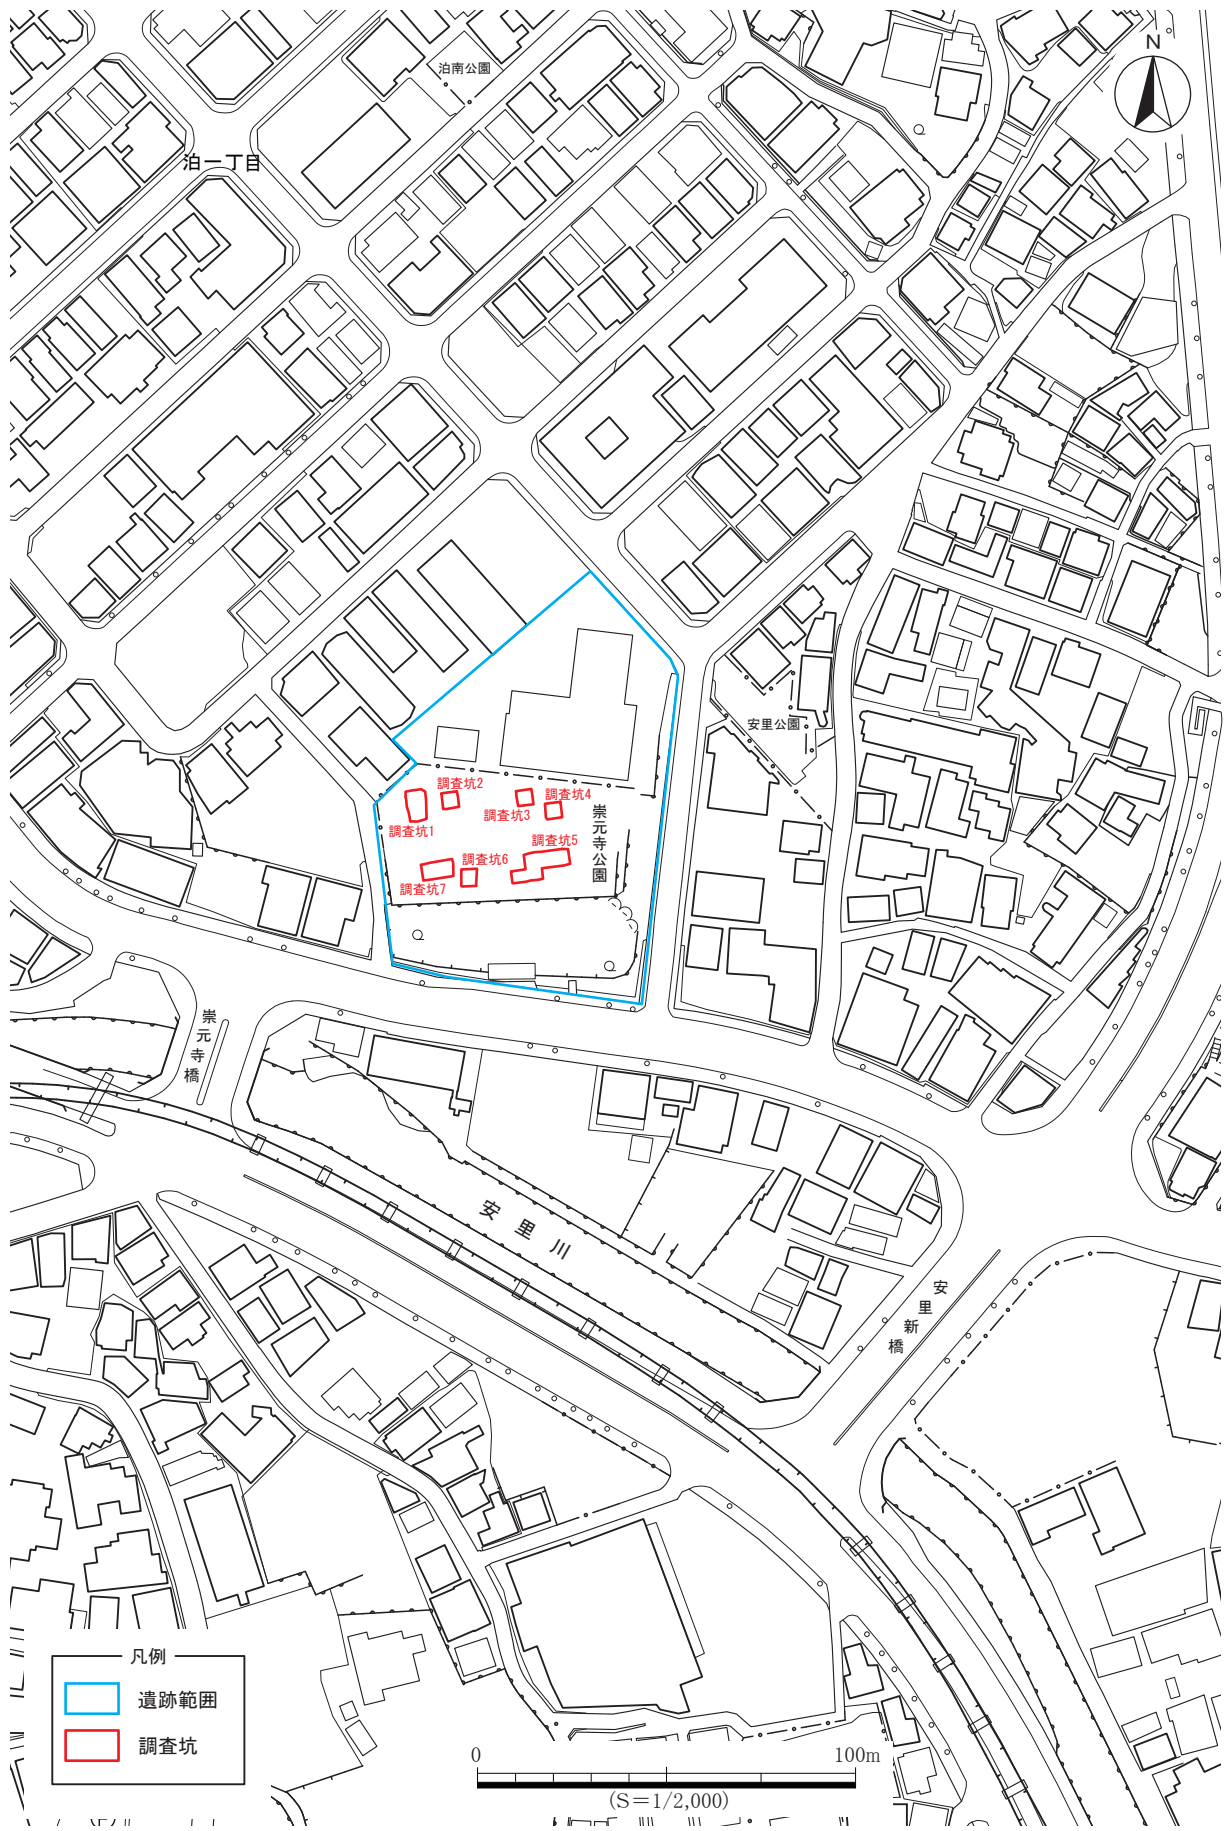
第8図 調査地区位置図

第9図 調査坑配置図

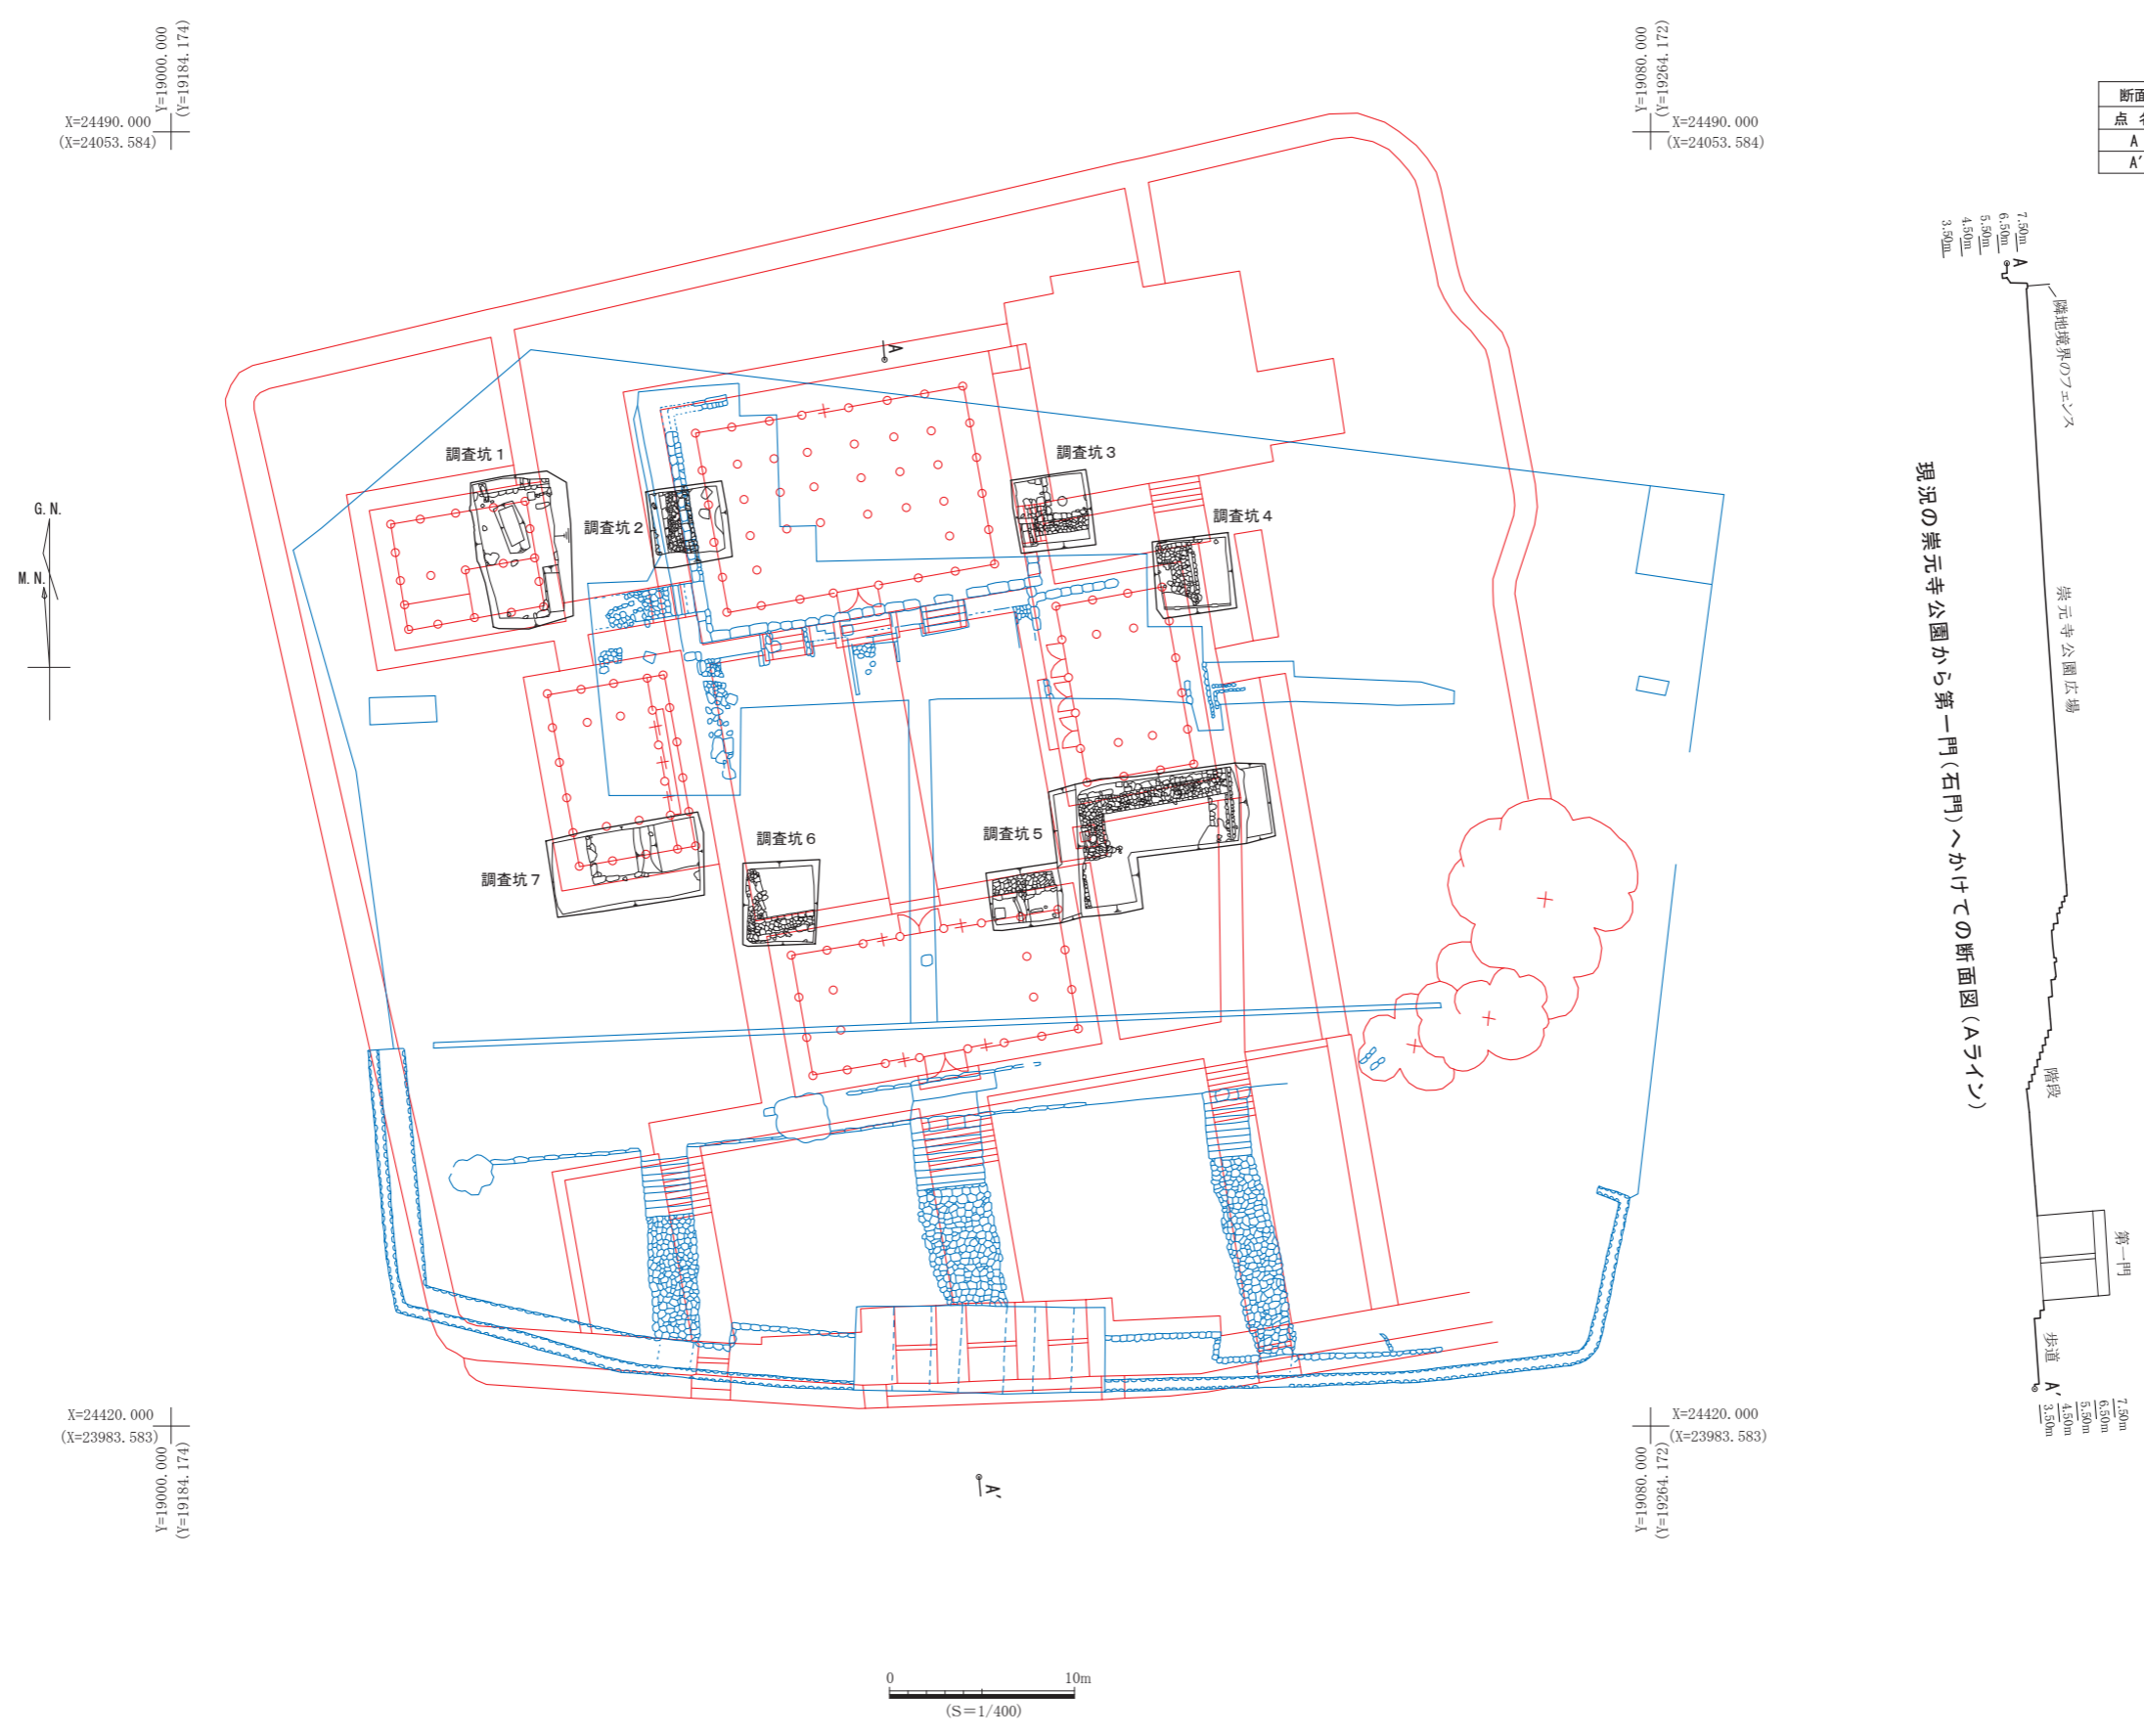
断面図作成位置(Aライン)両端 世界測地系座標一覧

点名	X	Y	H
A	24477.686	19038.593	6.881
A'	24417.294	19043.690	3.280

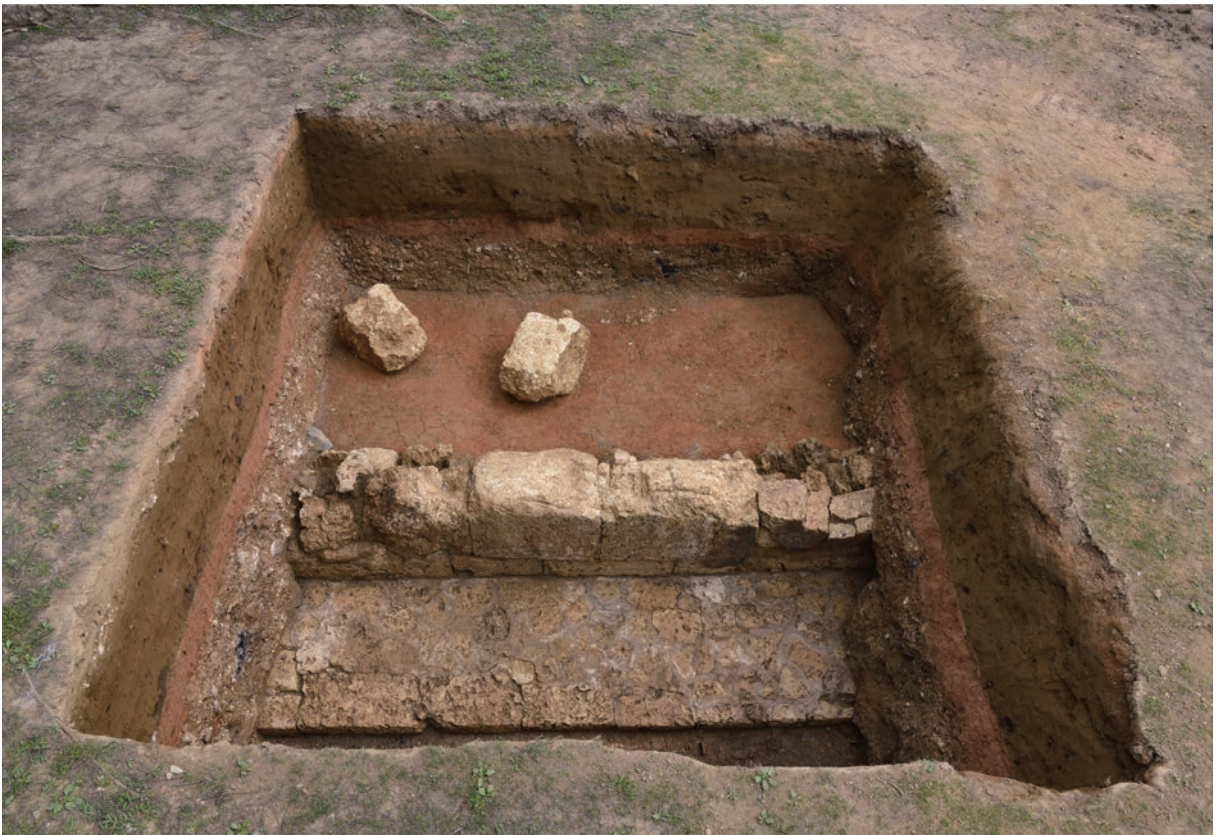
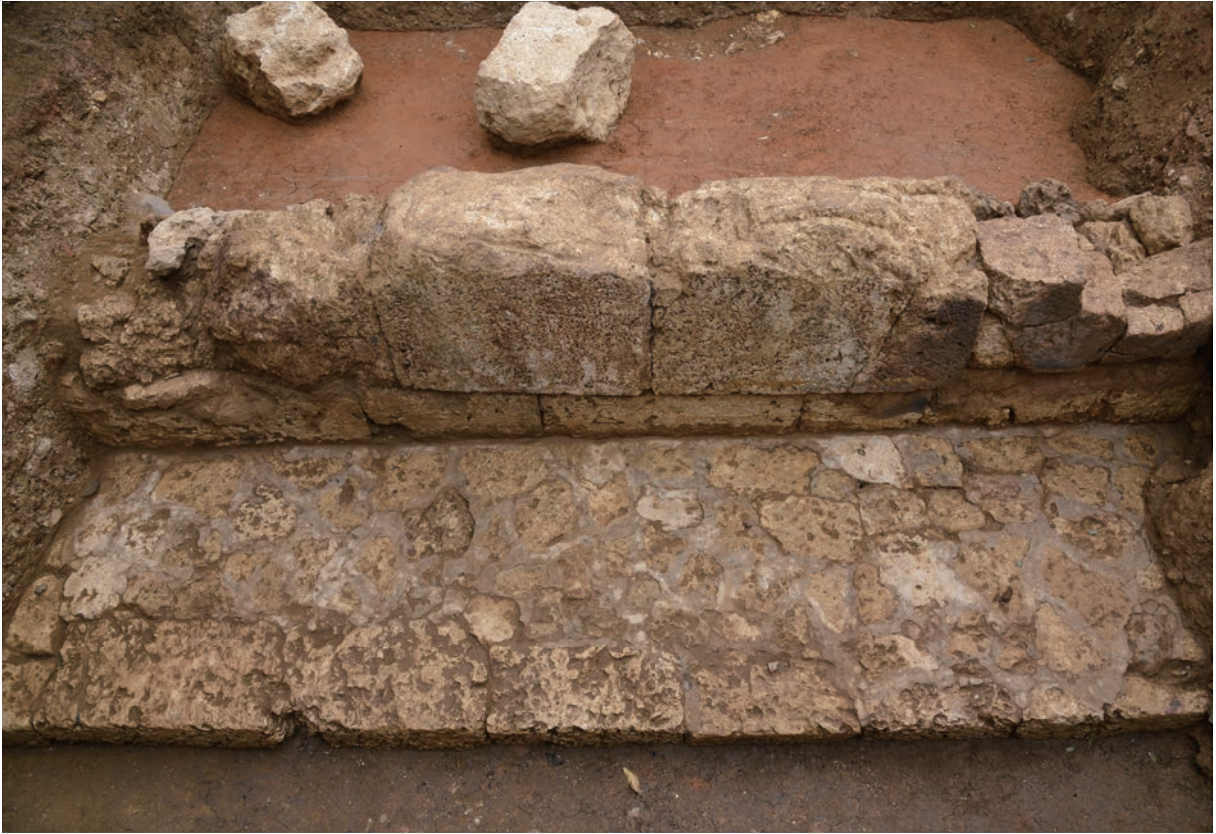
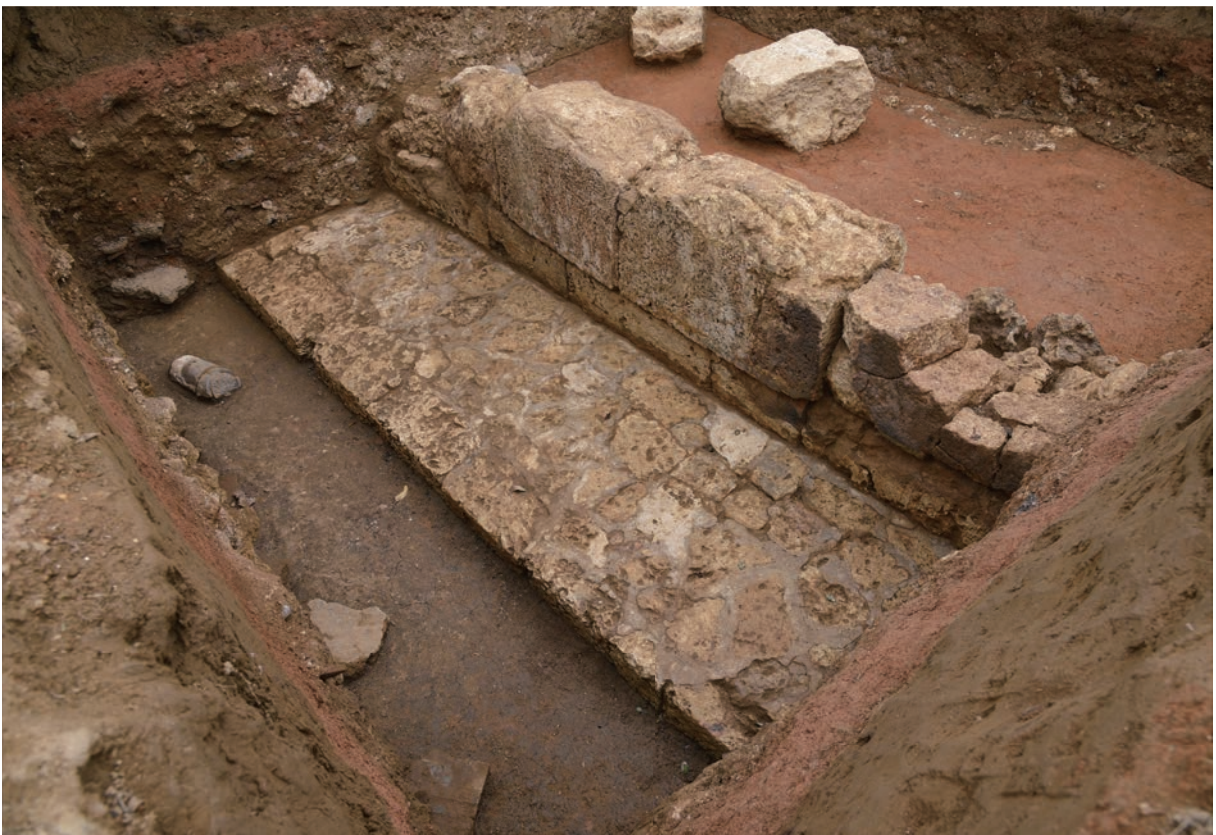
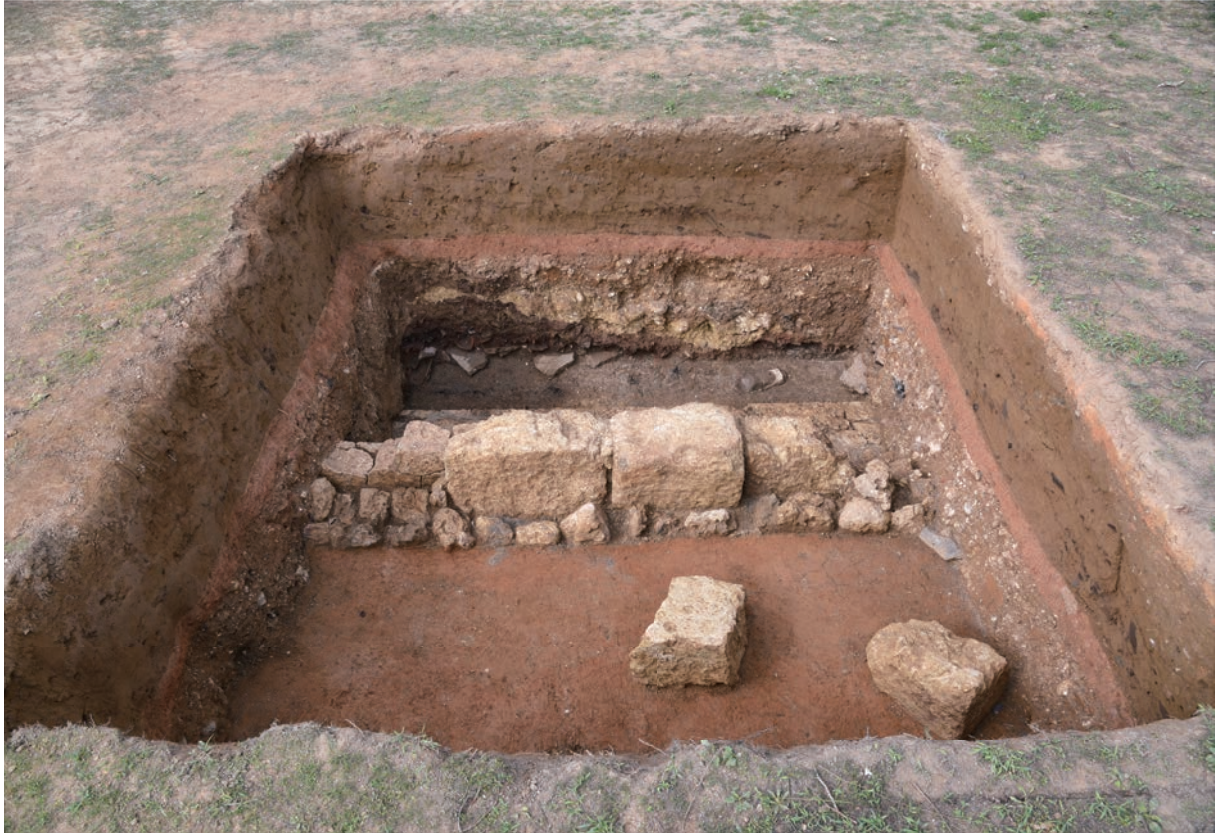
図版 12 上：調査坑1 北壁
下：調査坑2 正廟基壇検出状況(西から)

図版 13 上：調査坑2 正廟基壇検出状況（西から）
下：調査坑2 正廟基壇検出状況（南西から）

図版 14 上：調査坑2 正廟基壇検出状況（東から）
下：調査坑2 西壁

調査坑1南側や調査坑4・5・6・7の土層断面を見ると、戦後、崇元寺の堂宇配置部分の遺構面はほぼ海拔6mで削平を受けており、各調査坑で検出された建物基壇上部が破壊されて礎石等が失われている。中央図書館の建設等に伴う土地造成のためだと推測される。ただ、一方、調査坑2の正廟基壇や調査坑3の正廟の東側に接する庫裏基壇は、海拔6mを超えて遺構が残っている。1982年調査の成果も併せて考えると、文化財の保護思想と言えるほど明確なものではないが、当時において崇元寺の中核となる施設であった正廟の基壇をある程度残そうという意図が曖昧ながらもあったように見受けられる。それが現在の調査成果に

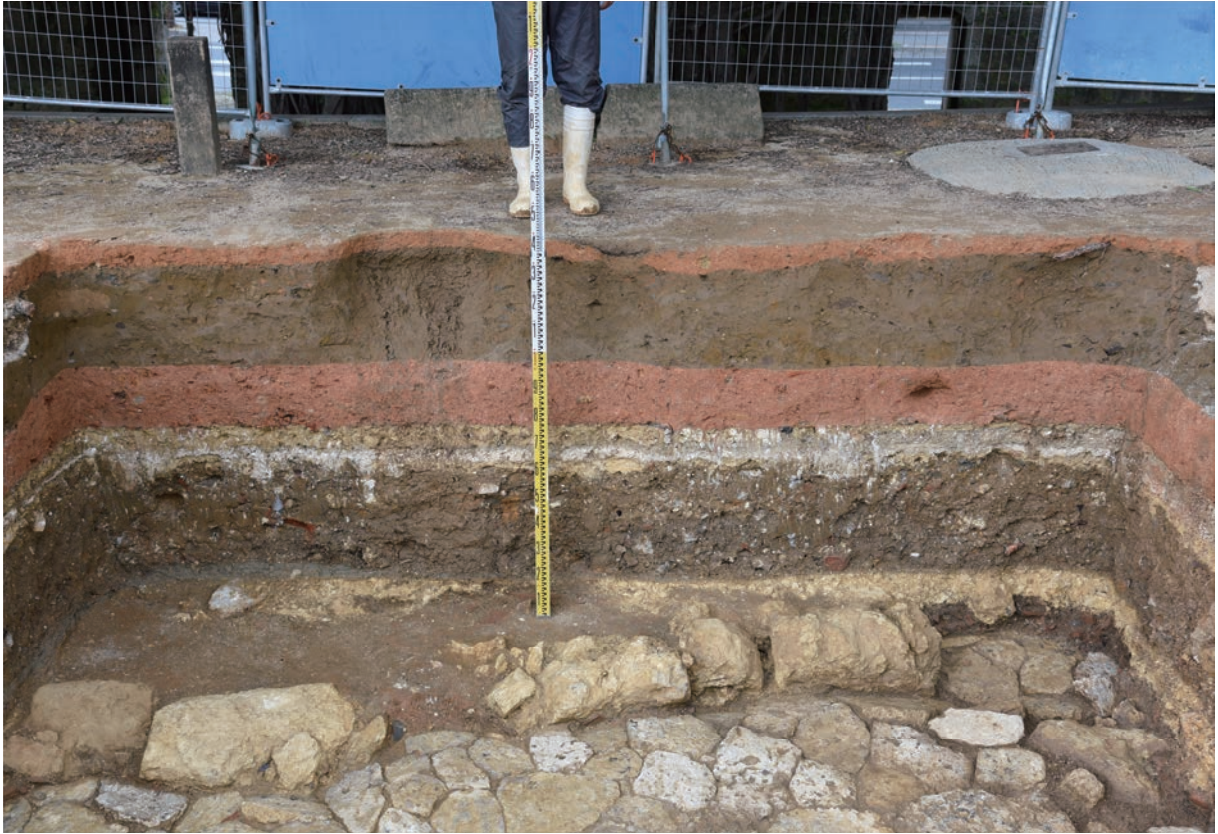
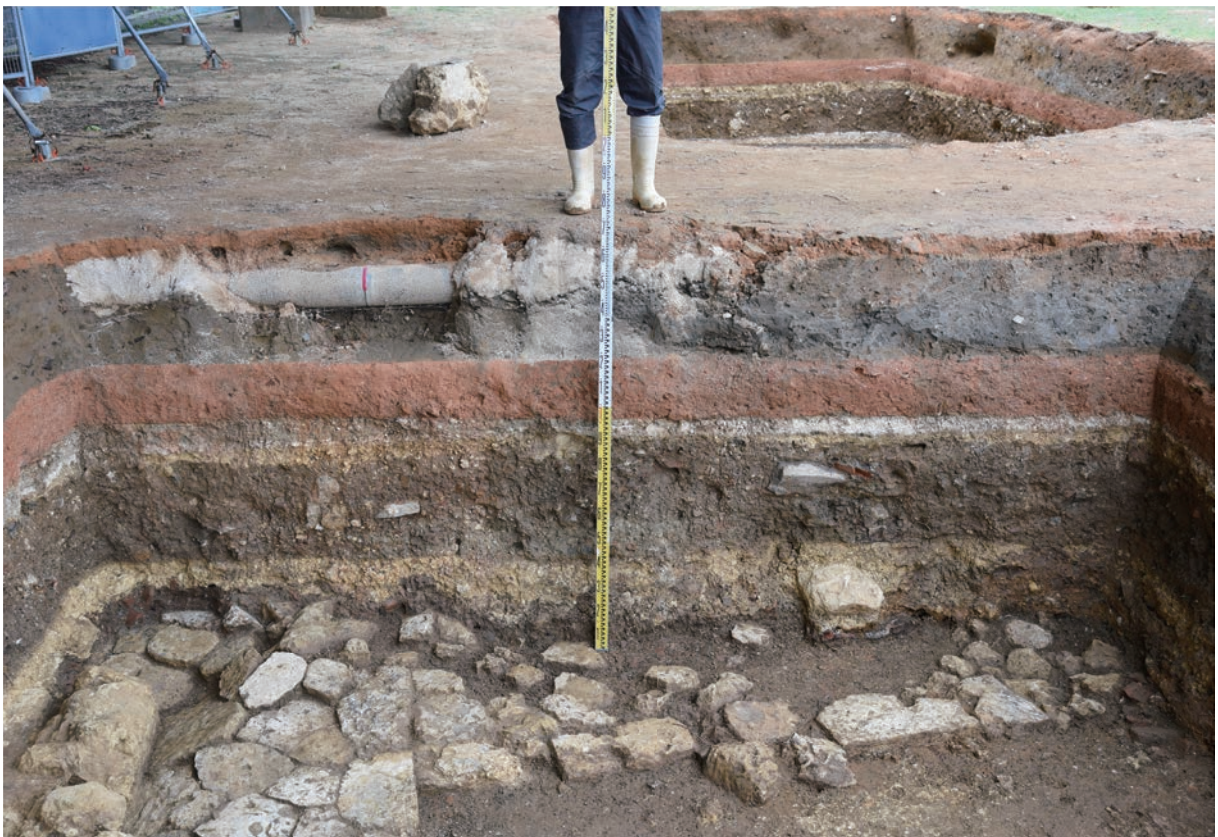
図版 35 上：調査坑6 前堂基壇・道遺構検出状況（東から）
下：調査坑6 前堂基壇・道遺構検出状況（南から）

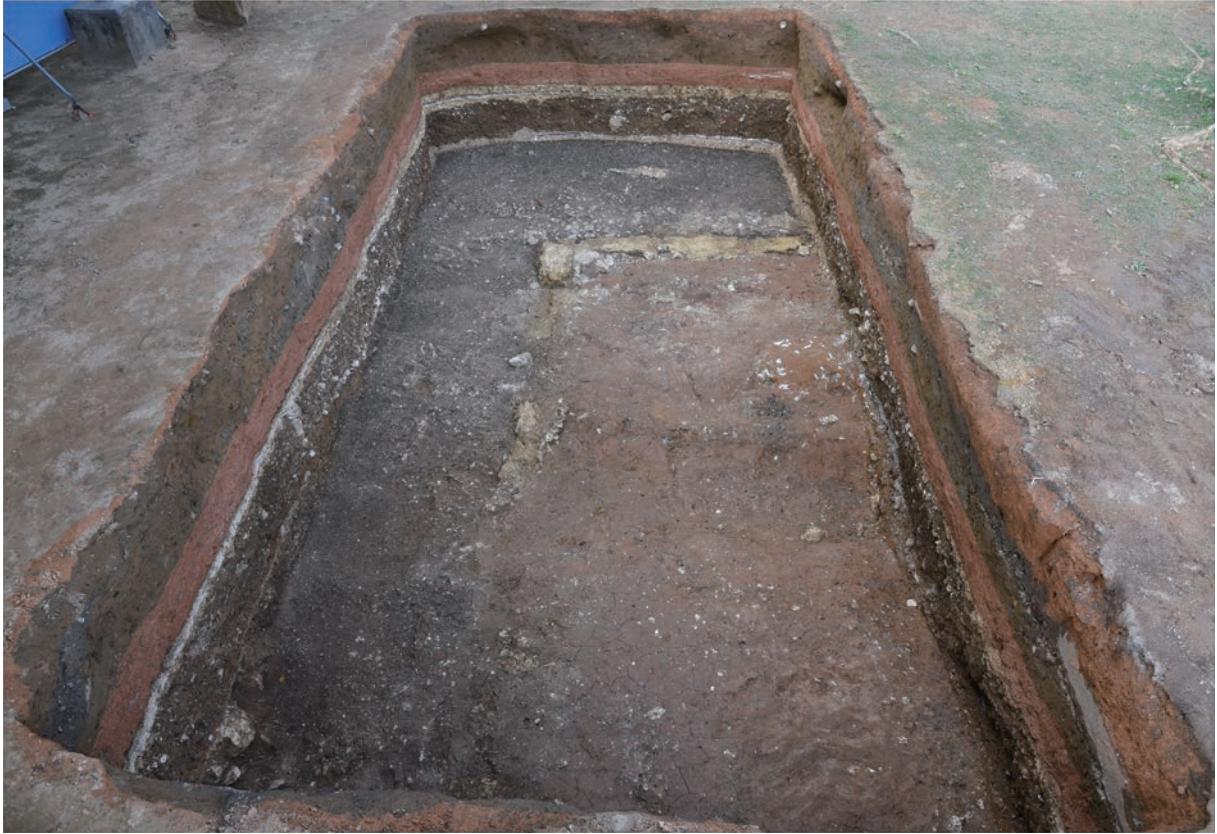
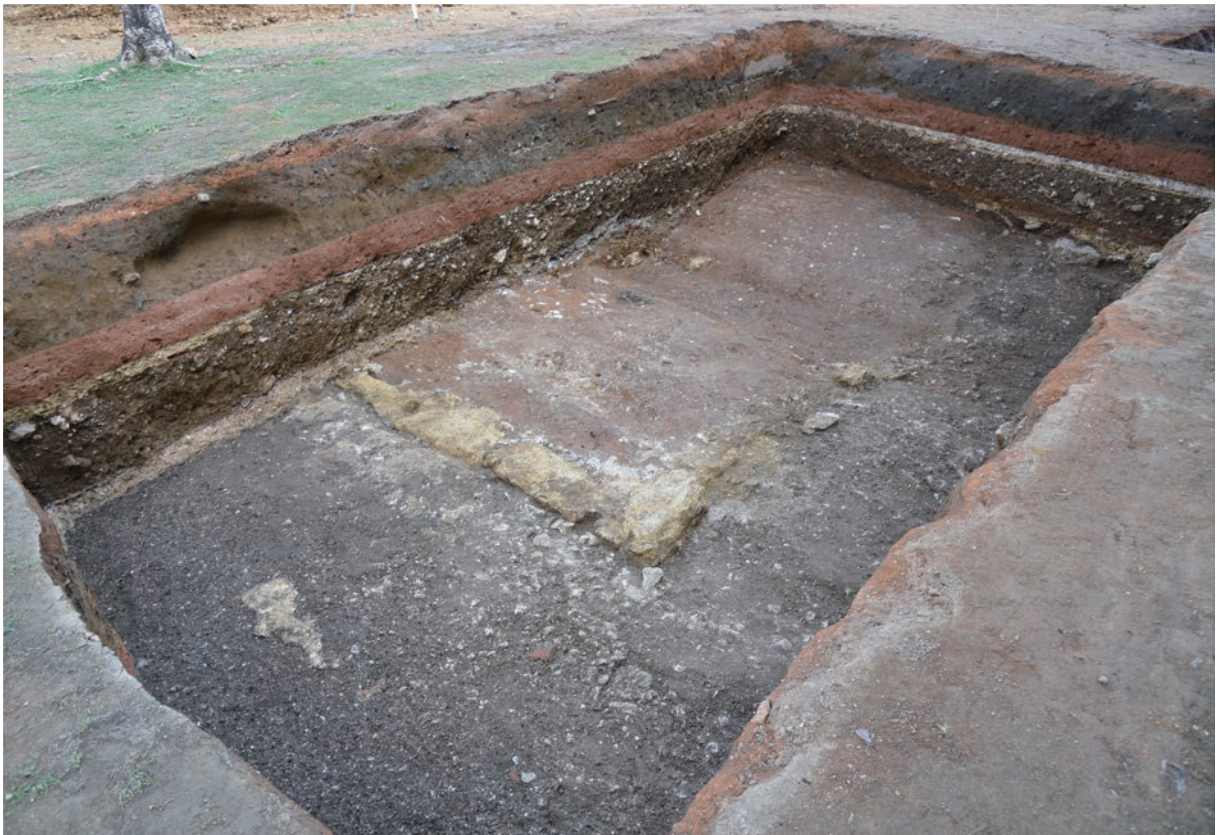
図版 36 上：調査坑6 南壁
下：調査坑6 西壁

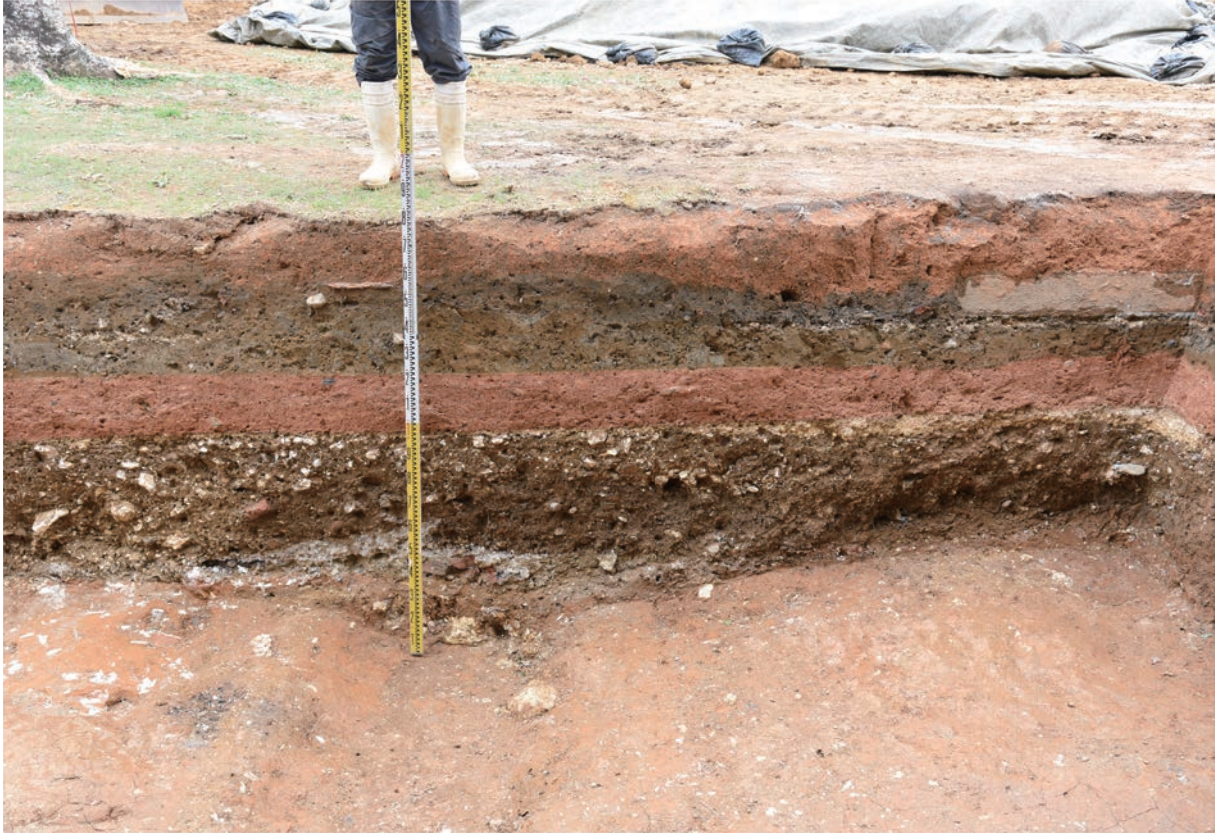
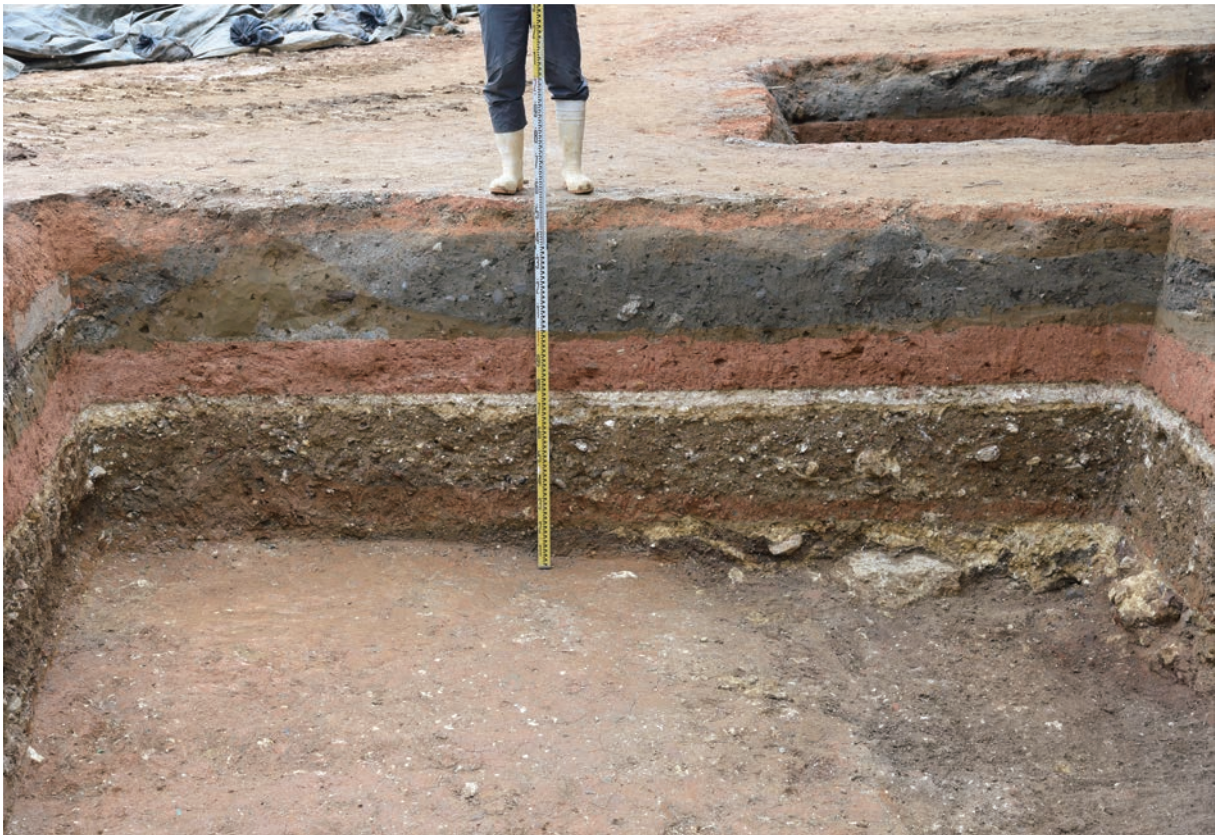
図版 39 上：調査坑7 北壁
下：調査坑7 北壁(西側)

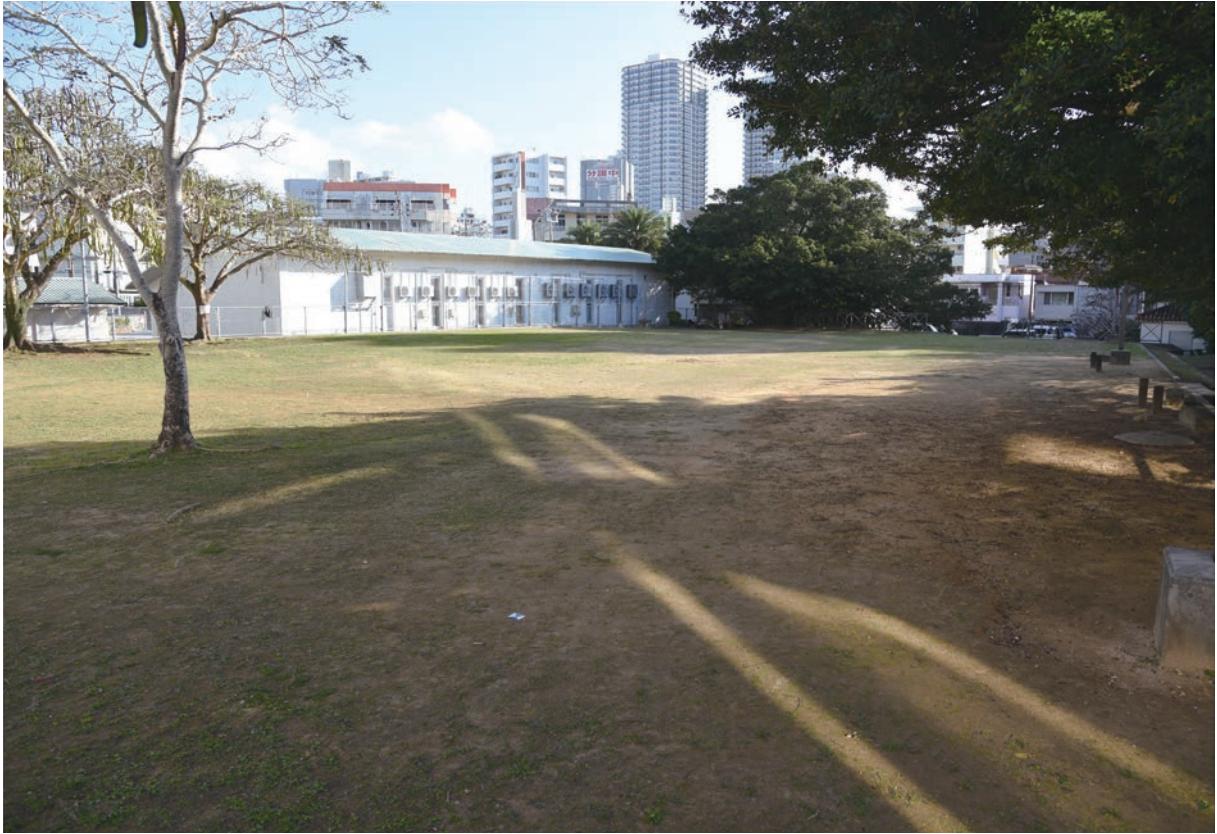
図版 40 上：調査坑7 北壁（東側）
下：調査坑7 東壁
