崇元寺跡

— 史跡指定に係る調査報告 —

那覇市

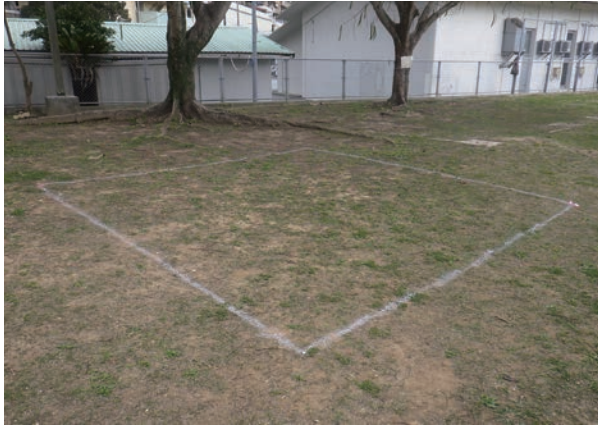
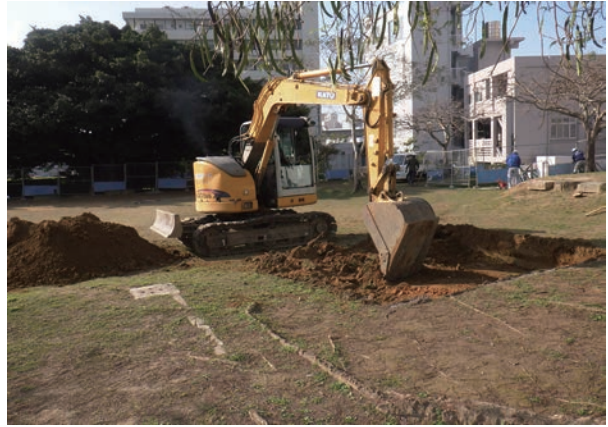
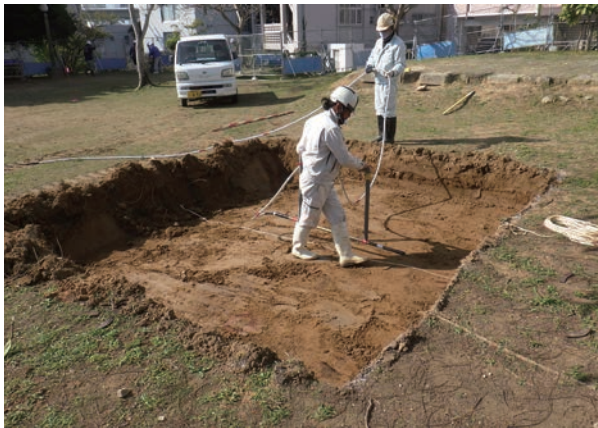
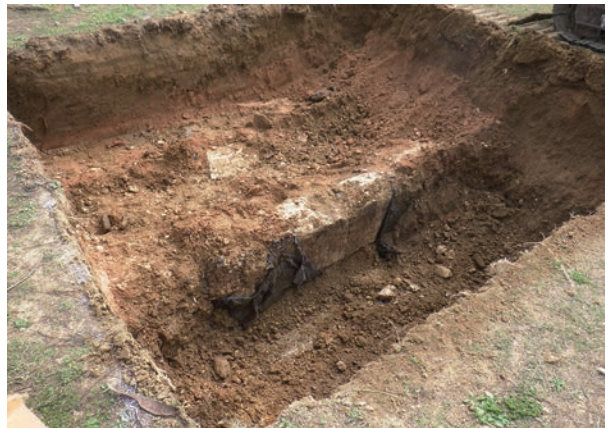
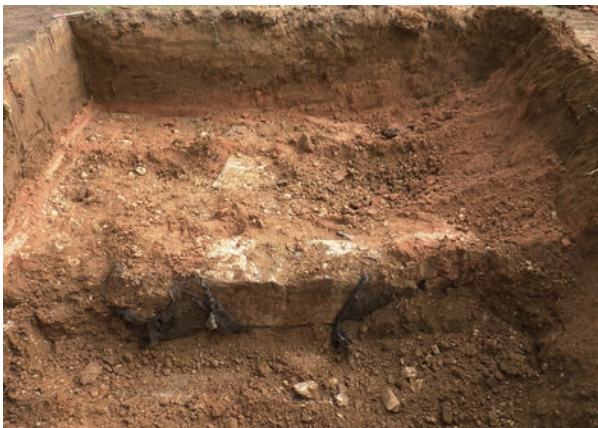
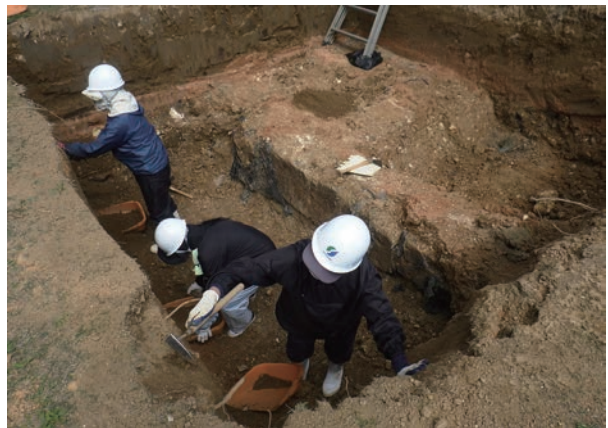
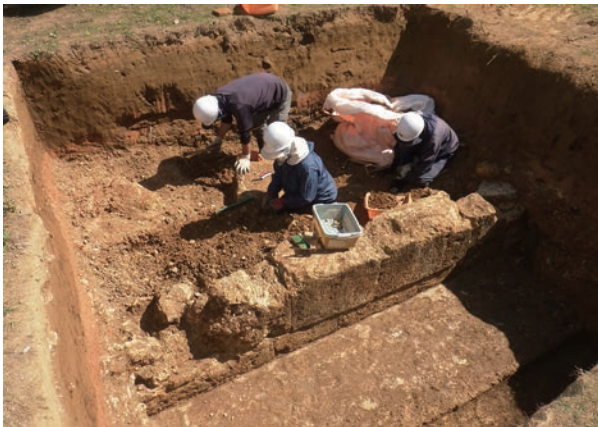
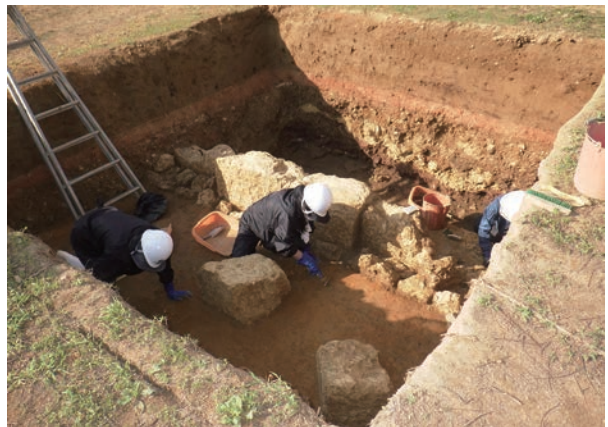
図版 45 調査坑2

- 1 段目左：掘削前の状況(南西から)
- 2 段目左：磁気探査状況(北東から)
- 3 段目左：遺構面検出状況(西から)
- 4 段目左：調査作業状況(北西から)

- 1 段目右：掘削作業状況(北東から)
- 2 段目右：遺構面検出状況(北西から)
- 3 段目右：調査作業状況(南西から)
- 4 段目右：調査作業状況(北東から)

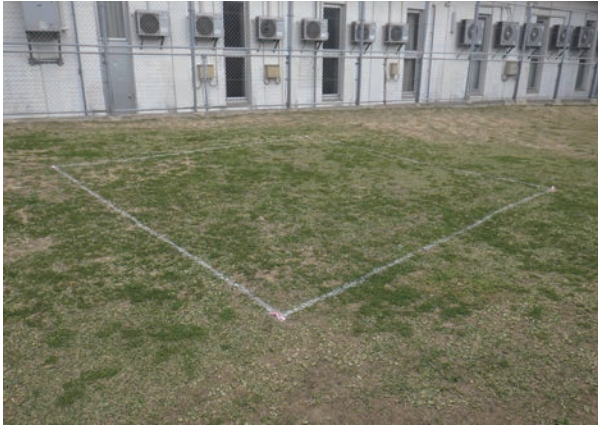
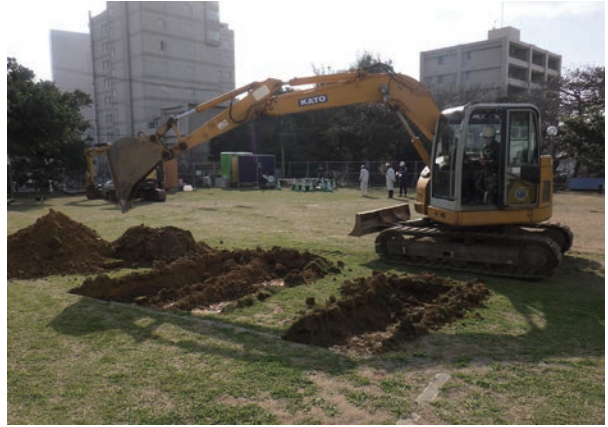
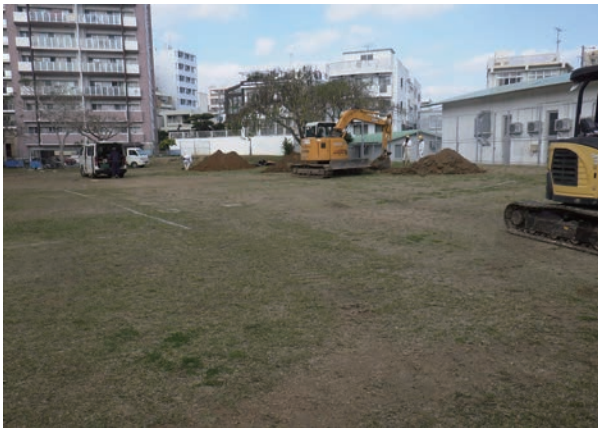
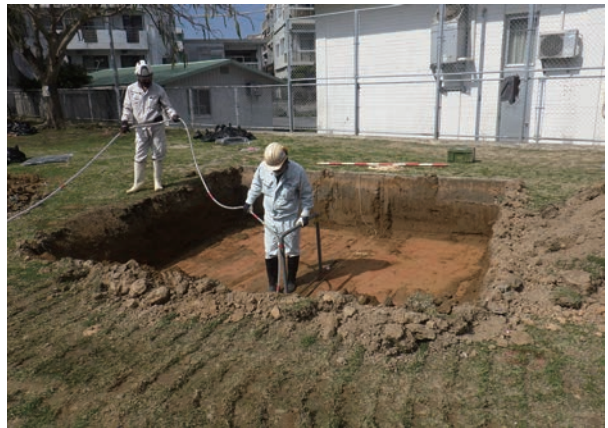
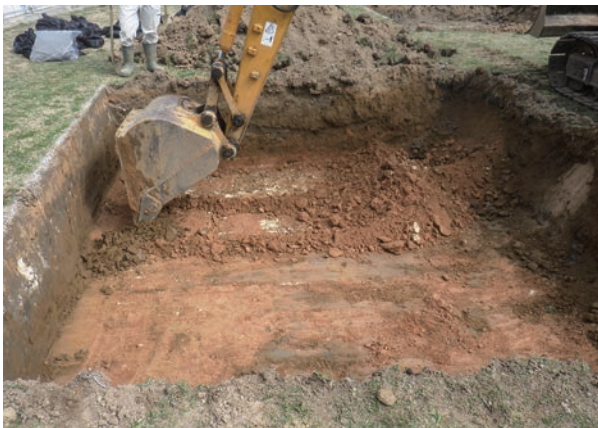
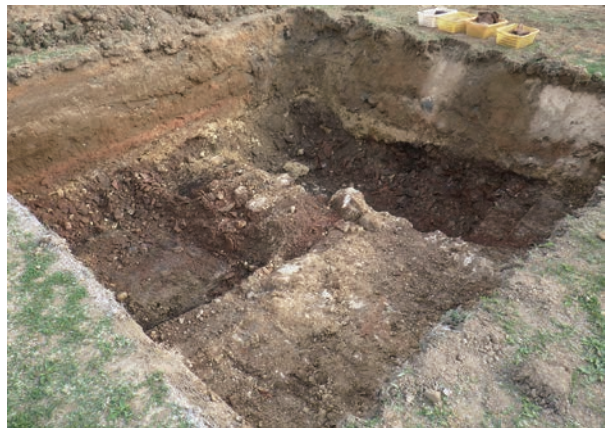
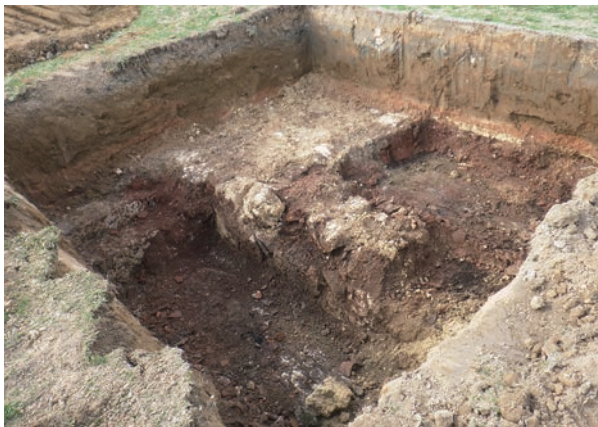
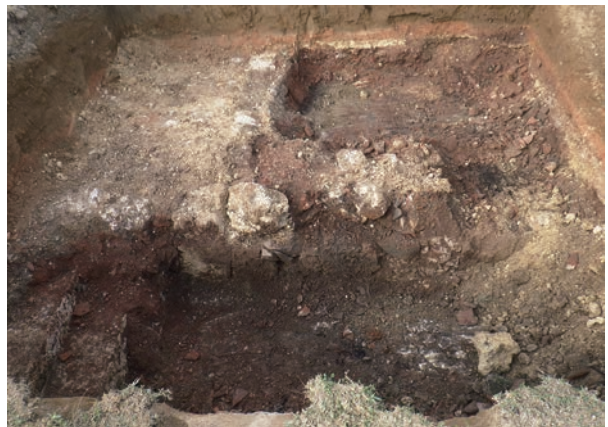
図版 47 調査坑3

- 1 段目左：掘削前の状況(南西から)
- 2 段目左：掘削作業状況(南東から)
- 3 段目左：第4層上面検出状況(西から)
- 4 段目左：遺構面検出状況(南東から)

- 1 段目右：掘削作業状況(北西から)
- 2 段目右：磁気探査状況(南東から)
- 3 段目右：遺構面検出状況(北西から)
- 4 段目右：遺構面検出状況(南から)

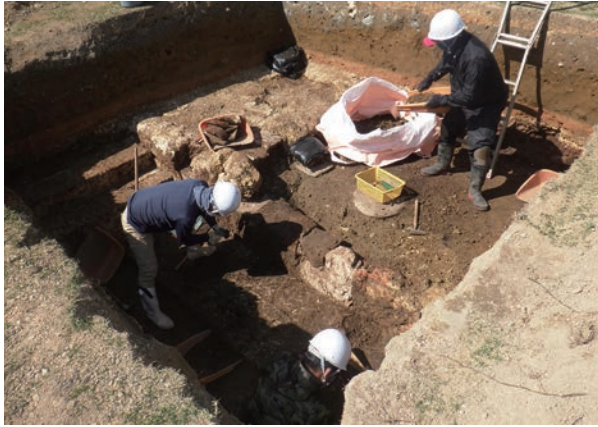
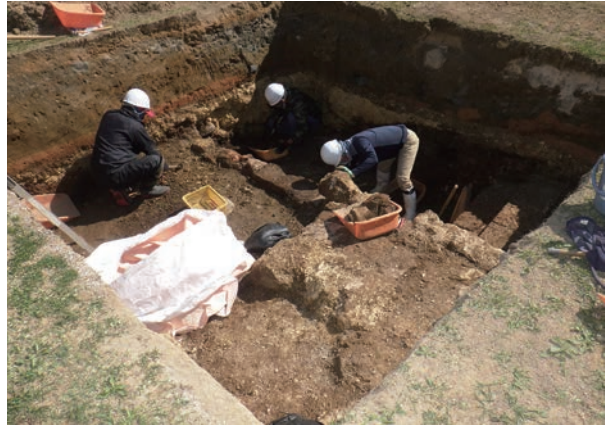
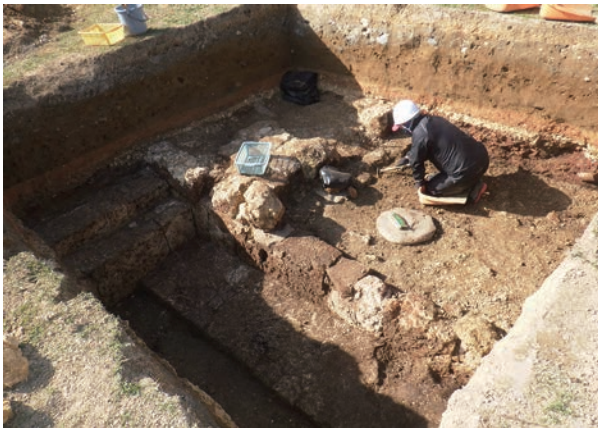
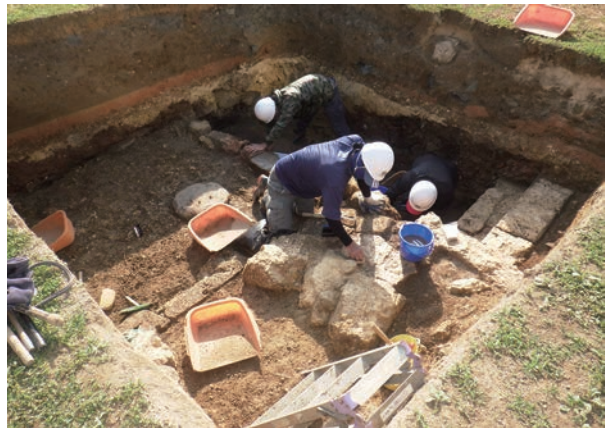
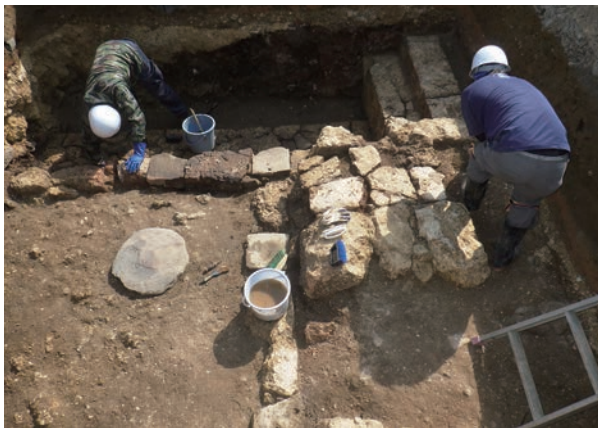
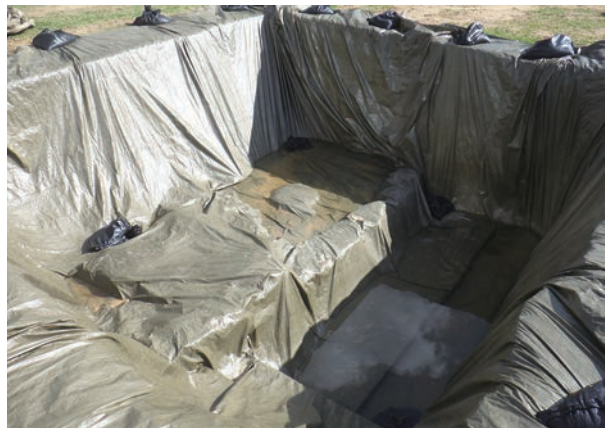
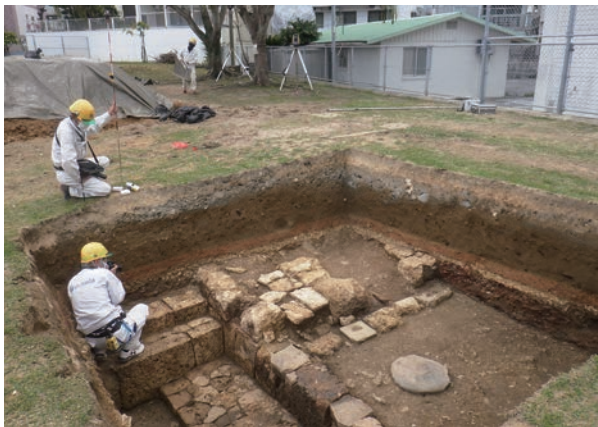
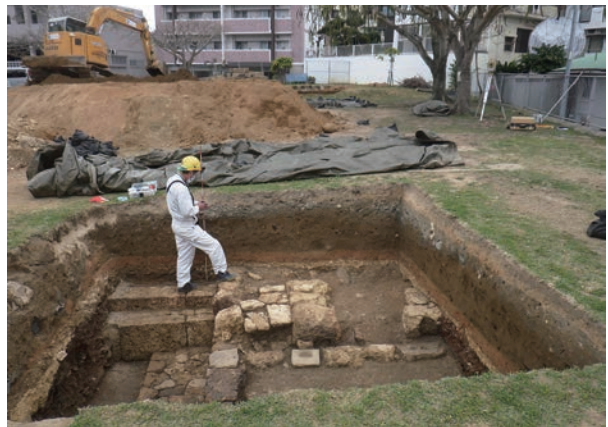
図版 48 調査坑3

- 1 段目左：調査作業状況（南東から）
- 2 段目左：調査作業状況（南東から）
- 3 段目左：調査作業状況（北から）
- 4 段目左：測量作業状況（南東から）

- 1 段目右：調査作業状況（北西から）
- 2 段目右：調査作業状況（北西から）
- 3 段目右：降雨後の状況（南西から）
- 4 段目右：測量作業状況（東から）

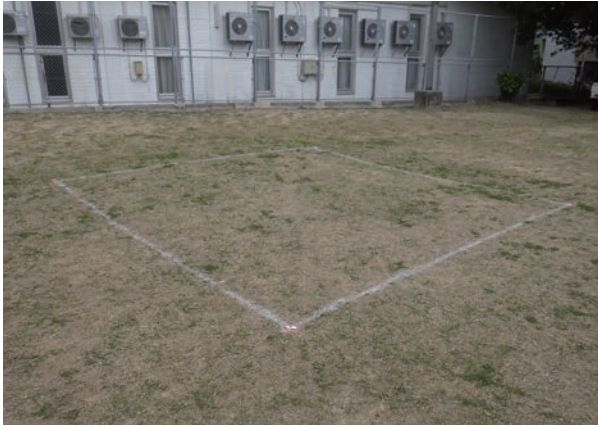
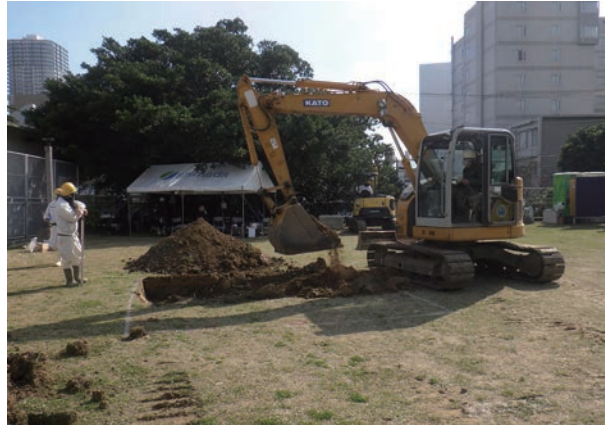
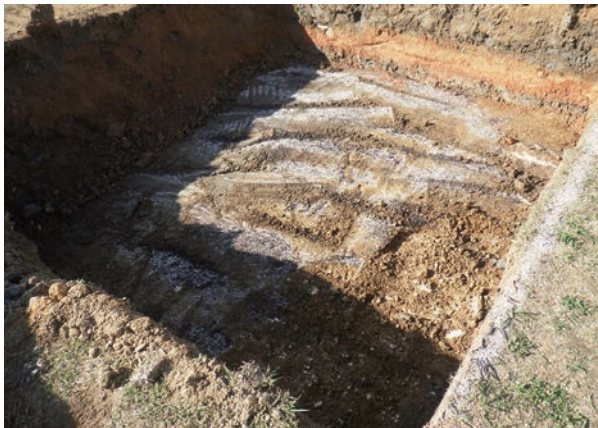
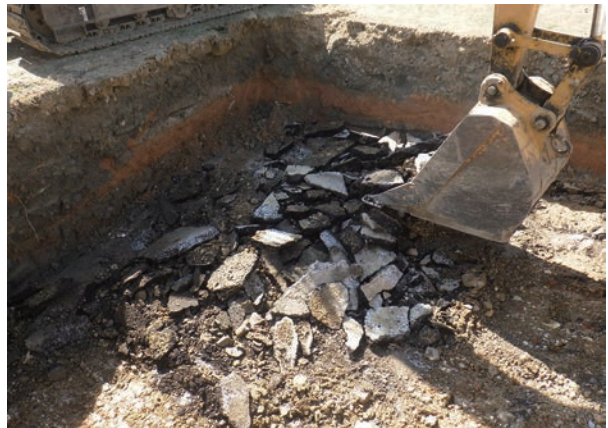
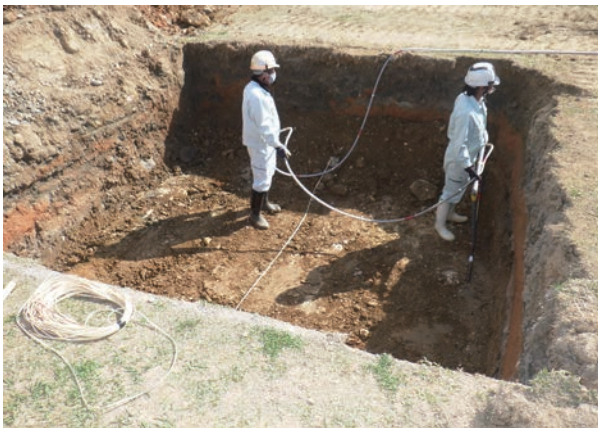
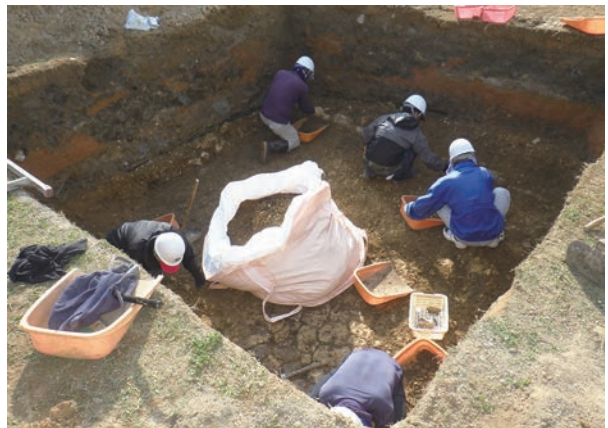
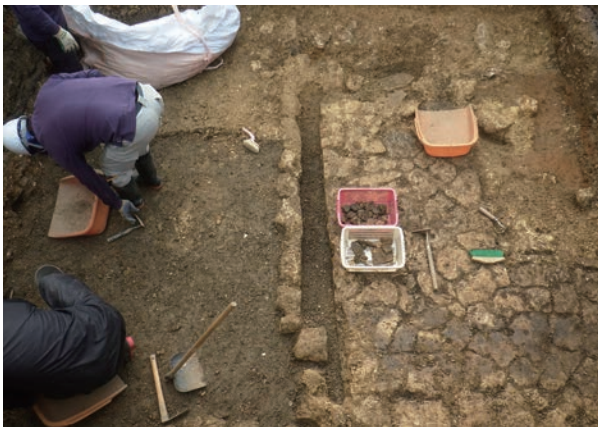
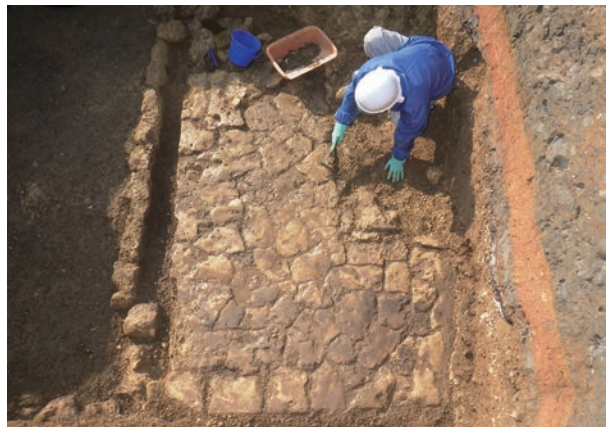
図版 49 調査坑4

- 1 段目左: 掘削前の状況(南西から)
- 2 段目左: 第5層(アスファルト)上面検出状況(北東から)
- 3 段目左: 磁気探査状況(北から)
- 4 段目左: 調査作業状況(北から)

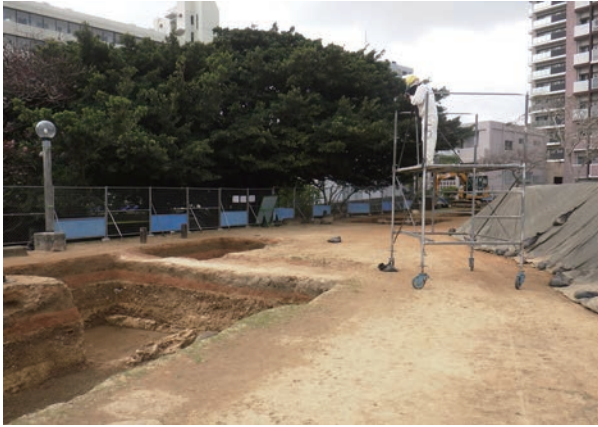
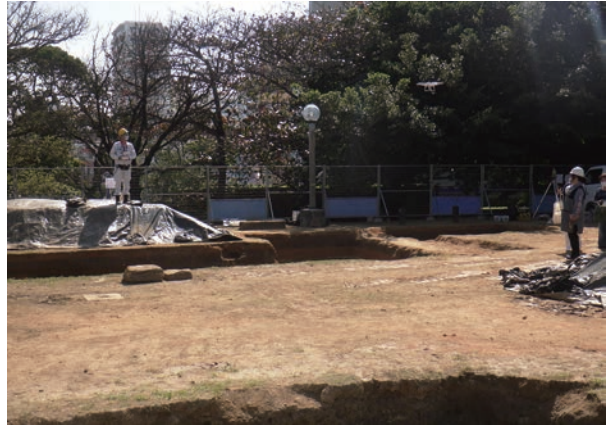
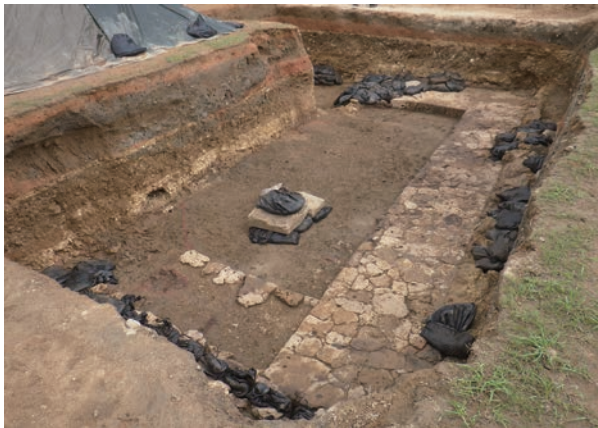
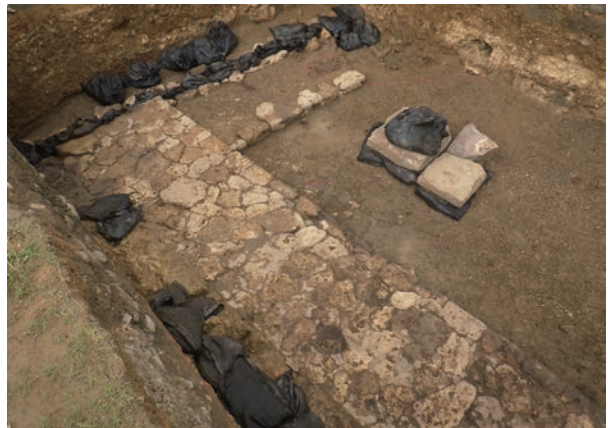
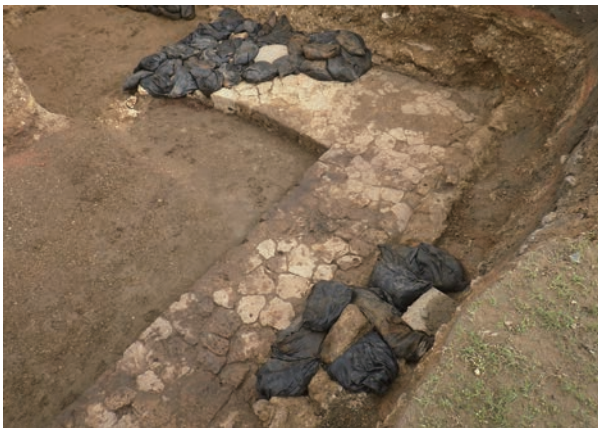
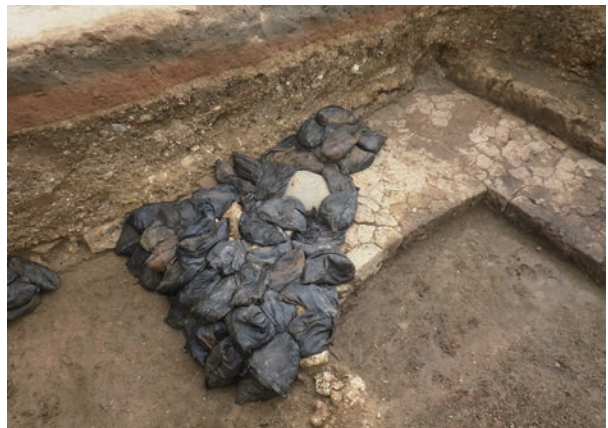
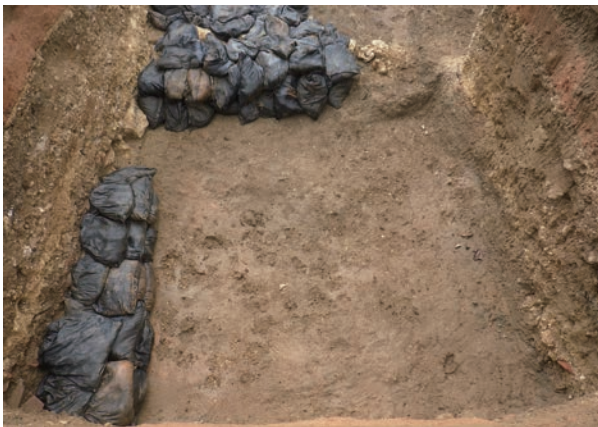
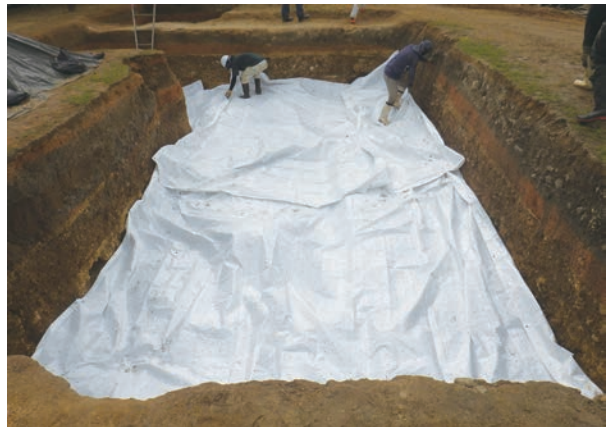
図版 55 調査坑5A、5B 東側

- 1 段目左：調査作業状況（南東から）
- 2 段目左：調査作業状況（東から）
- 3 段目左：調査作業状況（北西から）
- 4 段目左：調査作業状況（北から）

- 1 段目右：調査作業状況（北東から）
- 2 段目右：調査作業状況（北西から）
- 3 段目右：調査作業状況（北東から）
- 4 段目右：降雨後の状況（北西から）

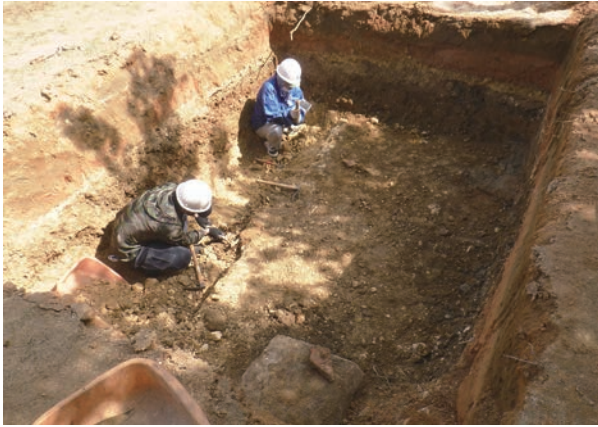
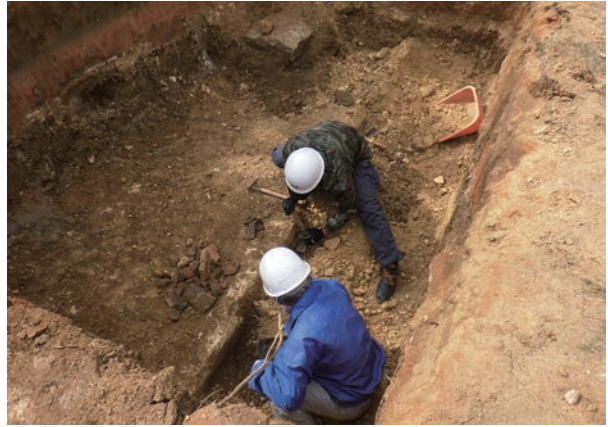
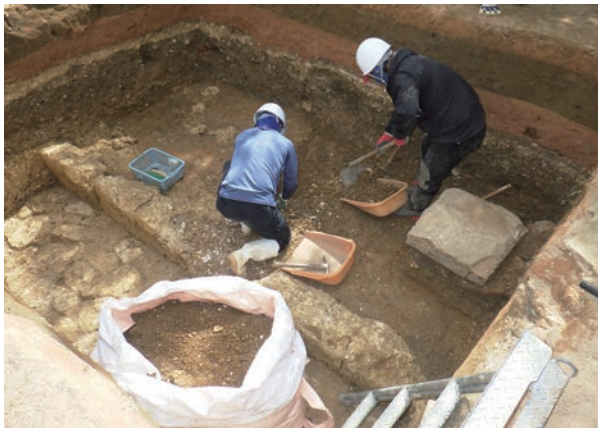
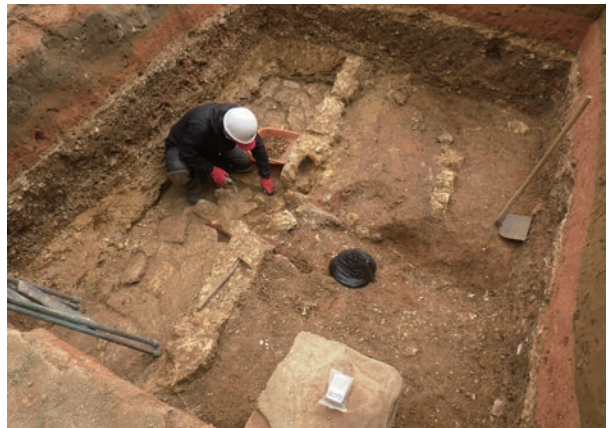
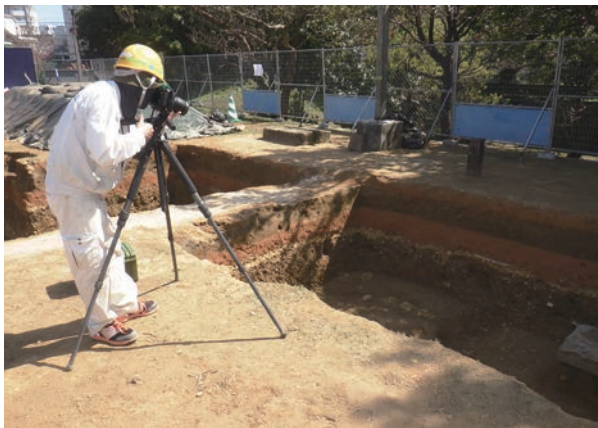
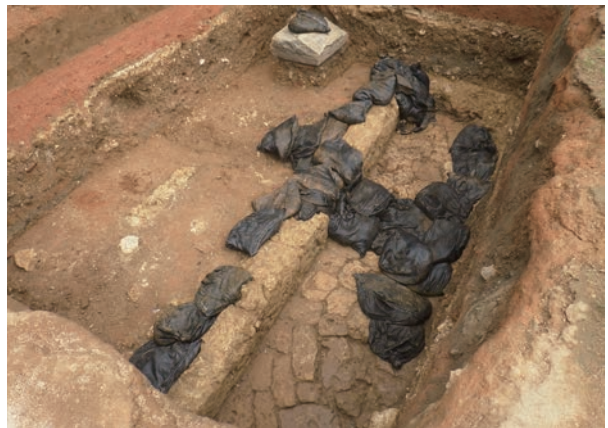
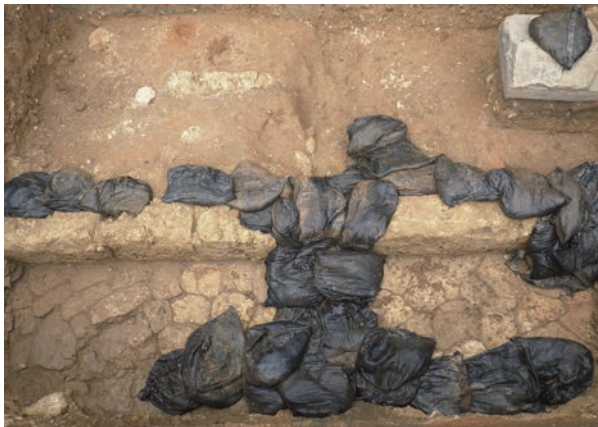
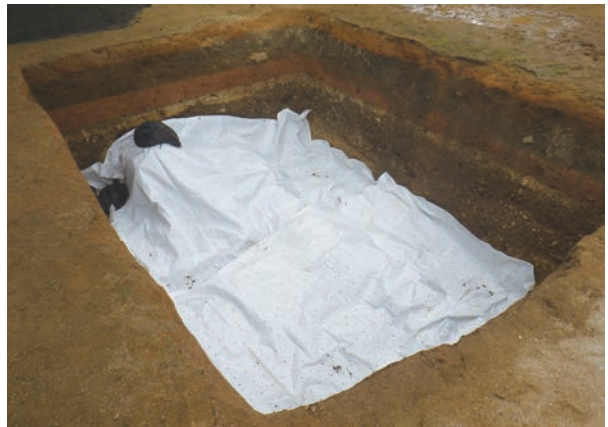
図版 56 調査坑5B 西側

1 段目左: 写真撮影状況(北東から)

3 段目右: 埋戻し前の遺構保存に伴う作業状況(南東から)

4 段目右: 埋戻し前の遺構保存に伴う作業状況(東から)

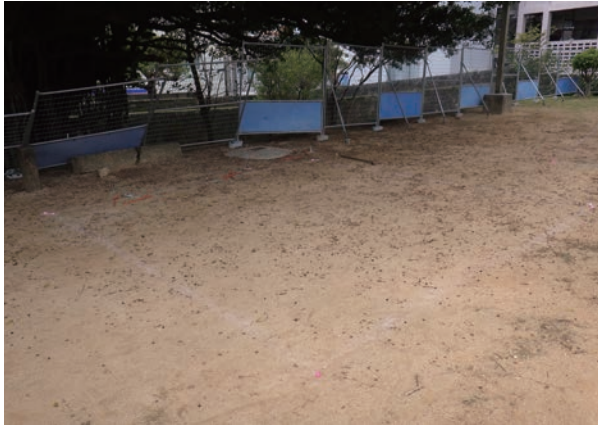
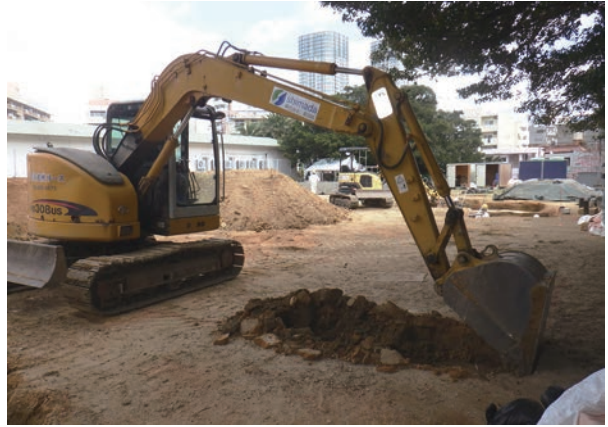
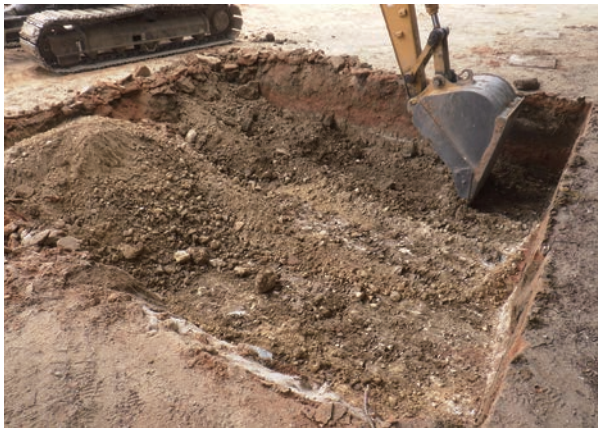
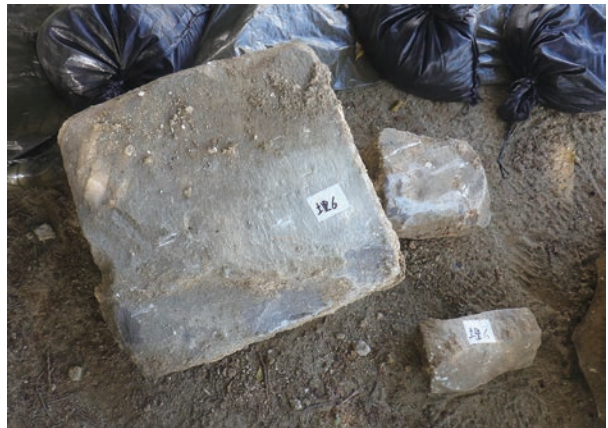
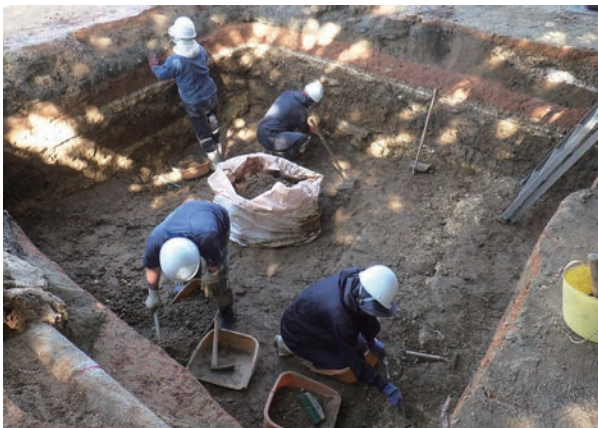
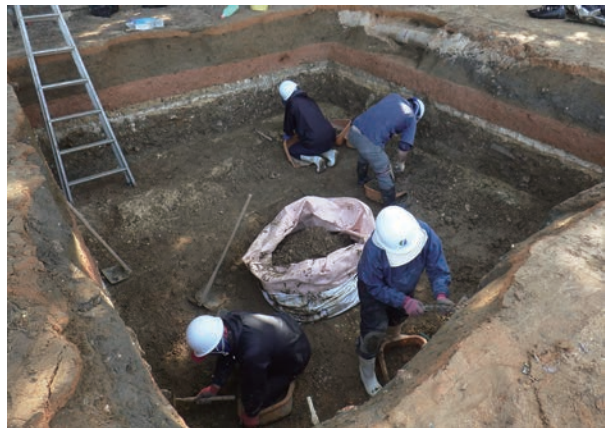
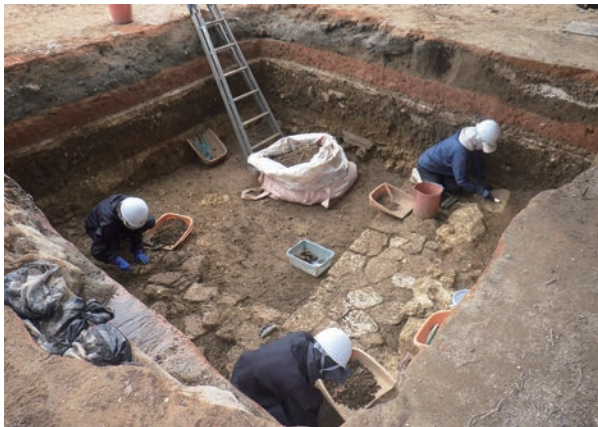
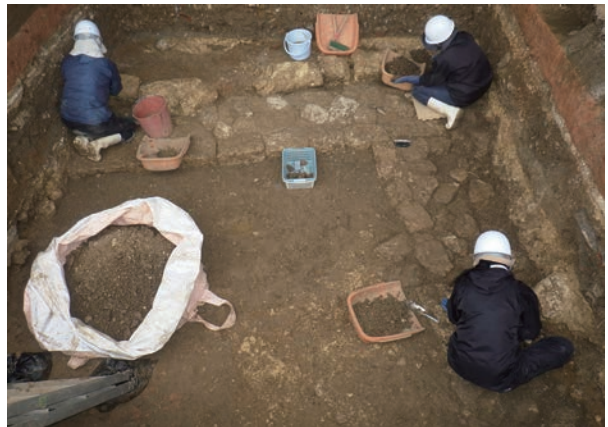
図版 57 調査坑6

1段目左: 調査作業状況(南西から)

3段目右: 埋戻し前の遺構保存に伴う作業状況(北東から)

4段目右: 埋戻し前の遺構保存に伴う作業状況(南東から)

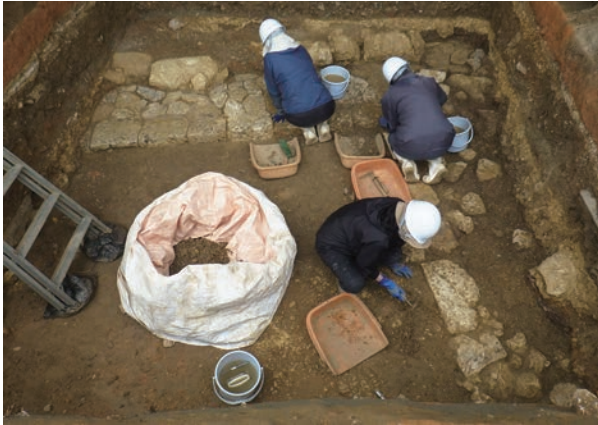
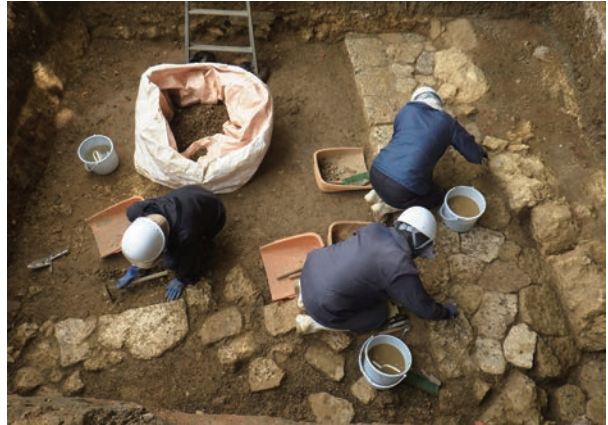
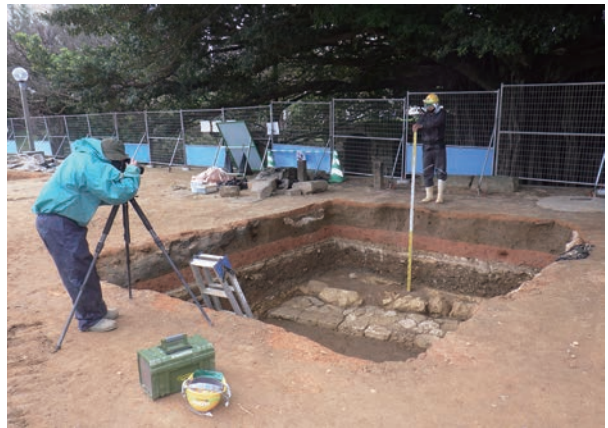
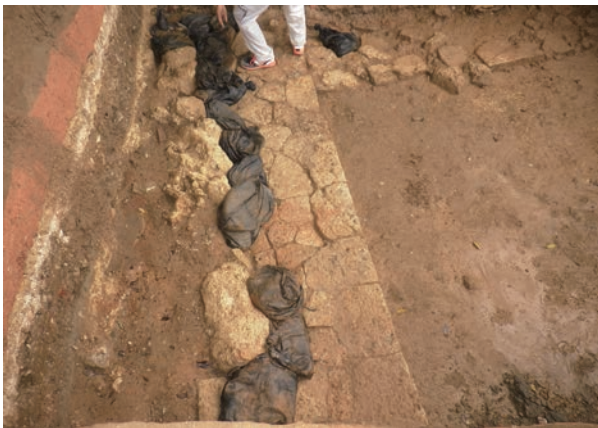
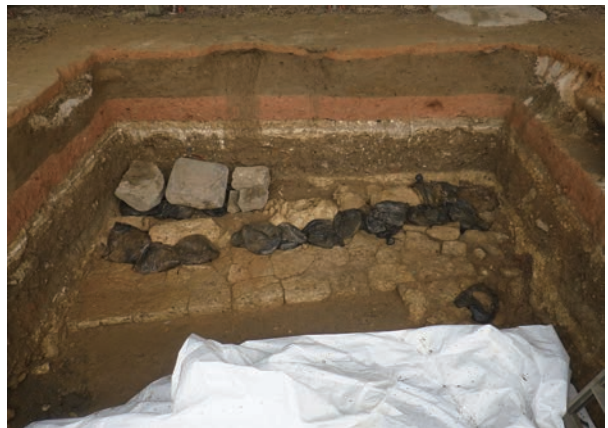
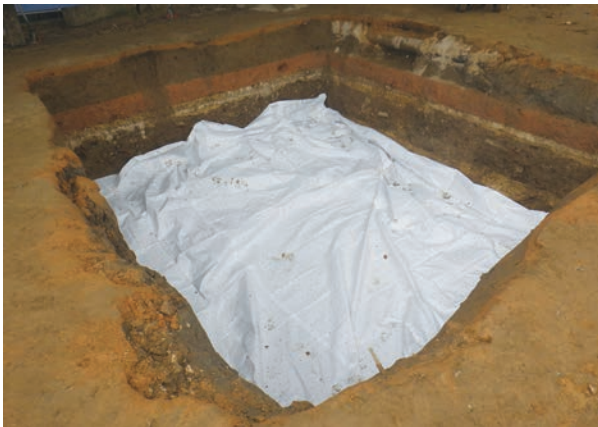
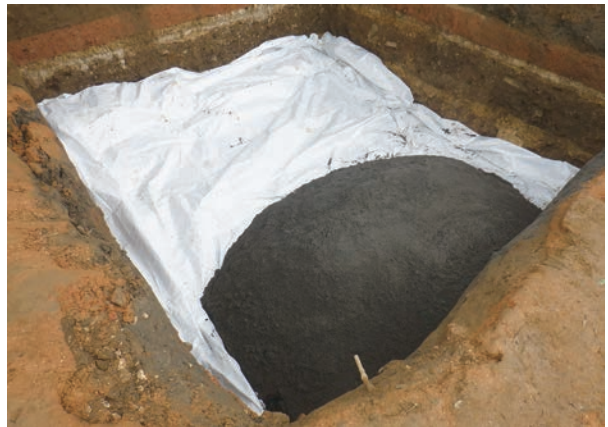
図版 58 調査坑6

- 1 段目左：掘削前の状況(北東から)
- 2 段目左：掘削作業状況(南西から)
- 3 段目左：調査作業状況(南西から)
- 4 段目左：調査作業状況(南西から)

- 1 段目右：掘削作業状況(南西から)
- 2 段目右：現代造成土中検出の礎石等
- 3 段目右：調査作業状況(北東から)
- 4 段目右：調査作業状況(北から)

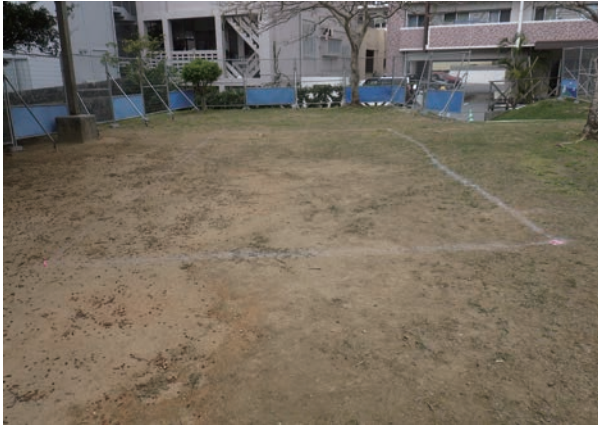
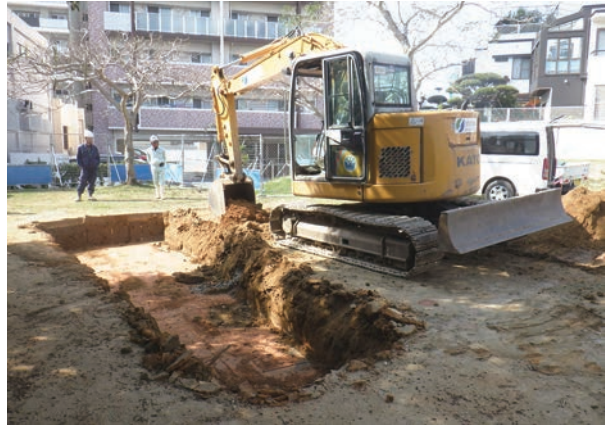
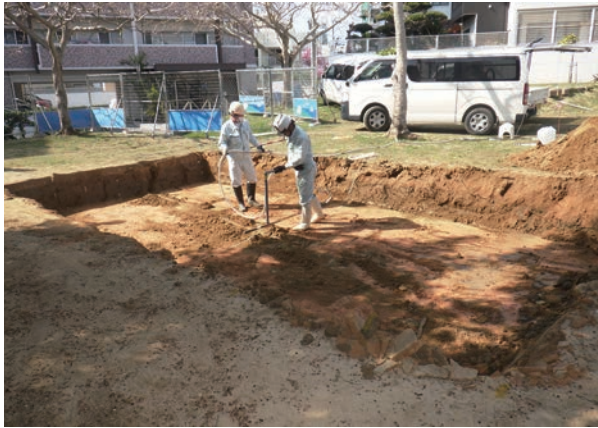
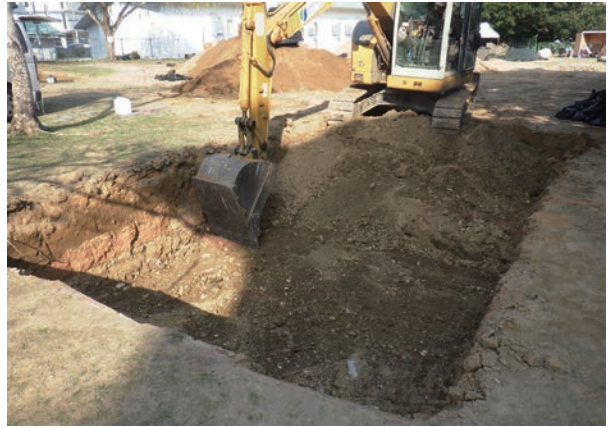
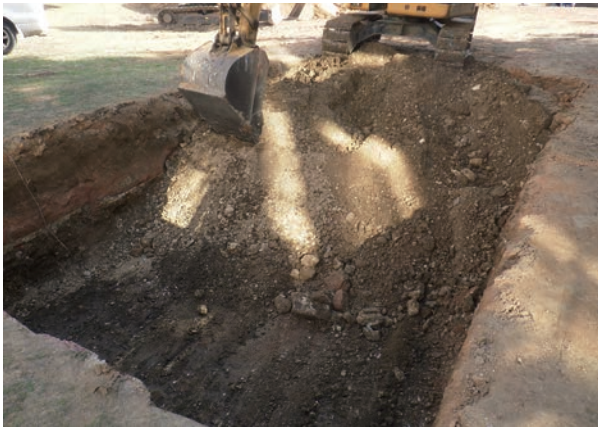
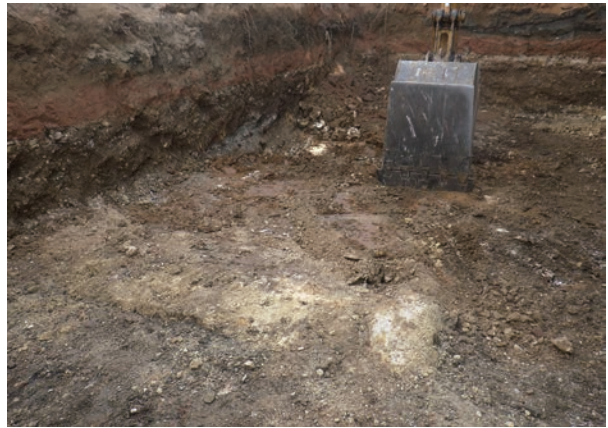
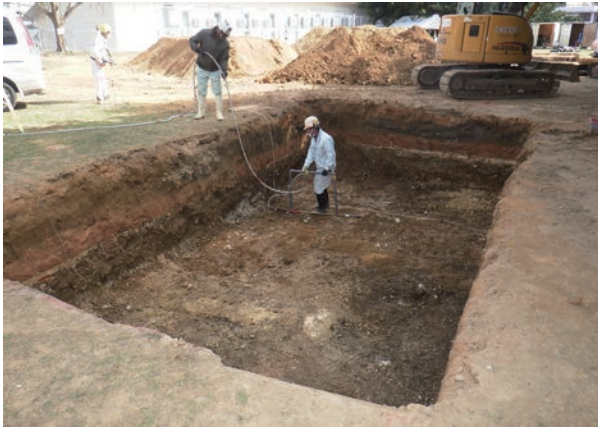
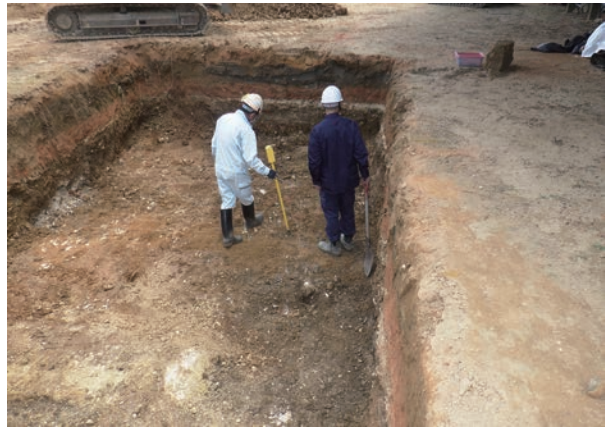
図版 59 調査坑7

1段目左: 調査作業状況(北から)

3段目右: 埋戻し前の遺構保存に伴う作業状況(北から)

4段目右: 埋戻し前の遺構保存に伴う作業状況(北東から)

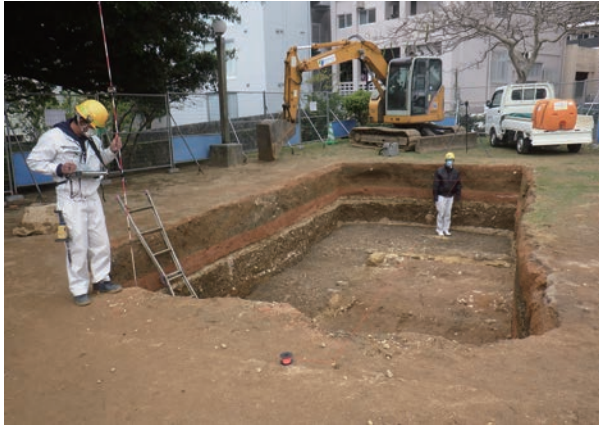
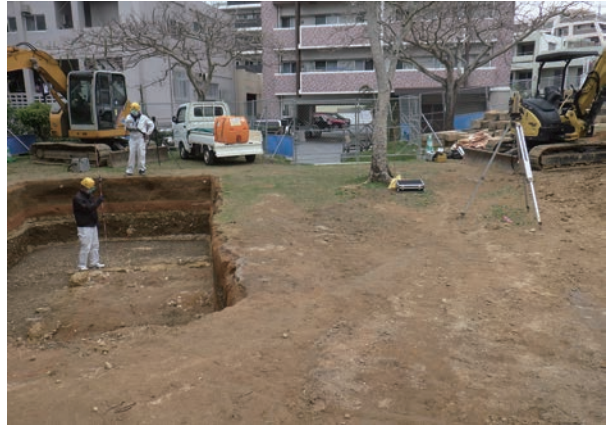
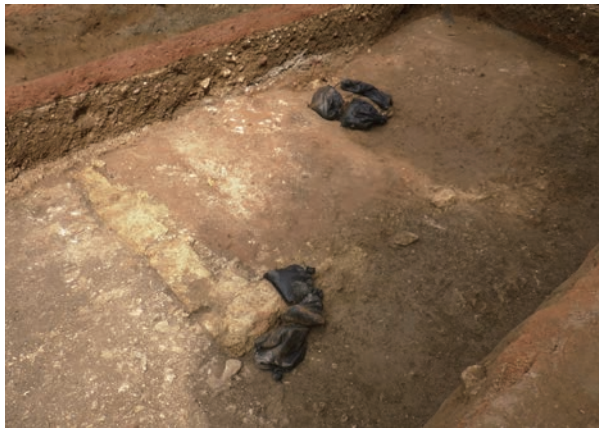
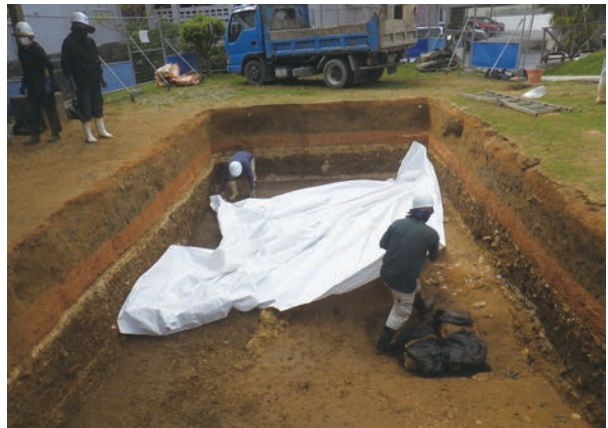
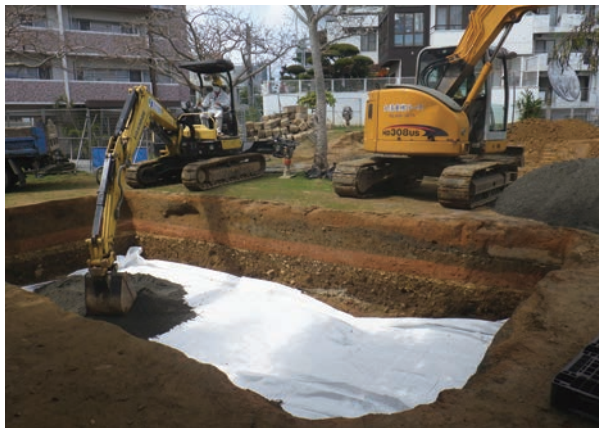
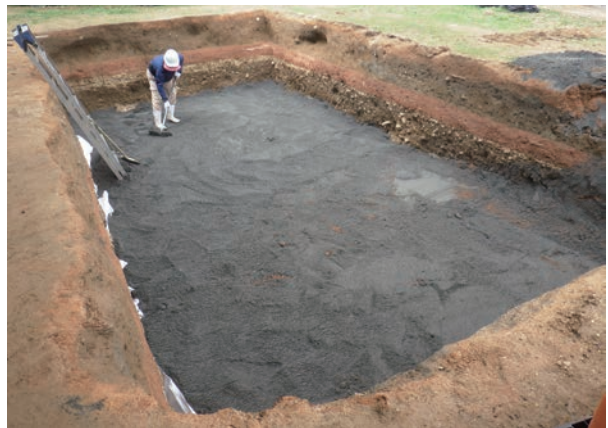
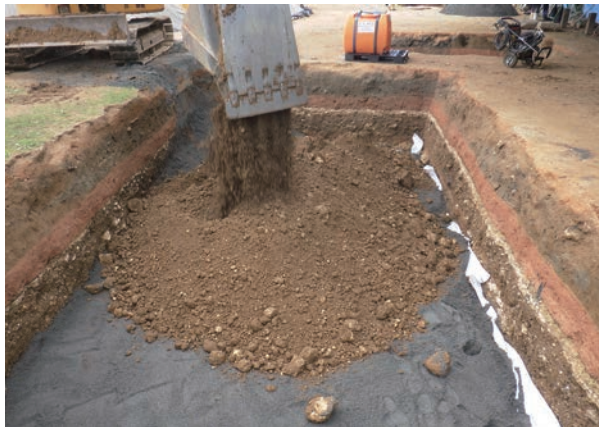
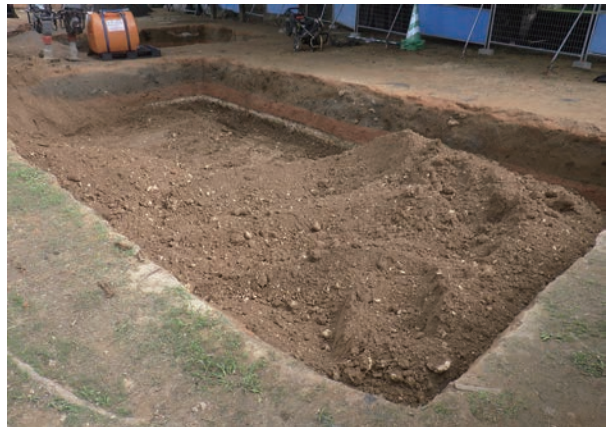
図版 61 調査坑7

- 1 段目左：現代造成土中検出の切石
- 2 段目左：調査作業状況（東から）
- 3 段目左：調査作業状況（北から）
- 4 段目左：降雨後の状況（北東から）

- 1 段目右：調査作業状況（北西から）
- 2 段目右：調査作業状況（東から）
- 3 段目右：調査作業状況（南から）
- 4 段目右：写真撮影状況（北東から）

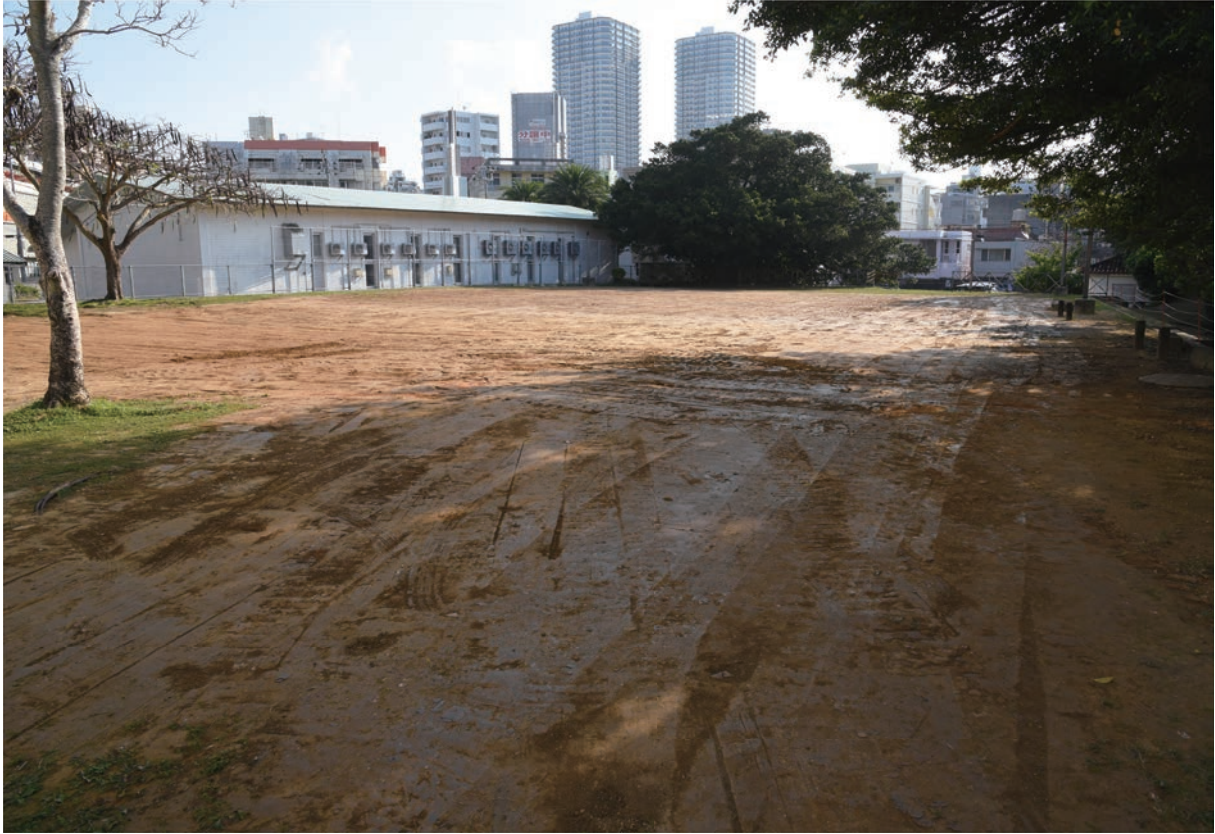
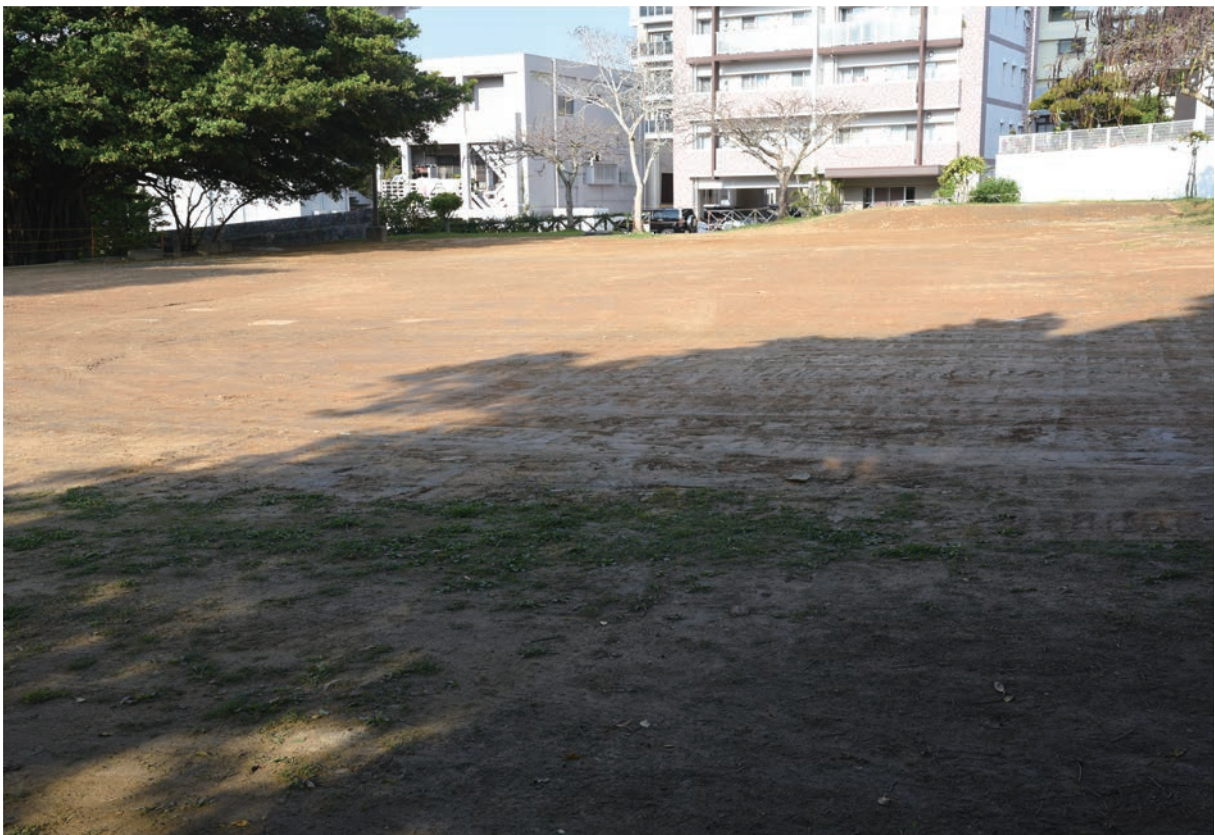
図版 62 上：調査地近景(埋戻し作業終了後の状況)(南西から)
下：調査地近景(埋戻し作業終了後の状況)(北東から)
