崇元寺跡

— 史跡指定に係る調査報告 —

那覇市

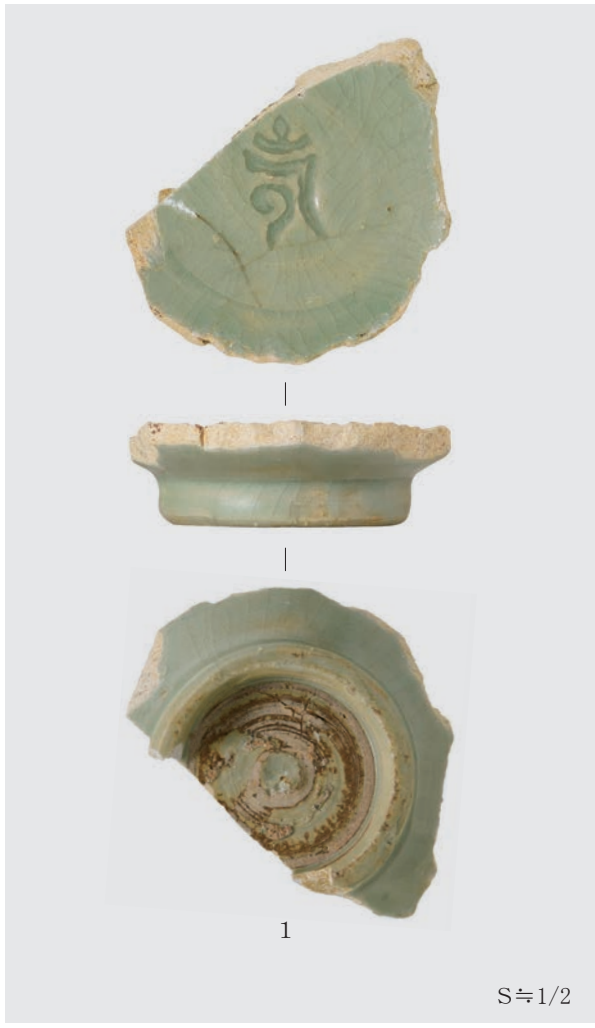
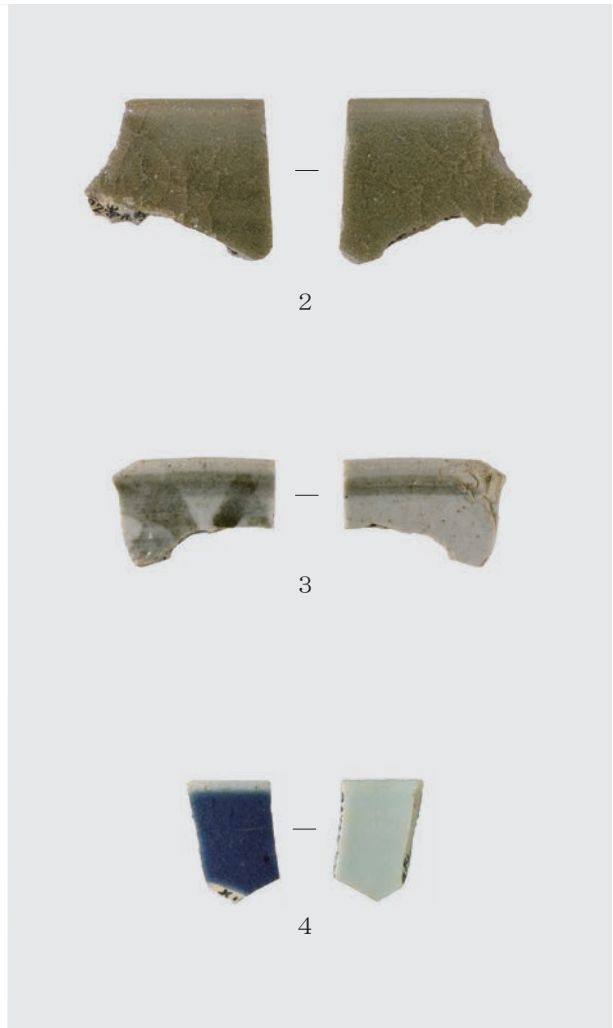
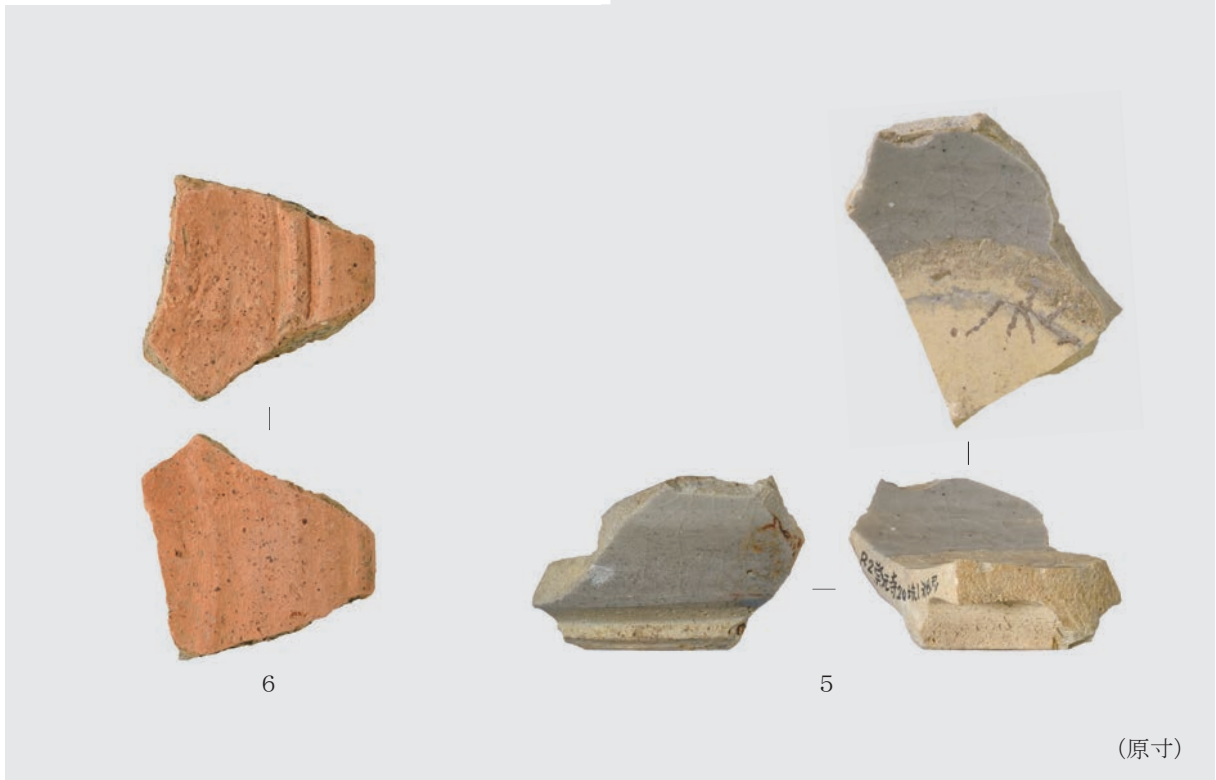
図版 64 (第 30 図) 青磁 (1・2)
瑠璃釉 (4)
タイ産土器 (6)

青花 (3)
白磁 (5)

挿図番号 図版番号	種別	器種 部位	口径 器高 底径 (cm)	胎土	施釉	貫入	文様	備考	出土地点
第30図 1 図版64の1	青磁	碗 底部	— — 6.7	淡灰白色。微粒子。	釉色は、淡灰緑色(マンセル値10GY7/2)を呈する。高台内の外底面は、施釉後に蛇の目釉剥ぎを行っているが、部分的に剥ぎ残しがある。	内外面に、やや粗い貫入あり。	見込に、不明瞭な圏線(沈線)を1条施す。見込中央には、梵字らしき陰刻文を施す。種字の不動明王を表すカーンに似る。外面への施文は、残存部では確認できない。	高台外面に、成形時(施釉前)にできたと推測されるキズあり。	調査坑2 一括
第30図 2 図版64の2	青磁	碗 口縁部	— — —	灰白色。微粒子。	釉色は、オリーブ灰色(マンセル値10Y5/2)を呈する。内外面に施釉。	内外面に、やや粗い貫入あり。	外面にヘラ描きの沈線文が確認できるが、小片資料のため文様構成は不明。	直口口縁。	調査坑1 第8層
第30図 3 図版64の3	青花	碗 口縁部	— — —	灰白色。微粒子。	釉色は、呉須の発色が不良で灰色を呈する。内外面に透明釉を施す。	口唇部周辺に、細かい貫入あり。	口縁部の内外面上端に、圏線を1条廻らす。外面は圏線下に施文するが、文様構成は小片資料のため不明。	漳州窯系。直口口縁。	調査坑1 第8層
第30図 4 図版64の4	瑠璃釉	小碗? 口縁部	— — —	淡灰白色。微粒子。	内外面に施釉。内面には透明釉、外面口唇下に瑠璃釉を施す。	不明瞭。	なし。	口縁部は外反。	調査坑1 第8層
第30図 5 図版64の5	白磁	碗 底部	— — 5.0	灰白色。微粒子。黒色微細粒が散見される。	見込及び腰部以下は露胎。	内外面に、やや粗い貫入あり。	なし。	見込に、円弧状の溶着痕あり。腰部に稜を有する。量付の外側を削り、稜を廻らす。	調査坑1 第8層
第30図 6 図版64の6	タイ産 土器	蓋 縁部	— — —	内外面側は橙色、中央は灰色を呈する。粗粒子。大きさ1mm未満の褐色粒や光沢を有する白色鉱物粒を多量に混入する。	内外面ともに露胎。	—	なし。	ハンネラ(半練)の蓋である。縁部の小片資料。	調査坑2 一括

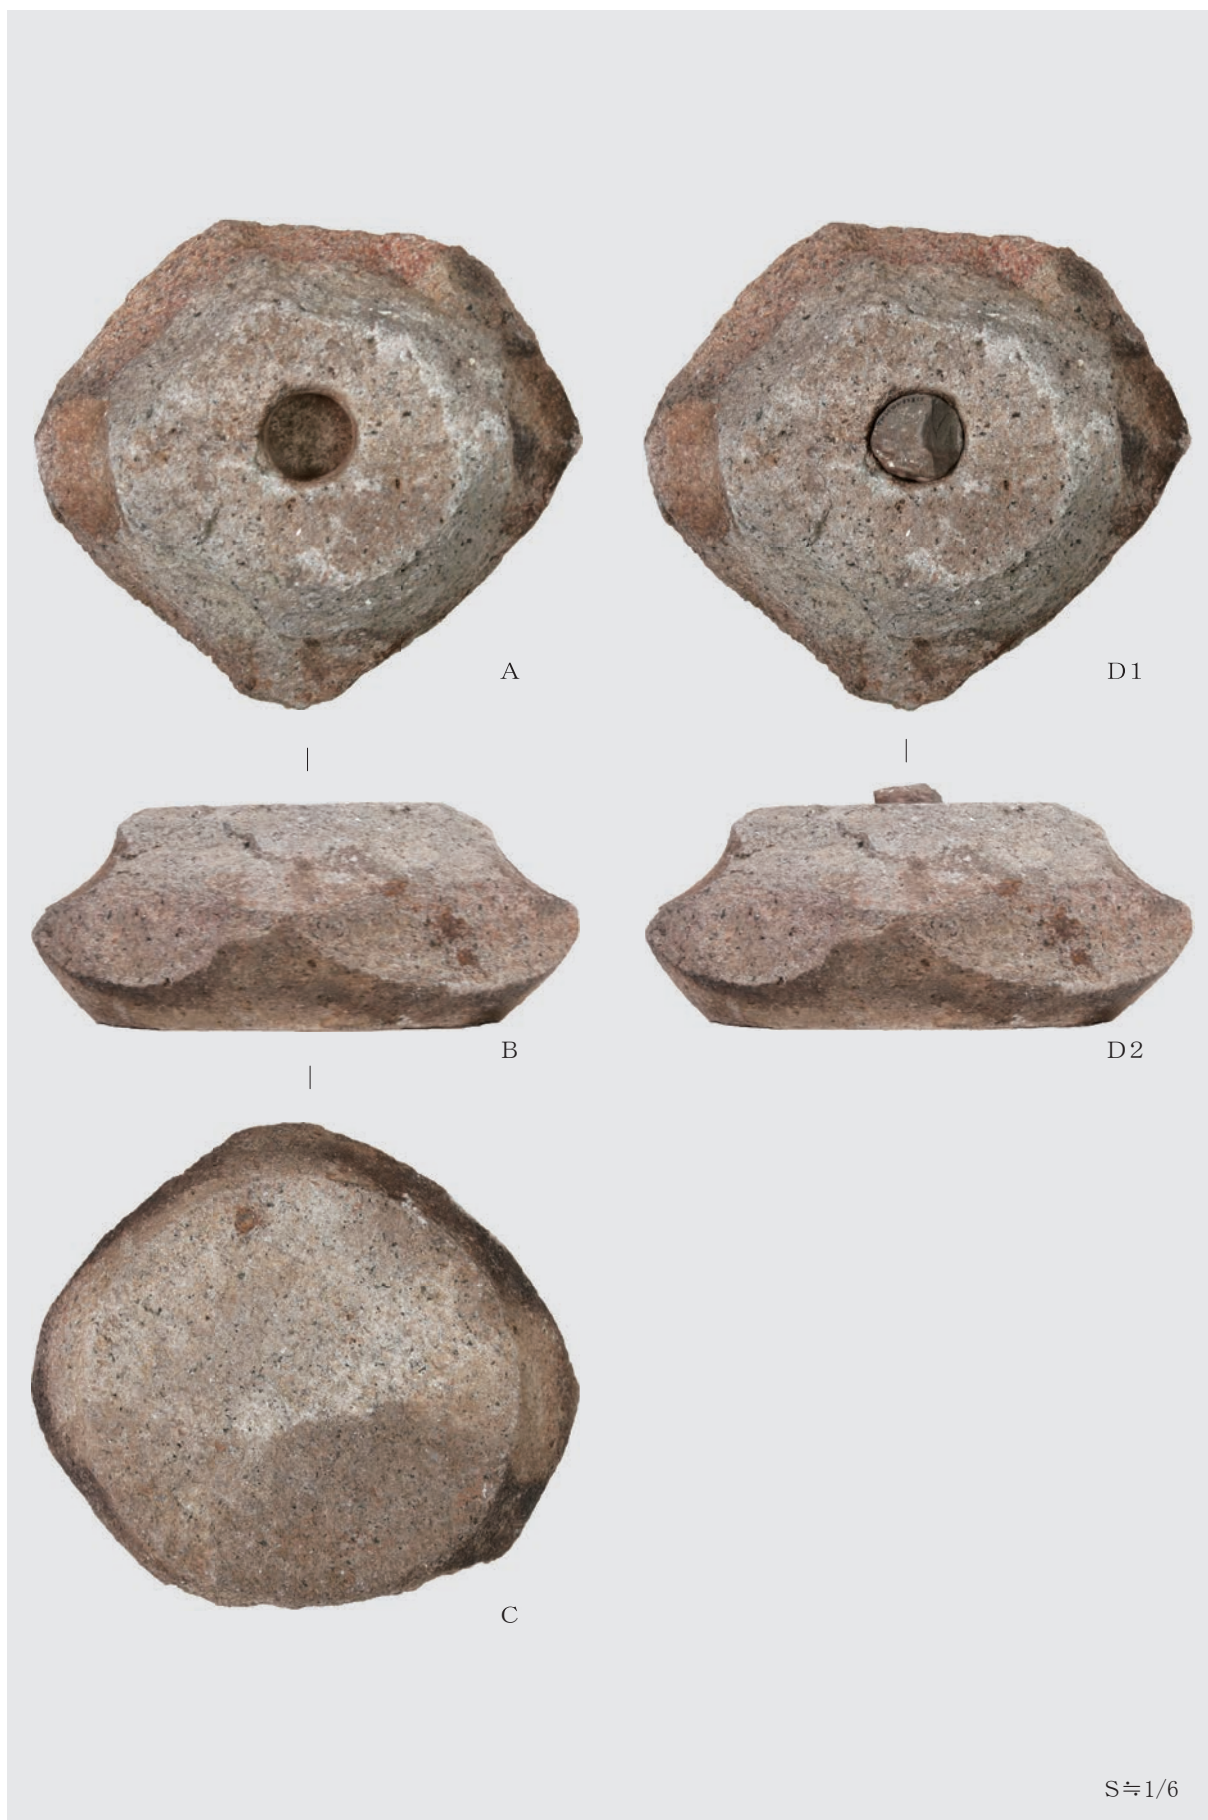
图版 72 (第 38 图) 石製品

挿図番号 図版番号	器種	石材	現存重量 (g)	特徴	出土地点
第38図 図版72	礎盤	花崗岩?	36,800	上面観が円形となる礎盤である。縁に断面円弧状の凹面(縁形)を廻らす。上面中央には円形の臍穴があり、検出時には第39図2の芯が嵌め込まれていた。検出した際には、遺構での原位置を離れていた。戦後の攪乱によるものか。戦時下での火災による高熱のためか、脆くなっている。第38図の計測部位の凡例に基づき、a : (28.4 cm)、b : (44.0 cm)、c : 31.8 cm、d : 6.8 cm、e : 6.1 cm、f : 16.8 cm、g : (8.4 cm)、h : 5.2 cmとなる。	調査坑3 石敷き面上 第6層
第39図 1 図版73の1	礎盤の芯	第三紀細粒砂岩 団塊(ノジュール) (ニービスフニ)	680	礎盤上面中央の臍穴に嵌め込まれる芯と推測される。礎盤上の柱のずれを防ぐためのものであろう。表面の整形痕が明瞭に残る。下部は、破損のため欠失している。残存長9.1 cm。最大幅7.0 cm。	調査坑3 石敷き面上 第6層
第39図 2 図版73の2	礎盤の芯	第三紀細粒砂岩 団塊(ノジュール) (ニービスフニ)	480	第38図の礎盤上面中央の臍穴に嵌め込まれた状態で検出された。これを、礎盤の芯と呼称する。礎盤上の柱のずれを防ぐためのものであろう。表面の整形痕が明瞭に残る。上部は、破損のため欠失している。残存長6.6 cm。残存最大幅6.5 cm。	調査坑3 石敷き面上 第6層
第40図 1 図版74の1	東石	琉球石灰岩	2,630	調査坑3の庫裏基壇上面で検出した礎石(石1)の上に乗っていた(第16図等)。東石と推測される。やや破損しているが、本来は上面観が方形を呈する六面体であろう。戦時下での火災による高熱のためか、表面にやや赤く変色する部分がある。最大長15.4 cm。最大幅15.0 cm。最大厚6.9 cm。	調査坑3 庫裏基壇上面 石1上
第40図 2 図版74の2	礎石	第三紀細粒砂岩 団塊(ノジュール) (ニービスフニ)	3,040	礎石の一部と推測される。上面観が方形となるものであろうか。厚さ13.2 cm。	調査坑3 石敷き面上 第6層

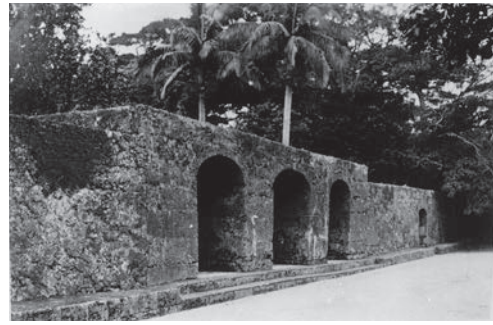
戦前の崇元寺石門
(那覇市歴史博物館所蔵)

崇元寺の特徴は何といても正面の石牆と、そこに構えている3つの石造拱門(アーチ門)とその左右の脇門にある。1933(昭和8)年に石造の第一門と左右の掖門、正廟が旧国宝に指定された。1972(昭和47)年には国指定有形文化財(建造物)となって、現在に至っている。

石牆の平面形状は、緩やかに湾曲しており、さらに、西側の石牆は1951(昭和26)年から翌年にかけての応急修理工事で、前面道路の整備に合わせて敷地側に約3m後退して積み直されている。そして、1981(昭和56)年6月～1983(昭和58)年1月までに行われた修復工事では、伝統的工法による大掛かりな石牆工事が行われ、門扉を椀材による新修材で組み立てている。その報告書には工事中と完成後の写真と、石牆の平面形状・寸法、各部位の形状と詳細寸法などが記録されており、貴重な情報となっている。

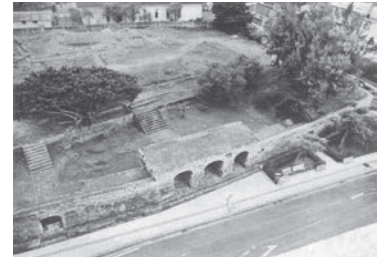
石牆鳥瞰写真

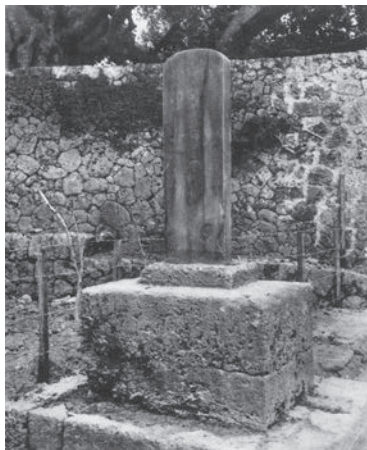
西側下馬碑

かつて石門の左右の端には1527年に製作された下馬碑が設置されていた。両碑文は同じ文で、表面には仮名文字で「あんしもけすもくまにてむまからおれるへし 大明嘉靖六年丁亥七月二十五日」とあり、裏面は漢文で「但官員人等至此下馬」とある。つまり、「按司も下司もここで馬から降りるべし」という意味である。東之碑はこの地に現存しており、西之碑は去る沖縄戦で破壊されたが、現在は県立博物館・美術館に保管されている。

琉球石灰岩製の台石の平面は長方形で、垂直に立ち上がっており、碑身が設置される部分は一段高くなっている。碑身と台石のこのような造形と形式は15世紀から16世紀にかけての県内の石碑と類似している。なお、この下馬碑は1981(昭和56)年～1983(昭和58)年の修理工事で旧位置より2m西側に移設し、交通上の事故予防に備えている。

下馬碑の碑身は細粒砂岩(俗称:ニービヌフニ)製で、沖縄本島で産出した石材と思われる。沖縄県内の石碑や彫刻などにこの石は主に使われていた。石の粒子が細かく彫りやすいことから彫刻に適している。ただし、長年経つと中国産の輝緑岩などに比べて表面が風化しやす

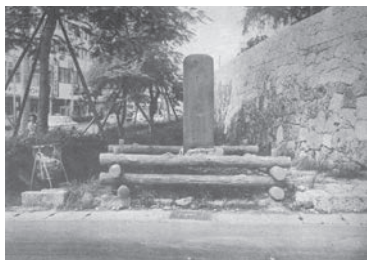
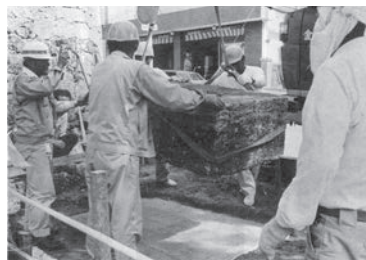
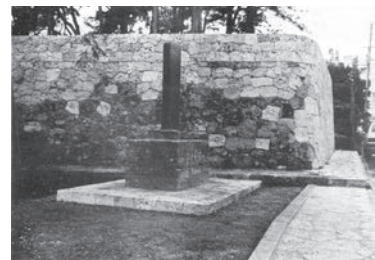
下馬碑正面(移設前)

下馬碑移設工事

下馬碑(移設後)

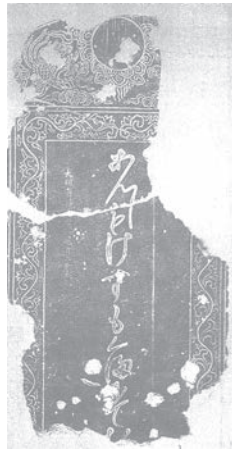
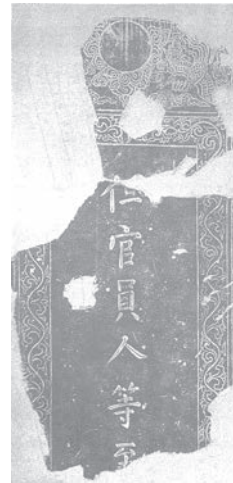
下馬碑 残欠表拓本(西の碑) 下馬碑 残欠裏拓本(西の碑)
〔重要文化財 旧崇元寺第一門及石牆修理工事報告書〕1983年所収)

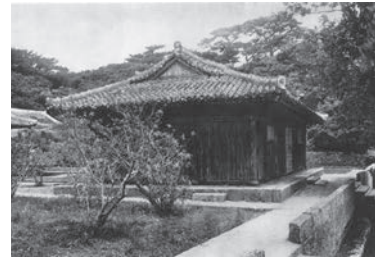
前堂(第二門)全景 田邊泰資料
(早稲田大学建築学教室
本庄アーカイブズ所蔵)

正面の門をくぐって「浮道」を通り、10段の石階段を上ると前堂があった。建物の用途は祭りを終えて宴を設け、客を待つところとされている。この建物は第二門とも位置づけられ、約40cmの基壇の上に建てられていた。規模は桁行7間、梁間3間で、軒は一軒、入母屋造である。小さめの入母屋破風は豎板張で懸魚は見られない。建物外周の頭貫と内部の梁の先端(木鼻)には禅宗様の鬘彫が施されている。

室内には間仕切りはなく一つの空間で、床は四半石敷となっていたとのことである。柱は丸柱で石製禅宗様礎盤を据えていた。天井板を張らずに垂木などが直接見える化粧小屋裏となっており、そのことで、和小屋式の小屋組が確認出来る。

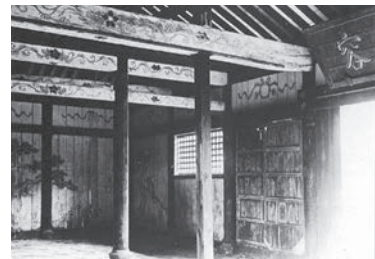
前堂内部
(『写真集沖縄』那覇出版社 1984年)

板壁面には松竹梅の墨絵が描かれ、梁と頭貫には牡丹唐草文などの文様が描かれていた。戦前の前堂を知る古老によると、室内の柱や小屋束、垂木などは赤く塗られていたとのことである。

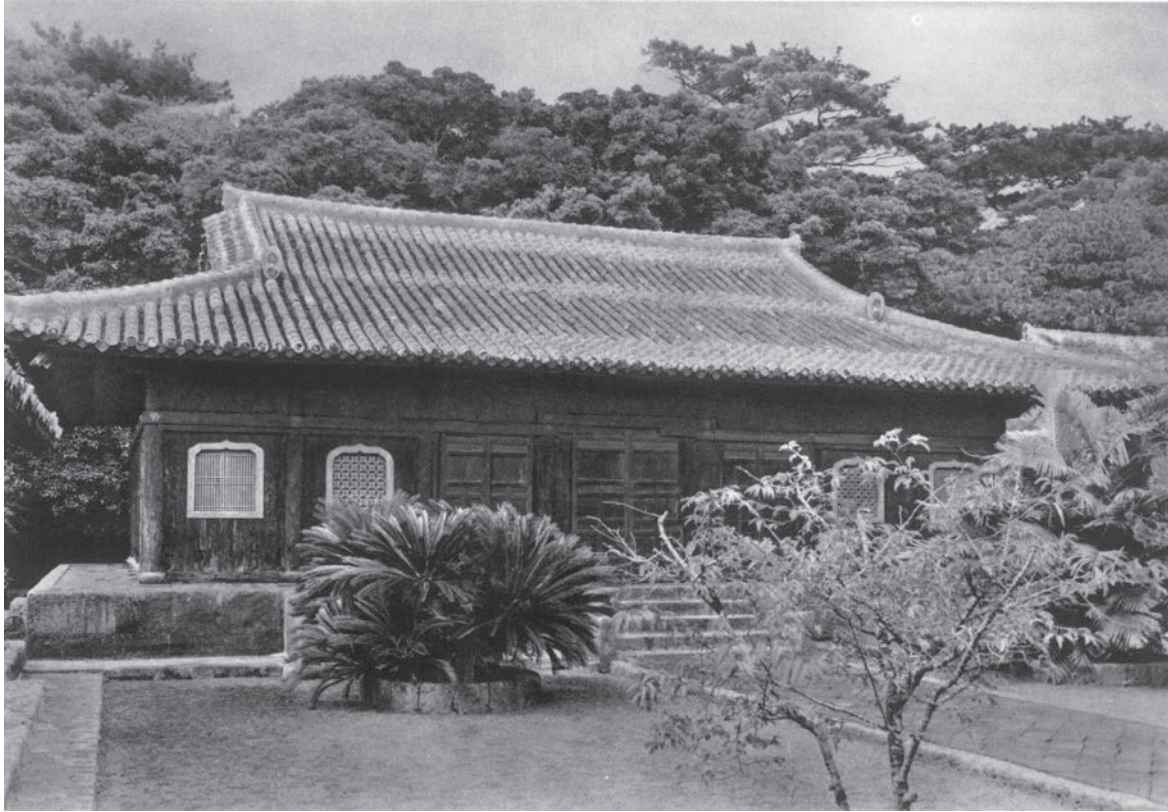
崇元寺正廟(本堂)

正廟は崇元寺の最も中心となる建物で、高い基壇上に建ち、基壇には3つの石階段が設けられていた。それぞれの石階段には袖壁(耳石)を設けて格式の高さを示している。建物の規模は桁行7間、梁間5間、2軒で平行角垂木、入母屋造である。古写真から、入母屋破風には木連格子と懸魚が設けられていることがわかる。

正面には3つの両開き棧唐戸と、左右には花頭窓が配置されていた。花頭窓は禅宗様建築の特徴の一つである。花頭窓は太い枠で囲まれて、格子の組子と繊細な花狭間の2種類で構成されている。

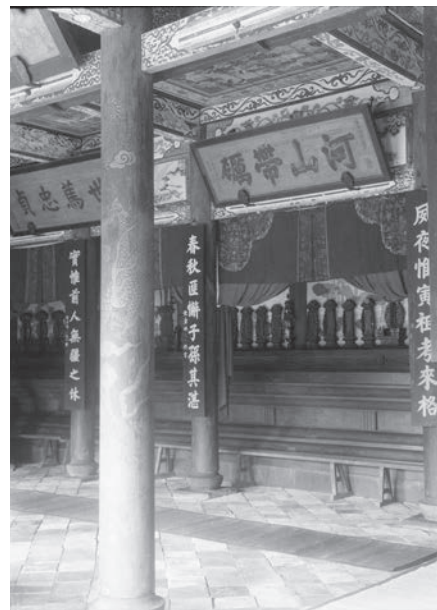
正廟(本堂)内部

室内は間仕切りがなく、一つの空間となっていた。古写真から確認できるのは、床は中国建築の影響とみられる四半敷の塼、奥には禅宗様の須弥壇(祭壇)を設えており、そこには歴代国王の神位が並び、金花と龍蠟燭などが飾られていた。丸柱は赤く塗られ、中央の丸柱1対には金箔の降龍文様、板壁面には蓮や松などの絵、梁には唐草文様、天井は鏡天井と化粧屋根裏で構成されており、鏡天井には龍や天女、鳳凰などが描かれていた。モノクロ写真で

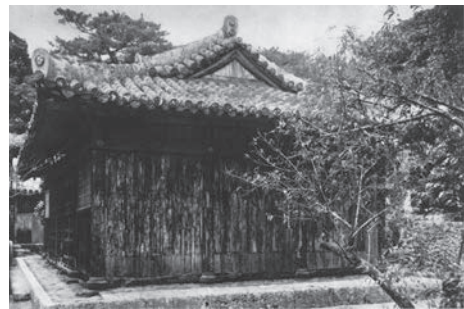
東庁(国王控所)

東庁は中庭の東側に位置していた。祭りの時の国王の控所である。低い基壇上に建ち、規模は桁行5間、梁間3間で、入母屋造である。前堂と同様、小さな入母屋破風は豎板張で懸魚は見られない。丸柱の柱脚には石製礎盤を設置し、床は四半敷の塼であったと想定されている。中庭に向かって3か所に両開き棧唐戸が設置されていた。古写真によると、化粧屋根裏となっており、梁の木鼻には禅宗様の顰彫が施され、伝統的な和小屋の様子がわかる。東庁には、前堂や正廟のような華やかな装飾は施されておらず、質素な印象である。東庁の南側に琉球石灰岩製の焚字炉があった。これは書物を焼却する所で、中国の様式を模している。

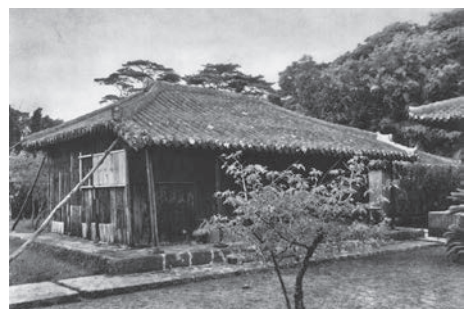
西庁(王妃控所)

中庭の西側に位置している西庁は王妃の控所である。規模は桁行5間、梁間3間で、さらに中庭側に1間の吹き放し空間があり、寄棟造である。柱は角柱で、室内を写した写真は確認できないが、床を設けて棹縁天井を張り、日本風の造りであったようである。

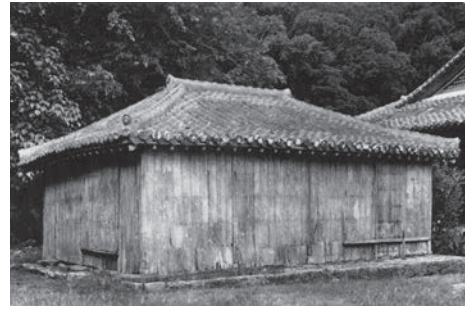
神房(神厨所)全景

神房は正廟の西側に位置しており、用途は調理場である。桁行4間、梁間4間と想定され、寄棟造である。柱は角柱で、室内を写した写真は確認できないが、一部に床を設けて棹縁天井が張られていたようである。

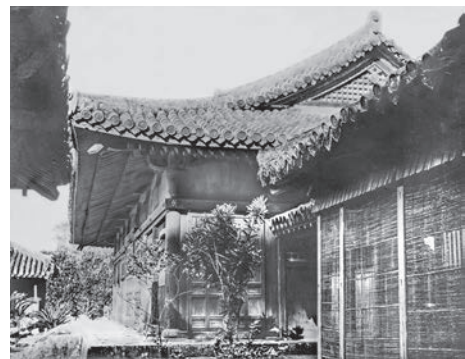
正廟東側と庫裏

正廟の東側に位置する庫裏は僧侶が住んでいた建物で、絵図には屋根は入母屋造で描かれている。『中山伝信録』には「仏堂」とあり、『琉球建築』には桁行12.3m、梁間10.5mと記述されている。各室は畳敷きであったようである。

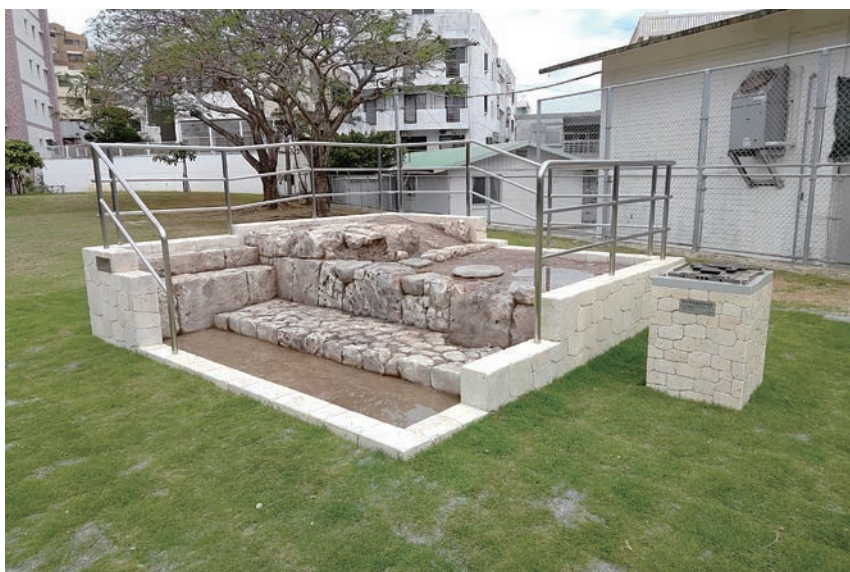
崇元寺跡遺構模型

崇元寺跡の敷地は現在那覇市の公園として、広い芝地となって市民に開放されており、敷地の東隅には便所が整備されている。そして、敷地の北側には崇元寺跡の地中の遺構を原寸大の模型で地上に展示している。この模型は約4メートル四方の大きさで、発掘調査で確認された階段や通路を合成樹脂で忠実に再現している。またその横には、琉球王朝時代の崇元寺の敷地と6つの建物を縮尺150分の1で再現した「崇元寺伽藍配置模型」が設置されている。

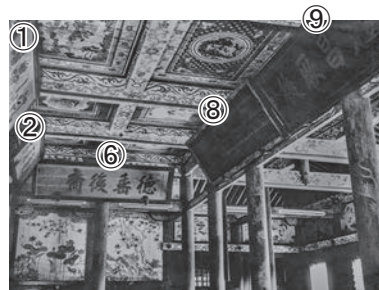
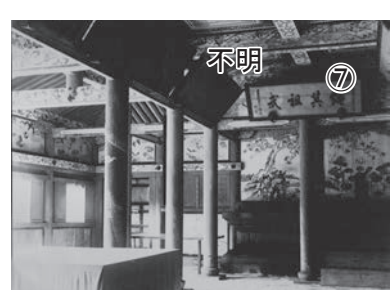
正廟内部
(沖縄県立博物館・美術館所蔵)

正廟内部
(『写真集沖縄』1984年
那覇出版社所収)

写真では掲げられているが、文字が判然としない扁額は、扁額⑤もしくは扁額⑩と考えられる。扁額⑤は仏教的な文言であるため正廟ではなく、正廟に隣接し、仏像が安置されたといわれる庫理に掲げられたのではないかと思われる。また、掛床(聯)⑪に関しては写真では確認できないため、掲出箇所は不明であるが、こちらも仏教的な言葉の掛床(聯)のため、庫理に掲げられたと考えられる。

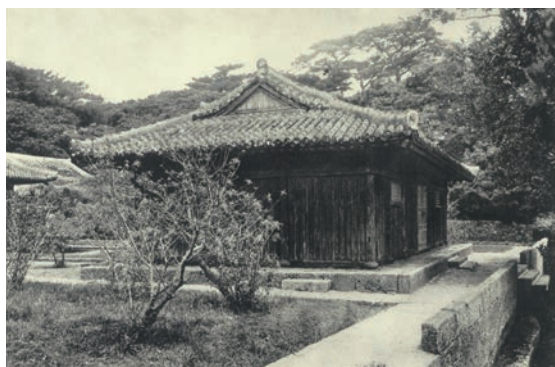
前堂(第二門)全景
(田邊泰資料:早稲田大学建築学教室
本庄アーカイブズ所蔵)

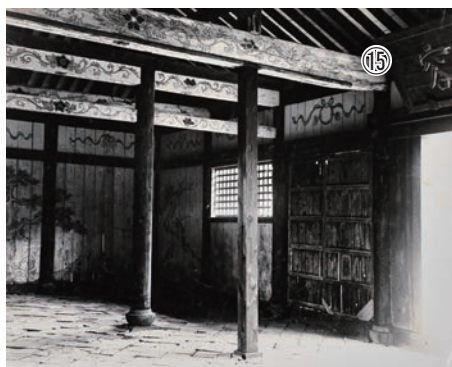
前堂内部
(『写真集沖縄』1984年 那覇出版社所収)

前堂に掲げられた扁額⑮「肅容」は、冊封使録には誰の手によるものか記載はなく、「碑文記」(尚家文書)にも記事はない。『琉球国由来記』巻十 諸寺旧記には「年号併姓名無之」とあり、「肅容」の文字だけの扁額である。この扁額は前堂の性格を位置付けるため、琉球側で準備したものと考えられる。

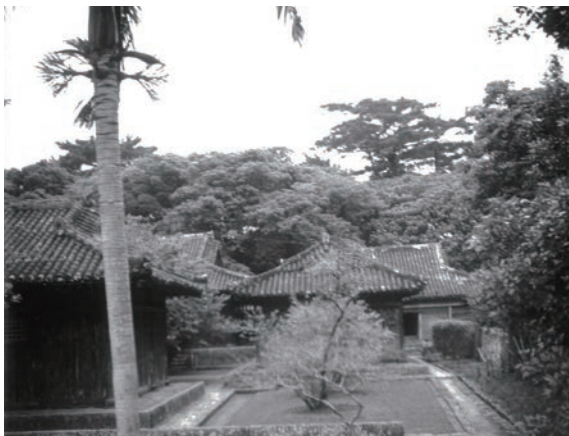
図2 伊賀上五郎写真
(神社本庁所蔵 1934年撮影)

中央は東庁、右奥に庫裏が見え、右手前に石垣がある。上江洲家の人々は右手の道を行き来していた。
