秋田城跡Ⅲ

— 焼山地区 —

秋田市教育委員会
秋田城跡歴史資料館

本報告書は、秋田城の北西部分にあたる「焼山地区」の総括報告書で、昭和 49 年から延べ 49 年間にわたり実施した焼山地区の発掘調査の記録や当該地区に関わる文字資料等の研究成果をまとめたものとなっています。

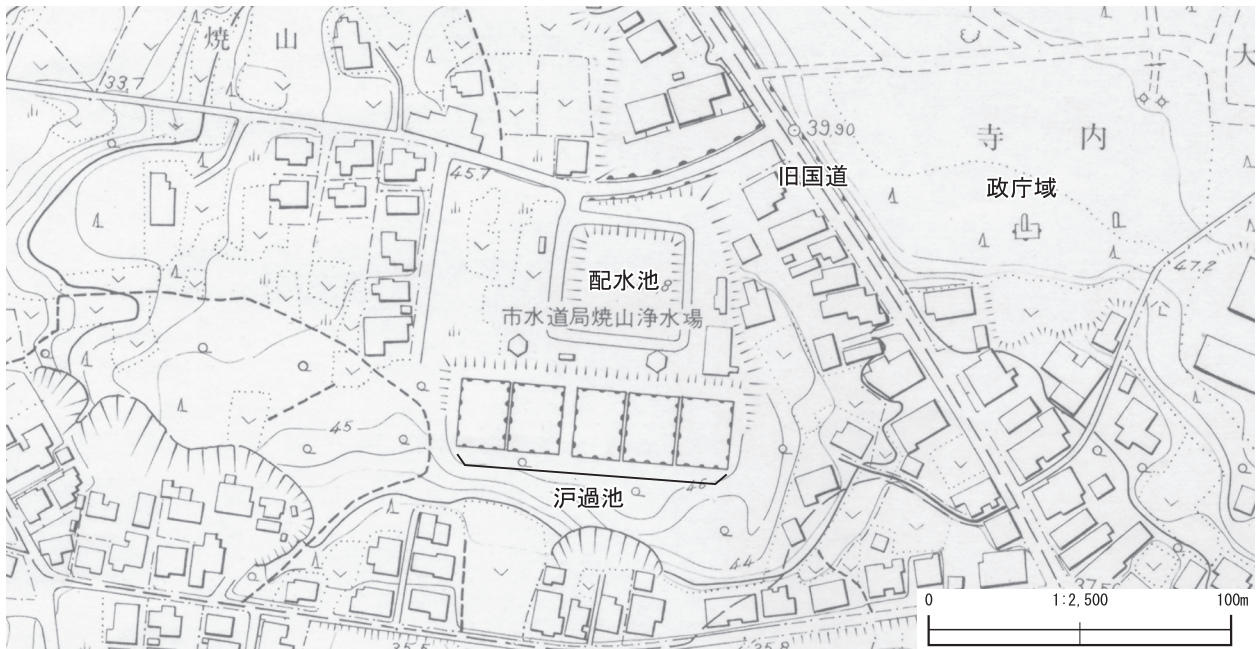
図3 旧焼山浄水場（昭和49年都市計画図に加筆）

遺跡の所在する高清水丘陵周辺はかつて畑地や松林、水田が広がっていたが、昭和 40 年代以降宅地化が著しく進行し、現在は宅地化している。また、明治 14 年の明治天皇巡幸の際に開削された市道土崎保戸野線（通称旧国道、以下「旧国道」という。）により、史跡内の大畑地区と焼山地区は分断されている。その後の発掘調査により、この旧国道によって政庁域の南西部 3 分の 1 が削平されていることが判明した。また、昭和 18 年（1943）～24 年（1949）の戦中・戦後の混乱期に、飲料水の充当ならびに空襲による火災消火用水道の増強のために、焼山浄水場が計画、建設された。焼山地区には、沔過池と配水池などが建設され、この部分については遺構が大きく削平されてしまっている（図 3、秋田市水道局 2008）。旧焼山浄水場は昭和 51 年まで使用されていた。

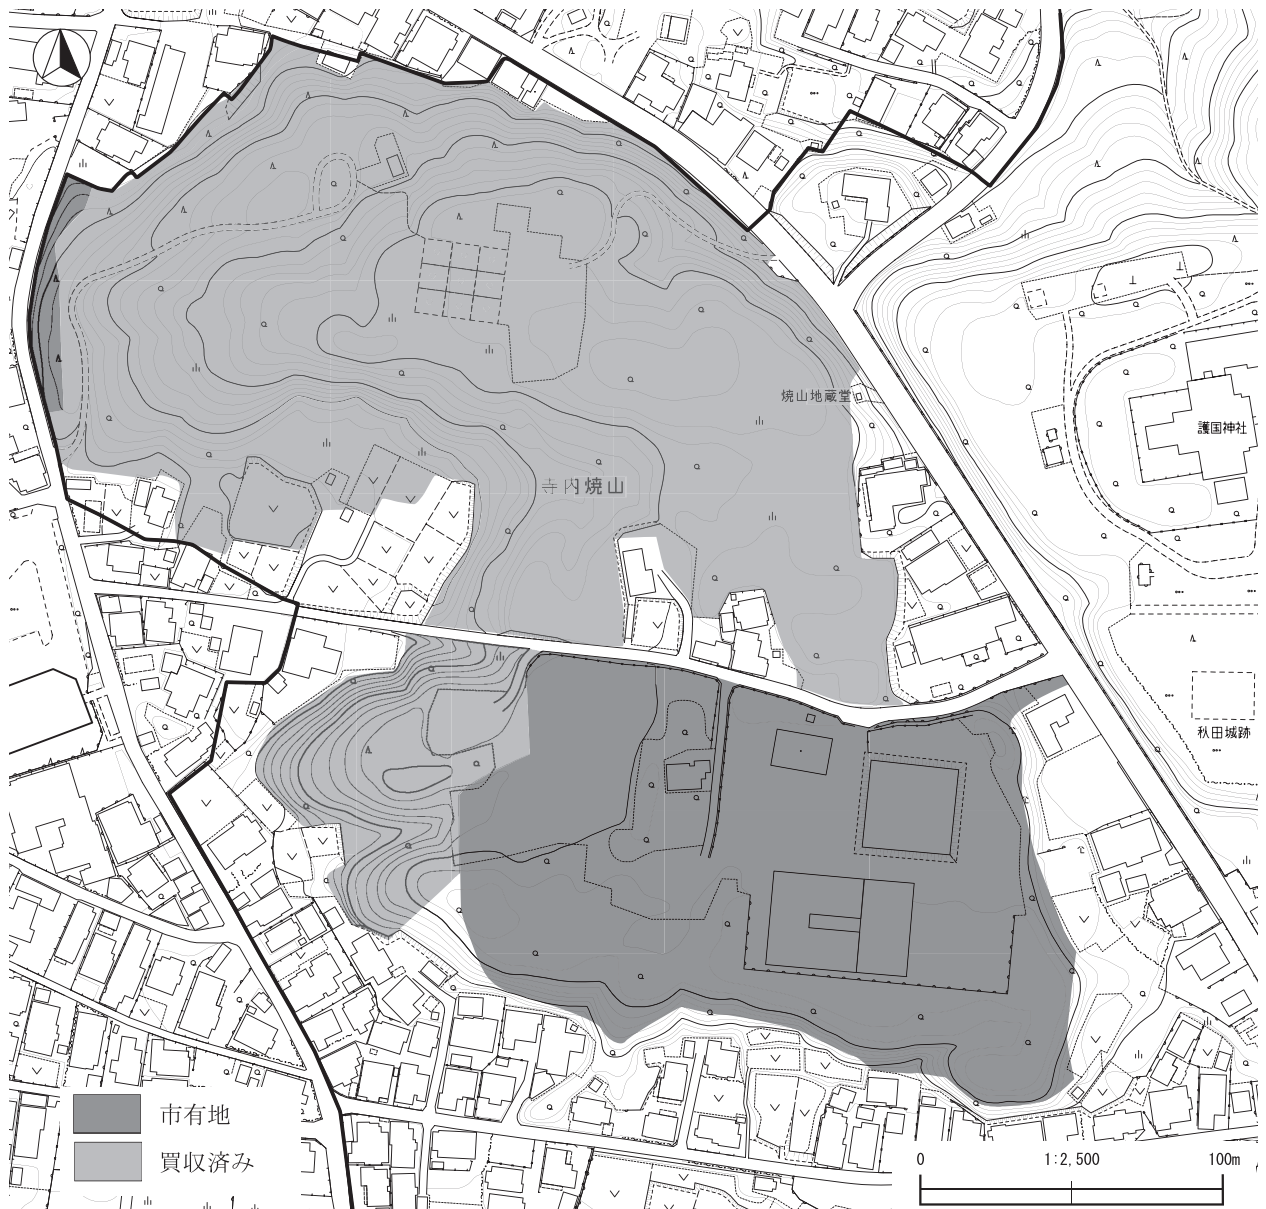
図5 史跡秋田城跡焼山地区土地公有化状況

今回報告対象である焼山地区のうち、秋田城跡歴史資料館が所在するエリアー帯は、秋田市上下水道局用地となっているものの、大部分は民有地であり、国営発掘調査で掘立柱建物跡群等が発見されたことを受け、重点的に買い上げが行われてきた。令和4年度末の時点で、公有化予定面積 390,221.05 m²のうち、77.36%にあたる 301,857.91 m²を公有化している。焼山地区は、公有化予定地の約8割が買収済みとなっており、史跡秋田城跡内でも公有化が進展している地区の一つとなっている（図5）。

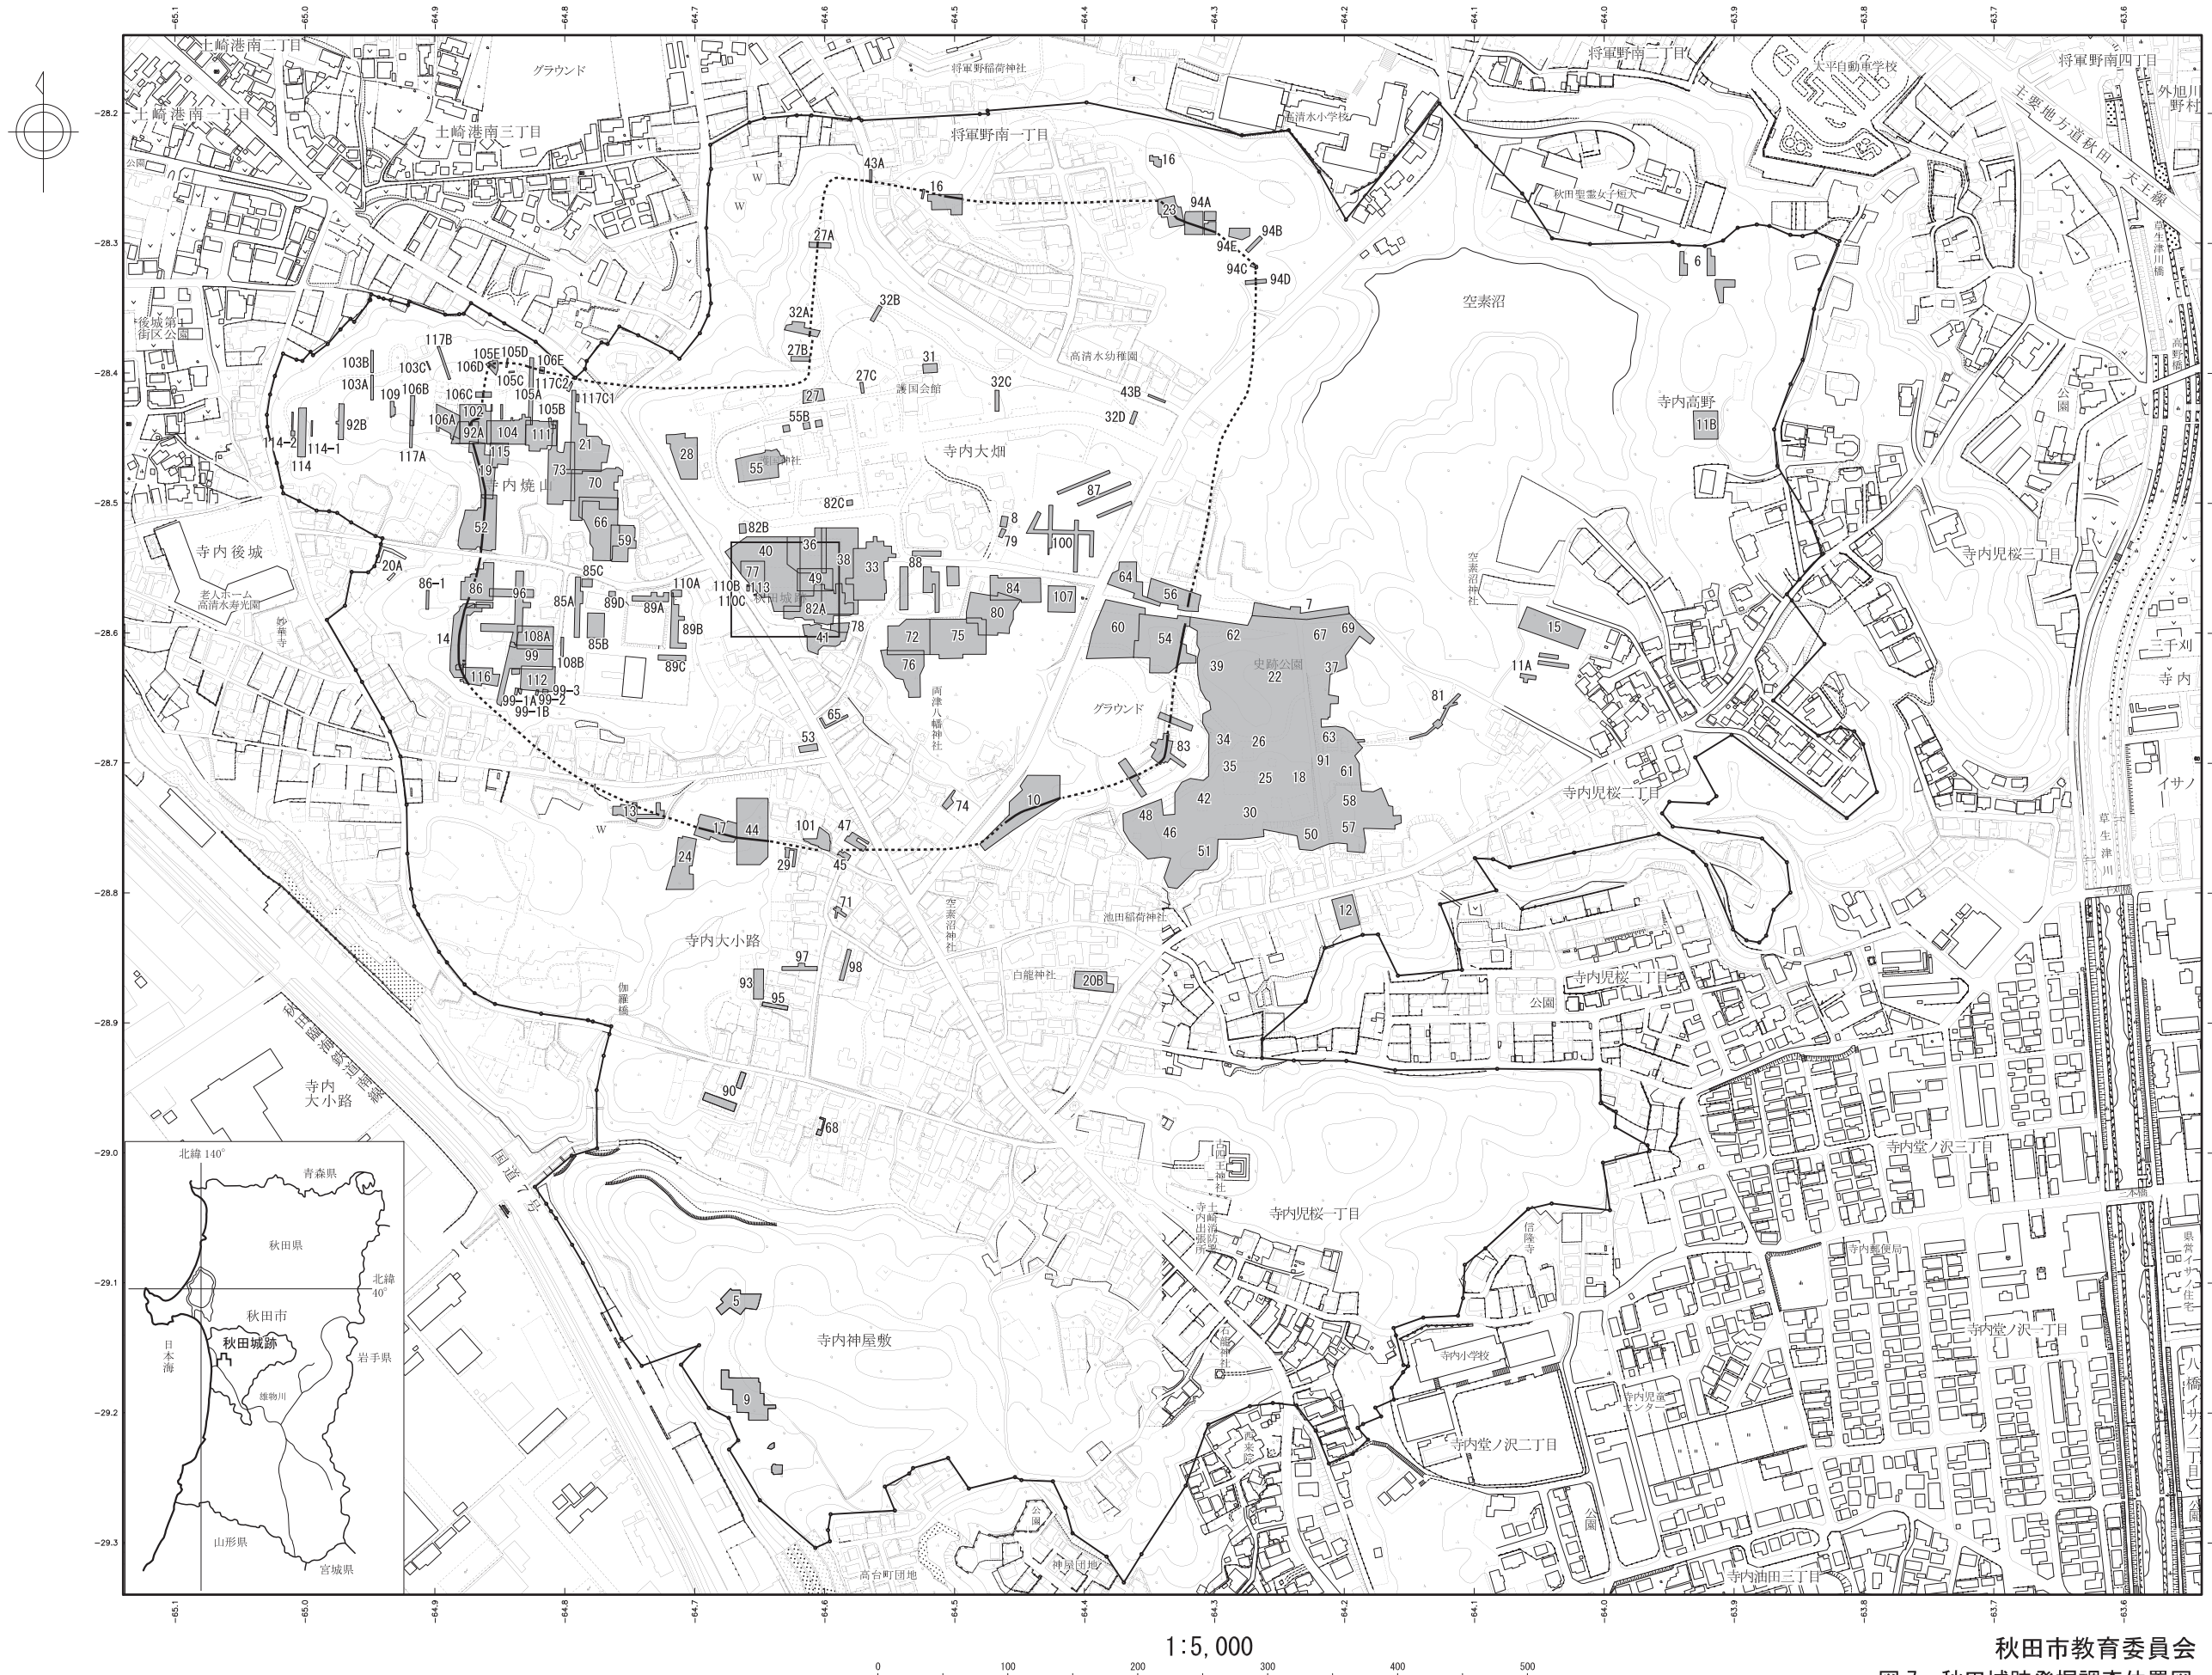
秋田市教育委員会
 図7 秋田城跡発掘調査位置図

令和4年度末までの発掘調査一覧は表2・3、発掘調査位置は図7である。調査回数については、昭和34年度の国営調査を1次とし、同37年までの1年度ごとの調査を1回の回数として第4次までとした。秋田城跡調査事務所が昭和47年度から開始し、調査回数は、1現場を1次とし、5次調査から付し、令和4年度末で117次調査まで行っている。また、これまで地区ごとの調査成果がまとまった段階で正報

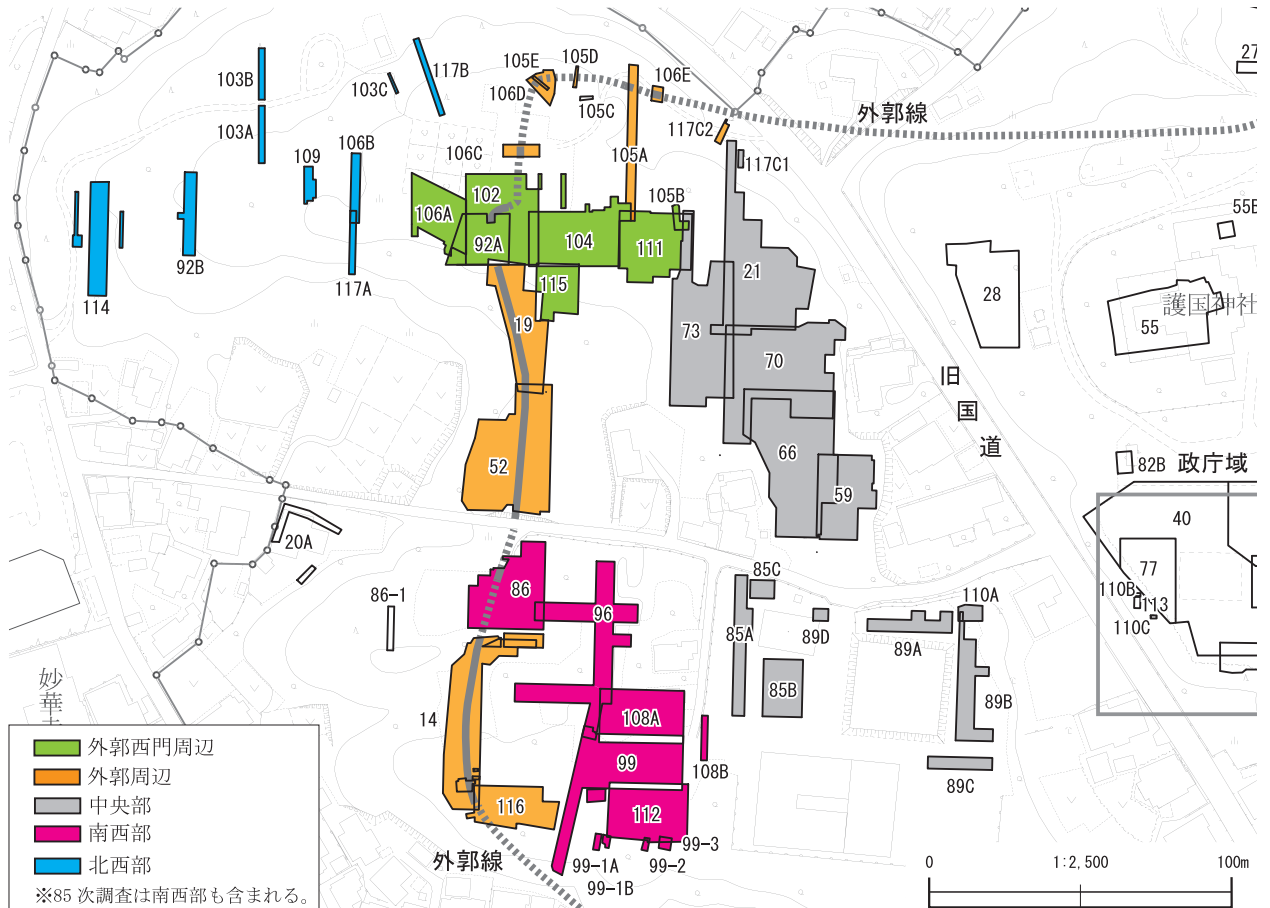
図 14 焼山地区基本層序地区区分

各調査地区の層序と年代については、各調査の概報・年報にて検討がなされている。焼山地区は広範囲にわたり、各調査地点で遺構の状況や後世の利用状況により土層の堆積状況が異なるが、ある一定の範囲においては土層の色調と出土遺物の年代が類似している。ここでは、焼山地区を以下の5つのエリアに区分し、各地点の層序を整理した(図14、註1)。

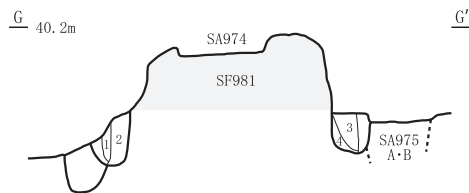
SF981 G-G'

- 1 褐色砂質土(7.5YR4/4)に褐色粘土を多く含む
- 2 褐色砂質土(7.5YR4/4)礫を多く含む
- 3 褐色砂質土(7.5YR4/6)炭化物粒微量混入
- 4 暗褐色砂質土(7.5YR3/3)炭化物粒少々混入
