第Ⅶ章 総括

第1節 古代（奈良・平安時代）

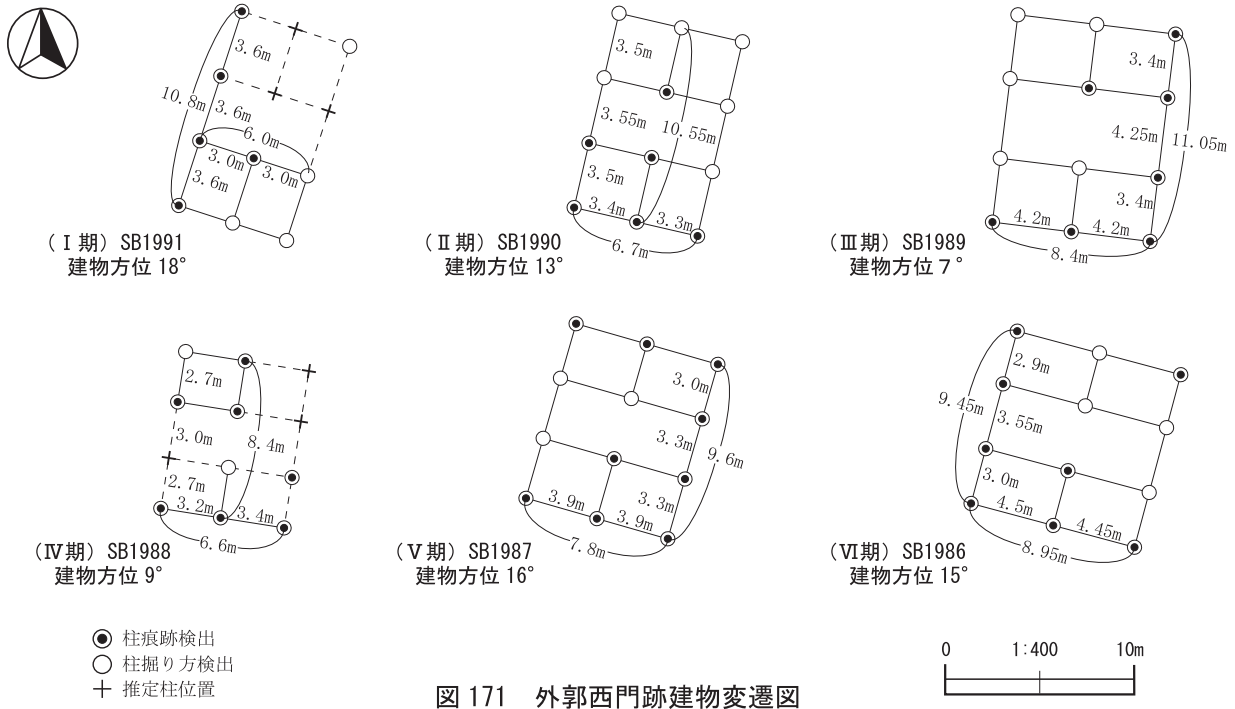
図 171 外郭西門跡建物変遷図

はじめに、外郭西門の変遷上の画期について検討したい（図171）。外郭西門Ⅰ期から梁間が6mを越え、桁行中央に扉を有する構造と考えられる。外郭西門で最も小さいものはⅣ期のSB1988で、最も大きいものはⅢ期である。変遷上では、Ⅲ期とⅤ期に前段階より特に大型化する。外郭西門は建物プラン（平面形）でみると、桁行に対して梁間の幅が広いという特徴がある。梁間／桁行の指数をみると、Ⅰ期SB1991（0.556）→Ⅱ期SB1990（0.635）→Ⅲ期SB1989（0.760）→Ⅳ期SB1988（0.786）→Ⅴ期SB1987（0.813）→Ⅵ期SB1986（0.947）と変化している（表99）。こうした平面形からみると、外郭西門Ⅲ期とⅤ期、Ⅵ期に梁間が広くなり、建物横幅が広がっている変化が捉えられる。したがって、外郭西門はⅢ期、Ⅴ期、Ⅵ期に大きな変化がみられ、先に述べたように、この画期は政庁の画期と対応すると考えられる。

外郭西門は、梁間（東西）2間×桁行（南北）3間の南北棟掘立柱建物で、八脚門形態を基本とし、桁行中央の柱間が南北両側の一間よりもやや広いことから、棟通りに三間一戸の扉を有する構造と考えられ、南北棟の建物門に対し、東西方向に道路が通る構造である。

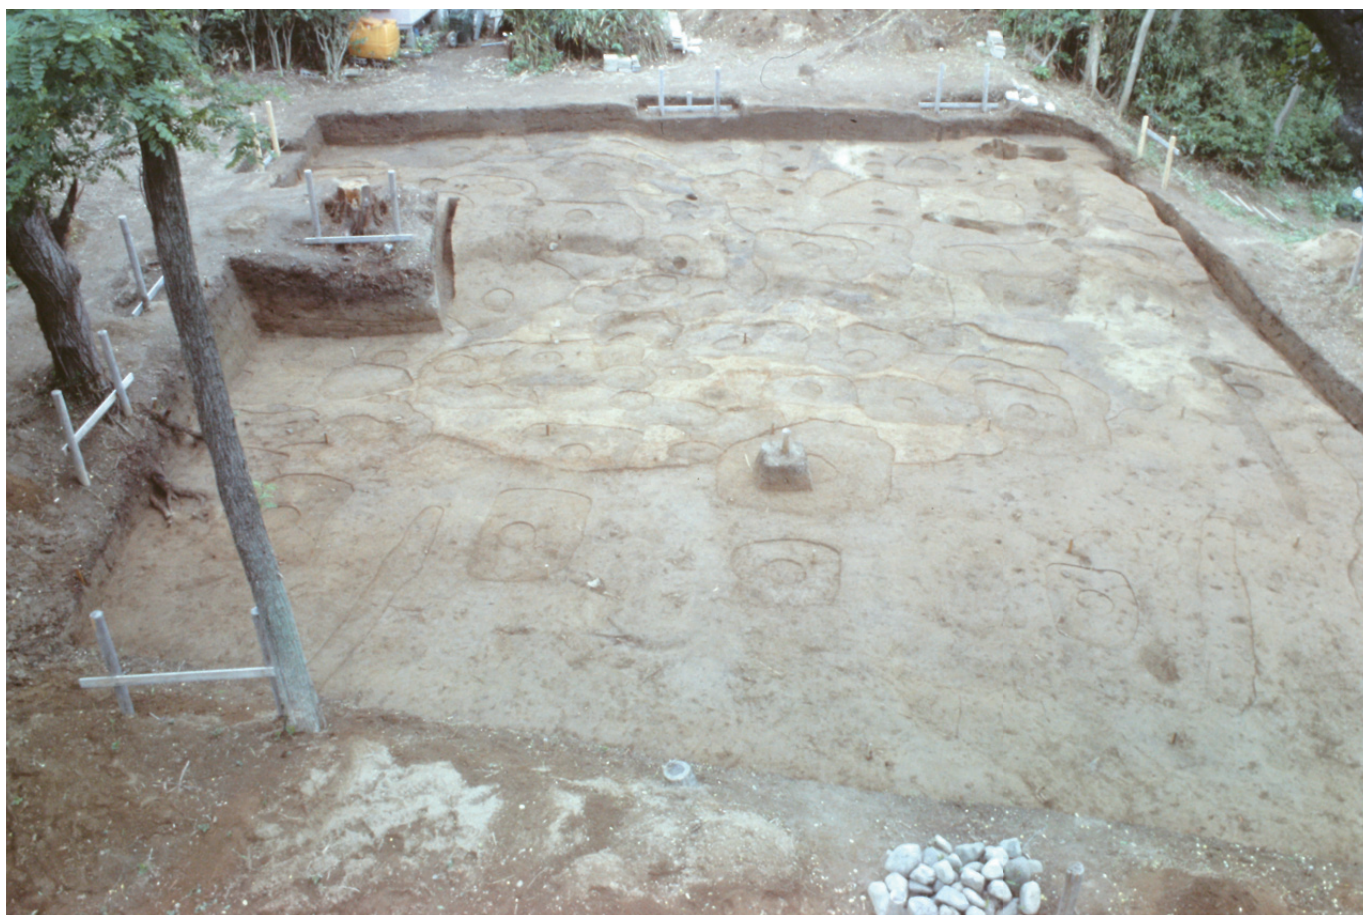
②SB1986~1991外郭西門跡検出状況(92次A区、西から)

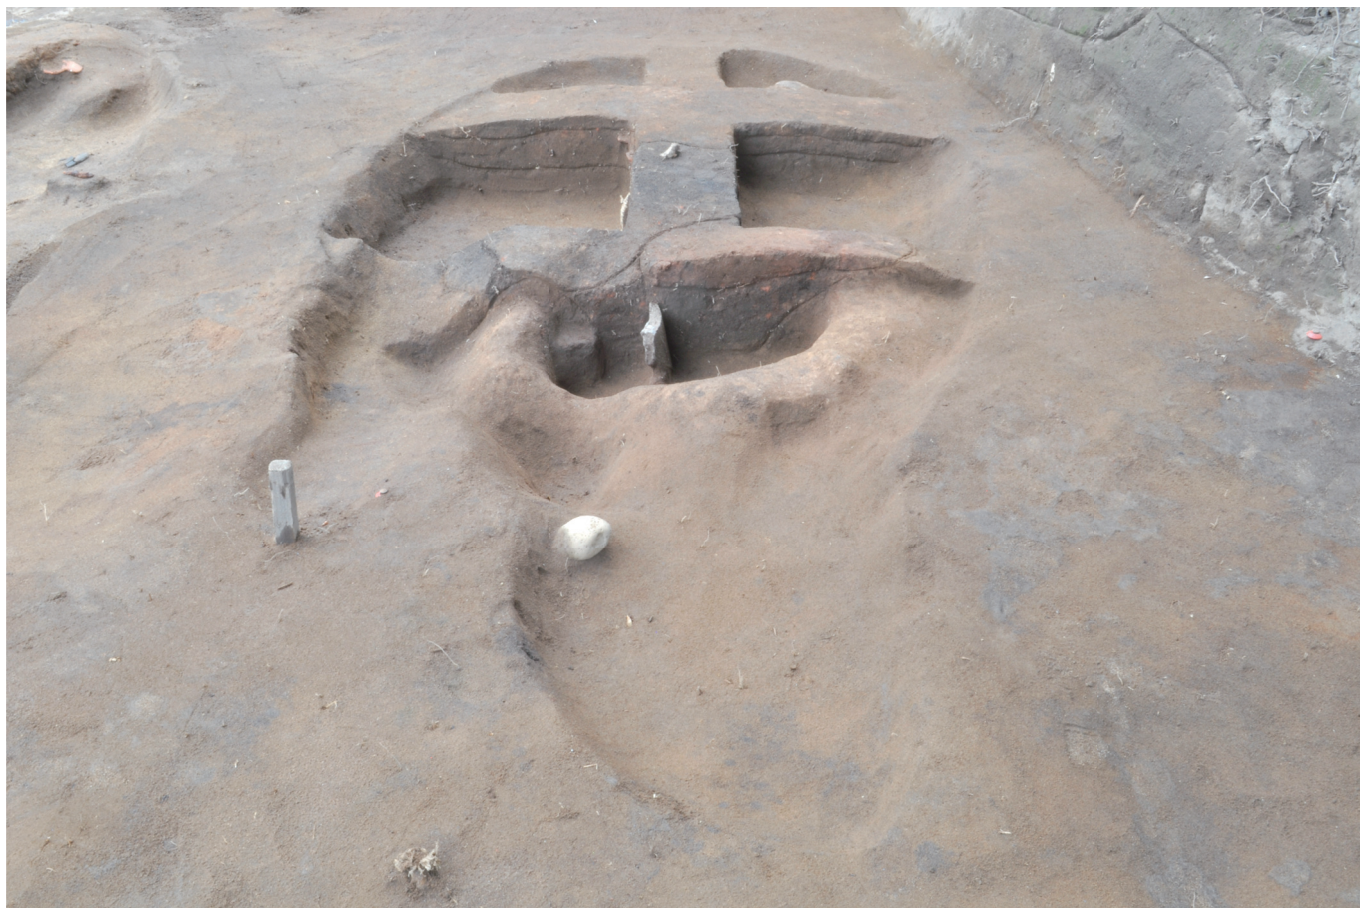
①SX2494焼土遺構(108次、東から)

南西部で展開する遺構で特徴的なものは、9世紀第2四半期~9世紀第4四半期を中心に展開する焼土遺構A-1類である(図 189)。南西部で発見される焼土遺構は後世の耕作により上部は削平を受けているものが多いが、SX2494焼土遺構は比較的遺存度が高い。この焼土遺構は、平地を瓢箪形に掘りくぼめ、中央部に粘土で馬蹄形のカマドを付設しており、掘り込み幅が広い方に開けている。カマドは最低1回作り直しており、埋土からは多量の炭化物が出土している。先にみたように、こうした焼土遺構からは鉄滓やフイゴ羽口などが出土しているため、鉄生産に関わる焼土遺構であると考えられるが、秋田城跡大畑地区で見られるような竪穴住居内に炉をもつような鉄生産関連遺構とは大きく異なる構造である。南西部に配置されるSX2494のような焼土遺構を広く類例を検討すると、「西浦北型」竪形炉(穴澤 1984)、「円筒形自立炉」(能登谷 2020)、「小型自立炉」(笹澤 2020)、「自立式円筒炉」(高崎 2020)と呼ばれる一群に類似している(以下、「円筒形自立炉」と呼称する。)。こうした「円筒形自立炉」は北関東から東北南部を中心に分布するようである。また、このような製鉄遺構は、一般的な製鉄遺跡よりも鉄滓の量が少なく、鍛冶技術の範疇で捉えるべきとの指摘もある(高崎 2020)。実際に、秋田城跡焼山地区南西部でも鉄滓は出土するが、その量は一般的な製鉄遺跡に比べ少ない。108次調査では遺構密度は高いものの、534 m²の調査面積に対し、鉄滓の出土は88点、総重量 3,263.7g であった。1 m²換算すると、0.16 点/m²、6.1g/m²に過ぎず、「製鉄」・「精錬(大鍛
