# 笠松遺跡 堀廻遺跡 天良七堂遺跡

(主) 太田大間々線バイパス地方特定道路整備事業に伴う  
埋蔵文化財発掘調査報告書

群馬県太田土木事務所  
公益財団法人群馬県埋蔵文化財調査事業団

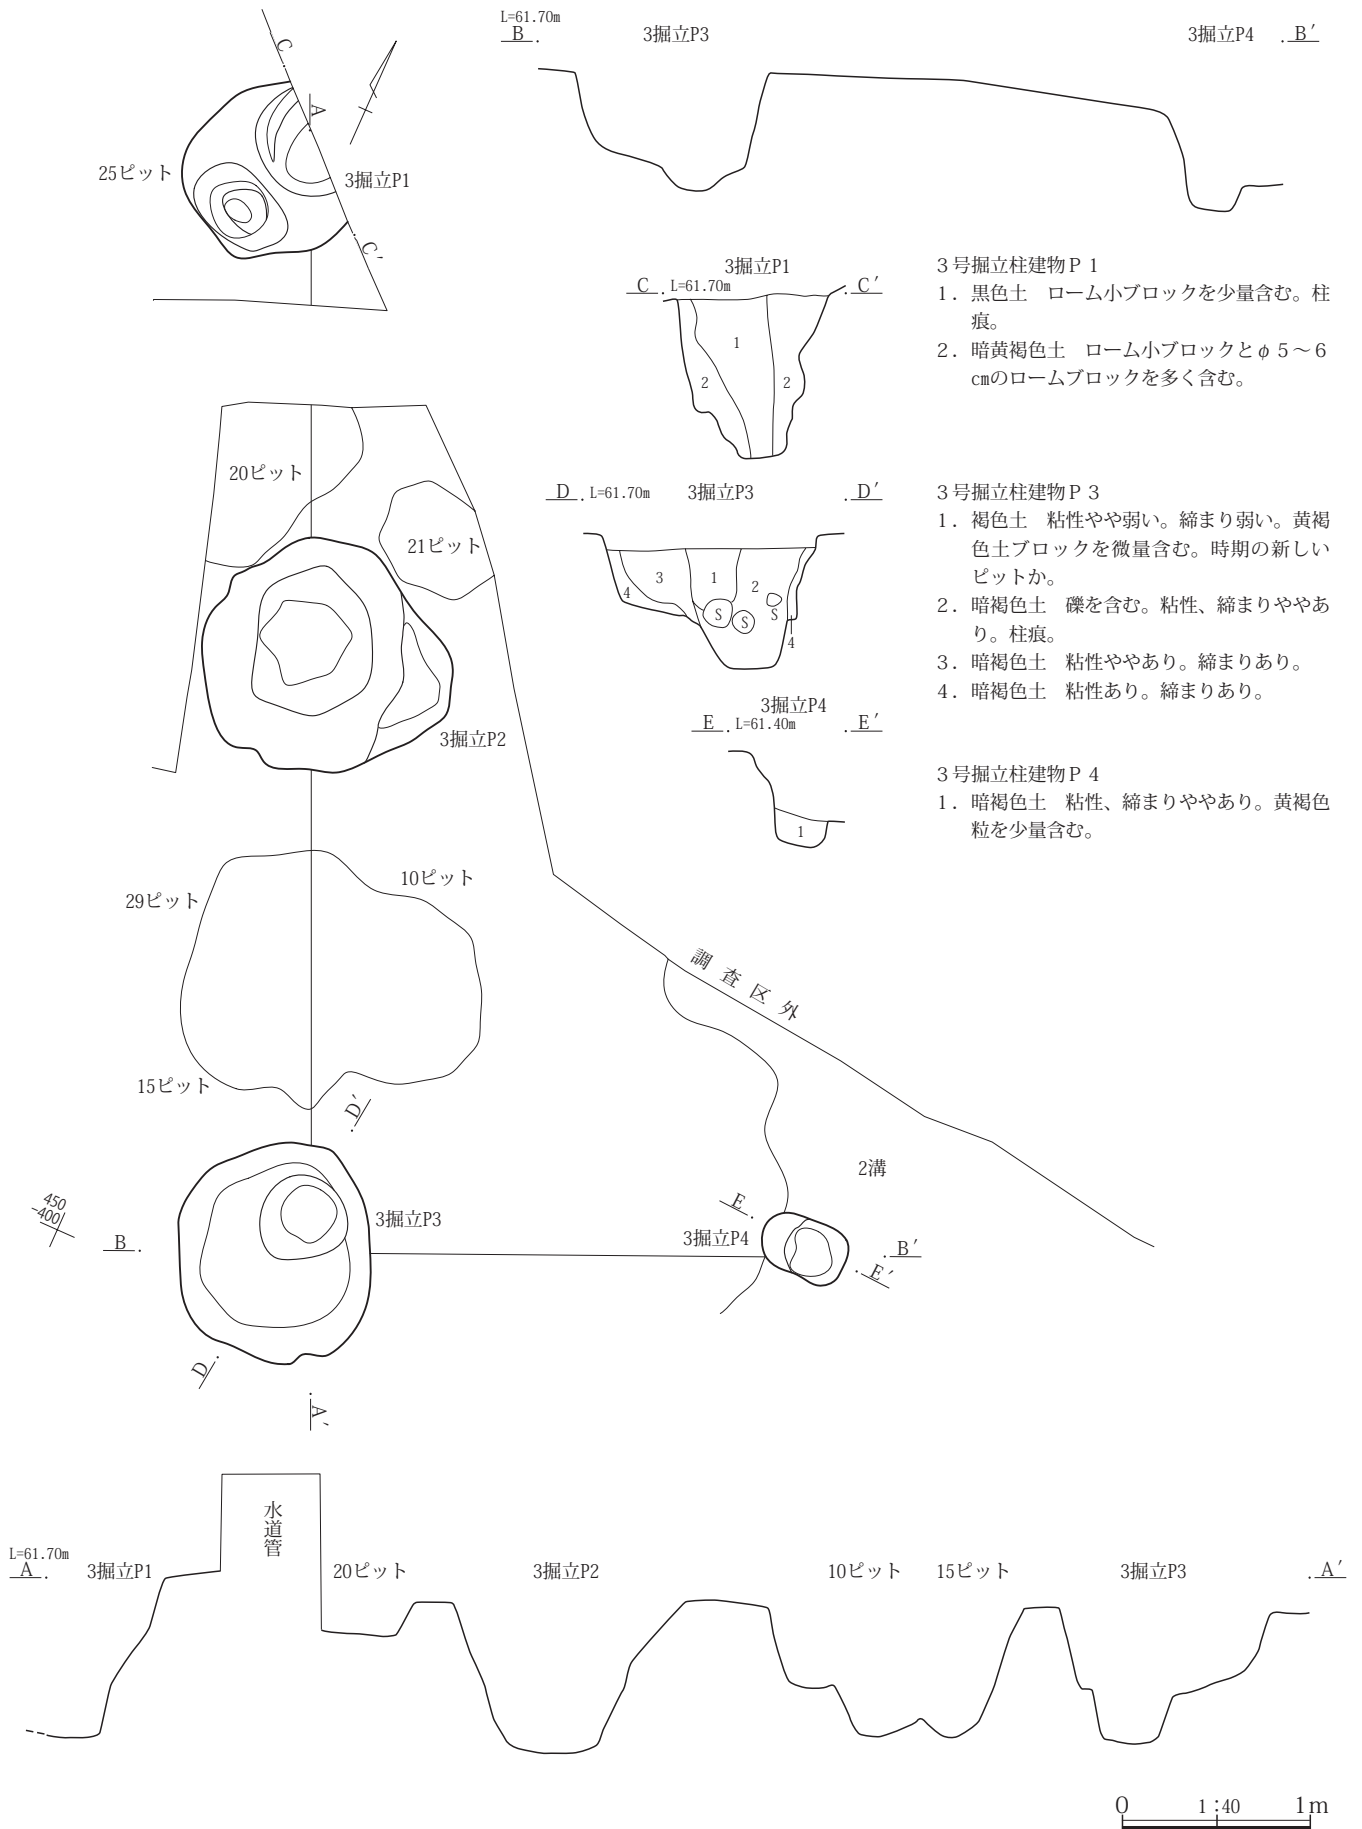
3号掘立柱建物P 1

1. 黒色土 ローム小ブロックを少量含む。柱痕。
2. 暗黄褐色土 ローム小ブロックとφ5~6cmのロームブロックを多く含む。

柱通りはやや悪く、P1-P3の辺は一直線にならない。柱間は柱痕の心-心で計測して、P1-P2が1.65m、P2-P3が2.04m、P1-P4が2.08mなので、ややズレが大きい。P1-P3が5.5尺+7尺、P1-P4が7尺で設計されていたと考えられる。建物の方位は、P1-P3を計測して、N-55°-Eである。

番号	形状	長径×短径	深さ
P1	円形	0.92×[0.74]	0.87
P2	不整形円形	1.35×1.22	0.82
P3	方形か	1.16×1.01	0.73
P4	楕円形	0.47×0.30	0.51

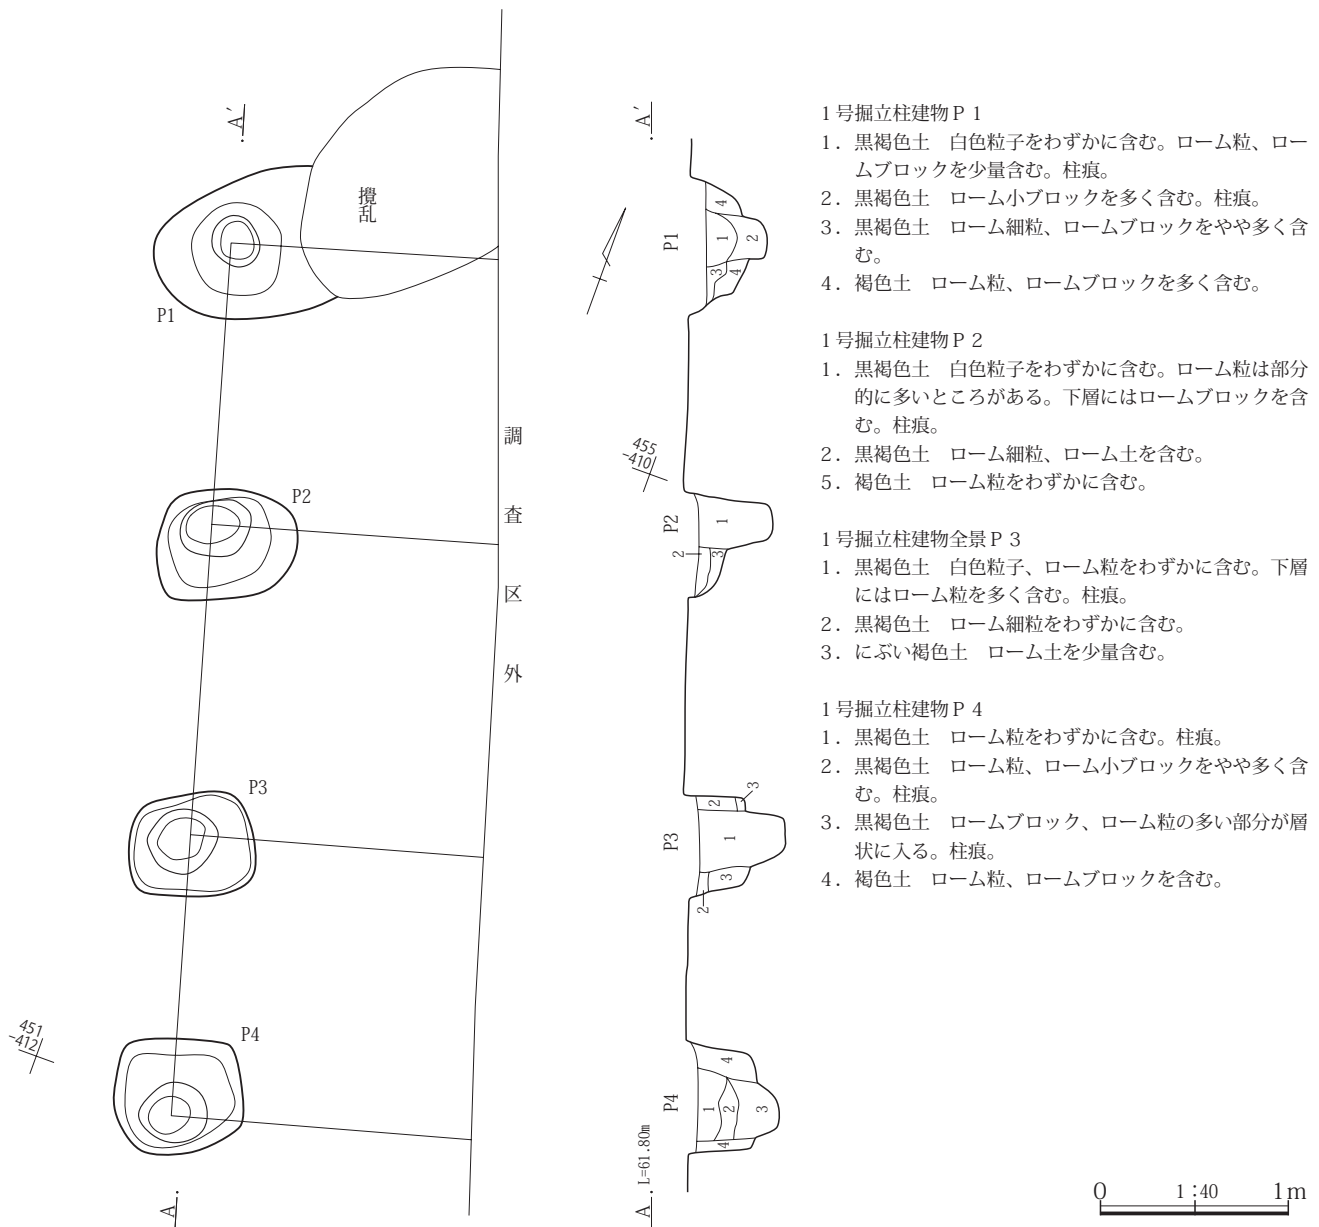
第16図 笠松遺跡4区1号掘立柱建物平断面図

- 1号掘立柱建物P 1
1. 黒褐色土 白色粒子をわずかに含む。ローム粒、ロームブロックを少量含む。柱痕。
  2. 黒褐色土 ローム小ブロックを多く含む。柱痕。
  3. 黒褐色土 ローム細粒、ロームブロックをやや多く含む。
  4. 褐色土 ローム粒、ロームブロックを多く含む。
- 1号掘立柱建物P 2
1. 黒褐色土 白色粒子をわずかに含む。ローム粒は部分的に多いところがある。下層にはロームブロックを含む。柱痕。
  2. 黒褐色土 ローム細粒、ローム土を含む。
  5. 褐色土 ローム粒をわずかに含む。
- 1号掘立柱建物全景P 3
1. 黒褐色土 白色粒子、ローム粒をわずかに含む。下層にはローム粒を多く含む。柱痕。
  2. 黒褐色土 ローム細粒をわずかに含む。
  3. にぶい褐色土 ローム土を少量含む。
- 1号掘立柱建物P 4
1. 黒褐色土 ローム粒をわずかに含む。柱痕。
  2. 黒褐色土 ローム粒、ローム小ブロックをやや多く含む。柱痕。
  3. 黒褐色土 ロームブロック、ローム粒の多い部分が層状に入る。柱痕。
  4. 褐色土 ローム粒、ロームブロックを含む。

番号	形状	長径×短径	深さ
P1	楕円形	[0.79]×0.72	0.41
P2	方形か	0.75×0.58	0.47
P3	方形	0.67×0.54	0.51
P4	方形	0.68×0.61	0.47

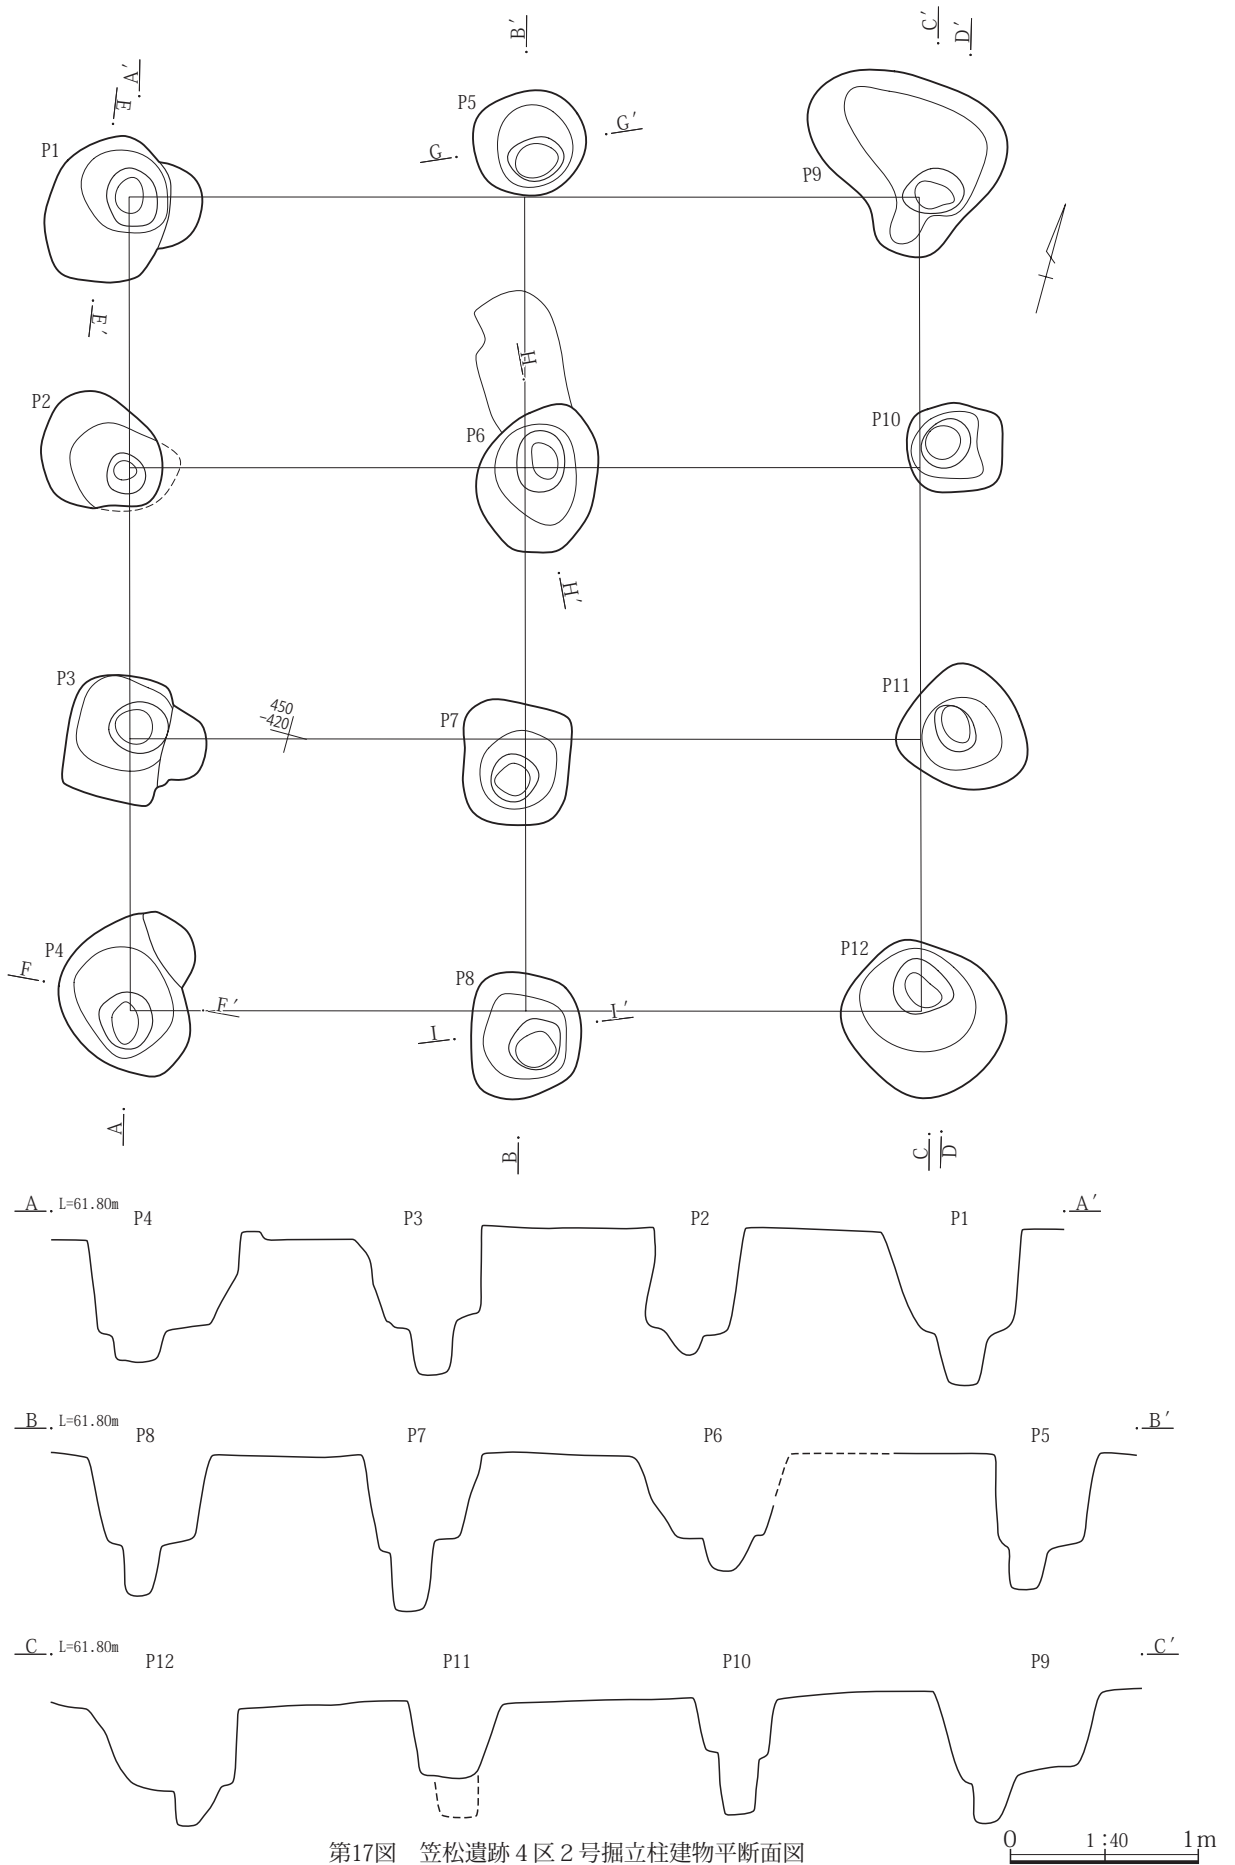
第17図 笠松遺跡4区2号掘立柱建物平面断面図

先述のように1号掘立柱建物の西側にある。桁行3間、梁行2間の総柱の南北棟である。柱の通りがやや悪いが、第17図のような建物を想定した。桁行は4.8尺等間で4.32m、梁行は7尺等間で4.20mであり、平面形は正方形に近い建物となる。南北の妻の中央の柱がやや外側にはみ出すのが特徴的である。主軸方向はN-15°-Wであり、1号掘立柱建物に近い。

柱穴は深く、柱痕も非常に明瞭である。各柱穴の形状

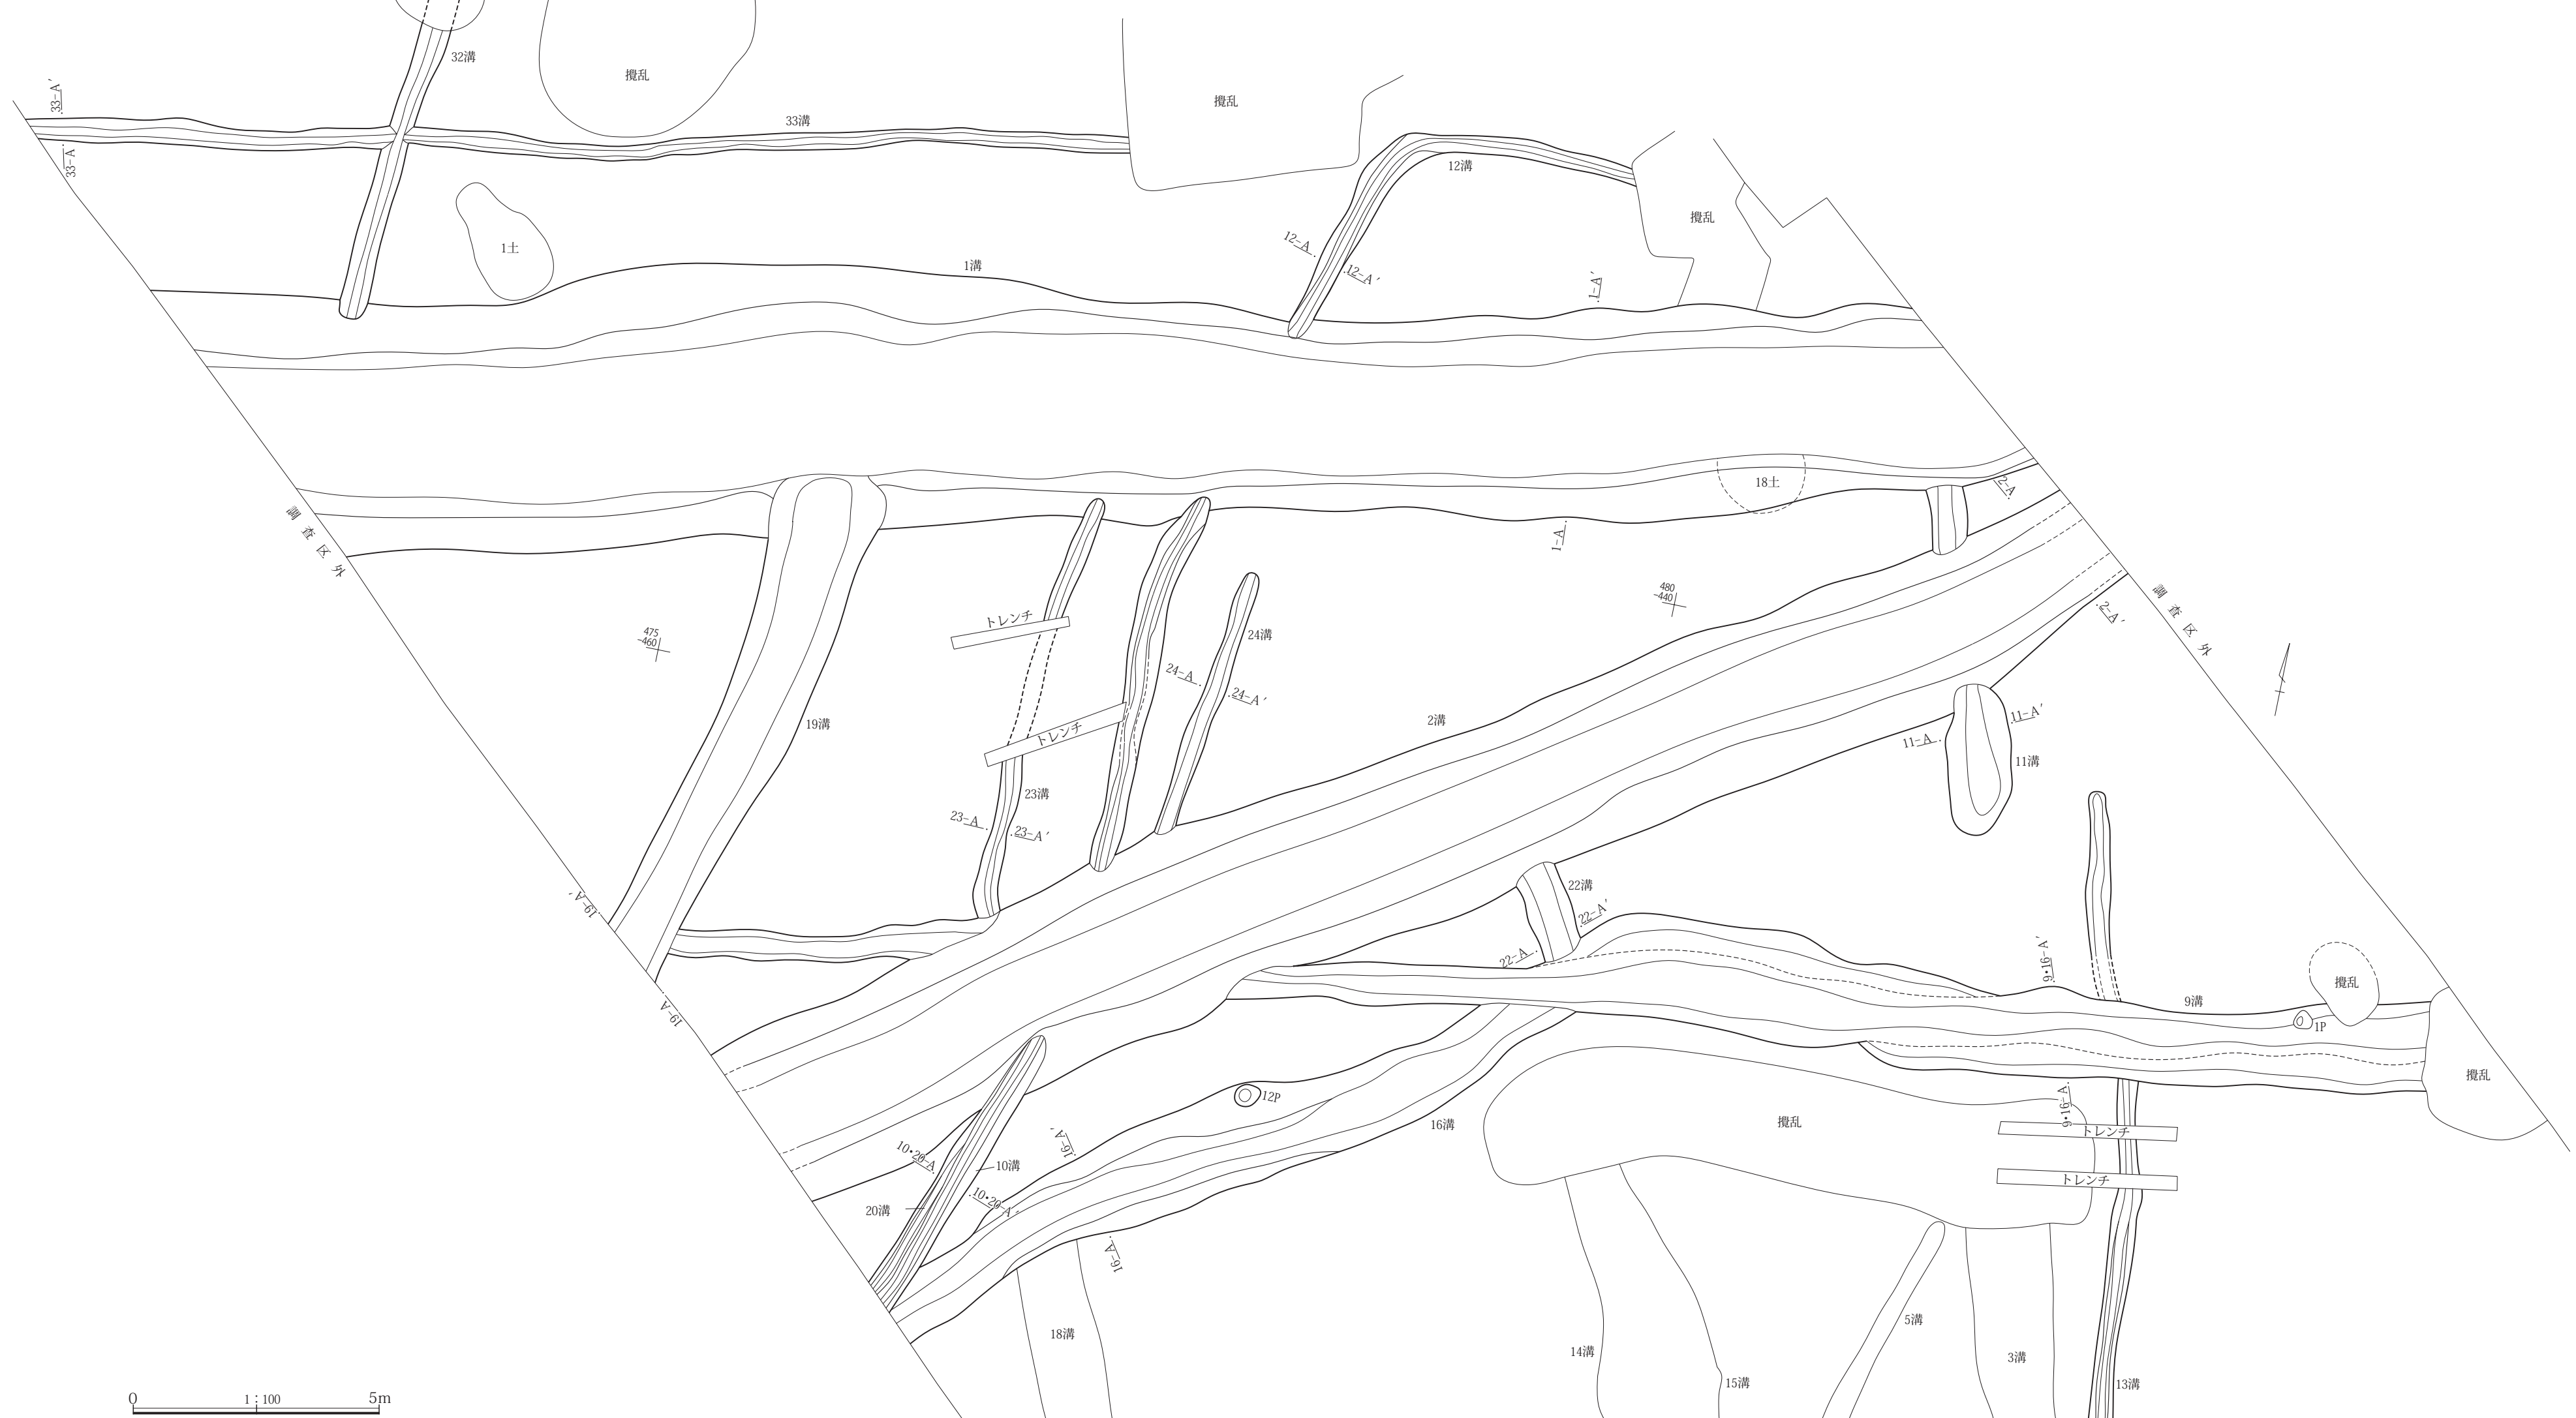
第33図 笠松遺跡4区推定東山道駅路付近平面図(1・2・9~12・16・19・20・22~24・32・33号溝)

溝は数多く調査された。そのうち注目されるのは1号溝と9号溝で、これが推定東山道駅路下新田ルートの南北側溝の延長線上に相当する。ただし、埋土に含まれている火山灰を分析した結果、これらの溝の掘削はAs-B降下後であることが判明している。この部分では中世に駅路側溝を掘り直して古代のものを破壊しているらしい。なお、路面は全く残っていなかった。このように、4・5区には中世の遺構が多く存在する。

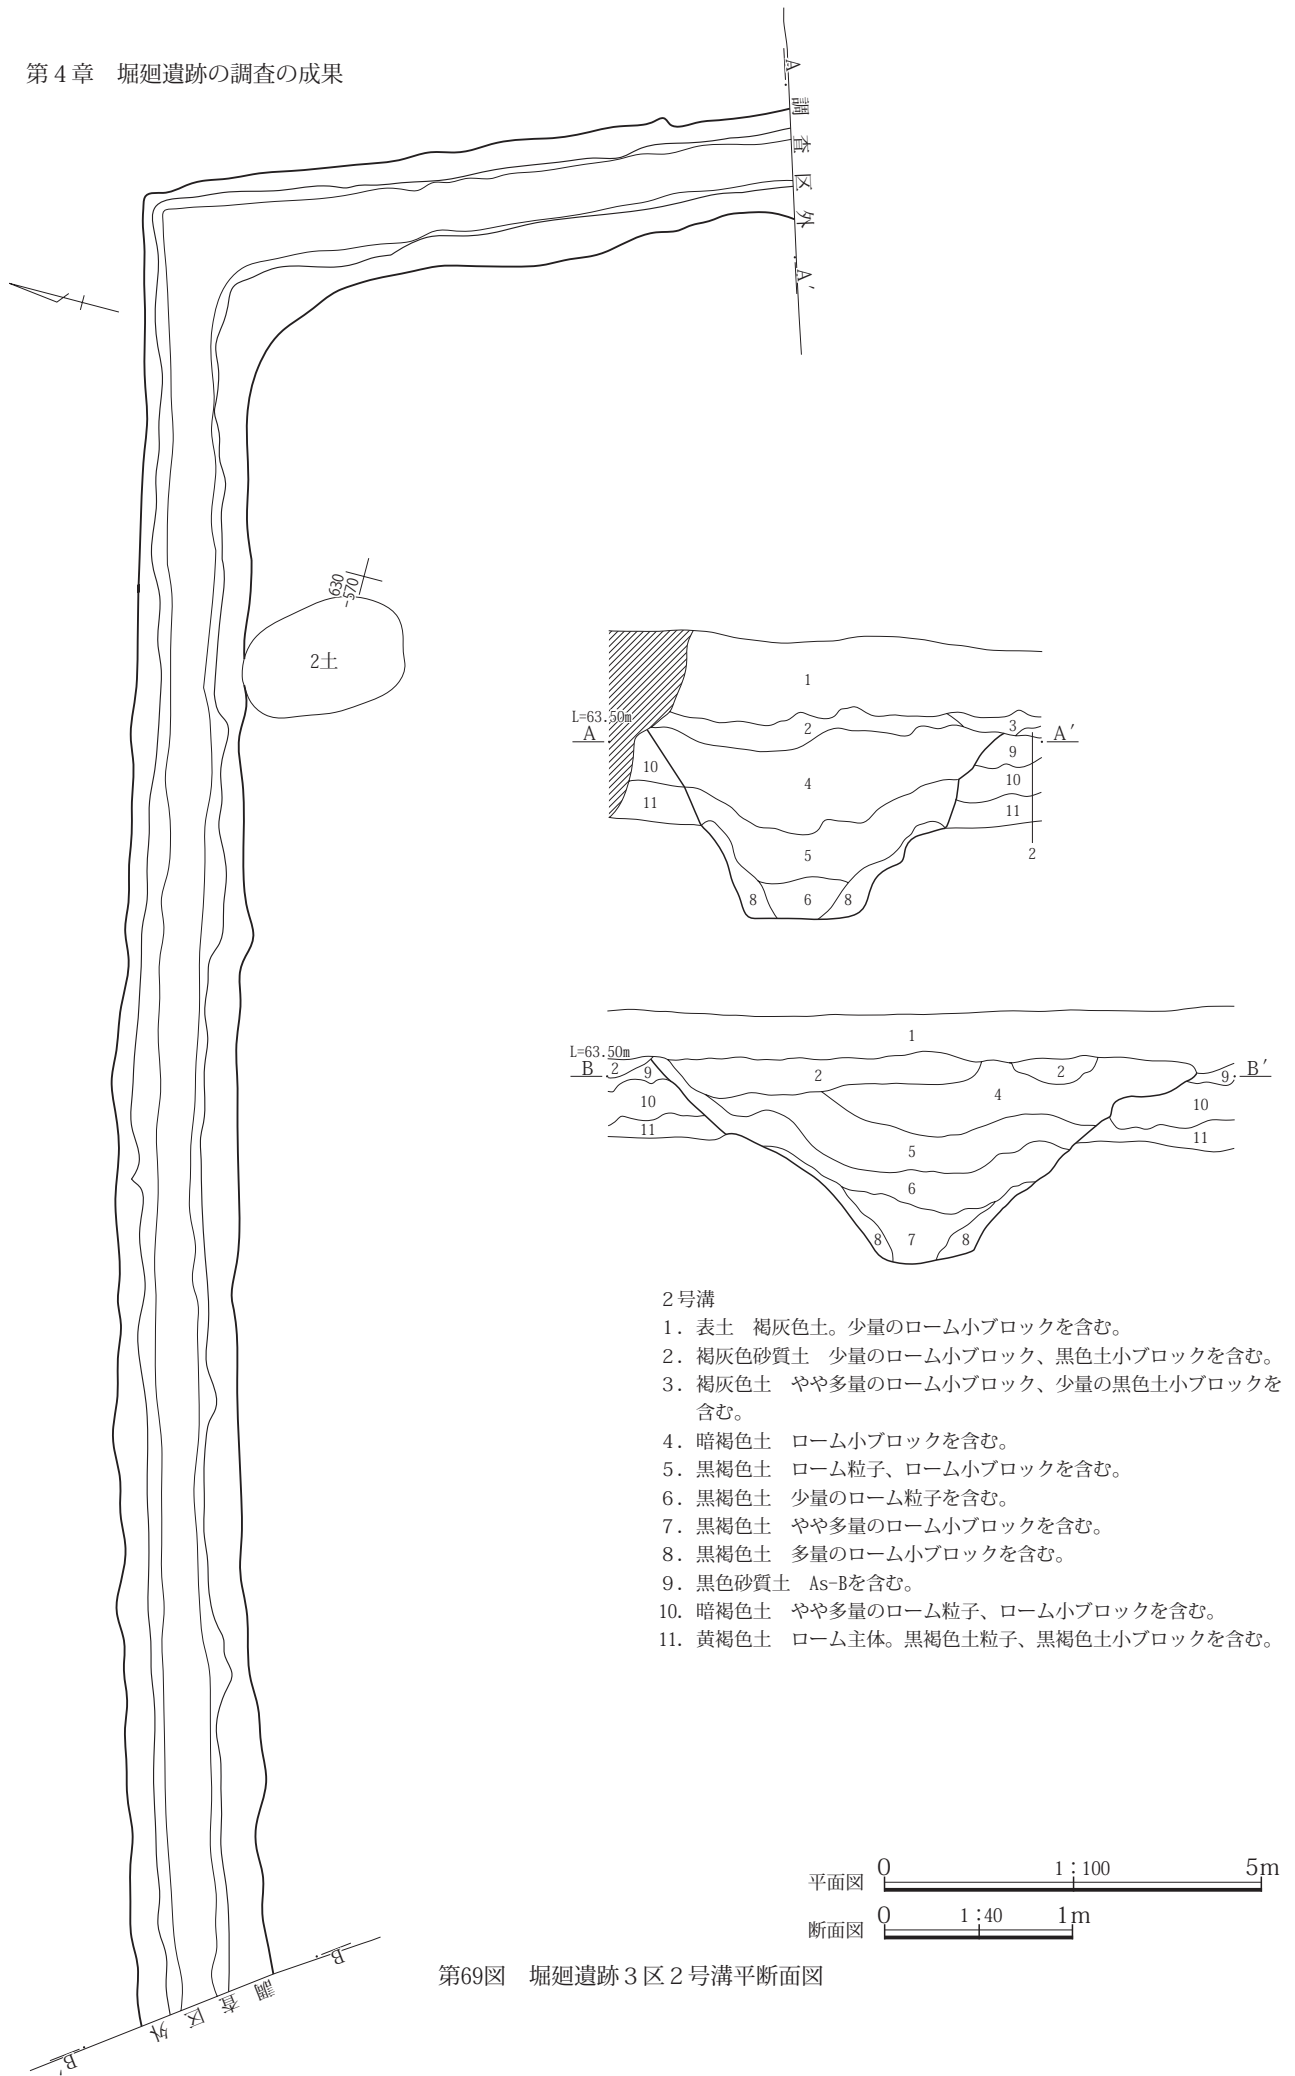
2号掘立柱建物 P 10

3-1区の南端近くにあるL字形の溝で、両端は調査区外に延びる。東側の南北部分は長さ8.55mで大きく屈曲し、西に向かって24.45mで調査区境となる。幅は1.24～1.83m、深さは南端のA-A'セクションで1.00m、西端のB-B'セクションで1.10mである。方向は南北部分ではN-22°-Wであり、その方向が笠松5区6号溝と近く、位置からみてその北延長部であると思われる。東西部分の方向はN-75°-Wでわずかに北に湾曲する。断面形は逆台形で、整った形態である。底面の標高は西端で62.52m、南端で62.57mで差はほとんどない。

出土遺物は少なく、須恵器甕壺類の小破片が1点出土しているだけである。
