高崎城遺跡 21

前橋地家裁高崎支部庁舎耐震改修等工事に伴う
埋蔵文化財発掘調査報告書

東京高等裁判所
公益財団法人群馬県埋蔵文化財調査事業団

前橋地方家庭裁判所高崎支部は、平成23年度に耐震補強等の工事が計画されました。東京高等裁判所の依頼により群馬県教育委員会文化財保護課が試掘調査を実施したところ、高崎城本丸の東側に位置する梅ノ木郭南側の堀に相当することが確認されたことから、当事業団が平成24年度に本調査を実施することとなりました。

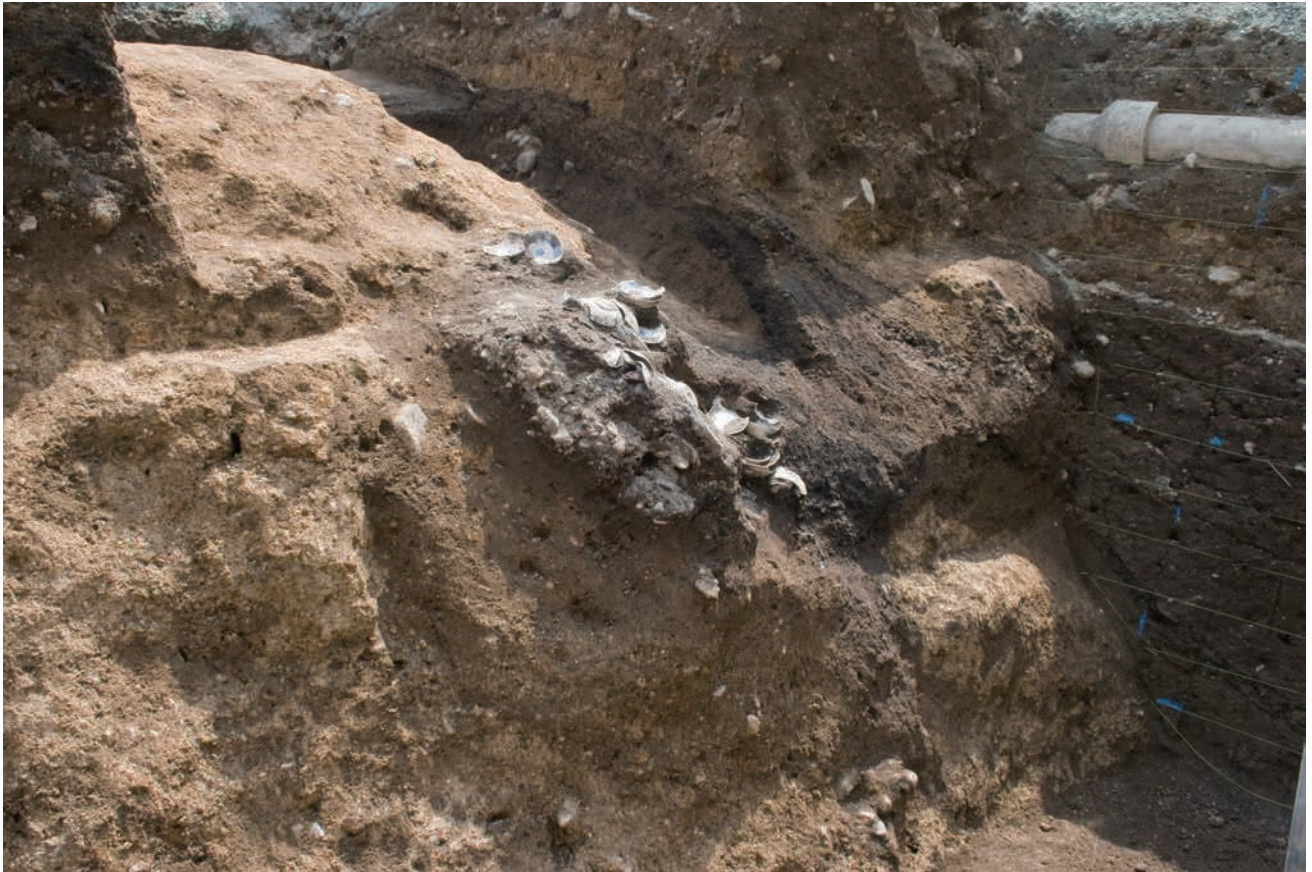
1 2区-①東側で検出した埋門南堀南岸の状況と陶磁器出土状態。地山の右手に深く掘り込まれた堀の断面が見える。陶磁器はくぼみに投げ込まれたか、穴を掘って埋められた。

2区-①東側の区域から、陶磁器がまとめて出土した。梅ノ木郭南側にある堀をまたぐ埋門の、南側土台となる張出部の上位から出土したもので、埋没土中からの出土である。出土層位からみると、埋門が機能していた時代のものではなく、堀を埋めたころのものと推定される。これらの陶磁器について、下記のように、当事業団大西雅広の所見がえられた。

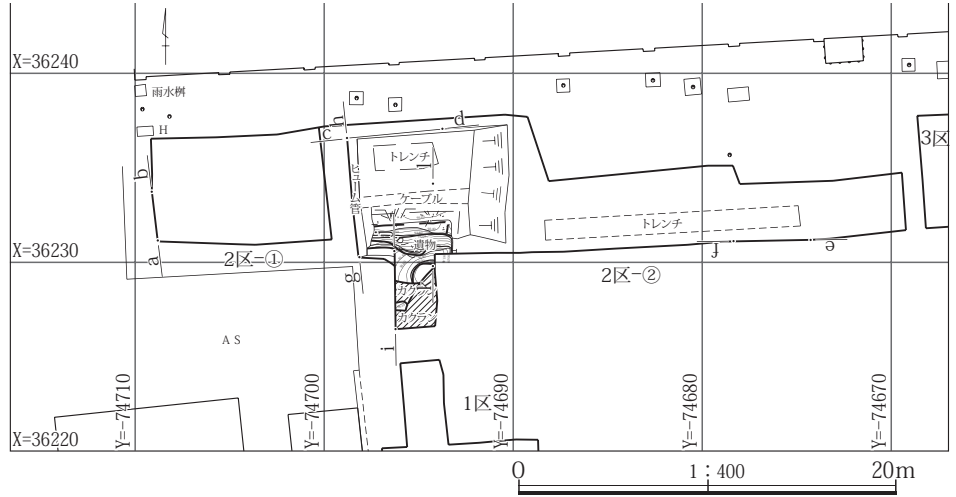
第6図 2区土層断面

- 2区-① 西壁
基本土層 a-b
- I 碎石
 - IIa 黒色版築土 礫・瓦片を多量に含む。非常に硬く締まる。
 - IIb IIaより瓦片を多く含む。
 - 1 暗黄褐色土 高崎泥流と灰褐色土を突き固めた層。
 - 2 暗灰褐色土 くすんだ高崎泥流を突き固めた層。
 - 3a くすんだ黄褐色土 高崎泥流のシルトに軽石を多く含む。締まり強い。
 - 3b 明黄褐色土 高崎泥流上層土主体。
 - 4a くすんだ灰褐色土 軽石・礫混じり。締まり非常に強い。
 - 4b くすんだ灰褐色土 4aより混入物少ない。締まり非常に強い。
 - 4c くすんだ灰褐色土 4bよりさらに混入物少ない。締まり非常に強い。
 - 4c' くすんだ灰褐色土 瓦片を多く含む。締まり弱い。
 - 5 黒色炭化物層 瓦片を多く含む。締まり弱い。

- 2区-① 北壁 基本土層 c-d
- 1 暗褐色土 礫を含む。締まり強い。
 - 2 暗褐色土 砂混じり。
 - 3a 黄褐色土 高崎泥流に褐色土ブロックを含む。小礫混じり。
 - 3b 黄褐色土 高崎泥流主体。褐色土が混じる。左下がりラミナ堆積。
 - 4 灰褐色土 小礫混じり。わずかに炭化物を含む。
 - 5 黄灰褐色土 灰層に炭化物混じり。
 - 6 暗褐色土 大小の礫が多く混じる。
 - 7a 暗灰褐色土 高崎泥流・小礫・砂が混じる。左下がりラミナ堆積。
 - 7b 暗灰褐色土 7aより礫・高崎泥流を多く含む。
 - 8 灰白色土 シルト質。小礫混じり。
 - 9 暗褐色土 礫混じり。

- 2区-① 堀断面 i-j
- 1 褐色土 小礫を含む。非常に硬く締まる。
 - 2 褐色土 小礫を含む。高崎泥流ブロック・礫を含む。
 - 3 くすんだ褐色土 小礫を含む。高崎泥流ブロック・礫を含む。
 - 4 明黄褐色土 高崎泥流主体。小礫を含む。
 - 5a くすんだ高崎泥流と炭化物が薄く重なる。締まり弱い。
 - 5b 黒色炭化物層。
 - 6 褐色土 小礫を含む。締まり弱い。

- 2区-② 南壁 基本土層 e-f
- 1~5 版築層
 - 1 くすんだ黒褐色土 小礫混じり。
 - 2 高崎泥流ブロックと黒褐色土の混土。硬く締まっている。
 - 3 灰褐色砂礫
 - 4 暗褐色土 高崎泥流が薄く重なる。小礫を含む。

- 2区-① 堀内断面 g-h
- 1a 暗褐色土 小礫・ロームブロックを含む。
 - 1b 暗褐色土 大小の礫を含む。高崎泥流を含む。くすんだ地山。
 - 2a くすんだ褐色土 礫・高崎泥流ブロックの混土。
 - 2b くすんだ褐色土 2aより礫少ない。炭化物を多く含む。
 - 2c 2aに似る。灰褐色土が薄く重なる。
 - 3 暗褐色土 礫を多く含む。
 - 4 高崎泥流に炭化物を含む。斜位に薄く重なって堆積。
 - 5 くすんだ褐色土
 - 6 暗褐色土

2区-①は既存の水道・電気等の配管のほか、用途不明の埋設管が表土下で確認され、部分的な調査に限られた。2区西端部では、部分的であるが梅ノ木郭南側の堀痕跡を検出した(第6図a-b)。最下層の5は黒色土で炭

陸軍第十五連隊時代の建物の一部とみられる、コンクリート基礎に煉瓦積みの構築物を検出した。この構築物を撤去したのち、下位に掘り下げて、梅ノ木郭南側の堀埋没土の堆積状態を確認した(第6図e-f)。

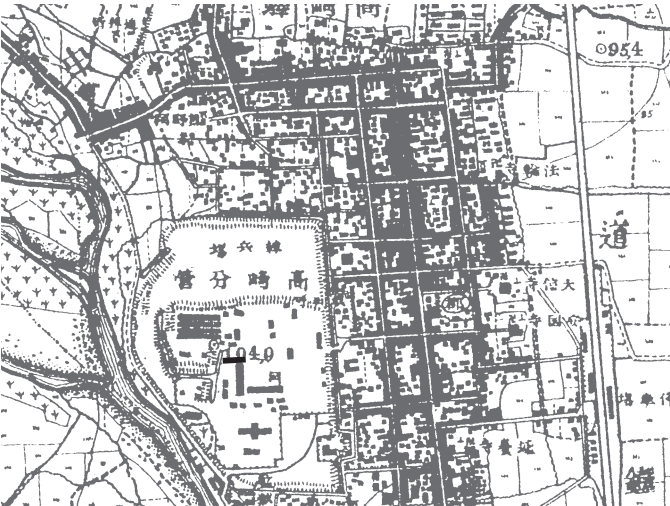
第23図 明治18年の高崎城跡
 『第一軍管地方迅速測図』「高崎」の一部に加筆。
 ■前橋地家裁高崎支部の推定位置。

第23図は明治18年の高崎城の様子を示す地図で、『第一軍管地方迅速測図』のなかの「高崎」の一部である。図左肩に「明治十八年測量同廿一年製版同年六月廿九日出版」と記入されている。その図に現裁判所建物を加筆してみたところ、標高点らしき「104,9」の文字の「10」の南側に相当するらしいことが判った。縮尺約1/1万で、誤差を含んでいる。本丸北側に「練兵場 高崎分営」と記入されており、すでに軍事施設として利用されていることが判る。また、本丸北辺の土塁がほぼ直線的に東へ延びて描かれ、土塁の南側に建物が散在している。本丸南側の堀は描かれているが、東側の堀は描かれていないことから、この時点で梅ノ木郭を囲む堀、二の丸北東部を囲む堀は、埋められていたと推定される。このことと、出土陶磁器の観察・編年観を併せると、出土陶磁器は明治18年以前の流通品で、堀を埋めたときに投げ込まれたものか、後日、ゴミ穴に埋められたものと考えられる。

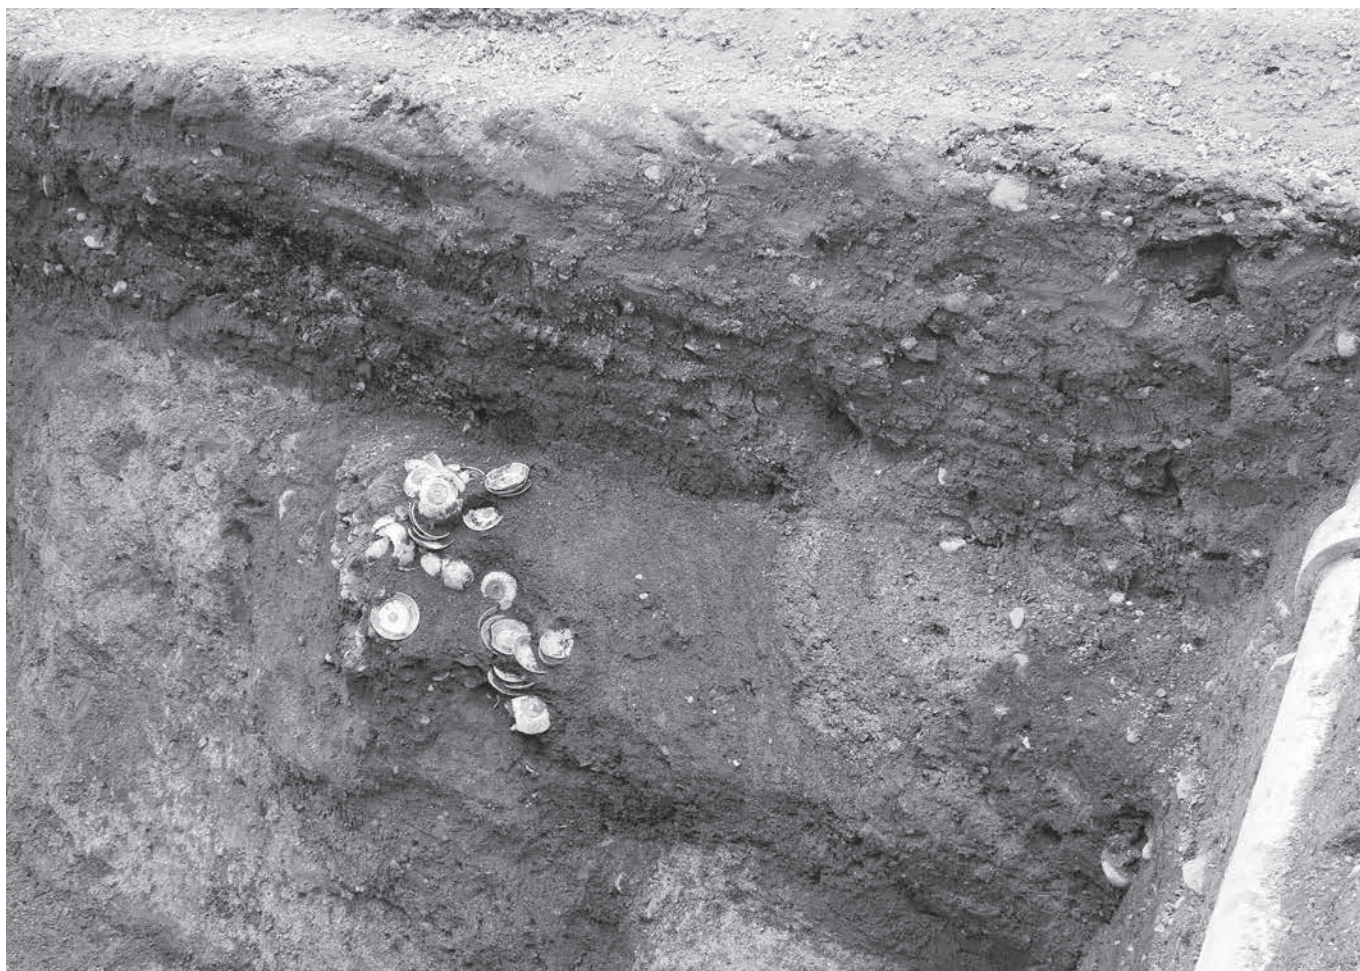
2区-①東側埋門南堀上層 遺物出土状態 北から

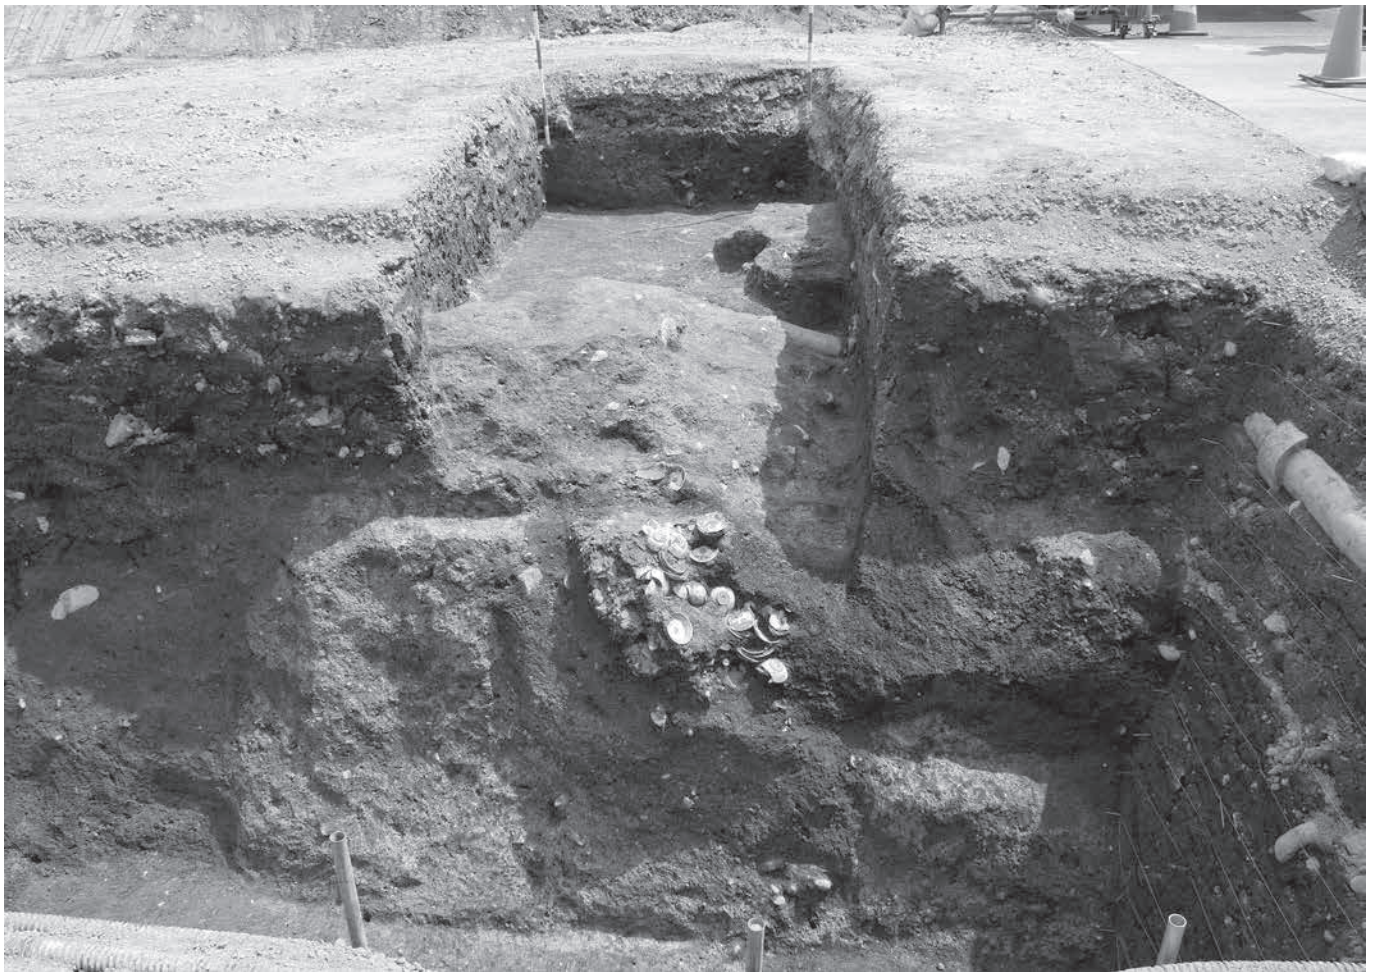
2区-①東側 梅ノ木郭埋門南堀南側 北から

2区-①東側区域の南寄りで、梅ノ木郭南側の堀の南壁(南側張出部)とみられる斜面を検出した(第6図k-1)。頂部は攪乱によって破壊されていたが、北西方向も削られて狭くなっていた。直上の埋没土から陶磁器が出土した。斜面の長さは3.5mで、頂部からの深さは約3mである。斜面裾に幅70cm前後の平坦面が作られ、杭が裾に沿って3本並んで打ち込まれていた(第7図)。この平坦面から北側にかけて、10～50cm大の石が不規則に出土しており、石組み遺構が崩落した可能性がある。平坦面から北側の石の下位はさらに低くなっており、掘り下げることができたが、上位に存在する埋設管を保護するため、下部への掘り下げを断念した。

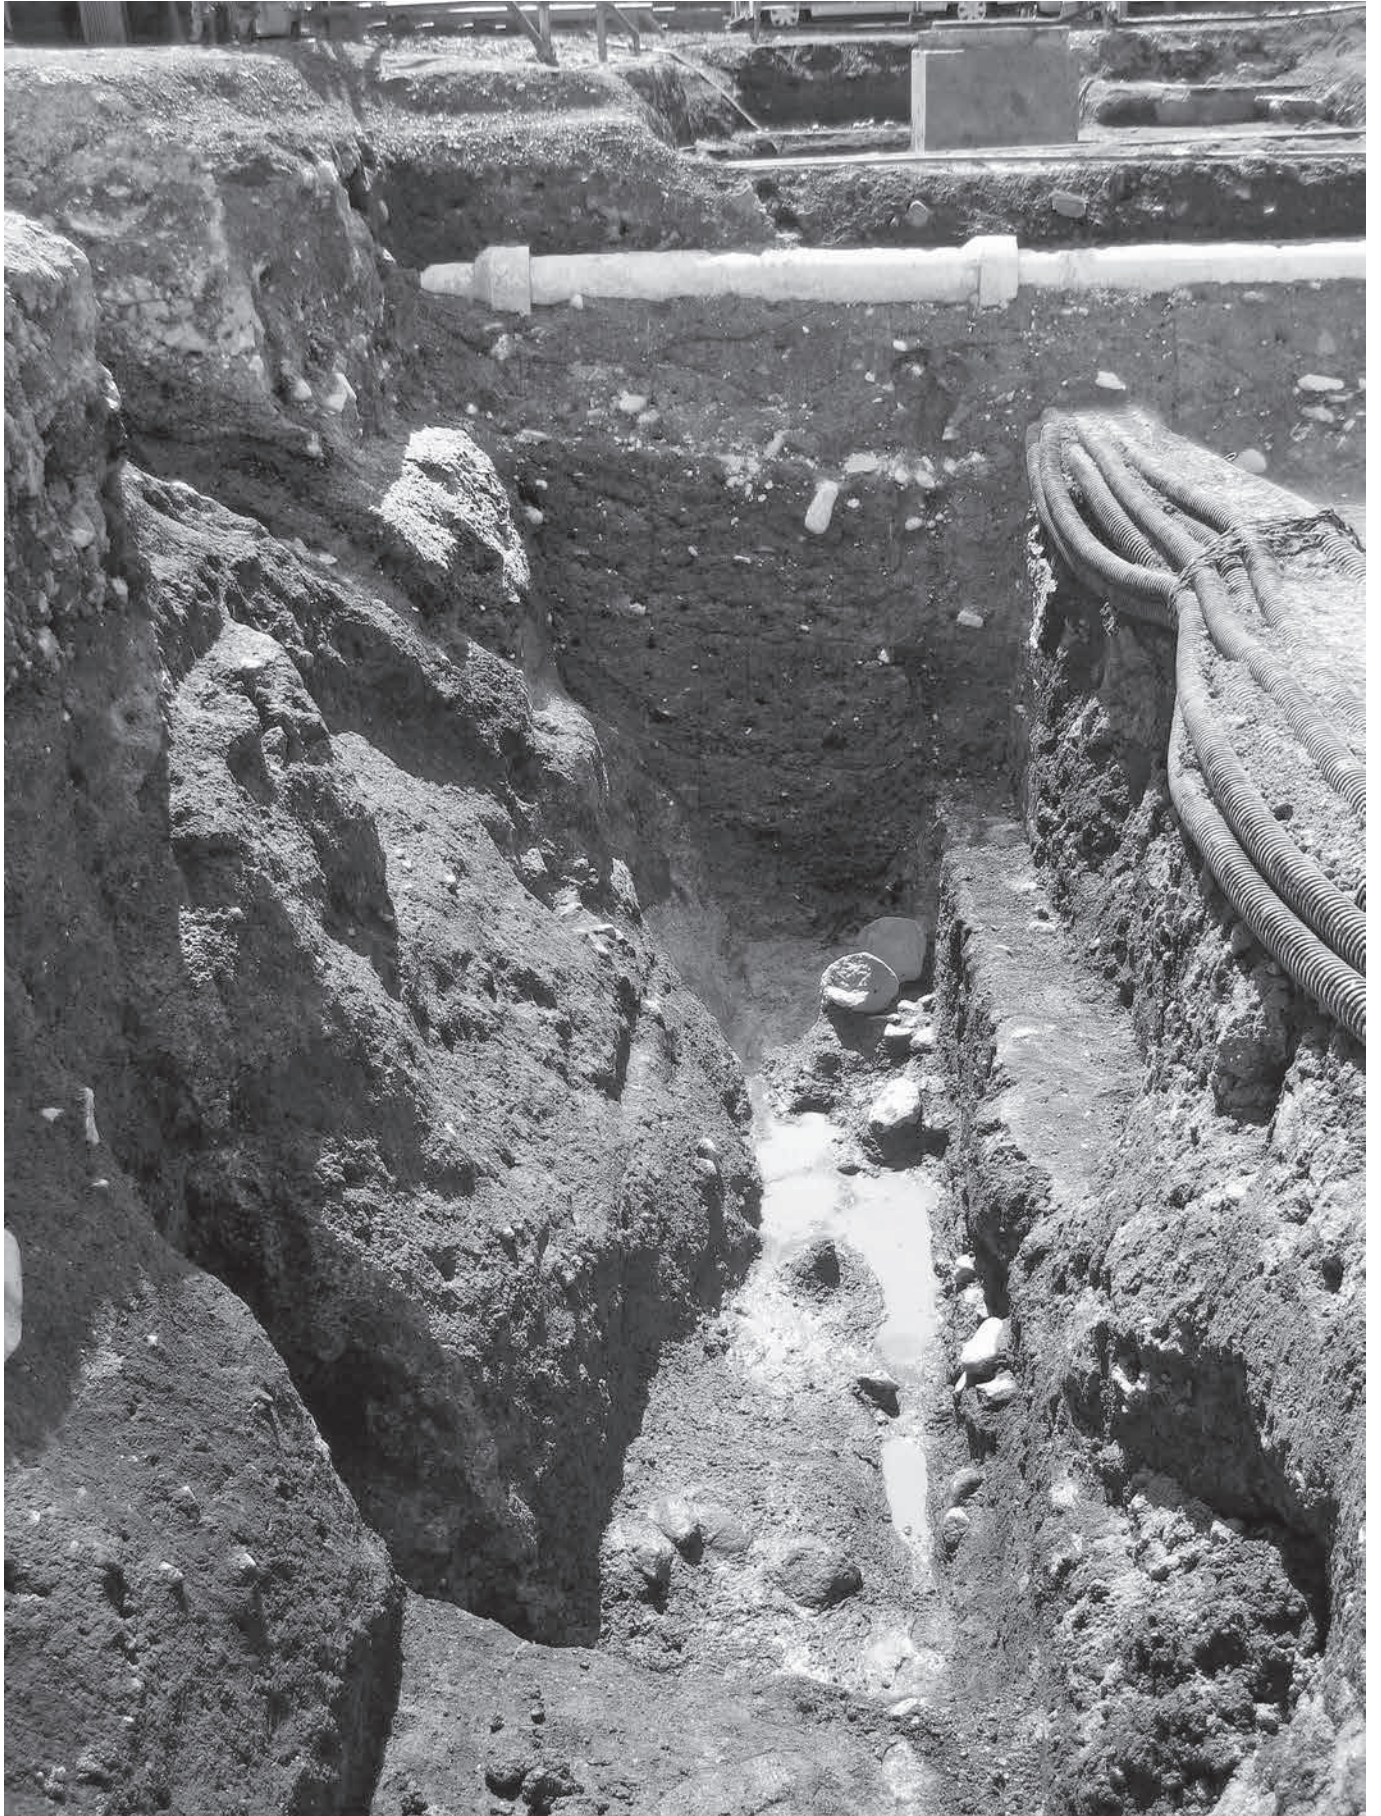
2区-①東側 木杭・石出土状態 東から

102は2区-①東側底面出土の木杭である(PL.16)。長さ112cm、中央部付近の径6cmほどで、先端部を鋭利な刃物で尖らせている。先端部は焼いているようである。樹種はクリである。
