町 遺 跡

八ッ場ダム建設工事に伴う
埋蔵文化財発掘調査報告書第45集

国 土 交 通 省
公益財団法人群馬県埋蔵文化財調査事業団

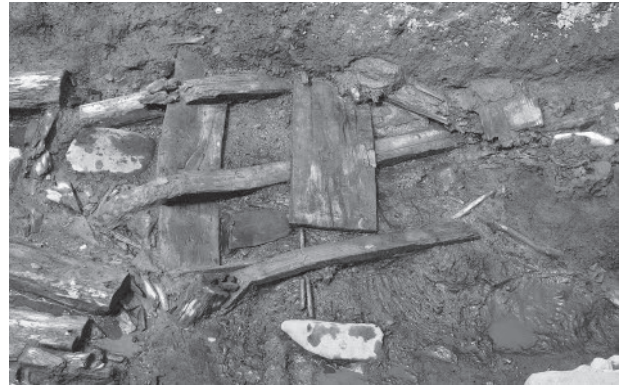
1号建物2号床 床板・根太・大引の出土状況 南から

床板の下に組まれる根太は、13～15の3本が出土したが、全体に遺存率は悪く、東側に位置する部分は欠損している。13は側面に柄孔をもつ幅9cm、厚さ3.5cmの細長い角材を使用し、14・15は半割り材を面取り加工した幅10cm、厚さ7cm前後の部材であり、1号床の根太に比べやや細い。これら3本の根太は、大引19の上に東西方向に渡されているが、大引に乗る根太の位置は根太の西端ではなく、西端から約40cm前後の位置である。また、北側の根太15の西端を支点にするように、南側の根太14さらに13の西端が扇状に東へずれるように開いて出土している。出土時の各根太間の心々寸法は、大引19位置で40～45cmである。根太と大引の接合部は、根太14が大引の表面切り込み部の上に乗せるように組み合わせているのみで、他に釘留め等の仕草はない。なお、根太13が、2号床の南側を画すると思われるが、側面に柄孔をもつ角材であることから、転用材である可能性がある。
