下之宮高俣遺跡

国道354号玉村伊勢崎バイパス社会資本総合整備(活力創出基盤整備)事業に伴う
埋蔵文化財発掘調査報告書

群馬県伊勢崎土木事務所
公益財団法人群馬県埋蔵文化財調査事業団

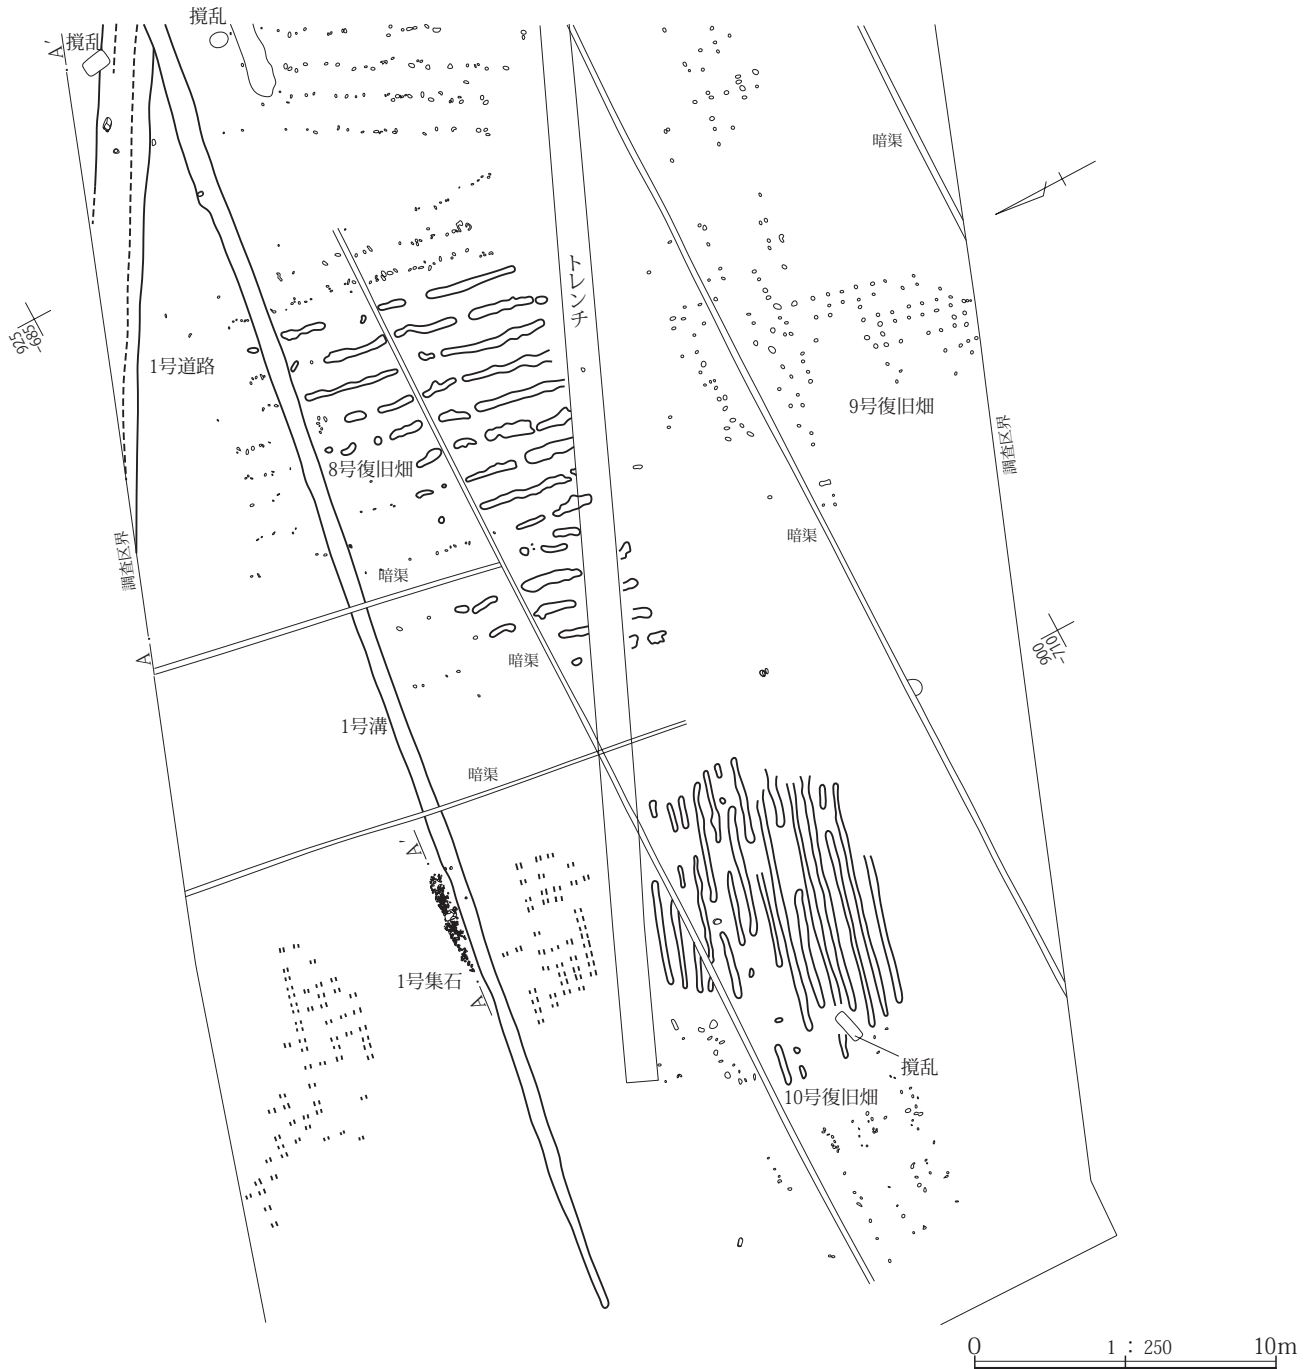
第23図 4区 1号道路と8～10号復旧畑

- 1 号道路北壁 SPA-A'
- 1 暗褐色土 耕地整備後の現在の耕作土。
- 2 灰褐色土 耕地整備後の水田耕作土。(グライ層)
- 3 暗灰褐色土 As-Aを多く含む。耕地整備前の耕作土。
- 5 暗褐色土 As-Aを含む。3層よりも暗い。道路の両側の溝部分。
- 7 灰・黄色シルト土 地山。上位は灰色シルト、下位は黄色シルトの細砂質土。
- 7' 明褐色シルト質細砂土 As-Aを少量含む、下面にAs-Aブロックを有する。4号畑部分に顕著で、他では不明瞭。
A降下直後の復旧による畑の天地返しによると思われ、下位の地山土が主となる。
- 8 As-Aブロック 復旧に伴う鋤込みの際に入ったAs-Aのブロック

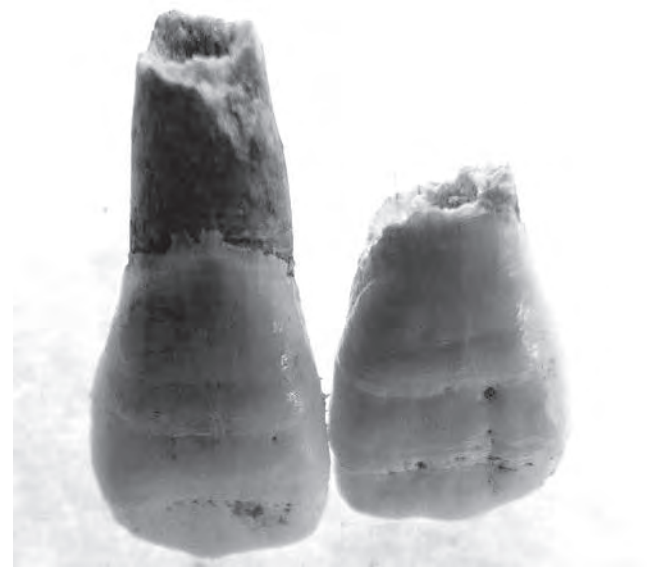
出土歯の内、上顎切歯には明瞭なエナメル質減形成が認められた。このエナメル質減形成は、発育期において飢餓・タンパク質やビタミン欠乏等の栄養障害・胃腸疾患・発疹性高熱疾患・肺炎・結核・内分泌異常等で起きると推定されている(山本1988)。また、出現状態は線状タイプ・小窩タイプ、溝状タイプの3つに分類されるが、本

写真8 1区221号土坑出土上顎左右切歯のエナメル質減形成
