下
田
遺
跡
(2)

八ッ場ダム建設工事に伴う
埋蔵文化財発掘調査報告書第52集

国土交通省
公益財団法人群馬県埋蔵文化財調査事業団

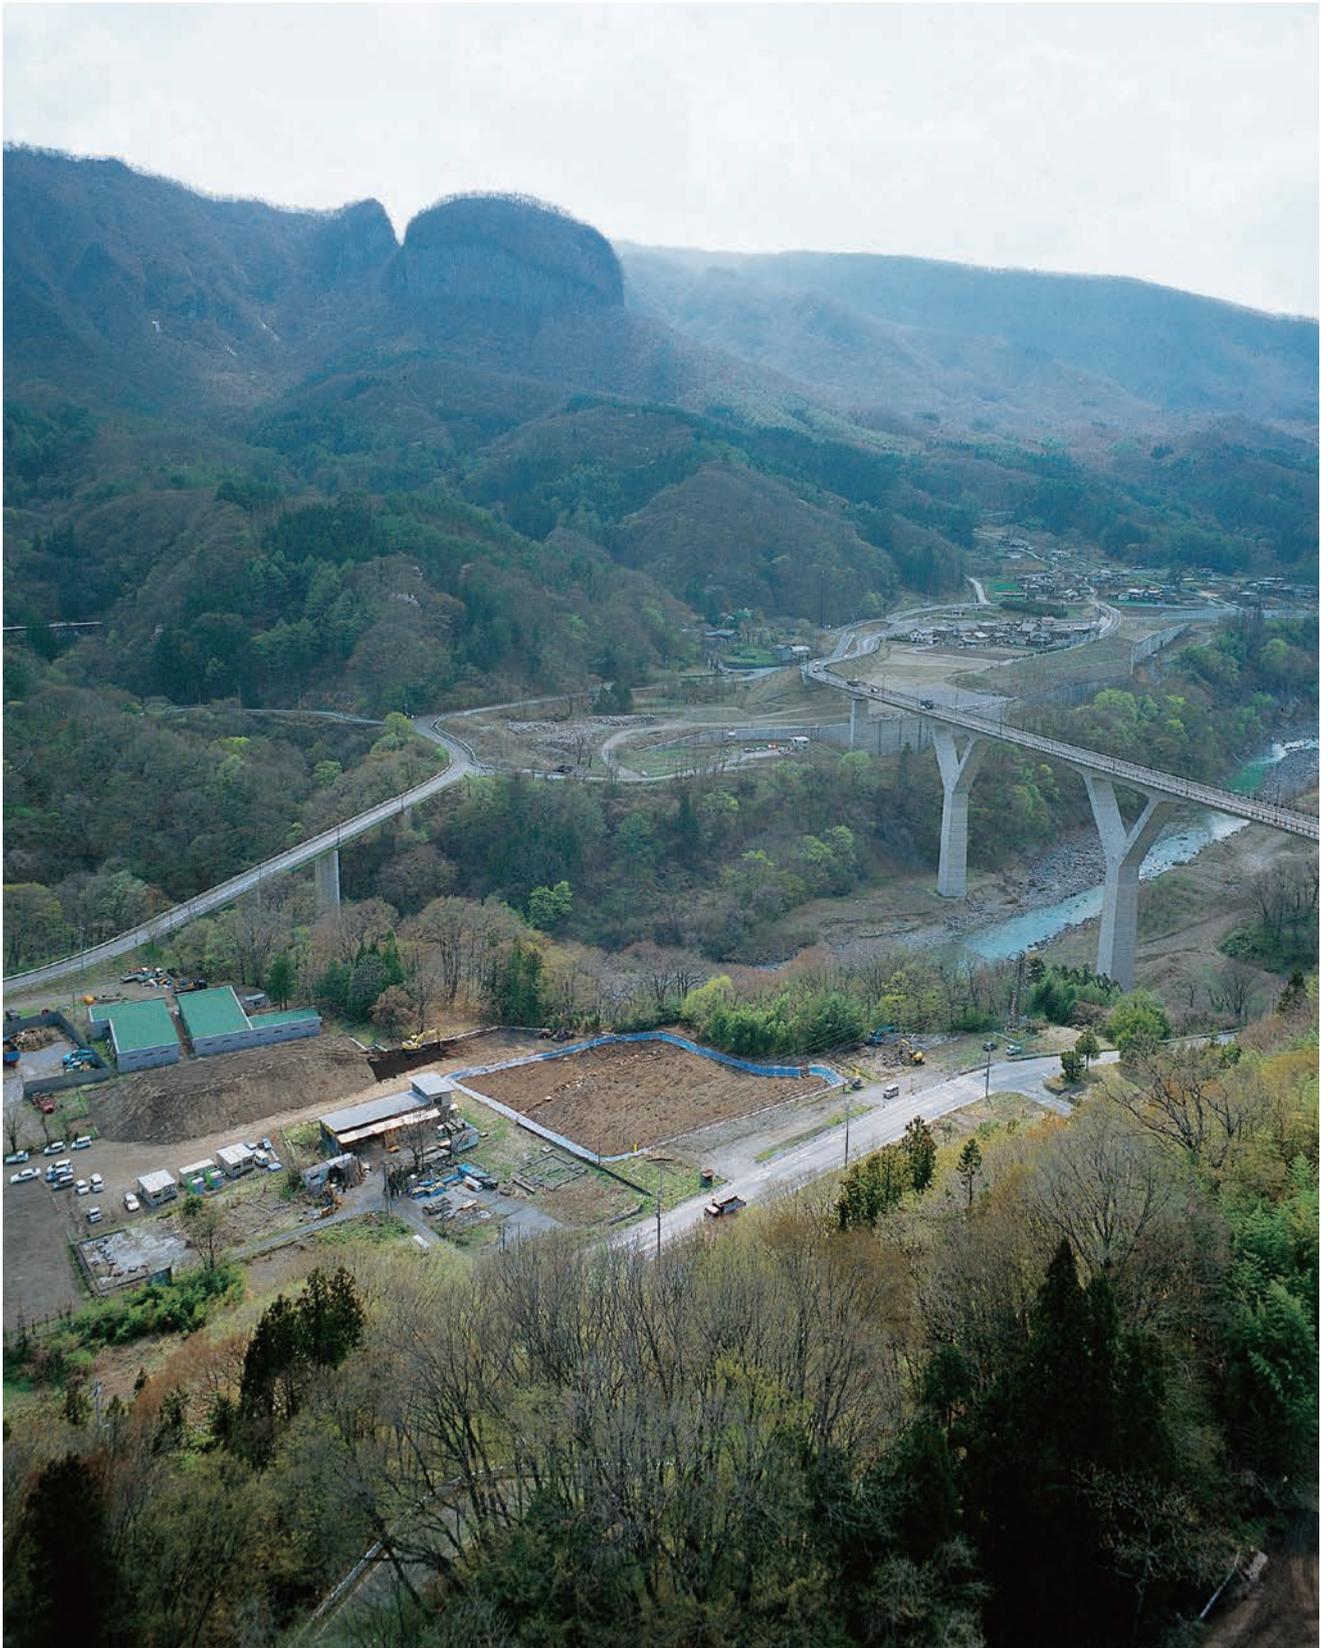
下田遺跡遠景（北東より）

下田遺跡後背の段丘面から遺跡を見下ろす。画面手前が下田遺跡、画面中央の谷が吾妻川。対岸の段丘面を挟み、画面上部中央に丸岩。

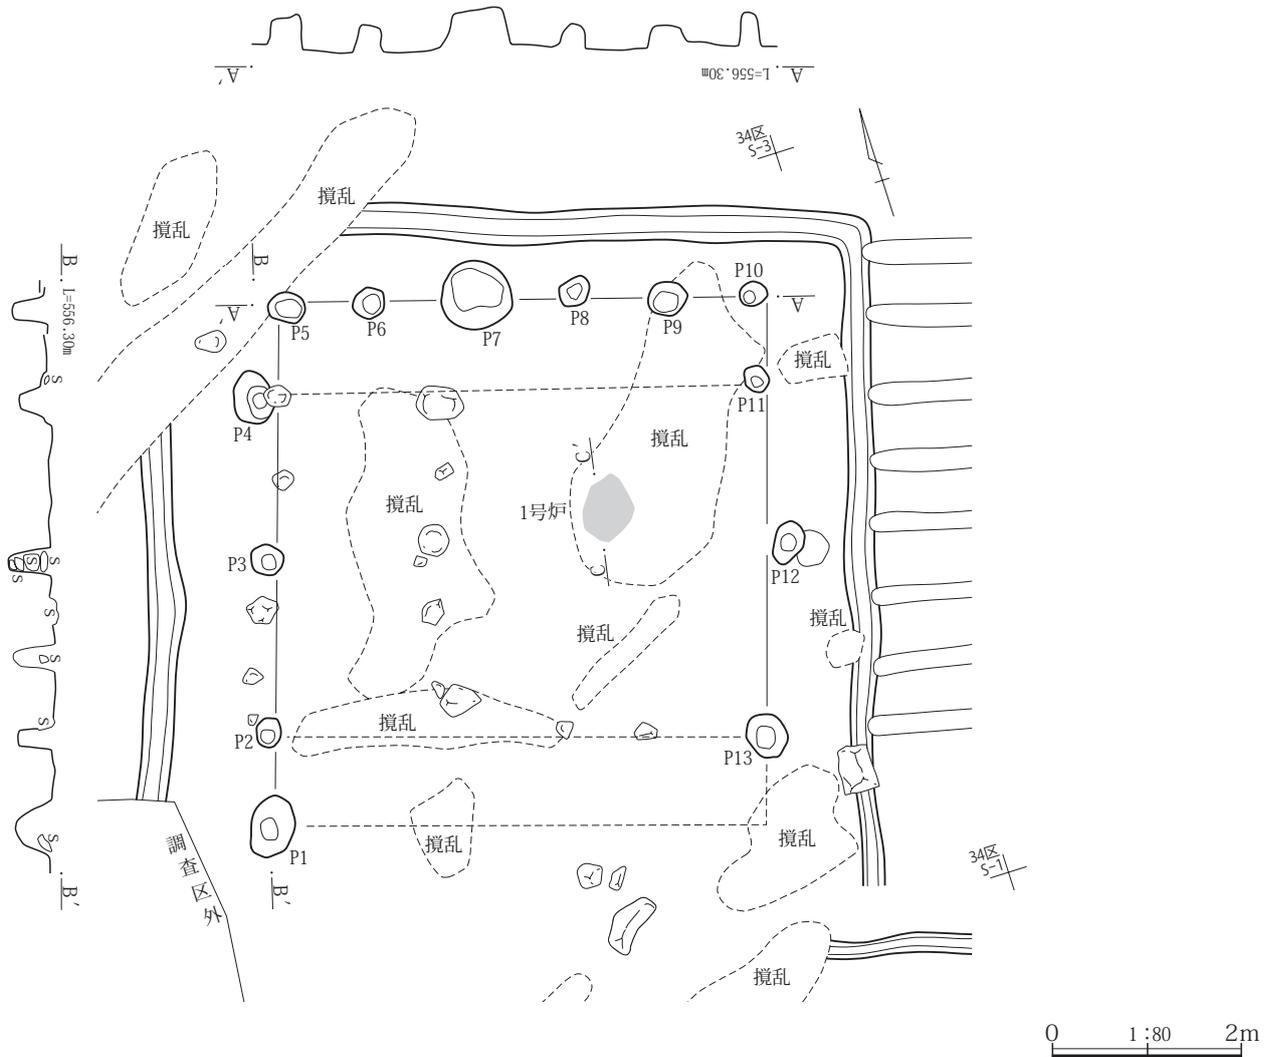
第35図 8号掘立柱建物1面1

なお三方を囲み残る雨落ち跡と推測される浅い溝の存在から、東西の両辺には底状の小屋組みが行われていたものと考えられる。

内周柱穴群の南辺は、中央に位置する柱穴を挟み、西隣の柱穴と対になる位置に頭を出している石を礎石とみなした。しかし南側に張り出しが1間あるとすれば、いずれの柱も小屋組みを支えるための構造材として必要不可欠なものではない。また調査時点において、内周柱穴南辺は吾妻川の崖縁から数mしか離れていない位置にある。2間×3間の本体の南を除いた三方に張り出し部を設けた、4間×4間構造も否定しがたい。

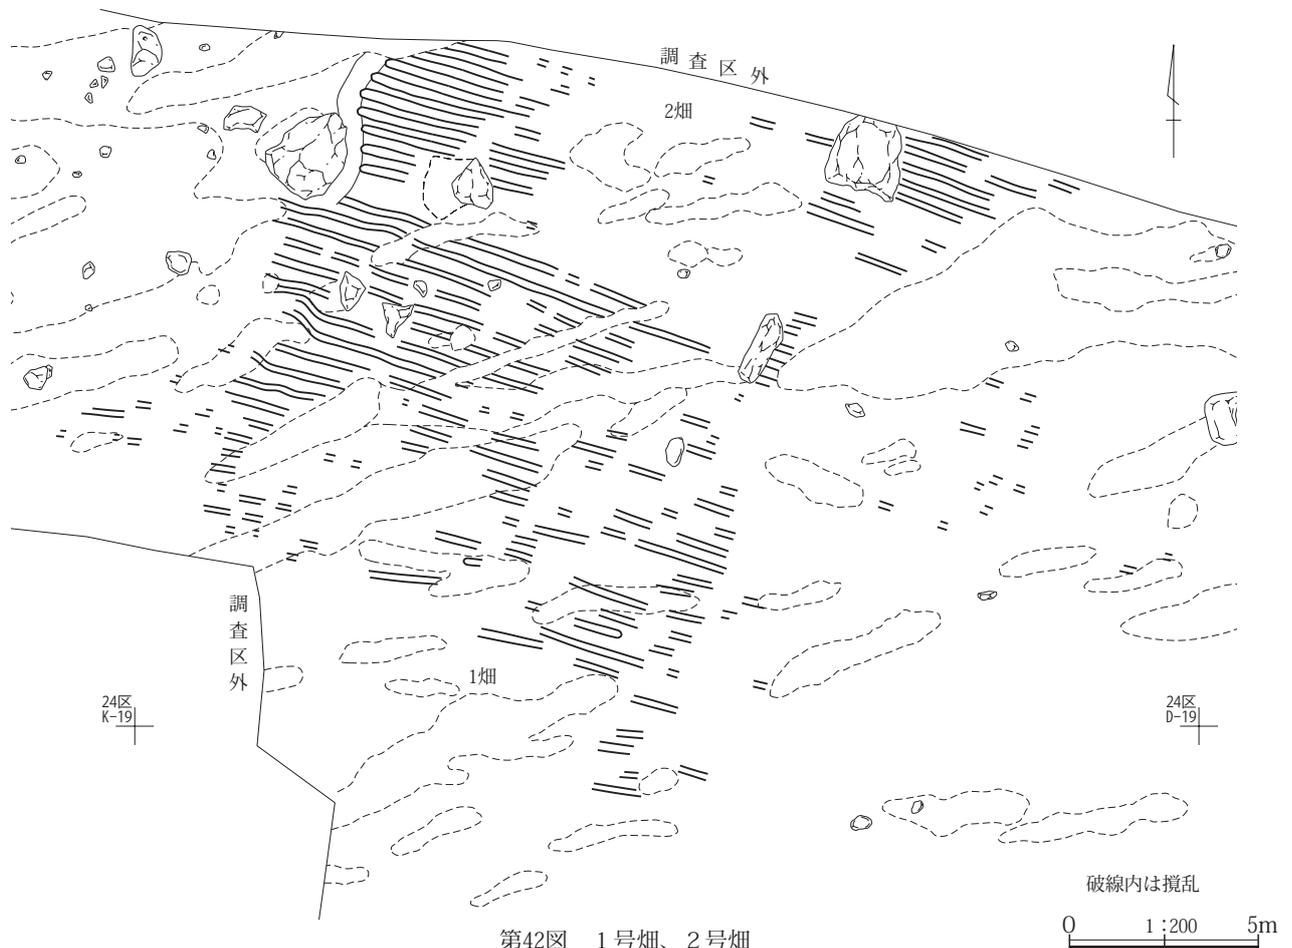
第42図 1号畑、2号畑

所見 比較的良好に形状をとどめるが、単位等の把握はできない。

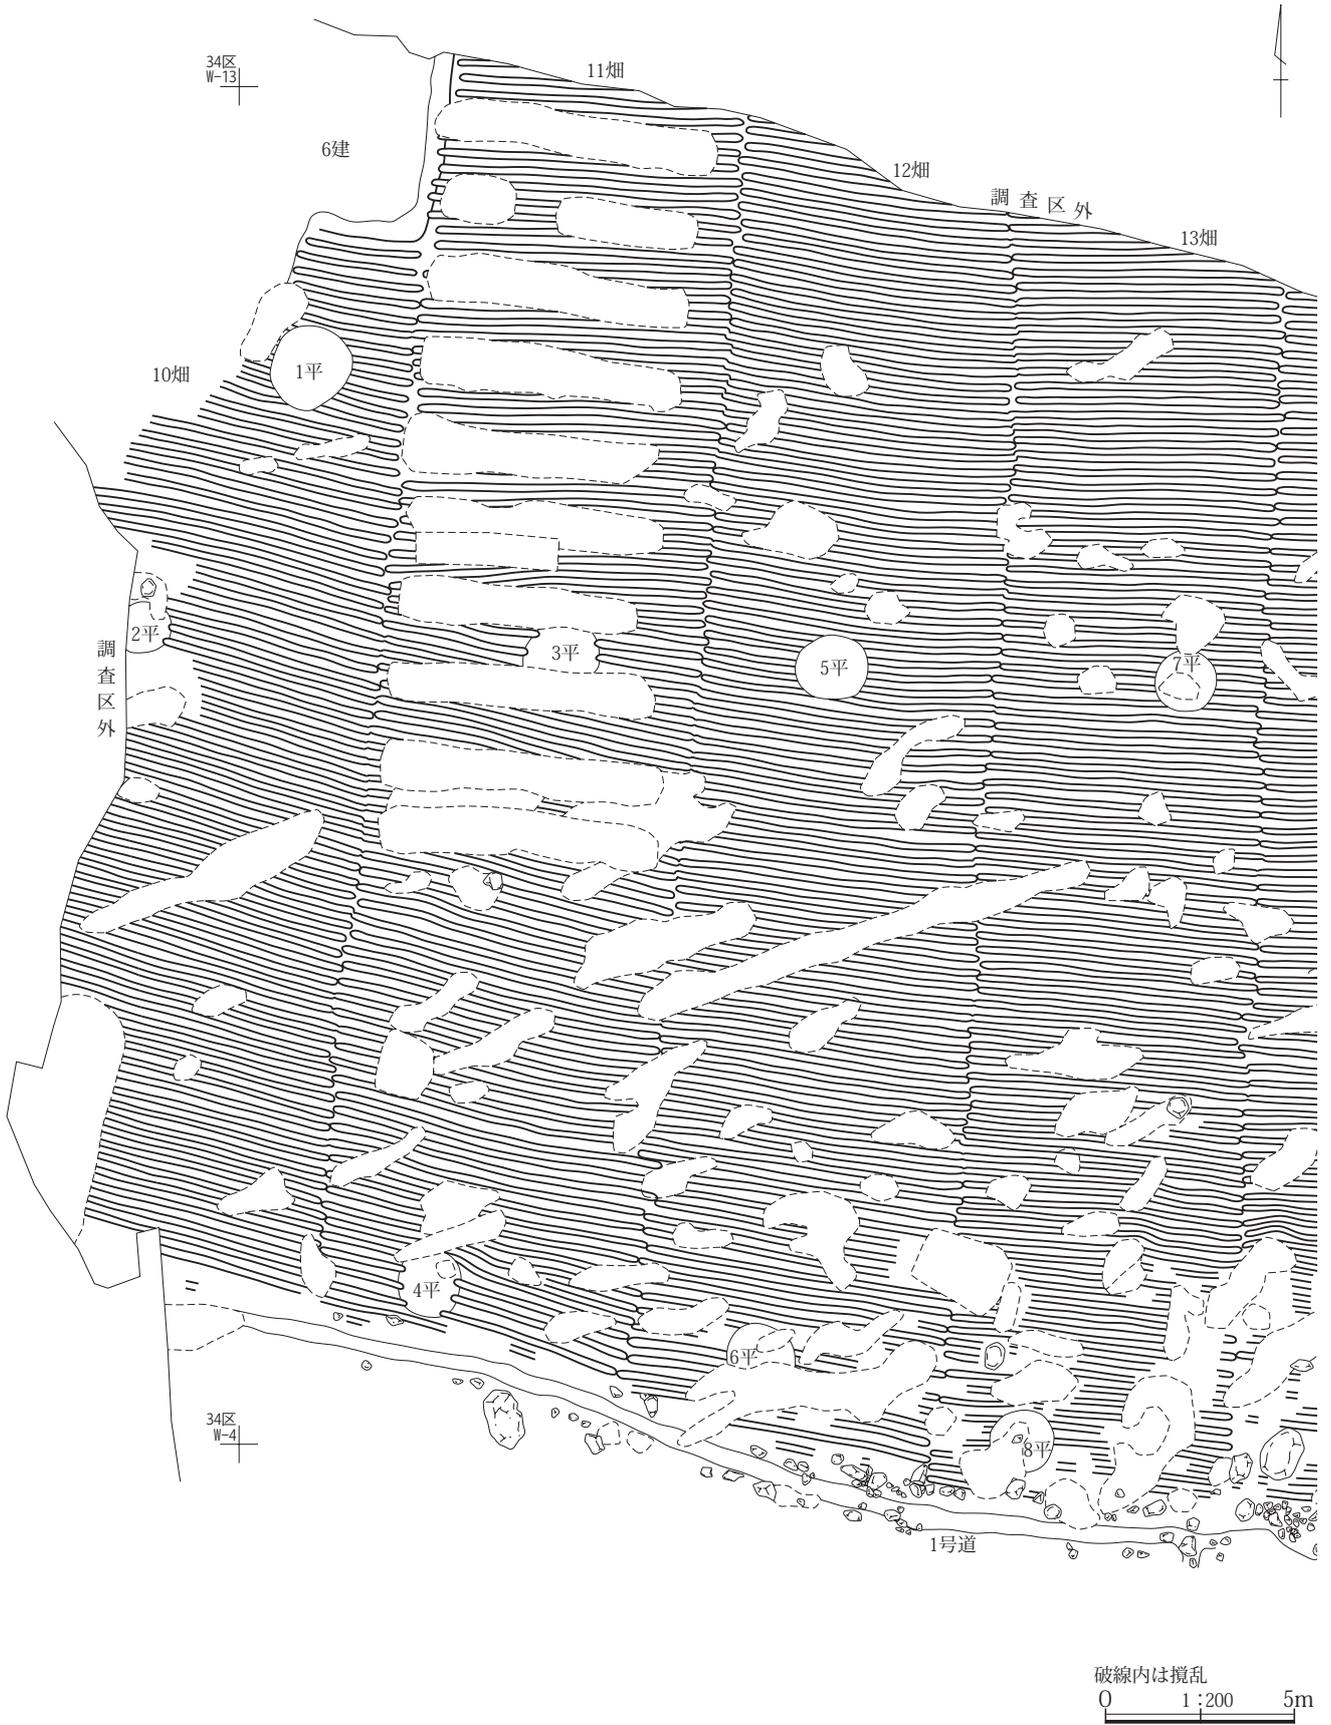
第46図 10～13号畑

形状等 ピッチ0.40m。畝の走向N-82°-W。

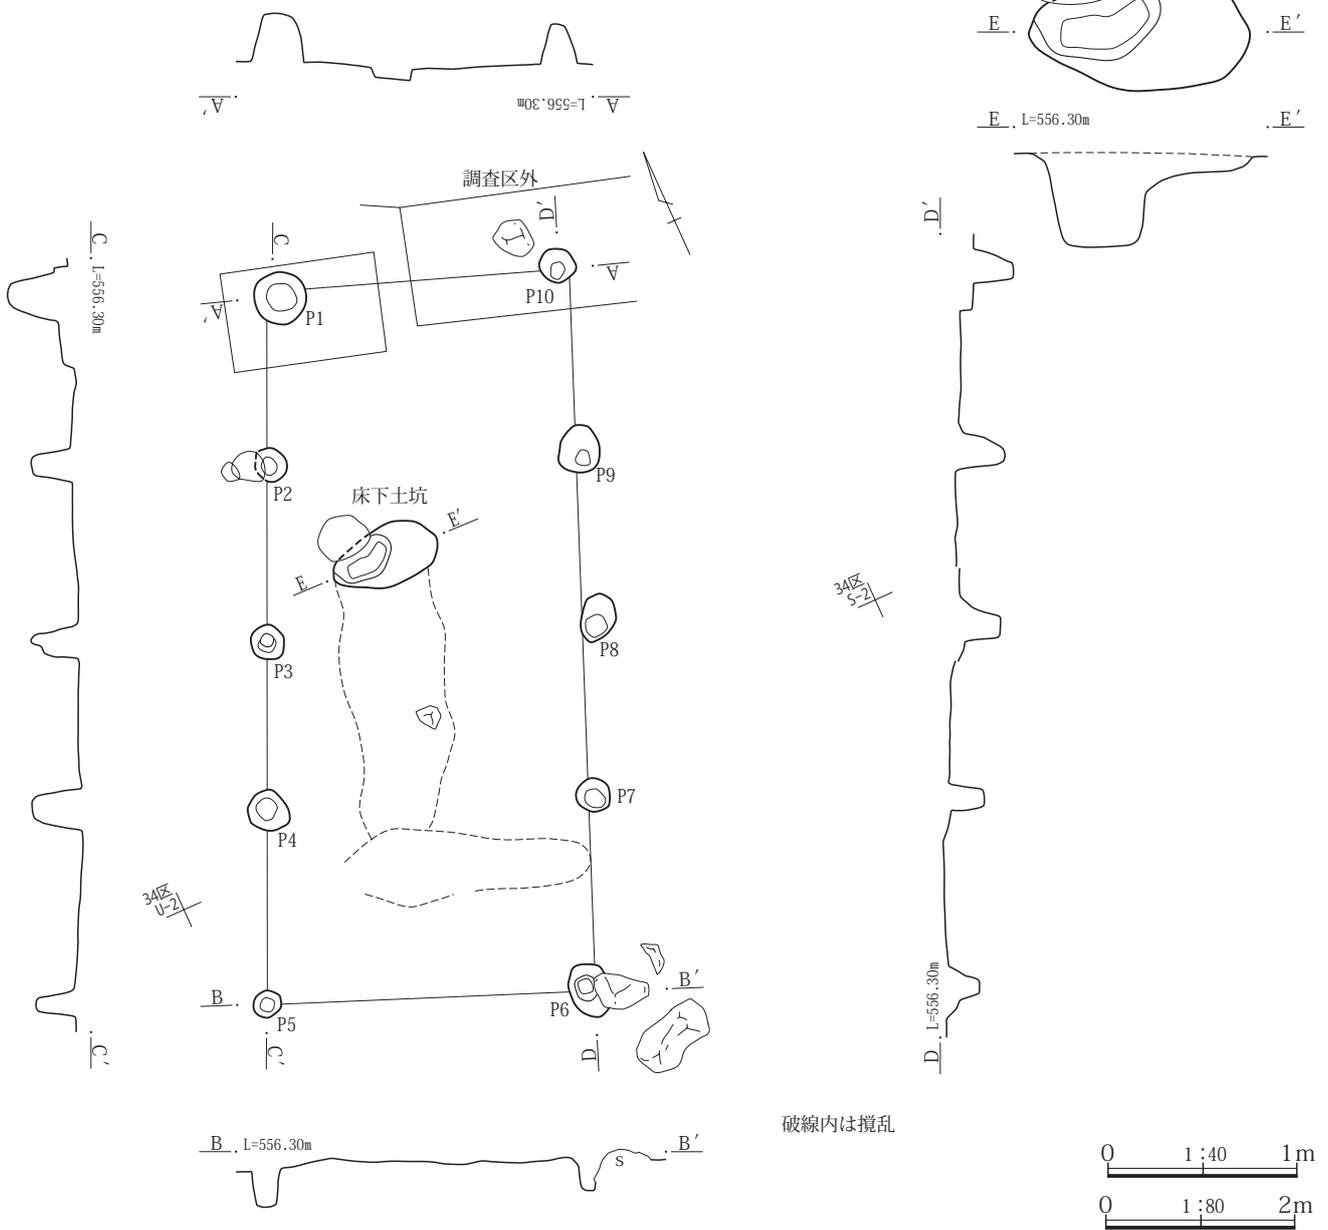
第65図 9号掘立柱建物

所見 本遺構の年代は出土層位から中近世に比定される。

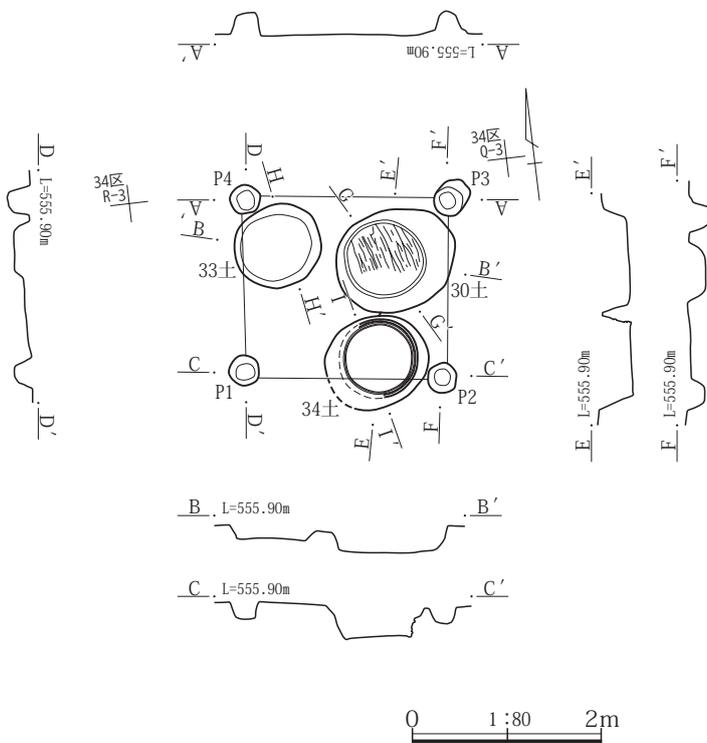
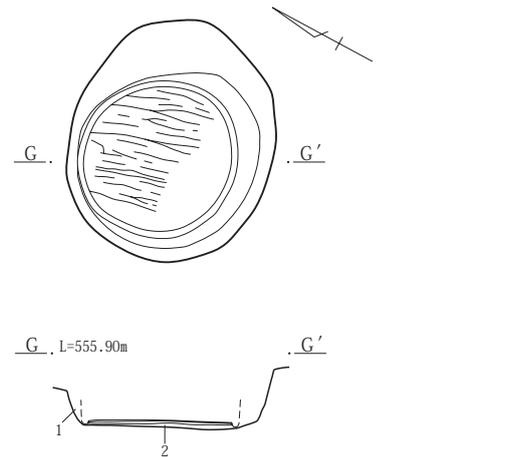
30土坑

遺物 調査時に、底部から桶底板と思われる直径76cmの腐食した木材が確認されている。

- 1 暗褐色土 やや粘性ある不均質土。空隙があったことを思わせるような、不均質な部分あり。
- 2 褐色土 焼土灰とも思われる色調暗い灰層。均質。腐食の進む桶底板の下位に薄く、均質に敷かれている様相。

所見 本遺構の年代は、出土層位および覆土から中近世に比定される。桶を設置した遺構と推測される。

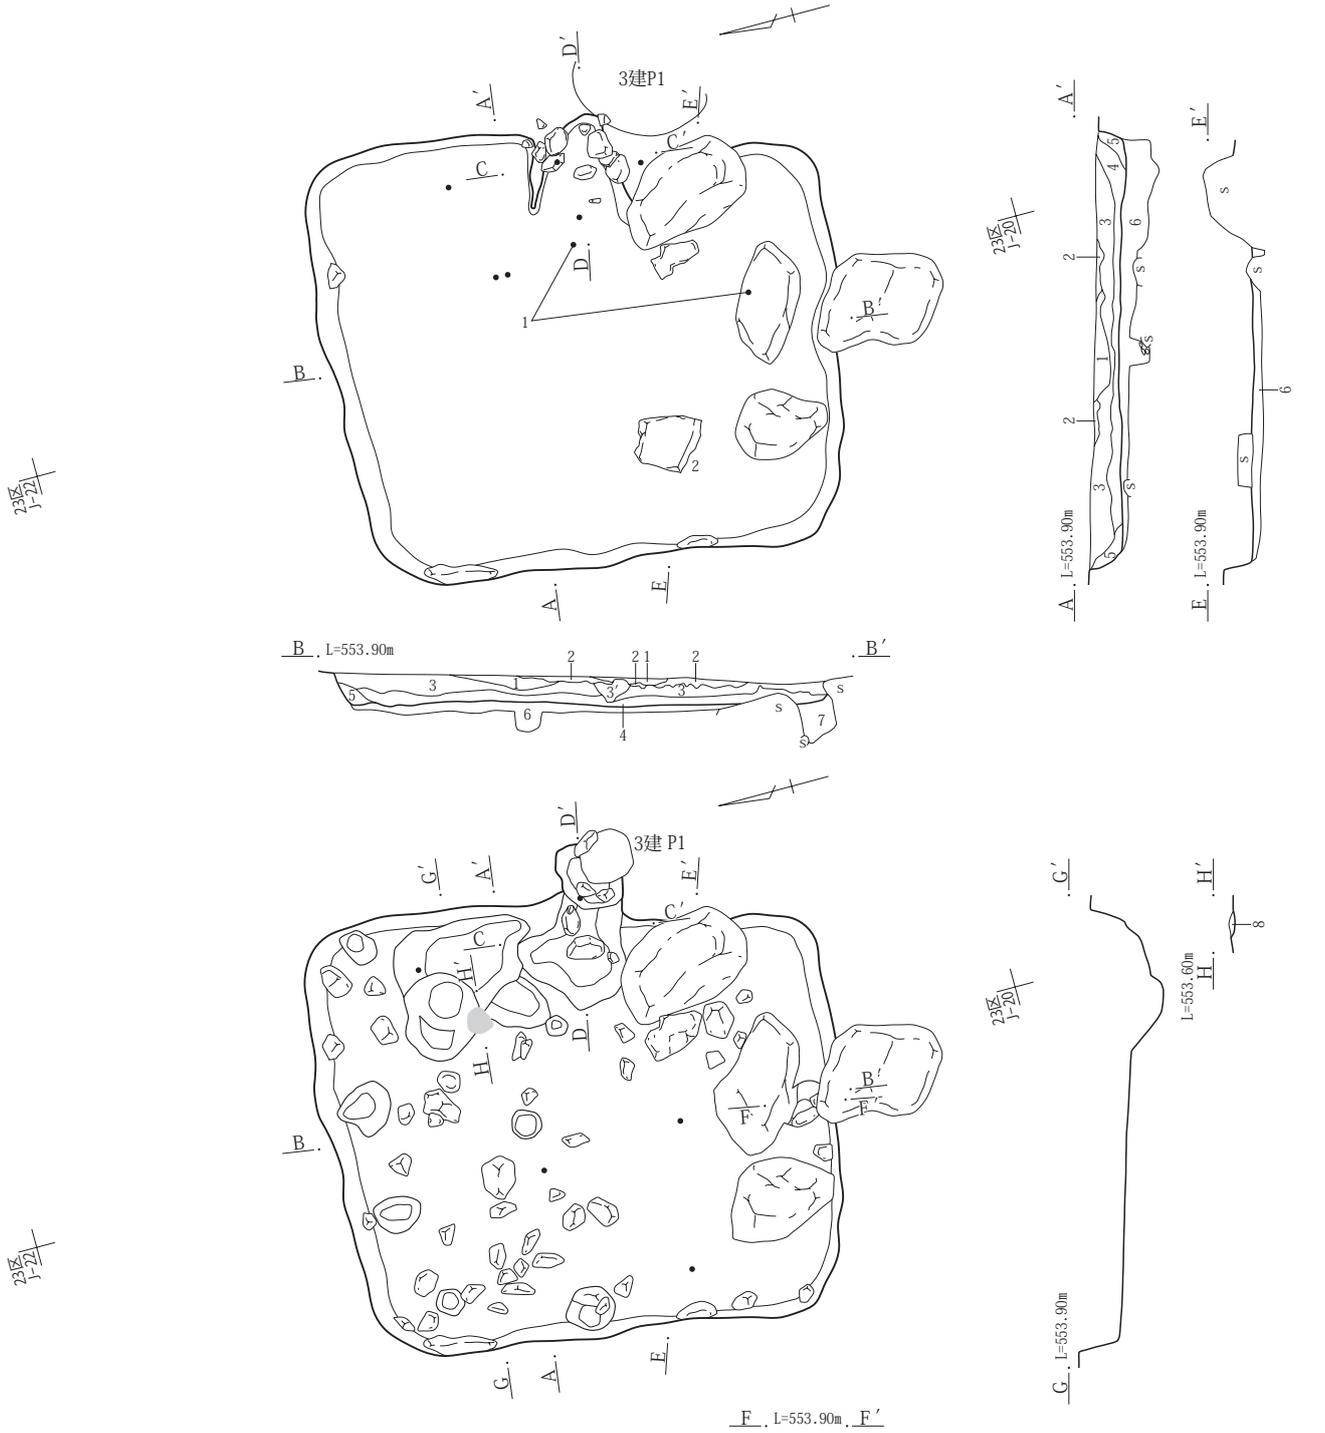
第98図 1号竖穴住居 1

- 1 暗褐色土 やや砂質味強く、粘性を帯びた均質土。軽石粒をごくわずか含む。
- 2 As-kkテフラ (暗黄褐色)
- 3 暗褐色土 締り弱く、やや粘性ある均質土。炭化粒をやや多く含む、小礫をわずかに含む。
- 3' 暗褐色土 3層に比べて、As-kk (灰色)をブロック状に多く含む粘質土。
- 4 暗褐色土 3層に比べて炭化物を少量含む、地山ブロックをわずかに含む。
- 5 暗褐色土 地山ブロックを不均質に多く含む、僅かに炭化粒も含む。
- 6 黒褐色土 炭化物をごく少量含む、やや締り欠く。ローム粒をごく少量含む、3cm大の円礫数個含む。
- 7 黒褐色土 炭化物をごく少量含む、やや締り欠く。ローム粒をごく少量含む、小礫を含む。
- 8 赤褐色土 1cm大の炭化粒を少量含む、不均質な焼土ブロック。

遺物 床面から灰釉陶器椀(1)および石皿(2)が出土している。このほか、覆土中から内黒椀の破片など5片(32g)が出土している。

所見 本住居の年代は埋没土および出土遺物から平安時代に比定される。なお、3号掘立柱建物より古い。

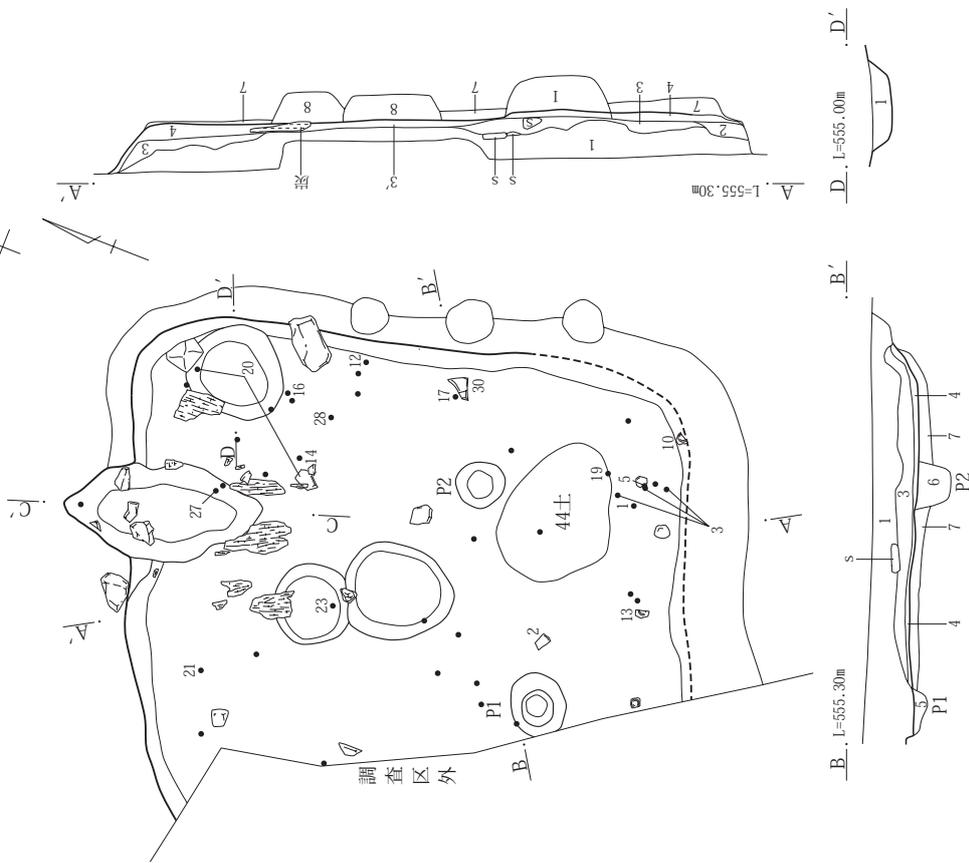
第102図 3・4号竪穴住居1

- 1 黒褐色土 やや締めある不均質土。白色・黄色軽石粒をわずかに含む。
- 2 黄褐色土 地山崩落ローム。
- 3 黒褐色土 色調の明るいよく焼けた焼土ブロックと1~3cm大の炭を不均質に含む。
- 4 黒褐色土 1層に比べやや締め強く、ハサつく。炭化物を含まない。地山ロームを少量ブロックで含む。
- 5 暗褐色土 3住P1:炭化物をやや多く含む、締め弱い。くすんだ焼土や赤味を帯びた地山ロームを主体とする不均質土。
- 6 暗褐色土 3住P2:炭化物を少量含む、締め弱い。粘性やや強く締めを欠く、くすんだ地山ロームを主体とするやや均質土。
- 7 暗褐色土 焼土ブロック、地山ローム含む粘質土。
- 8 暗褐色土 やや色調明るく、焼土ブロック、炭をやや乱れて含む粘質土。

所見 4号竪穴住居の年代は、3号竪穴住居との重複関係から平安時代に比定される。3号竪穴住居、44号土坑のいずれよりも古い。出土した遺物間に有意義な時間差は認めがたい。両住居はわずかな期間に構築されたものと推測される。

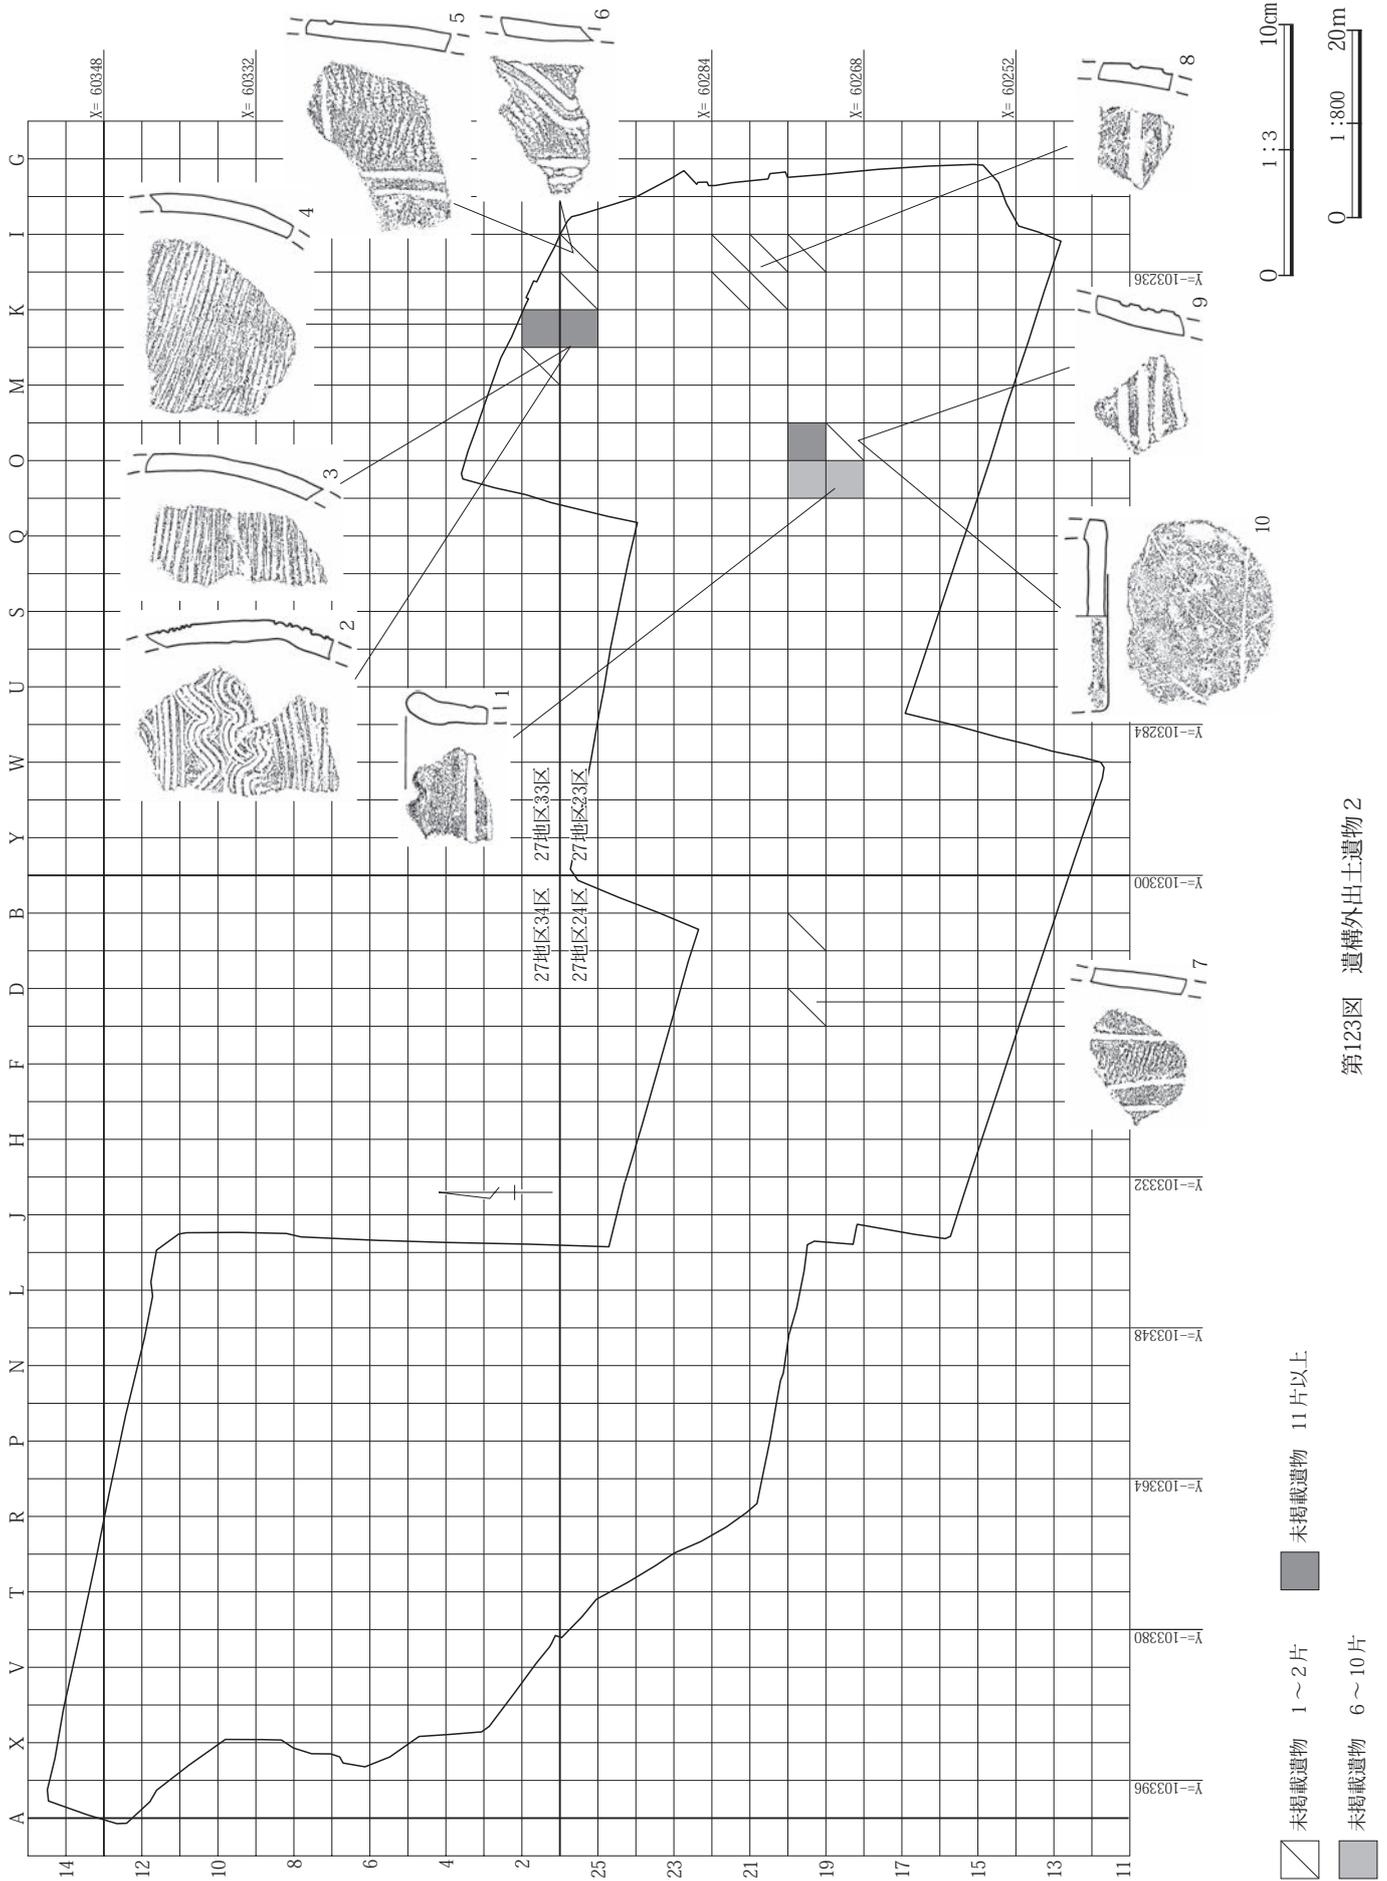
第123図 遺構外出土遺物2

からは弥生時代の遺構は検出されなかったが、調査区東部を中心に弥生時代中期の土器片が出土している。

弥生時代の遺構は確認されていない。弥生時代中期の土器片が確認されたにとどまる。調査区中央部から2点の破片が出土しているが、残りの遺物はすべて調査区東部から出土している。なかでも23区K-25グリッド周辺と23区N-19グリッド周辺に集中している(第123図)。23区K-25グリッドからは72片、23区N-19グリッドからは34片の土器片が出土しており、この2グリッドのみで弥生土器片出土総数の2/3を占める。なお、23区K-25グリッド至近の遺構である1号竪穴状遺構と9号土坑からは弥生土器は出土していない。また、23区N-19グリッド周辺から遺構は確認されていない。

挿図 PL.No.	No.	種類 器種	出土位置 残存率	計測値			胎土/焼成/色調 石材・素材等	成形・整形の特徴	備考
第123図 PL.60	1	弥生土器 甗	23区O-18グリッド 口縁片				R	波状口縁頂部に刻目を施す。口縁部は横線文を施文。内外面共に風化。	弥生前期？
第123図 PL.60	2	弥生土器 壺	23区K-25グリッド 胴部片				O	櫛歯状具の横線文や波状文を交互・多段に施文。内面風化・剥離。3と同一個体か。	岩櫃式。
第123図 PL.60	3	弥生土器 甗	23区K-25・33区 K-2グリッド 胴部片				O	櫛歯状具の条痕文を横位に施文。内面やや風化、剥離。2と同一個体か。	弥生中期。
第123図 PL.60	4	弥生土器 甗	33区K-1グリッド 胴部片				G	櫛歯状具の条痕文を斜位に施文。内外面共にやや被熱風化、内面やや粗い横位磨き。	弥生中期。
第123図 PL.60	5	弥生土器 筒形土器	23区I-25グリッド 胴部片				R	横・縦位に単沈線文を施し、LR縄文を充填的に斜位に施文。内外面共にやや被熱風化、内面一部に煤状炭化物付着。	弥生中期。
第123図 PL.60	6	弥生土器 甗	23区I-25グリッド 胴部片				R	刺突文を挟む縦位の沈線文・蛇行文や横線文を施文し、LR縄文を充填的に横位に施文。内外面共に炭素吸着。	弥生中期。
第123図 PL.60	7	弥生土器 筒形土器	24区D-19グリッド 胴部片				O	単沈線文を縦位に施し、LR縄文を充填的に施文。	弥生中期。
第123図 PL.60	8	弥生土器 壺	23区I～J-20～21グリッド 胴部片				O	やや幅広の横線文を施す。内面赤色塗彩。	弥生中期。
第123図 PL.60	9	弥生土器 甗	23区N-18グリッド 胴部片				R	横帯文を施す。内外面共にやや風化。	弥生中期。
第123図 PL.60	10	弥生土器 甗	23区N-18グリッド 底部1/2				K	外底面に木葉痕。内外面共にやや被熱風化、外底面に焼却灰付着。	弥生中期。

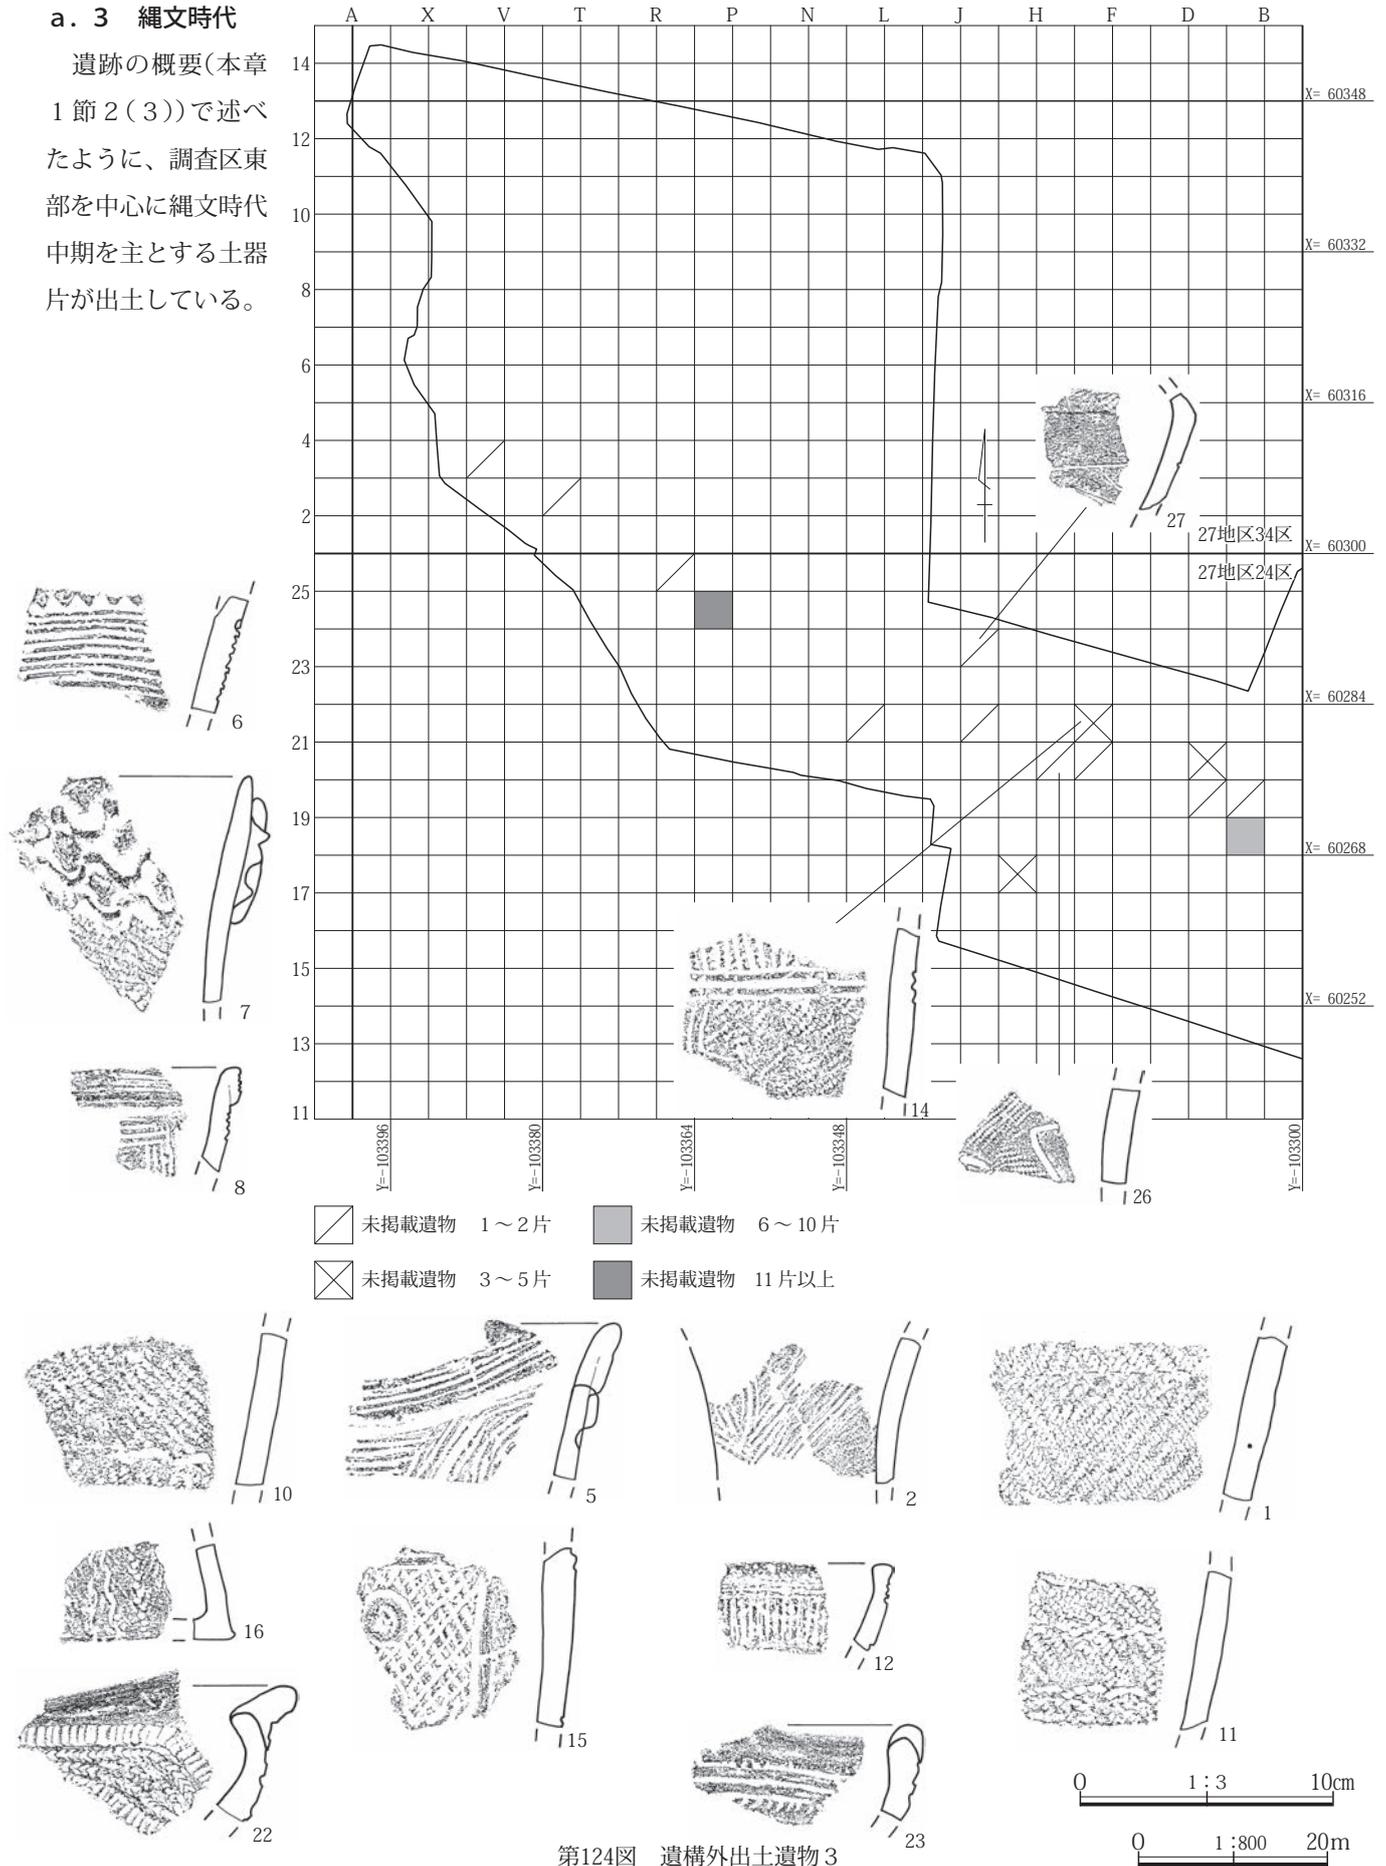
第124図 遺構外出土遺物3

遺跡の概要(本章1節2(3))で述べたように、調査区東部を中心に縄文時代中期を主とする土器片が出土している。

縄文時代の遺構として確認されたものは調査区西部の28号土坑にとどまる。出土した縄文土器片の多くは遺構を伴っていない。あらかたの土器片は調査区の南側から出土したものであり、調査区北西部からの出土は見られなかった(第124図、第125図)。出土分布の傾向は概ね弥

第124図 PL.60	10	縄文土器 深鉢	24区 胴部片				G	RL縄文を横位・多段に施文し、L結節縄文を横位に施す。内外面共に被熱風化。	前期末葉。
第124図 PL.60	11	縄文土器 深鉢	24区 胴部片				G	RL縄文を横位・多段に施文し、L結節縄文を横位に施す。外面煤状炭化物付着、内面やや被熱風化。	前期末葉。
第124図 PL.60	12	縄文土器 深鉢	24区 口縁片				I	半截竹管の平行沈線文を横帯状に施文し、その区画内に同沈線文を縦位密集施文。外面やや被熱風化・剥離。内面横位磨き。	五領ヶ台式。
第125図 PL.60	13	縄文土器 深鉢	23区N-18グリッド 口縁片				P	複合口縁。RL縄文を横位・多段に施文し、横線文や曲線文を施す。内外面共にやや被熱風化、外面一部に煤状炭化物付着。	五領ヶ台式。
第124図 PL.60	14	縄文土器 深鉢	24区F-21グリッド 胴部片				D	LR縄文を横位・多段に施文。半截竹管の重ね引き平行沈線文を横・縦位に施文。内面やや被熱風化。	五領ヶ台式。
第124図 PL.60	15	縄文土器 深鉢	24区 胴部片				D	半截竹管の重ね引き平行沈線により斜格子文を施し、区画内に同工具の円文を施文。内外面共にやや被熱風化。	五領ヶ台式。
第124図 PL.61	16	縄文土器 深鉢	24区 胴部片				N	RL・LRの結束縄文やR結節縄文を縦位施文。内面煤状炭化物付着。	五領ヶ台式。
第125図 PL.61	17	縄文土器 深鉢	23区J-25グリッド 口縁片				F	RL縄文を相互に10mm前後の間隔を空けて縦位施文。外面口唇部に煤状炭化物付着、内面横位磨き。	中期前半。
第125図 PL.61	18	縄文土器 深鉢	23区I-18グリッド 胴部片				D	段状の括れ部を持つ。LR縄文を横位・多段に施文。内面被熱風化。	五領ヶ台式。
第125図 PL.61	19	縄文土器 深鉢	23区J-25グリッド 口縁片				H	単列の角押文により楕円形状意匠を構成。内外面共にやや被熱風化。	阿玉台I a式。
