やす おか
安岡家住宅

— 重要文化財建造物保存修理工事に伴う埋蔵文化財試掘確認調査報告書 —

香南市教育委員会

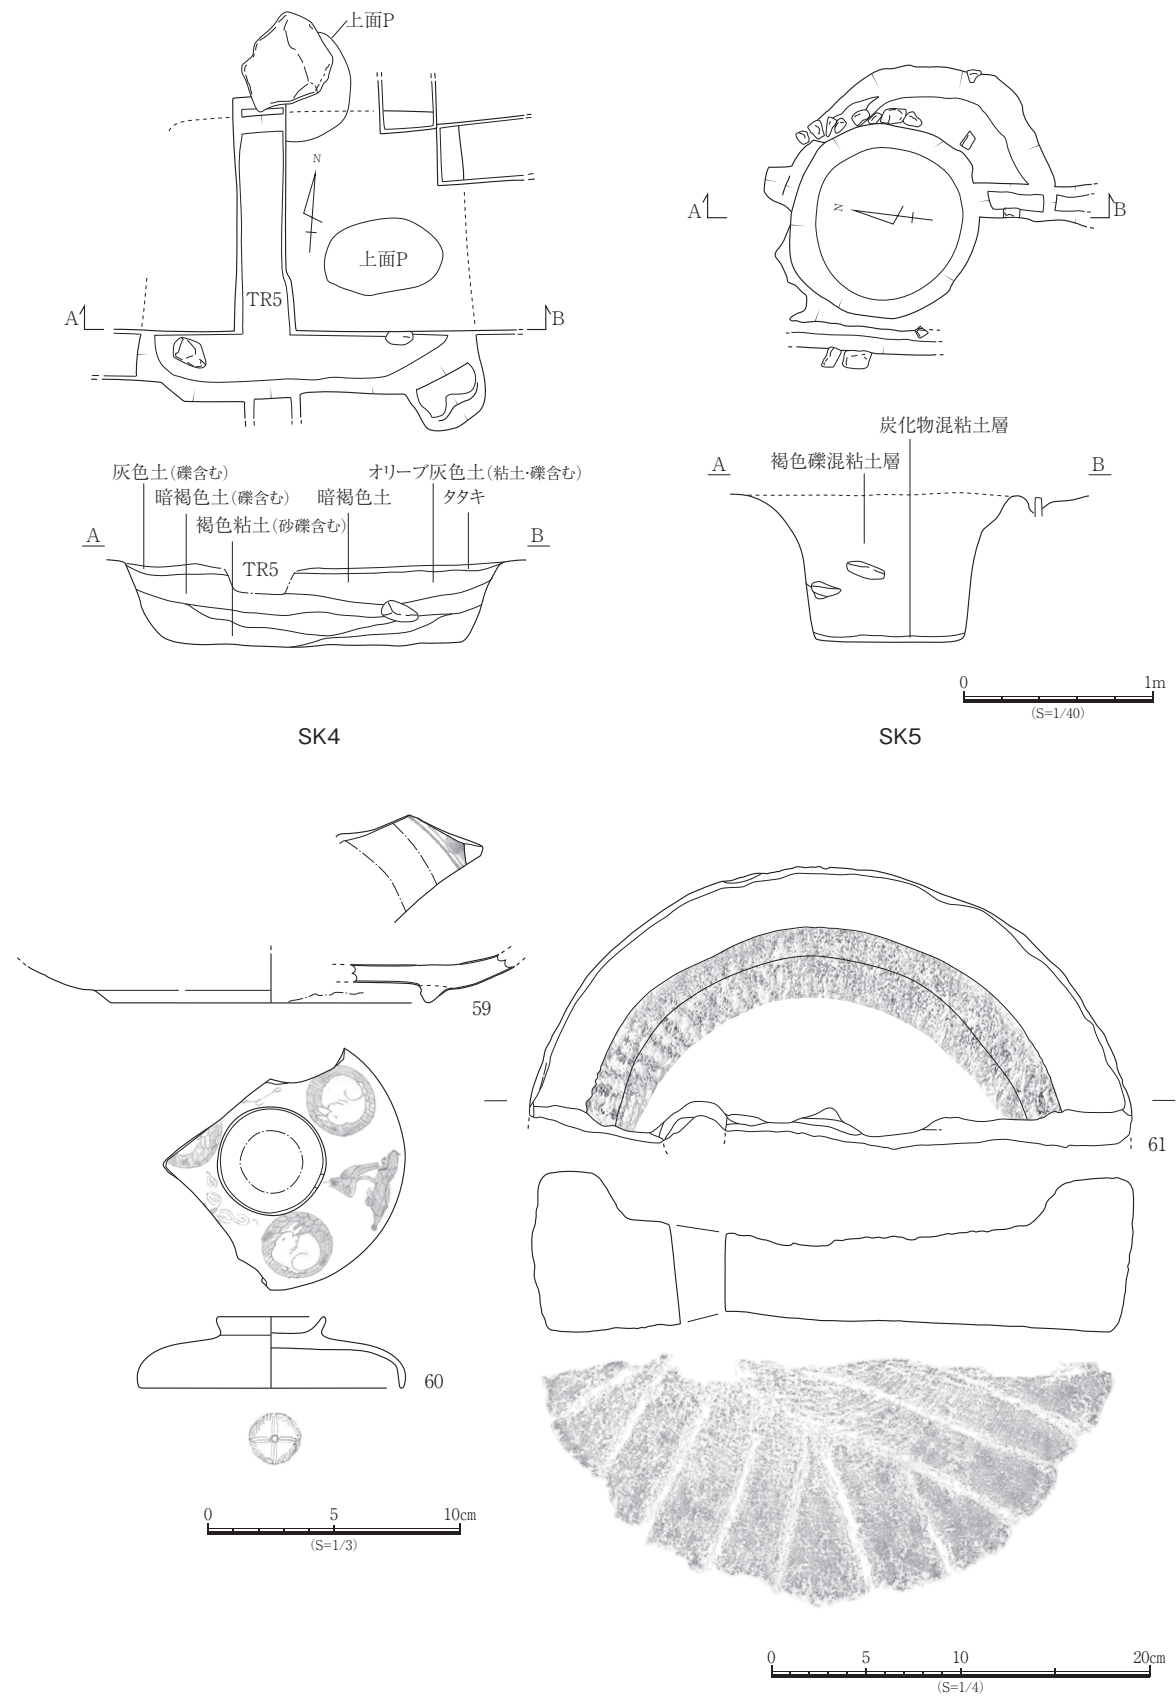
図3-19 主屋SK4・5遺構図・出土遺物・P30出土遺物

その他の遺構として、SK4・5を抽出する。SK4は土間北部の床下に形成された平面形が隅丸方形の土坑である。南西隅に小規模な張り出し部を持つ。長径1.80m、短径1.50m、深さ0.48mを測る。絵図では「エン」の下に相当する。出土遺物は59の肥前産磁器、くらわんか手の皿である。見込みは蛇ノ目釉剥ぎ、見込み及び高台畳付に砂粒が付着する。SK5は次の間で検出され、平面形円形状を呈す。壁面と床面はハンダ状に塗り固められており、何らかの液体を貯留する施設であると見られる。直径2.0m、深さ0.8mを測り、その規模から居室部に先行して構築されたと考えられる。埋土からは60の肥前産望料碗の蓋が出土した。その他に、土間で検出したP30からは61の砂岩製石臼が出土した。
