福井県埋蔵文化財調査報告 第173集

福井城跡

— J R北陸線外2線連続立体交差事業に伴う調査—

第1分冊 遺構編

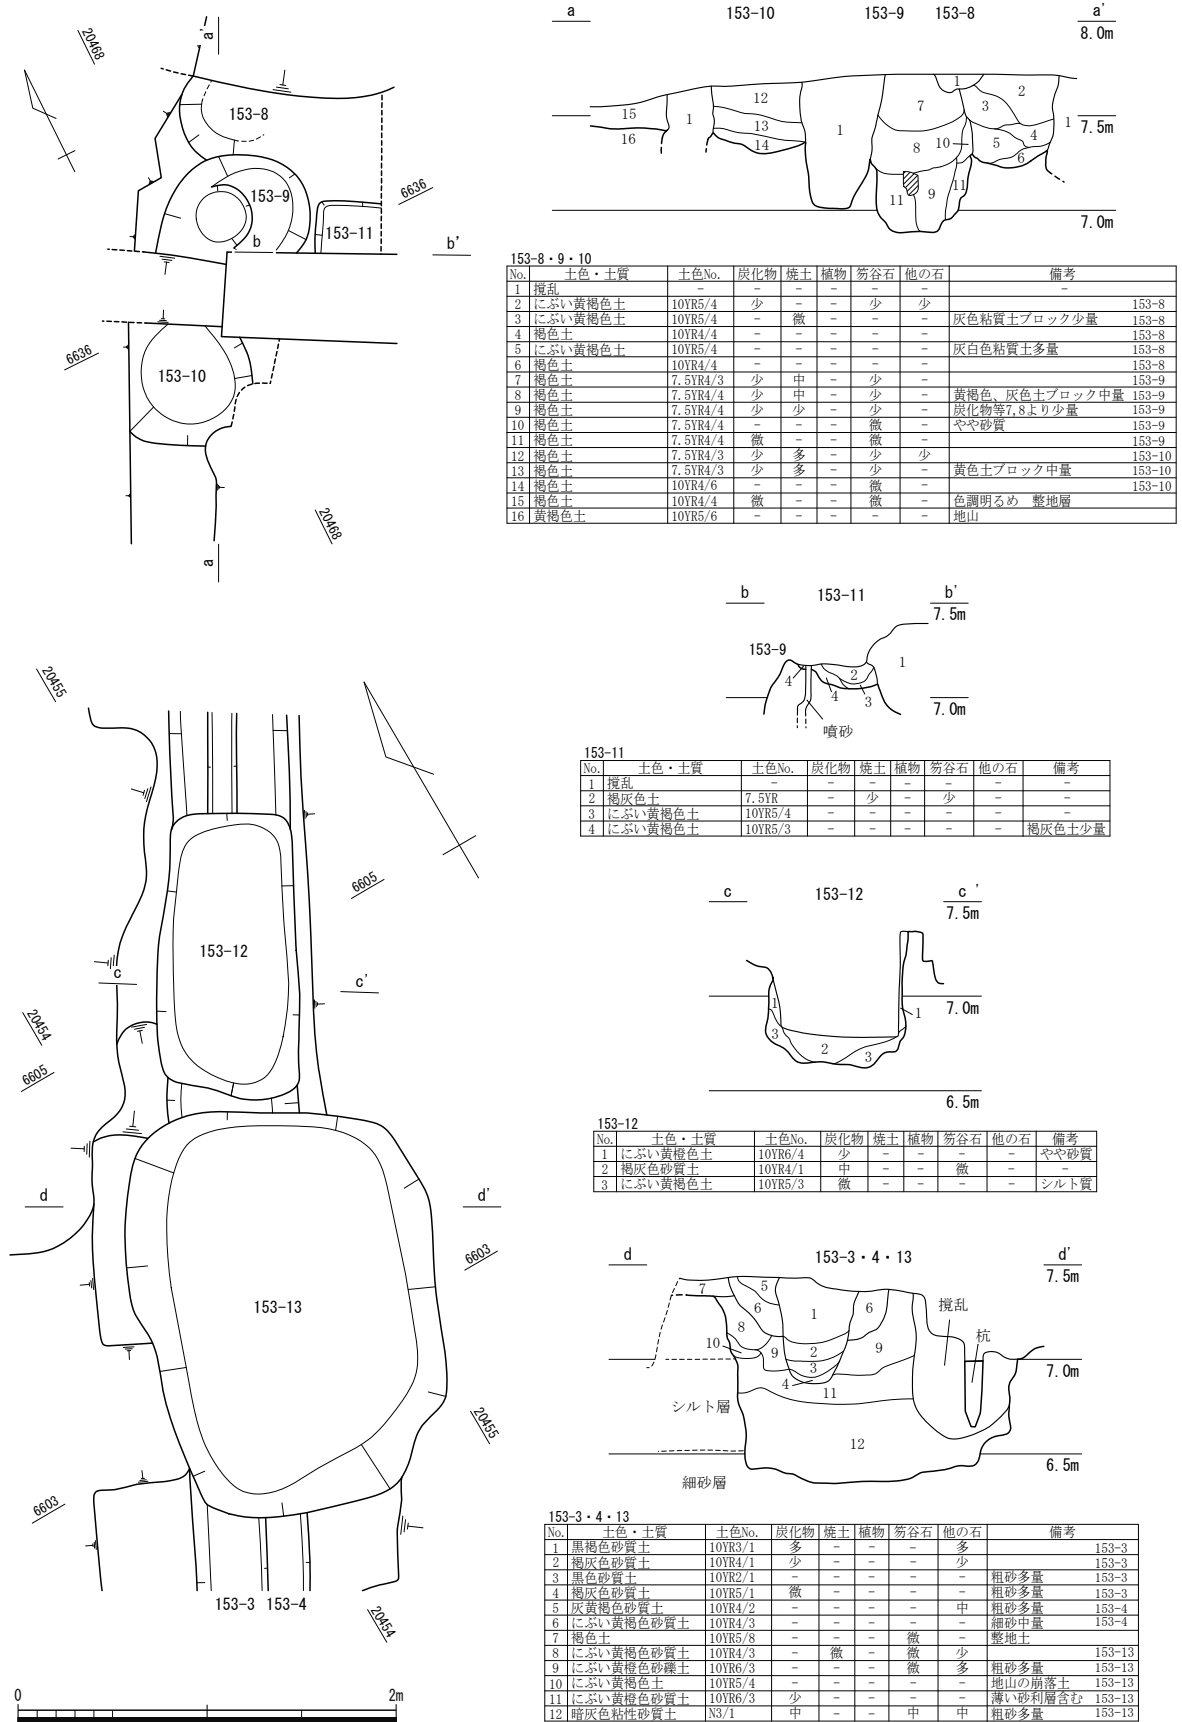
第13図 153-3・4・8・9・10・11・12・13 (縮尺1/40)

小穴・柱穴（第 13 図、図版第 2） 1 区における小穴の確認例は少ない中、小穴 153-8～11 は近接して存在する。攪乱のため上部が削平されているが、153-9 は検出面から深さ 0.74m を測り、壁の

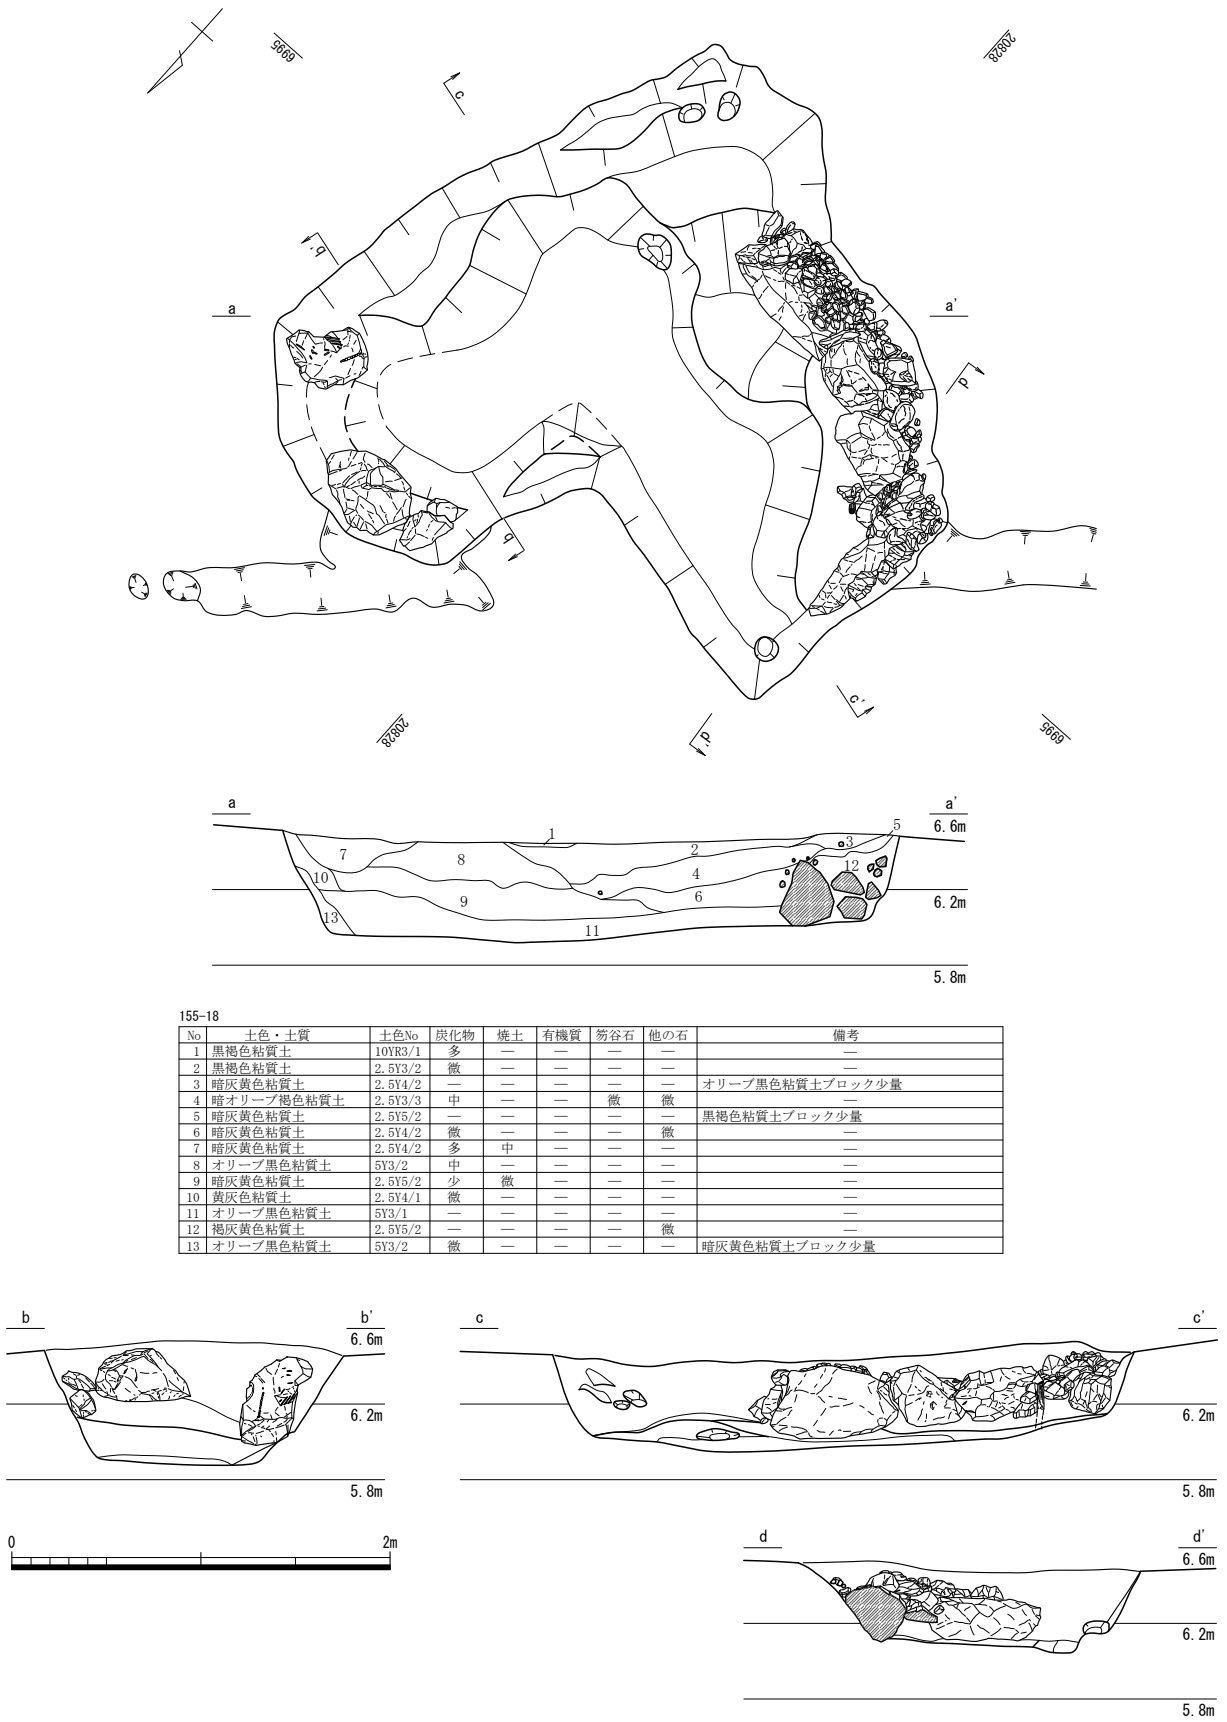
第96図 155-18 (縮尺 1/40)

池状遺構155-18(第96・97図、図版第18) 池の上層部分が削平され、最深部分のみ残存したものとみられる。完掘時の平面形はL字形もしくはへ字形となるが、南北に長い隅丸長方形だったものを東西に長い長方形へと改変したようである。当初の規模は3.3m×1.2~1.6mで、北辺に大小4つの笏谷石が残存する状況だった。もとは縁に並べてあったと思われる。次の段階の規模は2.8~3.0m×1.5~1.8mで、南西側に4つの大きめの笏谷石を縁に沿ってL字形に並べており、その石列の背後に小さな笏谷石の碎片や大きめの川砂利が確認された。笏谷石碎片や砂利は、石列石材の上を覆うような状況で検
