上 強 戸 遺 跡 群

主要地方道路足利伊勢崎線
地方道路交付金事業に伴う
埋蔵文化財発掘調査報告書

群 馬 県 太 田 土 木 事 務 所
財団法人 群馬県埋蔵文化財調査事業団

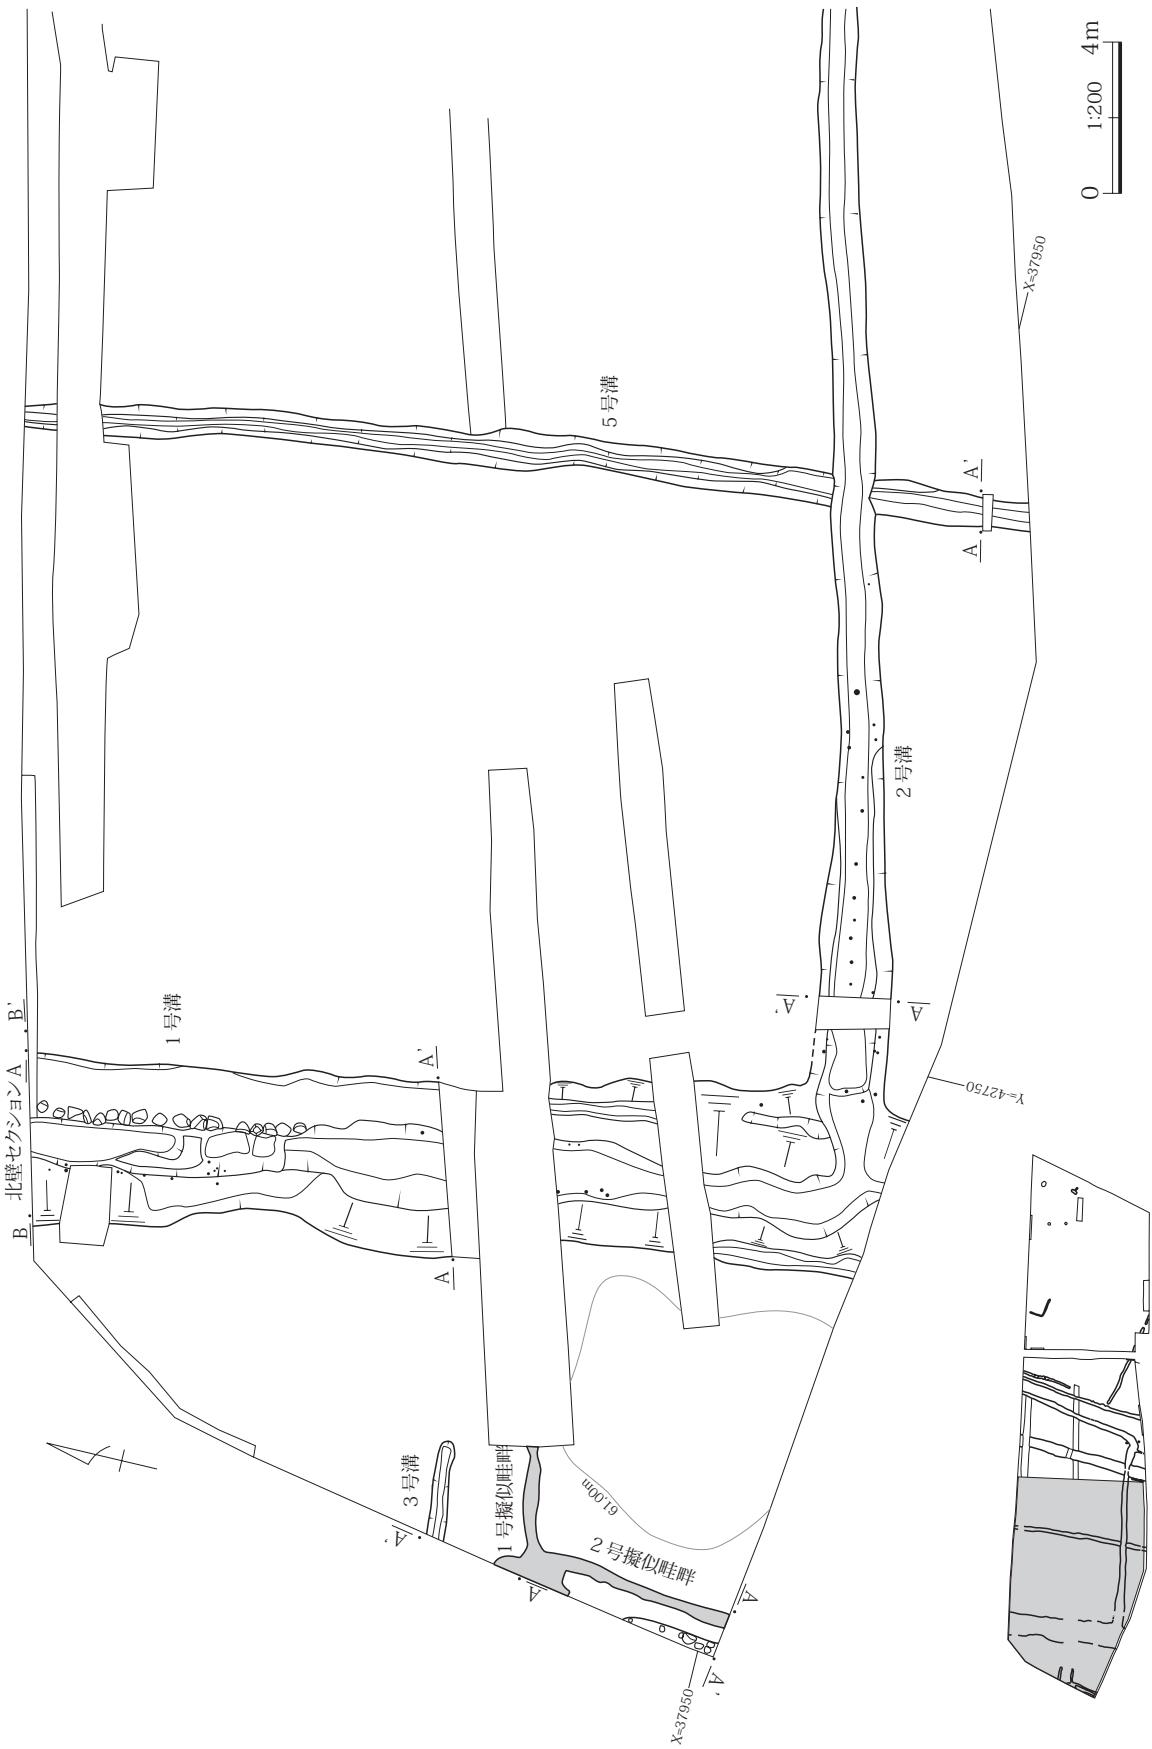
図8 A区第1面 1・2号擬似畦畔, 1・2号溝, 3・5号溝, 1・2号擬似畦畔 平面図

平面規模 長さ25.10m。幅0.40～1.20m。

断面規模 深さ0.52m。底面 南から北への下り勾配。出土遺物 なし。他遺構との関係 2号溝と連結。帰属時期 中世以降と推定。

平面規模 長さ41.50m。幅0.85～1.80m。

断面規模 深さ0.39m。底面 東から西への下

り勾配。出土遺物 なし。他遺構との関係 A区5号溝(古)→A区2号溝(新)。A区7号溝(古)→A区2号溝(新)。A区1号溝及びA区4号溝と連結。帰属時期 中世以降と推定。

平面規模 長さ2.50m。幅0.50m。断面規模 深さ0.12m。底面 ほぼ水平。出土遺物 なし。他遺構との関係 なし。帰属時期 中世以降と推定。

平面規模 長さ26.50m。幅0.40～1.10m。断面規模 深さ0.11m。底面 ほぼ水平。出土遺物 なし。他遺構との関係 A区7号溝(古)→A区2号溝(新)。帰属時期 覆土に浅間B軽石を含むことから、12世紀初頭以降と推定。
