－平成24・25・26年度発掘調査報告－

埋蔵文化財調査報告書

2016年3月

兵庫県神崎郡
福崎町教育委員会

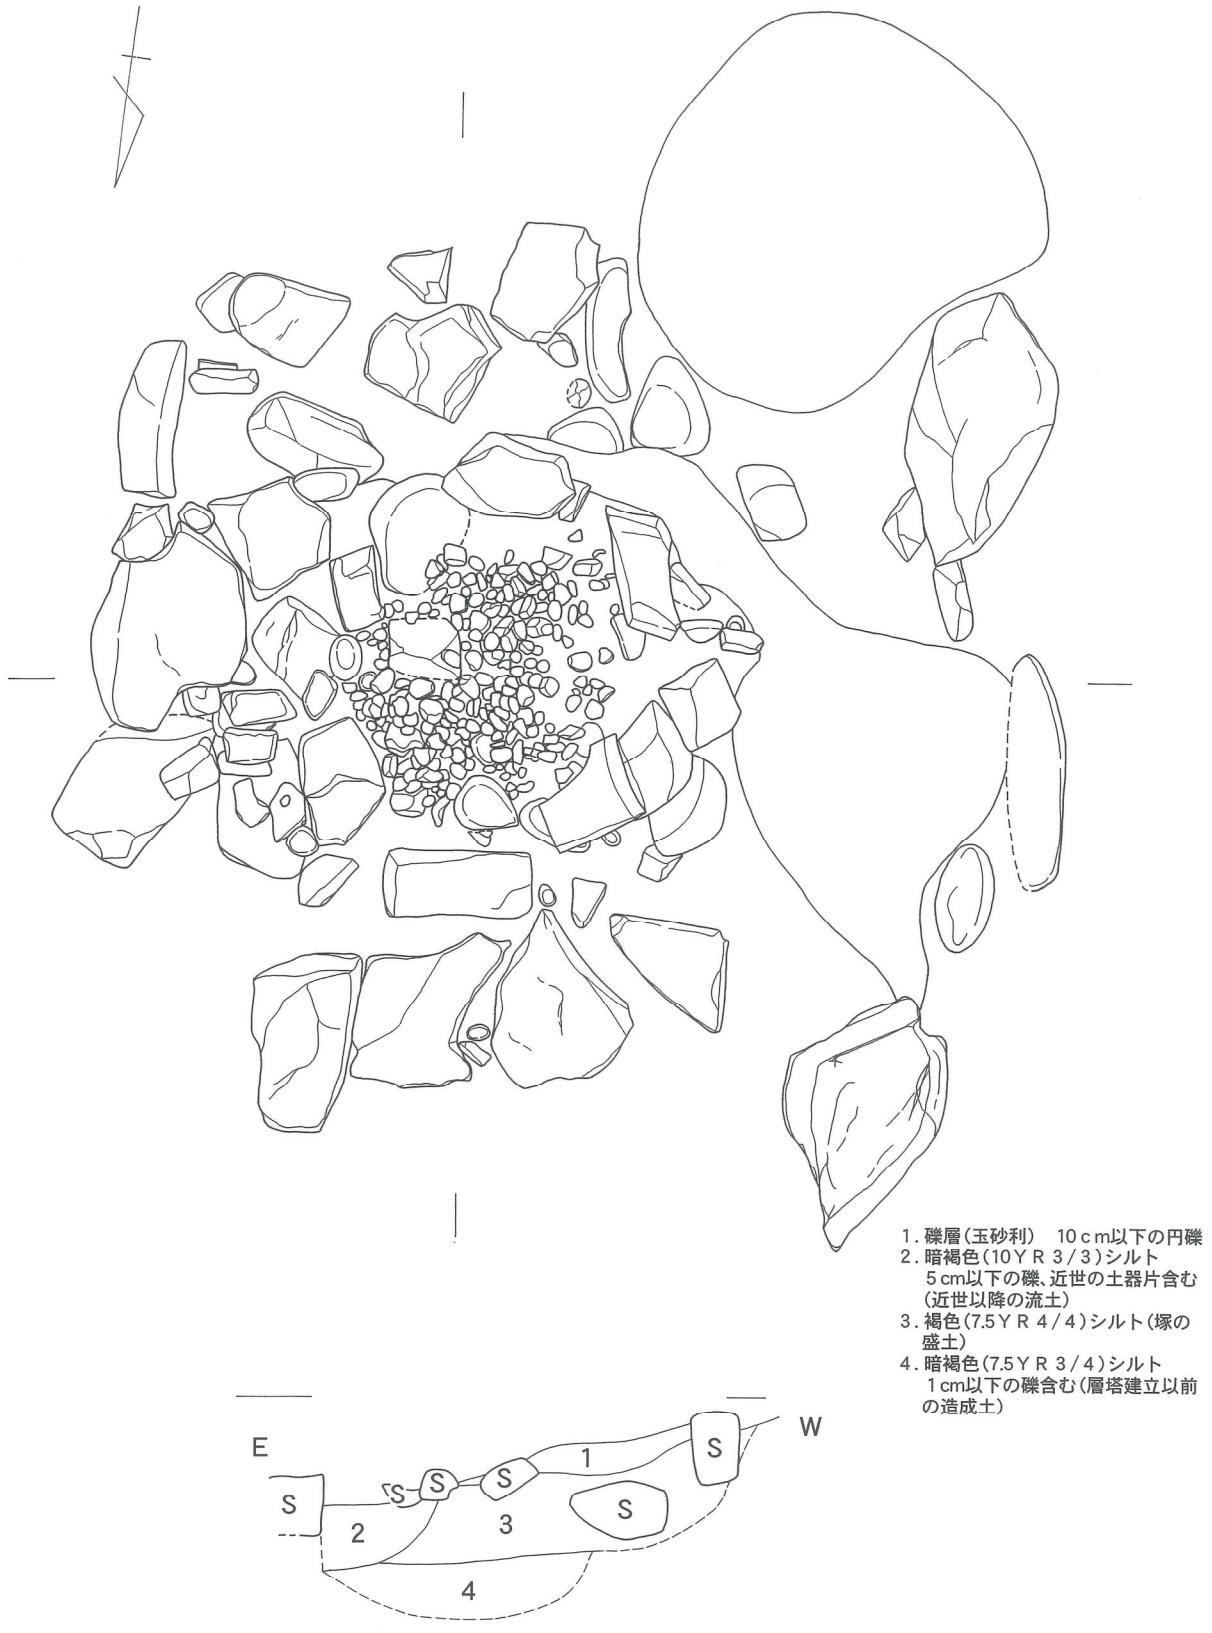
図44 平面図・土層図

石畳下の土層の変化がみられたところから、さらに20cm程度掘り下げたが、顕著な遺構は確認されず、工事に影響する範囲の調査が終了したため、掘削を停止した。

なお、玉砂利の範囲から50cm程度南西に外れた位置から、中世のものと考えられる須恵器片が確認されているが、根によって移動したものであり、本塔建立時に伴うものかは不明である。

今回の調査では、五重塔建立年代の手がかりとなるような成果は得られなかった。菩提樹等の根による攪乱のため、土層の堆積状況も不明確であったが、しまりが弱く、本塔建立時に地盤がたたきしめられていなかったといえる。

今回の調査から、保存修理工事に伴う掘削により、基壇部下の文化財が破壊されないと判断できたため、町の文化財担当職員の立会いのもと、工事を進めることで対応した。
