# 山梨県内分布調査報告書

(令和4年4月～令和5年3月)

山梨県観光文化・スポーツ部

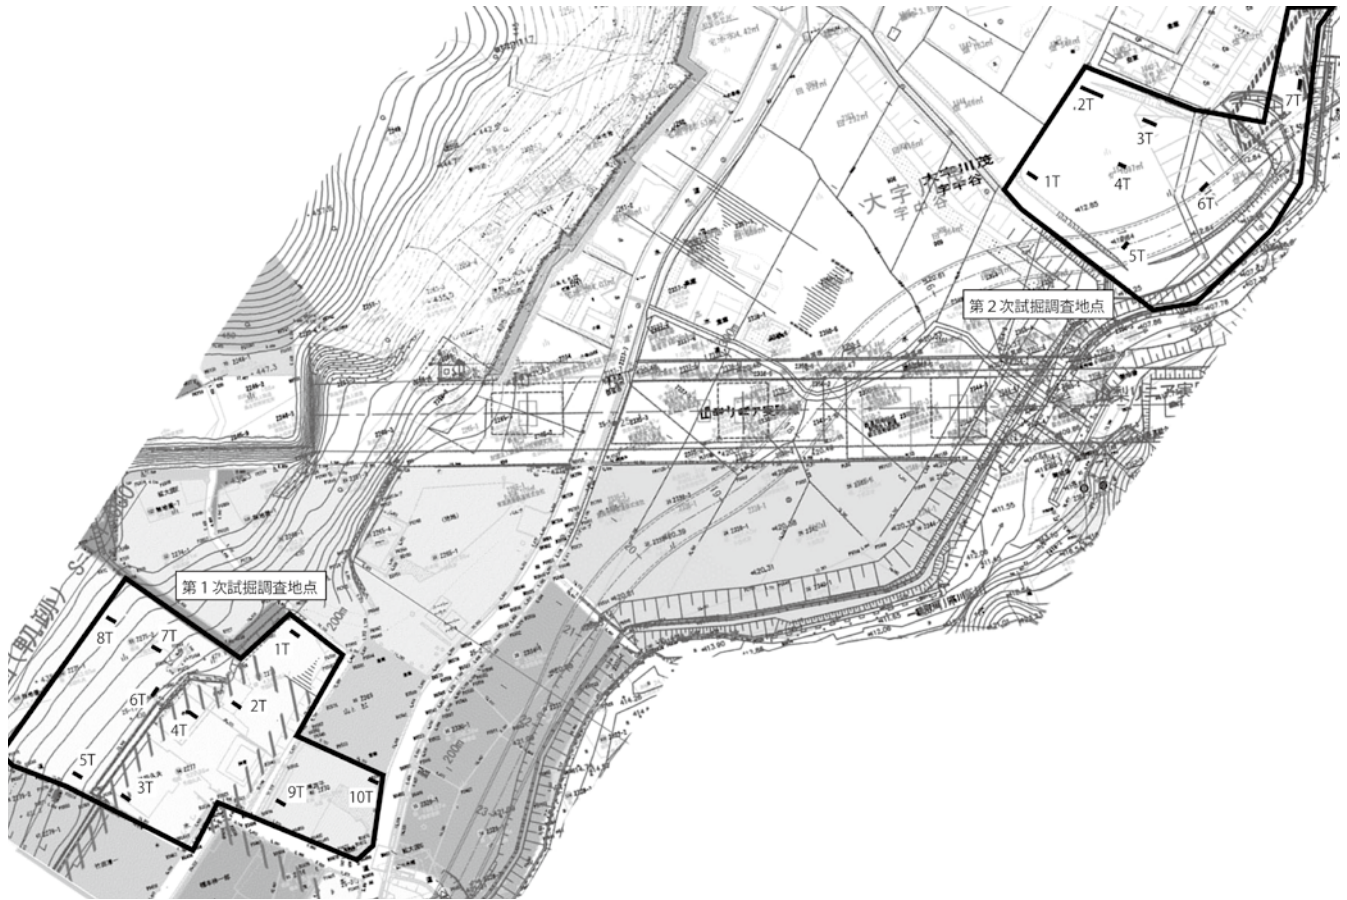
第2図 トレンチ配置図

調査の結果、中世、縄文時代の遺構や遺物が確認された。特に第1次試掘調査の時に4号トレンチでは縄文時代の遺物が3層に渡り確認できた。第2次試掘調査でも2号トレンチで土坑が確認されたことから、北まで包蔵
