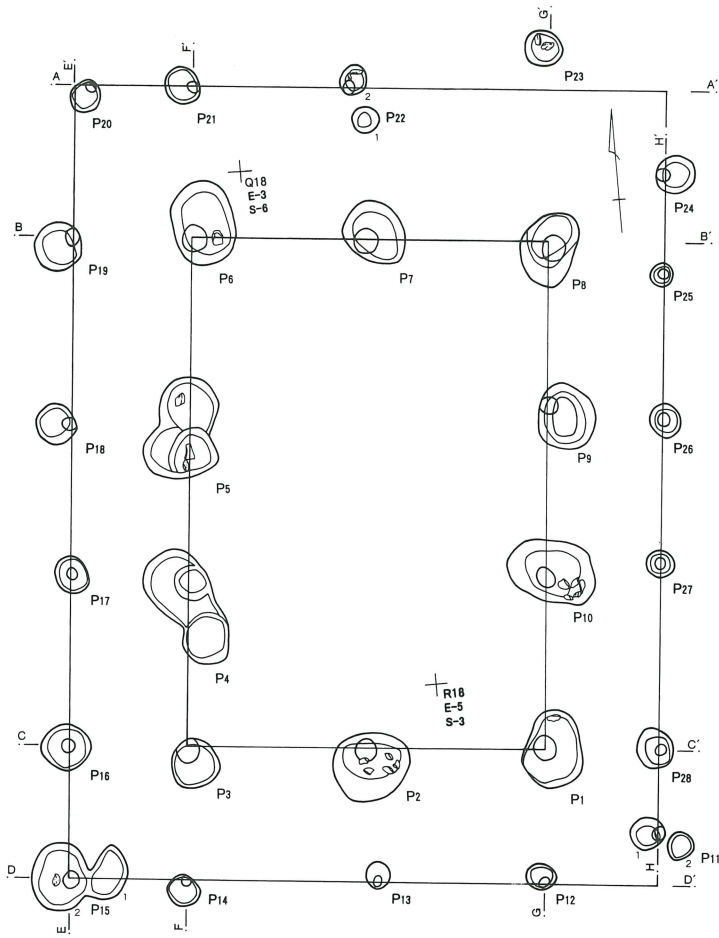
第531図 第46号掘立柱建物跡・出土遺物

第46号掘立柱建物跡 (第531図)

Q-18、R-17・18グリッドで確認された。遺構構築面が、砂利層の上面だったため、遺構の確認は大変困難だった。梁行き2間×桁行き3間の身舎の南に四面庇が付く建物(三間四面屋)が検出された。

身舎の柱穴は、円形の掘りかたであった。長径0.95m×短径0.74m×深さ0.62mを測り、比較的大形であった。底の柱穴は、0.61m×短径0.56m×深さ0.39mを測り小形であった。P4・5は、第45号掘立柱建物跡に切られていた。

底の柱は、身舎の柱と対になるように掘られていたが、やや不揃いだった。身舎・庇とも柱穴の掘りかた内には、拳大の礫や粘性の強い黒色土が、堅く充填されていた。身舎の柱痕跡は、遺構確認面から確認できた。断面観察でも柱痕跡は確認できた。

棟方向は、N-6°-Eを指す南北棟であった。規模は、身舎だけでも6.75m×4.78mを測り、庇を含めると10.54m×7.84mとなる。柱心間距離は、図の通りである。

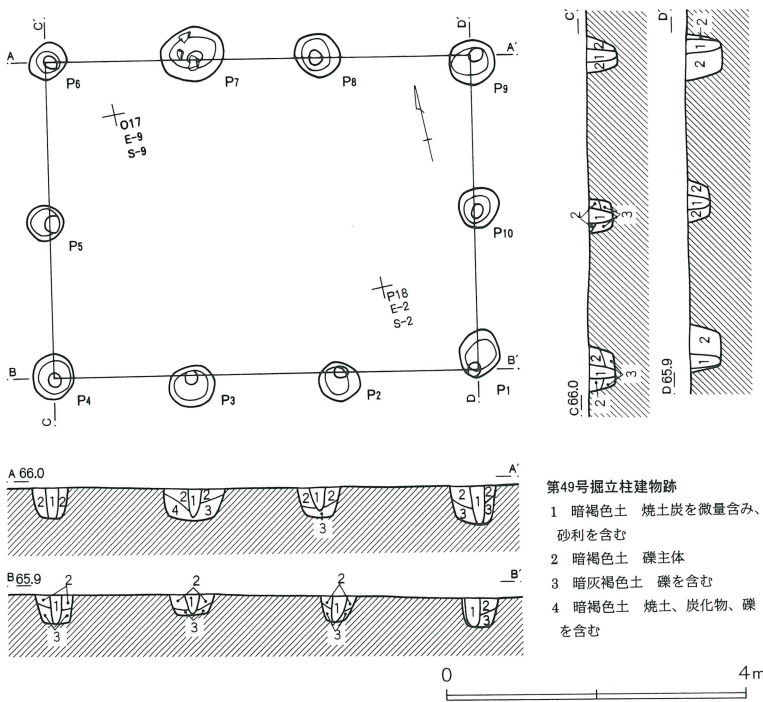
第535図 第49号掘立柱建物跡・出土遺物

**第49号掘立柱建物跡
(第535図)**

O-17・18、P-17・18グリッドで確認された。第49号掘立柱建物跡の周辺は、比較的遺構が疎らだが、遺構確認面が礫層上面のため、当該柱穴の確認に手間取った。梁行き2間×桁行き3間の建物（三間屋）と推定した。

柱穴は、円形の掘りかたであった。柱痕跡は、黒色土で確認しやすく、掘りかた内には、砂利を主体とした粘質土が充填されていた。柱穴は、長径0.69m×短径0.6m×深さ0.39mを測り、やや大形であった。

棟方向は、N-79°-Wを指す南北棟であった。規模は、5.65m

×4.2mの建物となる。柱心心間の距離は、図の通りである。

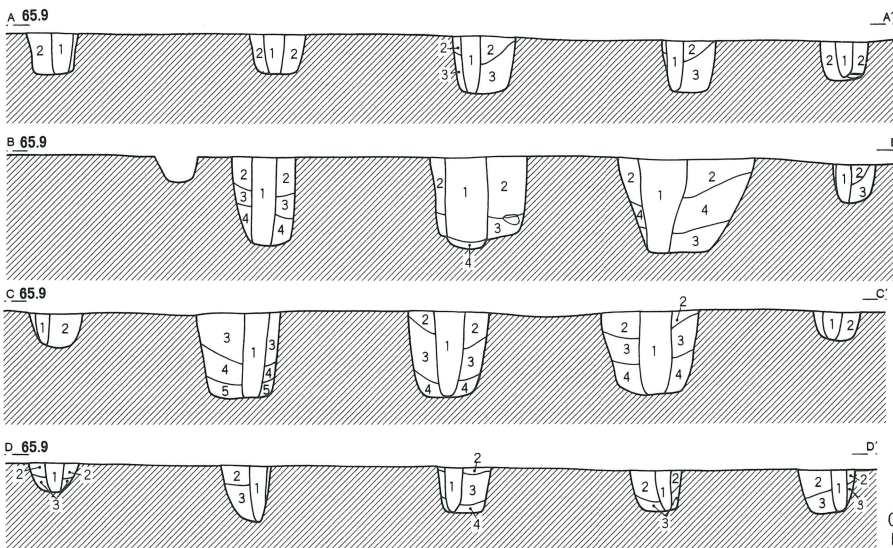
第536図 第50号掘立柱建物跡

第50号掘立柱建物跡（第536図）

O-18・19、P-18・19グリッドで確認された。砂利層の上面に堆積した、大量の炭化物と土器片を含む厚さ15cmの焼土層を除去して、第50号掘立柱建物跡は

確認された。この焼土層は、第50号掘立柱建物跡が、火災によって倒壊した際に形成されたと判断した。

梁行き2間×桁行き3間の身舎に、四面の庇がつく建物（三間四面屋）が検出された。

身舎の内側には、径80cm前後、深さ20cm程度の円形の土壇状の落ち込みが、14基あった。とくにP29・30・31・32の中には、須恵器の大甕が据えられていた。P32の大甕などは、P4の柱にもたれ掛かるように確認された。またP38・39の周辺は、厚くこの焼土層が堆積し、図の須恵器・灰釉陶器などが、大量に出土した。地面に直接甕が据えられていた状況から、床を貼らない土間であった可能性を指摘できよう。

身舎の柱穴は、南北軸のやや方形の掘りかたであった。柱穴は、長径1.48m×短径1.21m×深さ1.06mを測り、大形であった。他の三間四面の建物に比較すると、掘りかたが最も深かった。

庇の柱は、身舎の柱と対になるように柱通りを揃え掘られていた。柱穴は、長径0.74m×短径0.64m×深さ0.52mを測り、小形であった。身舎・庇とも柱穴の掘りかた内には、拳大の礫や粘性の強い黒色土が、堅く充填されていた。身舎の柱痕跡は、遺構確認面からすでに確認でき、断面観察でも上部に炭化物が残っていた。

棟方向は、N-2°-Wを指す南北棟であった。規

模は、身舎だけでも8.36m×5.38mを測り、四面の底を含めると13.59m×10.52mとなる。柱心心間の距離は、図の通りである。
