熊本大学埋蔵文化財調査センター年報 2022年度

THE ANNUAL REPORT ON ARCHAEOLOGICAL RESEARCHES  
KUMAMOTO UNIVERSITY/2022

#### 1. (黒髪北) 基幹・環境整備(給排水設備等) 工事その1に伴う工事立会(2201)

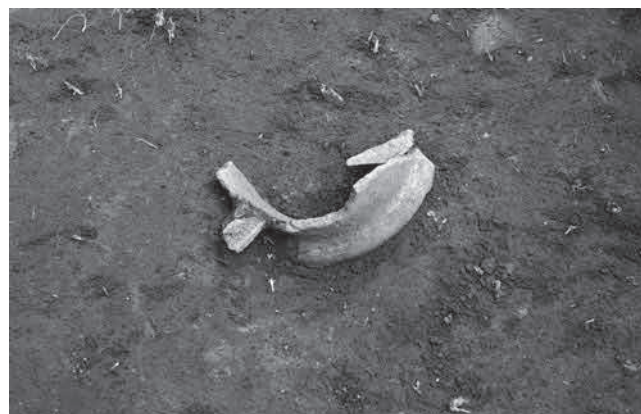
写真1 A1区北側土師器出土状況(南より)

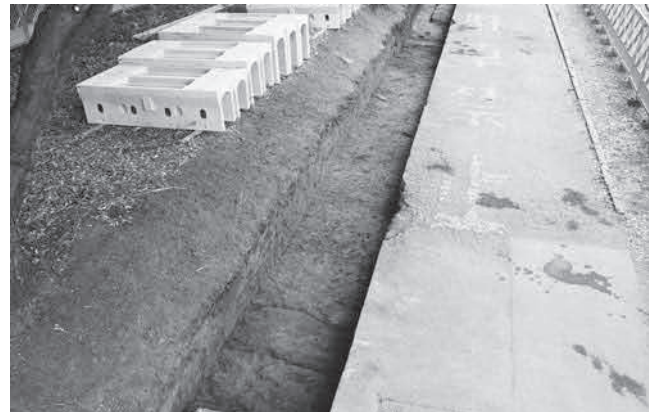
写真17 D3区溝検出状況（西より）

とが困難ではあったが、少なくとも約11.6mの幅において南北方向の溝と思われる2条の遺構の切合いを確認することができた。施工深度に達していたが、土層と深さの確認のため南側を半裁したところ、遺構面からの深さは西側の溝が0.6~0.7m、東側の溝が少なくとも1mあることが判明した。埋土内の遺物は少なく、土師器の小破片であるため年代決定の判断が難しいが、本区は古代官道の推定ライン上に位置することから、道に関連する遺構であった可能性が想定でき、今後の周辺の調査の際には注意が必要である。この溝の土層断面を確認したところ、地表下0.7m（標高18.5m）で安山岩混じりの褐色粘質土層が確認でき、基本的にはD1・2区と同じ堆積状況を示すとみられる。本地区周辺の旧地形の復元を考える上でも重要なデータとなった。

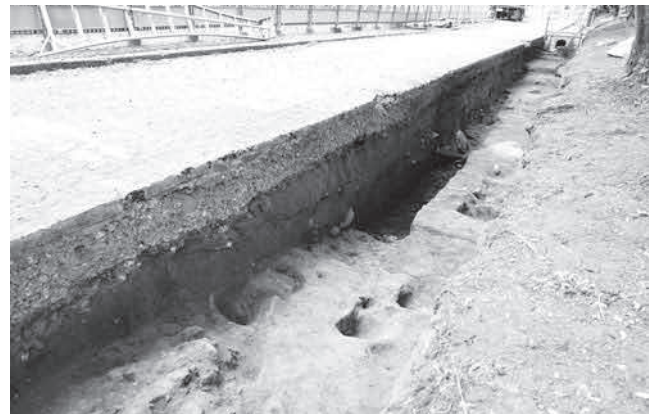
写真18 D3区中央溝南側土層断面（北東より）

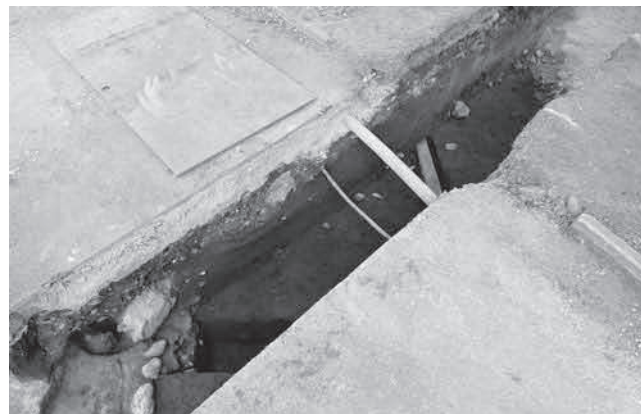
写真27 E7区道路状遺構掘削状況（東より）

E 6区北端, E 7区南東, E 8区南端では, 東西方向の幅約5.3m, 深さ1 m以上, 東で約17度北に振れる東西方向の溝が走っていた。埋土中の遺物は土師器片が主であり, 近世以降の遺物は含まれない。埋土中位に硬化面も検出できたことから, 古代あるいは中世の切通しの道であった可能性があり, 注目すべき遺構である。このほかE区からはピットや土坑などが複数検出されており, 遺構の多くは遺物から古代の時期とみられる。

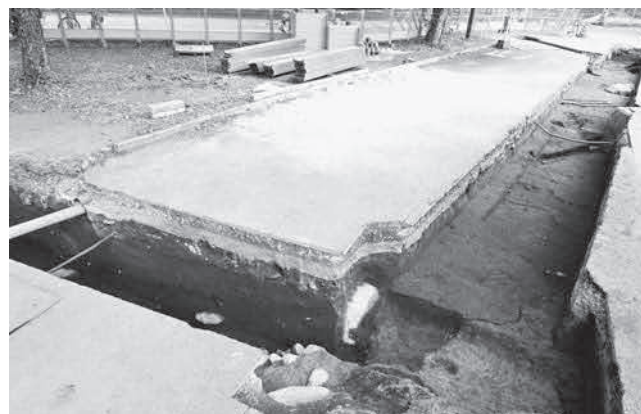
写真28 E8区道路状遺構検出状況（南より）

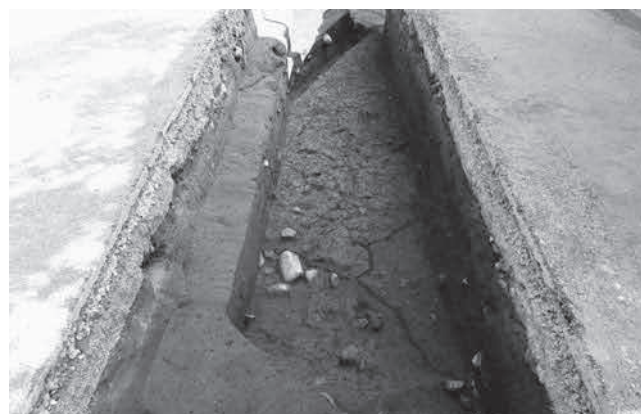
写真29 E8区道路状遺構硬化面検出状況（南より）

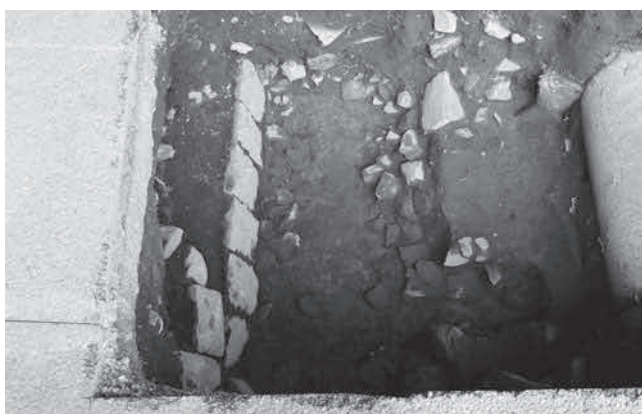
写真26 E3区近代水路掘削状況（西より）

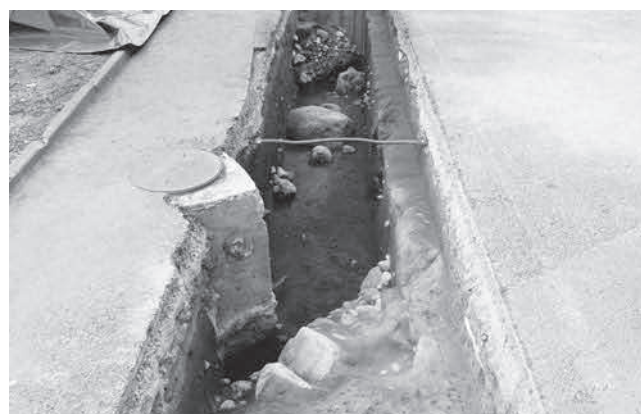
写真30 E8区道路状遺構掘削状況（北より）

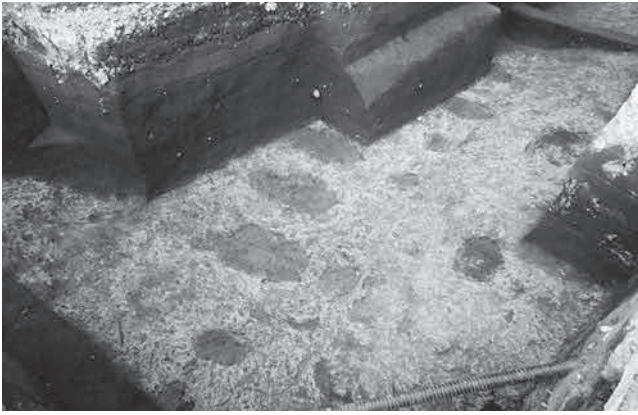
写真35 F 5区波板状痕跡検出状況（南東より）

に振れる。溝の埋土下位には幅1.3m程の明瞭な硬化面を検出することができ、さらに硬化面の下からは一定間隔で並ぶ波板状痕跡を複数確認することができた。遺物も古代の土師器小片を中心としており、本遺構は古代の切通しの道である可能性が高い。本遺構はその位置と軸方向からも古代官道の推定ルート上に乗っており、本遺構が西海道の官道である可能性が非常に高いと思われる。このほか、F 3区東側では地表下0.5m（標高18.5m）でピットが複数確認されており、調査区が狭いため復元はできなかったが掘立柱建物が建っていた可能性も捨てきれない。

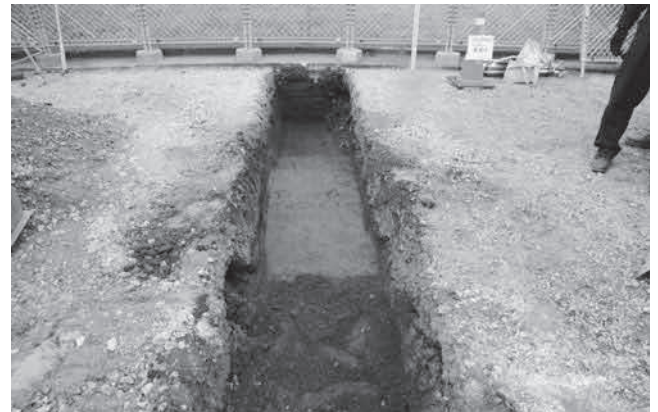
南側の電気配線部は、東側から掘削した。東端から西へ1.2mほどの範囲は、地表下0.7mまで遺物包含層で、これより西側は徐々に浅くなり、地表下0.4mで遺構面を検出した。東部の北壁を観察すると溝の立ち上がりのような黒色土の堆積状況を確認した。西側の遺構面では遺構の検出はなかった。

写真43 A1地点南側配線部遺構面検出状況 (西より)

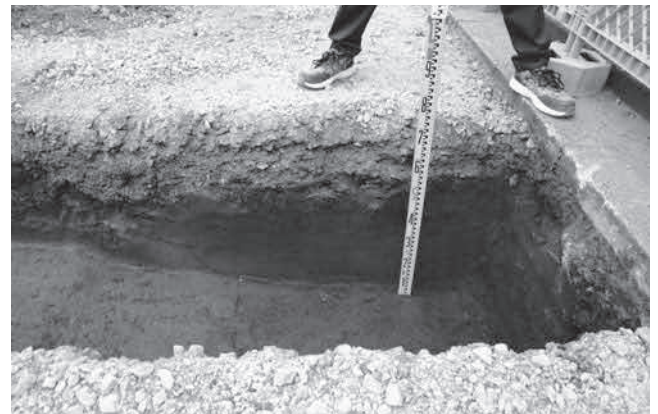
写真44 A1地点南側配線部北壁土層 (溝状部) (南より)

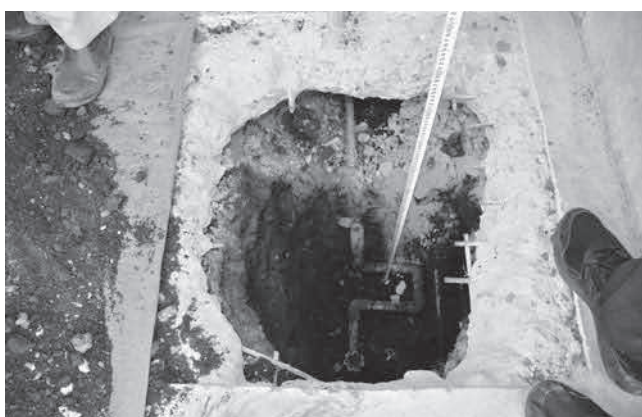
対象箇所は建物の北東隅に当たり、施工範囲(40cm×40cm)のコンクリートカットと鉄筋の撤去後、地表下0.2mほど充填された碎石および0.8mまでの給水管埋め戻し土の人力掘削が行なわれた。掘削の結果、水平埋設された配管がL字連結によって地中にさらに潜行する仕様であったことが確認され、その連結部において漏水が認められた。

写真49 漏水管発見状況(北より)

漏水管の取り換えのため、さらに0.2mの追加掘削が行なわれたが、堆積土は既設管の埋め戻し土であると判断された。破損管の撤去・修繕工事による埋蔵文化財への影響は無いと判断し、慎重な工事の施工を申し伝えて本立会を終了した。

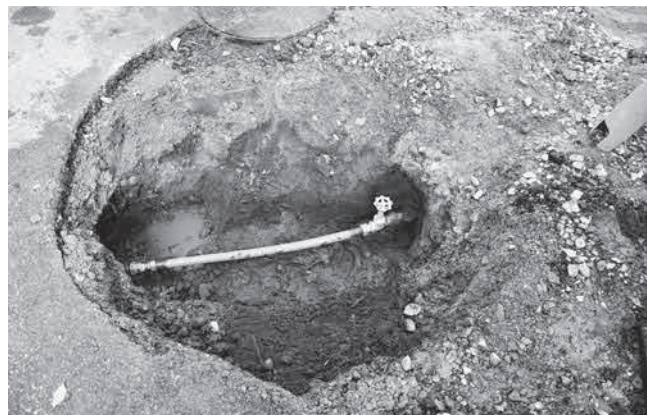
アスファルトと碎石の除去後、重機による掘削によって断水状態の既設管を露出させ、再度給水を試みた結果、2メートルほど西側の未掘削箇所にて漏水が確認された。掘削範囲を拡張して該当箇所の掘り下げ、破損管を露出させた後、破損部を含む50cmの部位が切断・除去された。バルブパイプによる接続により西側への給水を停止し、応急的な措置とした。

写真80 漏水管修繕完了状況(南より)
