名勝名古屋城二之丸庭園 発掘調査報告書

第1次(2013)～第3次(2015)

名 古 屋 市

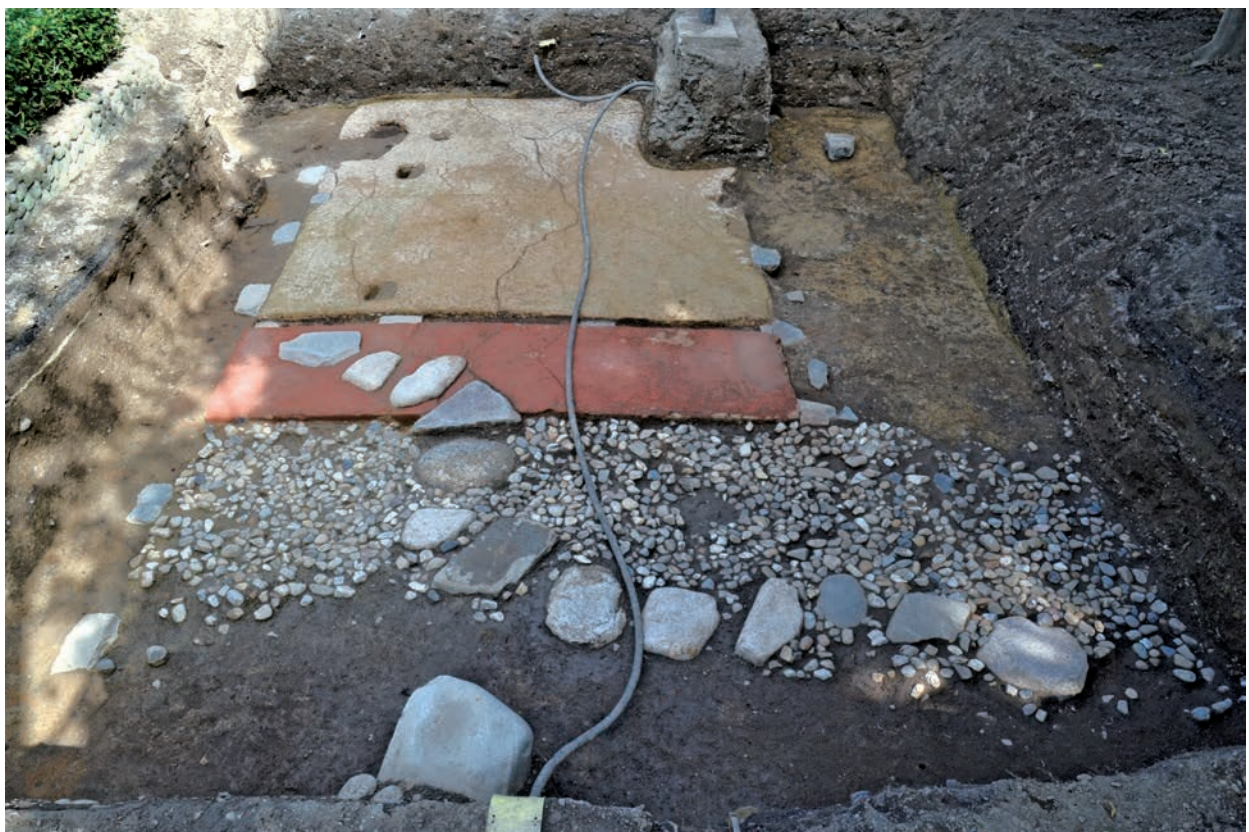
写真8 多春園（多-04）土間状遺構・化粧三和土遺構・飛び石列検出状況（南から）

変わらない配置状況であったと考えられる（第21図）。飛び石の周辺には玉石が敷き詰められ、風景が作られていたと思われる。飛び石列の南側では玉石が確認できず、また絵図では飛び石が栄螺山との境界のように描かれていることから、栄螺山の麓はこの近くまで広がっていた可能性が考えられる。飛び石は調査区の東側にも広がっていたと推測される。

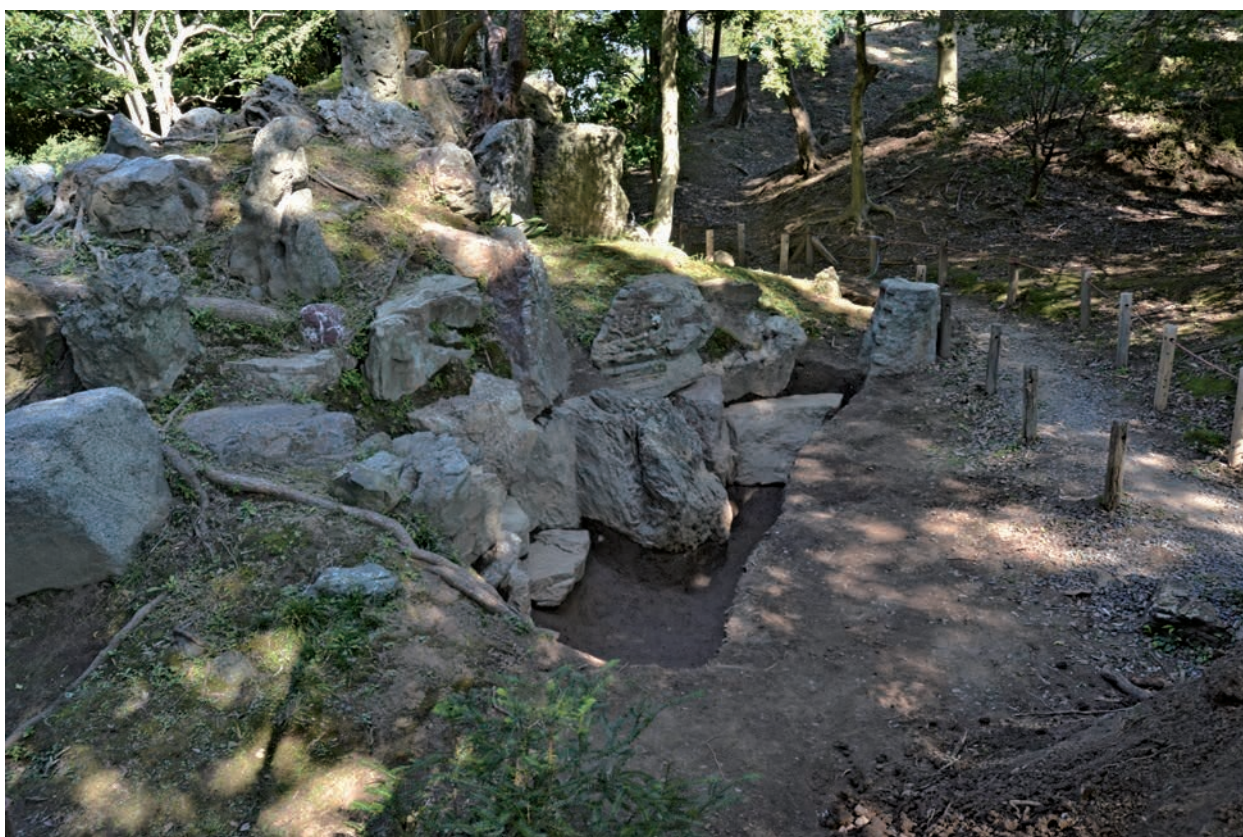
写真18 二子山（二-01）完掘状況（南西から）

二-01区では、築山（二子山）を構成している立石の裾を確認することができた。現在見ることができる築山よりも1 mほど低い場所に位置しており、江戸期では現在よりも1 mほど低い位置に園路があったと考えられる。これに合わせて前頁の飛び石列の様相から見ても、二子山周辺は現在の姿と比べて起伏にとんだ地形であったと推察できる。

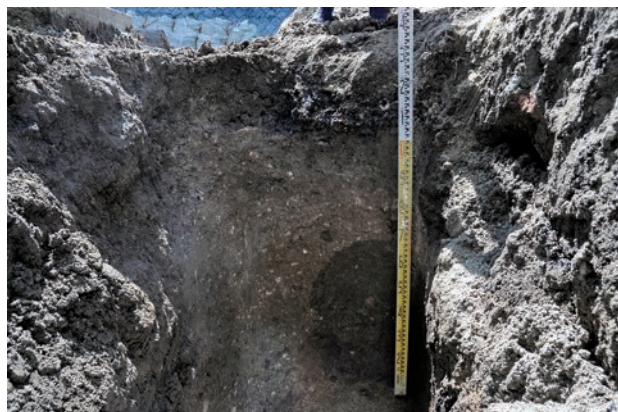
写真25 権現山東 攪乱坑内土層断面（東から）

これら現代の盛土の下には江戸期の盛土層が確認できる。権現山を削平して兵舎を建築している経緯もあり、明治時代には盛土されていないと思われる。権東-01区の南側にある攪乱坑で、江戸時代の盛土上面より1.3mほど下がった地点で地山（熱田層）を確認することができた（写真25）。確認できた地山の標高は11.5m前後である。

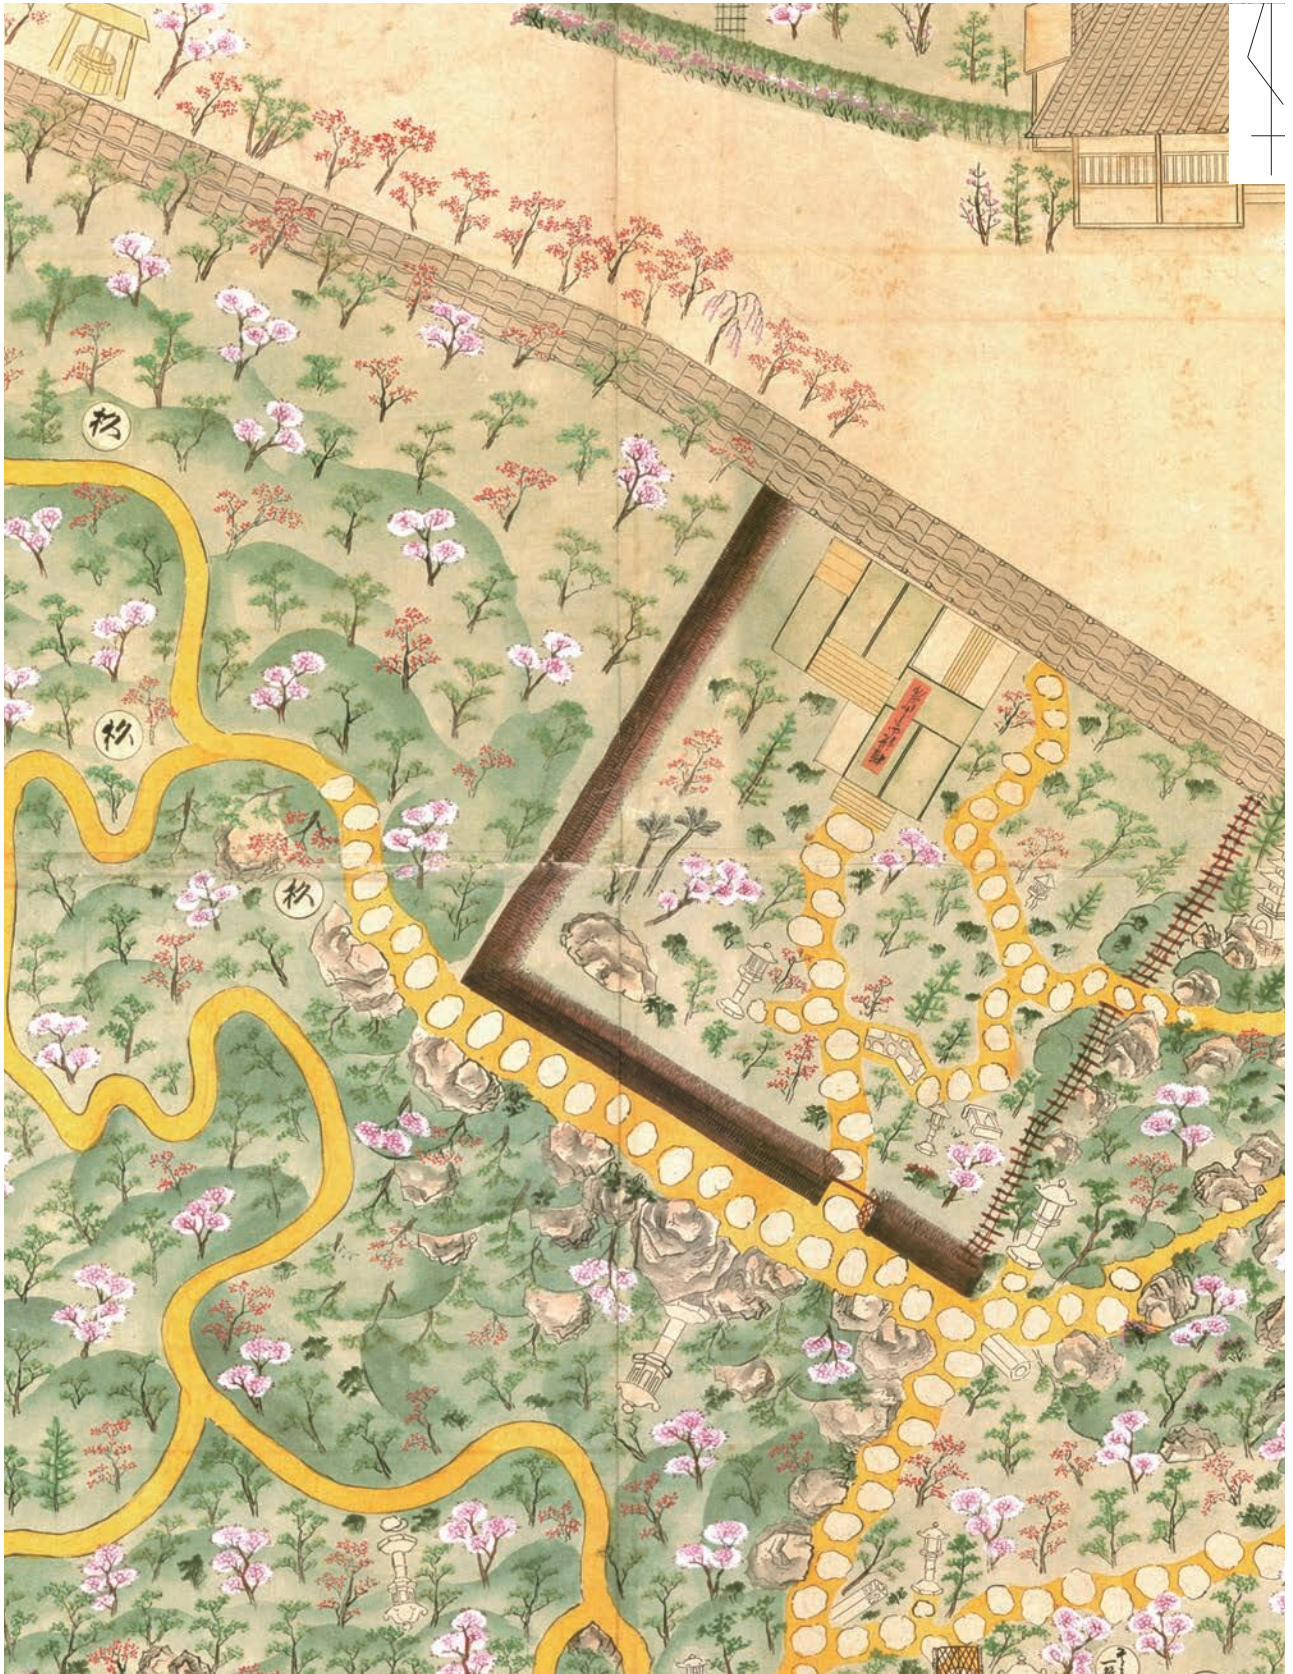
第38図 御城御庭絵図（権現山下御席拡大）

描かれており、絵図が正確に描写されていることがよく分かる（第37・38図）。権東-礎石列2は、東側に延びて調査区の東に隣接する北暗渠遺構に続くものと考えられる（巻頭図版5）。

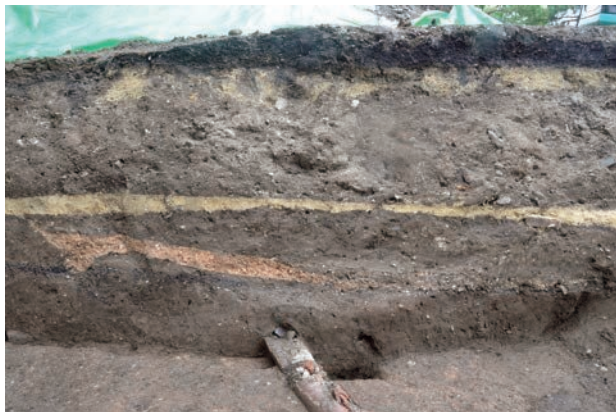
写真26 権現山東 土層断面（南から）

土層断面は権東-02区の北壁面で観察した。基本土層は大きく分けて二層である。上層が現代の盛土で、下層が江戸時代の盛土である。最上層は腐葉土で、その下に1.2～1.5mの盛土層が堆積する。昭和53年に公園緑地化された際の盛土層と考えられる。その直下に砂質土層（第39図6層）が10～20cm堆積しており、昭和48～49年に起きた火災時の盛土層と思われる。その下は、調査区の西側と東側では様相が異なるが、径1～3cmの礫が密に混入する層（第39図11、16層）があり、この層に火災の痕跡が認められる。昭和20年の戦災時の層である可能性がある。

- 1 腐葉土
- 2 10YR2/3 黒褐色土 しまりなし 粘性ややあり
白色粘土ブロック・黄褐色粘土ブロック・黒色土ブロックが混じる
- 3 10YR3/4 暗褐色土 しまりなし 粘性ややあり
白色粘土ブロック・黄褐色粘土ブロック・黒色土ブロックが多く混じる
- 4 10YR2/3 黒褐色土 しまりあり 粘性あり
径3cm~5cmの礫含む レンガ片や瓦片が混じる（攪乱層）
- 5 10YR3/2 黒褐色土 しまりなし 粘性ややあり
径5mm以上の石ないしは礫が多く混じる
- 6 10YR8/4 浅黄橙砂質土 しまりなし 粘性ややあり（建物火災後の盛土）
- 7 10YR3/2 黒褐色土 しまりややあり 粘性ややあり
白色粘土ブロック・黄褐色粘土ブロック・黒色土ブロックが多く混じる
- 8 10YR3/4 暗褐色土 しまりあり 粘性ややあり
白色粘土ブロック・黄褐色粘土ブロック・黒色土ブロックが混じる
径1cm~3cmの石含む
- 9 5YR7/8 橙色砂質土 しまりあり 粘性ややあり
径1cm~3cmの石を多量に含む
- 10 10YR3/4 暗褐色土 よくしまっている 粘性あり
白色粘土ブロック・黄褐色粘土ブロック・黒色土ブロックが混じる
- 11 10YR2/1 黒色土 よくしまっている 粘性なし
径1cm~3cmの石を含む（火災をうけた層）
- 12 10YR4/6 褐色土 しまりなし 粘性ややあり
白色粘土ブロック・黄褐色粘土ブロック・黒色土ブロックが多く混じる
- 13 10YR2/3 黒褐色土 しまりなし 粘性あり
白色粘土ブロック・黄褐色粘土ブロック・黒色土ブロック混じる 鉄分含む
- 14 10YR4/6 褐色土 しまりあり 粘性ややあり
- 15 10YR3/4 暗褐色土 しまりあり 粘性ややあり
- 16 10YR3/1 黒褐色土 しまりあり 粘性あり 径1cm~3cmの礫を密に含む
- 17 10YR3/4 暗褐色土 しまりなし 粘性なし 黄色土ブロックが混じる（攪乱）

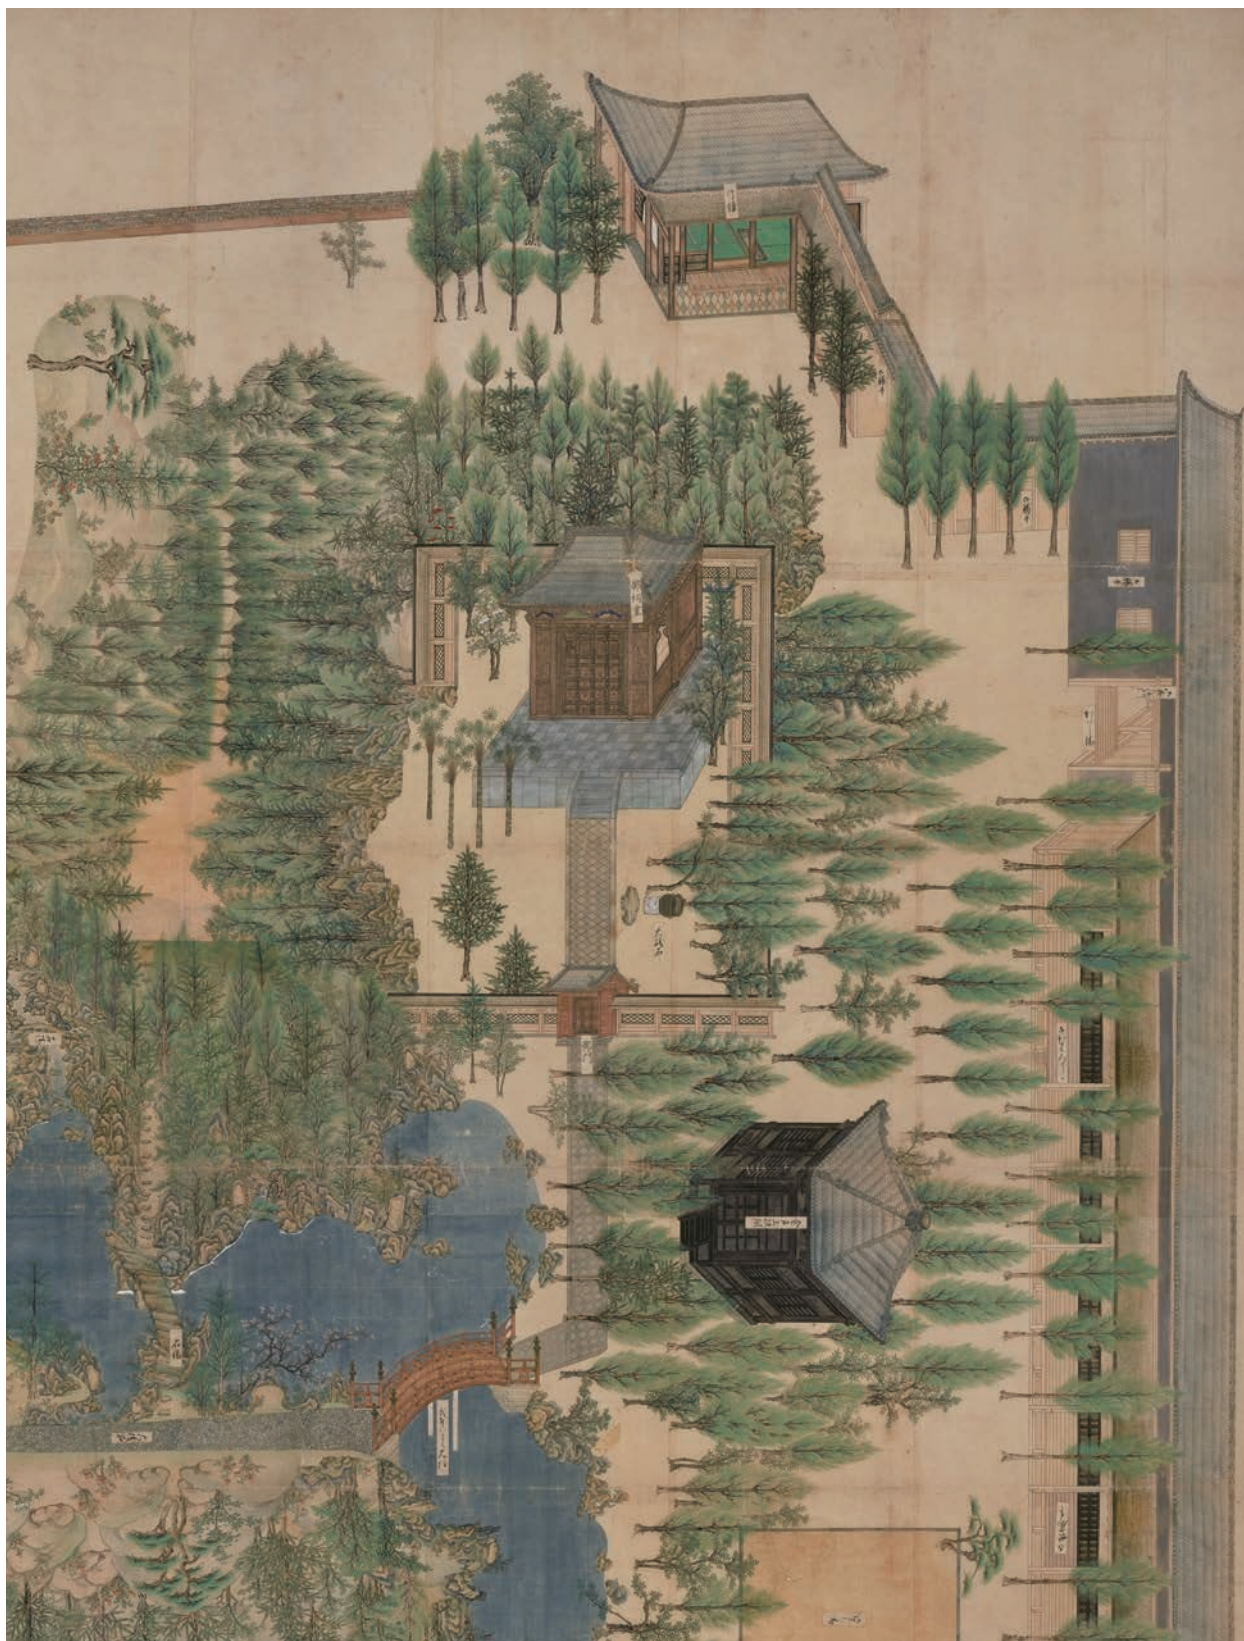
第41図 中御座之間北御庭惣絵（権現山東付近拡大）

権東-02区南では漆喰または三和土が貼り付けられた遺構を確認した。遺物の出土がないため時期については不明であるが、『御城御庭絵図』と比較すると、この部分は権現山の下になる部分にあたり、遺構に対応するようなものは描かれない。一方で、元和期の庭園を描いた『中御座之間北御庭惣絵』では、池が広がっている状況が描かれている。三和土が漏水対策などの池に関わる遺構であると考えた場合、確認されたのは元和期の池の痕跡の可能性も想定される。池跡の可能性のある三和土の北側では、権東-礎石1・2を確認した。文政期には権現山の下に当たる部分であり、池跡と同様、元和期まで遡る遺構の可能性が考えられる。

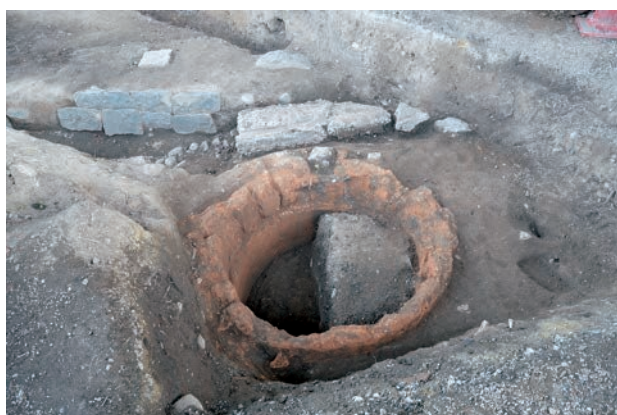
写真28 井戸（権東-01）半截状況（北から）

権東-01区北西部では、井戸跡を確認した。井戸は側面を三和土で固められている。周辺では井戸屋形などの痕跡は確認できなかった。確認された位置等から『御城御庭絵図』に描かれた井戸に該当する可能性がある。

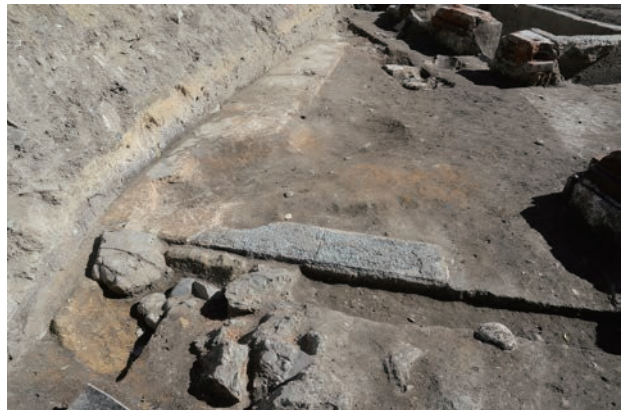
写真33 権現山下御席（権東-01）
洗い出し検出状況（西から）

が出来た（写真33）。この洗い出しは明治期の構造物下を潜るように検出されていることから、茶席構造物の一部が辛うじて明治期の削平を免れたものと考えられる。また、洗いだしと明治時代の構造物の高さがほぼ同じであることから、当調査区は江戸末期から明治期にかけて盛土による整地がなされていない可能性が高い。

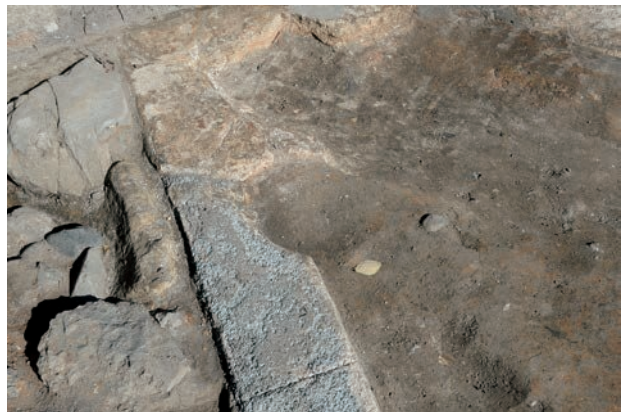
写真34 権現山下御席（権東-01）
柱穴跡検出状況（南から）

三和土が直交する地点に円形で穿たれ、土が窪んでいる様相を確認した（写真34）。ピット状に掘り込まれておらず、茶席に関連する柱穴と考えられる。また、三和土が直交する地点の西脇で、石と三和土を混ぜて成形してある円形の遺構を確認した。手水の跡と推定できる。

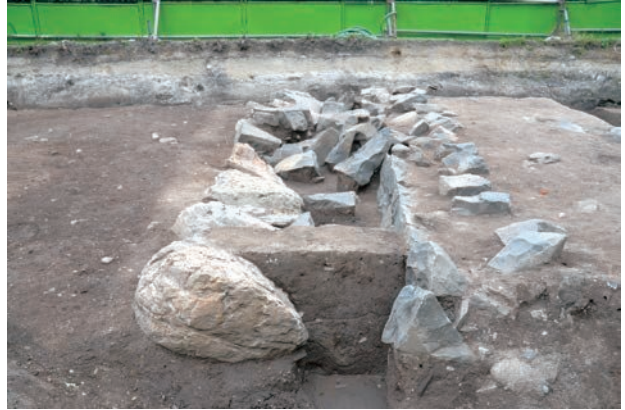
写真35 石組遺構（権東-01）土層断面（西から）

落ち溝と酷似した構造となっている。ただし切り石の大きさが雨落ち溝のそれと比較すると一回り大きい。これに対し、北側は主に自然石を使用しており、残存する状況では一段で構成されている。これに加えて、両列共に石の面は北を向いており、溝と解釈するには疑問が残る。また、北側の自然石の間に河戸石が間詰めとして使われており、南側の石組廃絶後に北側が構築された可能性が高い（写真39）。南側と北側の間に堆積する埋土は二層であり、裏込めとして埋めたものと考えられる（写真35）。

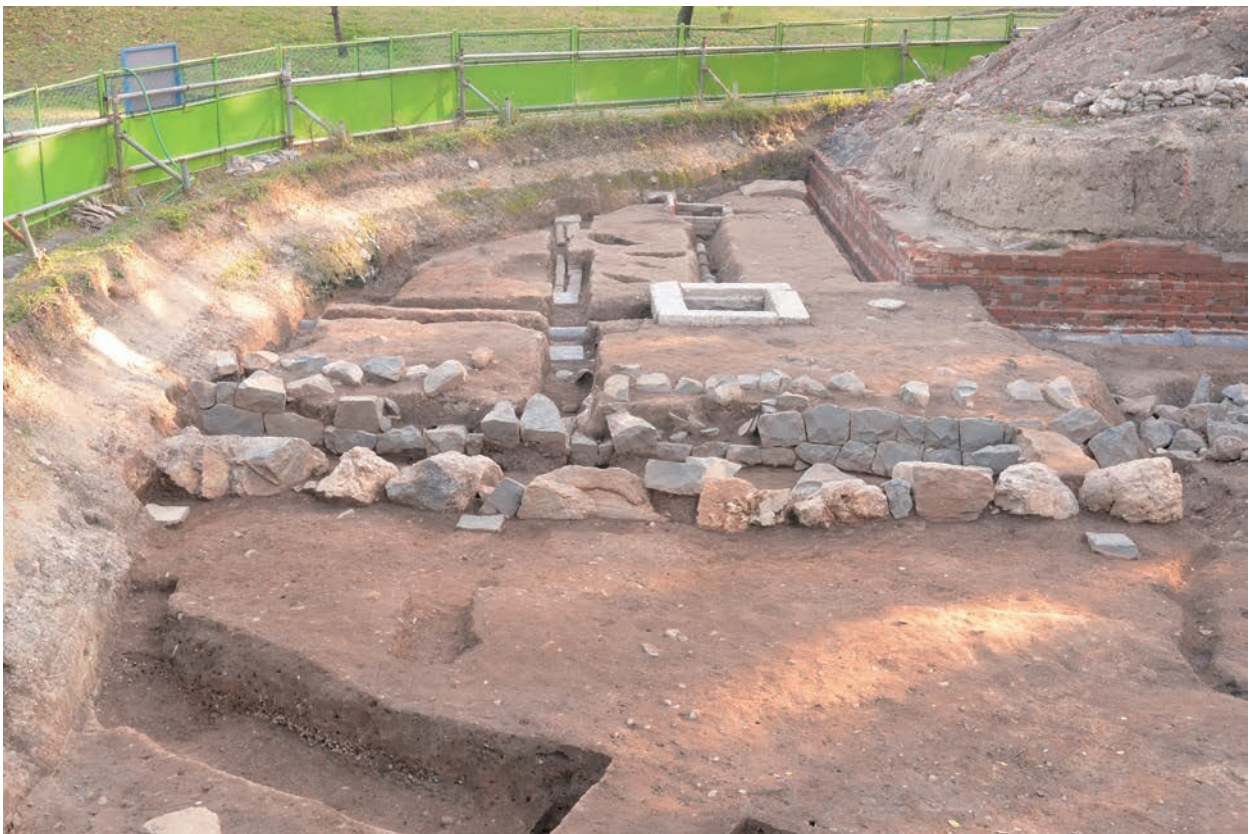
写真38 石組遺構と石列遺構（権東-02）完掘状況（北から）

権東-01区の南東で石組みの遺構を検出した。東西方向に延びる石組みで、西側は攪乱で削平され、東側は調査区外へ延びる。二列の石組みで構築された溝にも見えるが、石材と石の組み方が、異なっており、性格を異にした二列の石組みと考えられる。南側は主に河戸石で縦二段に組み合わせており、前述の雨

これらの礎石は、石組遺構が構築される以前に建てられた、柱を持つ何らかの建物跡であると考えられる。権東-礎石6も上面の高さがほぼ同じであり、柱間の距離も一定であることから、一連の建物跡であると推定できる。石列遺構は文政期の遺構面より下から検出されており、『御城御庭絵図』には表現されていないため、元和期の遺構である可能性も考えられる。

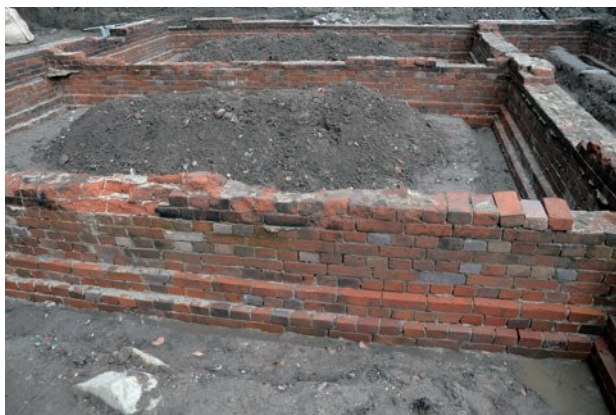
写真40 兵舎跡（権東-02）レンガ検出状況（南から）

権東-02区ほぼ中央で、陸軍省によるレンガ積みの兵舎を確認した。上屋部分は残存しておらず、基礎部分のみを検出した。レンガはイギリス積みと呼ばれる工法で施工されており、明治時代後半に建設されたものと思われる（第46図、写真40）。表面に見えるだけでいくつか刻印を確認することができた（写真45～49）。兵舎は昭和24年（1949）から48年（1973）まで財団法人学徒後援会が運営する学生寮として使用され、昭和48年（1972）に火災によって焼失したという記録がある。建物中央の南北方向に廊下部分があり、その両脇に部屋が設けられている。調査区内の南西にあたる部屋が最も焼けた跡が酷く、この周辺から燃えたのではないかと推測できる（写真42）。

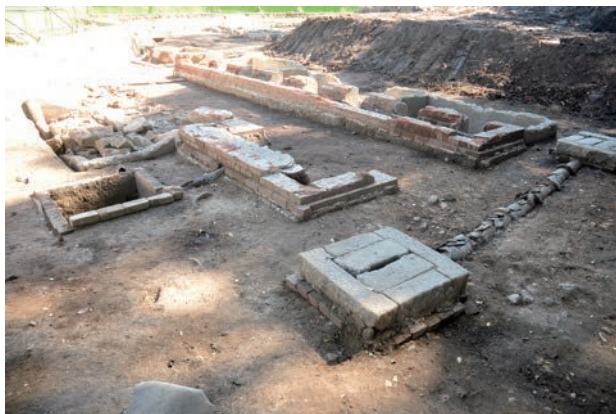
写真41 便所跡（権東-01）完堀状況（北西から）

この兵舎の周りを取り囲むように配置されているのが、土管と枡である。これらは権東-01区においても検出した（写真41・43）。下水施設の跡であると考えられる。調査区内で枡は7基確認でき、その大半はレンガで構築されている。権東-02区の北東角に位置する枡は他のそれと比べて一際大きく、集水枡であると考えられる。この枡は石組で作られており、江戸期の御城内部の石材を転用していると思われる。権東-01区の枡には石材で蓋が施されており、これらも転用したものと考えられる（写真41）。

権東-01区では、便所跡を検出した（第45図、写真41・43）。明治期の兵舎に伴う施設と考えられ、兵舎と同様に基礎部分はレンガで構築されている。甕を個別に配置しており、汲み取り式であったことが分かる。便所の建物は東西に長く作られ、中央部に

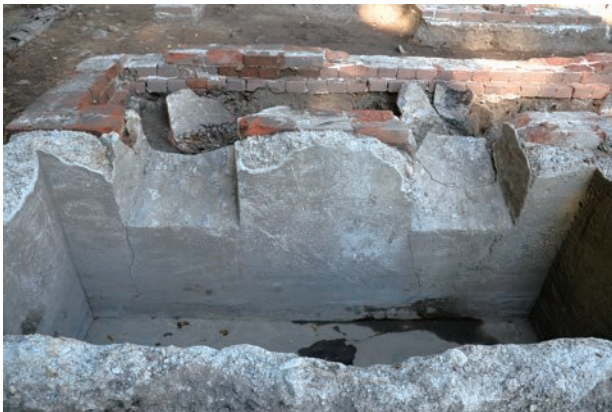
写真44 便槽（権東-01）完掘状況（南から）

通路があり、その両脇に個室が並ぶ形態である。個室のそれぞれの外側（北および南）には、コンクリートで作られた便槽を確認することができた。仙台城跡二の丸北方武家屋敷地区第16地点の発掘調査においても同様の施設が報告されているが、こちらには便槽が付いていない。便槽には、それぞれの個室から排泄物を滑落させるべく斜面状にコンクリート板が設けられており、その表面は漆喰によってより滑落しやすいような工夫がされている（写真44）。便槽がレンガ基礎の上に増築されているのは明らかであり、名古屋城においては昭和48年（1973）まで、増改築しながら便所を使用していたと考えられる。

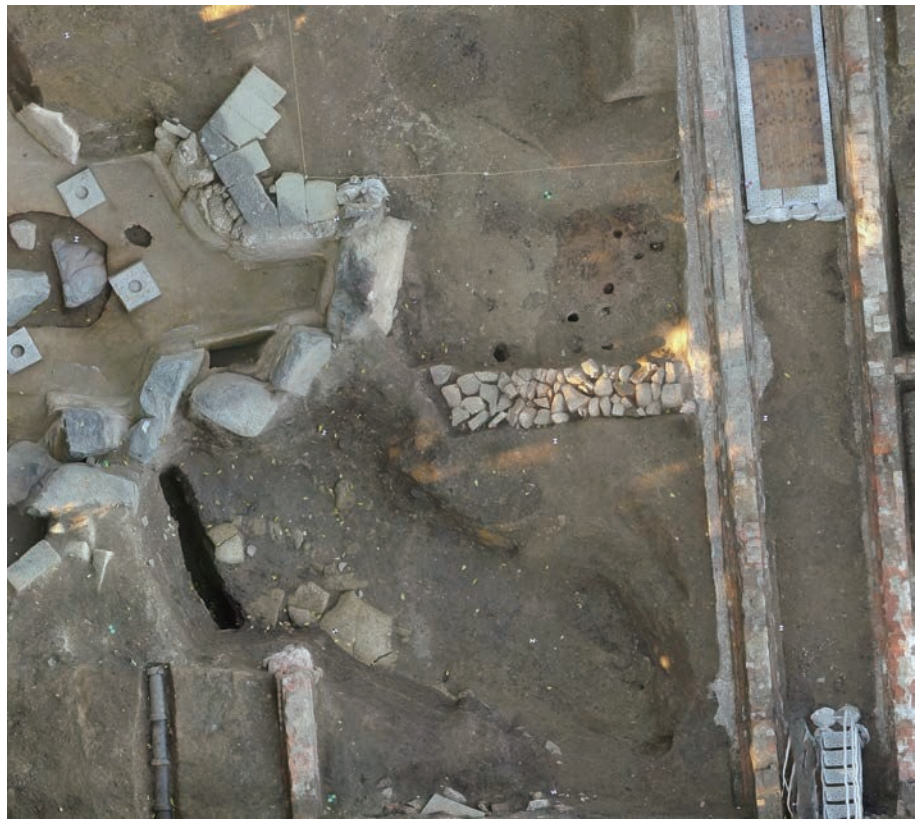
写真50 余芳（余-01）池跡（元和期）範囲

昭和50～53年の調査において確認された池の南東側が大きく削平されている。明治期に改修された池底保全のため、それ以上掘削は行わず削平された攪乱坑の壁面で、その下の堆積状況を確認することにした。その結果、攪乱底面で打ち壊された漆喰片を検出した。これらの漆喰片は第2次調査で確認した池跡の漆喰片が酷似しており、元和期の池の広がりと考えられる。

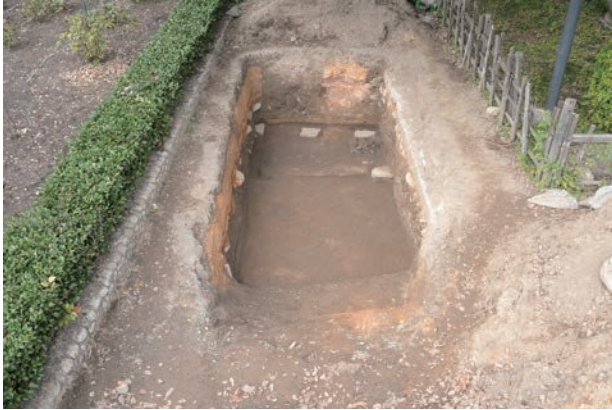
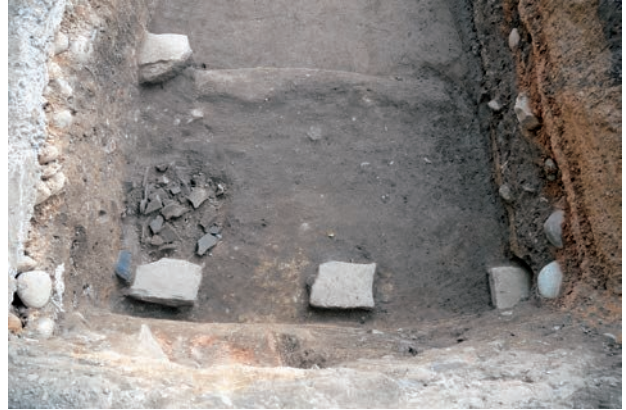
外-03区と05区で塀の礎石を検出した。礎石は外-05区で4基（外-礎石1～4）、外-03区で2基（外-礎石5・6）確認しており、いずれの礎石も95.3～101.5cmの間隔で東西方向に並んでいる。外-礎石1は、多春園で検出した礎石列と一直線上に並んでいる。そこから直角に東へ外-礎石2と3が並ぶことから、この地点は『御城御庭絵図』で描かれた塀の角（第52図）であることが推察できる。また、外-礎石3から1.47m南に外-礎石4を検出した。外-礎石3と4は直角方向ではなく、30cmほど東に寄って据えられている。『御城御庭絵図』では西側の塀が東に直角に屈曲し、それから南東方向に屈曲する様子が描かれており、外-礎石1～4はこの地点の礎石である可能性が考えられる。また外-礎石3の直上では、瓦がまとまって出土した（写真56）。礎石を覆うように出土しており、塀が取り壊された後の廃棄であると分かる。このためこれらの瓦は明治期の廃棄であり、瓦が埋まっている9層は明治期以降の盛土であることが確認できた。

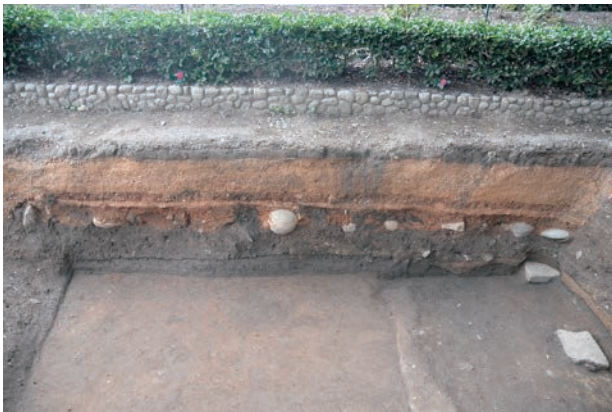
写真55 外縁（外-05）西壁土層断面（東から）

基本土層は調査区ごとに記述する。外-05区の土層断面は調査区の西壁面で観察した。基本土層は大きく分けて二層である。上層は現代の表土（第52図1、2層）である。その下に明治期の盛土（第52図3～9層）が0.9～1.1m堆積している。3と5層は三和土の層であると考えられ、その間層となる4層には漆喰が多量に混入する明赤褐色土が堆積する。その下の6層には10～25cm大の礫が均等に埋められており、建物の基礎と推定できる。北壁においては、これら明治期の盛土層が大きく削平されていることが確認でき、明治から昭和にかけて数回改修を受けているものと思われる。9層中には礎石が埋め込まれており、その上には黄褐色土（第52図8層）が堆積している。また9層中では瓦がまとまって出土した（写真56）。

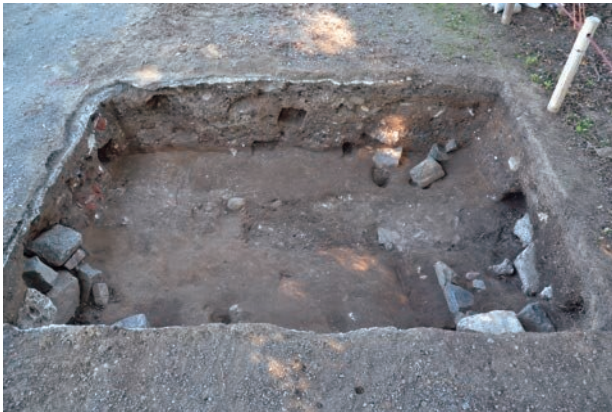
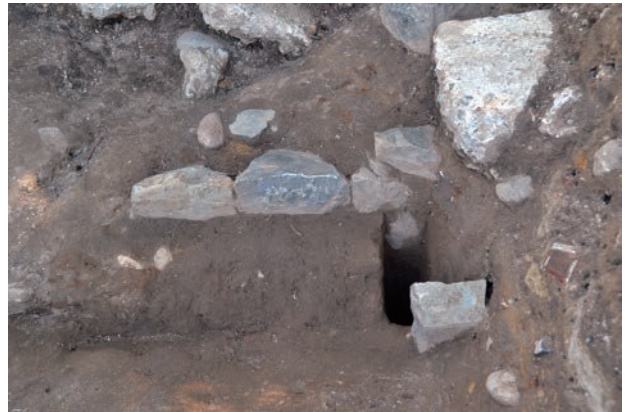
外-02区で石組みの溝跡を検出した。雨落ち溝であると思われる。縦2段で石組みされ、石材は河戸石で、権現山東の雨落ち溝と同じ様相を呈し、権現山東から連続して続くものと考えられる。埋土は灰黄褐色土の一層（第54図4層）で、遺物は出土していない。

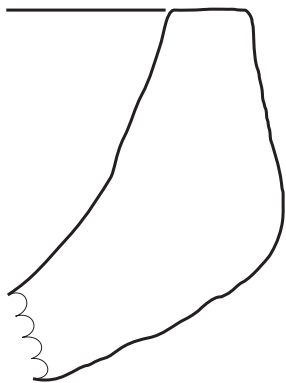
43	図版17 上下	3次-5	瓦 海鼠瓦	長：(15.2) 幅：(26.2) 厚：(4.0)	成形：釘穴4.5cm間隔で2箇所、条線文は(6条1単位)斜格子状、円形の突帯貼付、円形内にも格子状の条線文。	灰白色 黒色粒 破片	在地か	17世紀～ 19世紀前半	
44	図版18 中	3次-27	漆喰製品 つくばい	口径：－ 底径：－ 器高：(19.6)	成形：白漆喰で形作り、表面は小礫(粒径2～6mm)を混入した赤漆喰(厚7～8mm)を上塗り。	灰白色 小礫 破片	不明	17世紀～ 19世紀前半	
45	図版18 下	2次-97	磁器 罌緑皿 中皿	口径：(21.7) 底径：(13.0) 器高：2.3	成形：鋳型成形/文様：内面口縁部金色、内面体部釉上彩(粉彩)で星印と花文(黒・橙・桃・黄色)。	灰白色 ガラス質 1/3	瀬戸・ 美濃	20世紀前半

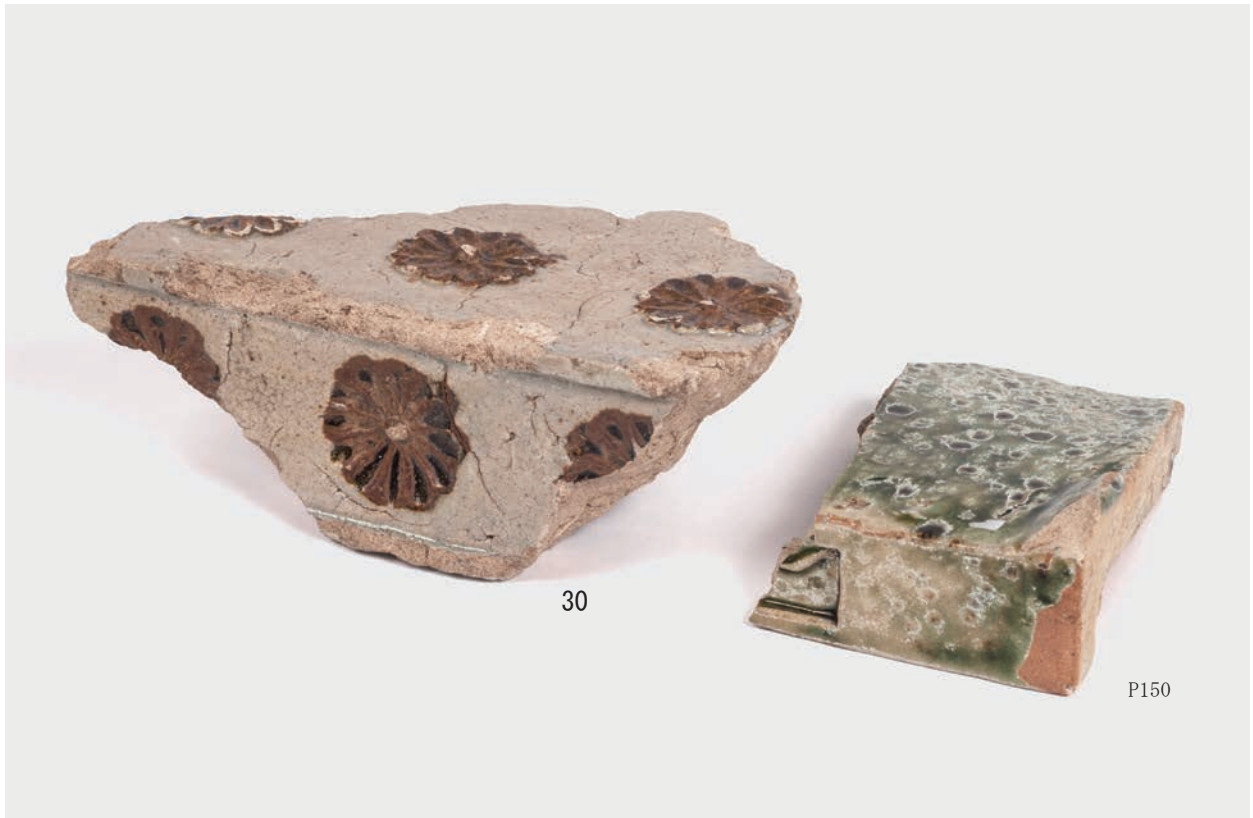
施釉瓦 (4)

施釉されているのはほぼ全部の個体が緑釉である。瓦当面や側面、上面には施釉されるが、内面や裏面は露胎であるものが多い。27・29は軒丸瓦である。27は文様は三つ巴文、29は桐葉文と思われる。29は小型の軒丸であることから、軒棧瓦と考えられる。文様は前向きの陽刻の兎である。30は体部が直線的であるので海鼠瓦としたが、上面にも文様がみられるので、塀などの屋根部分かもしれない。側面は12弁の陰刻の菊花文、上面は12弁の陽刻の菊花文（貼り付け）である。全体は灰釉掛けで、菊文部のみ鉄釉を施す。31・32は菊丸瓦であるが、32は緑釉ではなく、灰釉が掛けられる。軒丸瓦と違い、文様のある面と側面以外は施釉されていない。P127は穿孔がみられることから、海鼠瓦とした。表面には緑釉が流れ落ちている。P128は磚と思われるもので、厚さ3cmある。表面は全面、下面は下半に緑釉が施されている。P129～136は丸瓦である。P136は内面に鉄で字が書かれるが、判読不能である。P137～141は特殊瓦とした。いずれも破片で全体は窺いえないが、写真図版は破片のカーブの仕方から配置した。P137は左側縁、P140・141は右側縁、P138は前面とし、左右側縁に向けて平瓦のように緩い「U」字状のカーブをもつ。前面は面取りされ、上端への立ち上がりが見られる。P142は直線的な体部から海鼠瓦とした。内面側に花押のような墨書が見られる。P144～149は平瓦である。施釉部分は上面と前面を中心に施され、側縁近くは無釉のようである（P144）。P150も特殊軒瓦とした。軒部の文様は中央の角型の抉り部に陽刻で表わされる。残存する側縁の軒側には断面が三角形の突起が貼り付けられている。

4. 施釉瓦がみられること。施釉瓦は軒丸・軒平・丸・平・棧・海鼠・特殊・磚がある。これらの種類から類推すれば、施釉瓦を葺いていた建物は本瓦葺きで、棟や床面にも施釉瓦や磚を用い、さらには特殊な瓦を葺いた建物があつたことが想定される。また土塀の屋根に葺かれたと思われる瓦もある。これらが葺かれた年代は、棧瓦が認められること、他の陶磁器・土器の年代から鑑みれば、19世紀前半に廃棄されていったと考えられる（上限を想定する根拠を欠くが、棧瓦出現時期の17世紀後半としておく）。
