名古屋城調査研究報告4

埋蔵文化財調査報告書3

# 特別史跡名古屋城跡未告示地区(二之丸) 発掘調査報告書

第3次・第4次

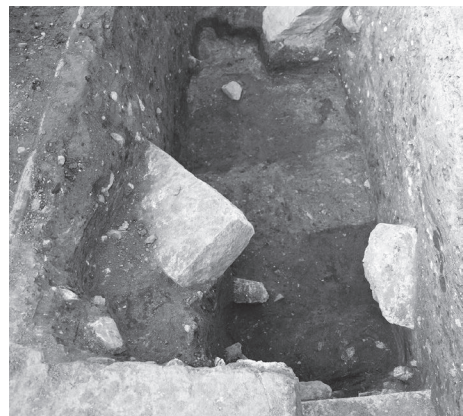
写真2 SK1（北から撮影）

SK1は東西約50cm、北端は調査区外まで続くため南北の規模は不明である。完掘していないため深さは不明である。9層を掘り込んでいる。土坑の埋土（10層）は9層と同様に瓦片や礫がまばらに入る。掘り込みは11層まで達する。

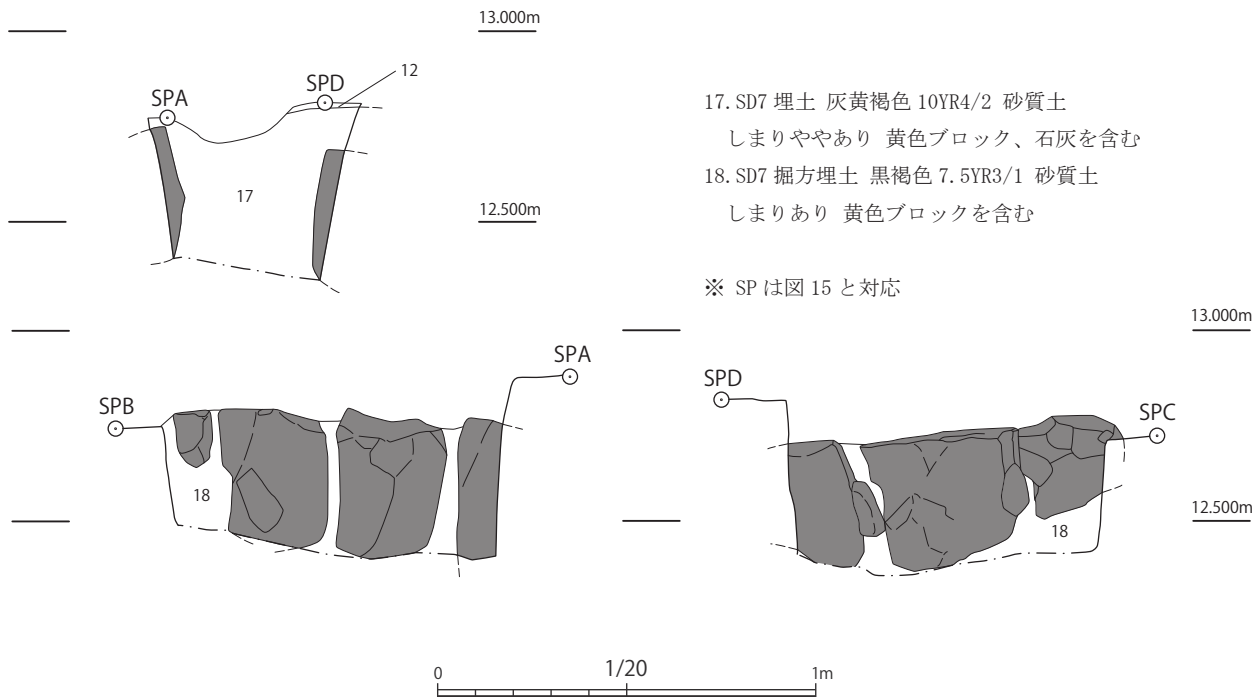
図16 SD7 立面・断面図

SD7は16層を掘り込んで作られている。掘方は大部分がSK5によって破壊されているが、SD7の北西で確認することができた。掘方埋土はSK5に似た同じ黒褐色土であるが、より砂質でタタキが混じらない土である。瓦片や礫の含有量もSK5に比べて少ない。

SD7の内部には溝をふさぐように石があり、その石を境に北の埋土はブロックがほとんど入らない褐色砂質土、南は石灰や黄色及び黒色ブロックが混じる硬い灰褐色砂質土である。南側の埋土から瓦類、レンガ片、近代の染付が出土した。北側の埋土から遺物は出土していない。埋土内の近代遺物の存在から、近代までSD7が機能していたと断定できないが、近代まで地表に露出していたと判断できる。

SD7の南端は瓦溜りと近代の鋳鉄管、15層に破壊されているため明確ではない。15層がSD7を掘り込んでいるが、SS8と直接の切り合いがないため、SS8とSD7の新旧関係は不明である。
