名古屋城調査研究報告9
埋蔵文化財調査報告書6

名勝名古屋城二之丸庭園 発掘調査報告書

第7次・第8次

名古屋城調査研究センター

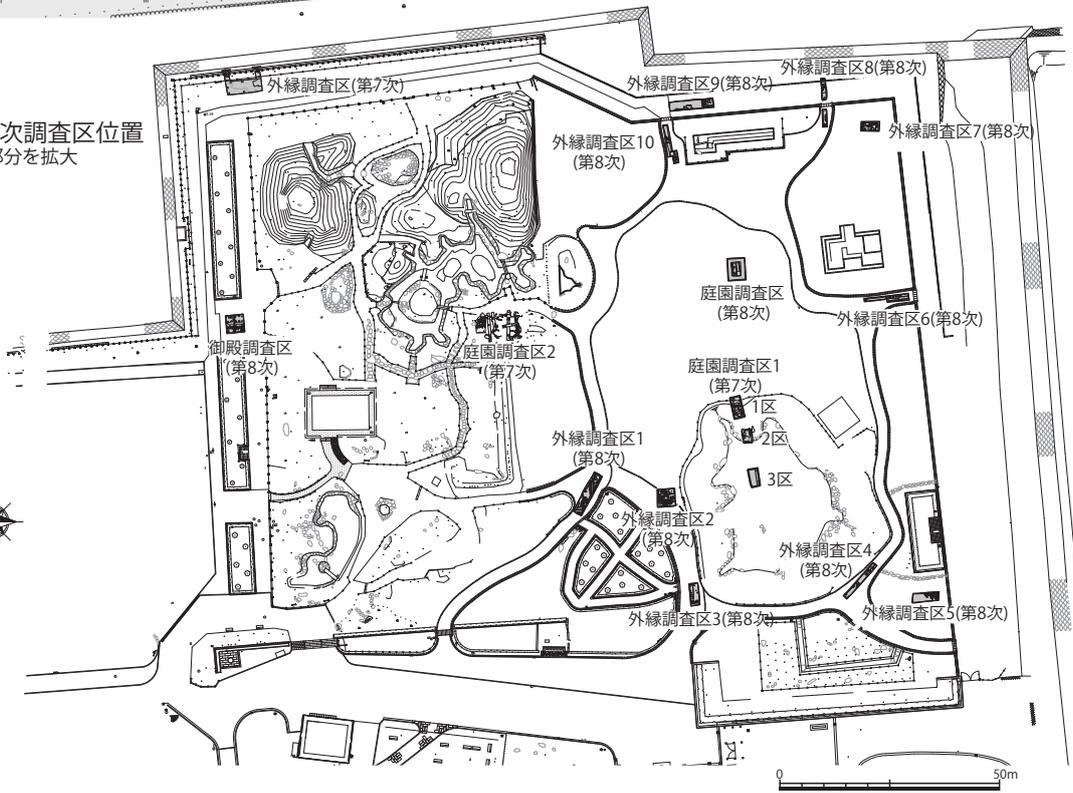
図12 調査区位置図

第7次・第8次調査区位置
上図白抜き部分を拡大

- 1 本書において調査区を御殿、庭園、外縁に区分した。位置は図12に示した。
- 2 本書の水平基準は標高を表し、東京湾平均海面 (T.P) を使用した。
- 3 方位は座標北であり、座標は世界測地系第7系を使用した。
- 4 本書における土色は、農林水産省農林水産技術会議事務局・財団法人日本色彩研究所監修『新版 標準土色帖』(2016) による。
- 5 遺構略記号は文化庁文化財部記念物課監修『発掘調査のてびき』(2016) による。遺構番号は調査次ごとに付して一覧化した。本文には近世又は近代に構築されたと考えられる遺構と掲載遺物が出土した遺構を中心に記載した。
- 6 遺物の観察は出土遺物全てを対象にしたが、図化及び詳細な観察記録の作成は遺跡の評価に関わる遺物のみに行った。
抽出した遺物は調査年次に関わらず通し番号を振った。
- 7 遺物の分類は以下の通り。
種別は土器、須恵器、山茶碗、陶器、磁器、炆器、瓦類、レンガ・土類、金属製品、ガラス製品、石

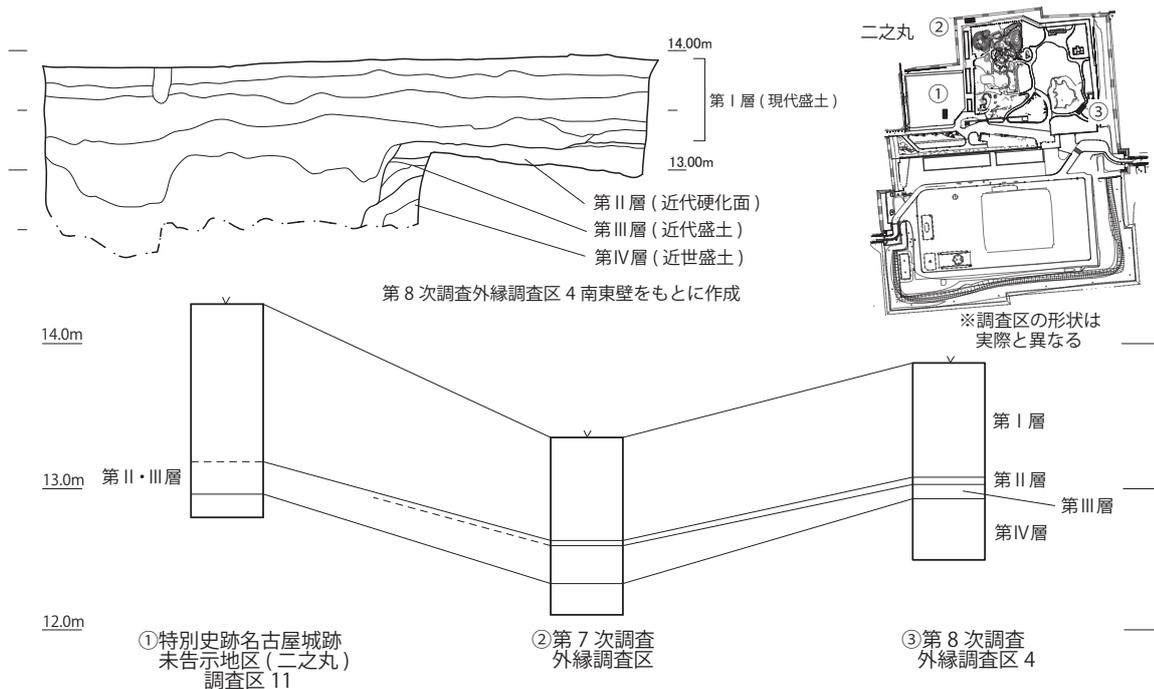
図13 基本層序模式図及び二之丸東西ライン柱状図

第Ⅳ層は近世遺構面及び近世の盛土である。ブロックをほとんど含まない均質な土と小ぶりの黄褐色、灰白色粘質土ブロックをわずかに含む土からなる。褐色～暗灰色のしまった砂質土または粘質土である。二之丸全体で一定の土質ではないため、調査区ごとに様相が異なっている。第Ⅳ層は標高12.8mで確認できるが、第Ⅰ層～第Ⅲ層にかく乱され確認できないことが多い。また、第Ⅳ層検出時点で掘削を止める調査方針であるため、厚さは不明である。第Ⅳ層上面は二之丸御殿及び庭園が廃絶する直前の面であるため、幕末～近代初頭（19世紀後葉）の生活面となる。二之丸は1871年（明治4）から順次解体されていったため、第Ⅳ層の埋没に時期差があり、各調査区の第Ⅳ層は必ずしも同時代の生活面を示していないと考えられる。

第7次庭園調査区1は近世の池底に、第7次庭園調査区2は築山に該当するため、堆積状況は基本層序と異

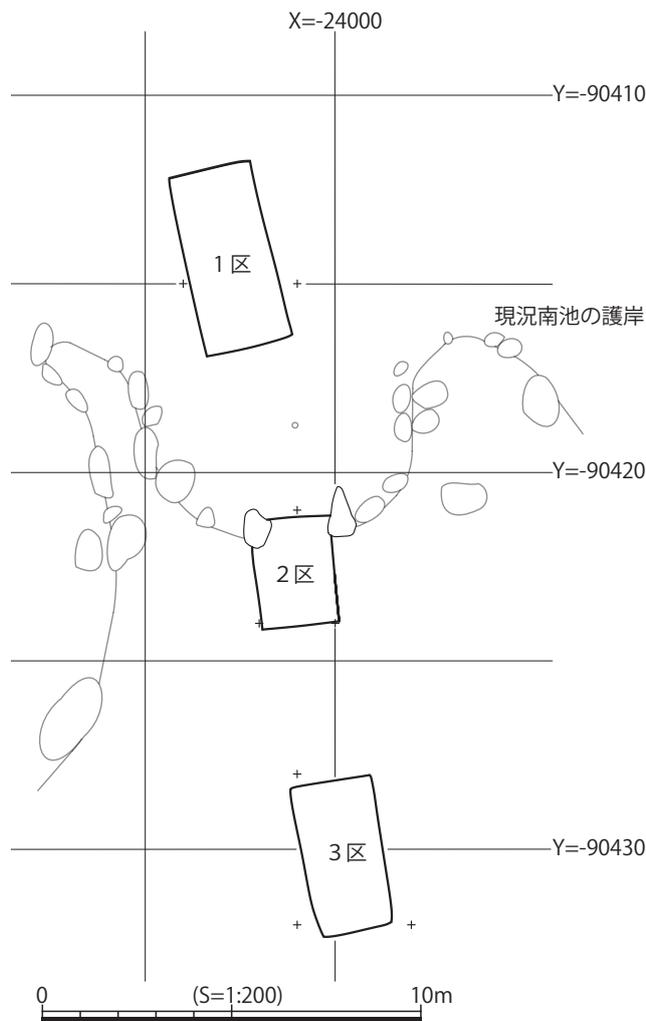
図15 庭園調査区1配置図

遺構：25層、SS4、SS4南側に展開する礫敷を掘り込んでいる土坑である。規模は直径約1.25mで形状は円形である。

石OはSK2内に位置することとSS4とは規模と石質が異なっていることからSS4を構成する石ではなく、SK2に伴う石と考えられる。

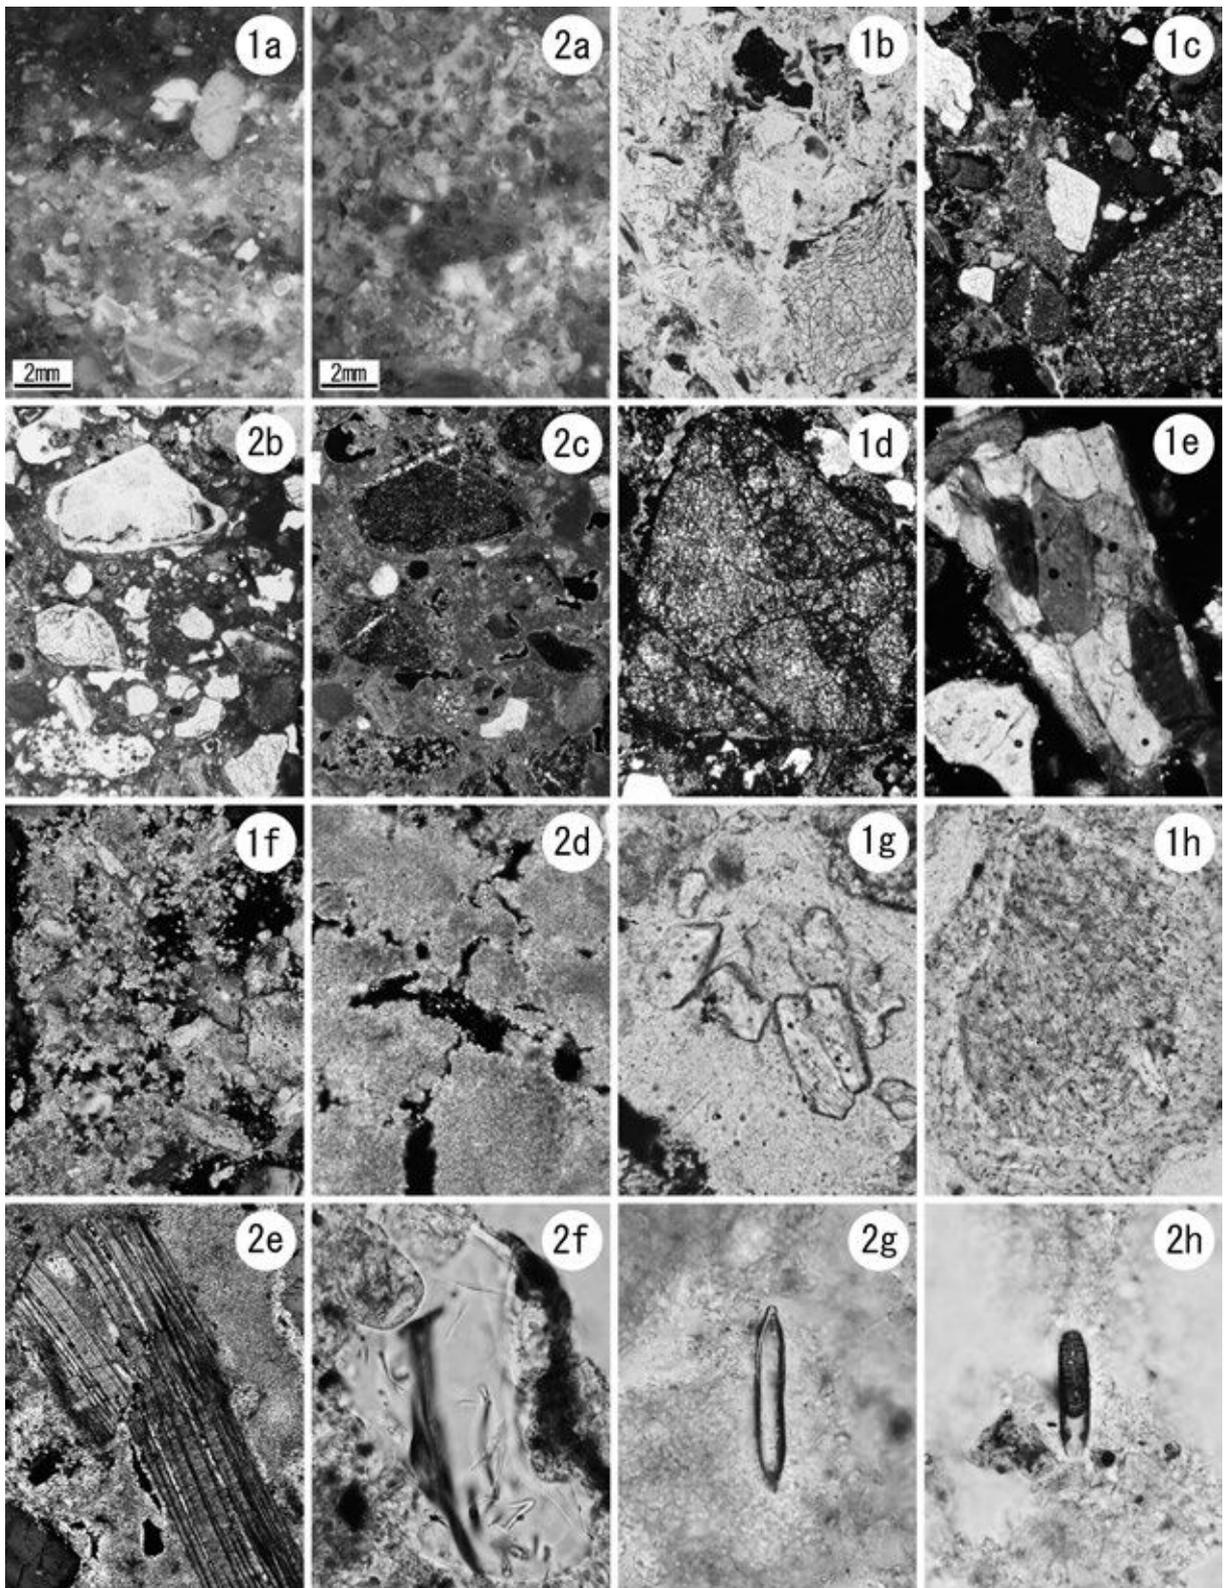
図 20-3 タタキとその胎土中の粒子の偏光顕微鏡写真

(スケール ; 1b, 1c, 2b, 2c, 1d : 500 μ m、1f, 2d, 2e : 100 μ m、1e, 1g, 1h : 50 μ m、2f, 2g, 2h : 20 μ m)

- 1a. 分析No.1 (断面) 2a. 分析No.2 (断面) 1b. 分析No.1 (解放ニコル) 1c. 分析No.1 (直交ニコル)
 2b. 分析No.2 (解放ニコル) 2c. 分析No.2 (直交ニコル) 1d. 複合石英類 (微細) 1e. 石灰岩類
 1f. 石灰質類 2d. 石灰質類 1g. 方解石 1h. 斑晶質(ガラス質) 2e. 雲母類 2f. ガラス質(バブル型)
 2g. 珪藻化石 (陸域指標種群 *Hantzschia amphioxys*) 2h. 珪藻化石 (陸域指標種群 *Pinnularia borealis*)

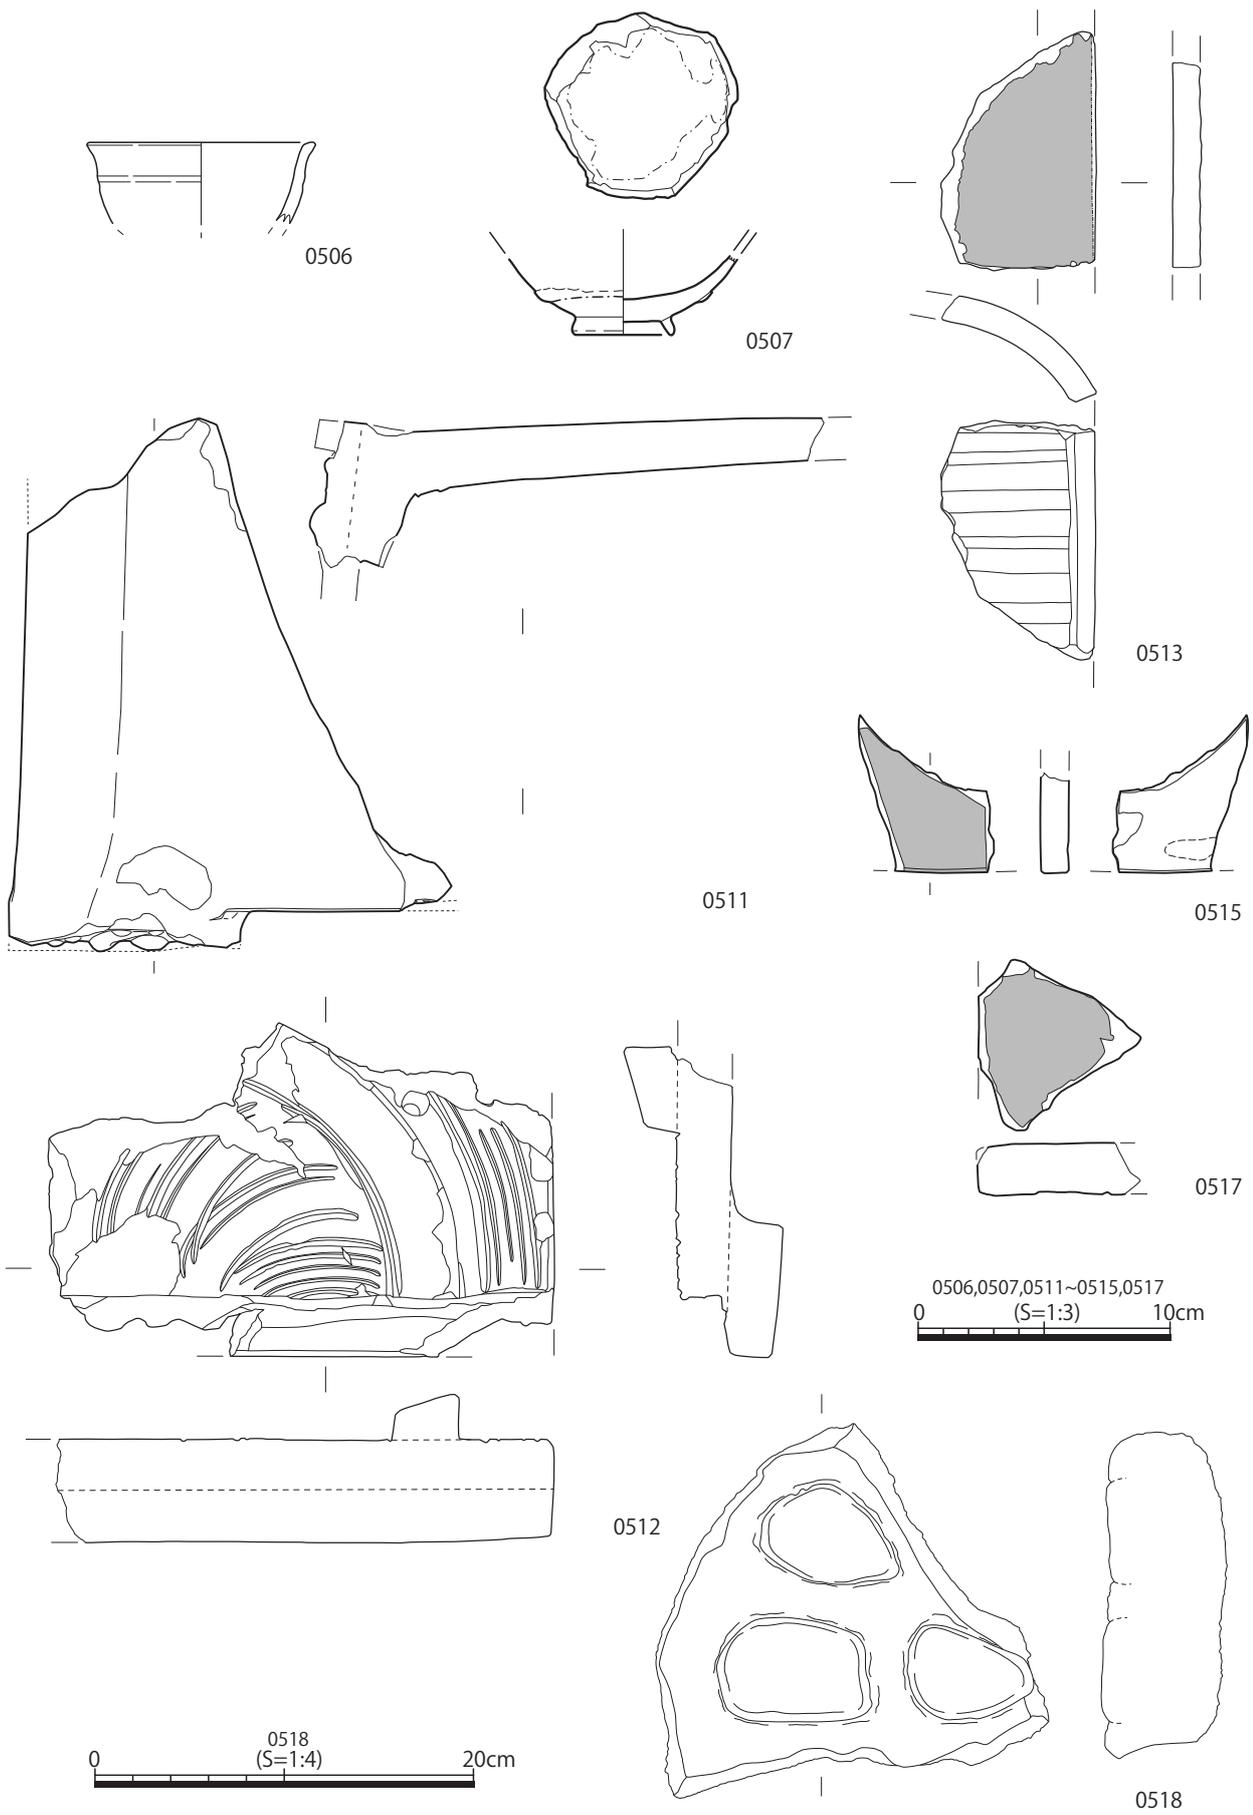
図 36 庭園調査区遺物実測図その 2

0512は鬼瓦である。端部のみ出土したため、文様の詳細は不明である。

0517は施釉された道具瓦である。凸面と端部が銅緑釉で施釉されている。凹面には布目が残存している。

0518は延段である。延段は3方が破面で1方は端部と考えられる。盛土中から原位置を保っていない状態で出土した。延段は主に漆喰からなり踏面に上面が扁平な石材3石とφ1～3mmの石粒を装飾している。岩石種の内訳はチャート2石、濃飛流紋岩(溶結凝灰岩)1石である。石粒の岩石種は多様であるが、チャートが目立つ。

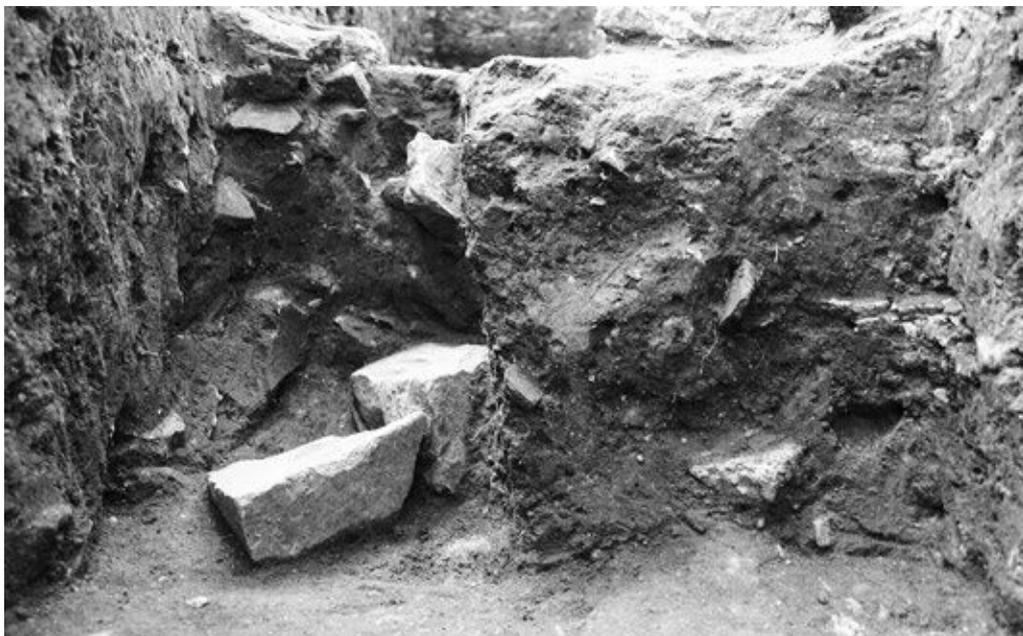
写真4 SS29 北東から

背面盛土から出土した遺物は全て近世と考えられるが、詳細な年代特定ができる遺物は出土しなかった。年代：背面盛土出土遺物から近世に構築されたと考えられる。石が据えられている高さは既往の調査で検出した二之丸庭園に関連する遺構の高さと近似している(第2章第2節参照)。第Ⅲ層堆積時点で廃絶していた。

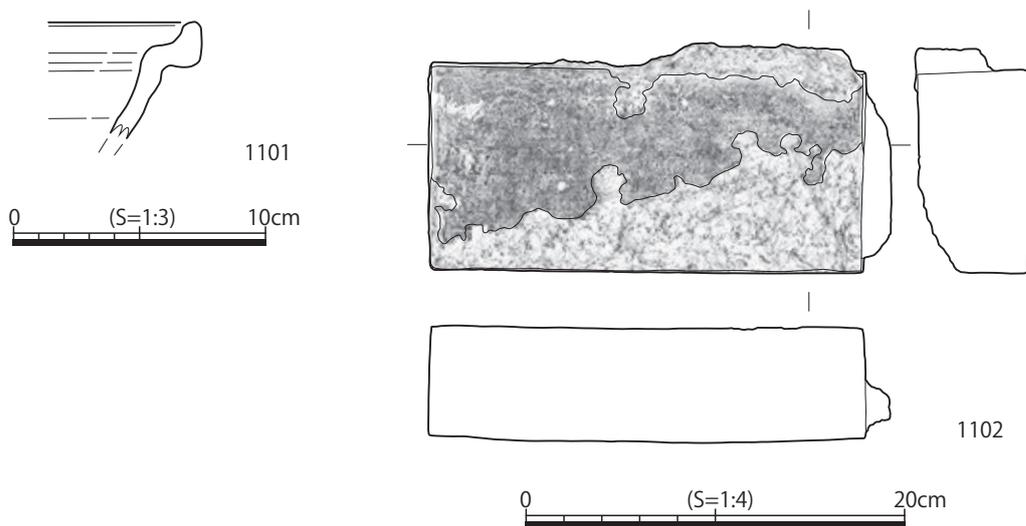
図 48 外縁調査区 6 遺物実測図

近世の遺物は瀬戸・美濃製の播鉢1点（1101）である。口縁の一部のみ残存している。細片のため口径は不明である。口縁部形状から播鉢Ⅰ類で17世紀後葉の製品と考えられる。

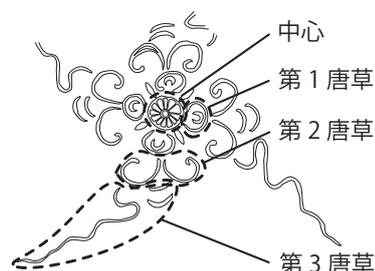
図 57 文様区名称

今回取り上げる敷瓦の文様区の名称は図57の通りである。文様の構成は中心と中心から放射状に延びる唐草群からなる。唐草群は中心から外に向かって第1唐草、第2唐草、第3唐草となる。中心が大きく唐草群が小さくなる文様構成（宝泉寺観音堂、尾張戸神社参道、小石川後樂園得仁堂^{*8}など）と中心が小さく第3唐草が大きくなる文様構成（穴田窯、尾張藩上屋敷、尾張藩下屋敷、名古屋城三の丸遺跡）に大別することができる。庭園調査区出土の敷瓦(0516)は中心が欠損しているが、第3唐草の大きさから後者と考えられる。

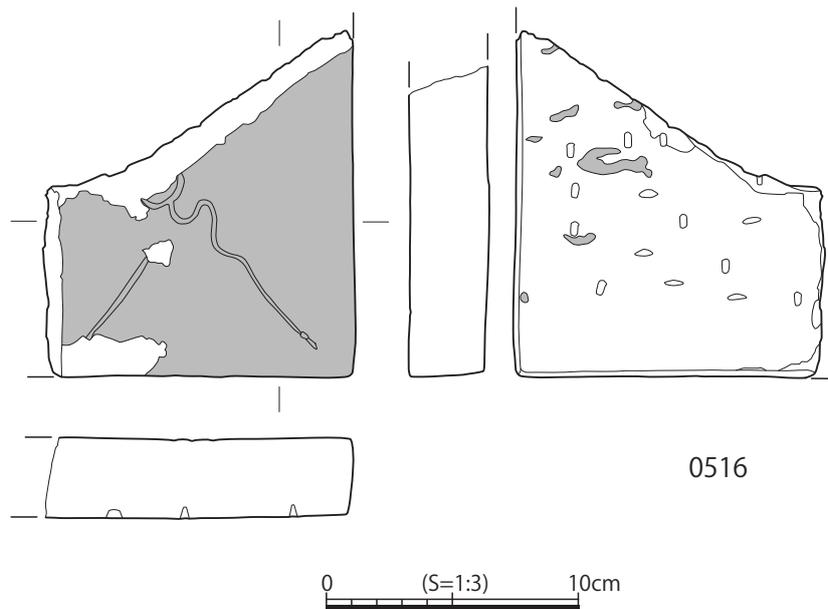
図 58 0516 実測図

0516について文様構成から産地と製作時期を推定するために、0516と同様に中心、第1唐草、第2唐草、第3唐草からなる文様構成を持つ敷瓦の類例を収集した。中心、第1唐草、第2唐草、第3唐草からなる文様構成を持つ敷瓦は尾張藩に関連する遺跡で出土例を確認することができる。生産地では穴田窯、消費地では江戸の尾張藩上屋敷と尾張藩下屋敷、名古屋城三の丸遺跡があげられる。

0516は中心～第2唐草が欠損しているため、第3唐草の共通性を確認した。第3唐草は重層C字形もしくは重層環形と考えられる。類例が多い重層C字形と仮定するとAグループもしくはBグループに入れることができる。釉薬は灰釉を用い、文様はヘラ彫りをしたうえで呉須を流し込む技法である点、裏面に刺突がある点も共通している。このことから0516は穴田1号窯製の敷瓦である可能性が高い。

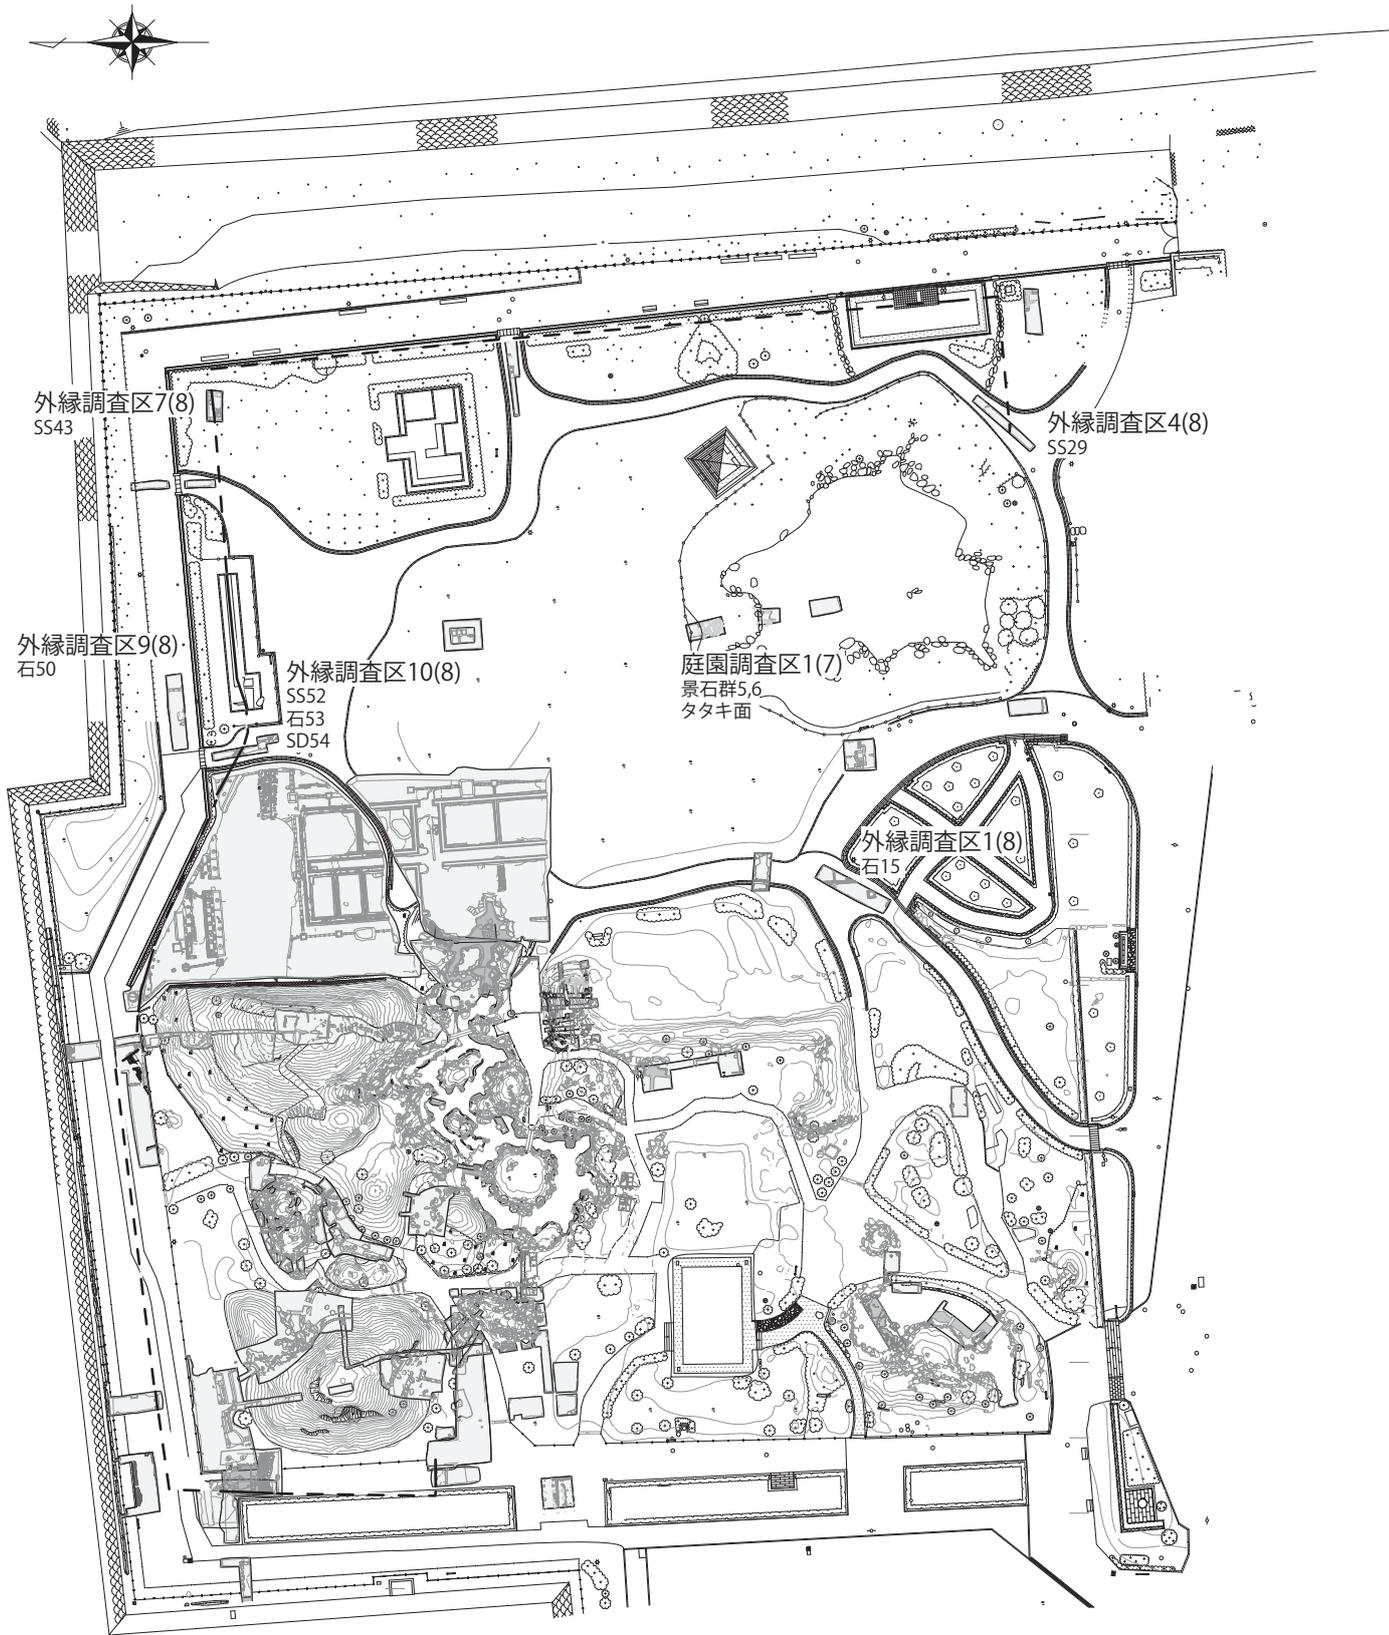
図62 近世遺構集成

実線は検出した遺構、破線は推定線を示す
 ()内は調査回数

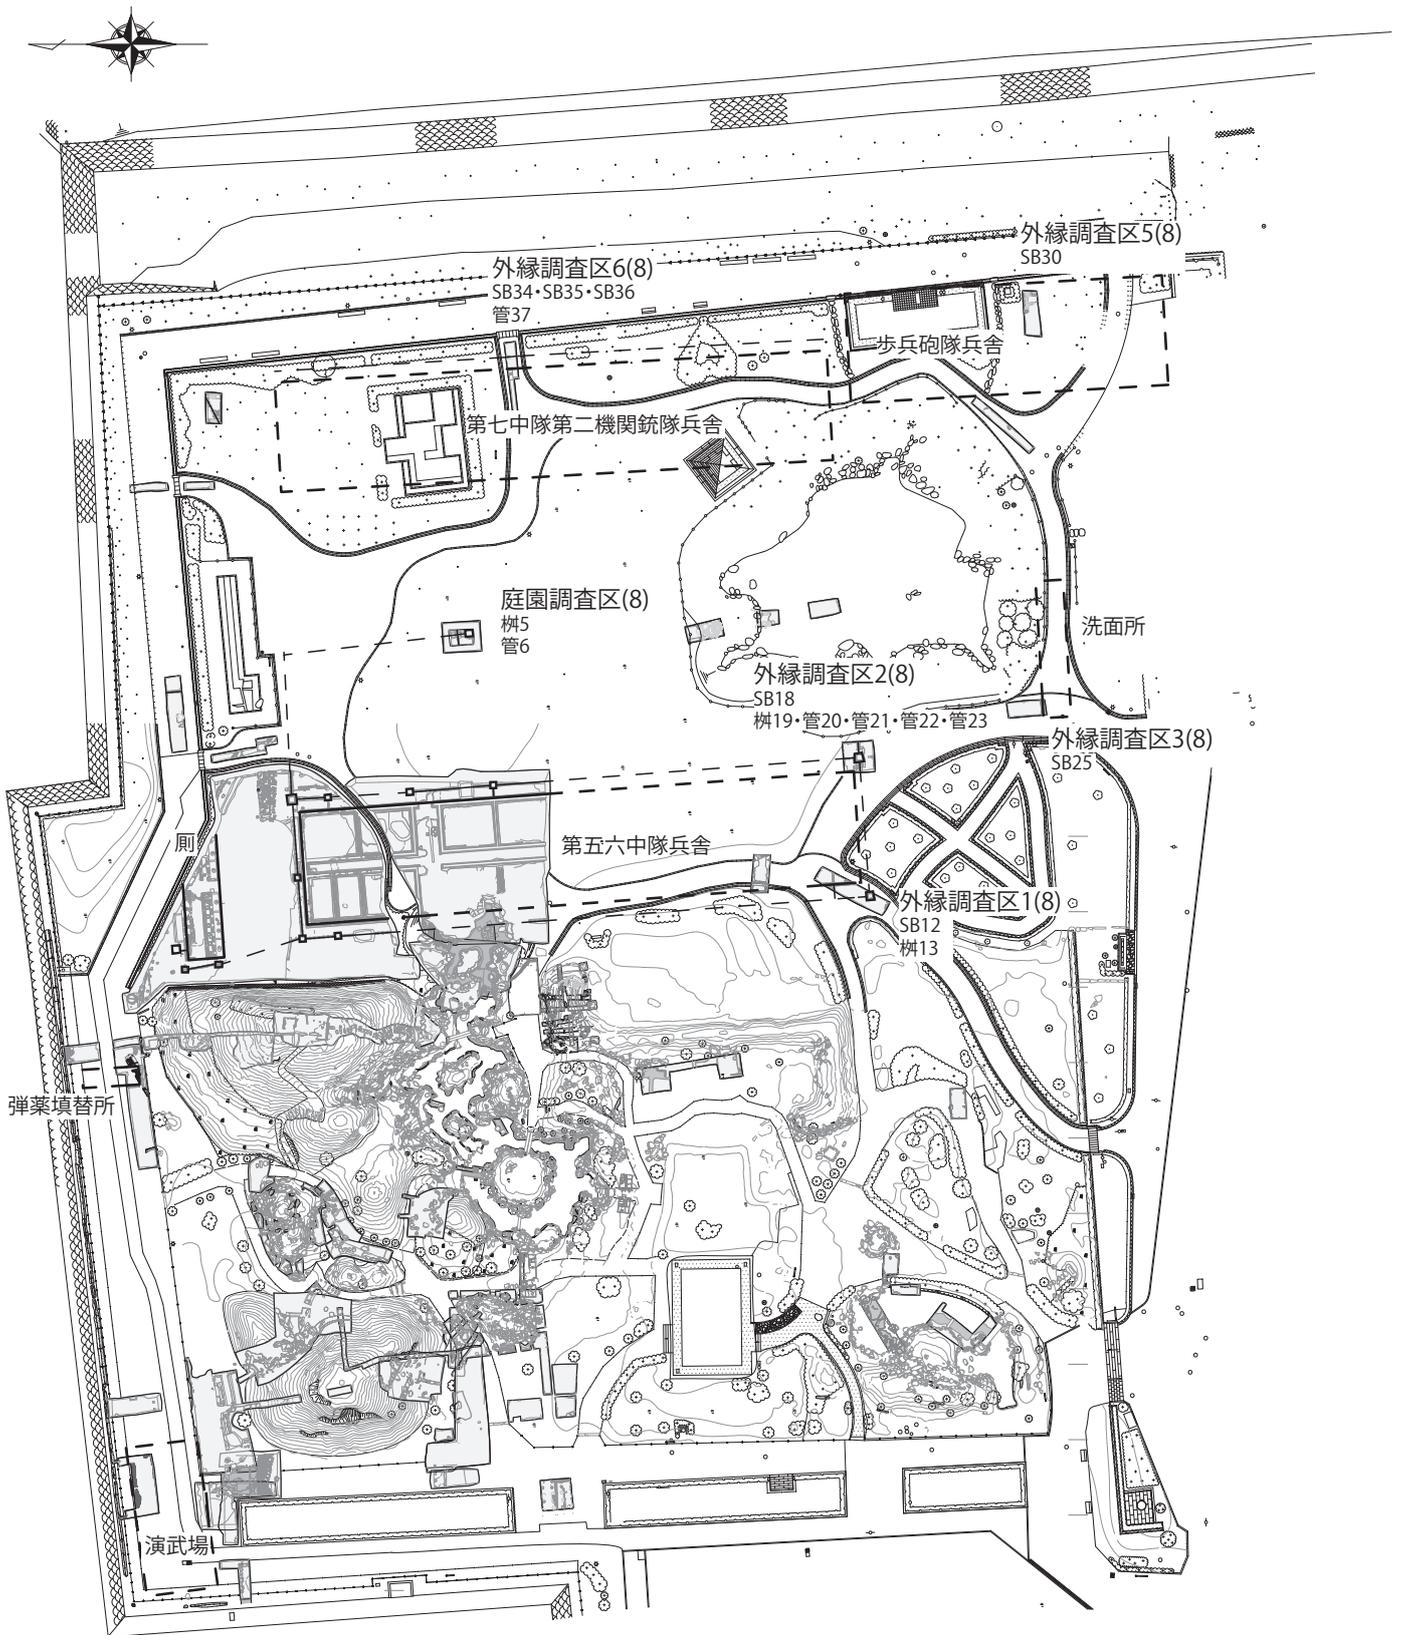
図63 近代遺構集成

実線は検出した遺構、破線は推定線を示す
 ()内は調査回数

次の段階は兵舎群が構築された明治9年（1876）から陸軍が退去する昭和20年（1945）である。図63で示した遺構がこの段階に該当する。ただし、演武場の例のように兵舎群が一度に立ち並んだわけではないため、この段階に入る年代は二之丸の各箇所では異なっている。このときの生活面が標高13.1m付近に広がる第Ⅱ層である。

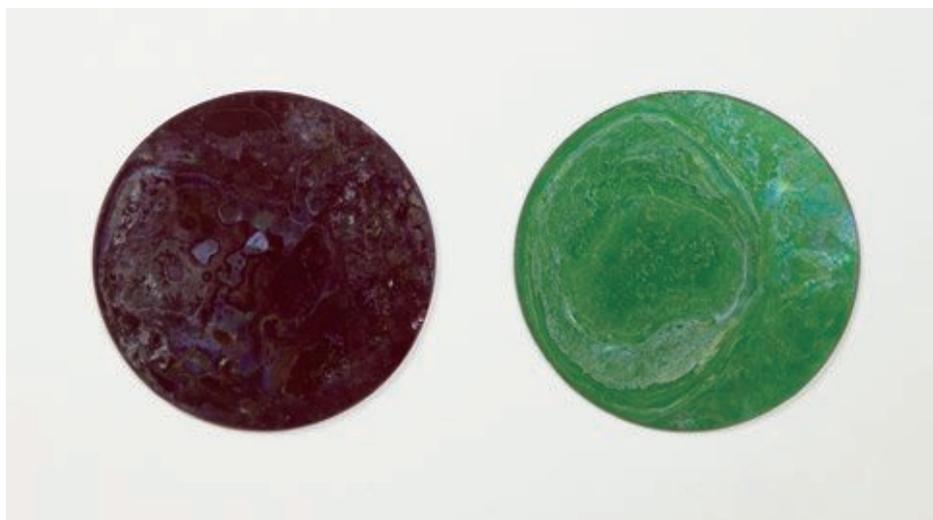
第7次調査外縁調査区出土 隠頭灯

その他に特徴的な遺物として円形のガラス製品があげられる。直径74mm、厚さ2mmで赤色と緑色の2種類を確認した。赤色のガラスが完形8点、破片9点、緑色のガラスが完形9点、破片3点出土している。形状から陸軍の隠頭灯と考えられる。
