名古屋城調査研究報告2
埋蔵文化財調査報告書2

名古屋城二之丸地区試掘調査報告書

第1次・第2次調査

名 古 屋 市

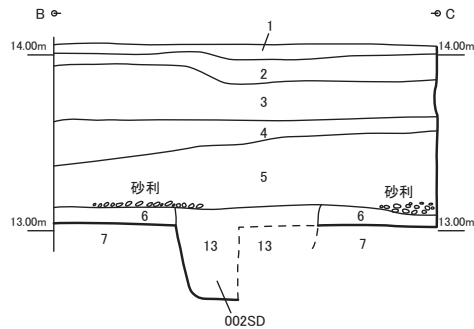
図7 T-2平面図・土層図

遺構は6、7層の上面、標高13mで検出した結果、トレンチの西で南北に走る溝（001SD）と東で東西に走る溝（002SD）や小型の土坑やピットの一部を検出した。これらは5層を除去したのちに検出されており、6層または7層から掘り込まれる。001SDと002SDは一辺20cm×20cmのトレンチを壁際に設定して掘削を試みた。001SDの北壁はほぼ垂直に掘り込まれ南壁は調査区外に達するため、溝幅不明である。確認面から80cmまで掘り下げたが、溝底は確認できなかった。埋土は黒色ブロック、黄色ブロックが混ざる褐灰色シルト層で、多量の瓦などが出土したと共に漆喰と思われるものがみられ、番所などの建物の廃材を廃棄し

1. 10YR5/2 灰黄褐色シルト質土(表土)。やや砂粒を含む。
2. 10YR8/8 黄橙色シルト。小石など多量に混じる。
3. 10YR6/1 褐灰色砂質土。レンガ・瓦を含む。褐灰粘土ブロック混じる。
4. 7.5YR7/8 黄橙色シルト質土。小石多量に含む。西に向かい厚くなる。瓦・磁器・プラスチック・レンガを含む。
5. 7.5YR3/2 粘質土および5PB3/1 暗青灰色小礫層がスジ状に入る層。小石・コークスガラ・瓦・磁気片・レンガを含む。かたたくまる。
6. 2.5Y5/1 黄灰シルト層。中世の包含層。中世(山茶碗)・古代(須恵器)の遺物混入。
7. 10YR6/4 にぶい黄橙色シルト。黄色ブロック・黒褐色ブロック多量に混じる。班土が入りかたたくまる。整地層。瓦をわずかに含む。
8. 7.5Y2/1 黒色粘質土。中世・古代の遺物を含む。
9. 10YR5/1 褐灰色シルト。黒色ブロック混じる。001SD埋土。瓦混じる。
10. N8/ 灰白シルト質土(漆喰?)。001SD埋土。
11. 10YR4/1 褐灰色シルト質土。瓦。多量に混じる。黒色ブロック混じる。001SD埋土。
12. 7.5YR5/6 明褐色シルト。瓦多量に混じる。001SD埋土。
13. 7.5Y4/1 褐灰色シルト。黒色ブロック混じる。002SD埋土。

た大型土坑になる可能性も考えられる。002SDは幅85cm、深さ50cmを測り、東は調査区外に達し、西はトレンチのほぼ中央までの2.5mで途切れる。埋土は黒色ブロックが混ざる褐灰シルト層であり、瓦が出土している。その他の土坑、ピットについては検出のみで掘削はしていない。ピットのほとんどは、黒色ブロックが混ざる褐灰色シルトが埋土であり、検出段階では遺物は出土していないが、検出面から江戸時代の遺構である可能性が高い。ただし、トレンチの西側で検出された石を伴うピットに関しては5層に類似した小礫混じりの土が埋土に混ざり、5層から掘り込まれた可能性もあるため、近代以降のものと思われる。

地表は西から東へやや傾斜しており、北西隅の地表が標高14.12m、北東隅が標高14.05mを測り、これは東側に植え込みがあり植栽に伴う傾斜である。表層は薄く4cmから10cm堆積し、灰黄褐色シルト質土層である。その下には、小石を多量に含む2層、黄橙色シルト層の山土がみられる。層は途中途切れながらも厚さ20cm堆積する。3層は厚さ30cmから40cm堆積し、レンガ、瓦、褐灰色粘土ブロックを含む褐灰色砂質土層である。4層上面は標高13.6mでほぼ平坦面を形成しており、厚さ10cmから50cmで標高13.6mから13.1mに堆積する。西から東へ、北から南へ層は薄くなっている。層中からは瓦、磁器、プラスチックが出土し、小石を多量に含む黄橙色シルト質土層の山土である。出土遺物から3、4層は現代の公園整備に伴う整地層である。4層の下、標高13.1mから13.6mの間で見られるのが5層である。層の上面高はかなり高低差があり、厚さは5cmから45cmであり東から西に、南から北に向かい薄くなる。この層からレンガ、瓦、磁器などが出土しており、層中には標高13.2m辺りにコークス殻が筋状に厚さ3cm程、堆積している状況を確認できた。5層の上面はかなり削平を受けていると思われる、出土遺物等から近代の堆積層であると思われる。6層はトレンチの東側にしか見られず、標高13mから13.2mに堆積し、厚さ20cmほどで東壁では上面に砂利が薄く堆積する箇所もみられ、硬化面を形成する。黄灰シルト質土層で固く締まり層中からは山茶碗、須恵器、土師器の小片が出土した。このことからこの層は中世以降に堆積したものであり、硬化面は江戸時代の面である可能性が高く、トレンチの東側の一部で残るのみである。6層の下には7層の黄色ブロックや黒褐色ブロックの混ざるにぶい黄橙色シルト層がトレンチ全面で堆積する。7層には遺物が含まれず、時期は特定できないが、近世以前の整地層であると考えられる。

調査の目的であった二之丸東一之門跡の番所に関わる遺構は検出できなかったが、江戸時代の生活面の一部が確認できた。番所関連の遺構についてはT-2のさらに東側の石垣に近い箇所に展開する可能性が高い。5層上面は近代の遺構面だと思われるが、上面は現代の公園整備によって削平をうけている。

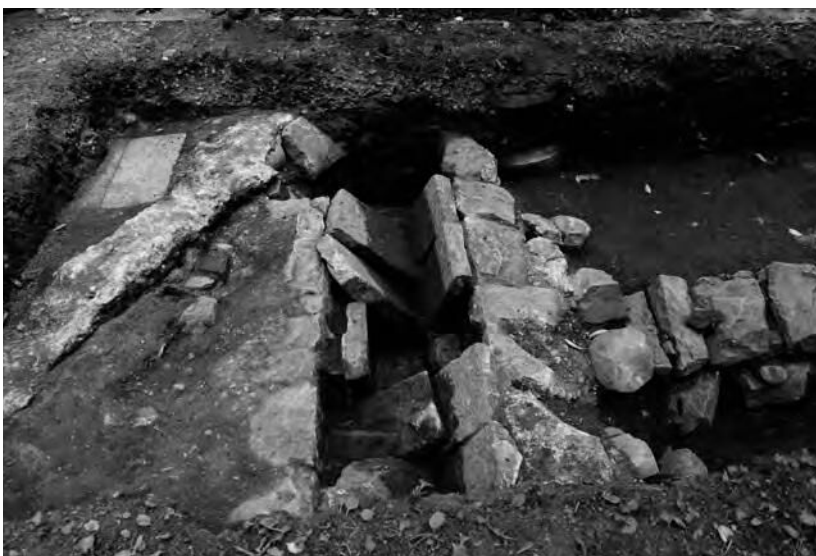
写真13 T-10 001SD 石蓋陥没状況 東から

標高12.8mほどで東西に延びる溝(001SD)を検出した。加工された花崗岩の蓋を伴っていたが、大半が割れて溝内に落ちている状態で検出された。壁面は2段ないし3段の花崗岩の切石で、溝内の堆積土約80cmを除去したところ、溝底はモルタル(もしくは三和土か)であることが判明した。上層ではプラスチックやビニールなど現代のものを含むが、溝底では現代のものはみられず、近代以降のタイル(図19-55)が1点出土した。よって、001SDは近代以降のもので、ごく最近まで機能していたと考えられる。溝底のモルタルの下を一部掘削したところ、底部から10cm下のところが瓦敷きになっていた。瓦は棧瓦を転用したものと思われ、流水による削痕がみられた(図19-56)。001SDは東側で北に分岐しているが(002SD)、この分岐した場所より東がコンクリートによって切られている。このコンクリートは現代の鉄管に伴うものである。
