河原町埋蔵文化財調査報告書 第7集

鳥取県河原町
丸山城跡発掘調査報告書

1993. 3

河原町教育委員会

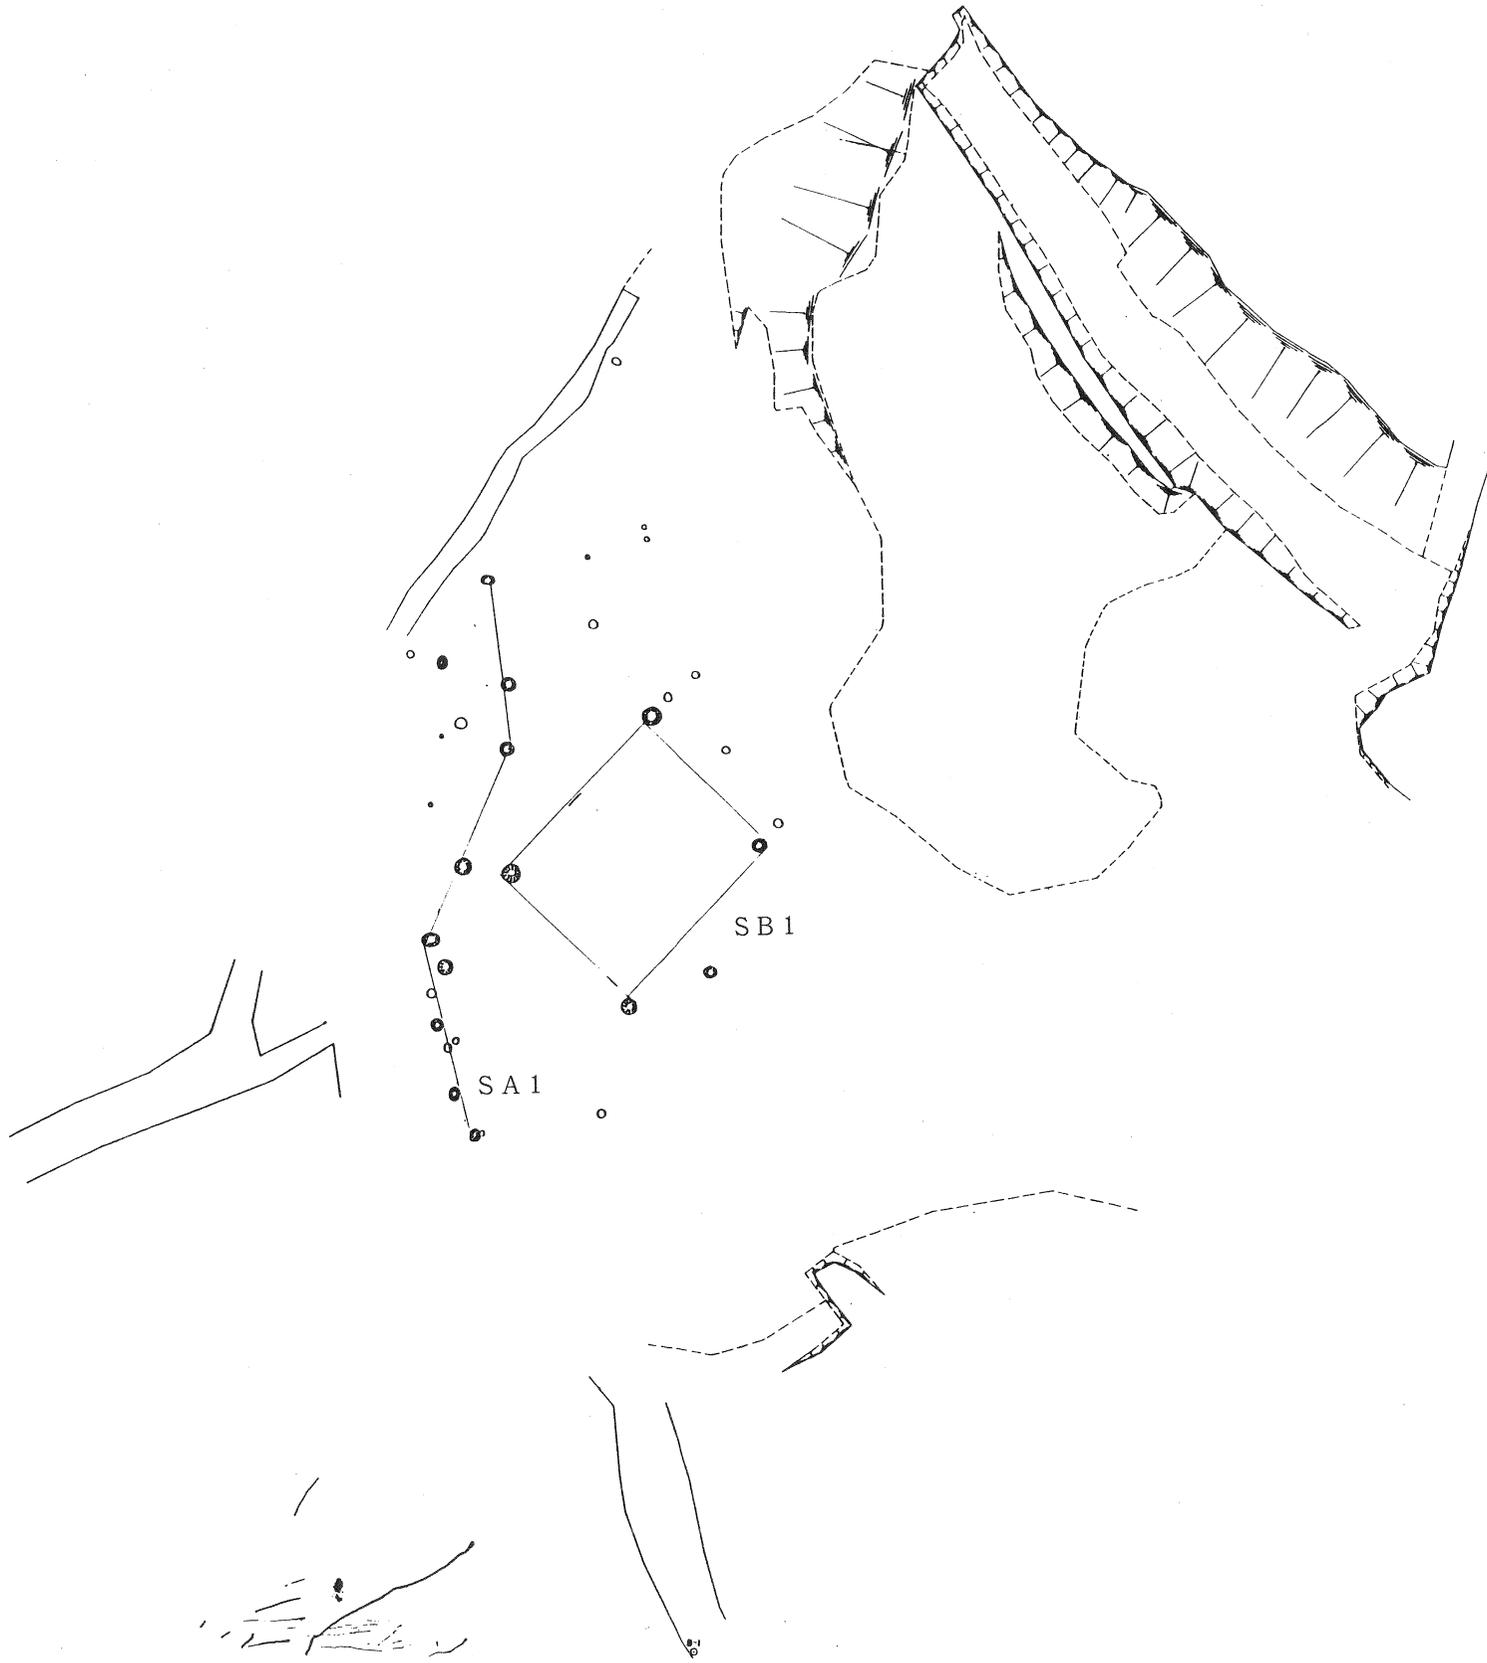
全体で8段の平坦面と1段の帯部を検出し、ピットも多数かくにんした。

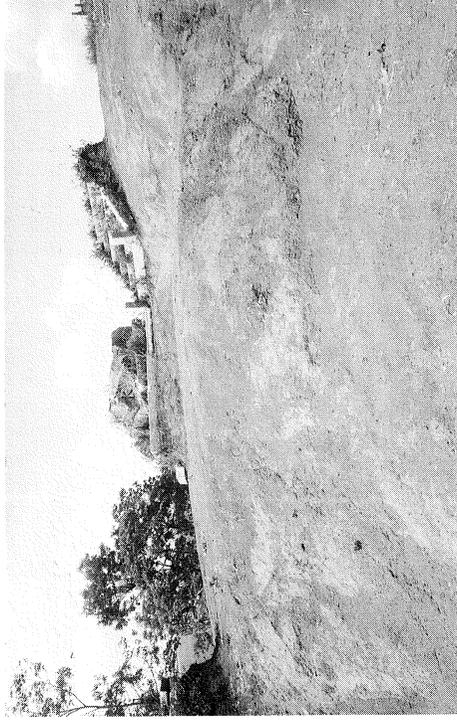
第2郭（北から）

第1郭から1.0m程降った平坦面で、主郭を取り囲むような形で位置している。遺構は、ピットと第2次大戦中に米軍機の監視所が置かれていた際に利用したと思われる防空壕跡が4箇所検出された。

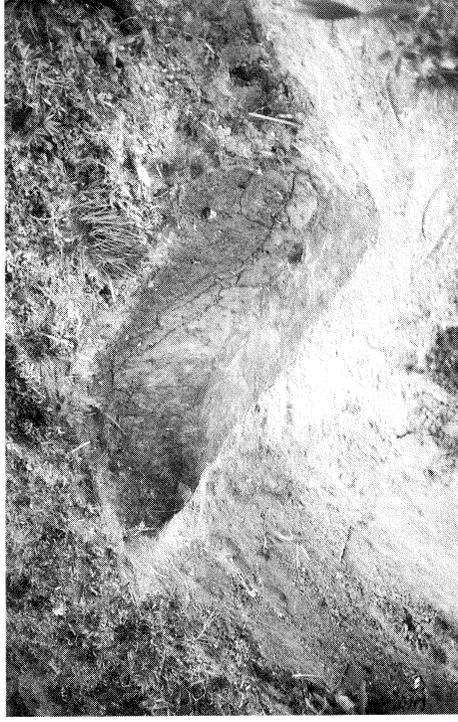
堀切全景 (堅堀 東から)

当遺跡の南東側斜面で1条検出した。「U」字状の空堀で南側からの進入を遮断する防御施設である。
