かみ おか きた  
上 岡 北 遺 跡

— 上岡地区農業集落排水緊急整備事業に伴う発掘調査報告書 —

2008.12

香南市教育委員会

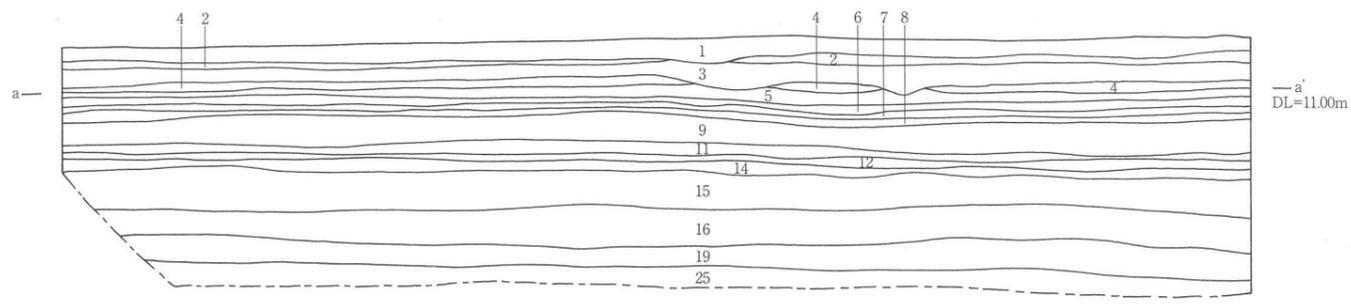
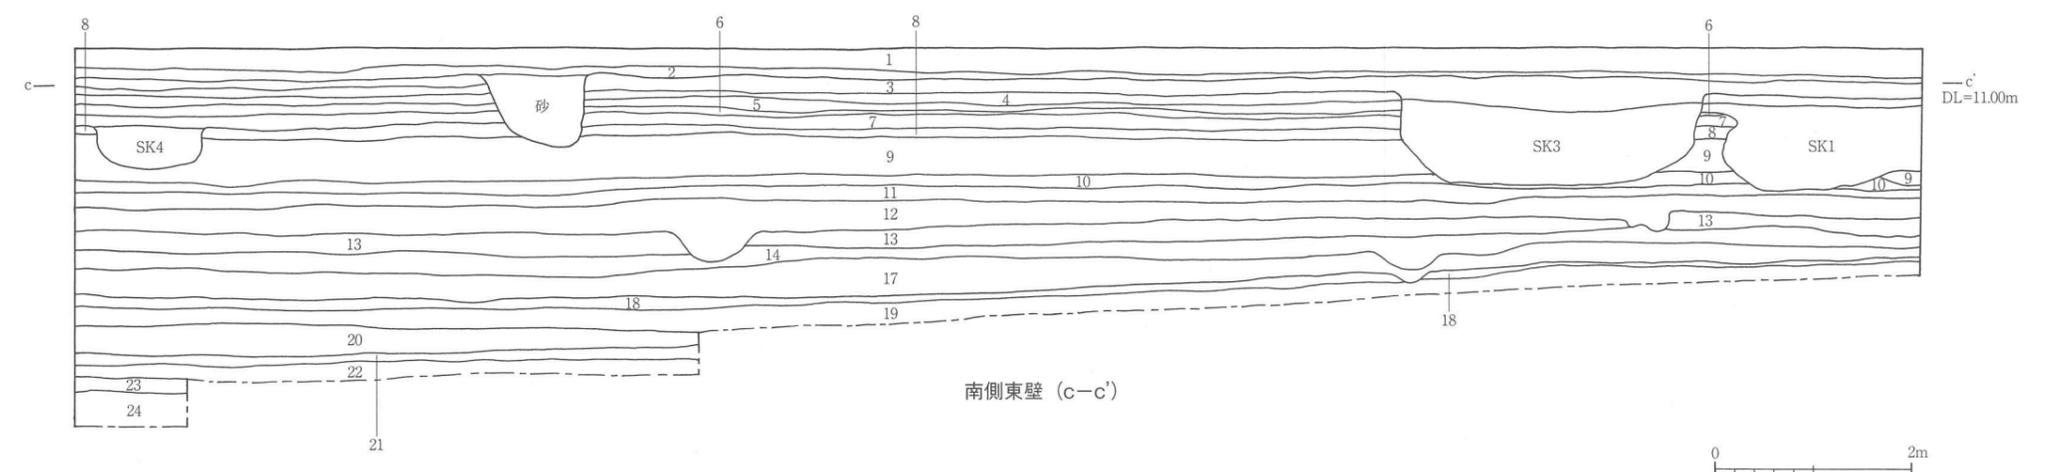
第3図 土層断面図

調査区の北側東壁(a-a'間)、南側北壁(b-b'間)及び東壁(c-c'間)で基本層序を観察した。(第3・4図)

上岡北遺跡の基本層は1～25層である。1層～7層を上層とし、8～25層を中・下層として扱う。上層の遺構は3～7層間、下層の遺構は13層～17層間で検出している。

調査区の南側北壁で確認できた西への落ち込みは自然流路と考えられ、a～k層の11層に分層できる。西側は上岡山裾部になり流路全体の確認はできなかったが、13層の黒褐色シルト質～粘質土を切っているのが確認できた。

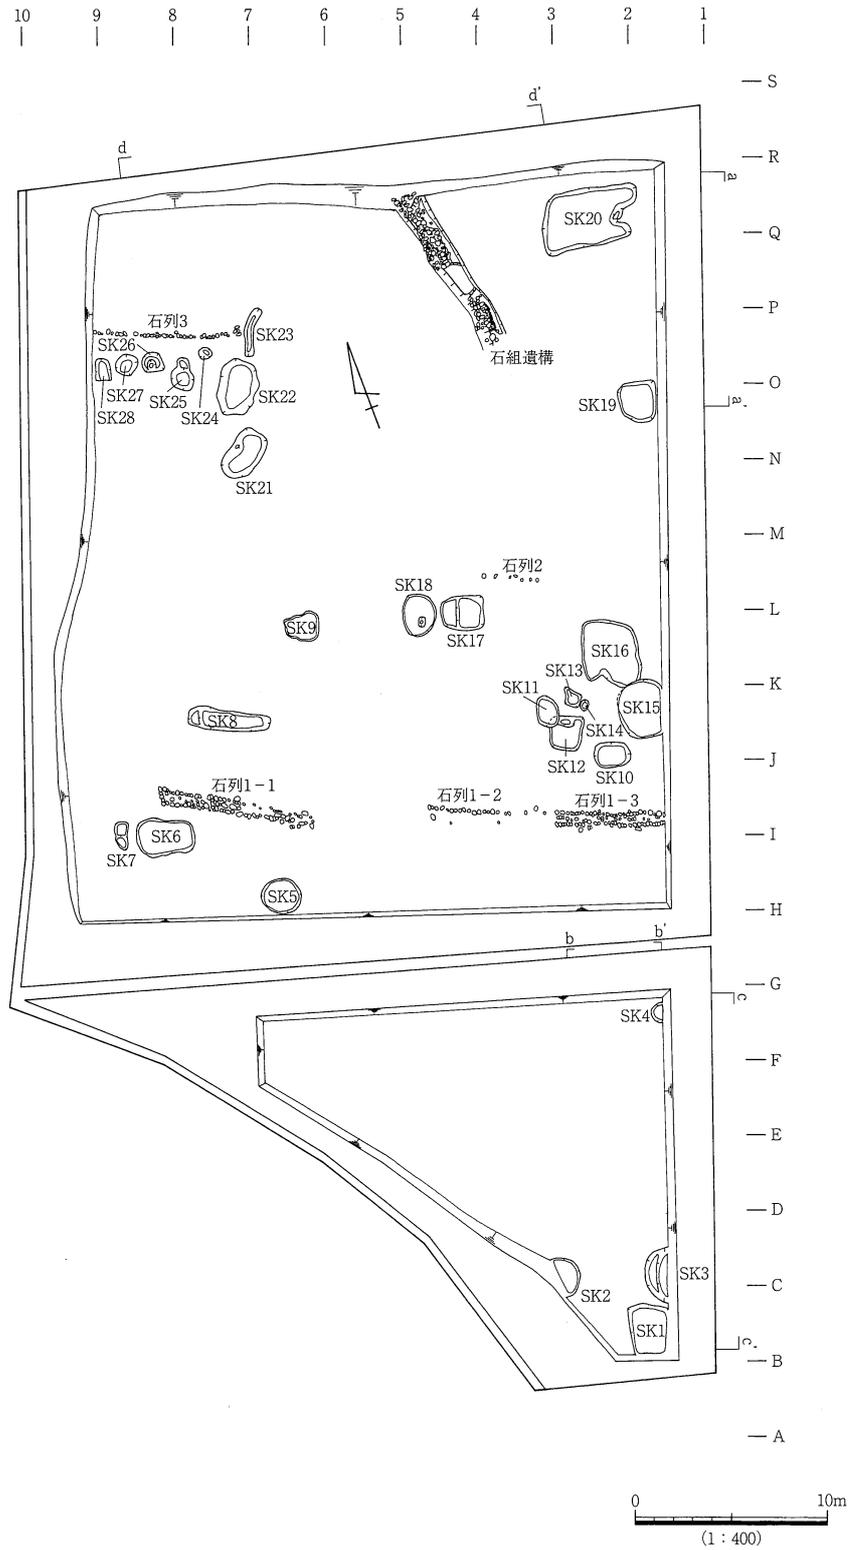
第4図 上層の検出遺構全体図

基本層3～7層を上層とし一括して扱う。調査地全体に近世以降の遺構が存在しており、土坑と石列状遺構、石組遺構を検出した。(第4図)

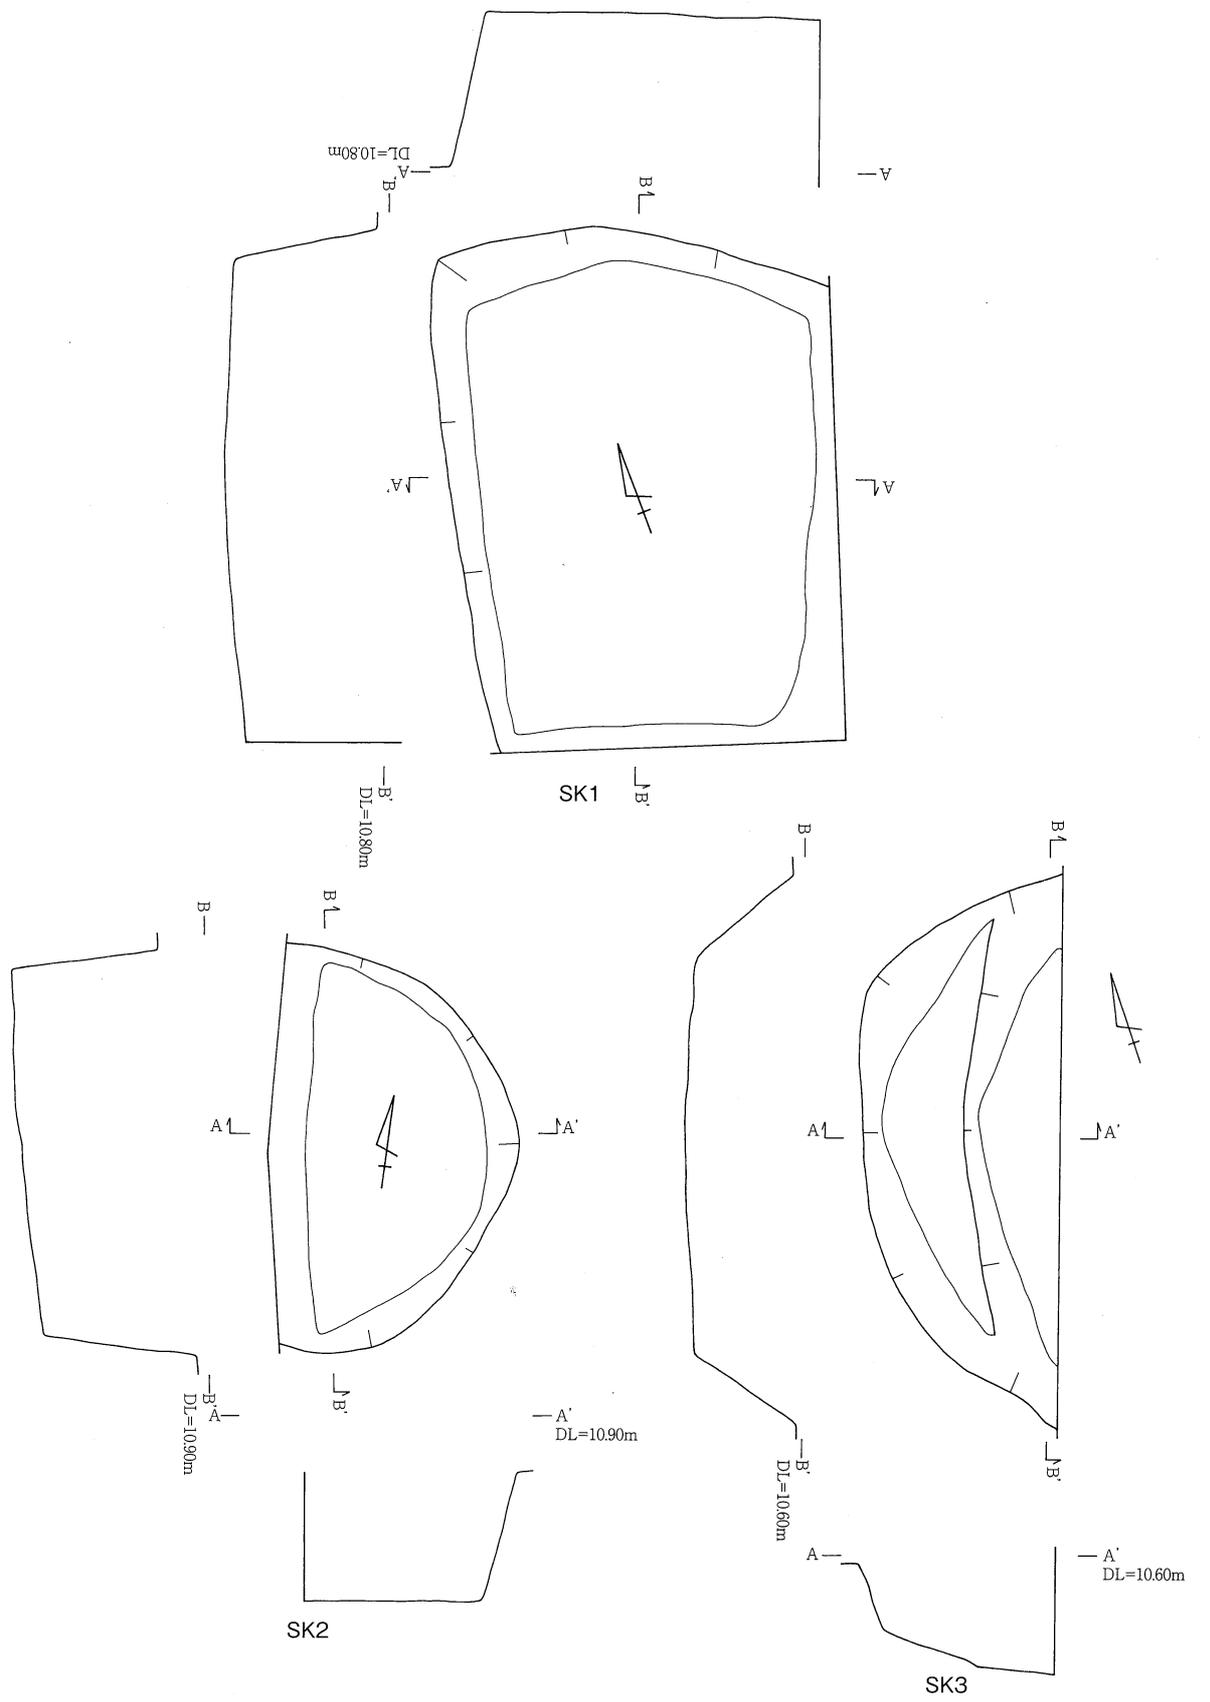
第5図 SK1~SK3 平面及び断面図

調査区の南端にある。南と東は調査区外に延びており全体の形状規模は不明である。南北確認延長2.77m、東西確認延長2.08m、深さ83cmを測る。埋土は灰色シルト質～砂質土に約20cm大の河原石が詰め込まれる。出土遺物はない。

調査区の南端、SK1の北西にある。西は調査区外に延びており全体の形状規模は不明である。南北確認延長2.17m、東西確認延長1.32m、深さ83cmを測る。基底面はほぼ水平で、断面は逆台形を呈しており壁は急に立ち上がる。埋土は茶灰色シルト質～砂質土に約20cm大の河原石が詰め込まれる。出土遺物はない。

調査区の南端、SK1の北隣にある。東は調査区外に延びており全体の規模は不明であるが、南北確認延長2.94m、東西確認延長1.03mの楕円形を呈すると考えられる。基底面は東へ向かうにしたがい深くなり、深さ約35～59cmを測る。埋土は茶灰色シルト質土。出土遺物はない。

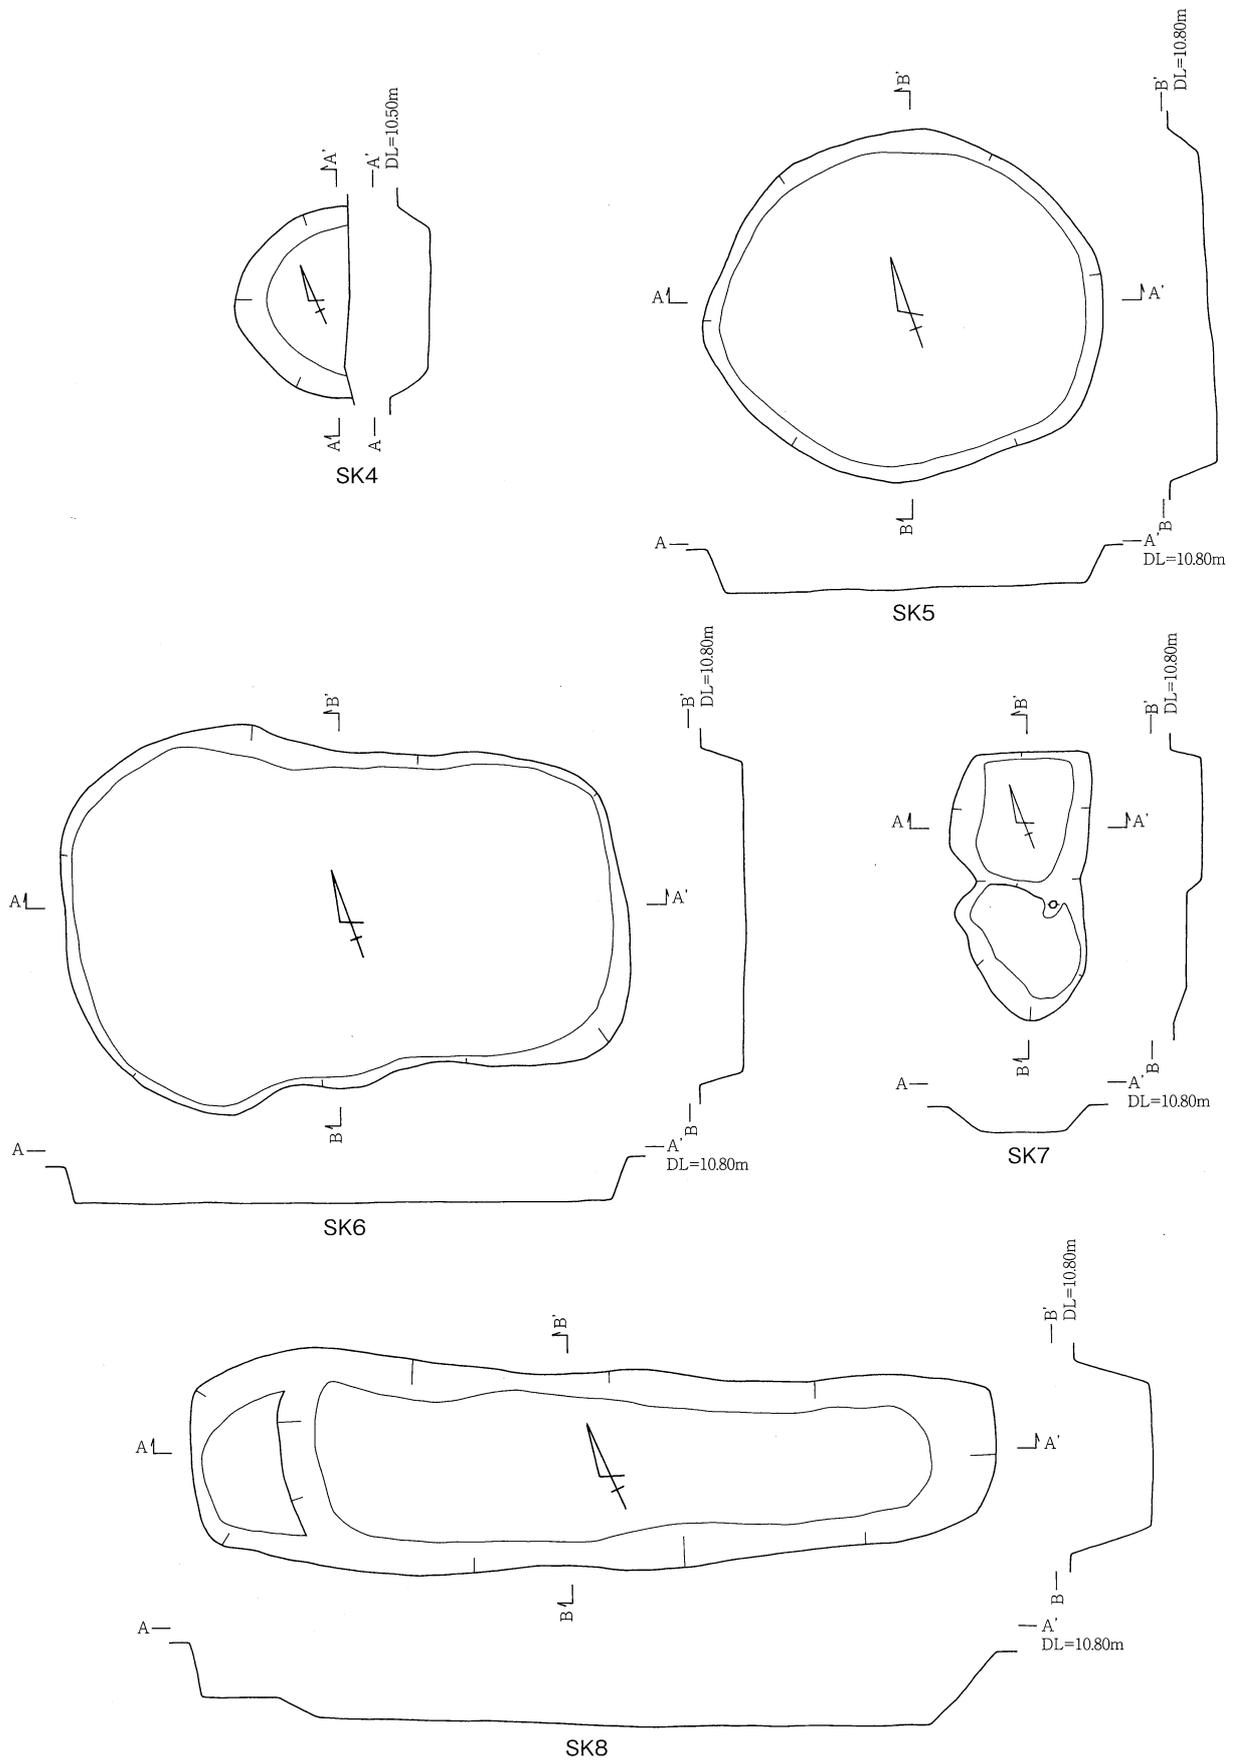
第6図 SK4～SK8 平面及び断面図

調査区の南、SK3の北にある。東は調査区外に延びており全体の形状規模は不明である。南北確認延長1.02m、東西確認延長0.62m、深さ17cmを測る。基底面はほぼ水平で、断面は逆台形状を呈する。埋土は茶灰色シルト質～砂質土に約5～15cm大の河原石が詰め込まれている。出土遺物はない。

調査区の中央より南西にある。平面形は楕円形を呈し、長径2.08m、短径1.86m、深さ13cmを測る。基底面は平坦である。埋土は茶灰色シルト質土。出土遺物はない。

調査区の中央より南西、SK5の北西にある。平面形は隅丸長方形を呈し、長辺2.96m、短辺1.79m、深さ12cmを測る。基底面は平坦面である。埋土は茶灰色シルト質土。出土遺物はない。

調査区の中央より南西、SK6の西隣にある。平面形は不整形を呈し、長辺1.43m、短辺0.73m、深さ7～15cmを測り、北へ向かうにつれ深くなり2段に掘られている。埋土は茶灰色シルト質土。出土遺物はない。

調査区の中央よりやや西にある。平面形は細長い溝状を呈し、長辺4.24m、短辺1.02m、深さ29cm～42cmと、西から東へ向かうにつれ深くなっている。壁は急に立ち上がる。埋土は茶灰色シルト質土。出土遺物はない。

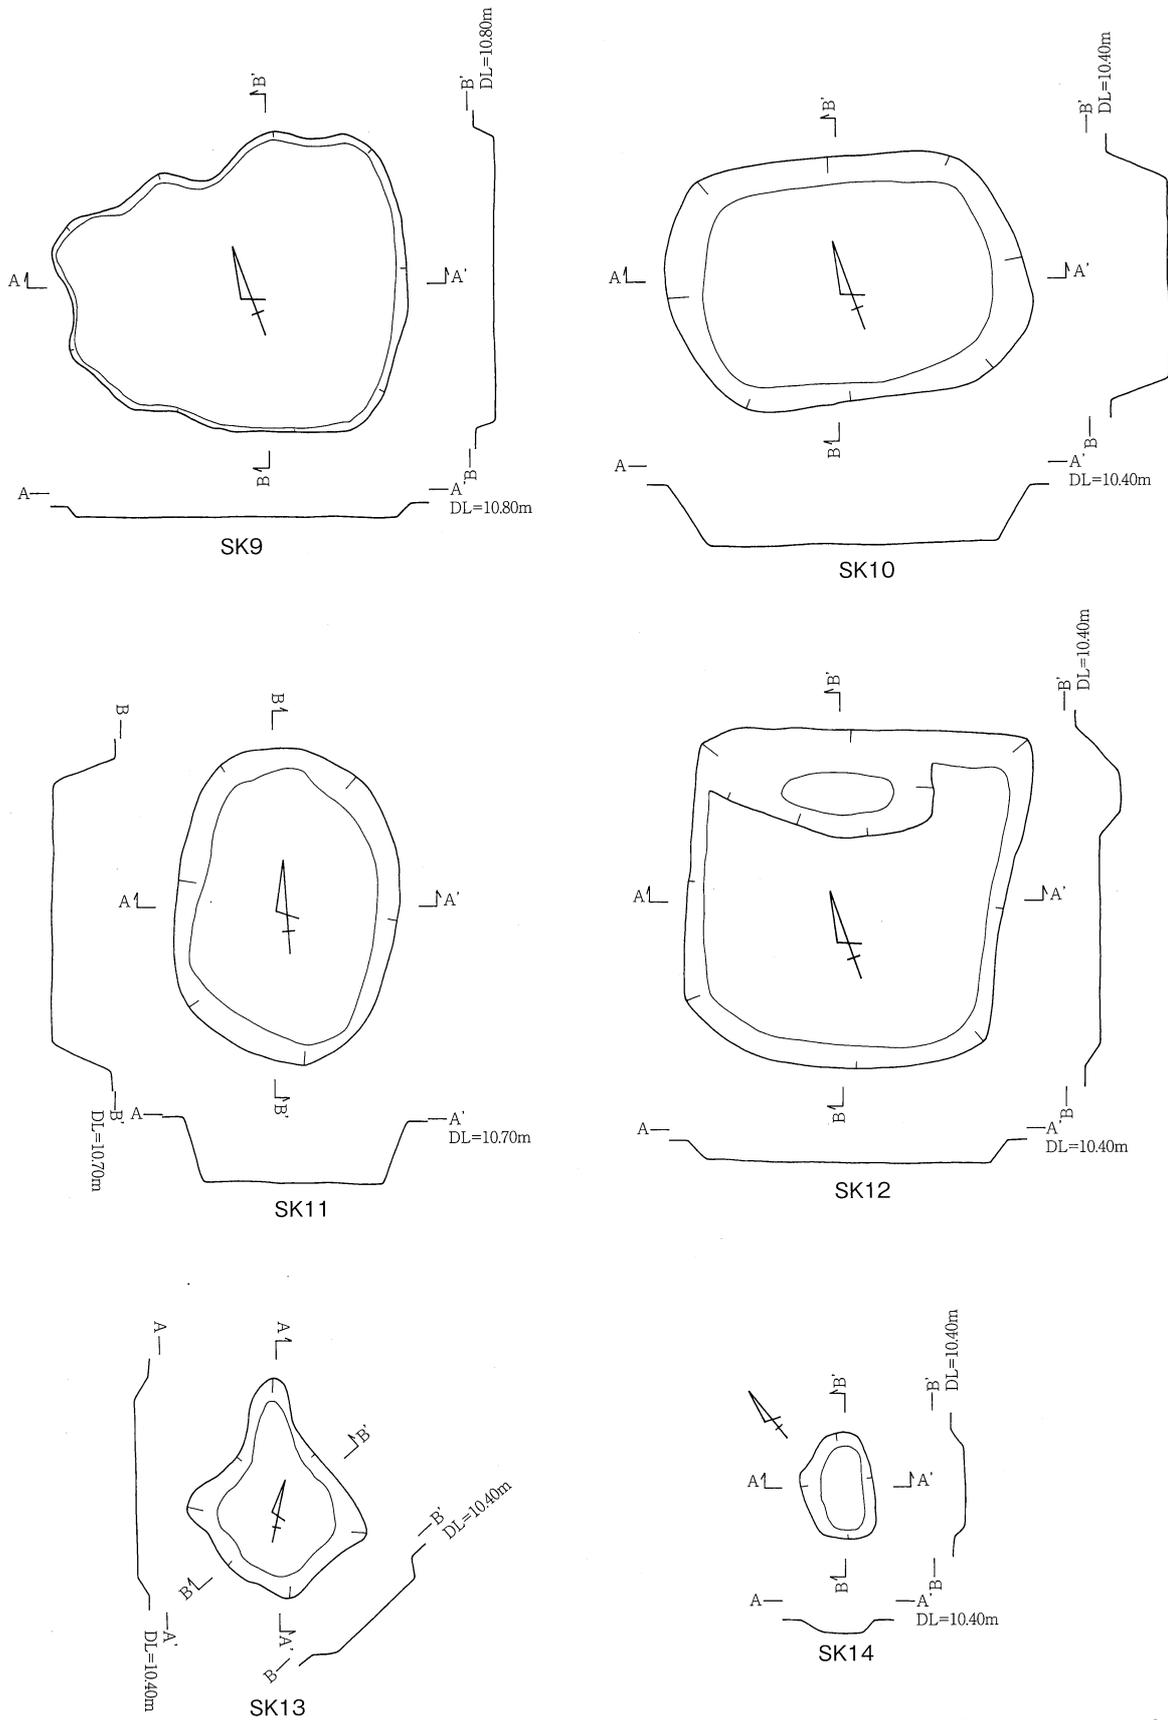
第7図 SK9～SK14 平面及び断面図

調査区の中央にある。平面形は不整楕円形を呈し、長径1.79m、短径1.58m、深さ11cmを測る。基底面は平坦である。埋土は茶灰色シルト質土。出土遺物はない。

調査区の中央より東南にある。平面形は楕円形を呈し、長径1.90m、短径1.28m、深さ32cmを測る。基底面はほぼ水平で、壁は斜めに立ち上がる。埋土は茶灰色シルト質～砂質土に約20cm大の河原石が詰め込まれる。出土遺物はない。

調査区の中央より東南にあり、南に接するSK12を切っている。平面形は楕円形を呈し、長径1.68m、短径1.18m、深さ34cmを測る。基底面はほぼ水平で、壁は斜めに立ち上がる。埋土は茶灰色シルト質土。出土遺物はない。

調査区の中央より東南にあり、北に接するSK11に切られている。平面形は隅丸方形を呈し、長辺(南北)1.79m、短辺(東西)1.67m、深さ12cmを測る。基底面はほぼ水平で、北側には深さ約22cmの浅い落ち込みがある。埋土は茶灰色シルト質土。出土遺物はない。

調査区の中央より東南、SK11の東にある。平面形は不整形を呈し、長辺1.15m、短辺0.91m、深さ10cmを測る。断面は僅かに舟底状を呈する。埋土は茶灰色シルト質土。出土遺物はない。

調査区の中央より東南、SK13の南に隣接する。平面形は楕円形を呈し、長径0.57m、短径0.38m、深さ5cmを測る。断面は舟底状を呈する。埋土は茶灰色シルト質土。出土遺物はない。

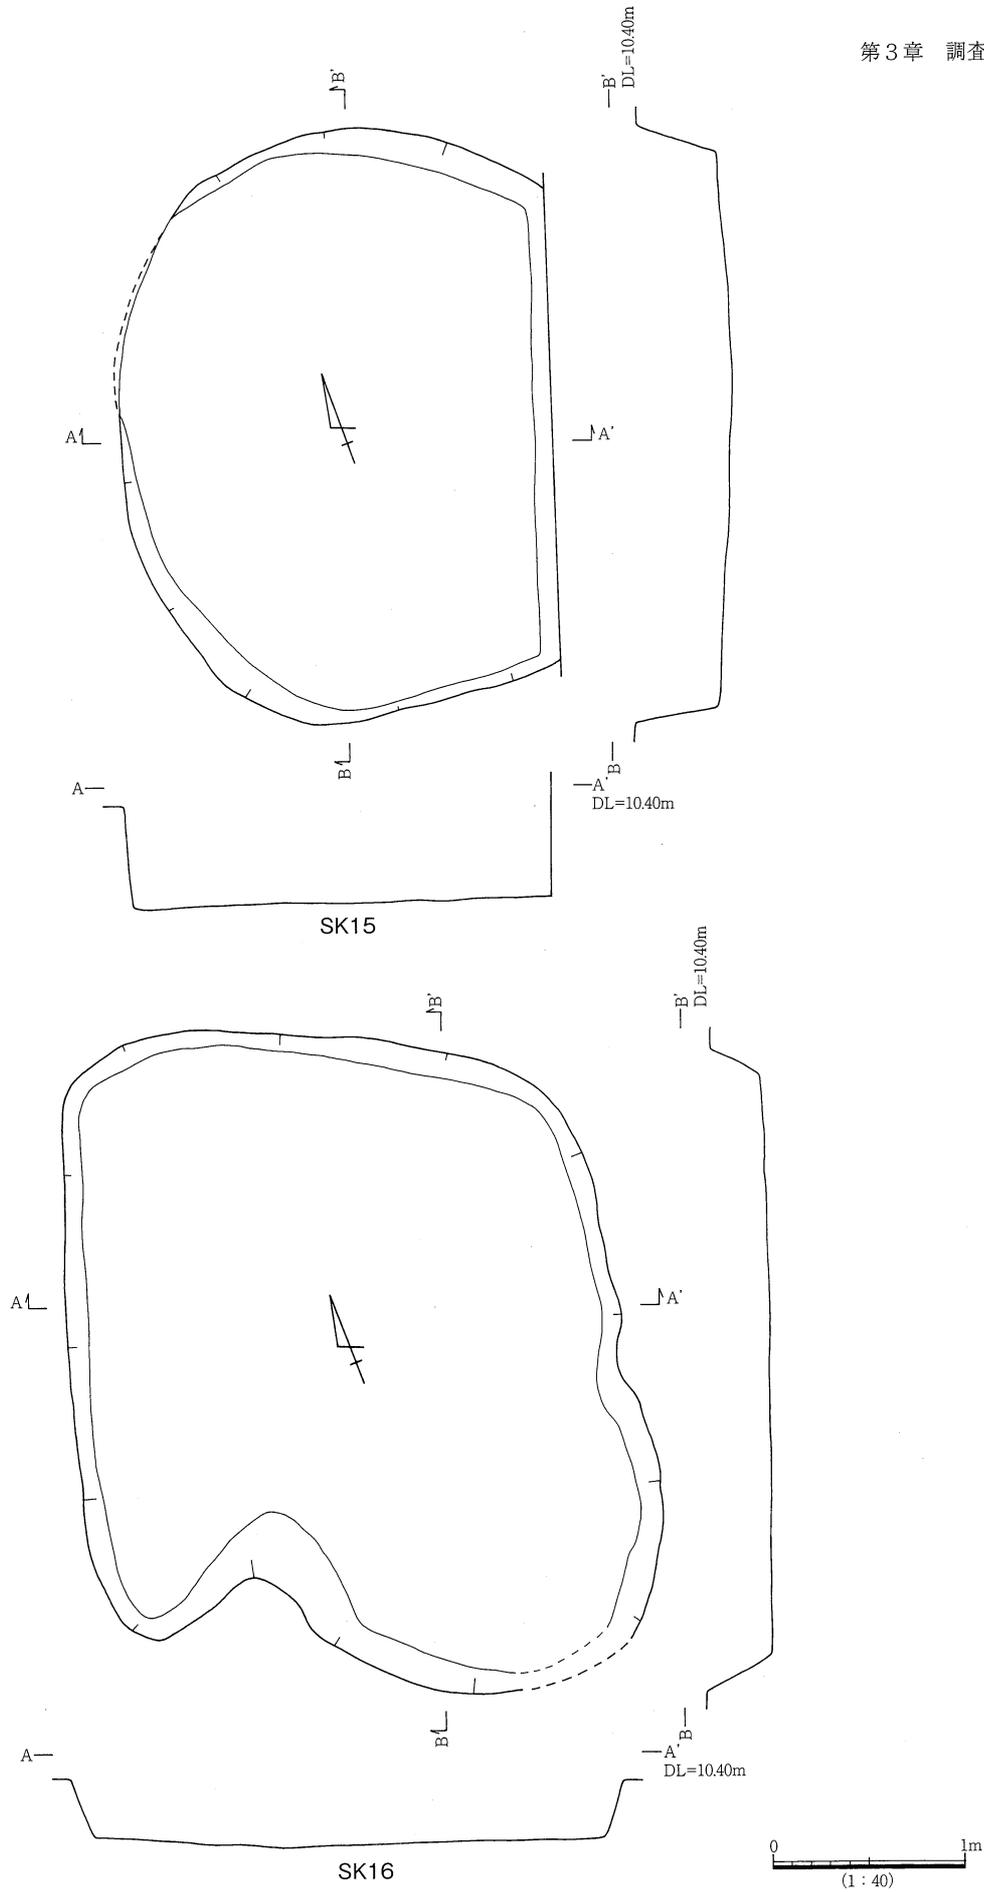
第8図 SK15・SK16 平面及び断面図

調査区の中央より東南にあり、北に接するSK16を切っている。東は調査区外に延びており全体の形状規模は不明である。南北確認延長3.15m、東西確認延長2.27m、深さ50cmを測る。基底面はほぼ水平で、壁は垂直に立ち上がる。埋土は茶灰色シルト質土。出土遺物はない。

調査区の中央より東南にあり、南に接するSK15に切られている。平面形は不整楕円形を呈し、長径3.42m、短径2.93m、深さ35cmを測る。断面は逆台形状で、壁は緩やかに立ち上がる。埋土は茶灰色シルト質土。出土遺物はない。

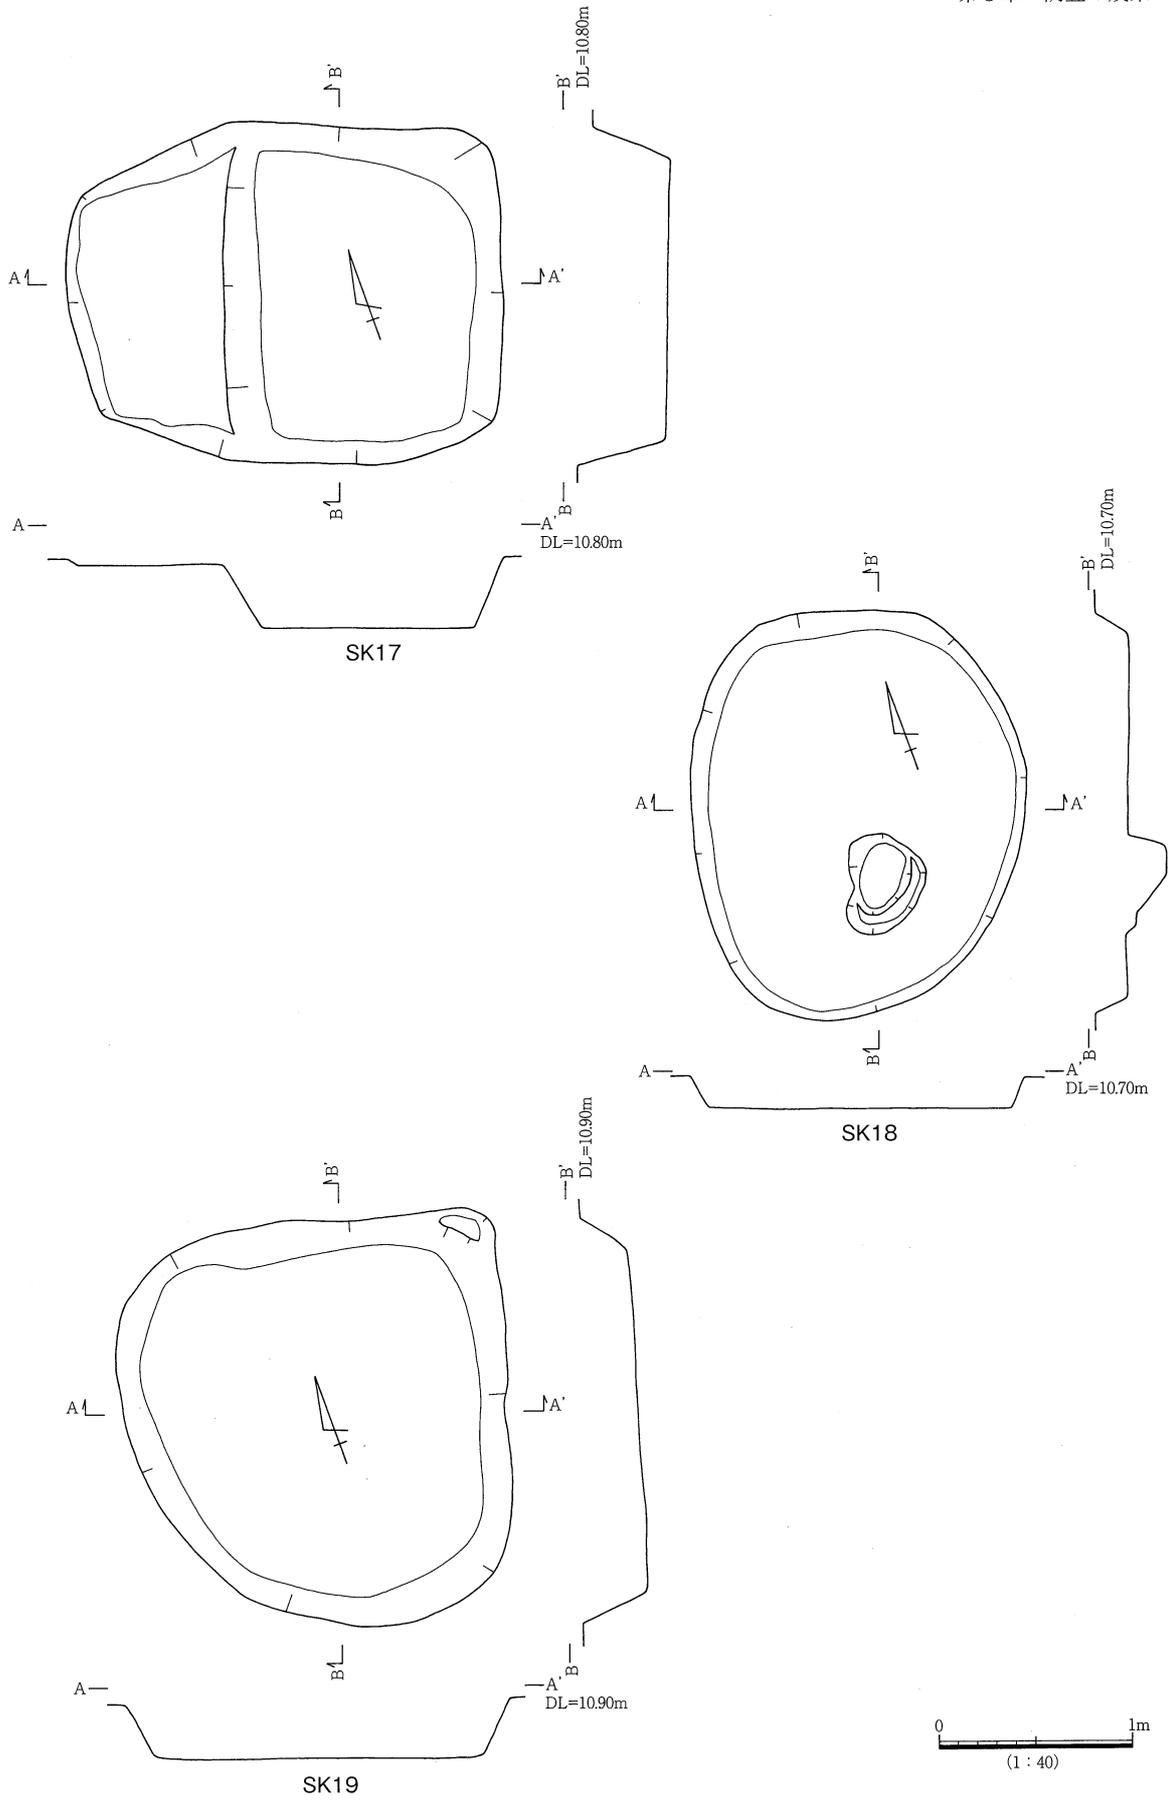
第9図 SK17～SK19 平面及び断面図

調査区のほぼ中央にある。平面形は隅丸方形を呈し、長辺2.29m、短辺1.78mを測る。基底面は西側にテラス状の段を有し、深さは最も深い部分で36cm、テラス部で4cmを測る。埋土は茶灰色シルト質～砂質土に約20cm大の河原石が詰め込まれる。近世以降と思われる陶器細片(胴部)が1点出土しているが産地は不明である。

調査区のほぼ中央、SK17の西隣にある。平面形は楕円形を呈し、長径2.17m、短径1.75m、深さ17cmを測る。基底面はほぼ水平をなすが中央部に深さ21cmの落ち込みがある。埋土は茶灰色シルト質土。出土遺物はない。

調査区の中央より北東にある。平面形は不整形を呈し、長辺2.07m、短辺2.00m、深さ21cmを測る。基底面は水平で、断面は逆台形状を呈す。埋土は茶灰色シルト質土。出土遺物は土師質土器細片1点と炭化植物1点で図示できるものはない。

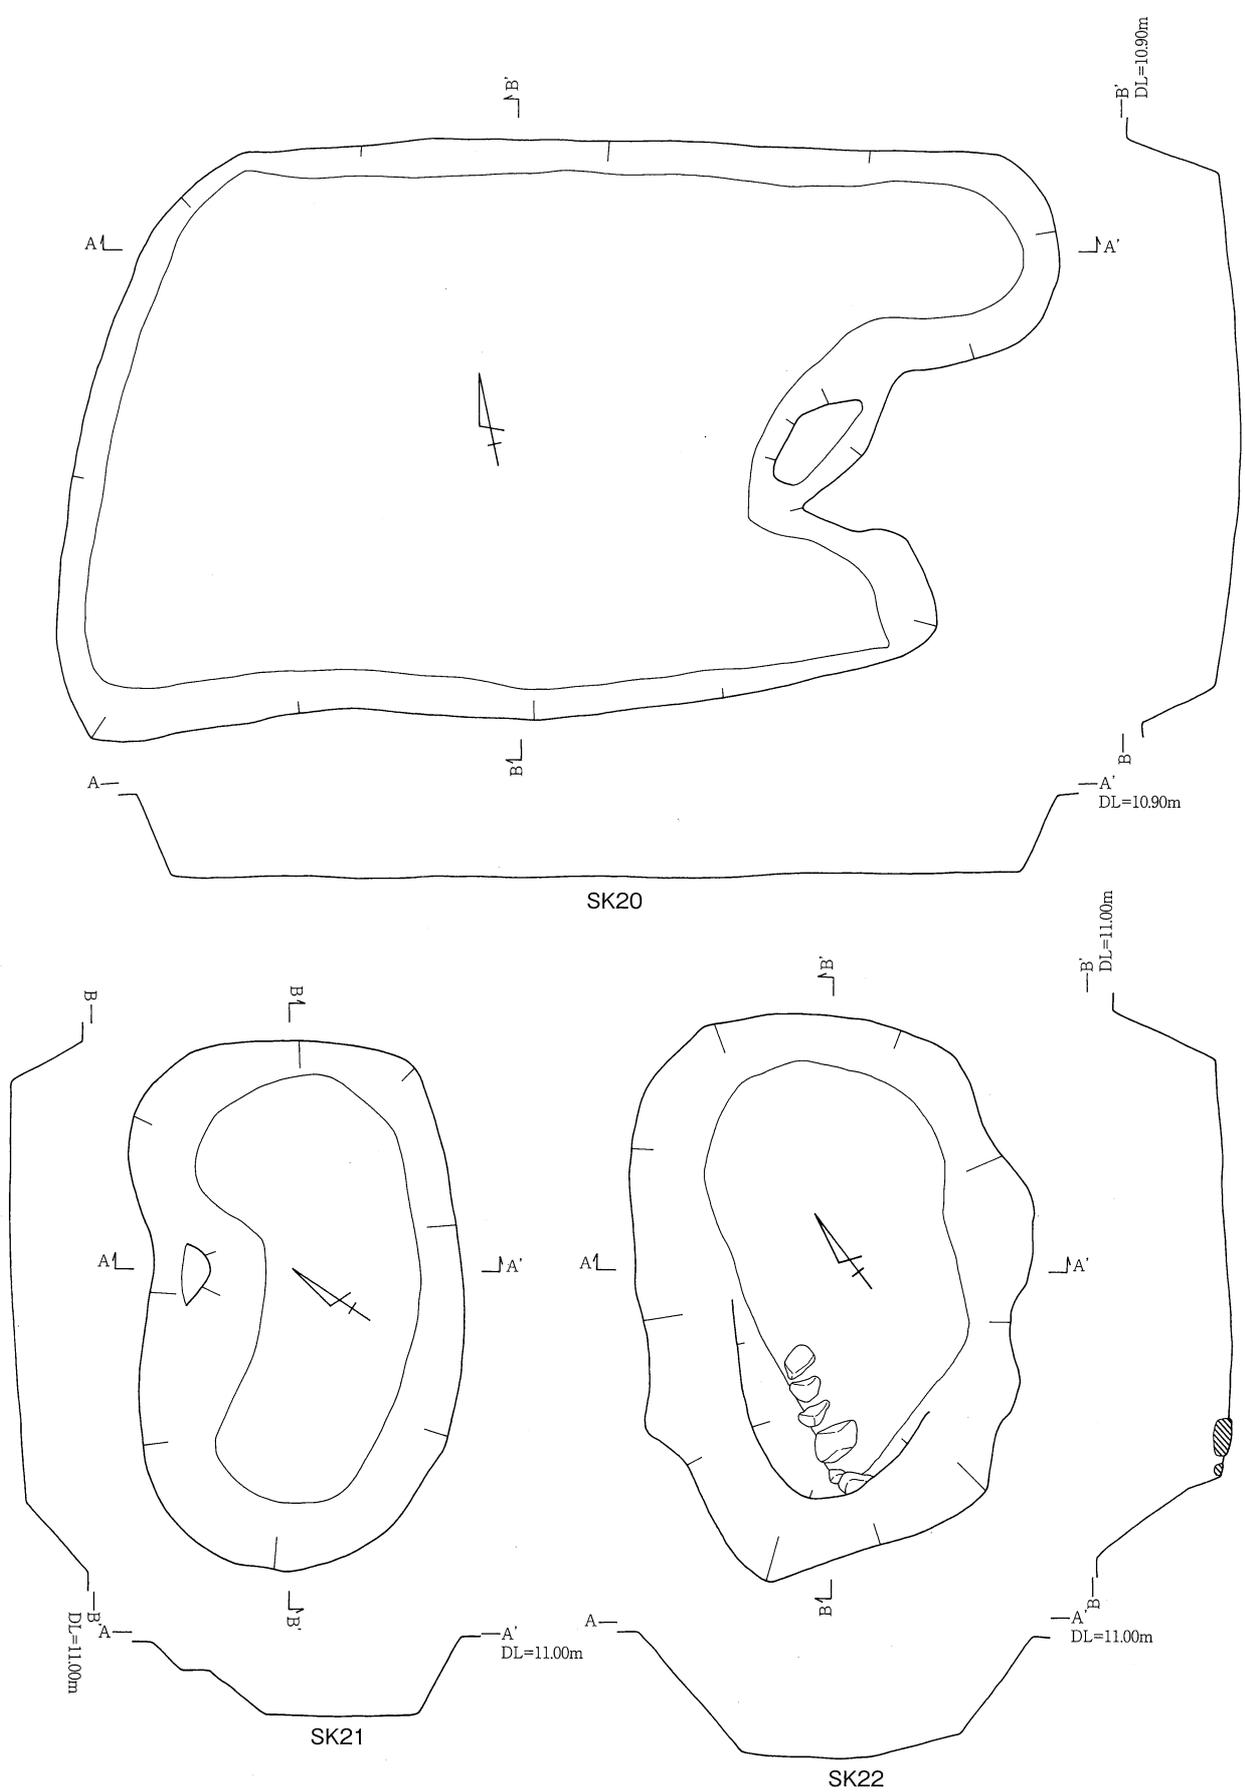
第10図 SK20～SK22 平面及び断面図

調査区の北東隅にある。平面形は不整形を呈し、長辺4.83m、短辺3.08m、深さ45cmを測る。基底面はほぼ水平で、東には約20cmの浅い落ち込みがある。断面は台形状で、壁は直線的に立ち上がる。埋土は茶灰色シルト質～砂質土に約20cm大の河原石が詰め込まれる。出土遺物はない。

調査区の中央より北にある。平面形は楕円形を呈し、長径2.83m、短径1.65m、深さ43cmを測る。基底面は西に段を有し南へ向かうにつれ僅かに高くなり、壁は斜めに立ち上がる。埋土は茶灰色シルト質～砂質土に約20cm大の河原石が詰め込まれる。出土遺物はない。

調査区の北西、SK21の北隣にある。平面形は不整楕円形を呈し、長径2.07m、短径2.89m、深さ64cmを測る。基底面は西へ向かうにしたがい深くなり、壁は斜めに立ち上がる。埋土は茶灰色シルト質～砂質土に約20cm大の河原石が詰め込まれる。出土遺物はない。

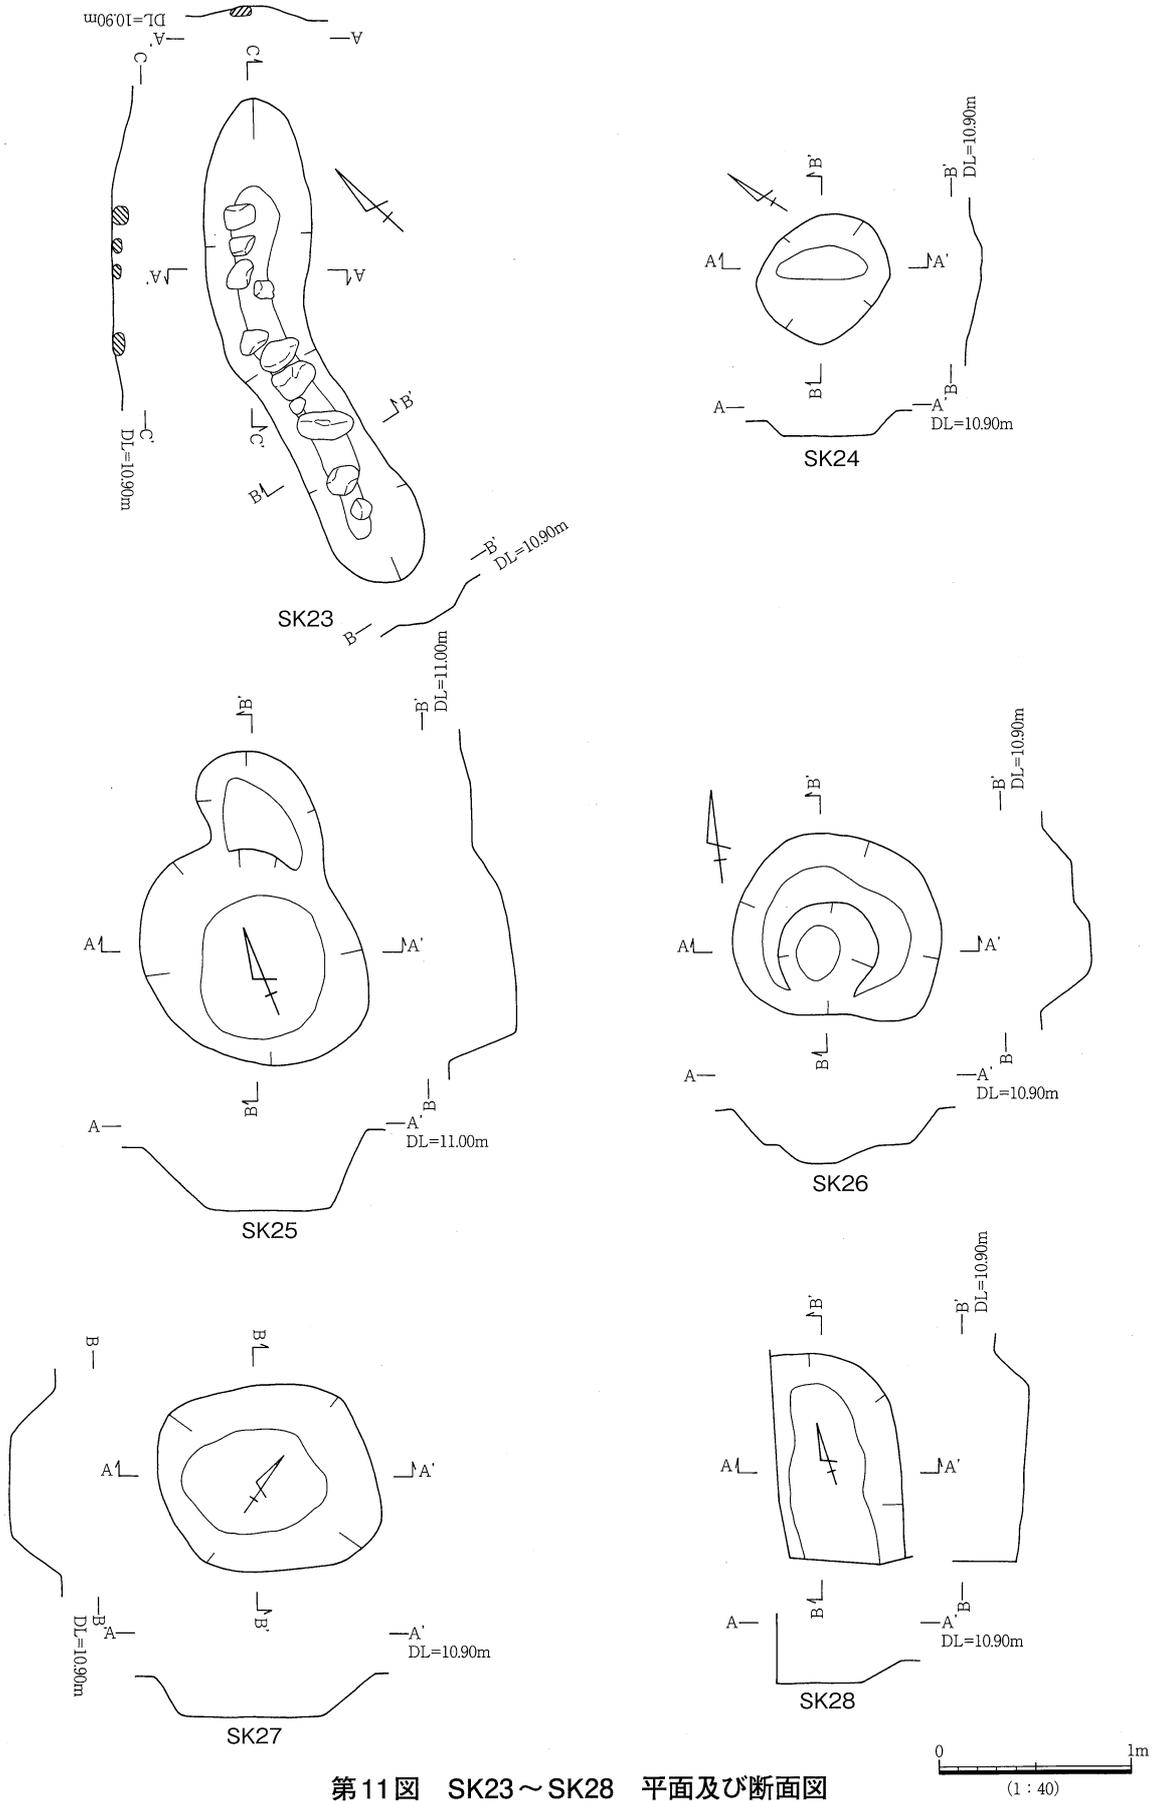
第11図 SK23～SK28 平面及び断面図

調査区の北西、SK22の北隣にある。平面形は細長い溝状を呈し、長辺2.65m、短辺0.53m、深さ6cmを測る。断面は僅かに舟底状を呈する。埋土は茶灰色シルト質～砂質土に約20cm大の河原石が詰め込まれる。出土遺物はない。

調査区の北西、SK23の西にある。平面形は円形を呈し、長径0.69m、短径0.67m、深さ10cmを測る。基底面はほぼ水平である。埋土は茶灰色シルト質～砂質土に約20cm大の河原石が詰め込まれる。出土遺物はない。

調査区の北西、SK24の西隣にある。平面形は瓢箪形を呈し、長径方向1.66m、短径方向1.17mを測る。基底面は北側にテラス状の段を有し、深さは最も深い部分で38cm、テラス部で8cmを測る。埋土は茶灰色シルト質～砂質土に約20cm大の河原石が詰め込まれる。出土遺物はない。

調査区の北西、SK25の西隣にある。平面形は楕円形を呈し、長径1.09m、短径0.95mを測る。基底面は段をもち南には約10cmの落ち込みがある。埋土は茶灰色シルト質～砂質土に約20cm大の河原石が詰め込まれる。出土遺物はない。

調査区の北西、SK26の西隣にある。平面形は楕円形を呈し、長径1.14m、短径0.99m、深さ23cmを測る。基底面は平坦であり、壁は斜めに立ち上がる。埋土は茶灰色シルト質～砂質土に約20cm大の河原石が詰め込まれる。出土遺物は型紙摺の印判皿と思われる陶器細片(口縁部)1点のみである。

調査区の北西端、SK27の西隣にある。南と西は調査区外に延びており全体の形状規模は不明であるが、南北確認延長1.01m、東西確認延長0.65m、深さ16cmを測る。基底面はほぼ水平をなしている。埋土は茶灰色シルト質～砂質土に約20cm大の河原石が詰め込まれる。出土遺物はない。

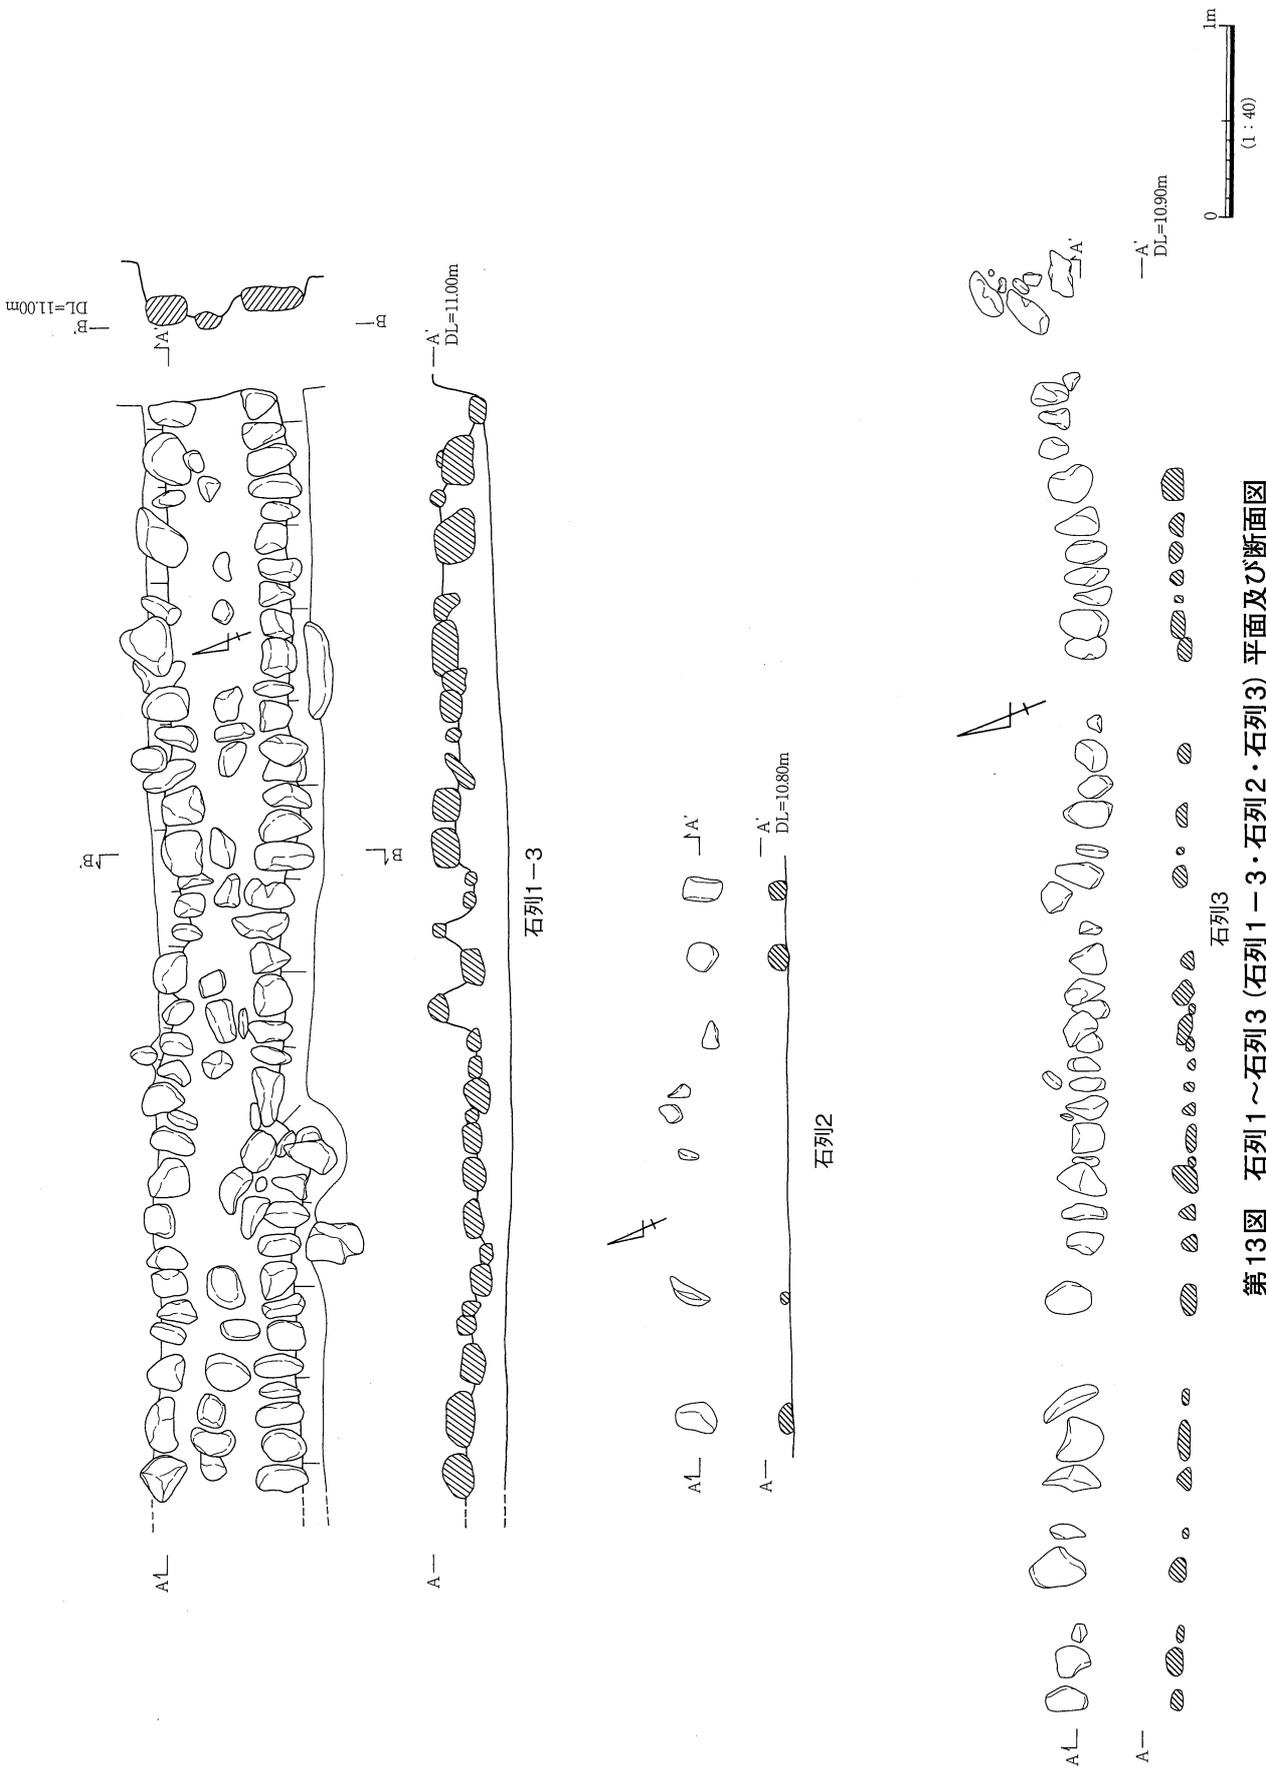
第13図 石列1～石列3 (石列1-3・石列2・石列3) 平面及び断面図

石列1の東側部分である。東は調査区外へ延びる。確認できた範囲で東西6.0m、幅1.0mを測る。約10～30cm大の河原石が並ぶ。出土遺物はない。

調査区ほぼ中央東にある。長軸方向はN-69°-Wで直線的に東西方向に延びる。確認できた範囲で東西3.0m、幅0.4mを測る。約5～20cm大の河原石8個が、ほぼ均等に1列に並ぶ。出土遺物はない。近代或いは近世の田畑の区画を形成する畦であると考えられる。

調査区北西にある。西は調査区外へ延びており東はSK23に切られる。長軸方向はN-69°-Wで直線的に東西方向に延びており、確認できた範囲は東西5.7m、幅0.5mを測る。約20cm大の河原石がほぼ1列に並ぶ。出土遺物はない。近代或いは近世の田畑の区画を形成する畦であると考えられる。

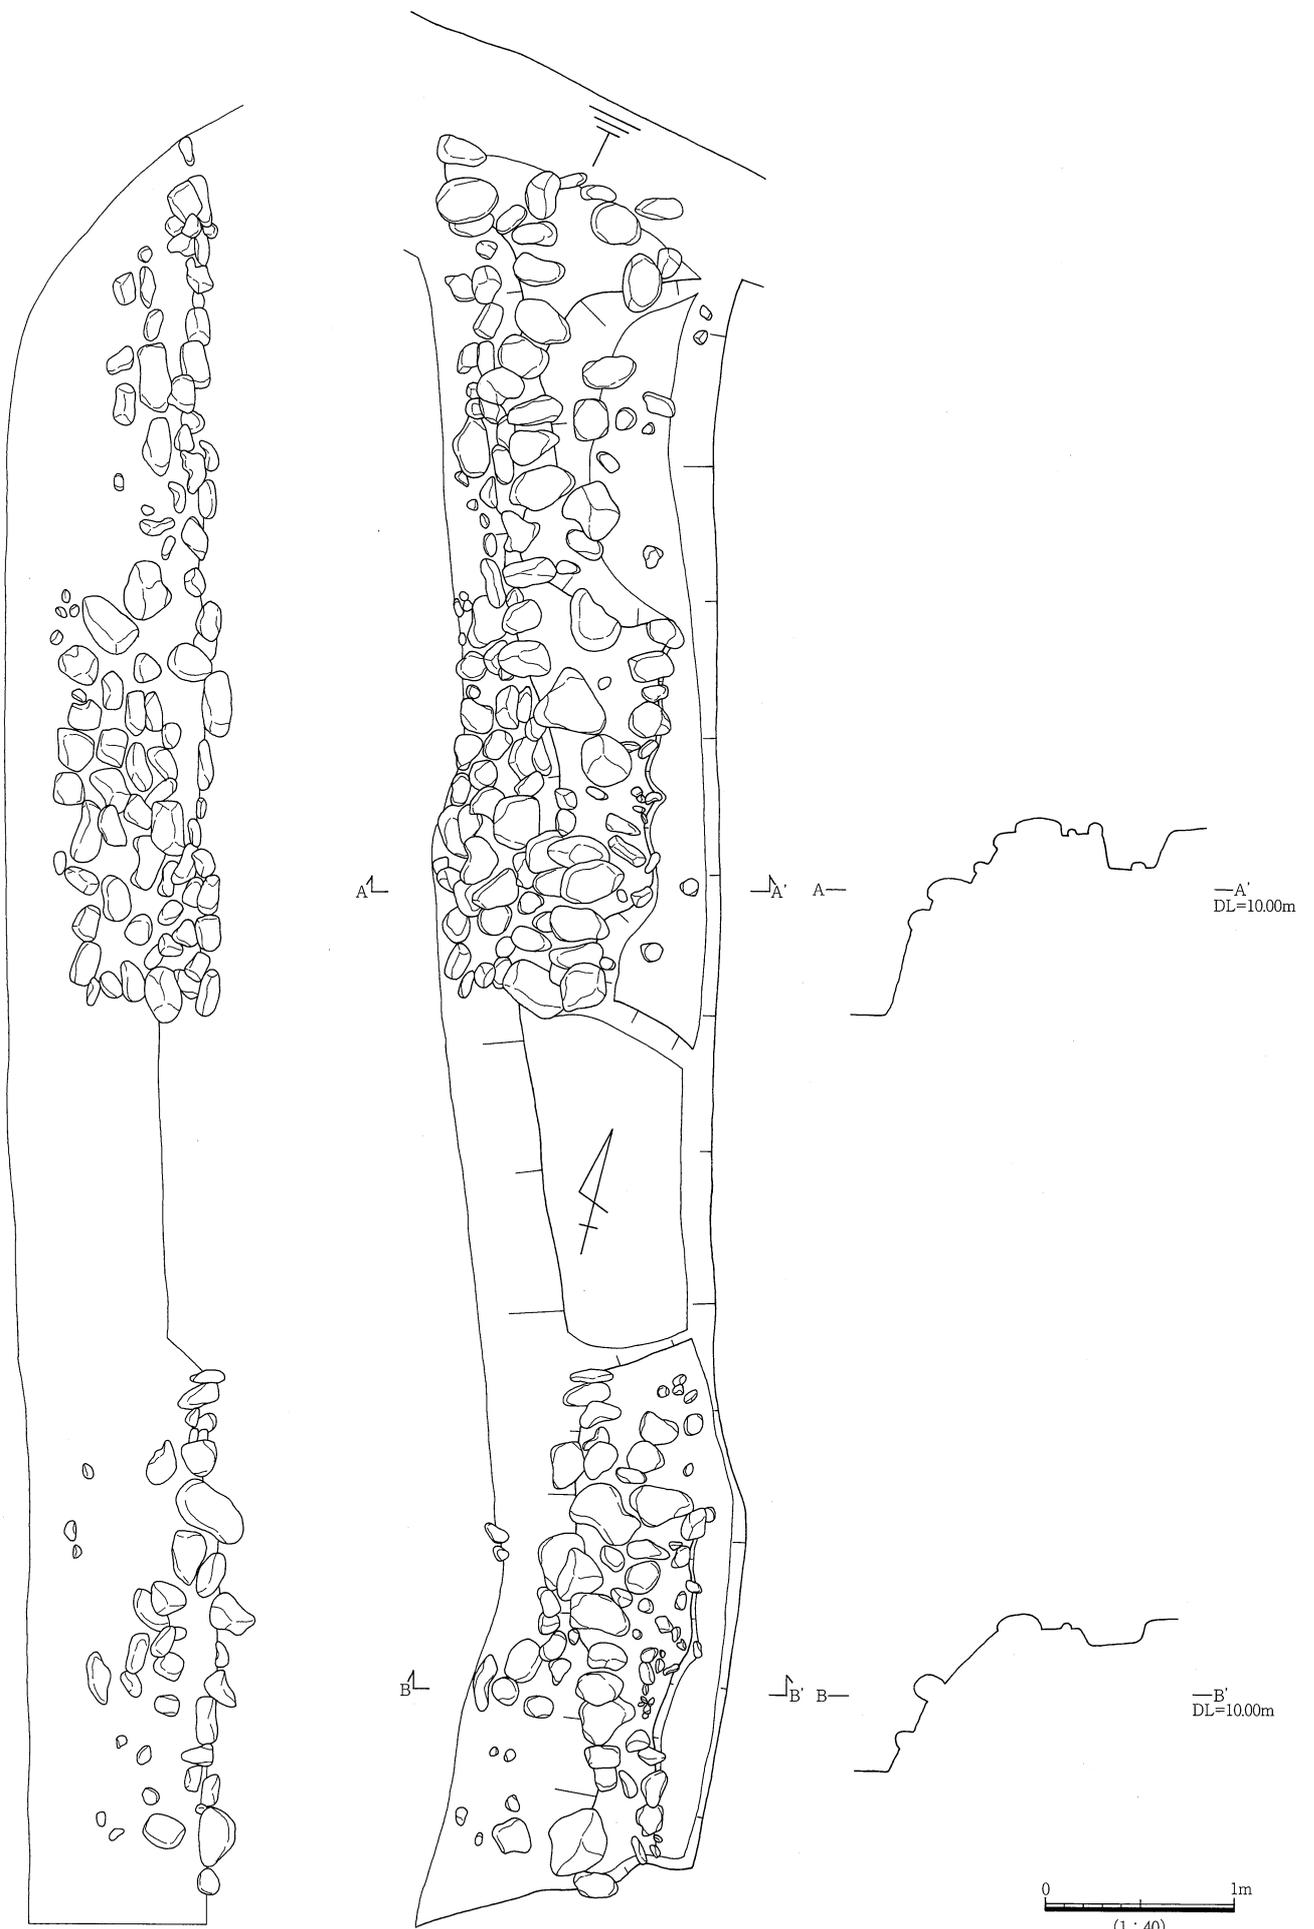
第14図 石組遺構 平面図・立面図・横断面

調査区北にある。長軸方向はN-11°-Wで南北に延びており、確認できた範囲で南北10.5m、幅1.3mを測り、東部分は段状になっている。全体中央部に3.1m程、石のない空間が認められるがその意味は不明である。出土遺物も皆無で時期や性格は明確ではないが、遺構西側に砂礫層と砂層の堆積が確認できるため氾濫を防ぐために設けられた施設ではないかと思われ、上層の石列遺構や土坑よりは古い時期に造られていると考えられる。
