かみ おか きた  
上 岡 北 遺 跡

— 上岡地区農業集落排水緊急整備事業に伴う発掘調査報告書 —

2008.12

香南市教育委員会

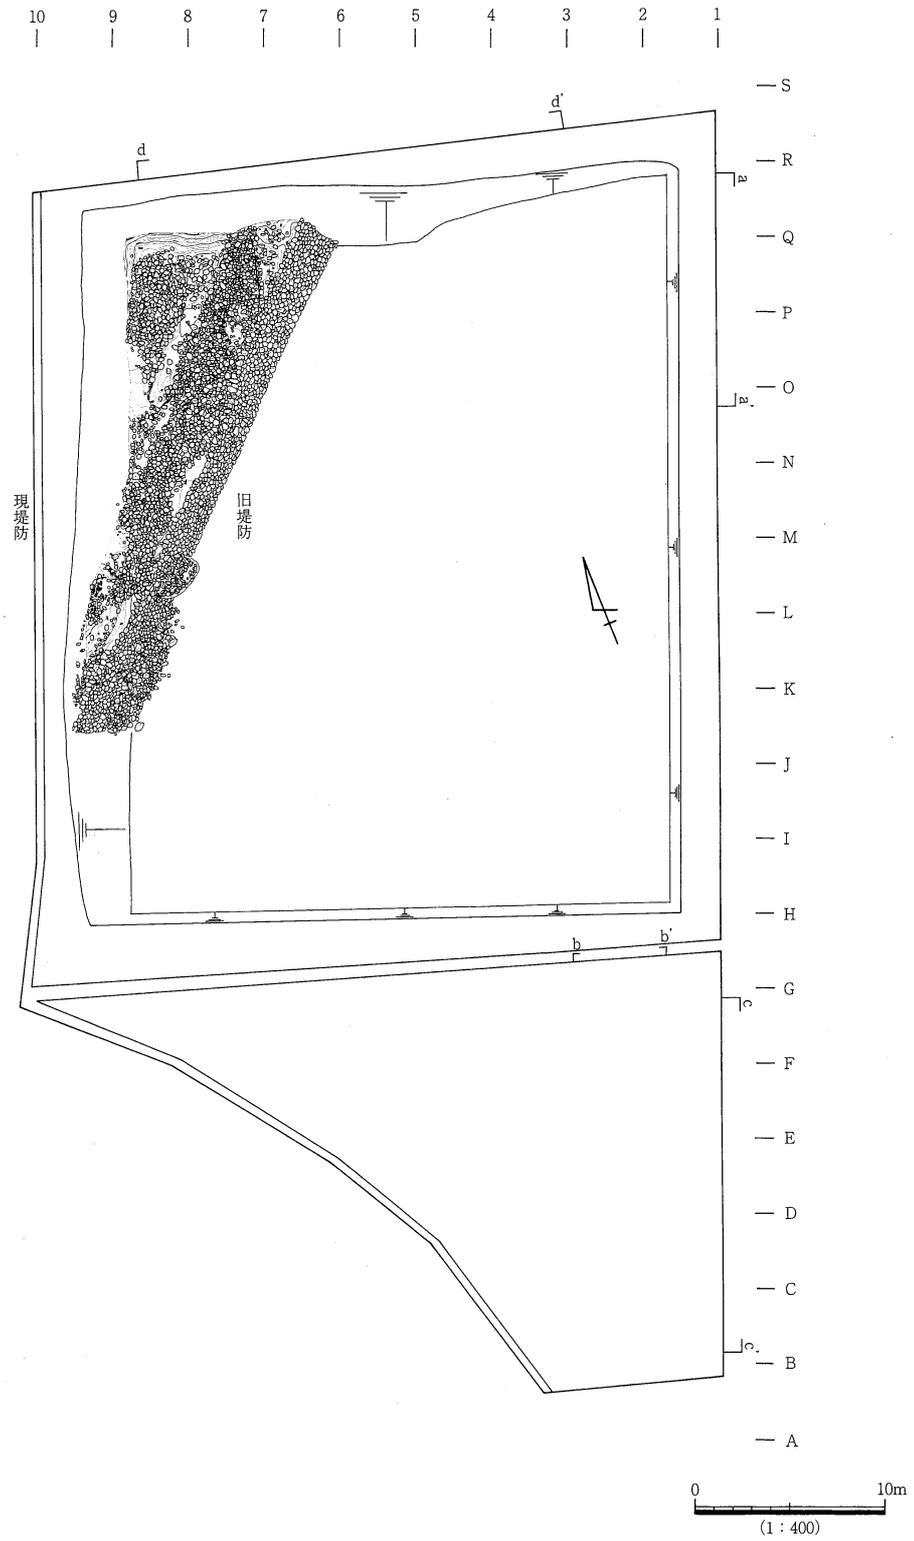
第17図 中層の検出遺構全体図

旧堤防の主軸はN-45°-Eで北東から南西方向に延びており、現堤防の長軸方向は調査区付近でN-19°-Eで北から南へ延びている。

旧堤防の北東部は調査区外に延び、南西部は現堤防と交差してその下を通り調査区外に延びている。

旧堤防の確認延長は約29.2m、高さは約1.7~2.0m、馬踏の幅は約1.8~2.0mを測る。また、現堤防の馬踏から旧堤防馬踏までの高低差は約2.1~2.7mを測り旧堤防最下部の標高は約8.0mを測る。

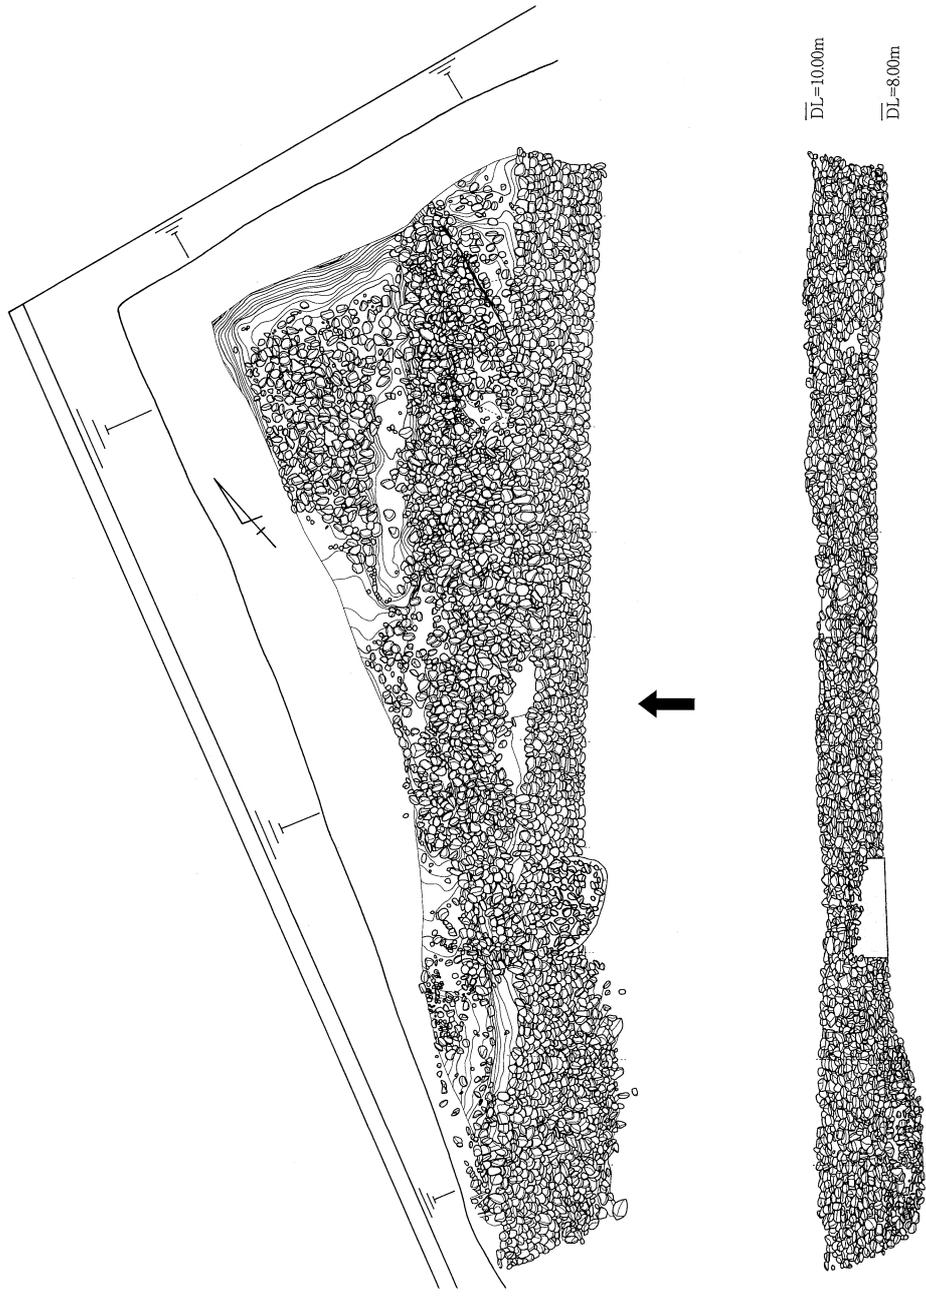
第18図 旧堤防出土状況 平面及び立面図

平成12年4月24日午後、調査区北西部の物部川左岸部に存在する現在の堤防の東側に、この堤防より古い時期に機能していたと考えられる堤防の馬踏を検出した。

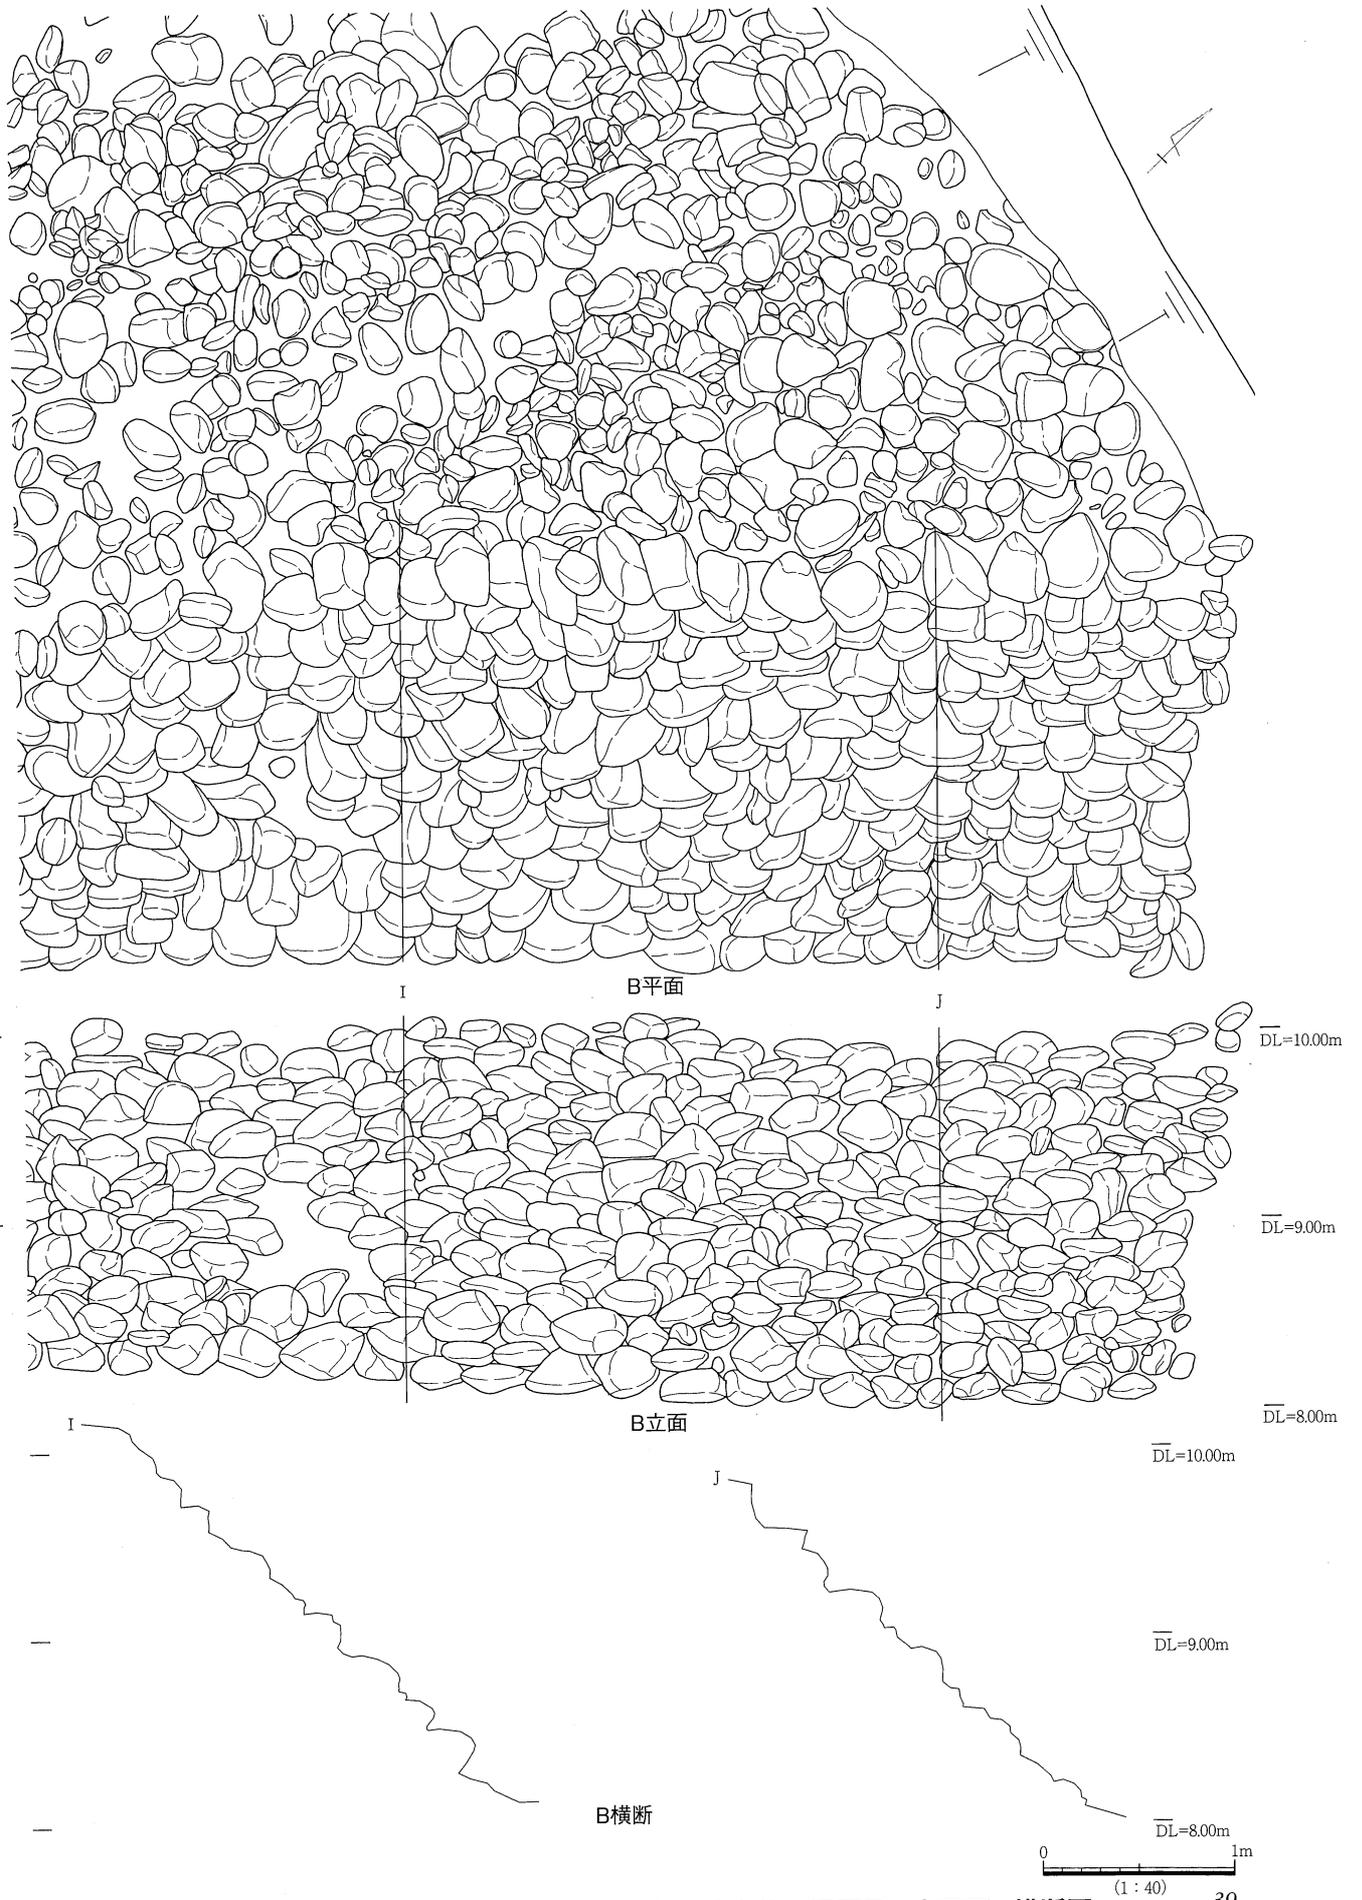
第23図 旧堤防 B. 北側堤防上石列部分除去後 平面図・立面図・横断面

B. 北側堤防上石列部分は航空写真測量後に除去した。（第23図）

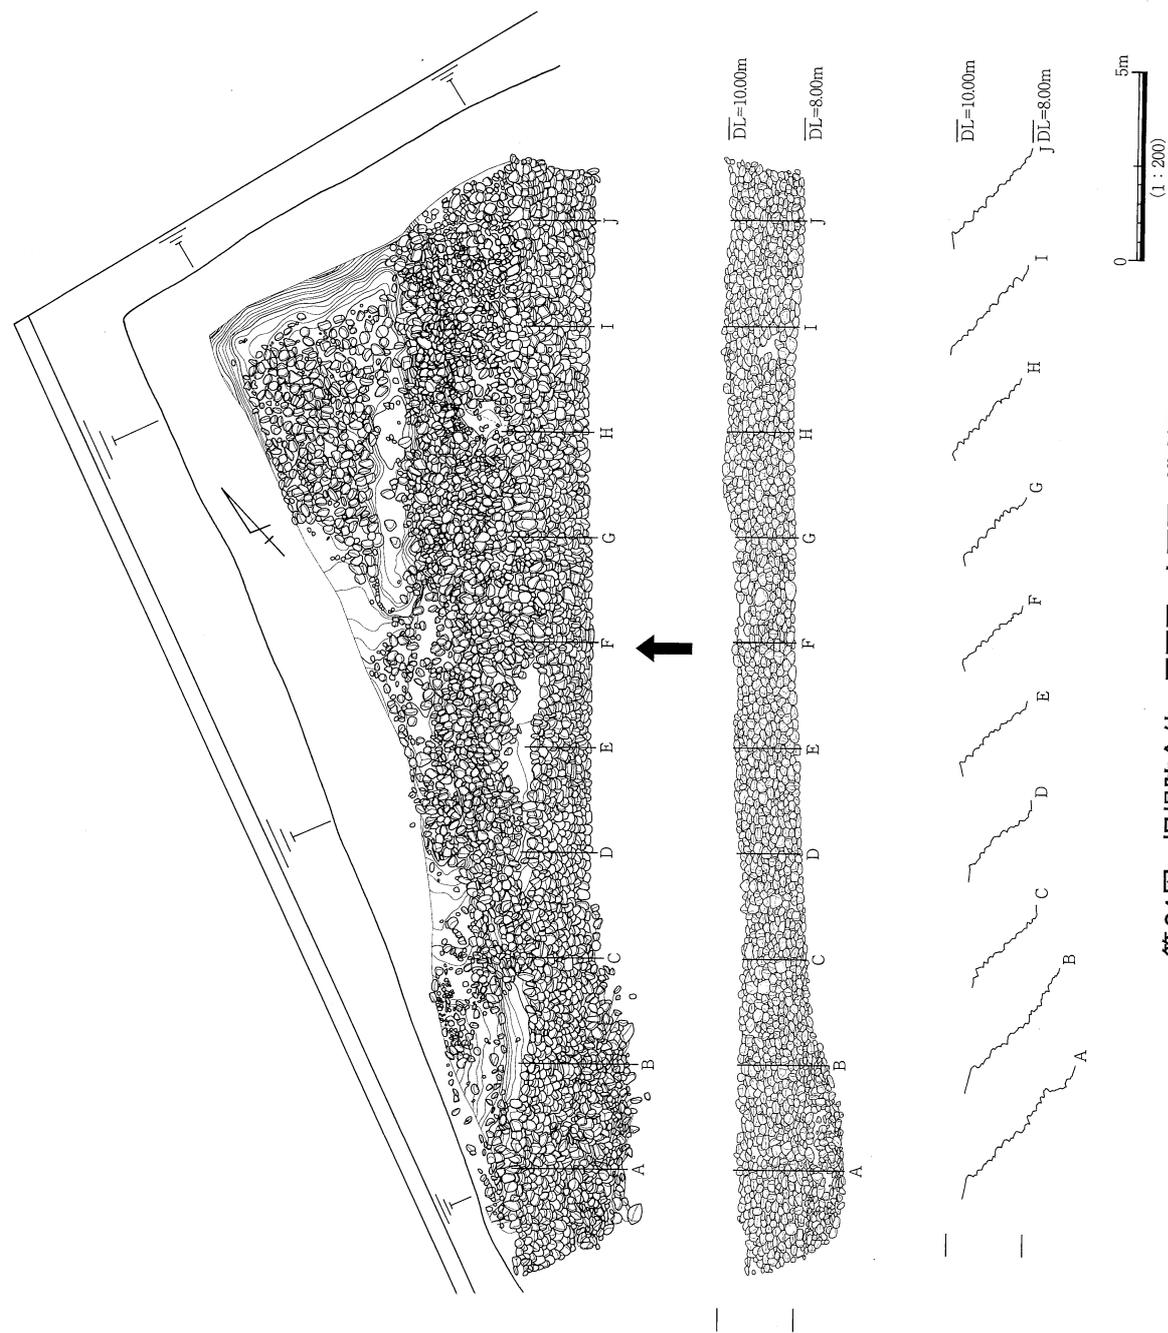
第24图 旧堤防全体 平面图·立面图·横断面

旧堤防北側、馬踏の標高は約9.9mで南へ約15.0mの地点で標高9.8m、約29.7mの地点で9.3mを測り、馬踏は南に向かって僅かに傾斜し高さは低くなっている。上流側から下流側に向かって標高が下がっており、この地周辺全体の標高も上流側から下流側へ下がっているのもそれに合わせて勾配がつけられている。（第24図）

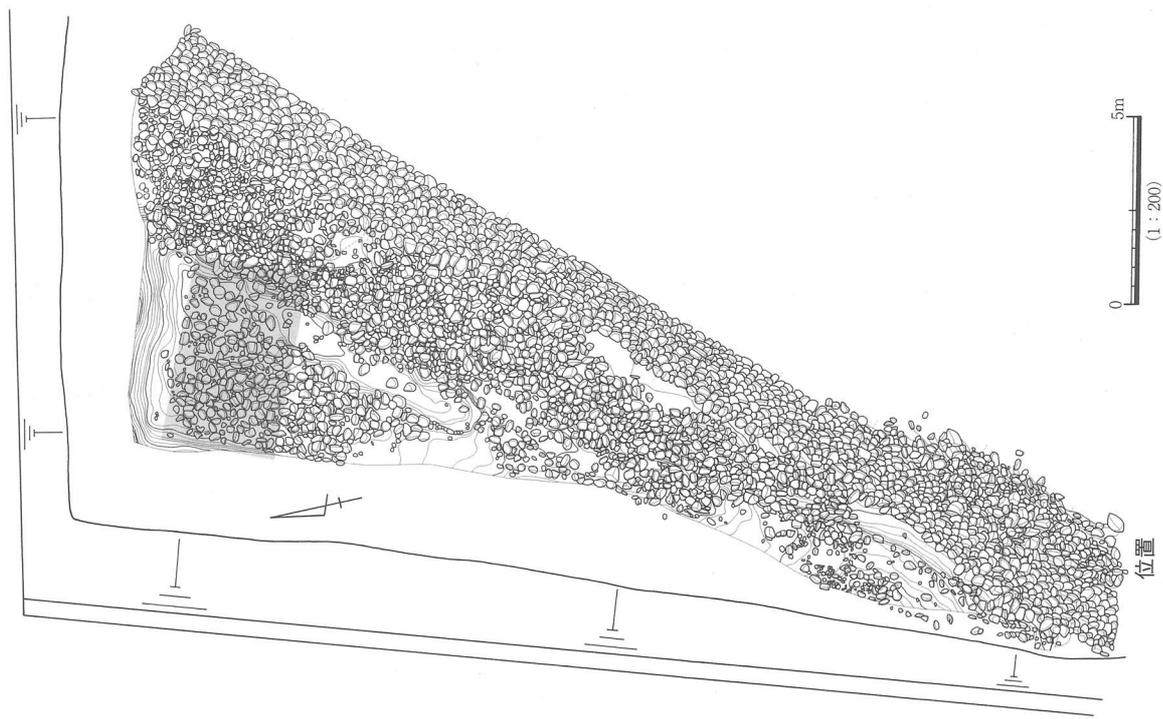
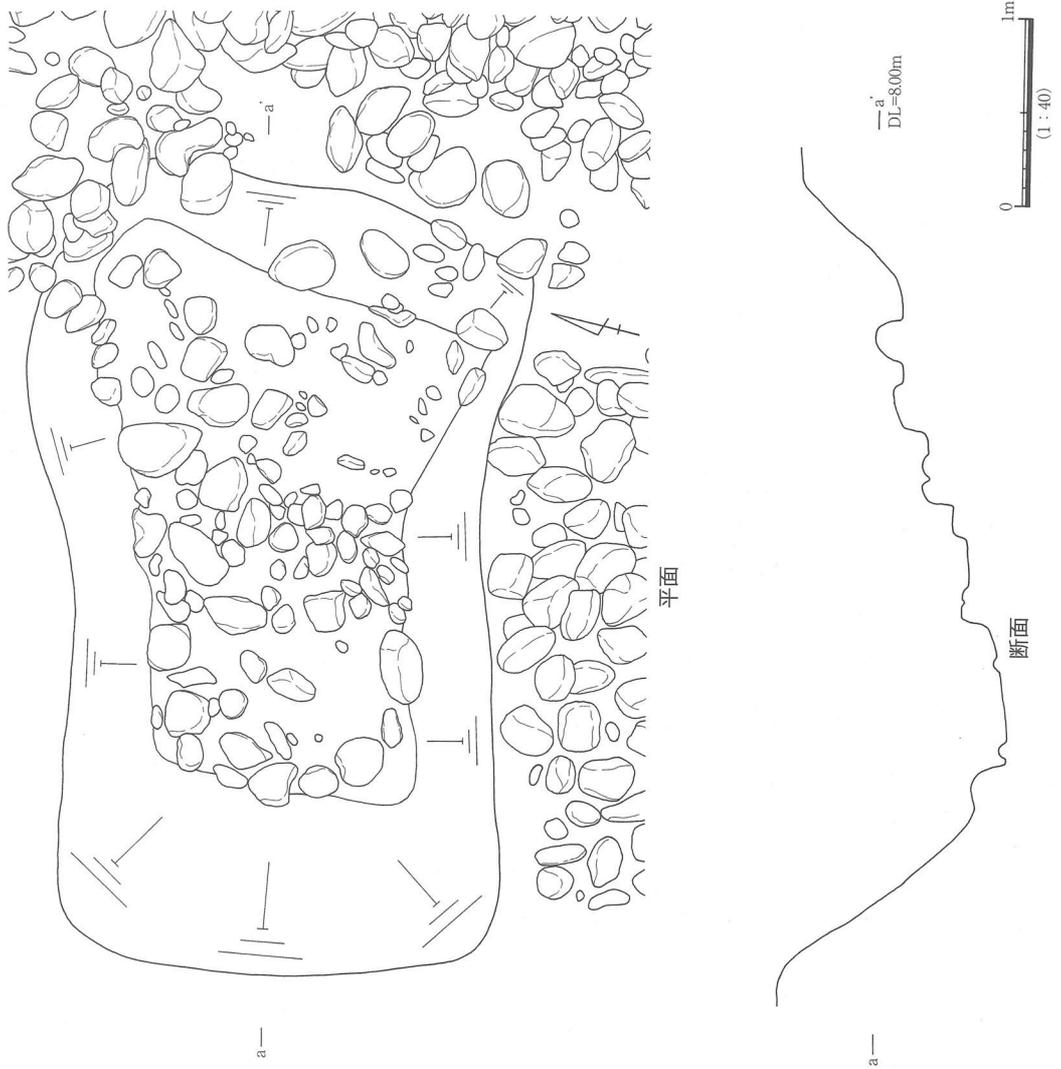
第25図 旧堤防 北側西トレンチの調査位置と平面及び断面図

裏法表面の石は1~50cm大の河原石が積まれており、最下部にある50cm前後の石が基底部と思われる、断面調査箇所の裏法角度は44°を測る。

堤防表面の石を除去後、堤防内部の調査を行う。内部には20~40cm大の河原石の隙間に茶褐色粘質~シルト質土が入っており、河原石とともに締め固められている。

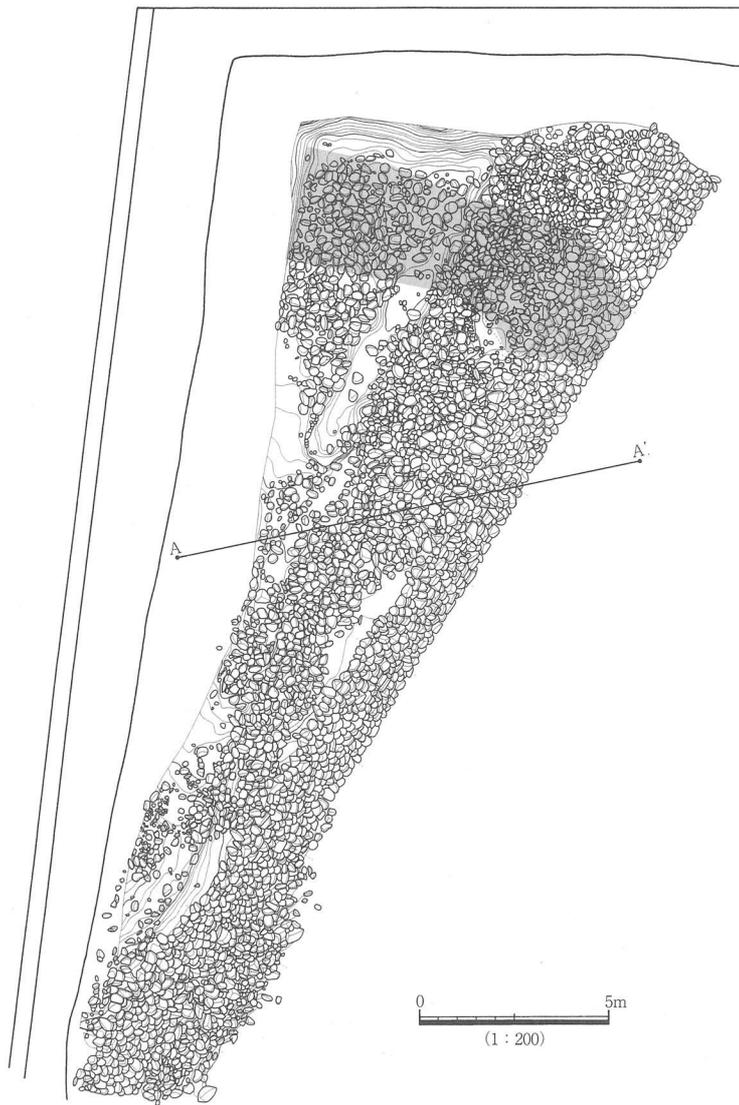
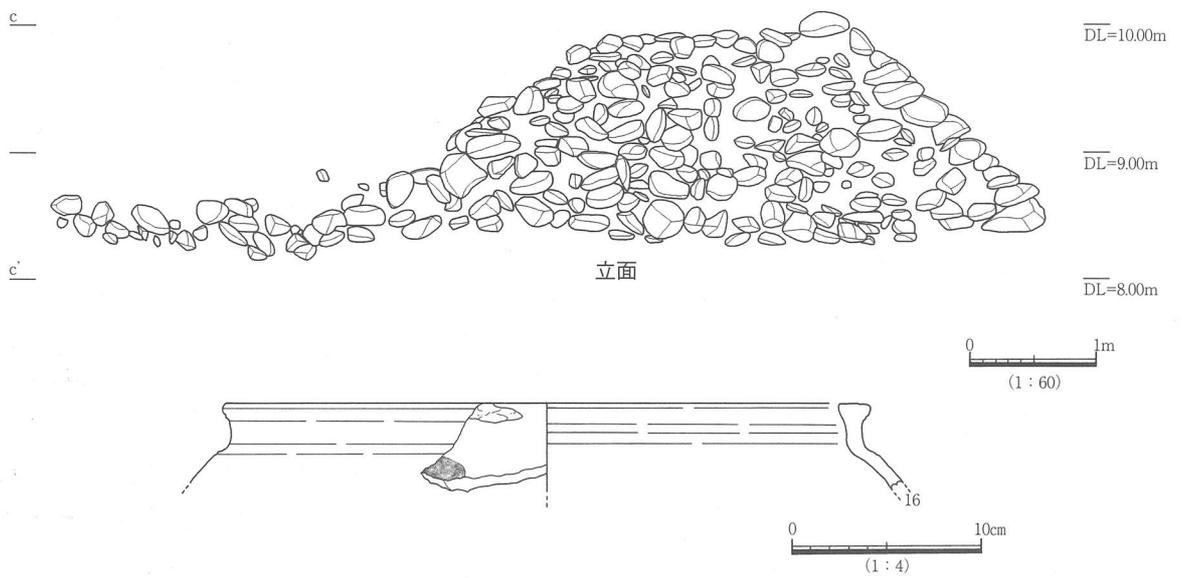
第26図 旧堤防 断面調査の位置と断面北側立面図及び出土遺物

旧堤防内部から近世陶器片1点が出土した。(第26図)

馬踏表面の石を除去し、内部の堤防構築土及び石を少し除去した標高9.622mで遺物が出土する。出土した近世陶器は鉄釉甕(16)で、口縁部は内外に拡張し、口唇部に一条の沈線が認められる。胎土は鉾物粒を含み、にぶい黄橙色を呈する。口唇部及び内面に灰釉、外面に鉄釉が施され、外面の一部に灰釉がみられる。施釉方法の鉄釉と木灰釉のかけ分けや口縁から頸部にかけての形状は丹波製品に似ているが、胎土中に黒色細粒が多く含まれている点が丹波製品と違っている。近世の陶器であることには間違いはないが正確な生産地と時期比定は難しい。

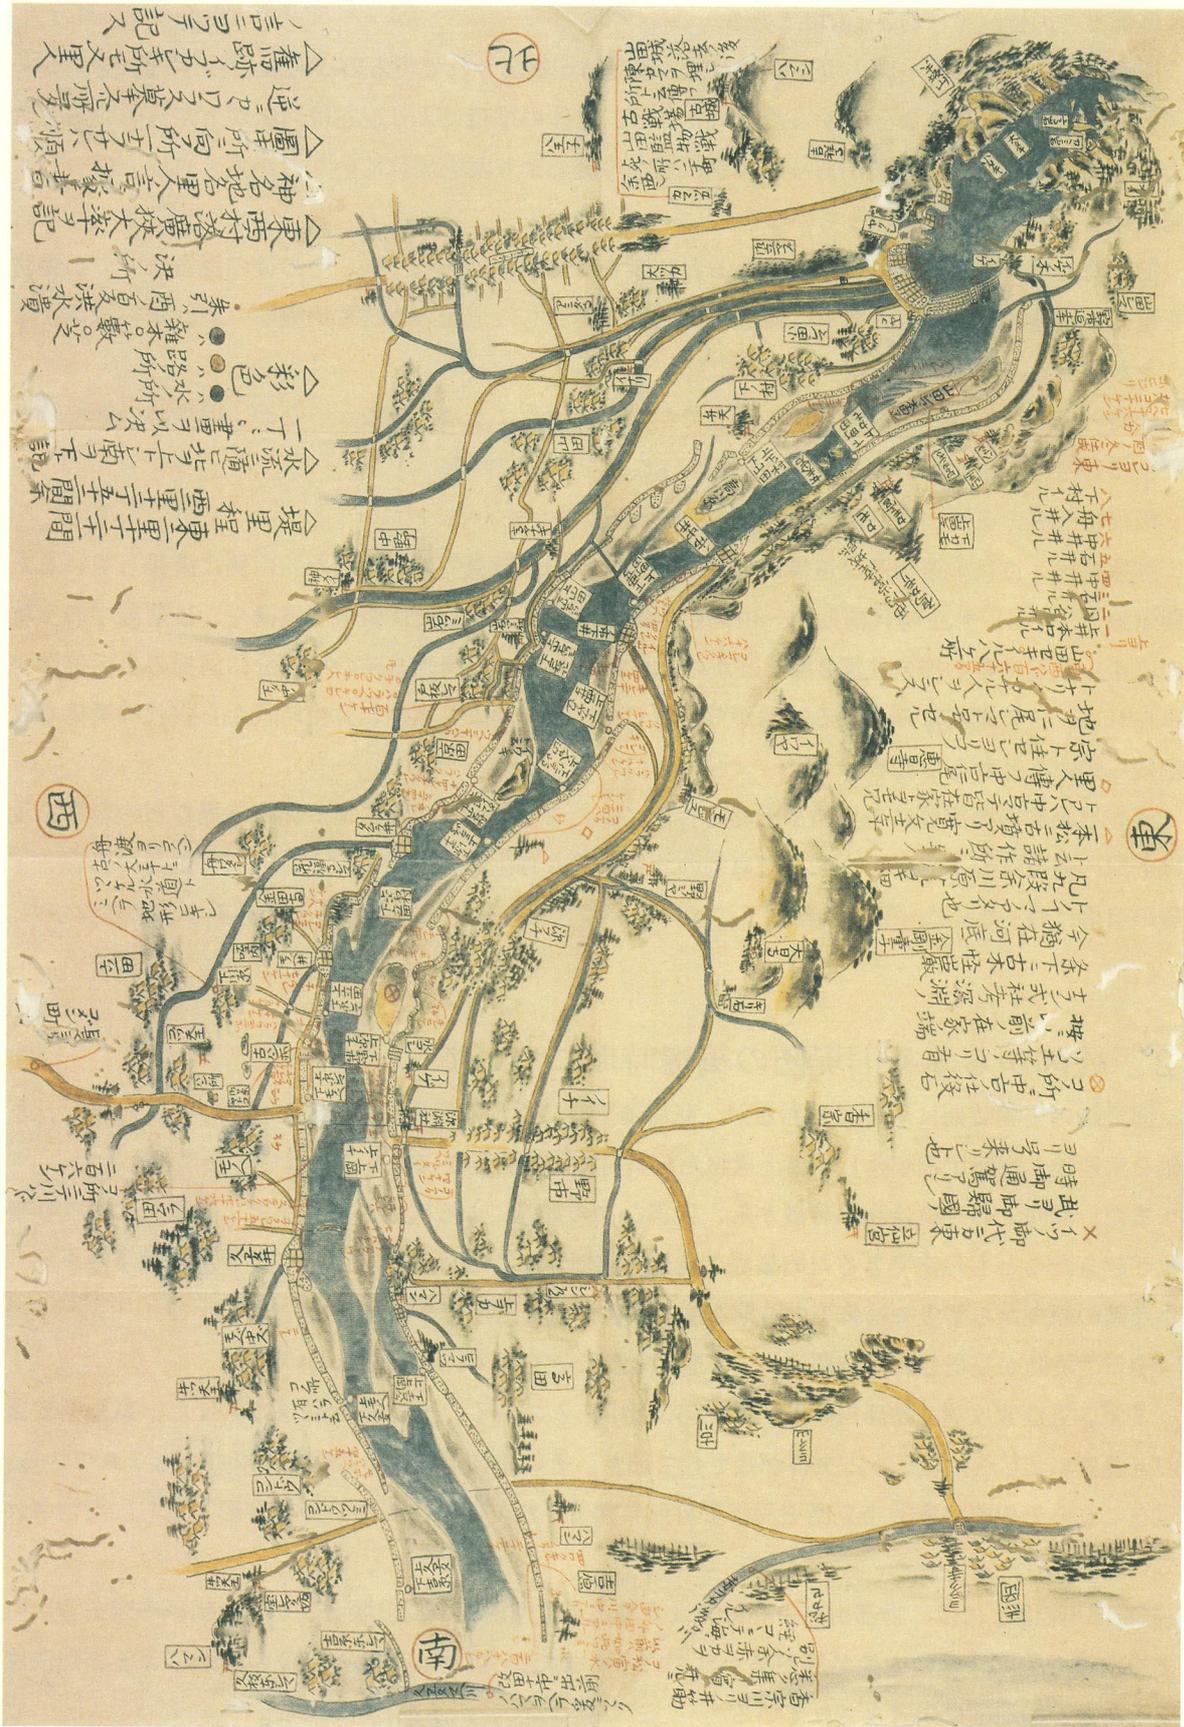
第32図 五藤家文書『物部川絵図』

『物部川絵図』には、物部川を中心に北は香美市土佐山田町の山田堰上流から、南は香南市吉川町まで水路や陸路、堤防、地名等が描かれている。また、寛政元(1789)年夏の洪水による堤防決壊箇所などが絵地図に朱書きされている。

いては「朱引ハ西ノ夏洪水潰決ノ所」とあり、洪水の起きた寛政元年夏或いはそれ以降に記されたと考えられる。

今回の調査で確認できた氾濫の痕跡や表法の崩れが、直接この洪水によるものかどうかは不明であるが、旧堤防表法まで水がきていたことや破堤があったことは絵図から読みとることができる。
