播磨国分寺跡

—第27次発掘調査報告書—

姫路市教育委員会

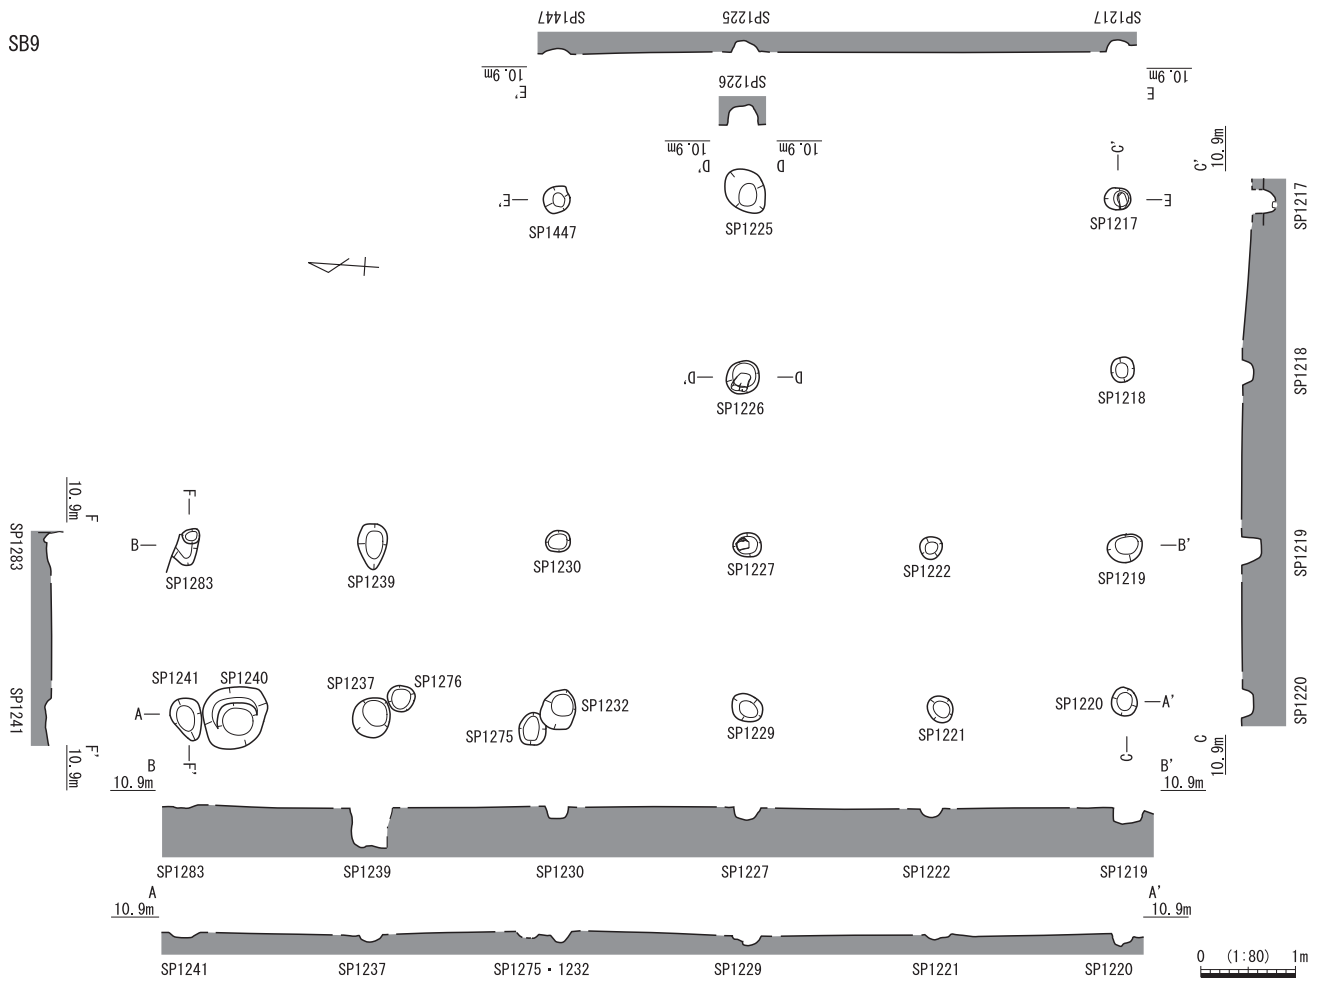
图19 SB9·SB10 平·断面图、SB9 出土遺物

SB9 SB8の東で検出した3間×5間の南北棟の総柱建物跡である。主軸方向はN-4°-Wである。梁行5.47m、桁行9.96mを測り、平面積は54.48㎡である。SP1219から土師器皿(131)、SP1220から土師器皿(132)、SP1227からは土師器皿(133)が出土した。

SB10 SB9の西で検出した2間×2間の建物跡である。主軸方向はN-0.5°-Wである。南北方向3.4m、東西方向4.5mを測り、平面積は15.3㎡である。遺物は出土していない。SB7～SB9は建物の主軸方向がほぼ同じで、柱穴の規模、埋土が共通することからSB9と同時期の13世紀頃と考えられる。
