# 姫路城城下町跡

— 姫路城跡第445次発掘調査報告書 —

姫路市教育委員会

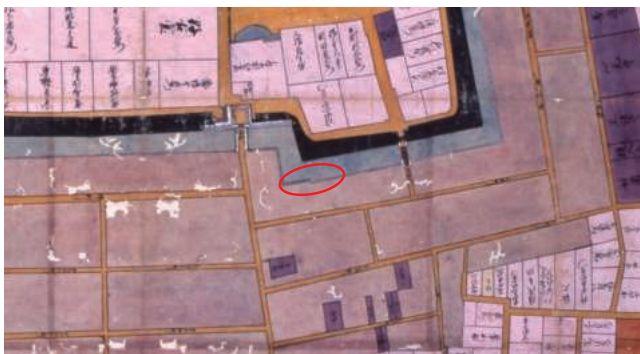
図5 『姫路侍屋敷図』にみえる中堀の屈曲部  
(姫路市立城郭研究室所蔵)

酒井氏時代には寛延2年(1749)7月の大雨により市川が出水し、城下一帯は内曲輪を残して大洪水に見舞われた。その被害状況を描写した「姫路城下浸水被害図」によると、船場川右岸等の城下町南西隅は甚大な被害を被ったことが窺われる。酒井氏はその後に崩れ・孕みが生じた石垣35箇所の普請に着手している。調査地周辺の被害状況も記載されており、それによると不明門の西側の土塁内側は浸水したものの、中堀の南側から外曲輪にわたる範囲は被害を免れたようにみえる。しかし、寛延4年から宝暦4年(1754)の「姫路侍屋敷図」(註2)では中堀南面の石垣が僅かに北にクラックしており(図5)、それが寛保2年(1742)から寛延2年(1749)とされる「姫路城下図」以前の絵図には表現されていないことは留意される。

姫路城城下町は寛延2年(1749)に市川の出水により甚大な被害を受けた。同4年から宝暦4年(1754)の間に描かれた「姫路侍屋敷図」では、それまでの絵図で表現されていなかった石垣ラインの屈曲が描かれており、石垣(前段階)の崩落と復旧は、この水害と関連している可能性が高いと考えられる。

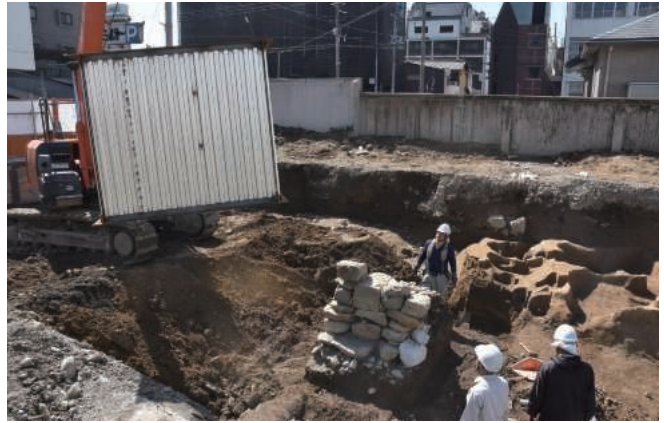
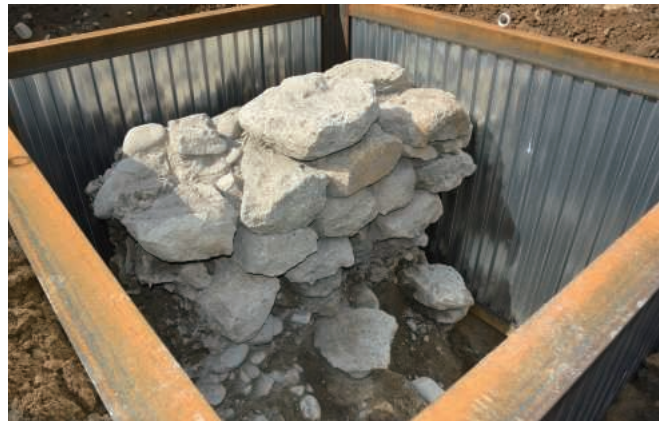
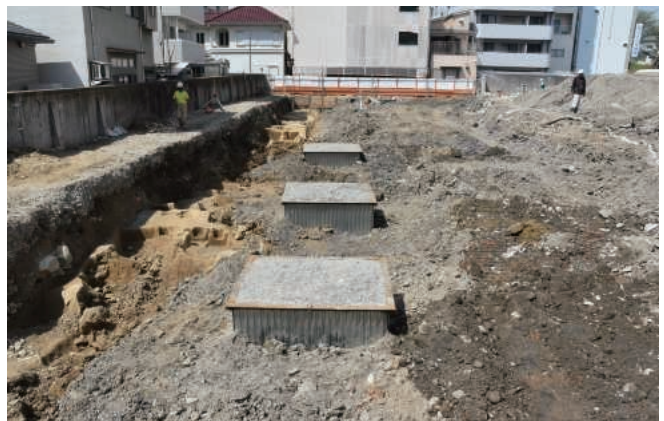
図6 鉄枠と洗砂による石垣の保存

今回の調査では、事業者の協力を得て石垣の一部を現地保存することができた。保存対象となった3箇所（図3）のうち2箇所を幅1,800mm×奥行2,000mm×高さ1,500mm、1箇所を幅1,600×奥行2,000×高さ1,500の鉄枠で囲い、石材間を碎石土嚢で養生した上で洗砂を充填した（図6）。また、石垣（前段階）の基底部分はそのまま現地保存している（図12・写真図版4）。

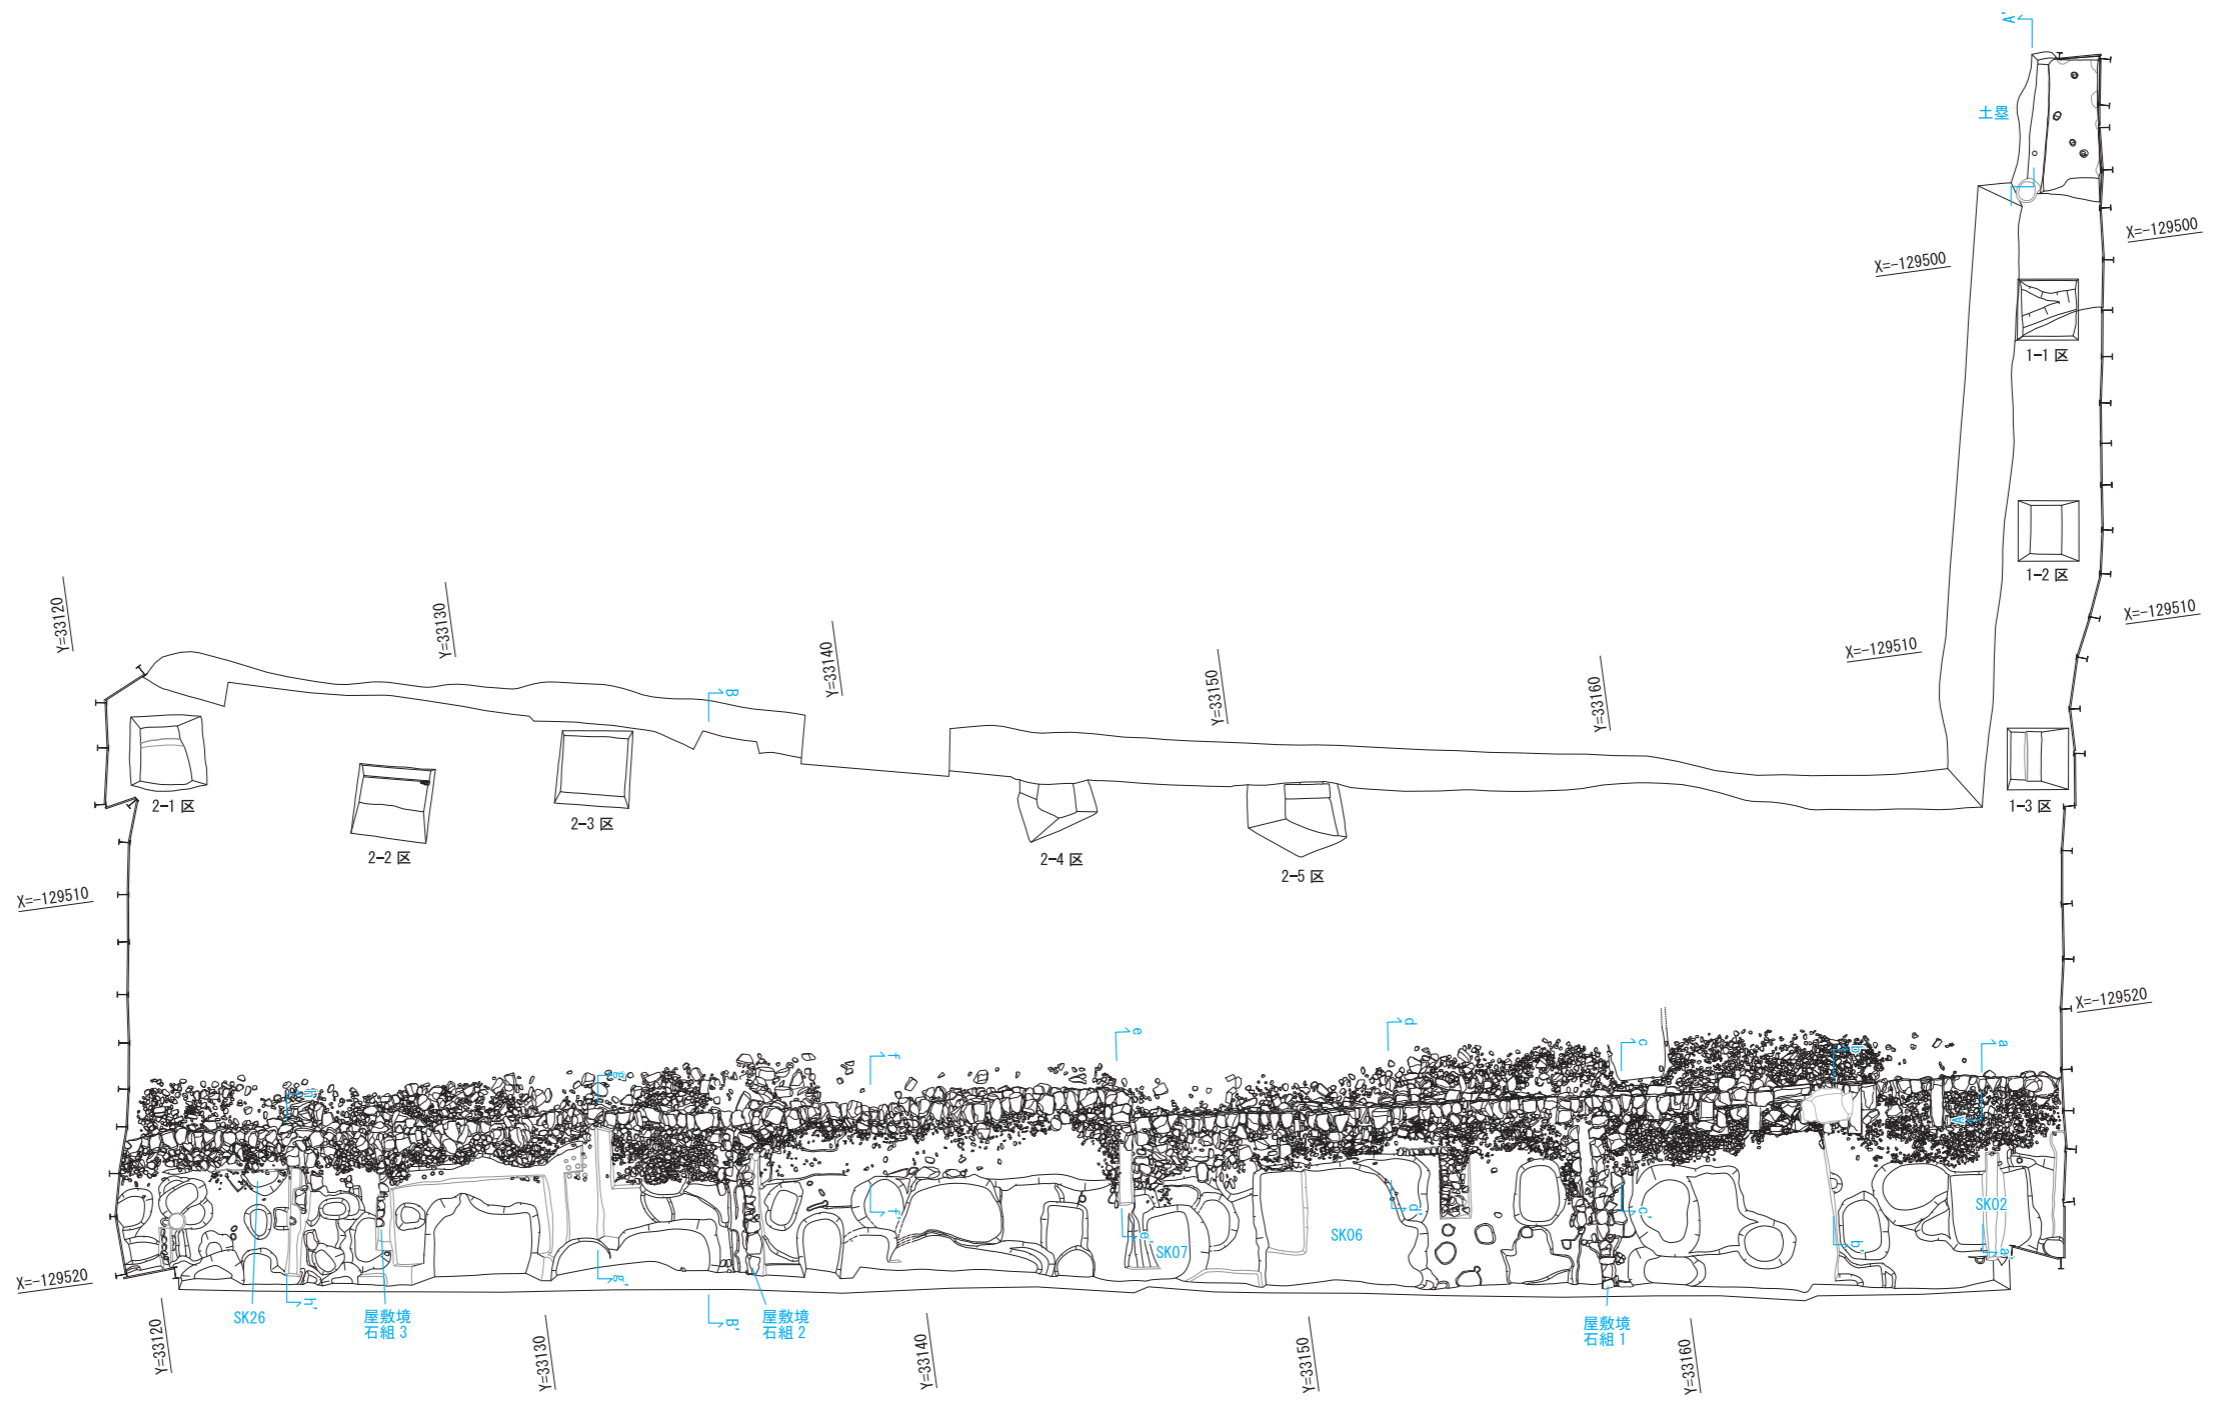
図7 調査区全体図 (第1面)

中堀の南面石垣を東西51.2mにわたって検出した(図11・12・写真図版2)。高さは0.7～1.5mを測る。調査区中央部で0.9m北(堀)側に鍵の手形に屈曲していた(以下、屈曲部と呼称する)。石垣ラインは屈曲部から東側はほぼ直線となるが、西側は波打っており、積み方も東西で異なっていた(図7・11・写真図版2)。屈曲部の築石の様相からみて、東側の石垣の方が後出する(図11i-i'断面・写真図版2)。築石はほぼ割石で川原石を一部含む。矢穴は確認されなかった。築石背面は1.5～1.8mの背後から地山を大きく根切し、その間には川原石主体の栗石(裏込石)が充填されていた(図13・写真図版3)。

**屋敷境石組1**（図7・写真図版2） 石垣断面cの西側の築石の上から調査区外に延びる。両側面に割石が1～2段構築され、幅0.3mで5.0m以上続く。下層から染付端反碗（62）が出土した。幕末以降のものである。

**屋敷境石組2**（図7・写真図版2） 石垣断面f-gの中間やや東寄りの築石の背後から調査区外に延びる。残りは良くなかったが、両側面に割石が1～2段構築され、幅0.3mで3.8m以上続く。

**屋敷境石組3**（図7） 石垣断面jの築石の上から調査区外に延びる。残りは良くなかったが、西に石の面を向けた割石を2.3mにわたって検出した。

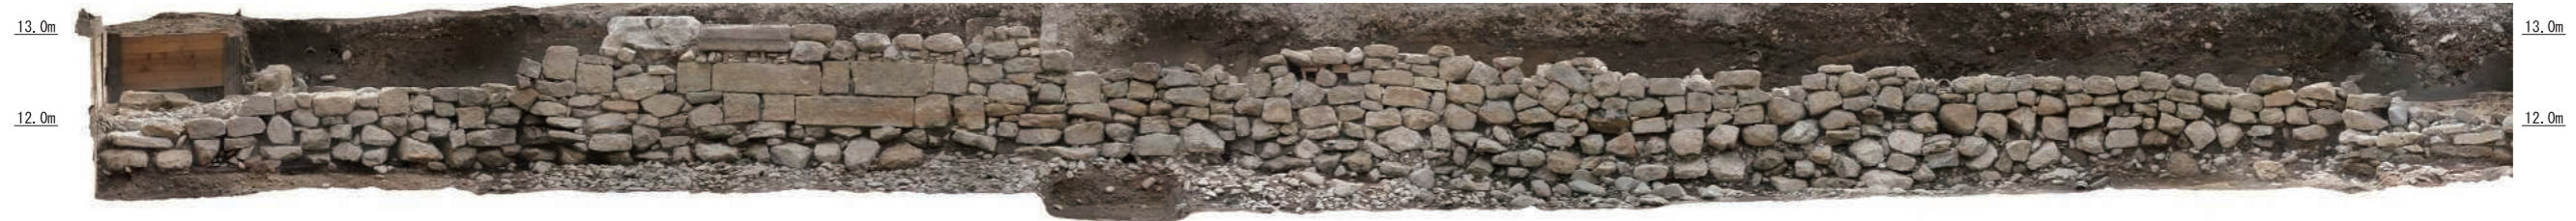
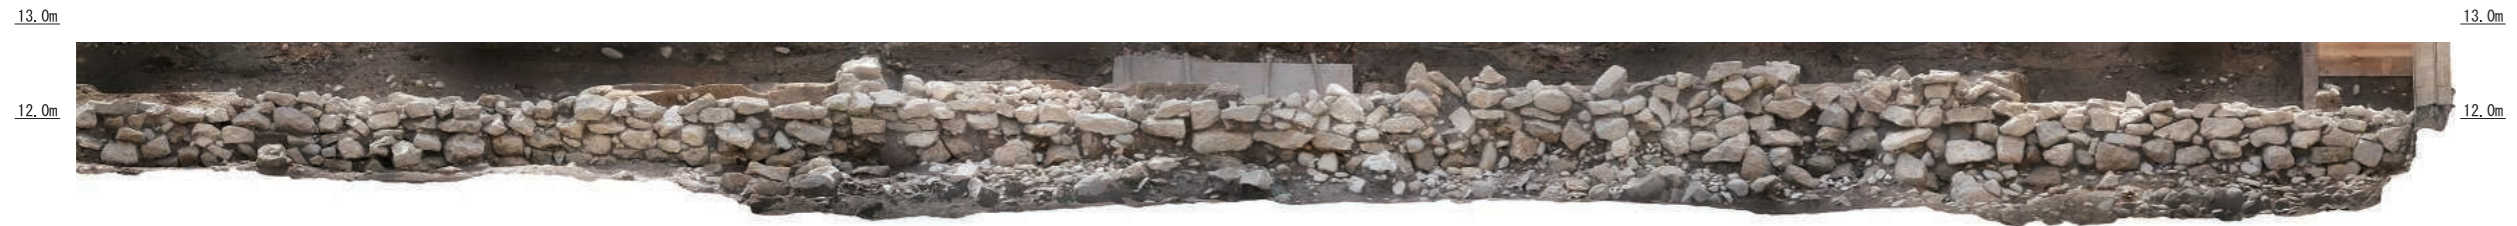
図11 石垣 平・立・断面図

屈曲部以東の石垣は、延長24.5m、高さは最大1.5mを測り、最大7段積まれていた(図11)。西側の石垣との顕著な差は、凝灰岩(黄竜石)系石材の多用である。

屈曲部から東側の基底石の前面では、断面bから断面d付近にかけて栗石が堀側に下降しながら面的に広がる状態で検出された。これを一部断ち割った結果、栗石の下層は盛土で、栗石は盛土の表層にのみ確認された(図11)。遺物(図14)は石垣前面の盛土及び石垣前面に流出した後述する前段階の石垣に由来する栗石混じりの土層(以下、石垣崩落層と呼称する)から、丹波焼把手付鉢(11)、炮烙(12)、備前焼播鉢(13)、施釉陶器碗(14)、染付皿(15)、左巴文の軒丸瓦(16・17)、上向きに発した唐草が2反転する軒平瓦(18)、唐草文の軒平瓦(19)が出土した。遺物の時期にまともには認められない。栗石の下層を全て確認できた訳ではなく、堀底(地山)と石垣基底部との層序的な関係を把握することもできなかったが、江戸時代のある時期に石垣基底部と堀の間に石垣の構築または石垣の維持管理に伴う作業用の空間が設けられ、栗石はその表層に部分的に敷かれていた可能性がある。

西側の石垣は屈曲部を含むと延長27.3m、高さは0.7～1.2mを測り、3～4段積まれていた(図11・写真図版3)。凝灰岩(黄竜石)系石材は使用されず、東側の石垣と比べ、断面g-j間を除き、築石の長辺を横位に配置する傾向が認められた。断面g-j間は築石の向きが一定せず、崩落後に乱雑に復旧した状態とみられる。

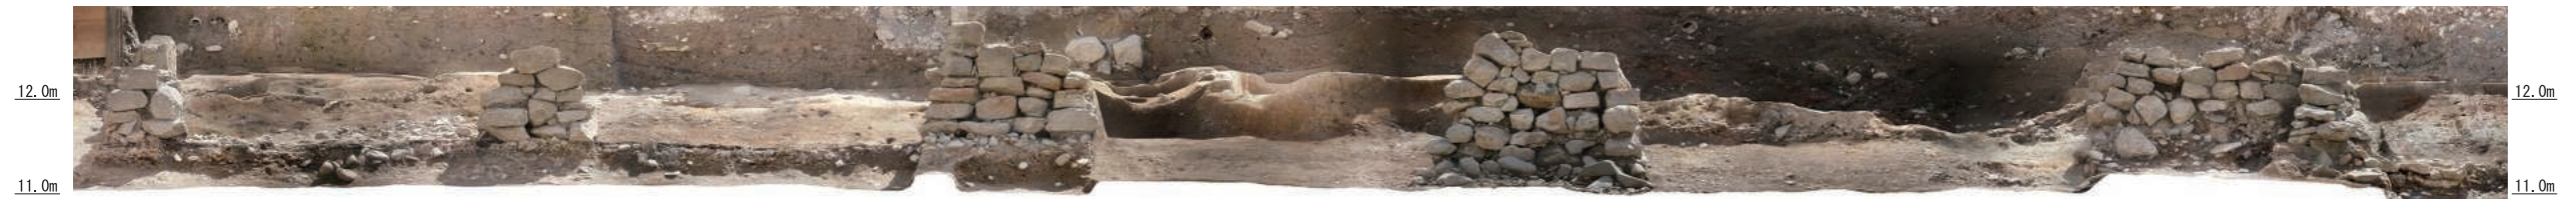
図12 石垣（解体後）・石垣（前段階）基底部 平・立・断面図

東端から断面c付近までは基底部に直径約10cmの胴木が使用されていた(図12・13・写真図版4)。その上に基底石を据え、前面よりややセットバックした位置から2段目以降をほぼ垂直に近い角度で積み上げていた。長さ110～130cm、小口の各辺30～40cmの凝灰岩(黄竜石)系の直方体石材を、石垣の中段から上段にかけて築石として平行または直角方向に使用していた。胴木は姫路城の石垣では一般的な用法ではなく、その使用及び築石の様相から、当該部は最も新しい段階で積み直された範囲と考えられる。遺物(図15)は断面a(図13)の栗石層(3層)から染付皿(20)のほかガラス片、断面b(図13)の栗石層(3層)から陶胎の青磁碗(21)、漳州窯系の青花碗(22)、染付碗(23)が出土した。

解体調査の結果、屈曲部から西側の石垣は前段階の石垣(以下、石垣(前段階)と呼称する)が築石・栗石(裏込)層とともに崩落した後、前面に流出した栗石と土砂の上に積み直されたものであることが明らかになった(図13・写真図版3)。この改修に伴い屈曲部が形成されたと考えられる。現状の石垣基底石の下端レベルは屈曲部の東西に関わらず標高11.5mでほぼ一致する。一方、屈曲部以西では石垣(前段階)の基底部は、屈曲部以西では記録保存の対象となる深さより下に続いていた。調査区西端の基底部は11.1mより下に位置することは確実であり、本来の基底部は東から西に下降していたとみられる(図12・写真図版4)。

石垣（前段階）は屈曲部から延長26.7mにわたり検出した（図12・写真図版4）。最も残りの良い部分で3段分（約60cm）を検出したが、前述のとおり当該石垣の基底石は改修後のものより低い位置に据えられている。石垣ラインは東側の石垣の延長線と一致する。裏込石（栗石）は拳大の川原石で、西側の石垣のものとは比べると大きさのばらつきが小さい。地山を30～58°の角度で根切り、栗石層を25～60cmの幅で確保していた（図13・写真図版3）。

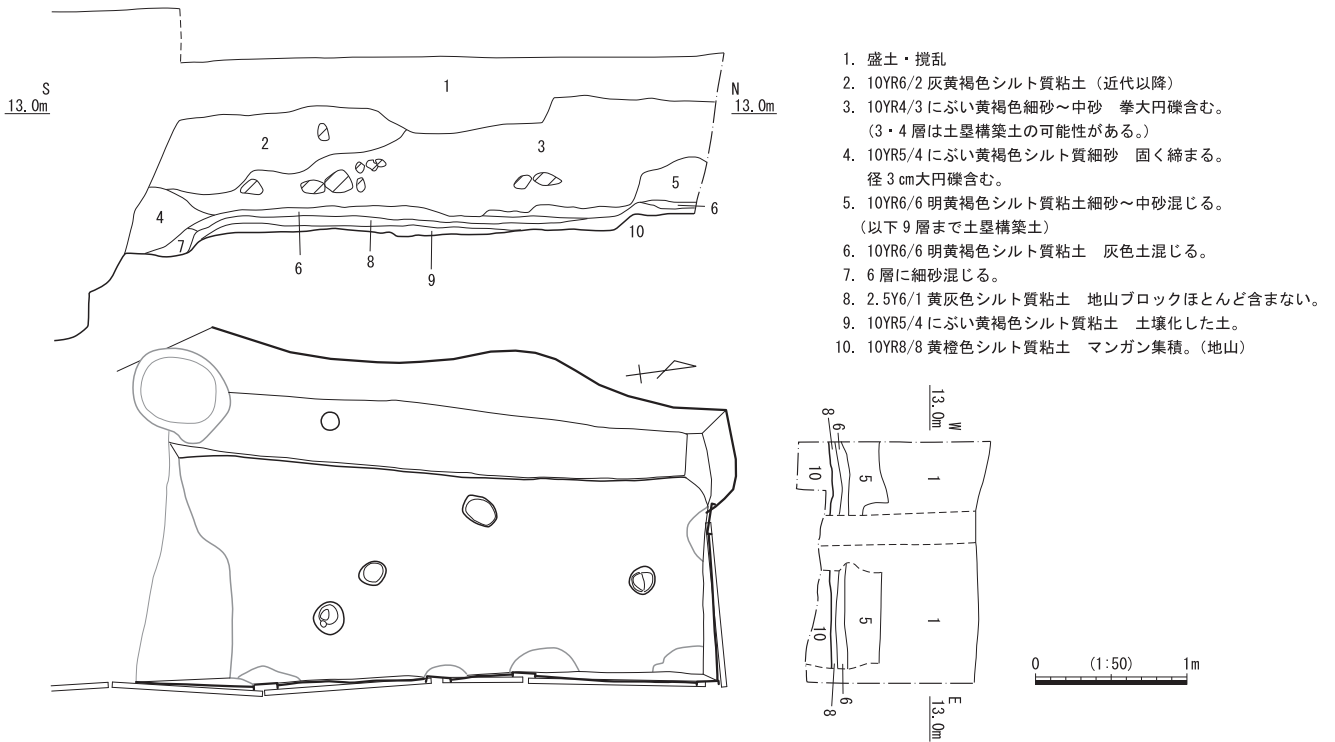
図17 土壘 平・断面図

堀の北側にあたる調査区北端部で土塁の基底部とみられる土層を南北3.7m、東西1.6mにわたって検出した（図17・写真図版1）。絵図によれば、土塁の幅は17～18m程度と推定されるため、堀側から全幅の約20%を調査したことになる。高さは構築土の可能性のある土層を含むと0.85mを測る。基底部には層厚約5cmの薄い土層が4層（6～9層）水平に確認され、そこから拳大円礫を含む細砂～中砂で一気に構築されたとみられる。

堀との間には東西方向の攪乱があり、堀の埋土と土塁との層序的な関係及び土塁の斜度を把握することはできなかった。堀の埋土に土塁由来とみられる流入土が確認されなかったことは、国道2号の建設に際して土塁を崩して堀を埋めたのではなく、土塁を道路の基底部に利用した可能性があると考えられる。

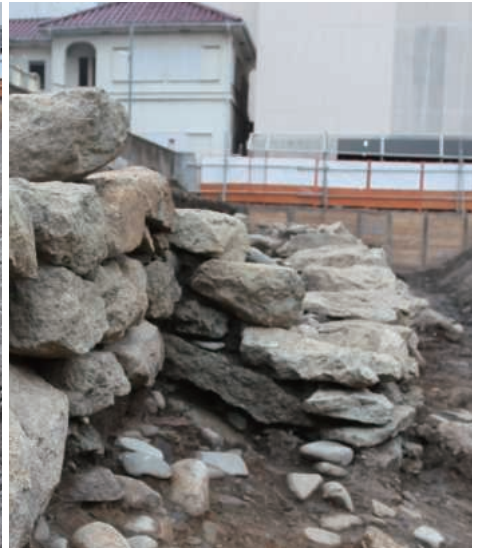
石垣屈曲部（東から）

石垣ラインは途中で堀側に屈曲しており、その屈曲部は石垣(前段階)が崩落した後、前面に流出した栗石と土砂の上に石垣を再構築したことで生じたこと、積み直しの時期は18世紀中葉以降で、以後部分的に修築されながら近現代まで維持されてきたことが明らかになった。石垣(前段階)は17世紀前半頃に構築されたとみられ、築城当初の石垣の可能性も考えられる。
