齋宮跡発掘調査報告Ⅳ

西加座南区画の調査
遺構編

齋宮歴史博物館

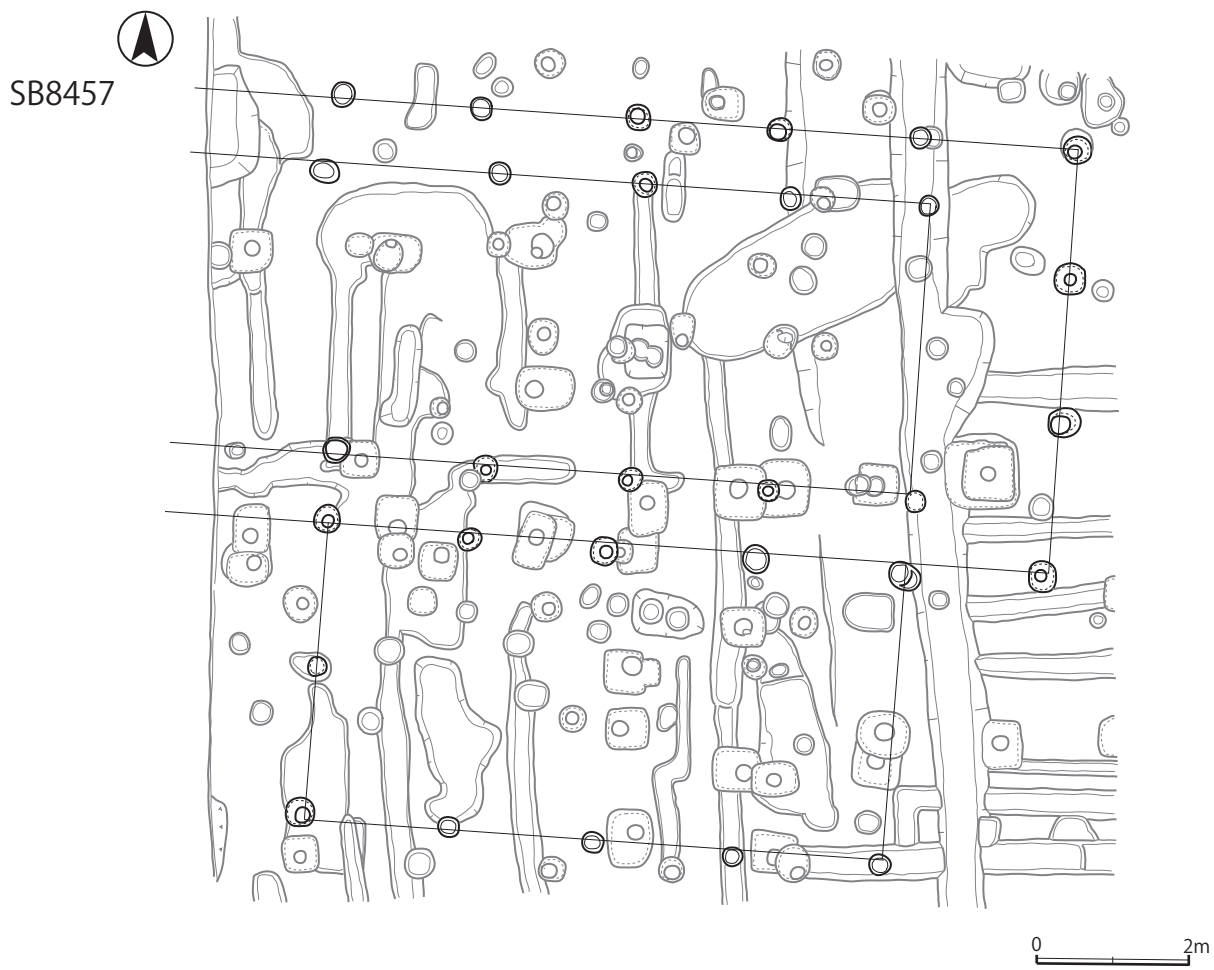
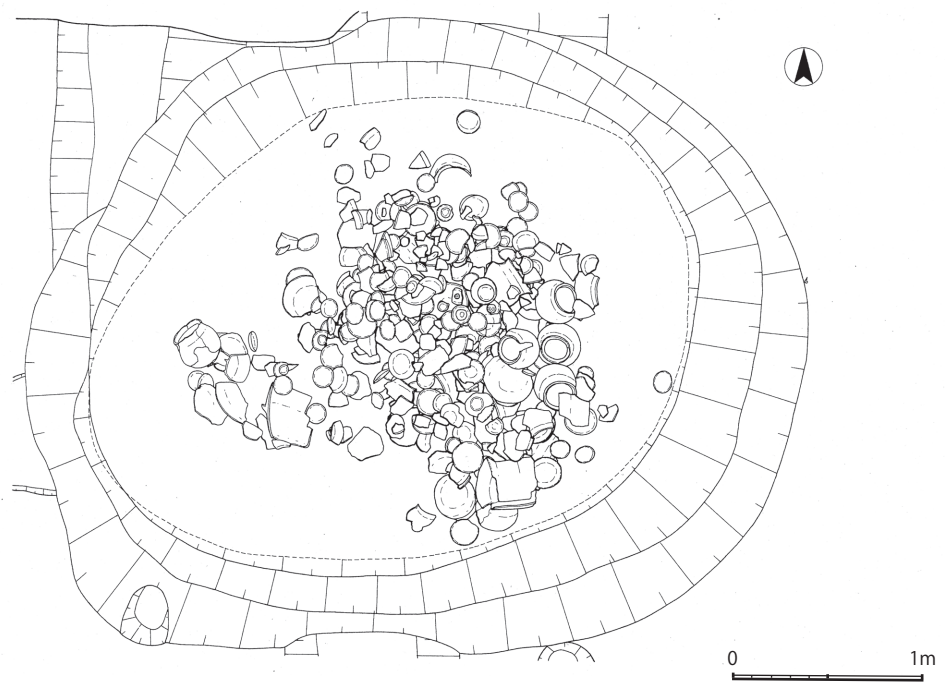
第11図 西加座南F期の主要遺構(SB8457・SE8391遺物出土状況)(1:100 1:40)

S E8391(133次) 第133次調査区の中央北寄りで検出した井戸で、検出時の径は3.6～4.1 m、検出面から約0.6 mの深さで2.9～3.5 mにすぼまる。深さ約1.5 mの付近でⅢ-2期古を中心とした土器類が大量に出土している。出土遺物は土師器杯・碗・皿・台付杯・台付碗・台付小皿・盤(鉢)・台付盤(鉢)・甕、甑、筒形土器、黒色土器B類碗、

ロクロ土師器杯・小皿・台付杯・台付小皿・椀、灰釉陶器椀・皿、陶器椀・鉢、緑釉陶器片などの土器類の他、金属製釘、鉄製刀子、砥石、瓦を含め整理箱 31 箱分の出土がある。井戸の稼働期間はⅡ - 4 期終わり頃からⅢ - 2 期にかかる頃と考えられている。

先述の通り、E期には区画西部の井戸S E 5880が埋没していくのに対し、この頃までには区画東部の第133次調査区の井戸S E 8391がD期～E期にかけての間に機能するようになっていたとみられる。

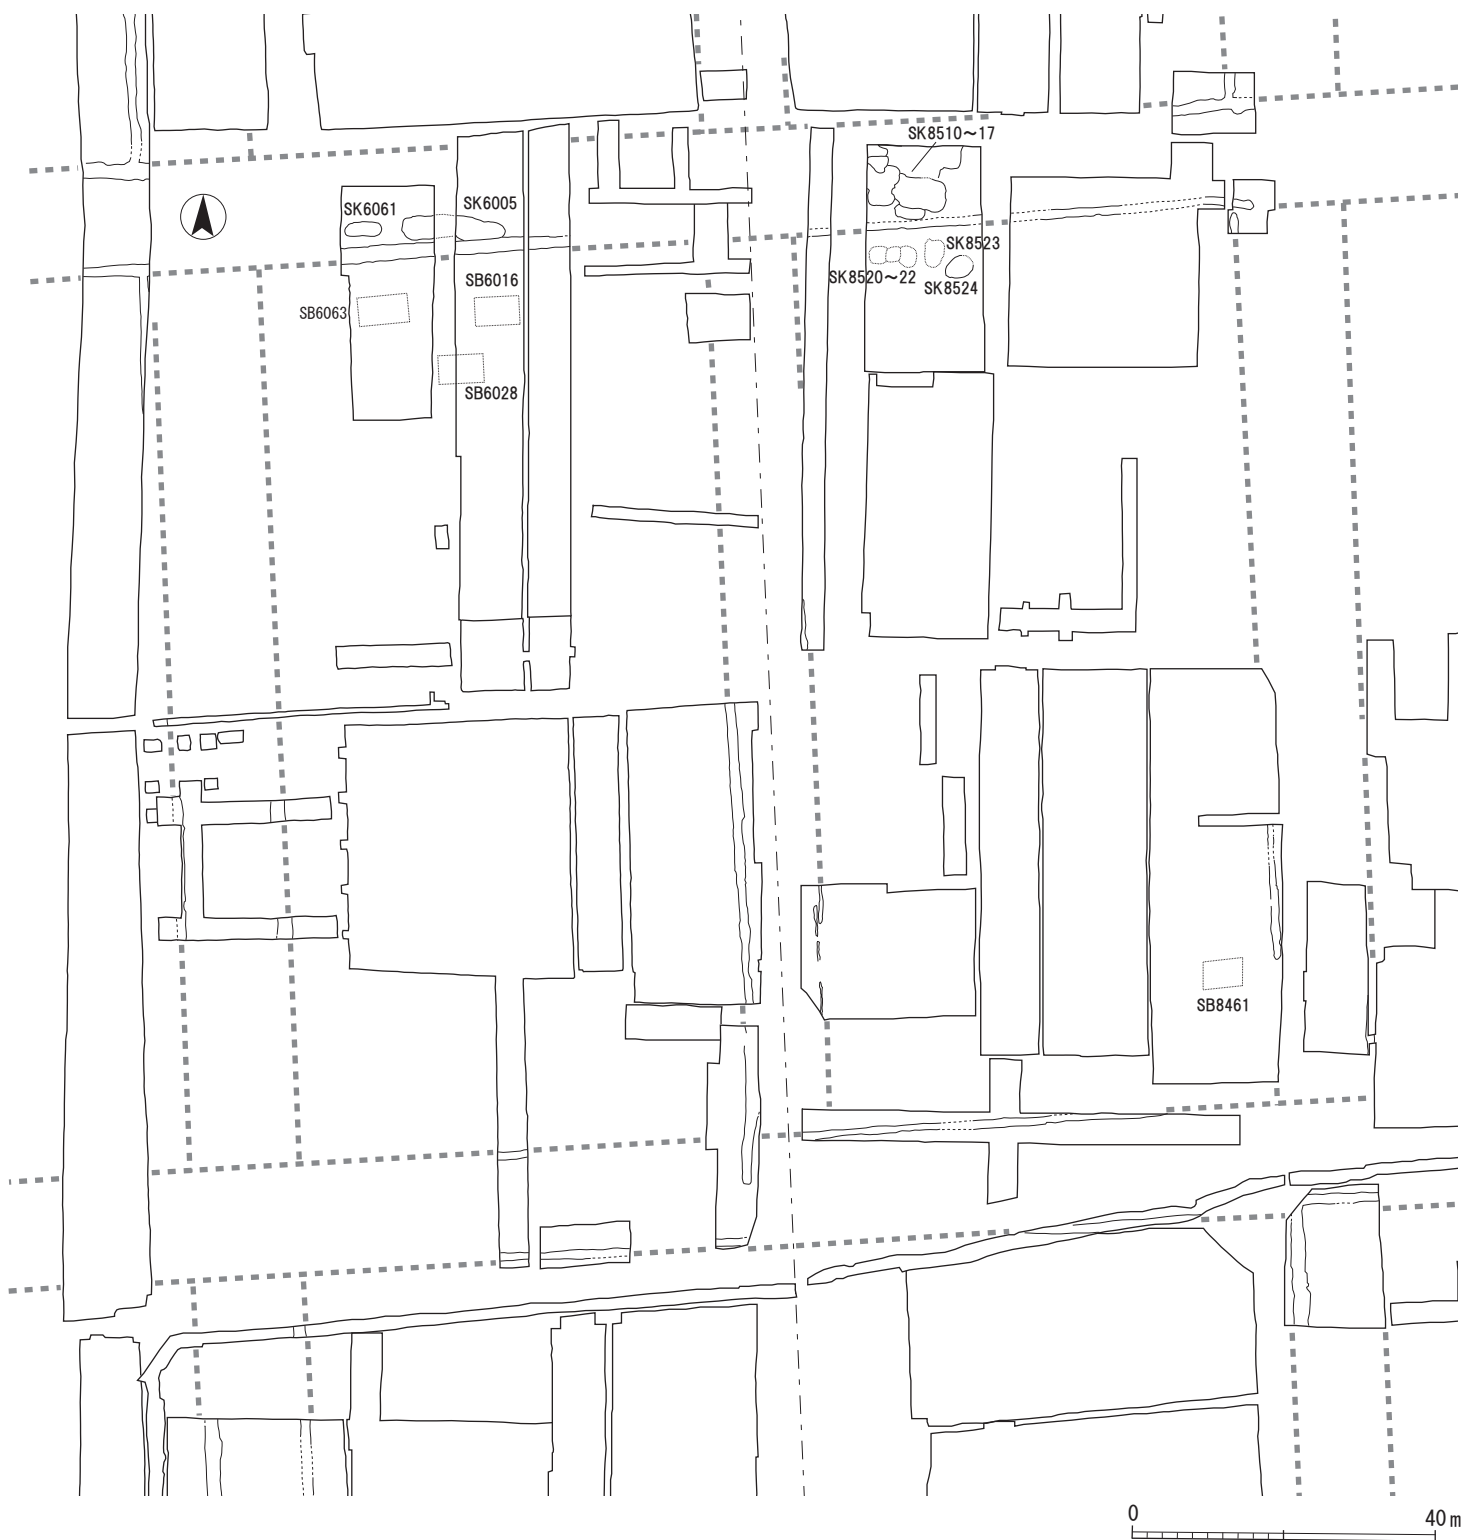
第20図 齋宮度会郡移転期の主要遺構配置(1:1,000)

天長元（824）年から承和六（839）年にかけて、斎宮が度会郡離宮院に移転した時期で、斎宮跡の土器編年による時期区分ではⅡ-2期の中ほどにあたる。明確にこの時期にあたる建物は確認されておらず、A期の区画の外縁部の建物、例えば第86次調査区のS B 6016・6028・6063や第133次調査区のS B 8461などが引き続き残っていた可能性を指摘できるにとどまる。

一方、区画の東・西・南辺の区画道路では未確認だが、北辺道路の路面上に、土器類などを投棄する土坑が多数掘削されるようになる。第86次調査区のS K 6005・6061、第136次調査区のS K 8510～17がそれで、路面上での多数の土坑の掘削は、道路機能の低下につながるものであり、この斎宮の移転が、多気郡の斎宮を放棄し、完全な移転を目指したものだだったことの証左と考えられる^①。ただし、大部分の地点で道路側溝の埋没にまで至っておらず、時期にも道路の形状は維持されていたと考えられる。

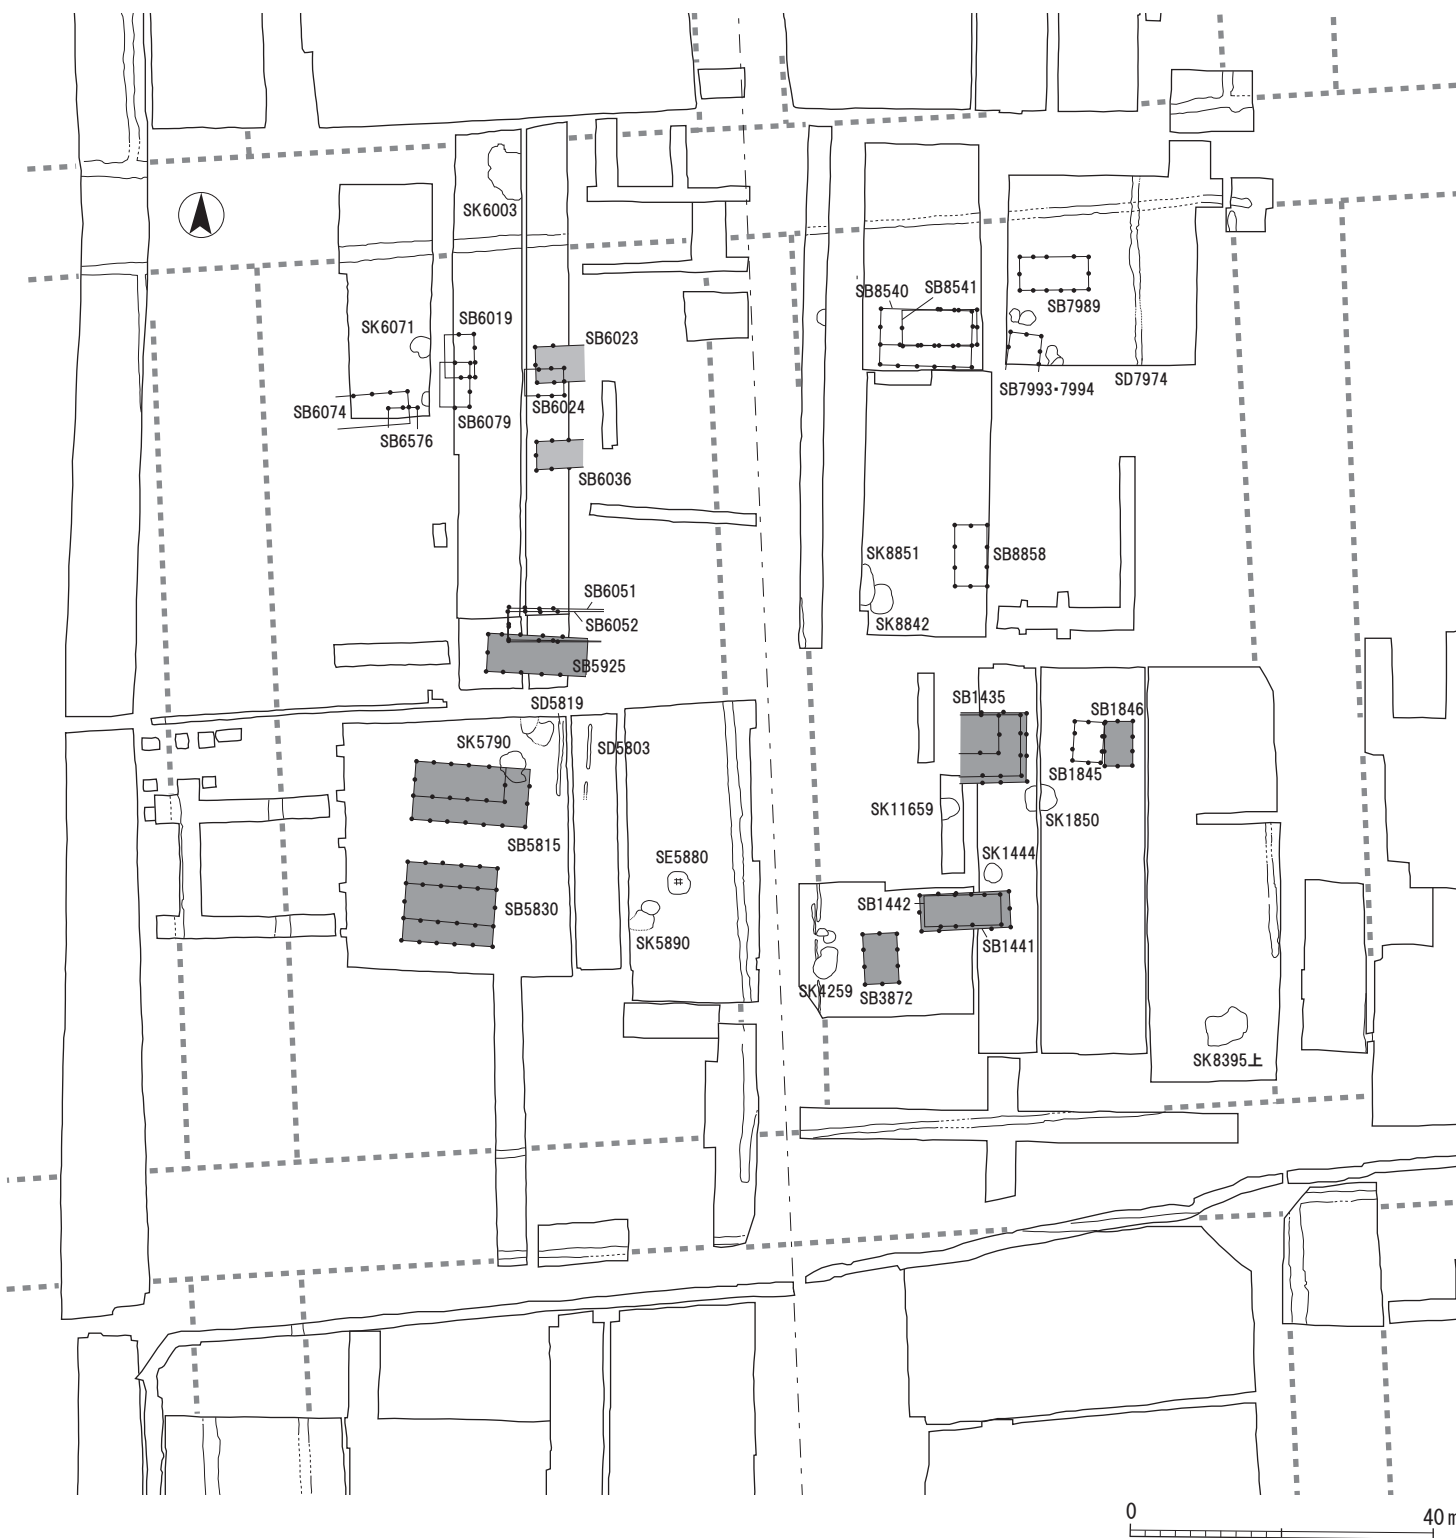
第22図 西加座南C期の主要遺構配置(1:1,000)

区画南西部の大型建物 第83次調査区でS B 5815・5830が建てられる。いずれも5間×2間の身舎に2方向の廂がつくものである。またそれぞれ棟方向がE3°Sと、方格街区の軸線と大きく異なる棟方向を持つことに大きな特徴がある。またこの北側の第84-2次調査区にも5間×2間とみられるS B 5925も同様の棟方向を取る。S B 5815・

5830は、前後関係にあることも考えられるが、身舎の柱筋がおおむね揃っており、同時に併存していた可能性もある。この2棟の東側は建物が建たず、「ニワ」的な空間が広がっていたことも分かる。またこの位置に井戸S E 5880がこのころには削井され、S E 5850はその機能を終えているとみられることも、区画の空間利用で大きな変更であったことを示す。
