# 熊本城調査研究センター一年報 8

令和3年度

熊本市熊本城調査研究センター

# 1. 熊本城内屋外照明設備改修工事立会

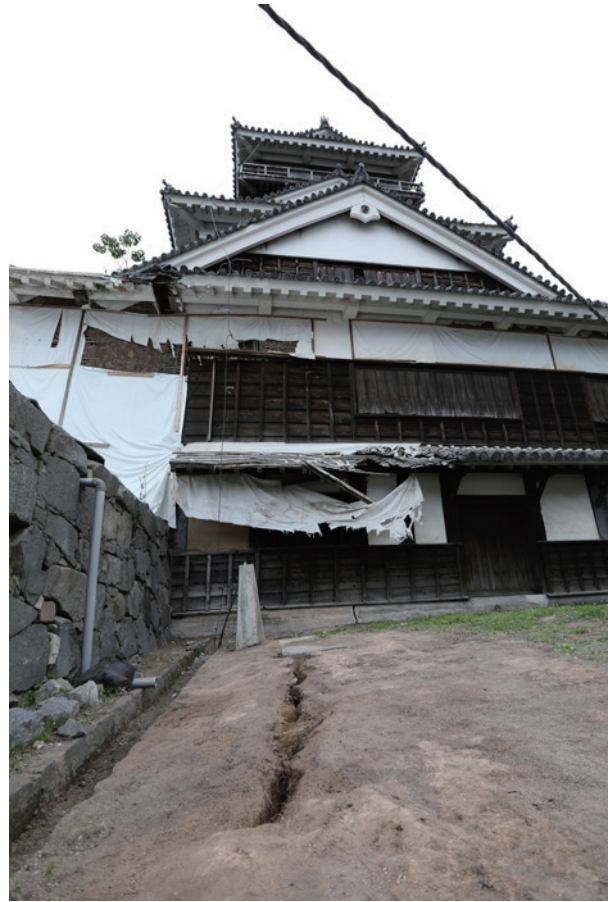
宇土櫓前地割れ状況 (南から)

平左衛門丸北西隅に設定したトレンチである。調査以前から平成 28 年熊本地震による地割れが地表面に確認され、この地割れの深さ、石垣への影響を把握するため一辺 2 m のトレンチを設けた。調査区を 50 cm ほど水平に掘削した段階で、阿蘇 4 火砕流堆積物（Aso-4）を主体とした盛土が東側で確認され、地割れも相当深く生じていることが確認されたためこれ以上の掘削は行わなかった。地割れを断面で確認すると、やや弧を描くように深くなるにつれ西側石垣に向かって潜っていることが明らかになった。表土から 25 cm 程の深さには瓦溜りがあり、九曜紋を含むことから細川期の層と考えられる。遺構としては礎石の抜き取り痕かと考えられる土坑を確認したが、土層精査の結果抜き取り痕ではなかった。

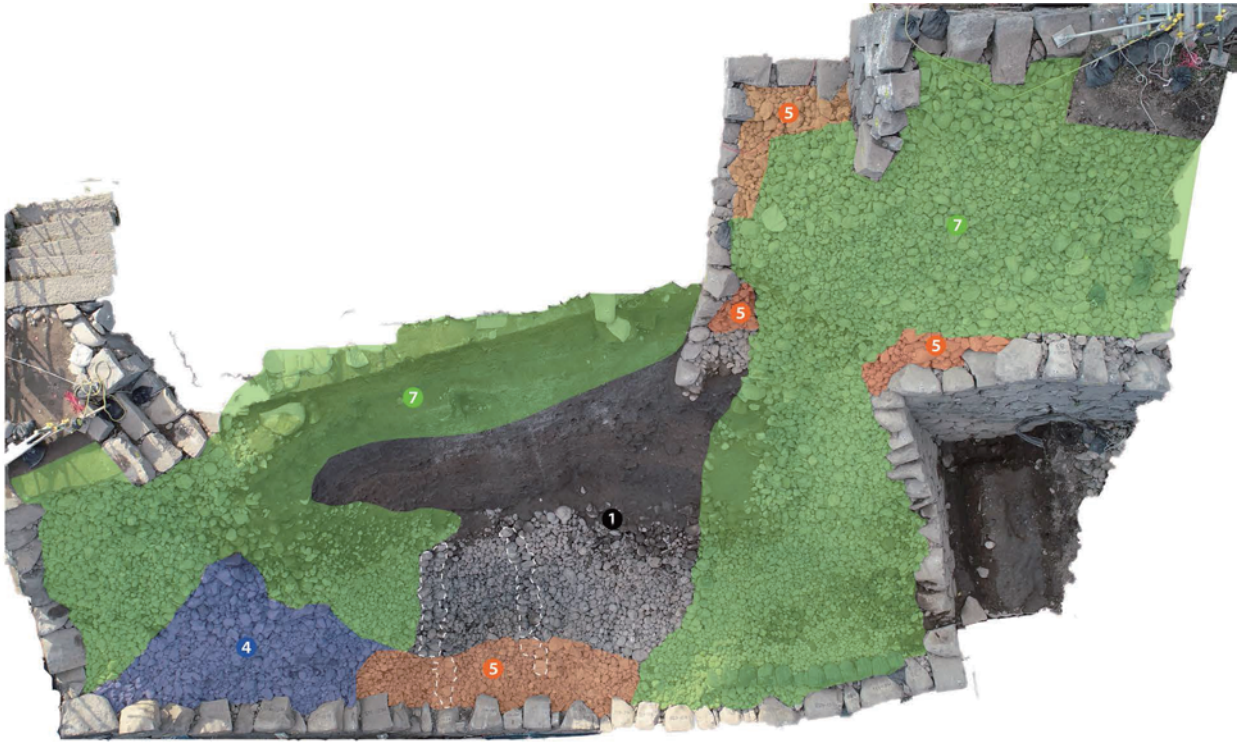
平櫓解体時平面写真（18段目解体前）※写真上が南

解体調査の結果、昭和 28 年解体修理時に新設された礎石下の基礎コンクリート（『重要文化財熊本城平櫓修理工事報告書』には「（四）軸部の礎石は不動沈下を来していたので一旦掘起し部分的に根巻コンクリートによる補強を施した」とある）は約 1.3 m の高さがあり、コンクリート側面に吊り上げ用の穴がないことや設置状況から、コンクリートが現場打ちされたものである可能性が極めて高い。また、同じレベルでビニール等の近代以降の遺物や古い様相ではあまり混ざらない凝灰岩が栗石内に含まれていることからコンクリート打設に伴う掘削が石垣解体・積み直しに伴うものであったと考えられる。

解体範囲南側については、令和 2 年度の調査段階では江戸期と考えていた層位の下層よりコンクリート片が出土した。また、令和 2 年度に検出した現礎石下の旧礎石についてもコンクリートが出土した層位よりも上層に据えられていることから建物南側の柱を受ける礎石も昭和 28 年に掘り起こされ、据え直されたと考えられる。

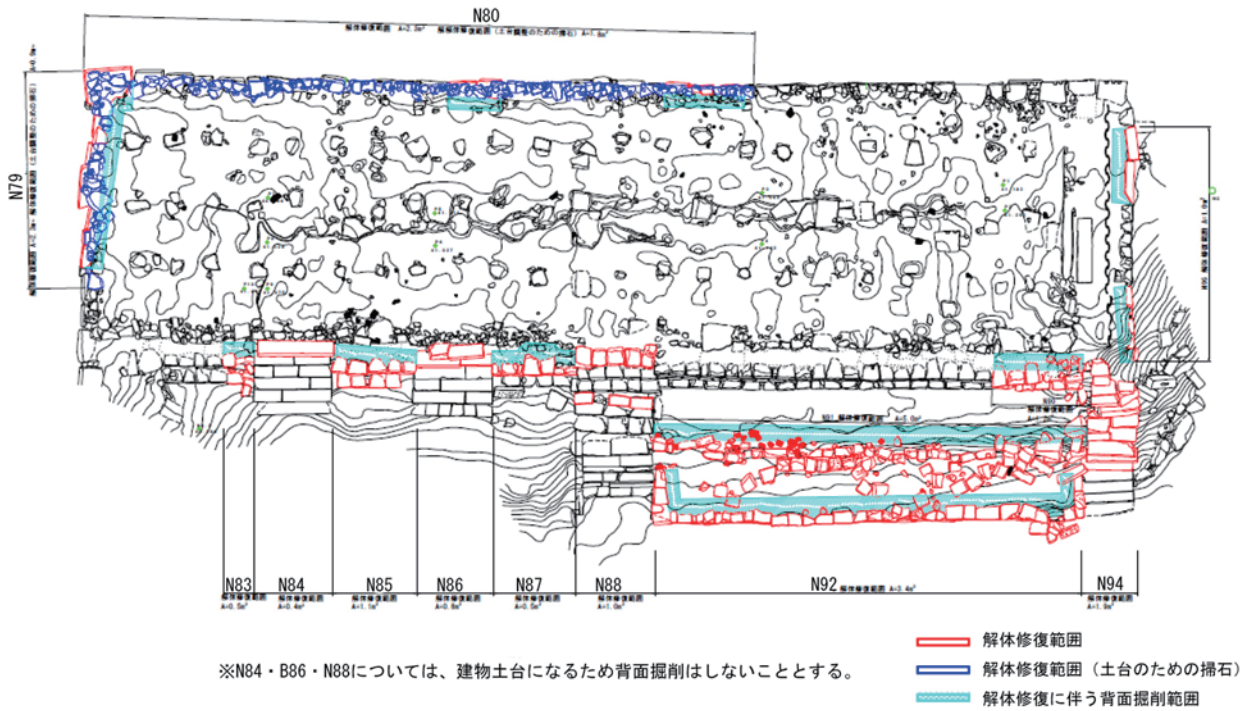
石垣解体・復旧範囲位置図（上が北）

新堀橋を望む石垣 N79・80 の背面では、解体の結果、上部から灰黄褐色土層（第 1 層。第 1 層の中には第 2 層としてにぶい橙色を呈する粘質土が認められたが、面的に広がるものではなく第 1 層構築時にブロック状に入ったものと考えられる）、その直下で裏込めの栗石層である第 3 層が検出された。

N91・92 背面から出土したレンガにはモルタルが面的に付着し、レンガ積み建物の一部と考えられる。監物櫓が位置する監物台一帯は昭和 2 年（1927 年）まで熊本陸軍地方幼年学校が置かれており、閉校後解体された施設の一部を裏込めに転用した可能性がある。また、築石の凝灰岩は転用材が多く、モルタルが付着するものがあることから、校舎等に用いられていた部材の一部であった可能性もある。

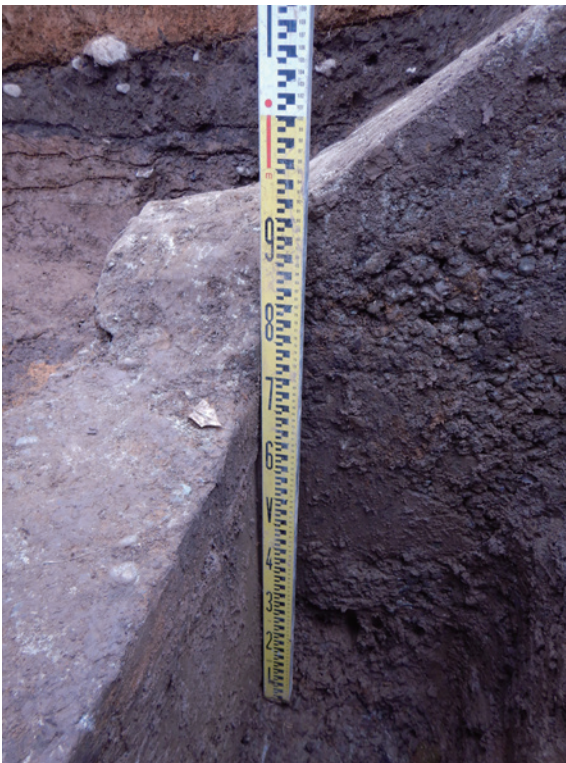
コンクリート基礎部近景（西から）

本調査の目的であるコンクリート構造物の基礎構造については、0.25 m 幅の 10 本の支柱の全ての下部は支柱上部の天端部同様に繋がっている可能性が極めて高いことが確認できた。その規模は支柱同様に 0.25 m 幅で高さ 0.7 m、さらにその下部に捨てコンクリートと考えられる 0.03 m 程度の幅の広がりも確認できたが、その高さは限界掘削深度に達したため 0.05 m 程度しか確認できなかった。

以上のことから、コンクリート構造物の基礎は現在の地表面から 1.35 m よりも下から設置されていることとなる。また、今回目視できたコンクリート基礎部における地震による影響は確認できなかった。

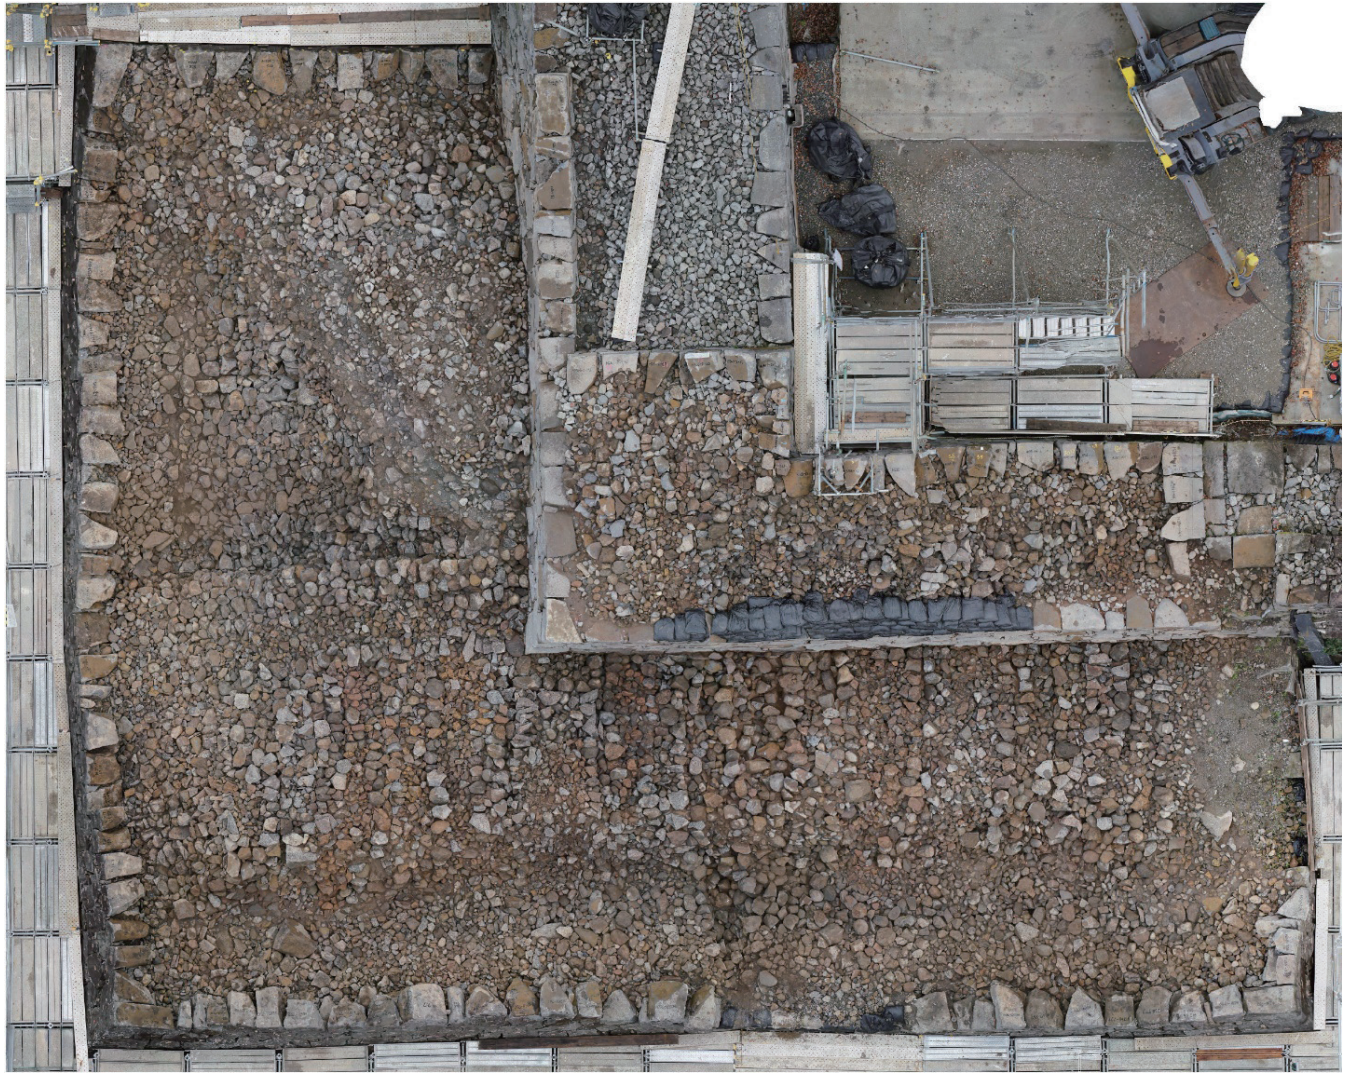
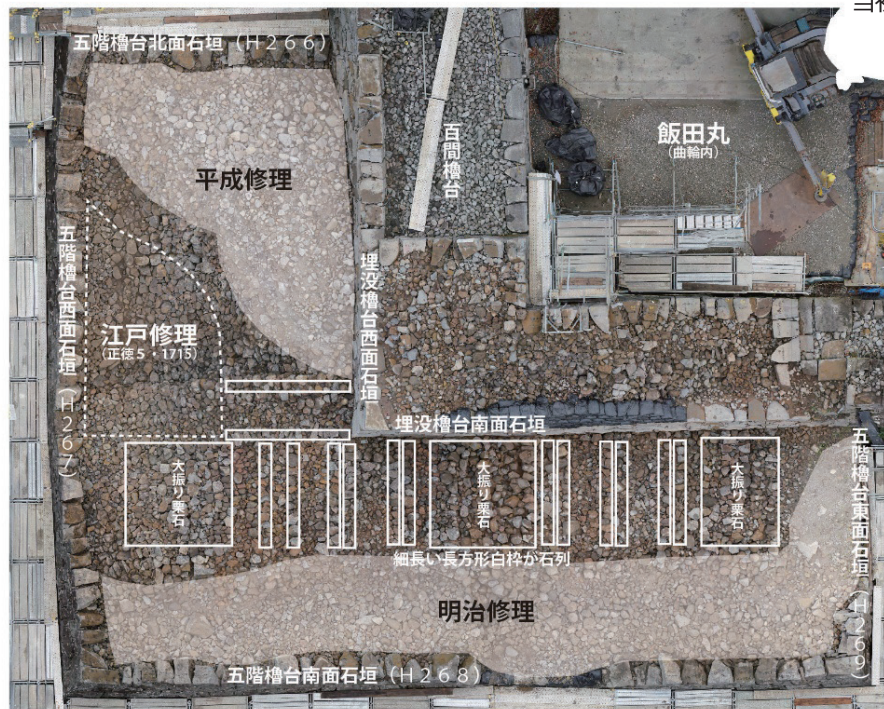
図6 飯田丸五階櫓台石垣 背面裏込め構造 (註21)

まず、背面構造の構築順を整理しておきたい。①高さが約50cm程度の方形を呈した築石を石垣面ごとに一段分を築き、②築石に対して垂直方向に25cm程度の大きさの石材を築石側から埋没櫓台に向かって配石する。この石列はほとんどの場合が③二段分構築される。これにより、石列が築石一石の高さと同じ高さになり、④築石と石列で構成された区画を創出する。この区画内には⑤それぞれ同類の栗石を投入して築石一段分と石列二段分の高さより少し上の部分まで栗石を投入して櫓台全体でフラットになるようにする。これら①～⑤の工程を繰り返すことにより櫓台が構築されていた。ただし、旧櫓台石垣天端より下2m程度まで五階櫓台が構築された高さで、数十センチの厚みで粘性の強い茶褐色土が水平に堆積している層を確認した(図5左下)。この層には瓦の破片が多く含まれ、現在整理調査中ではあるが熊本城跡内の出土瓦でも古い様相であることを確認してい

当初石垣 石列検出状況

築石 14 段目解体前状況、上が北
