三津屋古墳

吉岡町教育委員会

1. 本書は、群馬県北群馬郡吉岡町大字大久保字三津屋地内における宅地造成に伴って実施された「三津屋古墳」の発掘調査報告書である。
2. 本古墳の調査は、平成5年9月1日から同年11月10日迄の間実施し、その後平成6年1月10日より同年2月10日にかけて仮保存のための埋め戻し作業を行った。報告書作成に係わる整理作業は、平成7年9月1日から同8年3月15日迄行った。
3. 調査面積は、約500㎡である。
4. 発掘調査及び整理作業の組織は次のとおりである。

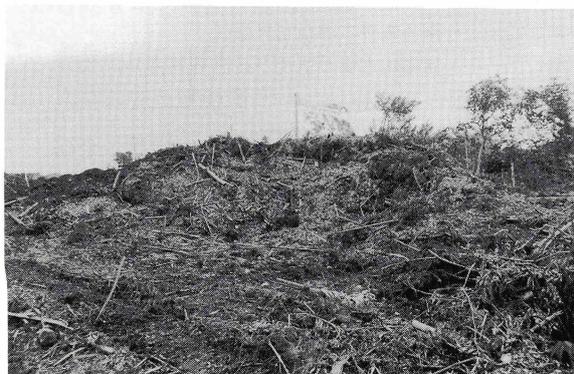
写1 古墳調査前

平成5年7月開発者より造成予定区域内に古墳状の高まりがあるので至急調べてほしい旨当教育委員会に連絡が入った。急遽文化財担当者が現地調査を行ったが、現状では本町によく見られる陣場岩屑流の残丘であることも否定できず、古墳か否かは後日試掘調査を実施した上で判断することにした。調査の結果、崩壊した葦石及び盛土の一部が確認され、主体部を含む南側が著しく破壊されてはいるものの、高まりは古墳の一部であることが判明した。

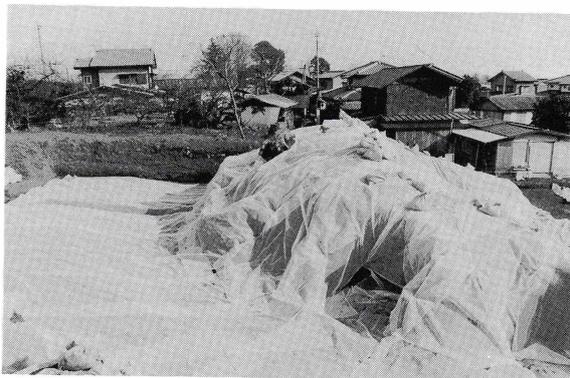
写2 寒冷紗による保護の状態

仮保存の作業は年明けの1月上旬から3月初旬までの期間で行った。古墳の保護策は、先ず古墳全体を寒冷紗(写2)で被う霜対策を施し、墳丘については表面を二重・三重に積んだ土嚢で保護した。周堀と石室及び前庭部分には周囲と平らになるまで土嚢を充填した。そして、墳丘全体をビニールシートで被った後墳丘を除く調査区全域に水はけのよい軽石を50cm前後の厚さで敷き詰めた。土嚢には雨水対策上黒色土ではなく軽石が詰めてある。調査区周囲は木柵とロープで囲った上、土手を築いて安全と雨水の対策が講じてある。

参考までに記しておくが、保存に用いた軽石は三分軽石と呼ばれる比較的粒子の細かいものである。これは軽量で作業が楽なほか、雑草が生えることも少なく水捌けが良い。その割に軽石下部は適度な湿気を含んでいるという遺跡保存には最適の素材である。土嚢は乾湿を繰り返すため劣化が著しいが、黒色土を詰めるより軽石を詰めた方が耐久性の点で遥かに良い結果が得られている。また、ビニールシートは以外に太陽光線に弱く傷みが早いので、時期を見て早めに交換するか別の素材のものを用いることが望ましい。

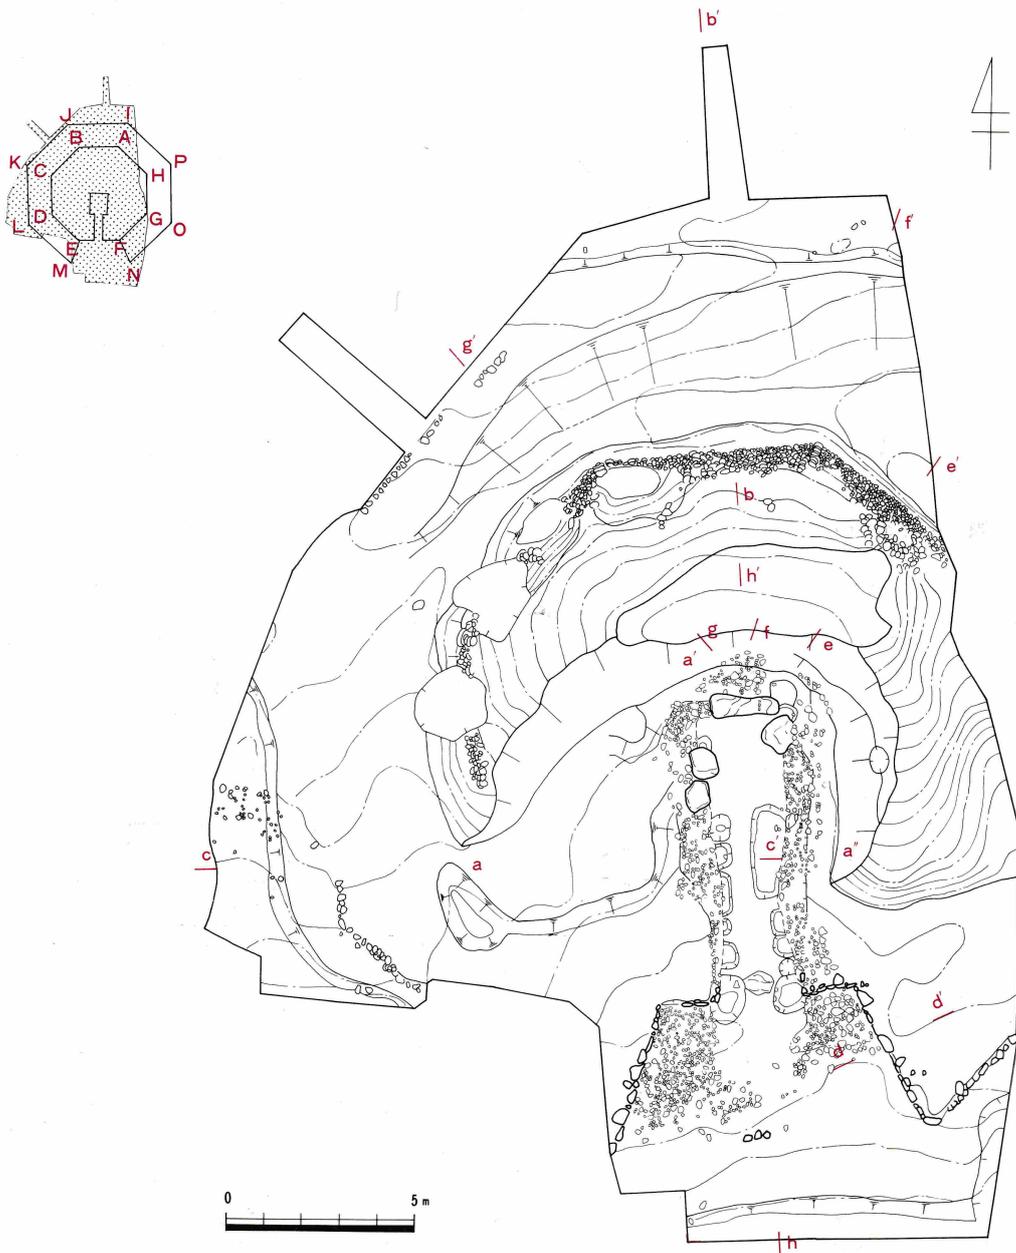
第3図 古墳全体図（1/200）

本古墳は全国でも極めて例の少ない八角墳である。二段築成の墳丘は南半分程が古い開発により削り取られてはいたが、平面の形状は第一段・第二段共に正八角形を呈する。墳丘第一段（基壇）外縁部には列石が巡り、第二段表面は整然とした葦石で覆われている。墳丘の対角間規模は、基壇外縁部で約23.8m（対辺間約22m）、第二段葦石根石部分で約15.7m（同約14.5m）、推定される周堀外縁部においては約31.6m（同約29.3m）を測る。墳丘の高さについては、現状で石室掘り方面から約4.5mである。

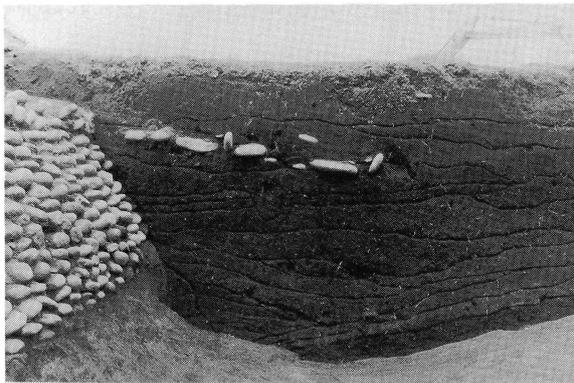
写 4 墳丘北面裾部土層断面

第 5 工程は墳丘第一段のテラスにあたる部分の盛土である。墳丘北面裾部の土層断面 (写 4、図 8) で明らかのように、葺石下位の一部がこの盛土によって埋められてしまっている。これは、テラス部分が墳丘第二段構築後、或いはそれと同時の盛土であったことを示しており、所謂付け基壇であることを物語っている。

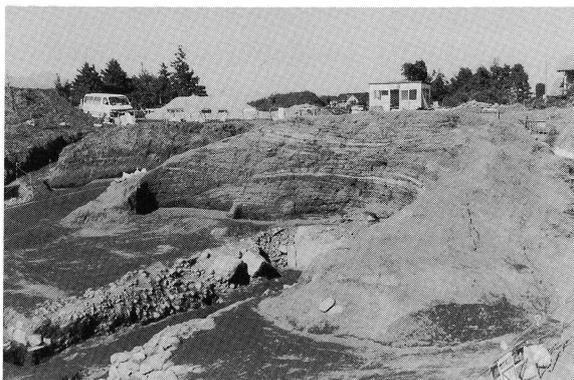
写 5 墳丘土層断面

墳丘は 10~20cm の厚さを一単位に黒色土とローム混じりの土が交互にみごとな縞状に積み上げられた所謂版築様の工法で築かれている。墳丘土層断面 (写 5、図 8) によればその構築は少なくとも 5 回の工程を経て完成したことを窺い知ることができる。

第 1 の工程は石室用材の積み上げと共に盛土された墳丘第一段の中央部分である。この盛土の主目的は石室の構築と保護にあり、土層断面の状態は碗を伏せた様な緩やかな外下がりの曲線を描いている。天井石の搬入・架構はこの盛土斜面を利用して行われたと考えられる。

第 2 工程は第 1 工程の周囲に対する盛土で、墳丘第二段を構築するための水平面を作りだす作業であったと考えられる。従って、石室天井石上面程の高さを平坦面とする、言わば土壇状のものが築かれたと推定される。

第 3・4 工程は墳丘第二段の盛土であるが、土層断面の様子からしていっぺんに盛り上げたものではなく、葺石をしっかりと固定しながら周囲→中央→周囲→中央と順次積み上げていったものと考えられる。盛土の中程には陣場岩屑流と見られる灰色の砂礫層が敷込まれ第 3、第 4 工程の境を明瞭にしている。この砂礫層は極めて締まりが良いことから、墳丘をより堅固にする目的で意図的に敷込み、叩き締めたものと推定される。

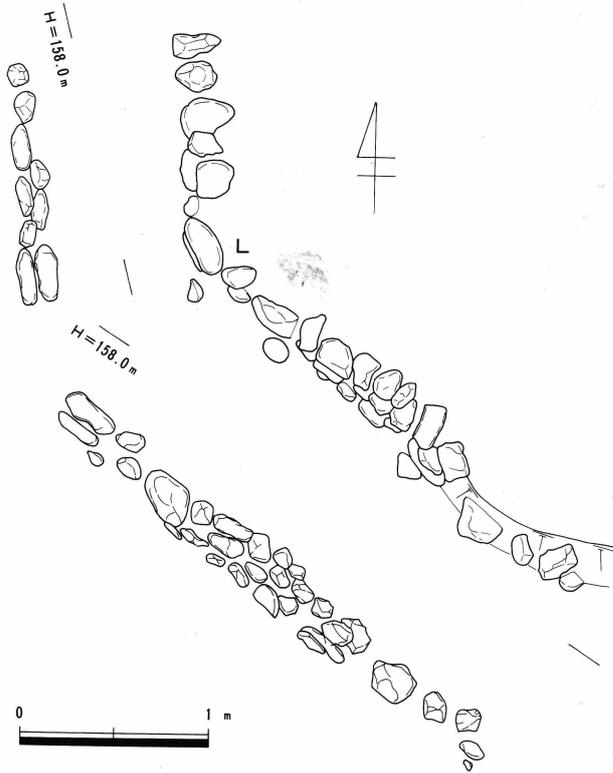
第4図 基壇外縁列石稜角部分平面図・立面図 (1/40)

る。列石は基壇南西と前庭先端で稜角部分(写6・写18、図4・11)が、同じく北西で直線部分(写7、図5)が検出されている。南西稜角部分の内角は137度であり、八角形の内角とほぼ一致している。列石の直線部分は山石のみを並べているが、石の平坦面を外に向け面を揃える配慮が成され、稜角部分は川原石のみで築きその存在をより明確にしている。図面検討によれば、列石は線引きされた八角形の外側に並べられた可能性が高く、墳丘第二段の葺石の場合と異なる。これについては、後述する前庭掘り方の位置と側壁石の配列が深く係わっていると考えられる。列石は直線部分は1段であるが、稜角付近は2~3段積まれた状態にあり、南に行くに従って高くなっていった様子を窺い知ることができる。また、列石の積み上げは八角形の歪みを避けるためか概ね垂直に積まれている。こうした状況はテラス面が水平に近い状態にあったことを

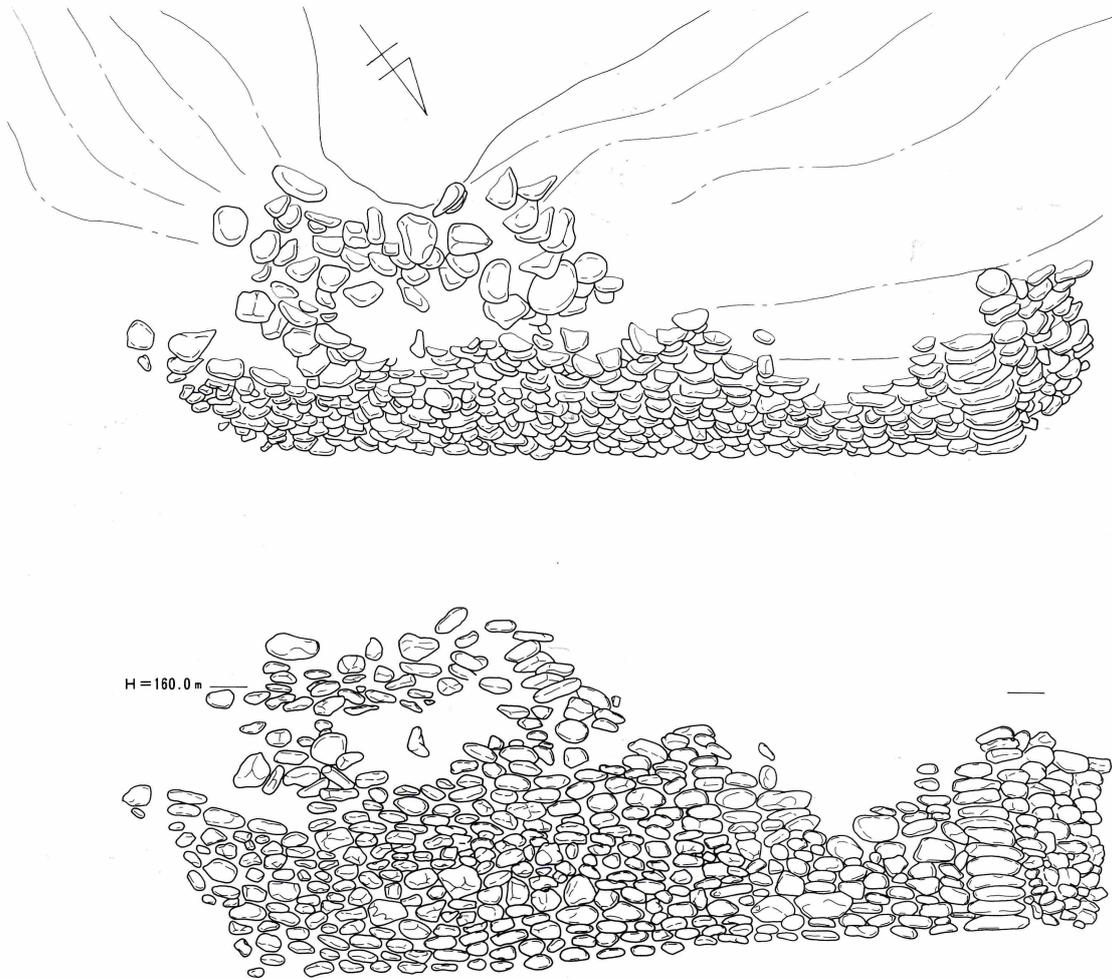
第6図 墳丘第二段葺石平面図・立面図H-A (1/40)

墳丘第二段は先に述べた土壇上に構築され、表面は径15~40cmを測る扁平川原石の葺石(写8・9、図6・7)で覆われている。葺石は状態の良い墳丘北東面で約190cmの高さを残している。八角形の稜角(写10)部分には他より大きめの川原石を用いて通し目状に積み上げ、他と明瞭に区別し角の存在を際立たせている。この稜角部分の根石は、墳丘第二段の八角形を構築するに当たっての基準として先ず最初に配置されたためか他の葺石根石よりやや低いレベルにあり、一段目の墳丘に幾分埋まった状態のものも見受けられる。これは、先にもふれた墳丘構築5工程の中の第2工程から第3工程へ移行するちょうど境目を示すものと言えよう。葺石根石には通常大きめの安定した石を用いるものだが、本古墳の場合特にそういった意識は見られずやや安定感に欠ける。また、葺石面は左右の稜角から中央に向かって石を積んでいった結果か、或いは作業を行った人物の違いによるものか、角周辺が整然と積まれているのに対し中央部分はかなり乱雑で、石の大きさや積み方もまちまちになり、多少山石が混じったり無理に石を押し込んだような様子も見受けられる。

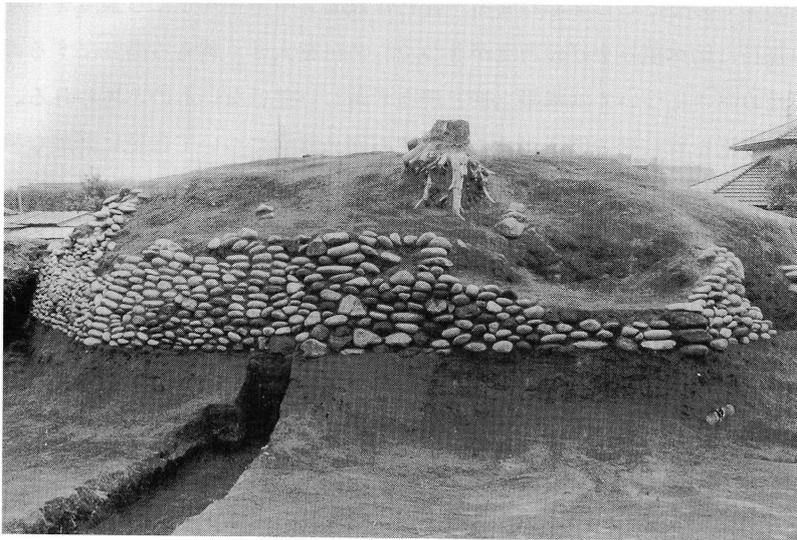
写8

墳丘第二段北面葺石A-B

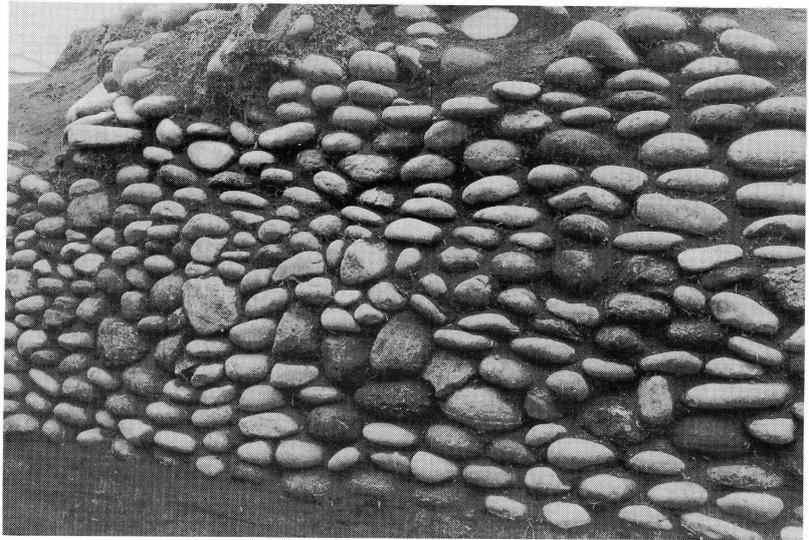
写9

墳丘第二段北東面葺石H-A

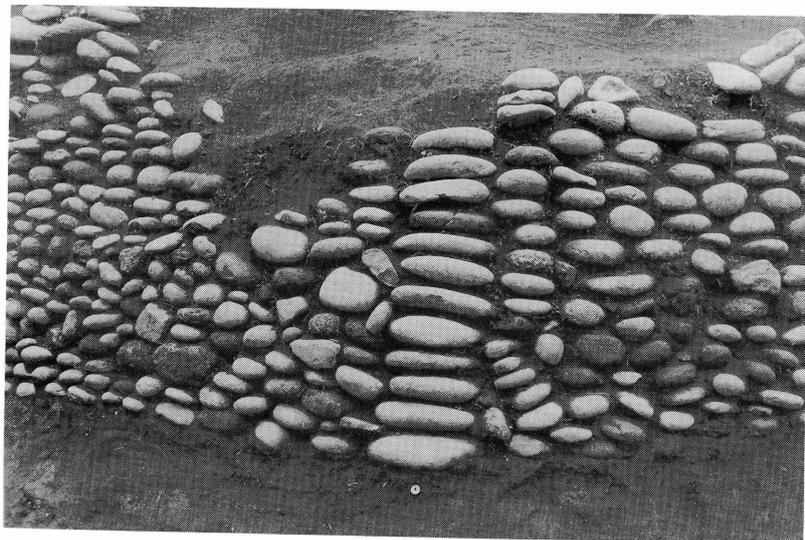
写10

墳丘第二段における稜角は都合三ヶ所検出されており、稜角Aが136度、同Bが134度、同Cが136度といずれも正八角形の内角である135度に極めて近い数値になっている。葺石面の傾斜角度は57~67度(図9)の勾

墳丘第二段葺石稜角部分A

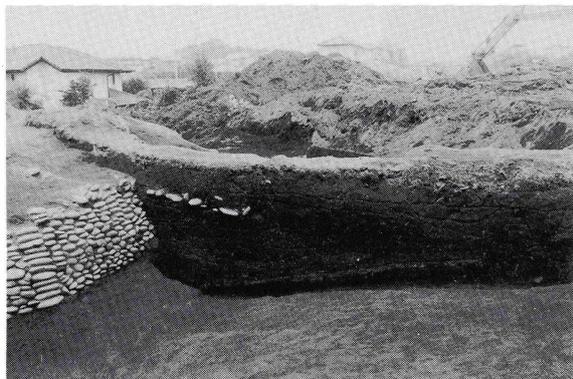
写11 墳丘北面土層断面

古墳北面の土層断面（写11、図8）によれば、厚さ約50cmの表土下に暗褐色土層及び黒色土層が堆積し、共にAs-Bが多量に含まれている。特に黒色土層中には場所によってAs-Bが層を成した部分

も認められる。As-B層は平安時代末の天仁元(1108)年の浅間山の噴火による降下テフラと考えられている。本古墳におけるこのテフラについては二次堆積の可能性も考えられなくはないが、黒色土はその噴出年代に極めて近い時期の堆積である可能性が高い。崩壊した葺石（写12・13）はこの黒色土層下位一面に広がりを持ち、その数はかなり大量である。また、それは徐々に崩れ落ちたものではなく、何らかの要因でいっぺんに崩壊したと考えられるものである。その要因として一つ注目されるのが「類聚国史」に記載のある埼玉県深谷市付近に震源があったとされる弘仁9(818)年の大地震である。この地震はマグニチュード7クラスと言われ、震源付近の震度は烈震或いはそれ以上であったと推定されることから、本県一帯でもそうした揺れを感じたはずである。本町に隣接する渋川市の半田中原・南原遺跡ではこの地震によると見られる地割れや噴砂の跡が発見され、また、赤城山麓では地割れのほか地滑り堆積物も各所で確認されている。こうした状況を見れば本町一帯でも何らかの被害を被ったであろうことは想像に難しくなく、本古墳の葺石崩壊はその散乱状況やAs-B層との位置関係からこの地震が原因であった可能性が極めて高いと言えよう。

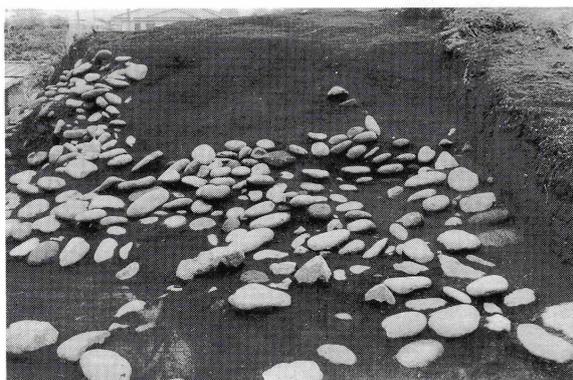
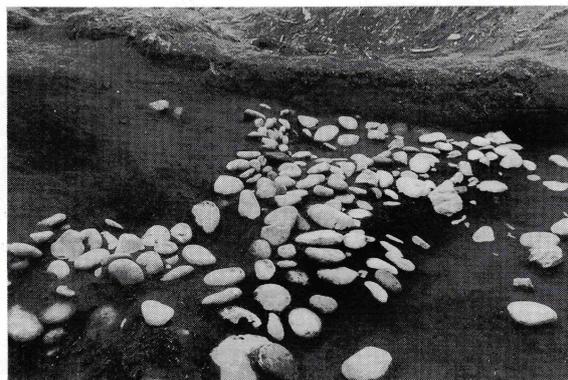
写12 崩壊した葺石の状態

写13 崩壊した葺石の状態

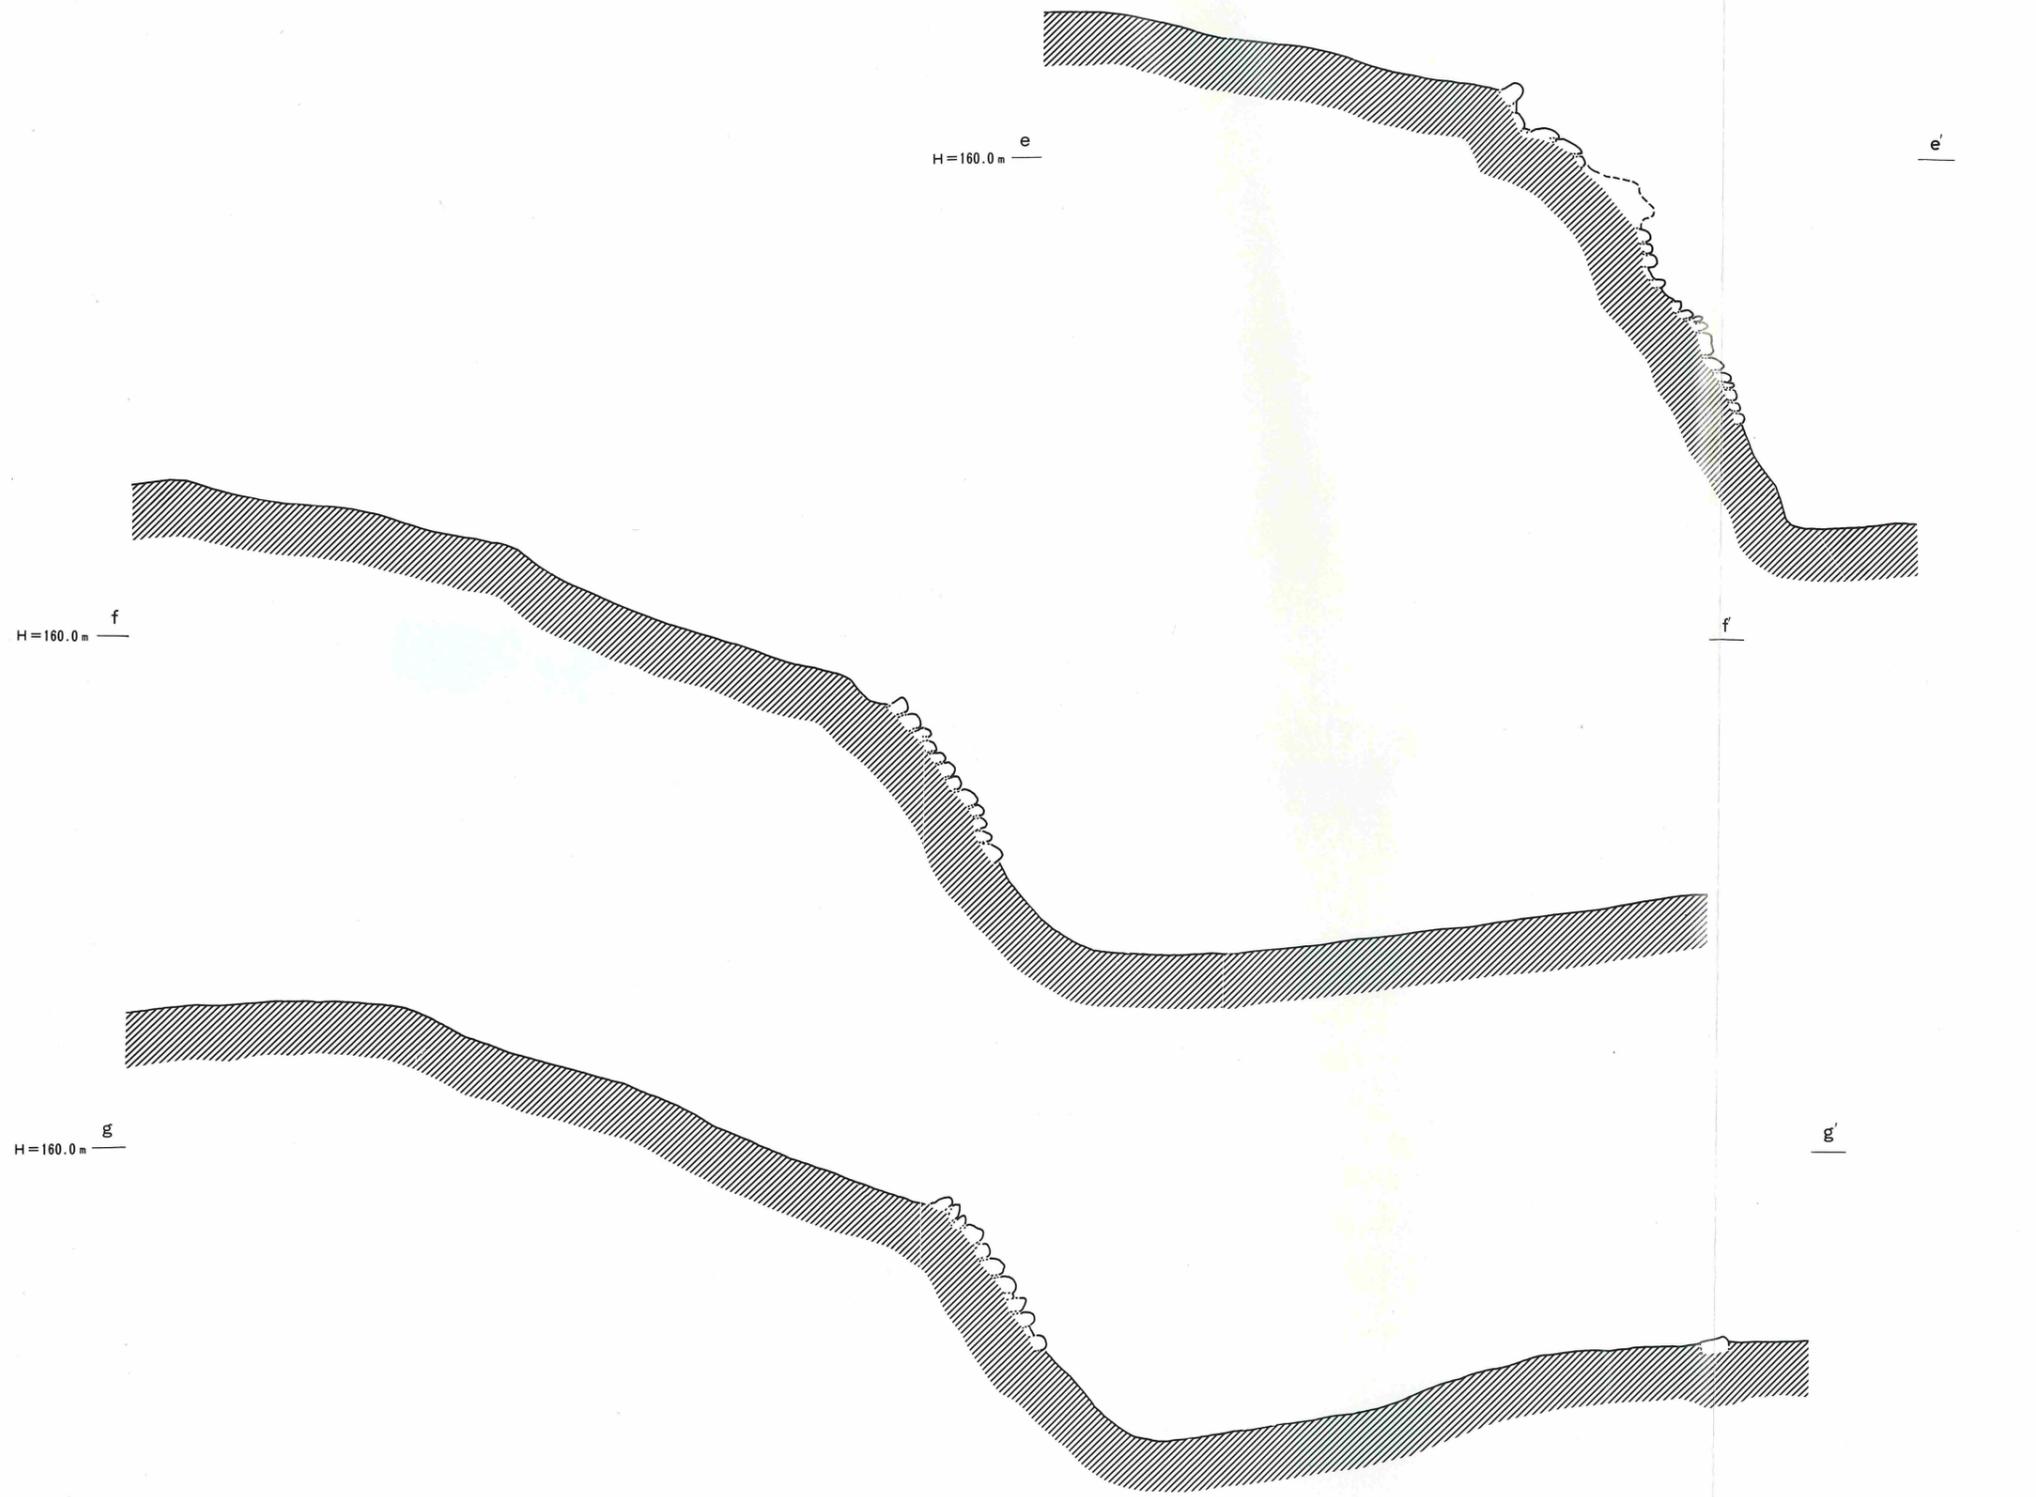
第9图 古墳断面图 (1/40)

配を持っており、当初の設計角度が60度であったことを思わせる。葺石は表面をやや上向きにし強度をもたせる積み方をしてはいるが、通常の葺石に比べ積み上げの角度がきつく、2mを大きく越える高さにするのはかなり困難な作業と考えられ、墳丘の高さについては構築当初と現在で著しい差はないものと思われる。ただ、墳丘北東面の葺石に一部勾配の変化を思わせる場所があるため葺石面の状態については更に詳細な検討が必要である。尚、墳頂部及び基壇テラス面の状況については、敷石が施されていた可能性は極めて低い。また、葺石の供給場所は、かなり磨滅が進んだ転石であり且つ大量であることから見て、本古墳周辺の小河

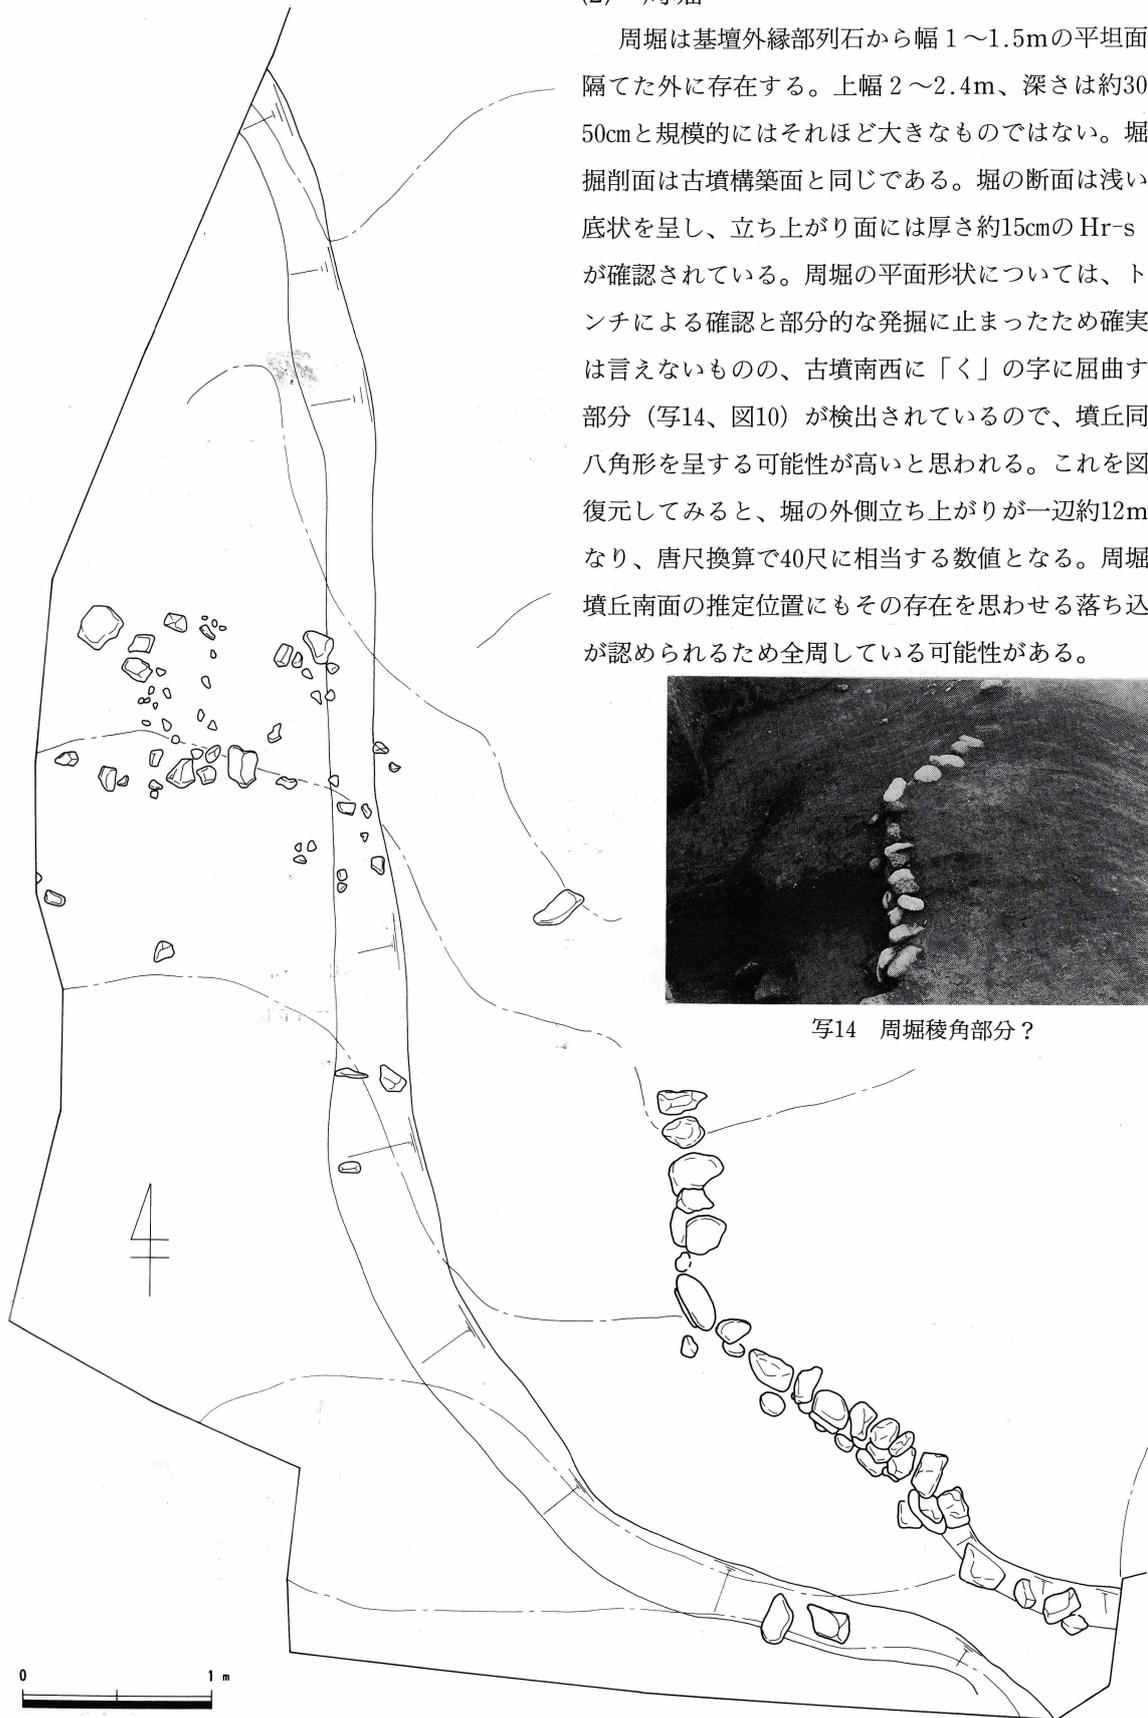
第10図 南西部分周堀平面図(1/40)

周堀は基壇外縁部列石から幅1~1.5mの平坦面を隔てた外に存在する。上幅2~2.4m、深さは約30~50cmと規模的にはそれほど大きなものではない。堀の掘削面は古墳構築面と同じである。堀の断面は浅い碗底状を呈し、立ち上がり面には厚さ約15cmのHr-s層が確認されている。周堀の平面形状については、トレンチによる確認と部分的な発掘に止まったため確実とは言えないものの、古墳南西に「く」の字に屈曲する部分(写14、図10)が検出されているので、墳丘同様八角形を呈する可能性が高いと思われる。これを図上復元してみると、堀の外側立ち上がりが一辺約12mとなり、唐尺換算で40尺に相当する数値となる。周堀は墳丘南面の推定位置にもその存在を思わせる落ち込みが認められるため全周している可能性がある。

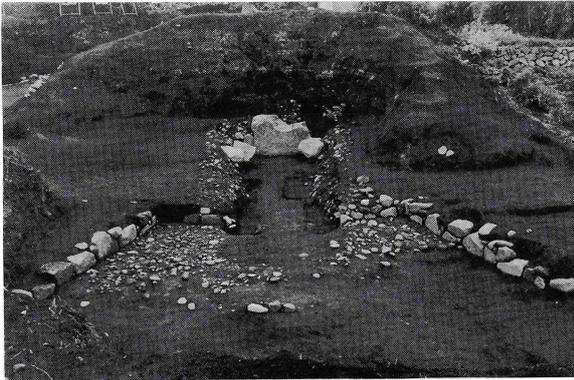
写15 前庭全景

石室南面に墳丘・石室と同時設計したと見られる台形の前庭（写15、図11）が検出されている。台形の平行する二辺はそれぞれ5.2m、8.6mと6m、9mに近い数値ではあるが、墳丘・基壇の各辺より幾分短い長さである。

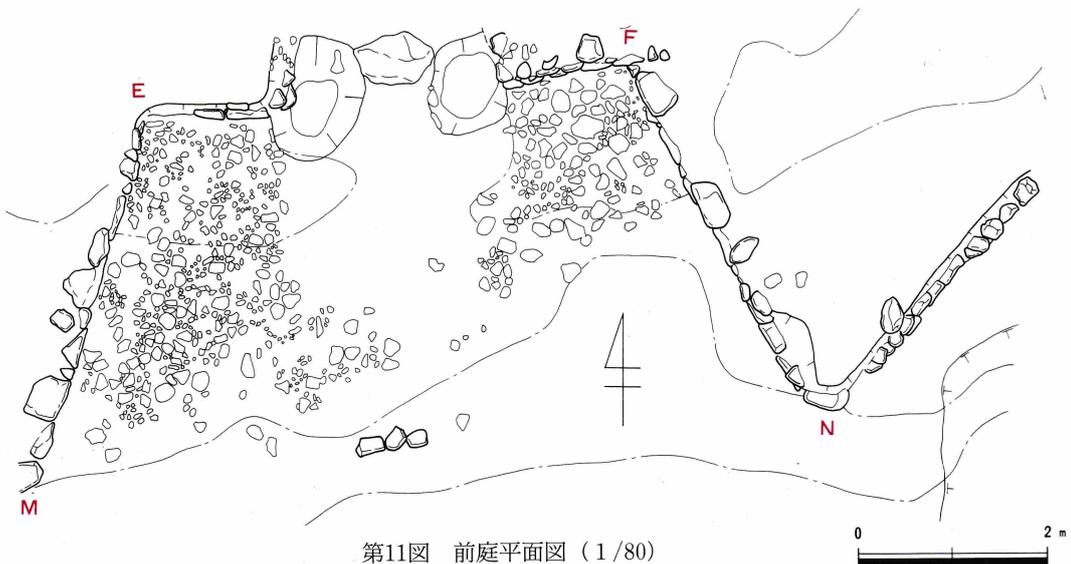
第11図 前庭平面図 (1/80)

残存していたのは中央の三石のみだが、他の古墳の例から見て本来は前庭先端の端から端まで一直線に並べられていたものであろう。前庭内の床面はほぼ平坦に設えられ、全面に大小様々な川原石・山石が敷き詰められている。更にその下には陣場岩屑流と見られる青灰色の砂礫が2～3cmの厚さで全体に敷き込まれている。陣場岩屑流については墳丘第二段の盛土内にも敷き込み箇所があり、何か目的を持って行った行為であることは間違いない。墳丘内のもは硬くある程度厚みも

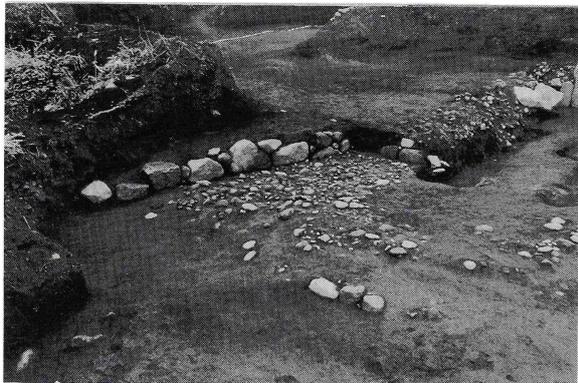
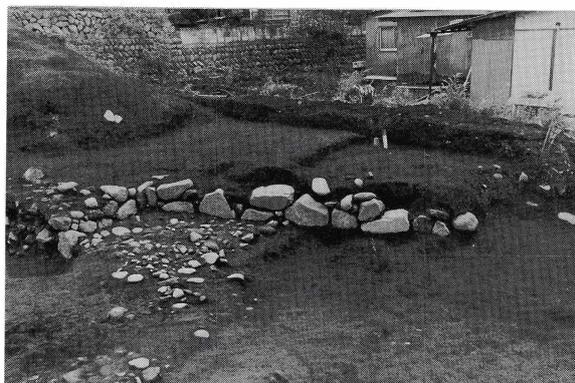
前庭の側壁（写16・17、図12・13）には、平坦面を持つ大きく安定の良い自然石が面を揃えて並べられ、前庭先端部分の角（写18）で基壇外縁の列石に連続している。前庭側壁は基壇列石に比べ使用石材がひとときわ大きく、石面の取扱いや並べ方も丁寧で横積みの傾向が見られる。側壁の石はその様子から垂直に近い状態で積まれ、先端部に近づくにしたがって高さを増していったと思われる。前庭壁は現状で石室に向かって右壁（以下、左右の表現はこれに従う）が37～58cm、左壁が20～48cm、石室入口脇で約35cmの高さを残している。側壁石には安山岩系の様々な自然石が用いられているが、左側壁に一点のみ角閃石安山岩の切石（写19）が使用されている。この切石は36×48cm、厚さ27cm程の直方体で、各面は粗削りのままである。前庭右側壁裏面の調査で深さ40cm程の掘り方が確認されたが、裏込め石等で補強した様子は認められなかった。

写16 前庭左側壁

写17 前庭右側壁

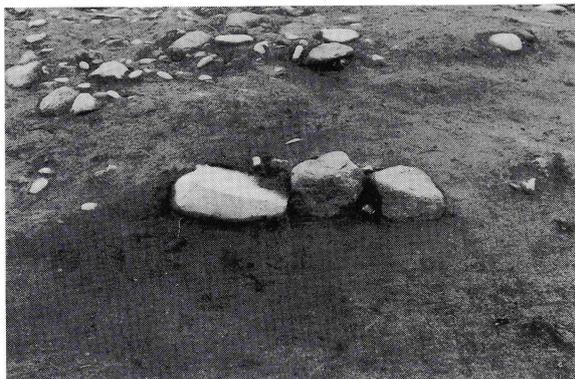
写20 前庭南端境界列石

前庭の南端には径20～30cmの礫（写20）が平坦面を上にして並べられ、前庭の内と外を明確に区別している。

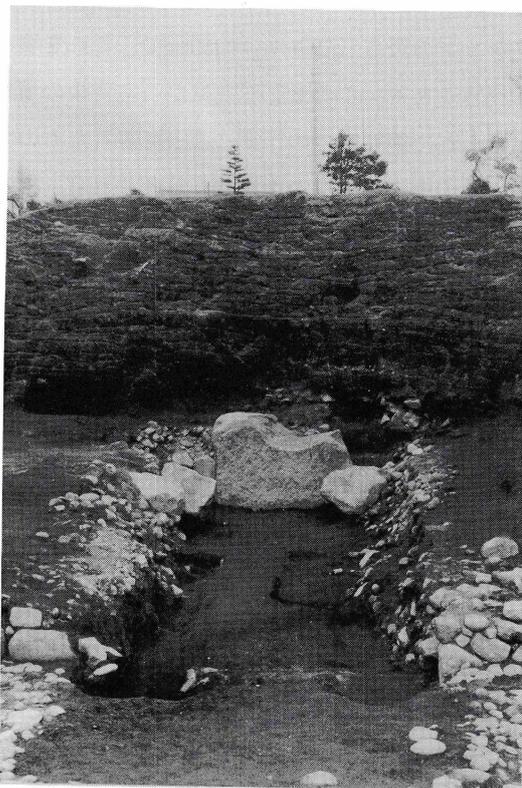
写22 石室全景

石室（写22、図14）は古い時期に破壊され用材は殆ど抜き去られていた。僅かに旧状を止める玄室奥壁の石にも「や」が打ち込まれた痕が明瞭に残り、割って持ち去ろうとしたらしい。石室内はこうした際に崩れ落ちた裏込め石と土砂で埋没していた。

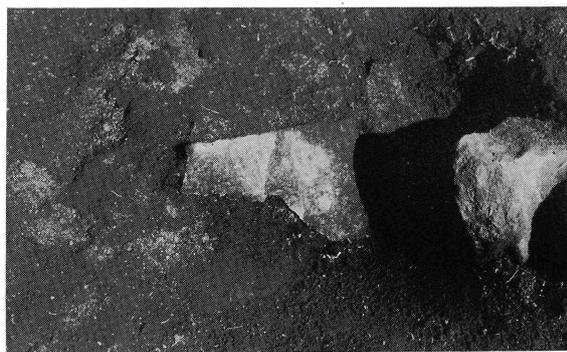
写23 羨道入口出土切石

羨道部分はその痕跡から見て玄室より幾分小振りの石材が用いられていたと推定される。ただ、石材抜き取り跡の調査で入口部分には角閃石安山岩の切石（写23）が使用されていたことが明らかになっている。残片であるためいかなる形状であったかは判然としないが、前庭使用の切石に比べ幾分丁寧な作りであることが指摘できる。本町の7世紀代の古墳、例えば南下B号古墳、源平山古墳のように玄門等一部に切石を用い、他を自然石で構築した例が多々見られるので、本古墳も同様であったことは十分考えられる。

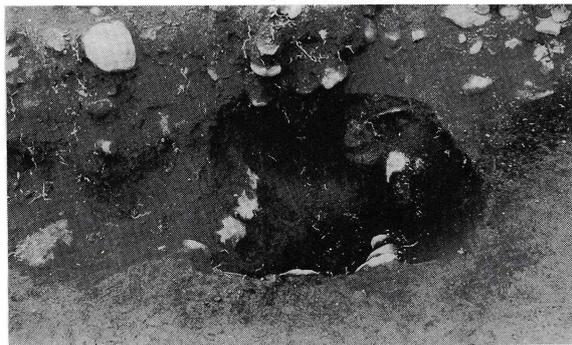
写24 玄門抜き取り跡

玄門については、本古墳では左側のみにその痕跡（写24）とみられる窪みが検出されたが、平面50×70cmの規模を有する長方形の掘り方内部に小振りの石が並べられ、他より深く、より入念に設置した様子が窺われる。

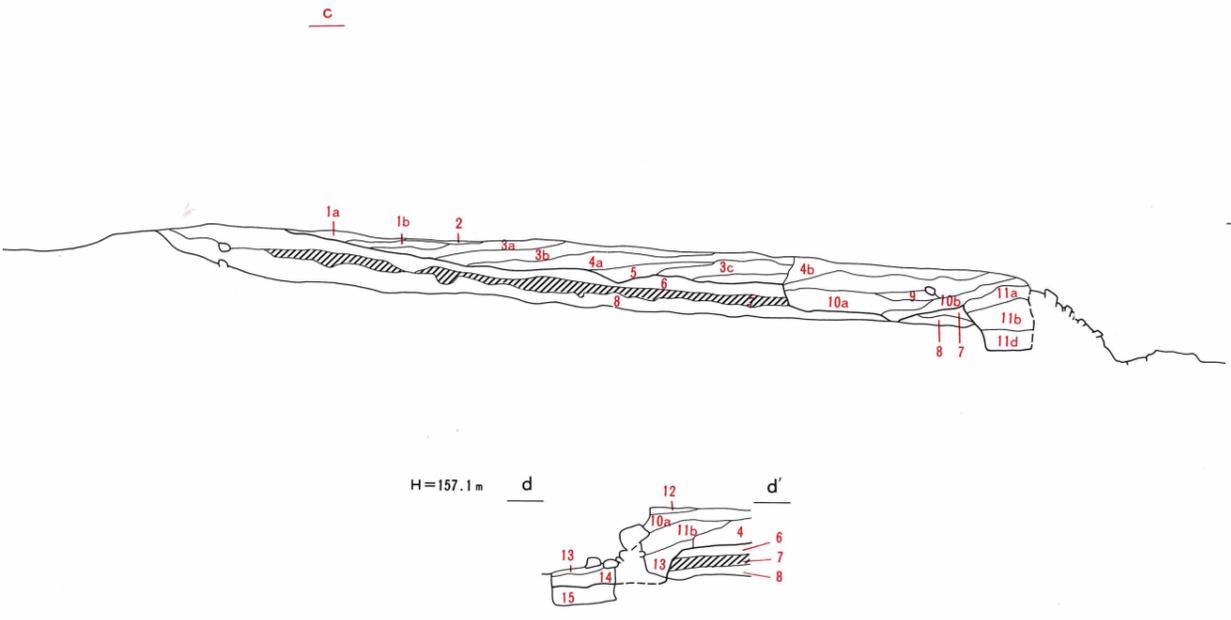
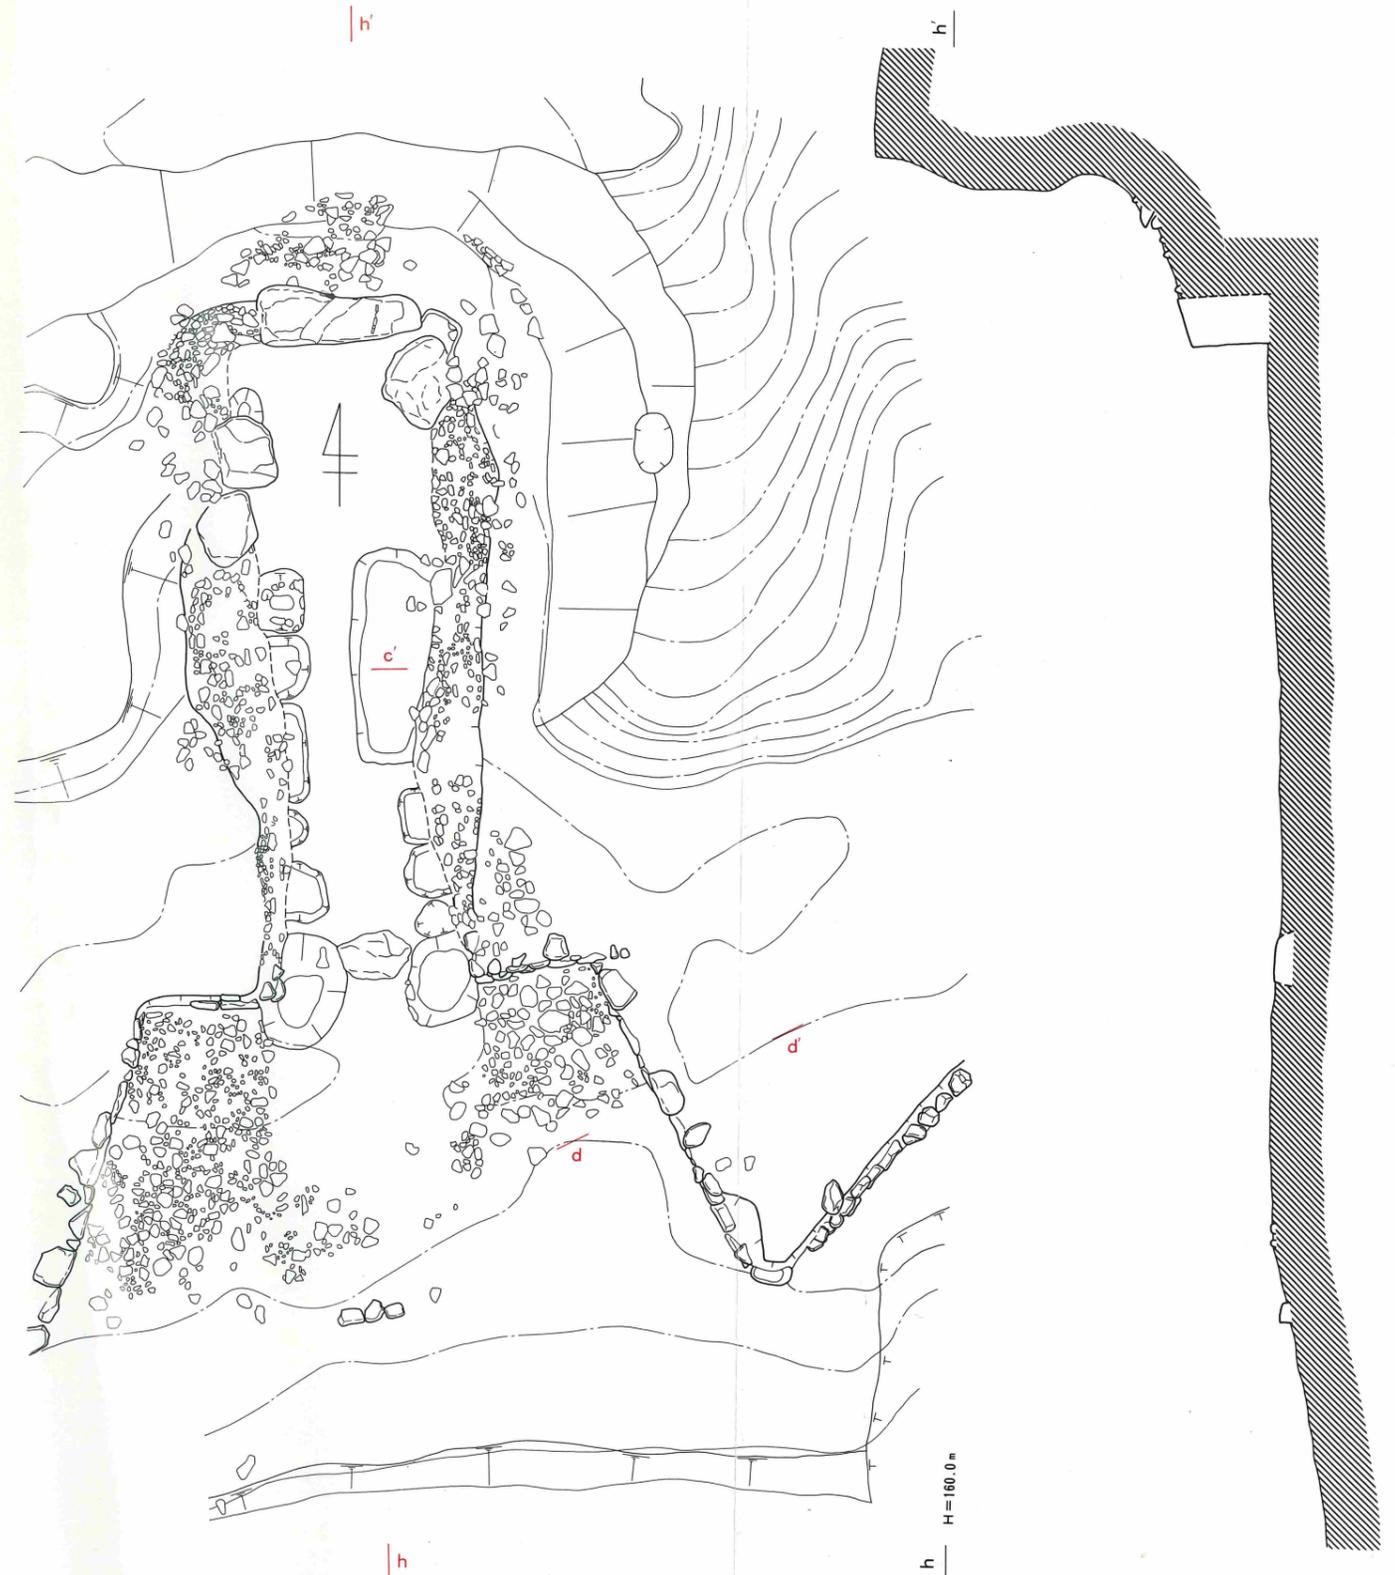
第14図 石室平面図、石室掘り方土層断面図、前庭右側壁土層断面図 (1/80)

石室構築にあたっては先ず地山を掘り込んで掘り方を設けている。一部の調査のためその形状や規模については不明だが、石室用材を据えた外に1m前後の余裕を持つ広さで、深さは玄室側壁部分が50cm程度、同奥壁部分で約1mであることが判明している。裏込めは石室用材の外に50cm~1mの厚さで施され、更にその上を黄色粘土でもって固めている。

次に、玄室左壁の掘り方外方向2.2mの位置で盛土に表れた縦方向のセクション（図14）について考えてみたい。このセクションは古墳構築面の褐色土、更にHr-S層を切り込んでその下の黒色土面に及んでいる。セクションの長さ（高さ）は約60cmで、これを境に内と外で盛土の状況が明らかに異なっている。ここで注意すべきことは、このセクションが石室背後の墳丘土層断面（図8）では確認されておらず、ある一時期或いは限られた範囲内での作業によって表れたもので、古墳築造を通してのものではない可能性が高い点である。縦方向のセクションを通常通り解釈すれば、積み上げた盛土を切り取ったか、或いは土木で言う「山止め」等の工法を用いて、内と外で違った作業を行った際の仕切りの跡等が考えられよう。古墳の構築過程からすれば盛土を切って石室を構築するとは考えにくく、また山止め工法の事例も知る範囲にはない。ここでは、石室背後の墳丘にこのセクションが認められないことを一つの手がかりに、石室奥壁付近の旧地表にあわせた水平面を作りだす地形修正の盛土作業に起因し、石室構築方法と深い係わりを持つものと理解しておきたい。いずれにしてもこうした事例は知る範囲にはなく、古墳構築方法を考える上で貴重な事例と言えよう。

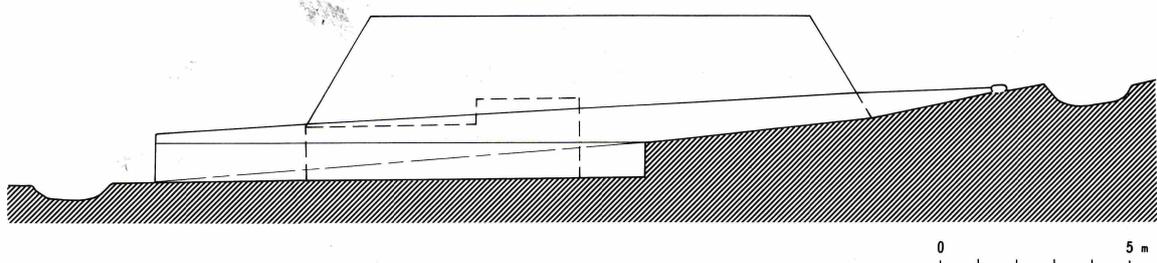
第15図 古墳断面模式図

石室構築には地山を掘り込んで掘り方を設けている。その位置については、地形修正の時点で決定されていたと思われるが、石室部分の空間が地形修正の盛土を切って確保されたか、或いは「山止め」等の工法が採用されていたか、構築方法にこれまでと違った手法を考へてみる必要がある。
