千葉市小食土廃寺跡確認調査報告書

昭和 61 年 3 月

財団法人 千葉県文化財センター

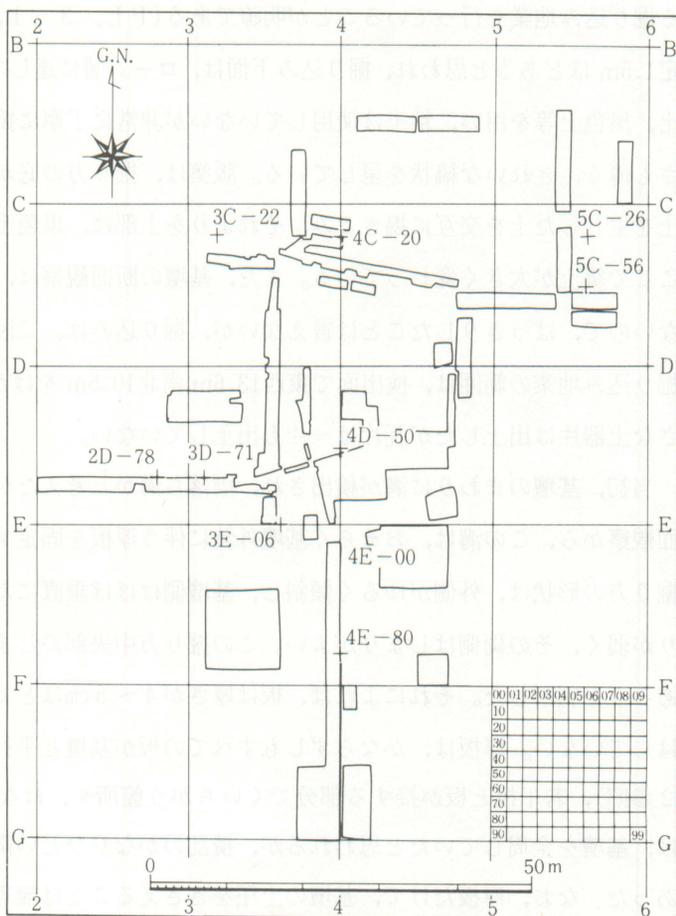
第2図 地区割模式図

発掘区の設定は第2図に示したように公共座標を利用して行い、2m×2mの最小グリッド名は左上方隅の地点名とし、遺構の位置及び遺物の取りあげ等の便宜をはかった。

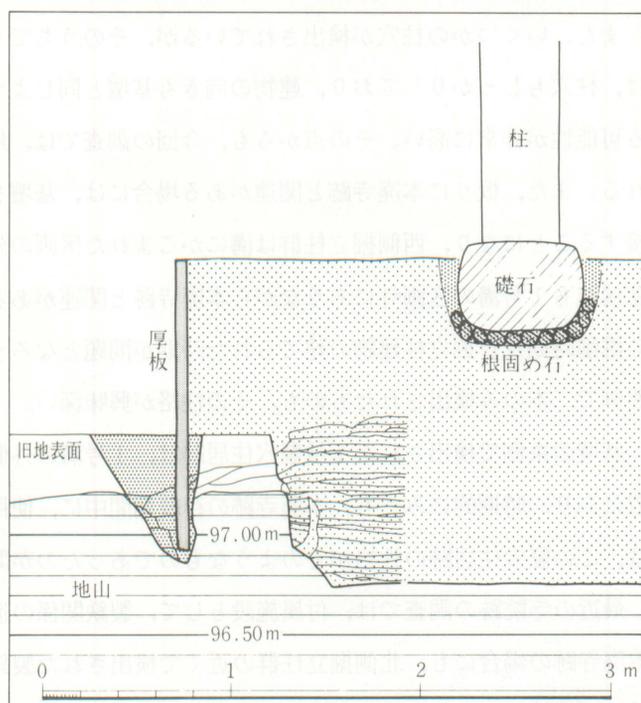
第3図 基壇外装模式図 (1:40)

当初、基壇のまわりに溝が検出され、雨落ち溝かと考えたが、その後の平面及び部分的な断面観察から、この溝は、おそらく基壇外装に伴う厚板を固定する為の掘り方と考えるに至った。掘り方の形状は、外側がゆるく傾斜し、基壇側はほぼ垂直にたちあがる。覆土は中央部でしまりが弱く、その両側はしまりがよい。この掘り方中央部のしまりの弱い部分が、厚板の痕跡であろうと判断した。それによれば、板は厚さが4~5cmほどで、巾は30~40cmぐらいあり一定はしていない。厚板は、かならずしもすべての板が基壇と平行に並べられてはおらず(P.L. 2参照)、若干板と板が接する部分でくいちがう箇所や、はなれている箇所もある。この厚板は、基壇を全周していたと思われるが、攪乱のかなりひどい南西側及び北西隅で不明な部分があった。なお、厚板だけで、基壇の土圧をささえることは無理であろうと考え、この厚板を補強する為の柱等があった可能性も追求したが、その痕跡を明確にすることはできなかった。

まず基壇は、その周囲を石や瓦等による化粧ではないものの、厚板で化粧したと思われる痕跡が発見されたことにより、その規模が東西14.8m、南北11.8mで中軸線が真北から東に13度ふれていると判明したことは非常に重要なことである。今まで千葉県内においても上総国分僧^{*}・尼寺跡及び真行寺廃寺跡^{***}でも、このような痕跡は確認されているが明確ではない。国分僧寺跡と真行寺廃寺跡では、断面の観察によってわかる程度であり、詳しいことは不明であるが、本廃寺跡と同じような、厚板を使用した可能性がある。しかし、両寺院跡の基壇は、瓦による壇上積の化粧をしており、本廃寺跡とは違う。尼寺跡では、まず掘り込み基壇を、予想される建物よりも大きめに構築し、その後で、その掘り込み基壇内に溝状の掘り方をつくり、そこに丸太棒が据えつけられていたとされている。しかも、最後にはその上に瓦積の基壇外装をおこなっているので、本廃寺跡の状況とは若干様相がちがう。この尼寺の場合には、基壇を構築する際に地表面より下部は、掘り込んでつくられた掘り方内に、新しい土を入れて搗きかためて構築すればよいが、地表面より上の部分を構築する為に盛り土がまわりに広がらないような土止め等をしなければならないであろう。この土止めとして丸太棒が据えられたと考える。であるから、基壇が完成した後には、その丸太棒は不用となり、とりはらわれ、あらためて、尼寺にふさわしい瓦積壇上基壇がつけられたので、地表面下の丸太棒の痕跡のみが残っていたの

であろうと考える。しかるに、本廃寺跡においては、基壇外装と思われる石・瓦等はまるでなく、しかも、掘り込み基壇の地表下は、予定される建物よりも大きめにつくるようなこともしていないので、尼寺の場合には、基壇構築の際の土止めと、基壇の外装は別々につくっているが、本廃寺跡は、それらとともに兼用できるような厚板を基壇まわりにめぐらしたものと考えられる。すなわち、基壇の外装は、いわゆる木造基壇外装^{*}であったのではないかと推測する。なお、この厚板を据える掘り方の断面形が、基壇側ではほぼ垂直で外側がややひらきぎみなのは、厚板をたてる^{**}為ではなく、厚板が基壇の土圧で外側にたおれないようにするために、掘り方の厚板外側部分を版築の手法により土を新しく入れて搗きかためる必要があったためと考える。また、国分僧寺講堂跡、国分尼寺講堂跡、真行寺廃寺跡北基壇・南基壇では、掘り込み基壇が予想される建物より大きめにつくられているので、基壇上部ないし外装にともなうかもしれないこれらの痕跡は、掘り込み基壇の縁より内側に検出されている。しかし、本廃寺跡の基壇では、最終的な基壇よりも小さめの掘り込み地業を行っているので、外装の為の痕跡は、基壇の縁より外で検出されている。すなわち、前者の基壇が丁寧に構築され、本廃寺跡の基壇は簡略化して構築されているといえる。

基壇上面は、ほぼ四分の一ほどの調査であるが、かなり削平されたようで、この範囲からは、礎石や柱の痕跡等を検出することはできず、建物の構造については、まるで知る手がかりを得ることはできなかつた。基壇の規模は、上述の厚板が何なのかによってもかわるが、仮りにこの厚板が基壇の土止めを兼ねた、基壇外装であるならば、当然基壇の規模も厚板までとなり、その場合、基壇は真北から若干東にふれて東西15m、南北12mとなる。基壇がこれくらいの規模であるならば、この上にあった建物は、4間×5間ほどの建物が想像されよう。

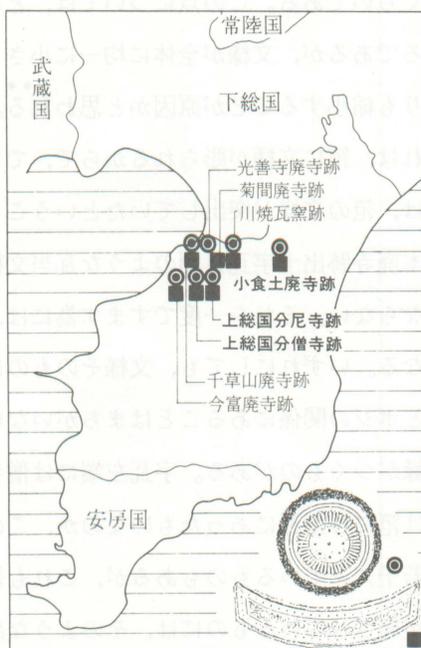
第4図 上総国分寺創建期軒先瓦の分布

本廃寺跡が創建された時に、基壇上の建物の軒先を飾った瓦の中に上総国分僧・尼寺創建期の鏡瓦及び宇瓦と同じ文様の軒先瓦鏡瓦Ⅰ類と宇瓦Ⅰ類があったことは、まちがいなかろう。しかし、本廃寺跡のように、国分寺創建期の軒先瓦を所用するのは、かならずしも本廃寺跡に限ったことではなく、他の寺院跡からも、出土している（第5図参照）が、国分寺周辺外の寺院跡では、本廃寺跡が唯一の例であろう。これは、国分寺の補修用重圏文鏡瓦の系統の瓦が旧上総国内の各地の寺院跡でも用いられた（第6図参照）のとくらべると対照的であり、本廃寺跡の性格を知る上で重要な事実であろう。またこの国分寺創建期の軒先瓦の生産地であるが、現在までのところ、市原市神門瓦窯跡と同市川焼瓦窯跡^{**}が知られているにすぎない。しかし、南河原坂第4遺跡からも窯内からの出土品ではないが、国分寺創建期の鏡瓦が出土しており、未調査の窯跡があることも考えると、今の段階では、本廃寺出土鏡瓦Ⅰ類・宇瓦Ⅰ類の生産地は限定できない。なお、この種の軒先瓦は、本廃寺跡出土品、国分寺跡出土品、その他瓦窯跡出土品等をくらべると、肉眼の観察では、焼成・胎土等非常によく似ており、国分寺跡出土品の宇瓦と本廃寺跡出土のものには同範関係にあるものがあることをつけ加えておく。

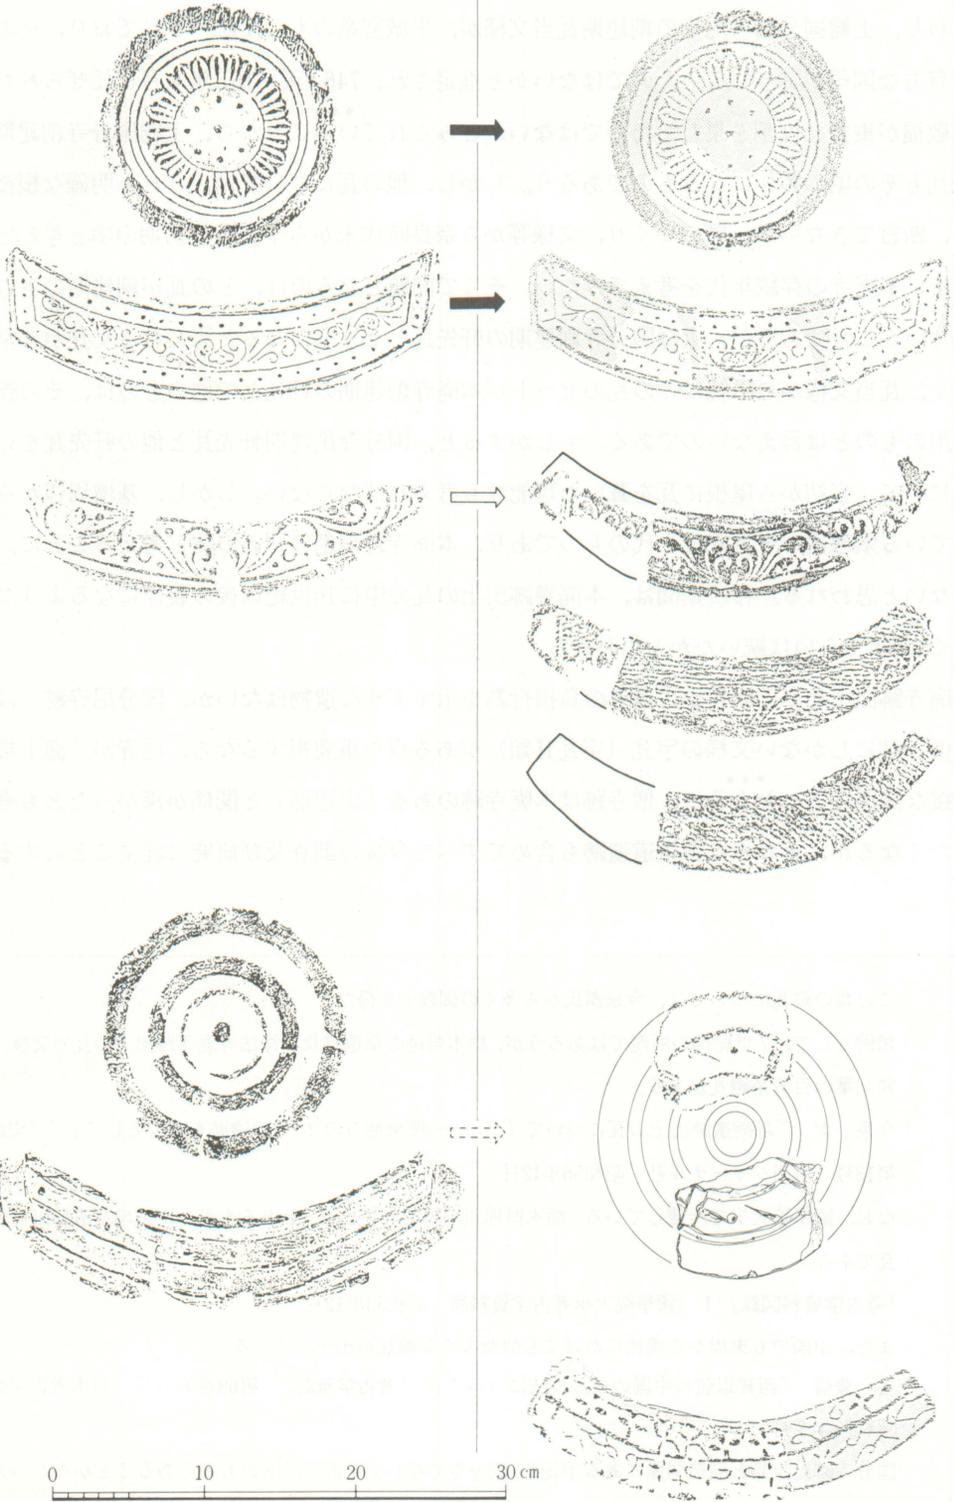
第6図 小食土廃寺所用瓦の系譜

い。本廃寺跡出土宇瓦II類は、瓦当文様で比べると、僧寺跡出土品の大きさを100とした場合に80*ぐらいである。この点については、どのような範及び文様のつけ方をしたかが問題となるところであるが、文様が全体に均一に小さくなっている点からみて、粘土を焼成すると、焼く前よりも縮小することが原因かと思われる。瓦当文様は、普通突出した文様として表現される。それは、範に文様が彫られるからで、できあがった瓦当文様が窪んで現わされているということは、範の文様が突出していたということである。仮りに、文様の彫り窪められた普通の範から、本廃寺跡出土宇瓦II類のような瓦当文様をつくるとすれば、文様の転写を二度くりかえさねばならない。それを一度ですます為には、文様部分を彫り残した範をつくらねばならないことになる。いずれにしても、文様そのものは、僧寺跡の出土のものと同廃寺跡出土のものは、ネガとポジの関係にあることはまちがいない。瓦当面の周縁は、平らに終るものと、せまい段の周縁がつくものがある。宇瓦左端には僧寺跡出土瓦にはない三角形に凹んだ部分があるが、これは範にした瓦にあったものなのか、この範特有のものかは不明である。また、瓦当面の文様が若干ズレているものもあるが、これも範の性質によるものなのであろうか。瓦当面に縄タタキが施されているものには、そのような部分はない。この瓦当面に縄タタキをもつ宇瓦の中で文様がないものもあるが、顎等のつくりは、文様があるものとまるで同じであり、ただ瓦当面の文様を省略したようである。***

もう一種類鏡瓦II類とした特殊な文様の瓦がある。瓦当裏面の下半部分にも男瓦の一部を3cmほど残した鏡瓦で、瓦当面の文様は、重圏文の間に珠文及び放射状に瓦当面を分割する縦帯が入っている。このように瓦当文様を重圏文と珠文とにわけて考えると、国分僧寺跡から出土している重圏文と珠文を組み合わせたような宇瓦と、重圏文の鏡瓦をミックスした独自の意匠と考えられる。また、瓦当部裏面下半にも若干男瓦部を残している鏡瓦は、他にも出土している

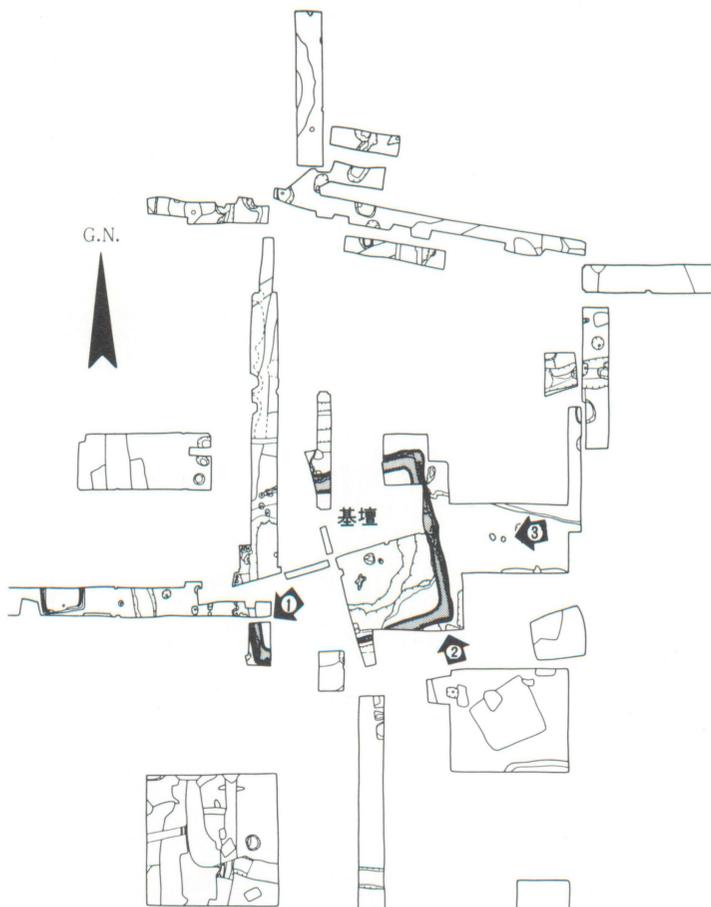
1. 南西隅
北西から

発掘調査に入る前のボーリング調査により基壇の大よその位置がわかったので、なるべく基壇の規模を把握できるよう四隅の検出を心がけるとともに、上屋構造の解明に主眼をおいた。しかし、大きさがわかるにつれ、隅が杉の木の下となる箇所が多く、結局南東及び南西隅は調査することができなかった。基壇の中央部は、地表面から掘り込まれた、いわゆる版築の手法によるものであるが、そのまわりに厚板を巡らしていることが判明した。基壇の端を石や瓦等で化粧や外装をおこなっている場合は、基壇の規模もおのずと明らかになるが、掘り込み基壇が存在することはわかって、周囲の化粧等に石や瓦を用いない場合、基壇の明確な規模は不明なことが多く、本廃寺跡ではその点がはっきりしたことは、大きな成果である。

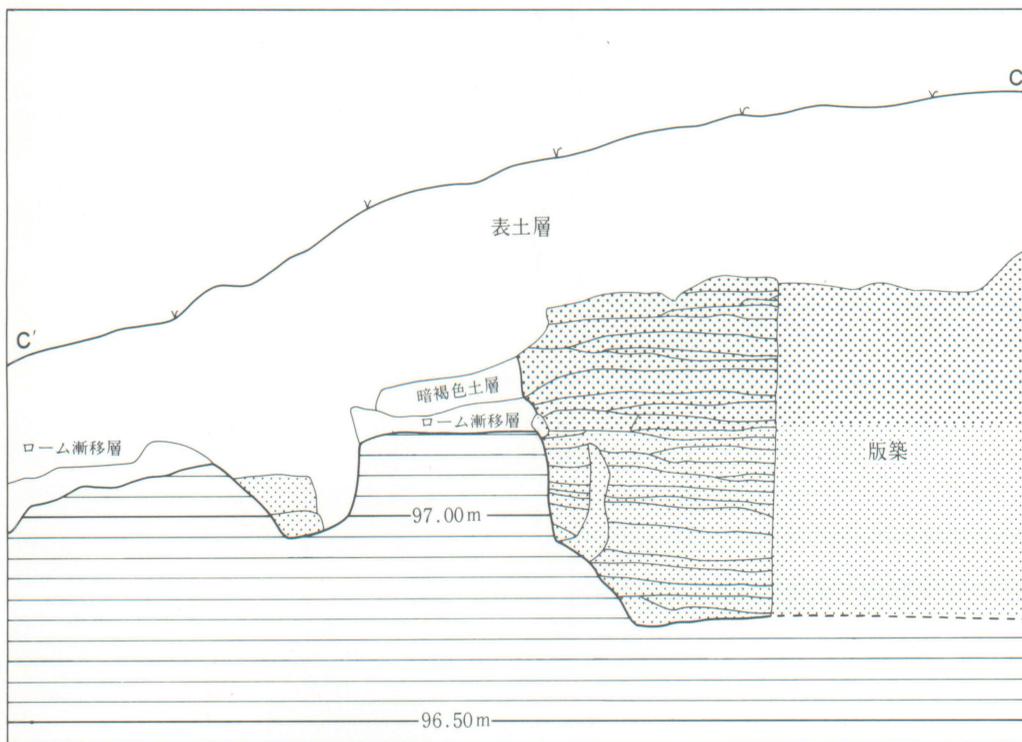
第1図 基壇南側土層断面図

基壇の中央部は、地山を掘り込んだ中に新しく築土を搗きこんだ、いわゆる版築の手法による掘り込み地業を行っていることが明瞭である(P.L. 3-1, 2参照)。厚さは、中央部で推定1.5mほどあると思われる、掘り込み下面は、ローム層に達している。築土はローム土、暗褐色土、黒色土等を用い、粘土は使用していないが非常に丁寧に搗きかためられており、各層の厚さも薄く、きれいな縞状を呈している。版築は、掘り方の底から50cmほどを、ローム土と黒色土を主とした土を交互に搗きこみ、それよりを上部は、黒色土を主とした土を搗きこんでおり、ここで築土が大きく変わっている。また、基壇の断面観察は、北側の一部でしかおこなっていないので、はっきりしたことは言えないが、掘り込みは、二段になっている。基壇下部のこの掘り込み地業の範囲は、検出面で東西13.6m 南北10.5mをはかる。なお、版築土中からは、小さな土器片は出土したが瓦片は一片も出土していない。

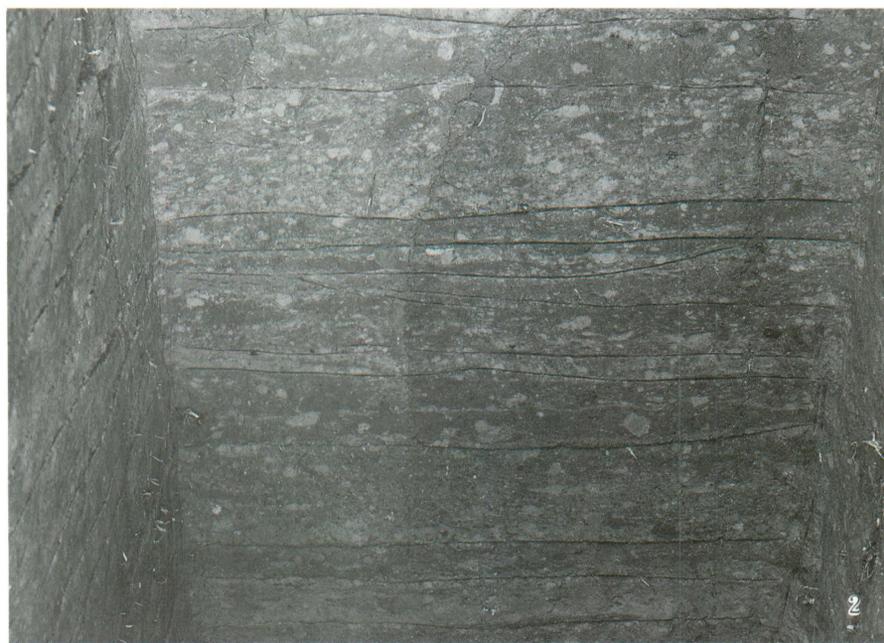
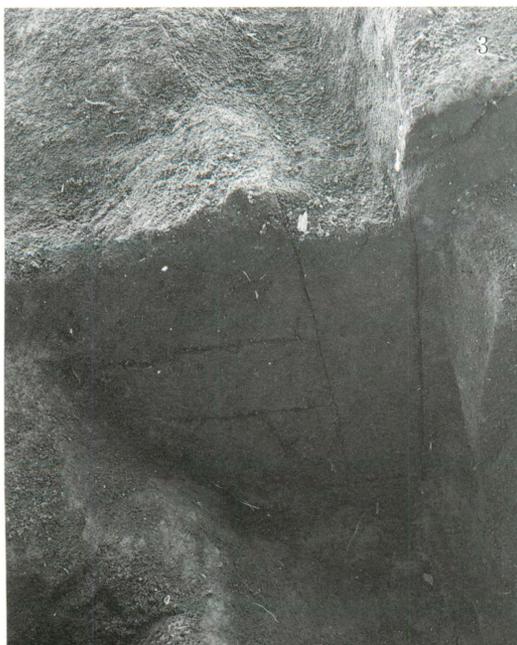
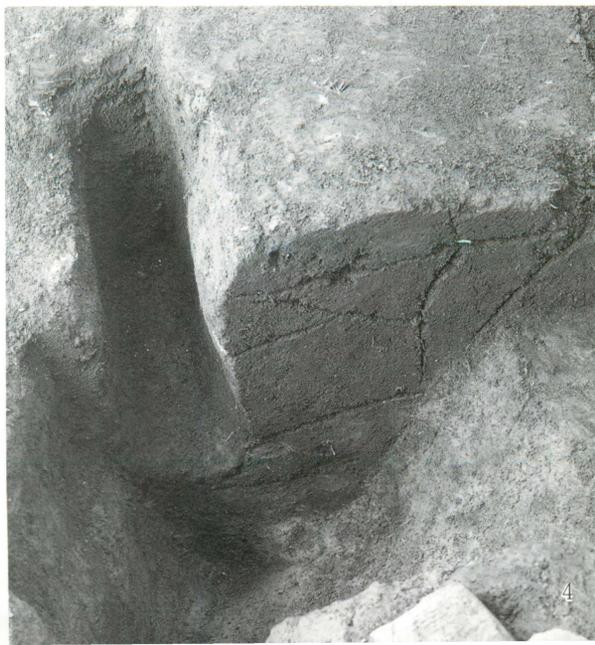
4. 外装厚板痕
西から

本年度は、千葉市小食土町に所在する小食土廃寺跡の調査を実施しました。その結果、掘り込み基壇を中心として、周辺に掘立柱建物群等が付属している実態をは握することができました。この基壇の周囲には溝状の掘り方が巡ることから、基壇の周囲を厚板で飾っていたものと想定され、県内では数少ない例として注目されます。また、出土した鏡瓦（二十四葉単弁蓮華文）及び字瓦の一部（均整唐草文）は、上総国分寺の創建時所用瓦と同範の可能性が高いことが明らかとなるなど、千葉県の古代寺院跡の解明にとって、重要な資料と課題を提供し、大きな成果を得ることができたと考えております。

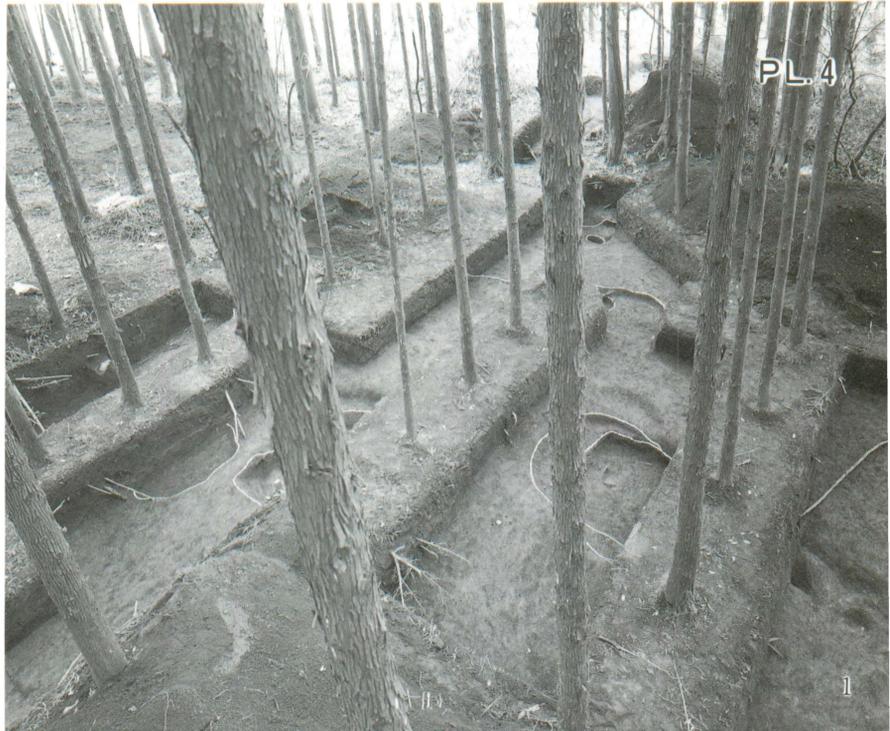
1. 北側掘立柱群
北西から

この掘立柱群では、都合九個の柱穴が検出された。掘り方は方形に近いものが多く、80cm×100cmほどであろうか。柱穴のうちで、北西隅のものと、一番南側のものは、柱痕跡が不明であった。北西隅の柱穴の上層には多量の瓦が入っており、この柱穴が建て替えや柱の抜き取りがおこなわれた可能性もある。柱間は、東側の2間分が1.3mで、その西側の2間は1.5mである。これらの柱痕跡は、完全に一直線に並んでないことを考えると複数の建物があったことも考えねばならないが、今回の調査では、これ以上は不明であった。なおボーリング調査により、柱穴の深さは、1m前後で、中には埋め土の中に瓦を入れているものもあつたことがわかつた。なお、掘立柱群のすぐ南には、後述のように基壇をめぐるかなり瓦の入った1号溝が走っているが、それとの関係は明確にすることはできなかつた。

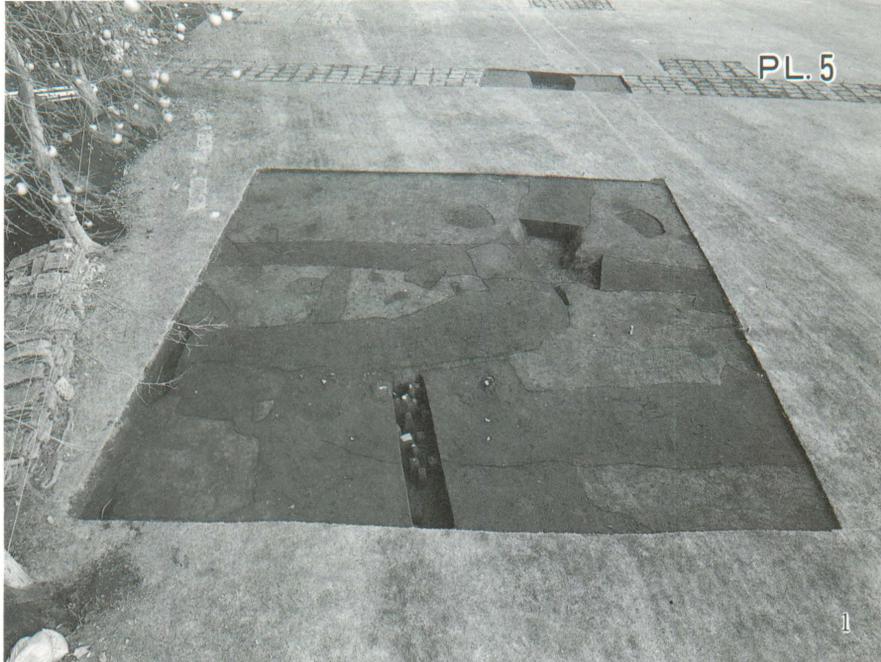
1. 南部分
東から

基壇を中心として、四方にトレンチを設定してゆくと、基壇の南側、芝地内では瓦がかなり入る溝が検出されたので、この続きを確認すべくその西側10mほどのところにもトレンチを設定したが、溝は検出できなく先の溝に疑問をもった。しかし、基壇の東側7mほどのところでも、南側で検出した溝と同様に断面形が逆台形でかなり瓦の入った溝を確認することができた。しかも、このトレンチの北側トレンチ内でも検出面に多量の瓦がはいった溝が検出され、これらの溝はすべて一本の溝の可能性が高くなった。そこで、これら東側の溝と南側の溝が合流するであろう地点に調査区を設定し、数条の溝、竪穴住居跡の中にあきらかに上記の二条の溝がつながるコーナー部分を確認した。これらの溝は、さきにも記したように、逆台形をしており、遺存のよい基壇東側検出面で上端1.3m、下端0.8mを計り、覆土の状況から自然に埋没し、その中に瓦や土器が流れこんだと思われる。また、基壇の北側及び西側でも同様の溝を検出した。基壇の北側では、上面での確認の為、形状等は不明であるが、溝の上面からは、多くの瓦が出土しており、大きさ等からみても同一の溝であろうと思われる。西側で確認した溝の中からは、他の溝のように瓦は出土しないし、溝のたちあがりも若干不整形ではあるが、北側の溝が先に説明した南側、東側の溝と同一の溝だとすると、この溝の延長部分と思われる溝は、基壇の西側トレンチ内でこれしかなく、北側の溝は西側で大きく南に向きをかえてこの部分に続いていたと思われる。この基壇をめぐる溝を1号溝とする。なお、溝を最初に検出した基壇南側で、溝が西側に続かない点については、地形図(PLAN 1, 2)からも明らかのように谷部となる為この部分では溝が浅かったか掘削しなかったためと思われる。これらの状況から、この1号溝は、南西部の谷の部分のをぞいては、基壇をめぐっていたと思われ、もちろん基壇と無関係であったとも思えない。であるならば、なにゆえに基壇は溝でかこまれた空間の中央に構築されなかったのであろうか。その点については不明であるが、あまりにも未調査部分が多すぎるので、これらの問題の解決は、今後の調査に期すこととしたい。

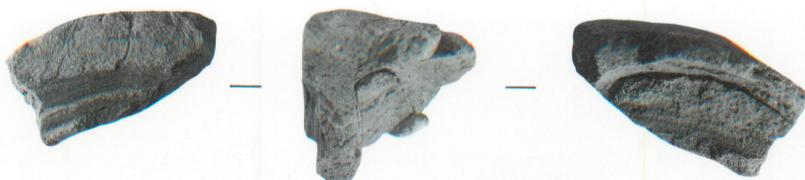
1

ここで鏡瓦Ⅰ類とするものは、いわゆる素縁二十四葉単弁蓮華文鏡瓦と呼ばれるもので、平城宮の軒先を飾った鏡瓦^{*}の系譜をひくものである。今回の調査では、このⅠ類の鏡瓦と断定できる破片は12点ほどであり、完形品は1点も出土していないが、その文様の特徵から、上総国分寺の創建時に用いられた鏡瓦と同型品であることはまちがいない^{**}。PL. 7-1が一番大きなものであり、中房部分はなく5分の1程度が残るにすぎない。蓮弁はシャープで、その外に二重圈文をめぐらし、周縁は素文となっている。破片の多くは、色調がグレーで、かなり砂っぽい感じに焼かれている。中にはかなり暖褐色の破片もある。

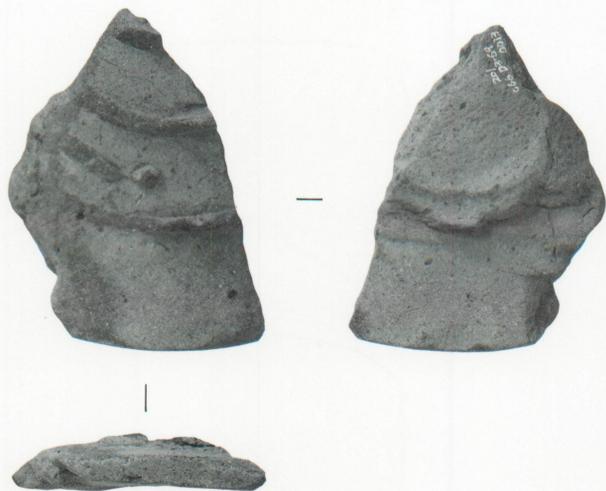
6

非常に特異な文様をした鏡瓦で破片が5点出土している。PL. 7-3には圈線が2本あり、しかもその間には瓦当面を四分割するように縦に突帯が付いている。PL. 7-6からみると、その内側にも同じ円圈が巡るようである。3と6は同范品である。それは、突帯で区画された珠文のつく面に、范のキズと思われる箇所が双方に3箇所ずつあることからいえる。PL. 7-5は周縁近くにも突帯があるようであるが欠けて不明である。また、珠文の左右には、1・2のような范の中のキズではなく、細く低い突帯があるようである。PL. 7-4は、周縁から一番外側の突帯のごく一部が残る破片であり全体は不明であるが、3・5・6とはその突帯のつき方がちがうようである。これら4点の瓦当面の裏の周縁にちかい部分は、別の部分がはがれたような痕跡があり、その部分につくのがPL. 7-7のような男瓦の一部である。7にも、やはり接合部ではがれたような痕跡がある。男瓦の内側になる部分には布目痕があり、その上に瓦当部と接合する為の粘土がはりついている。他の面はヘラケズリされている。
