福井県埋蔵文化財調査報告 第108集

稻葉山城跡・黒駒遺跡

－舞鶴若狭自動車道建設事業に伴う調査－

福井県教育庁埋蔵文化財調査センター

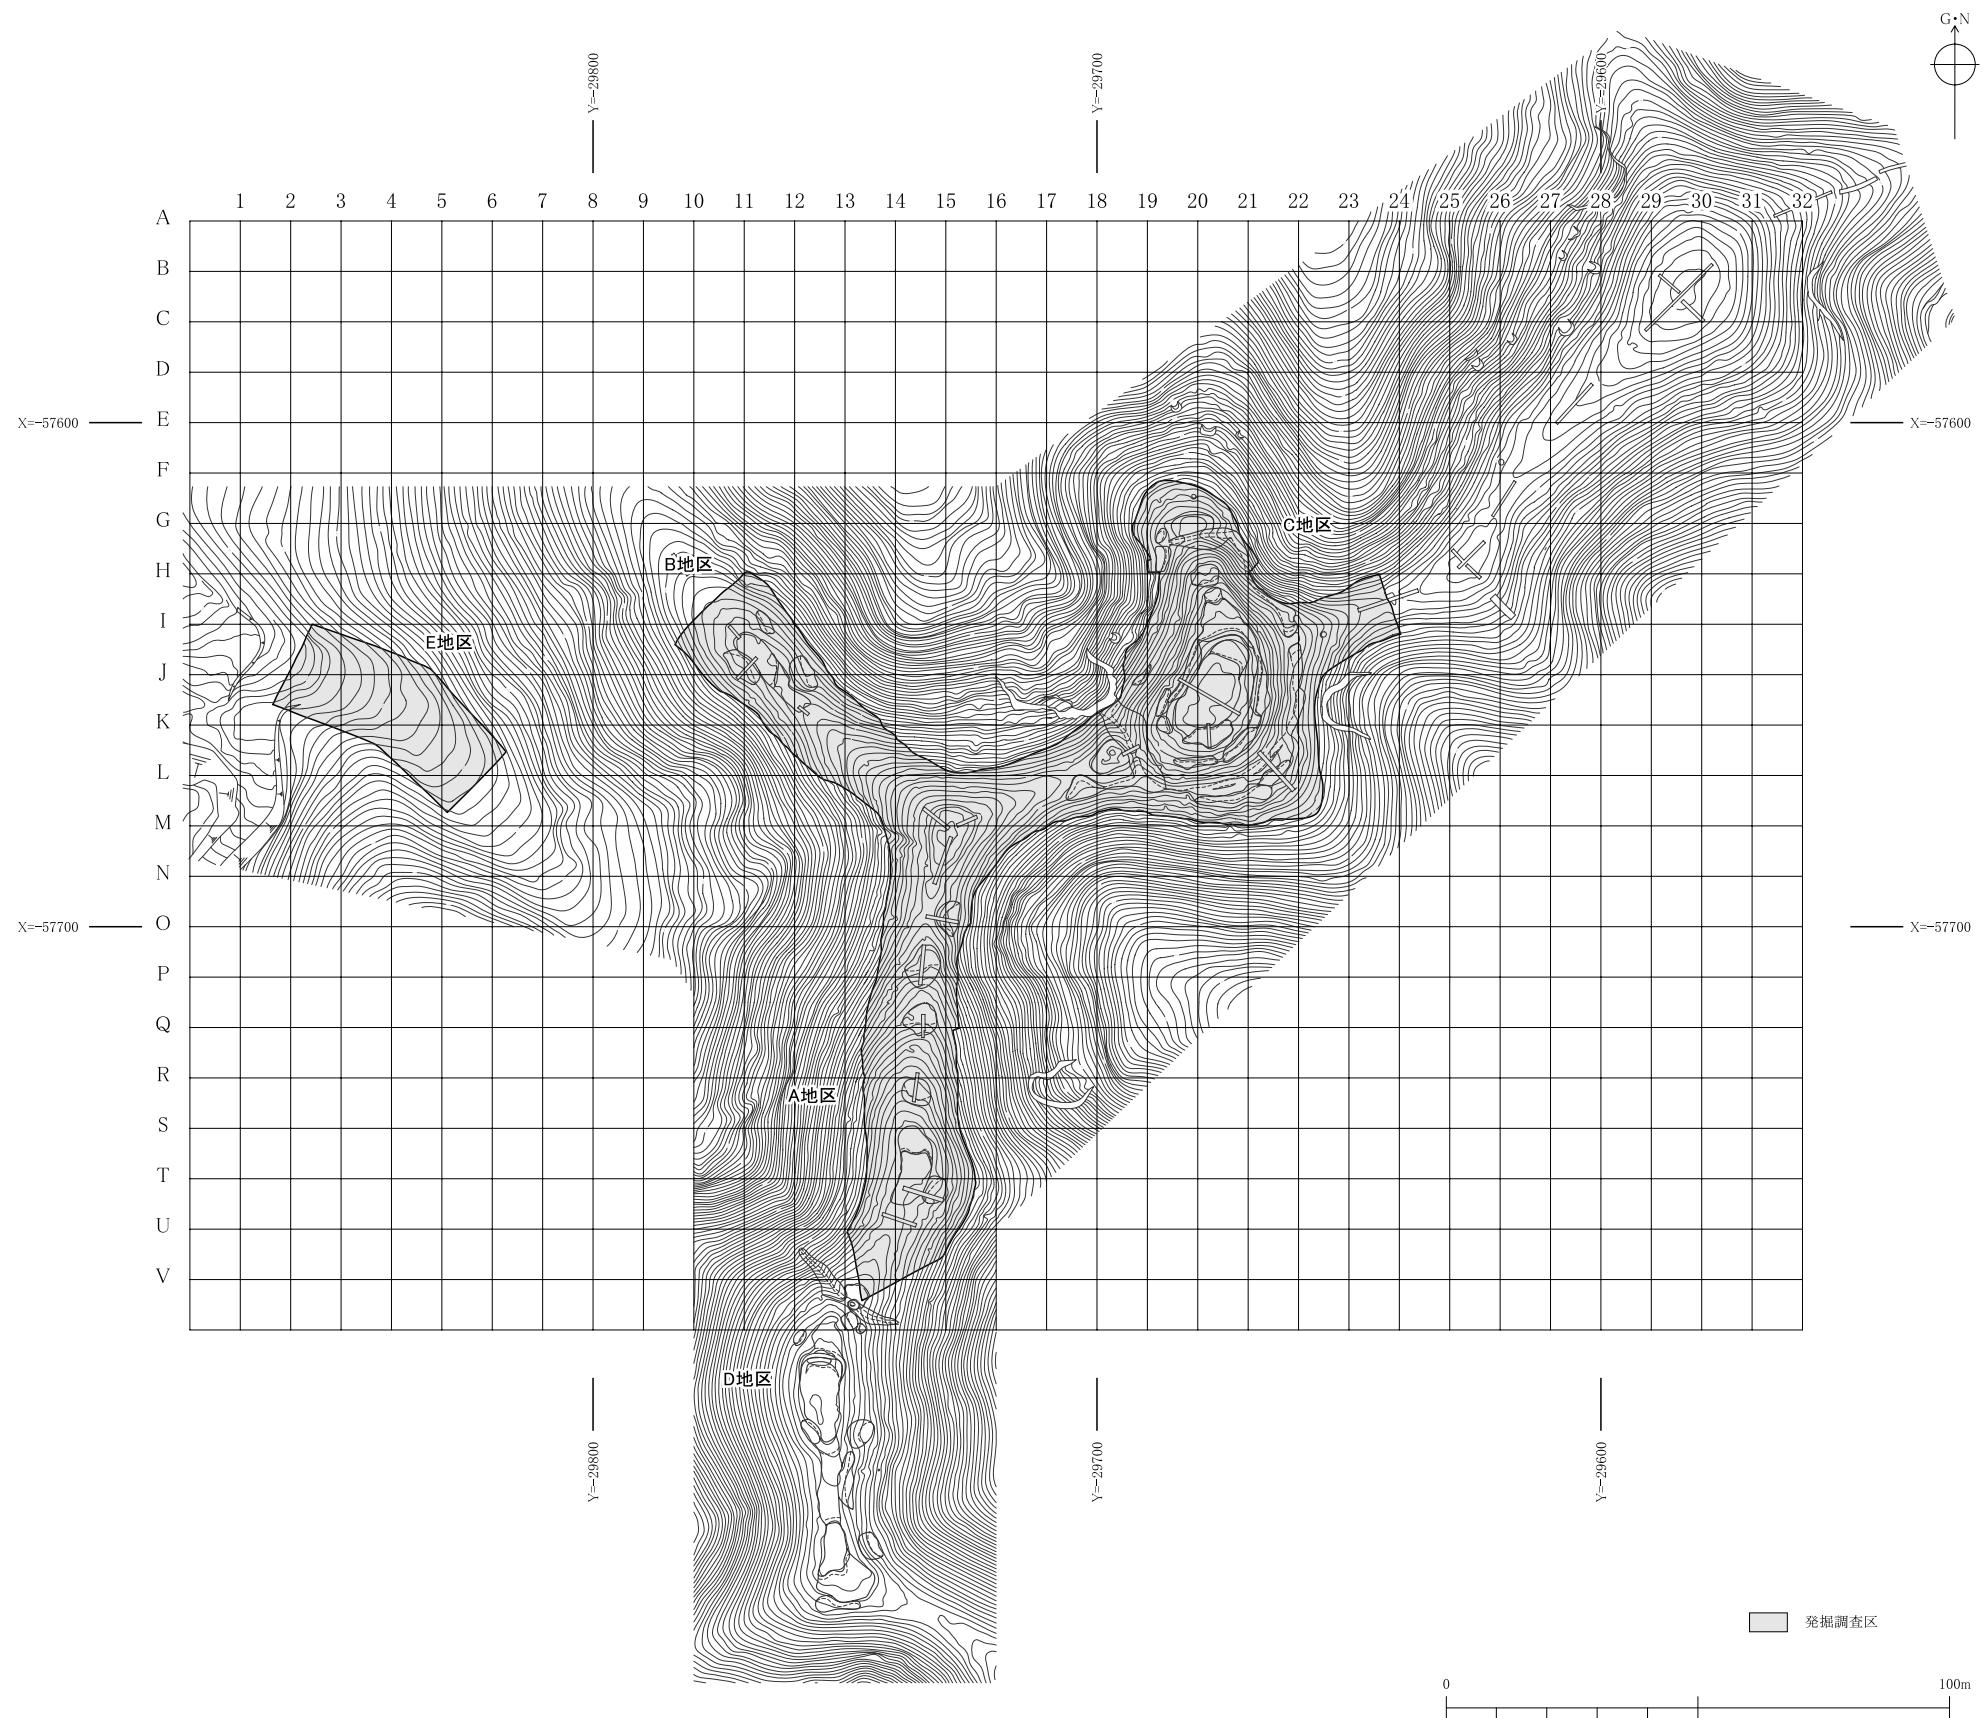
第5図 稲葉山城跡グリッド配置図（縮尺1/1,500）

なお、調査範囲が広域であるため地形を考慮して便宜上A～Eまでの五つの地区に分けて調査を行った（第5～9図）。A地区は事業予定地内南側の尾根で、北に向かって緩やかにのび、やがて北東と北西の二つの尾根に分かれる。B地区は、この二つに分かれた北西側の尾根であり、C地区は北東側の尾根である。A地区以南の尾根は事業予定地外ではあったが、山城遺構が遺存しているため測量調査の対象とし、D地区とした。E地区はA・B地区西側の谷部の調査区であり、製塙土器に酷似した土師質土器の包蔵地であることが試掘調査で確認された調査区である。また、調査に際して調査区内に10m×10mのグリッドを設定した。グリッドは国土平面直角座標第VI系に揃えるように配置し、南北にA～V列、東西に1～32列を配した（第5図）。そして、グリッドの北東角にそのグリッドの標識となる木杭を設定した。なお、グリッドについては、以下「A1区」というように表記していく。

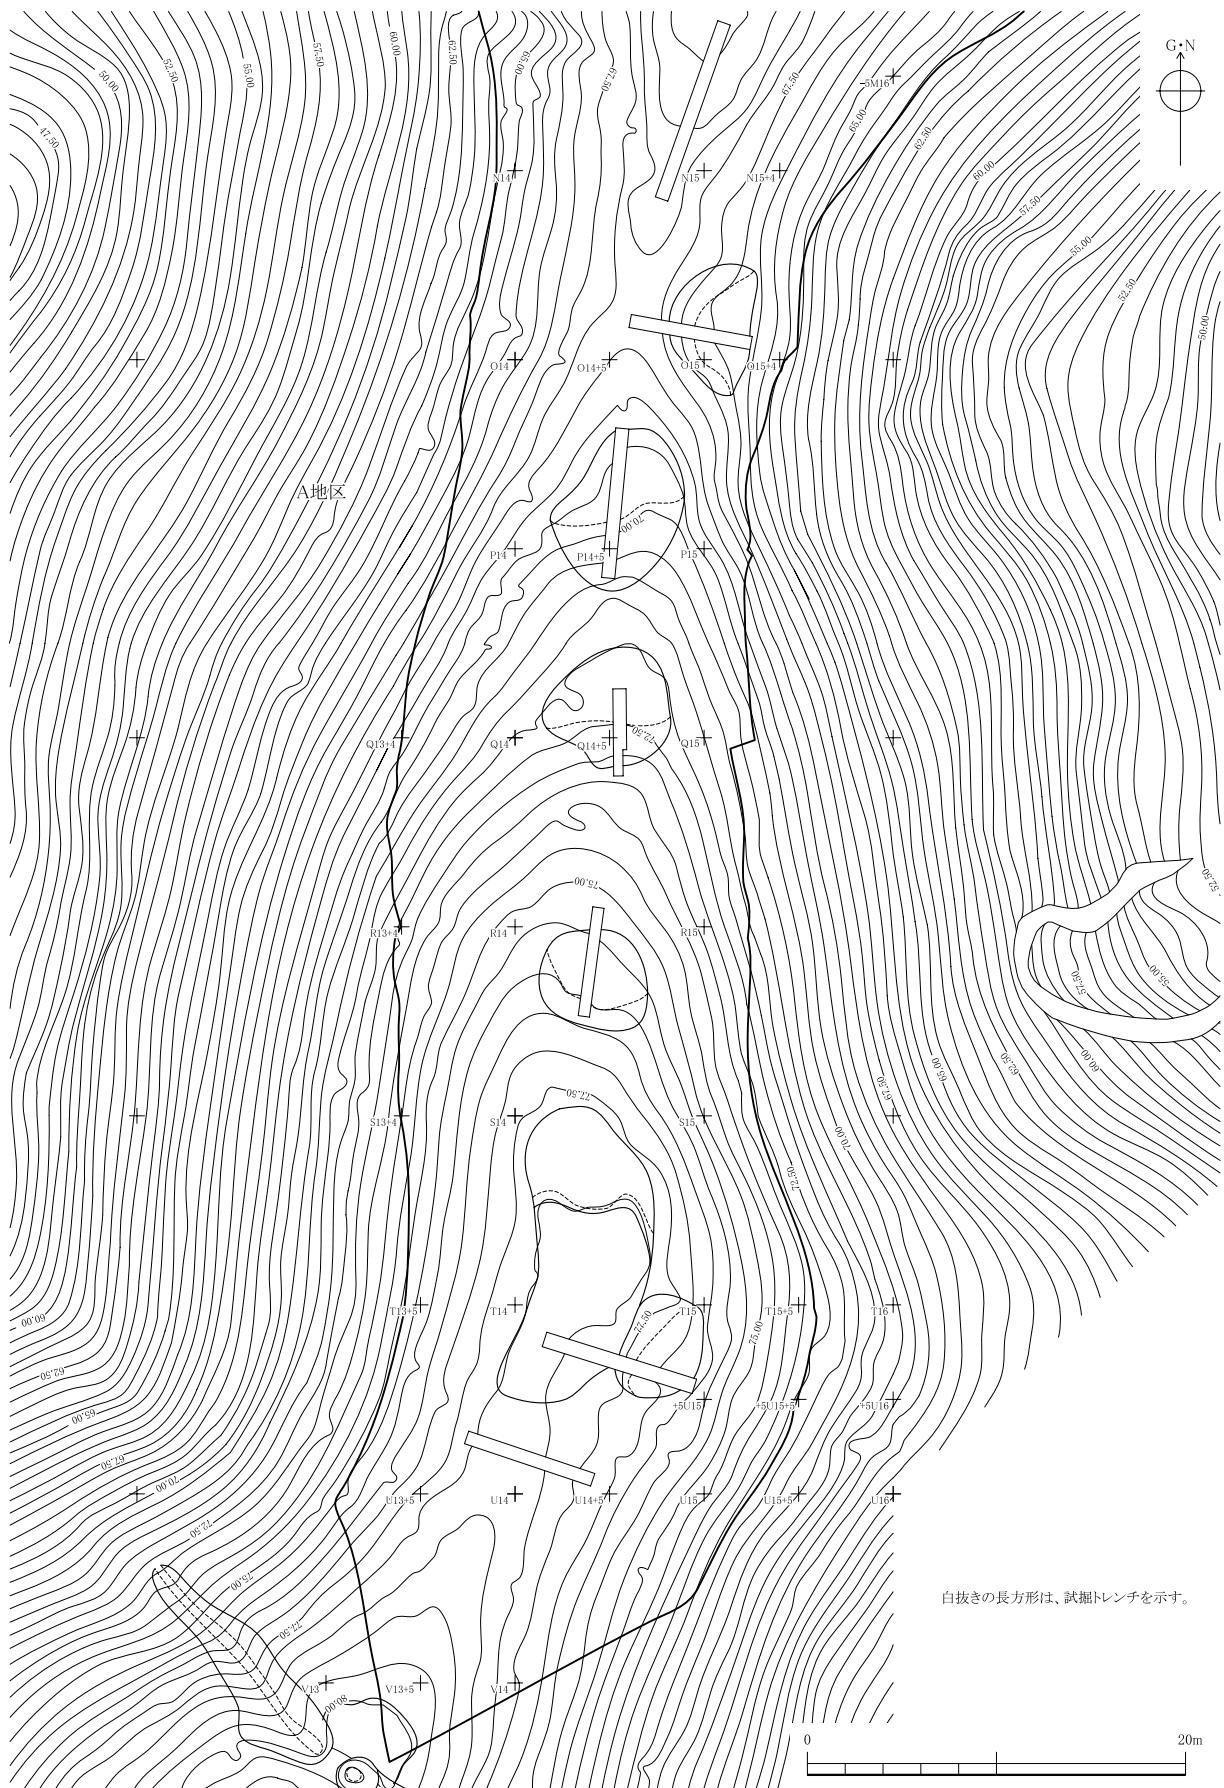
第6図 A地区調査前状況図（縮尺1/400）

E地区の調査と並行して、7月13日よりA地区の表土掘削を開始した。A地区は尾根最頂部に曲輪と想定される平坦部を有し、更に北に向かってのびる尾根上にも不鮮明ながら階段状の平坦面が認められていた（第6図）。表土は厚いものではなく、10cm前後の表土層を掘削すると地山層に至る。8月26日

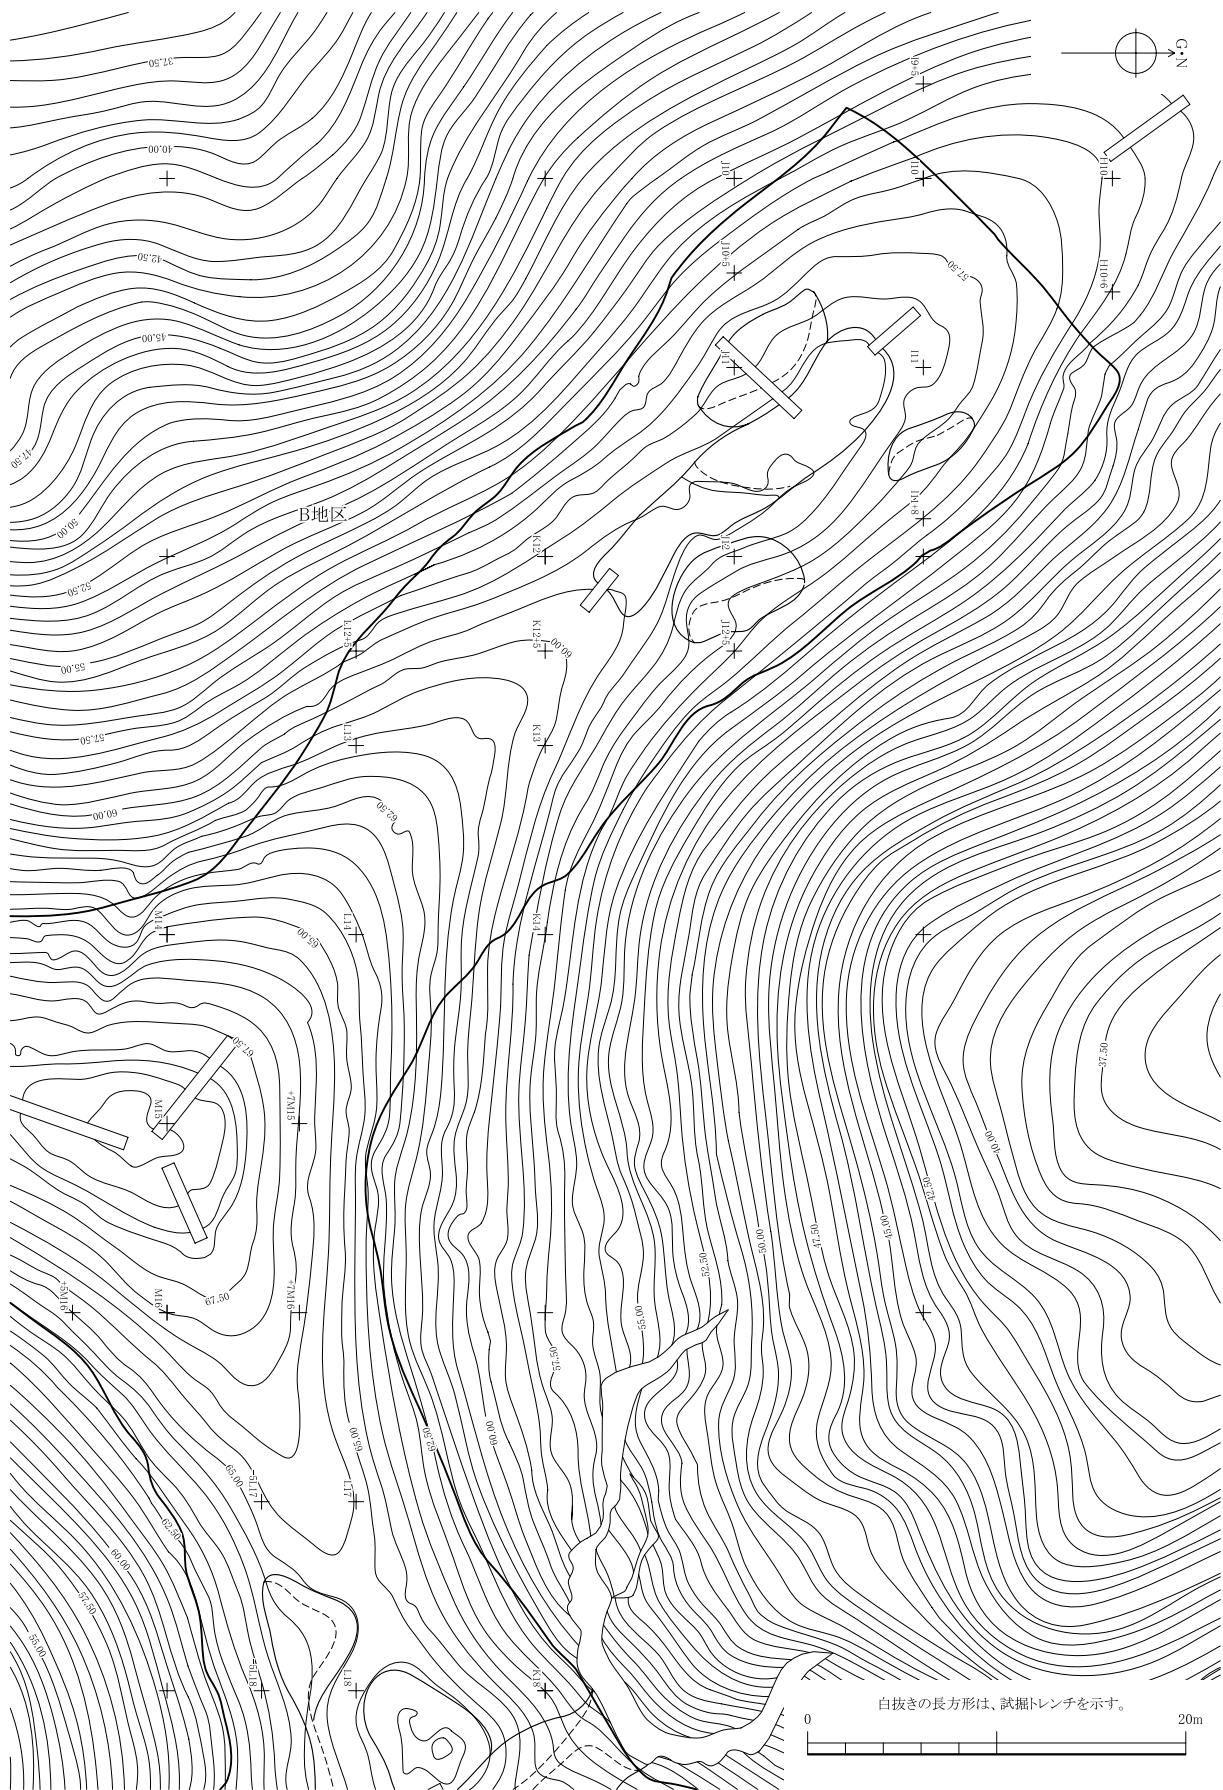
第7図 B地区調査前状況図（縮尺1/400）

4月5日より平成17年度の調査を開始する。B地区に断ち割り用トレンチを設定し、掘削を開始する。B地区においては、北西にのびる尾根の北東側・南西側斜面に曲輪と考えられる小規模な平坦面が調査前に確認されていた（第7図）。この部分を中心に調査を行ったが、A地区と同様に平坦面形成時の掘削や整地の痕跡が判然とせず、平坦面の形状も明確さを欠くものであった。B地区もA地区と同様に山城遺構構築時の掘削は、極めて簡便なものであったと考えられる。また、B地区においても柱穴等の遺構は確認できなかった。

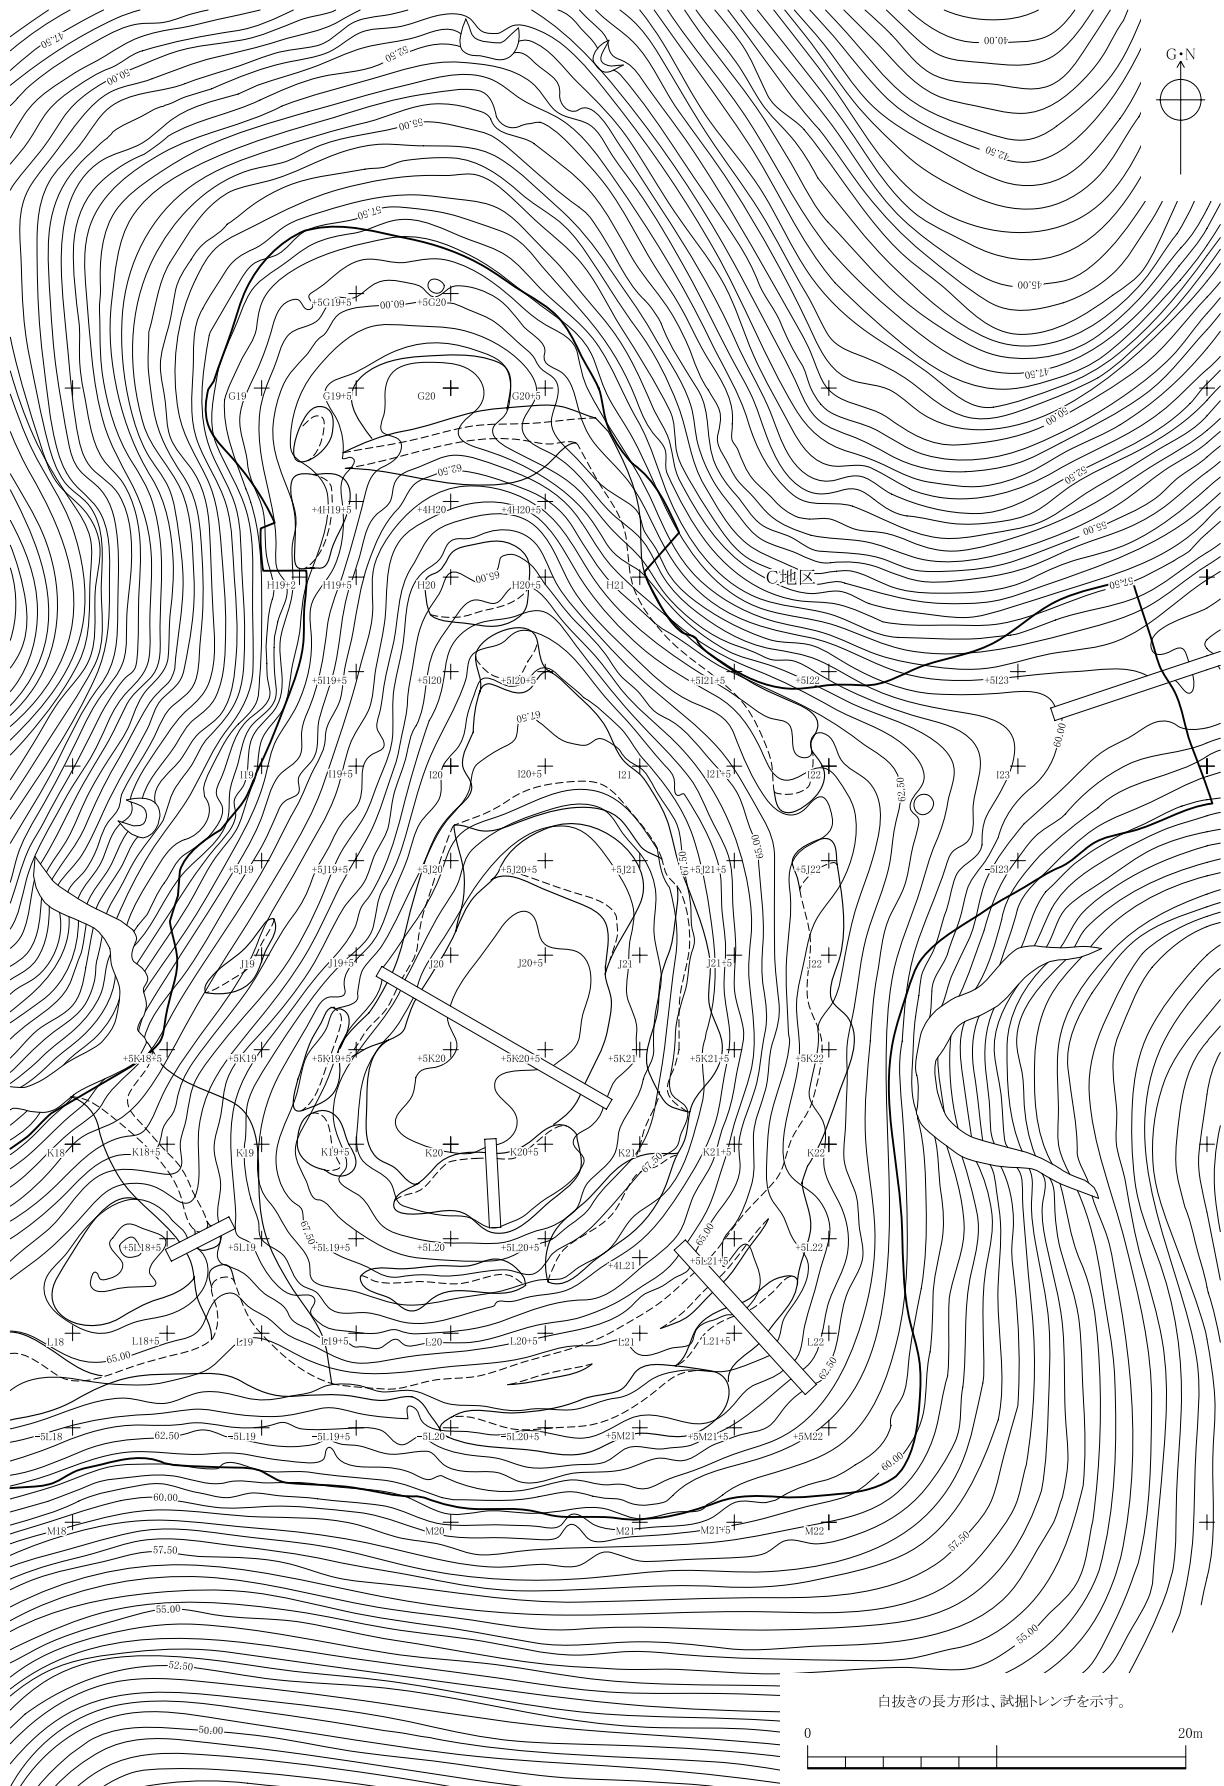
第8図 C地区調査前状況図（縮尺1/400）

引き続き、山城遺構が明瞭に遺存するC地区の表土剥ぎに着手する。調査前においても一見すると古墳かと思われる高まりを有し、頂部には曲輪と考えられる平坦面が存在する（第8図）。この平坦面がC地区の主郭と考えられる。頂部より若干下った尾根の中段には、回廊状に狭い平坦面が巡る。この平坦面も、帯曲輪として機能していたものであろう。頂部平坦面下裾部の北側・北東側・南西側では尾根が切られて窪地状となっており、堀切が存在することを容易に推定することができた。更に裾部の南東側には堀切をつなぐ形で回廊状の平坦面が巡っており、山道として利用されていたようである。

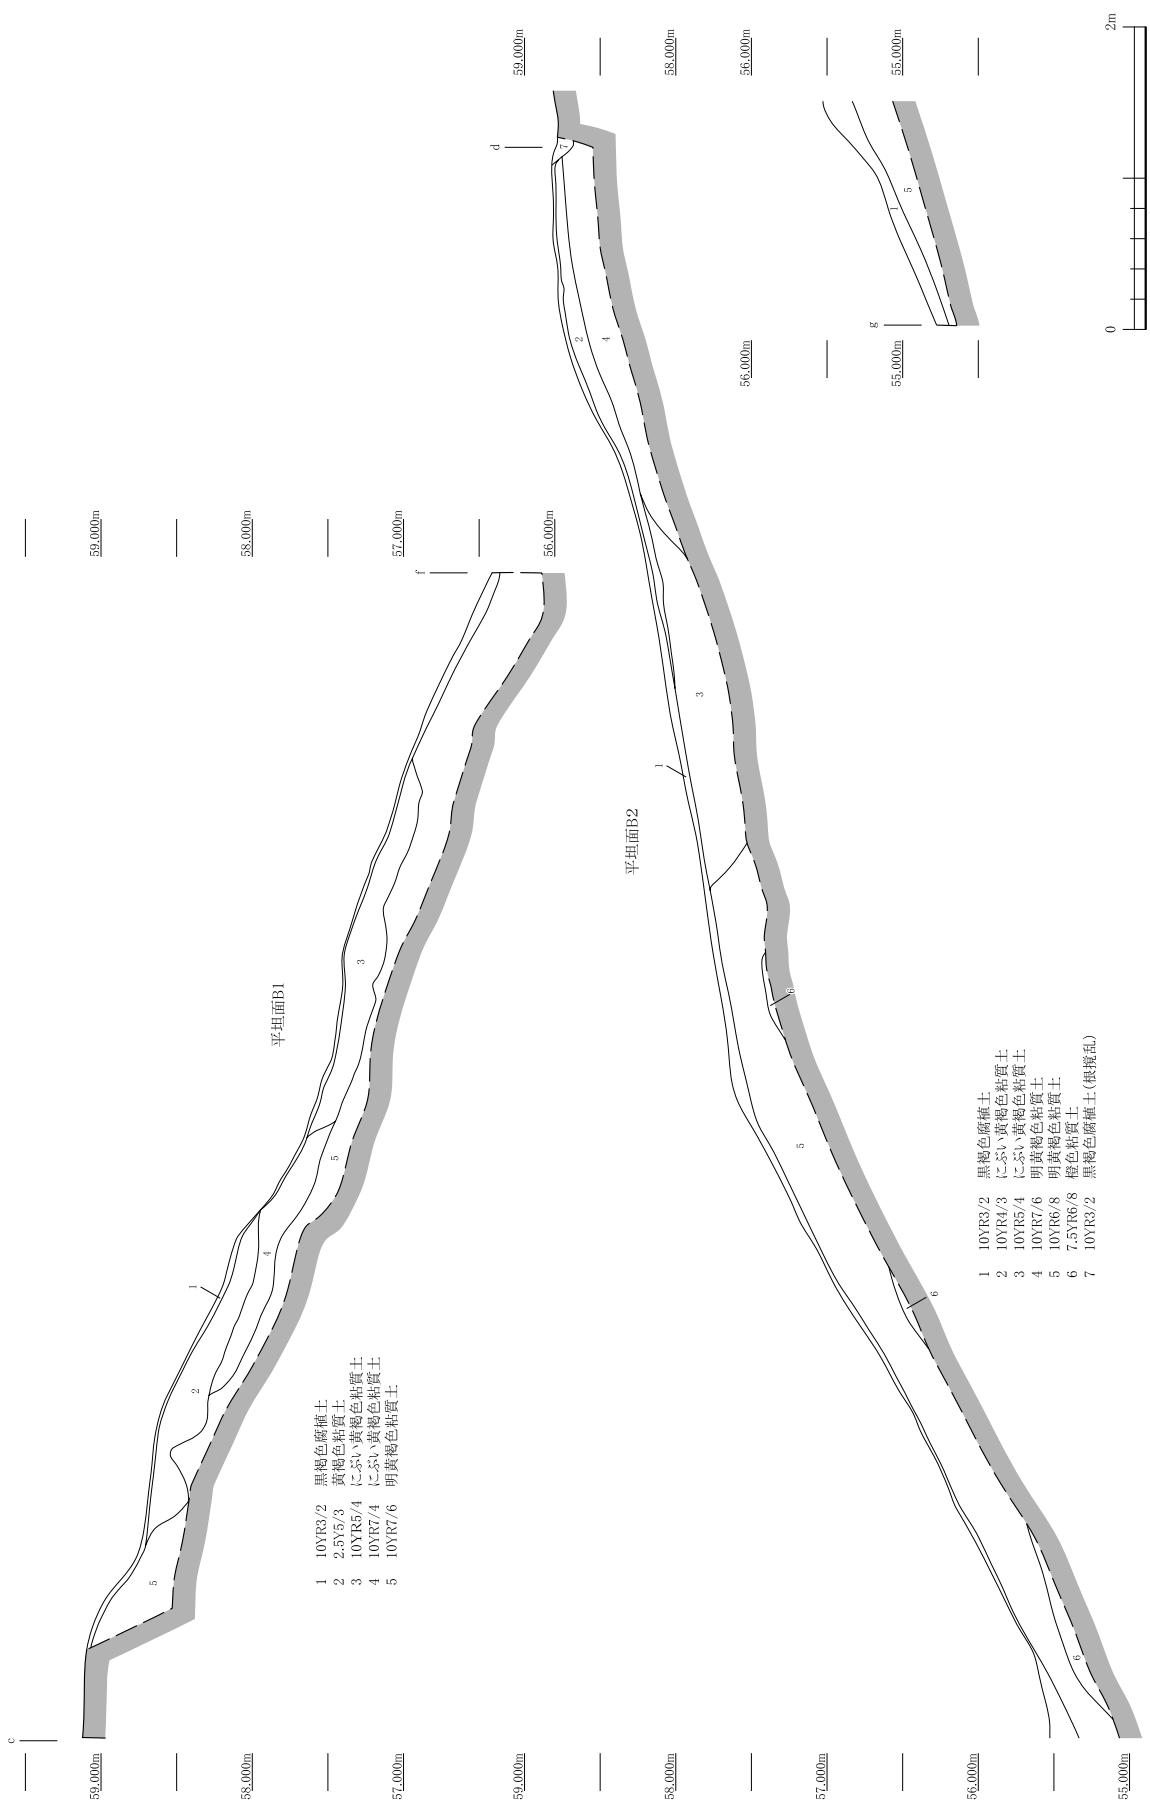
第25図 B地区土層図3 (縮尺1/50)

平坦面B2は、B地区の南西側斜面に位置する。尾根頂部より少し下った斜面上に、不整な橢円形を呈する平坦面が展開する。土層の堆積状況から人為的な掘削や整地の痕跡は認められなかった。平坦面B2も、すでに同質化しているものの、周囲の土層とは色調が異なる第3層の存在から、平坦面B1と同様に古い段階の倒木痕の可能性がある（第25図）。

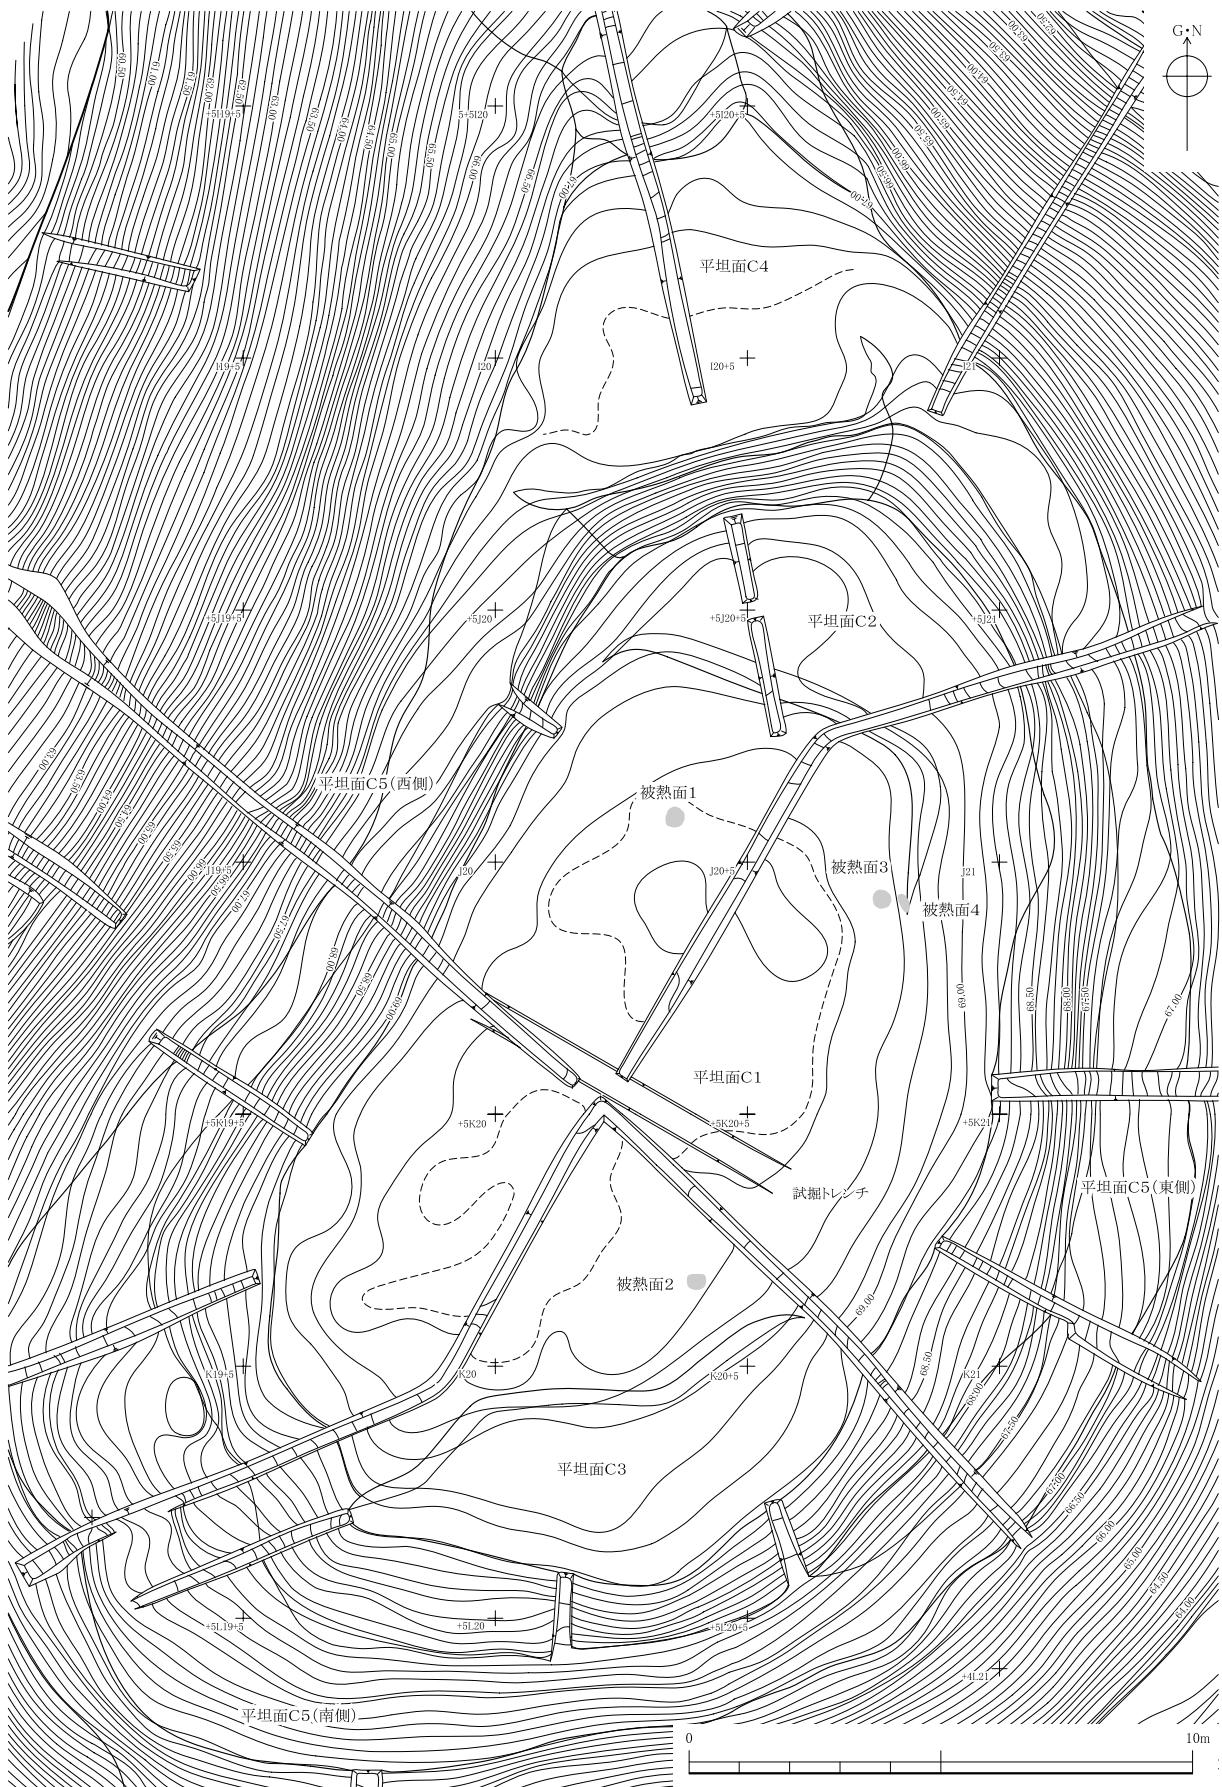
第39図 C地区主要遺構配置図1（縮尺1/150）

最高所にあたる平坦面C1においては、柱穴等の遺構は検出されなかった。このことから建物等の構築物は、設けられていなかったようである。しかし、時期は判然としないが、赤色硬化した小規模な被熱面を4箇所で検出している（第39図）。いずれも小規模で掘り込みを持たず、地表面が焼けて赤色硬化していた（第41図）。

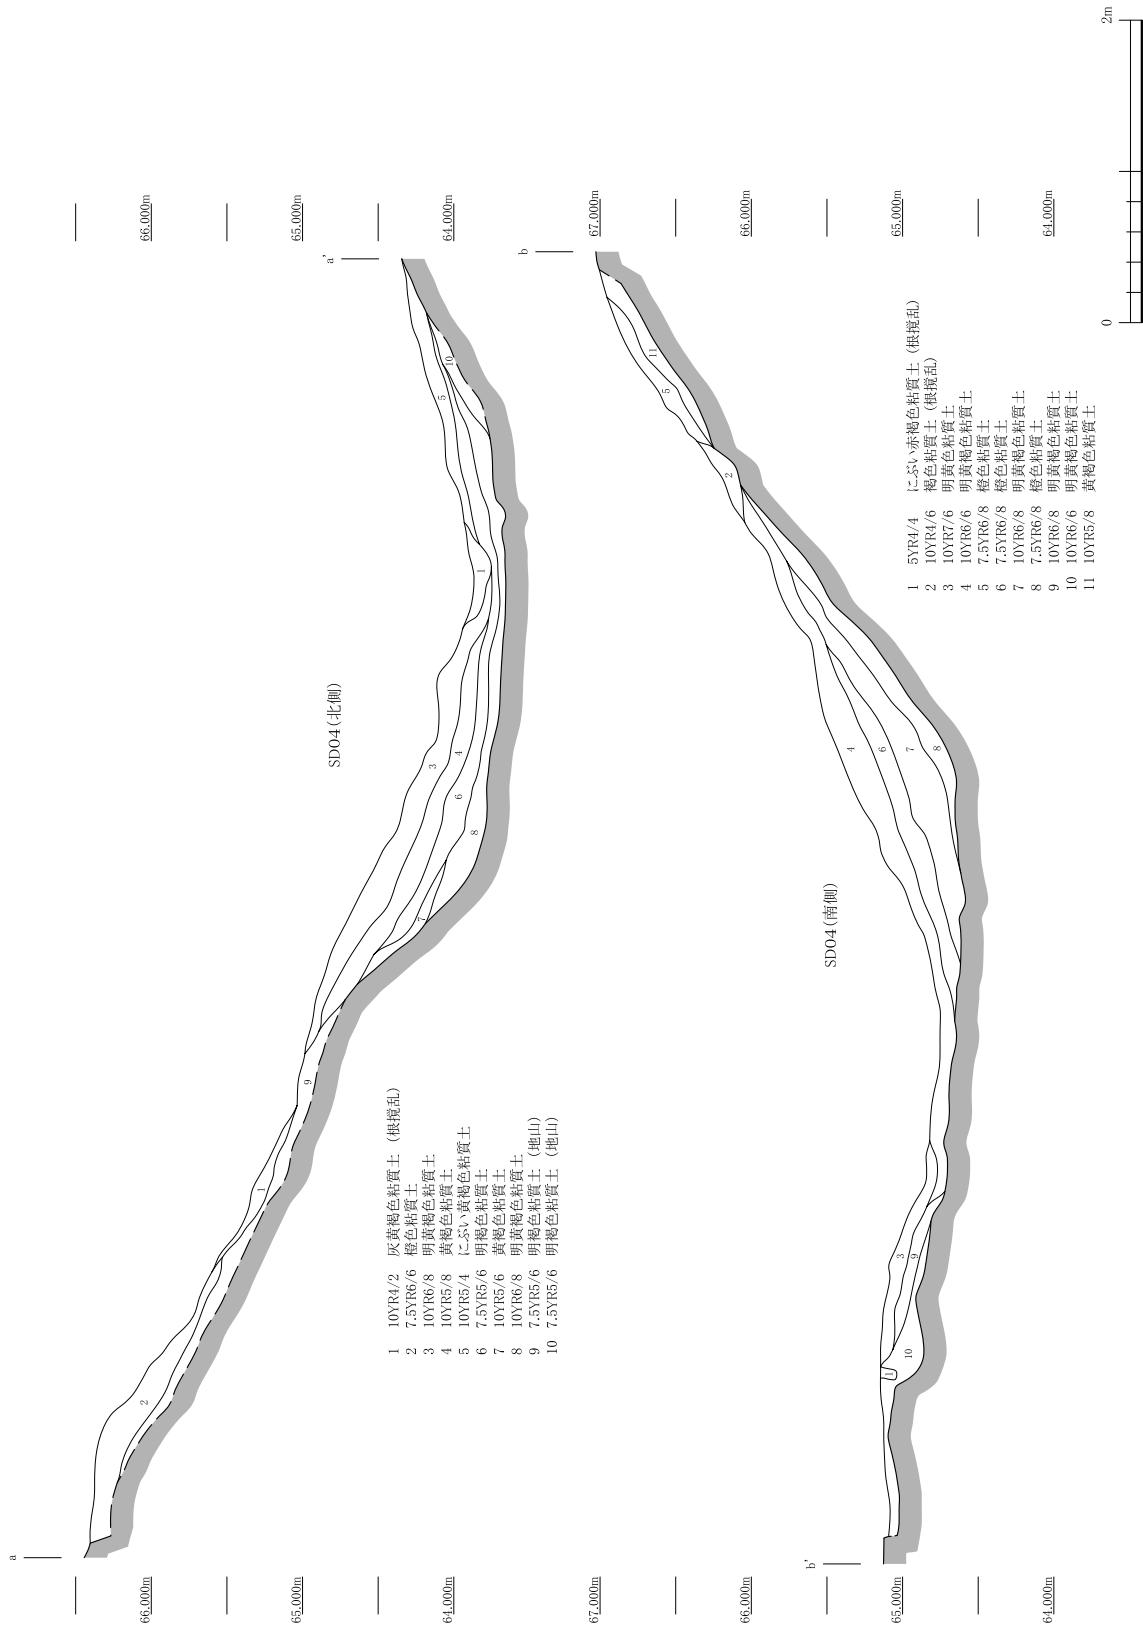
第47図 C地区堀切土層図 (縮尺1/50)

肩部から底面までが浅いため、やや狭いものの西側肩部の平坦部に土墨を設けた可能性もあるが、トレーナによる土層観察ではその痕跡を確認することはできなかった（第29・47図）。或いは、土砂の流出により消失したのかもしれない。

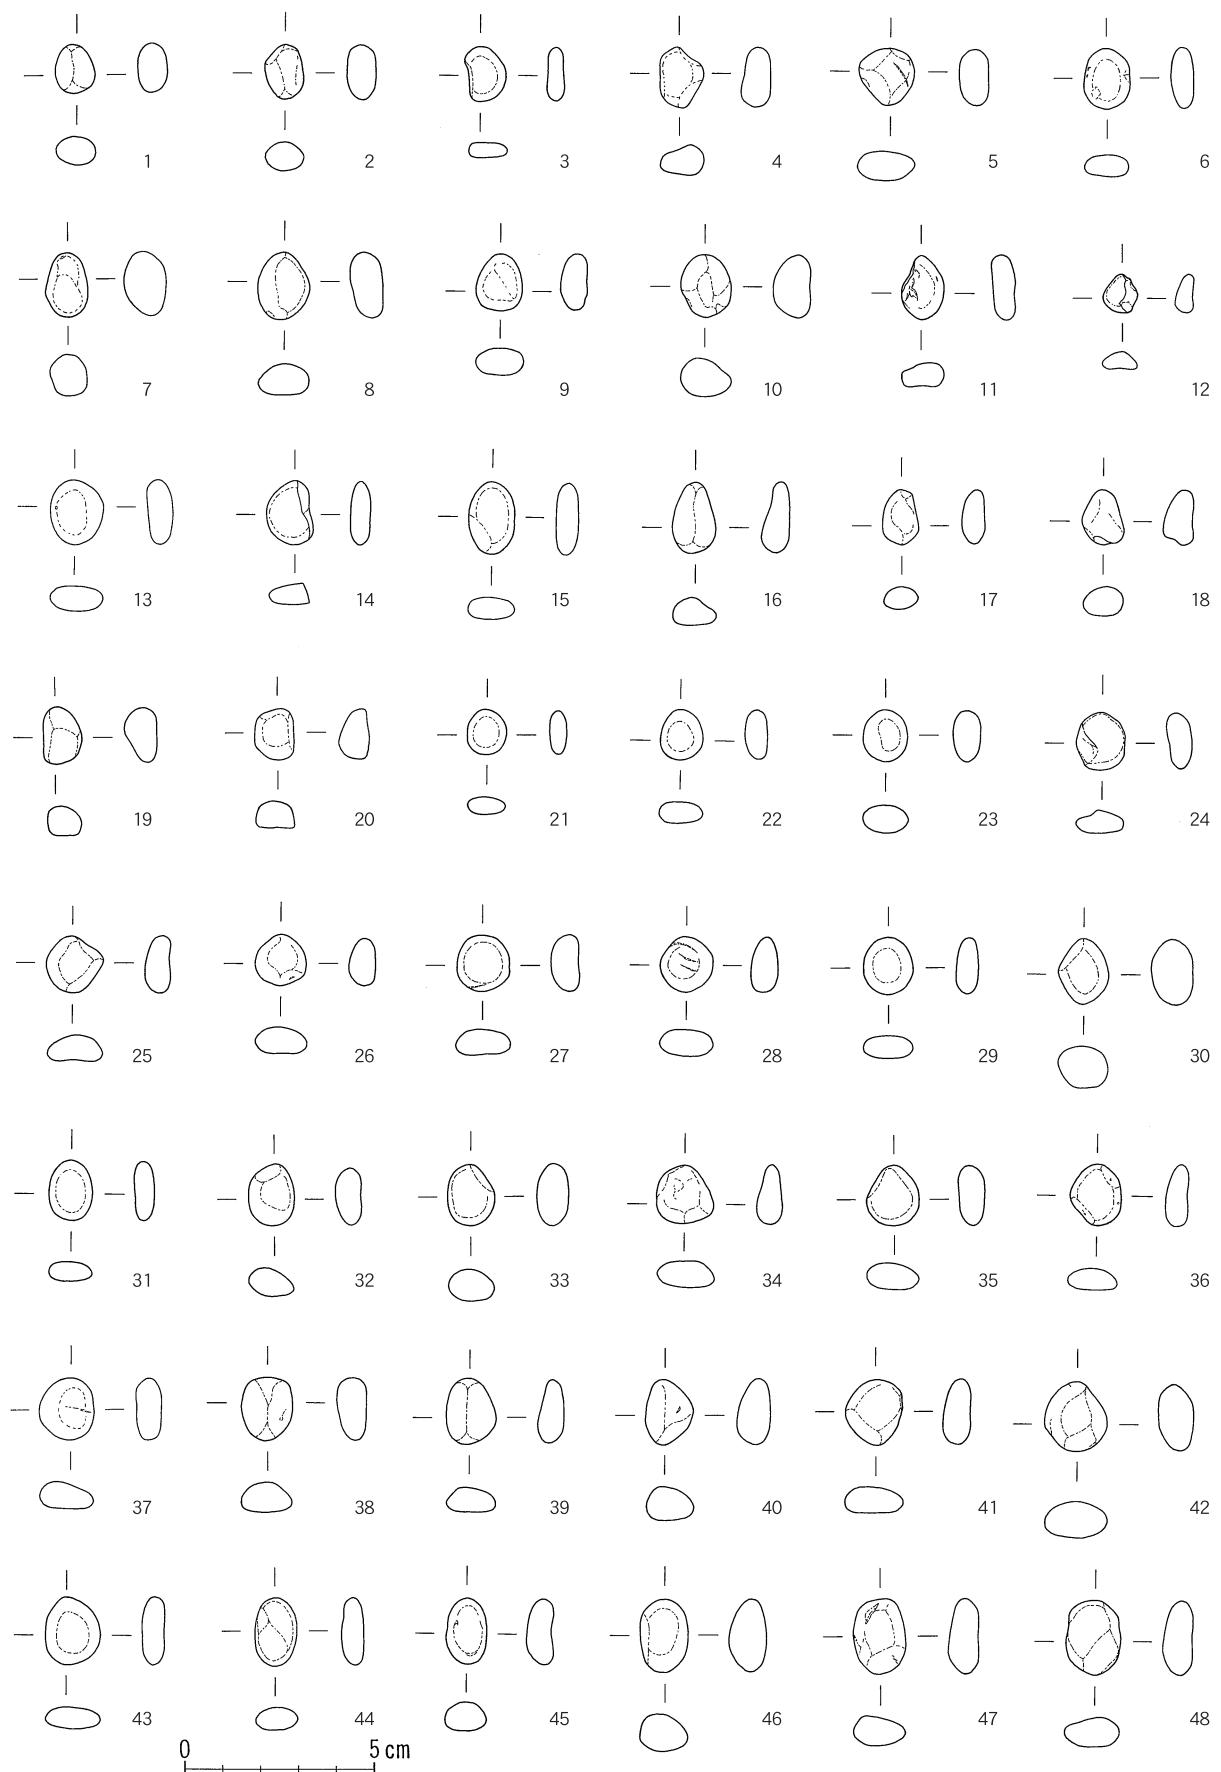
第49図 C地区出土遺物実測図2（縮尺1/2）

第49・50図は小円礫である。一箇所にまとまって出土する傾向は無く、広範囲に散在して出土している。出土量も少ないとから、平坦面上の一角に玉砂利として敷き詰められていたものとは考えにく

い。また、小振りなものが多いためから、投石用の礫とも考えがたい。

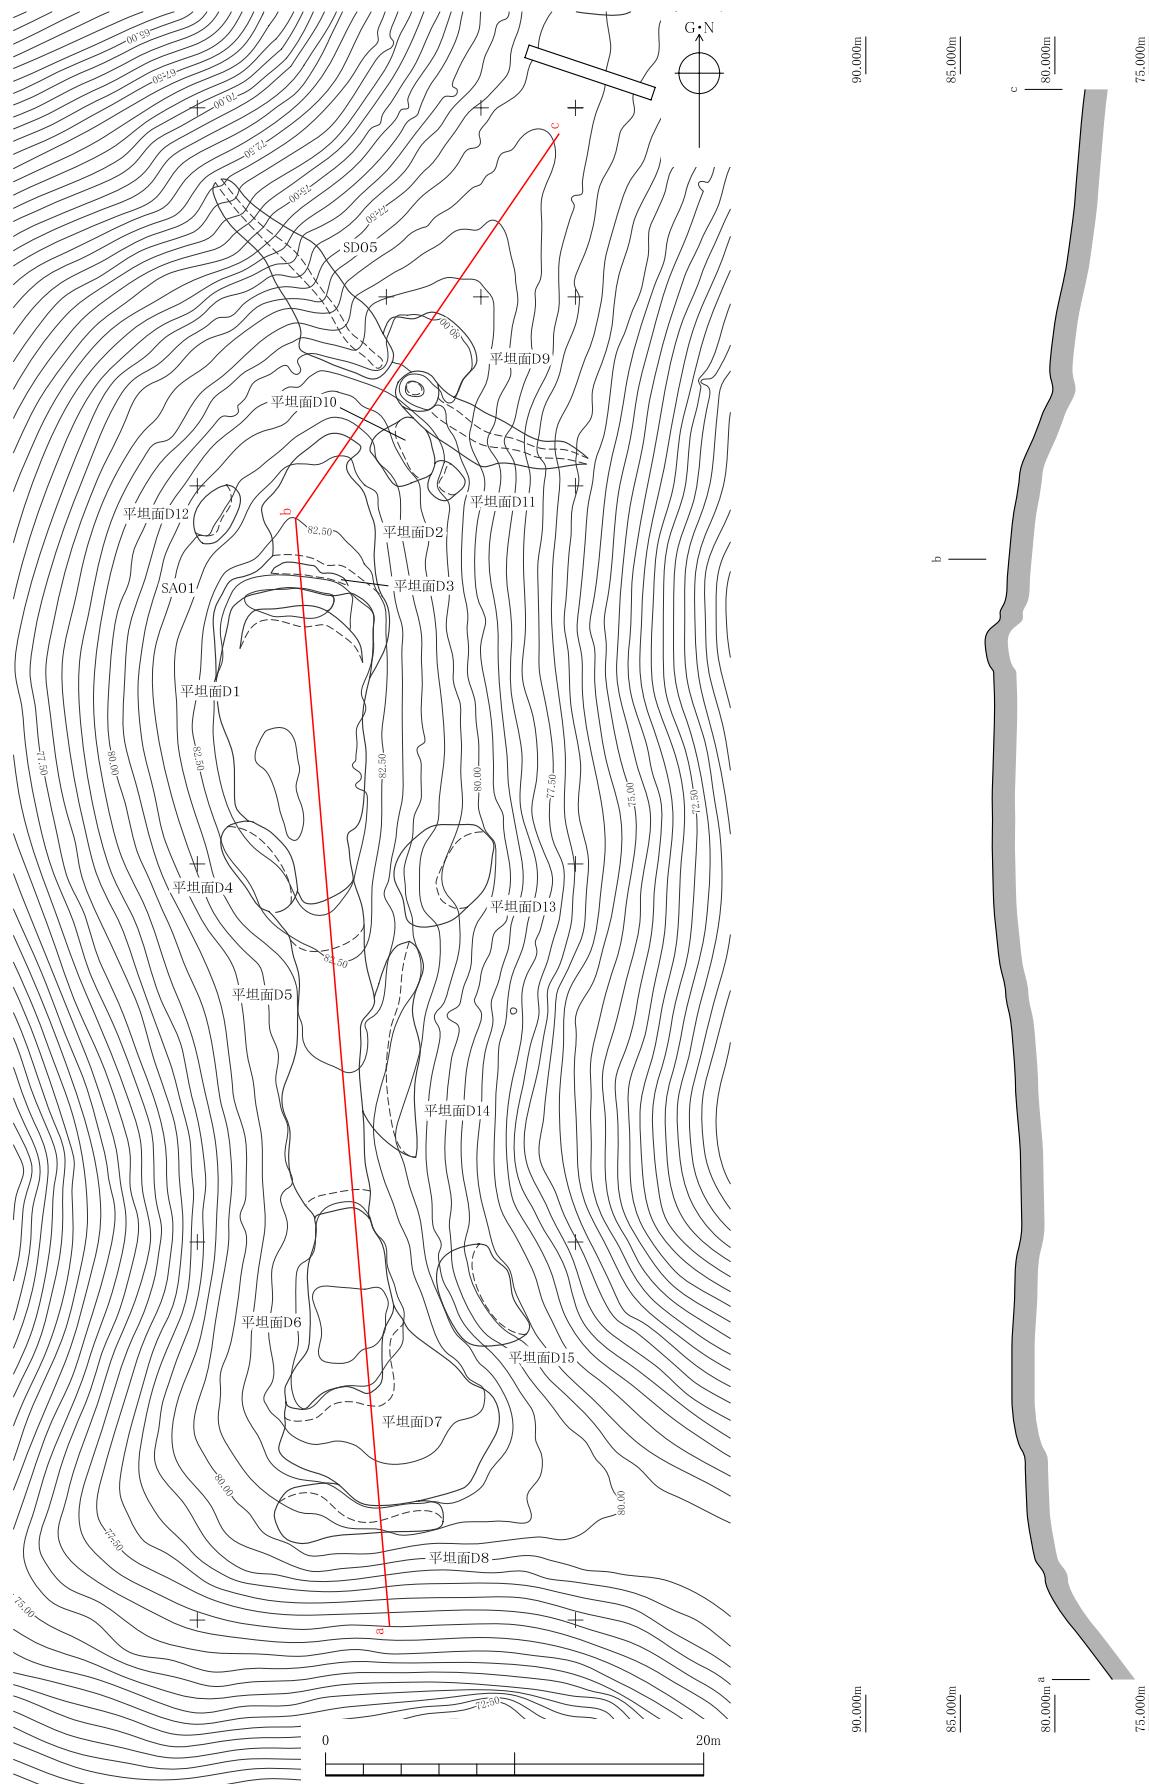
第51図 D地区現況図（縮尺1/400）

D地区の尾根頂部は一見すると細長い前方後円墳状を呈し、平坦面D 1～D 8までがD地区の主要な曲輪であり、主郭と言えよう。このD地区の主郭は、更に平坦面D 1～D 4の北側主郭と平坦面D 6～D 8の南側主郭に分けられ、その間を繋ぐようにして平坦面D 5が存在する。平坦面D 1・D 5・D 6の各間には明瞭な段差はなく、平坦面D 1から緩やかに下り、尾根の鞍部状を呈する平坦面D 5を経て、平坦面D 6に向かって緩やかに上っていく状況である。平坦面D 1は、尾根の最高所に設けられた長方形の曲輪である。曲輪北端には土砂の流出によって高さを減じているが、土壘であるS A 0 1を設けている。S A 0 1は現状では緩やかなコの字状を呈するが、土壘端部には山道として利用された痕跡を有するため、本来の形状かどうか疑わしい点がある。恐らく、S A 0 1は平坦面D 1の北端に一字状に設けられていた可能性がある。S A 0 1の前面には平坦面D 2・D 3が存在するが、平坦面D 2は尾根上の緩斜面であることから平坦面としての明瞭性を欠いている。平坦面D 3は土壘前面の小規模な平坦面であり、土壘崩落土の堆積により生じた段差の可能性も否定できない。

D地区の北端、A地区との境に堀切を1条設ける。A地区とを分かつように尾根上を掘削し、その両端は東西の斜面を豊堀となって下っていく。尾根中央部には土橋が遺存するが、堀切に伴うものではなく、恐らく後世に山道として利用するために設えたものと考えられる。

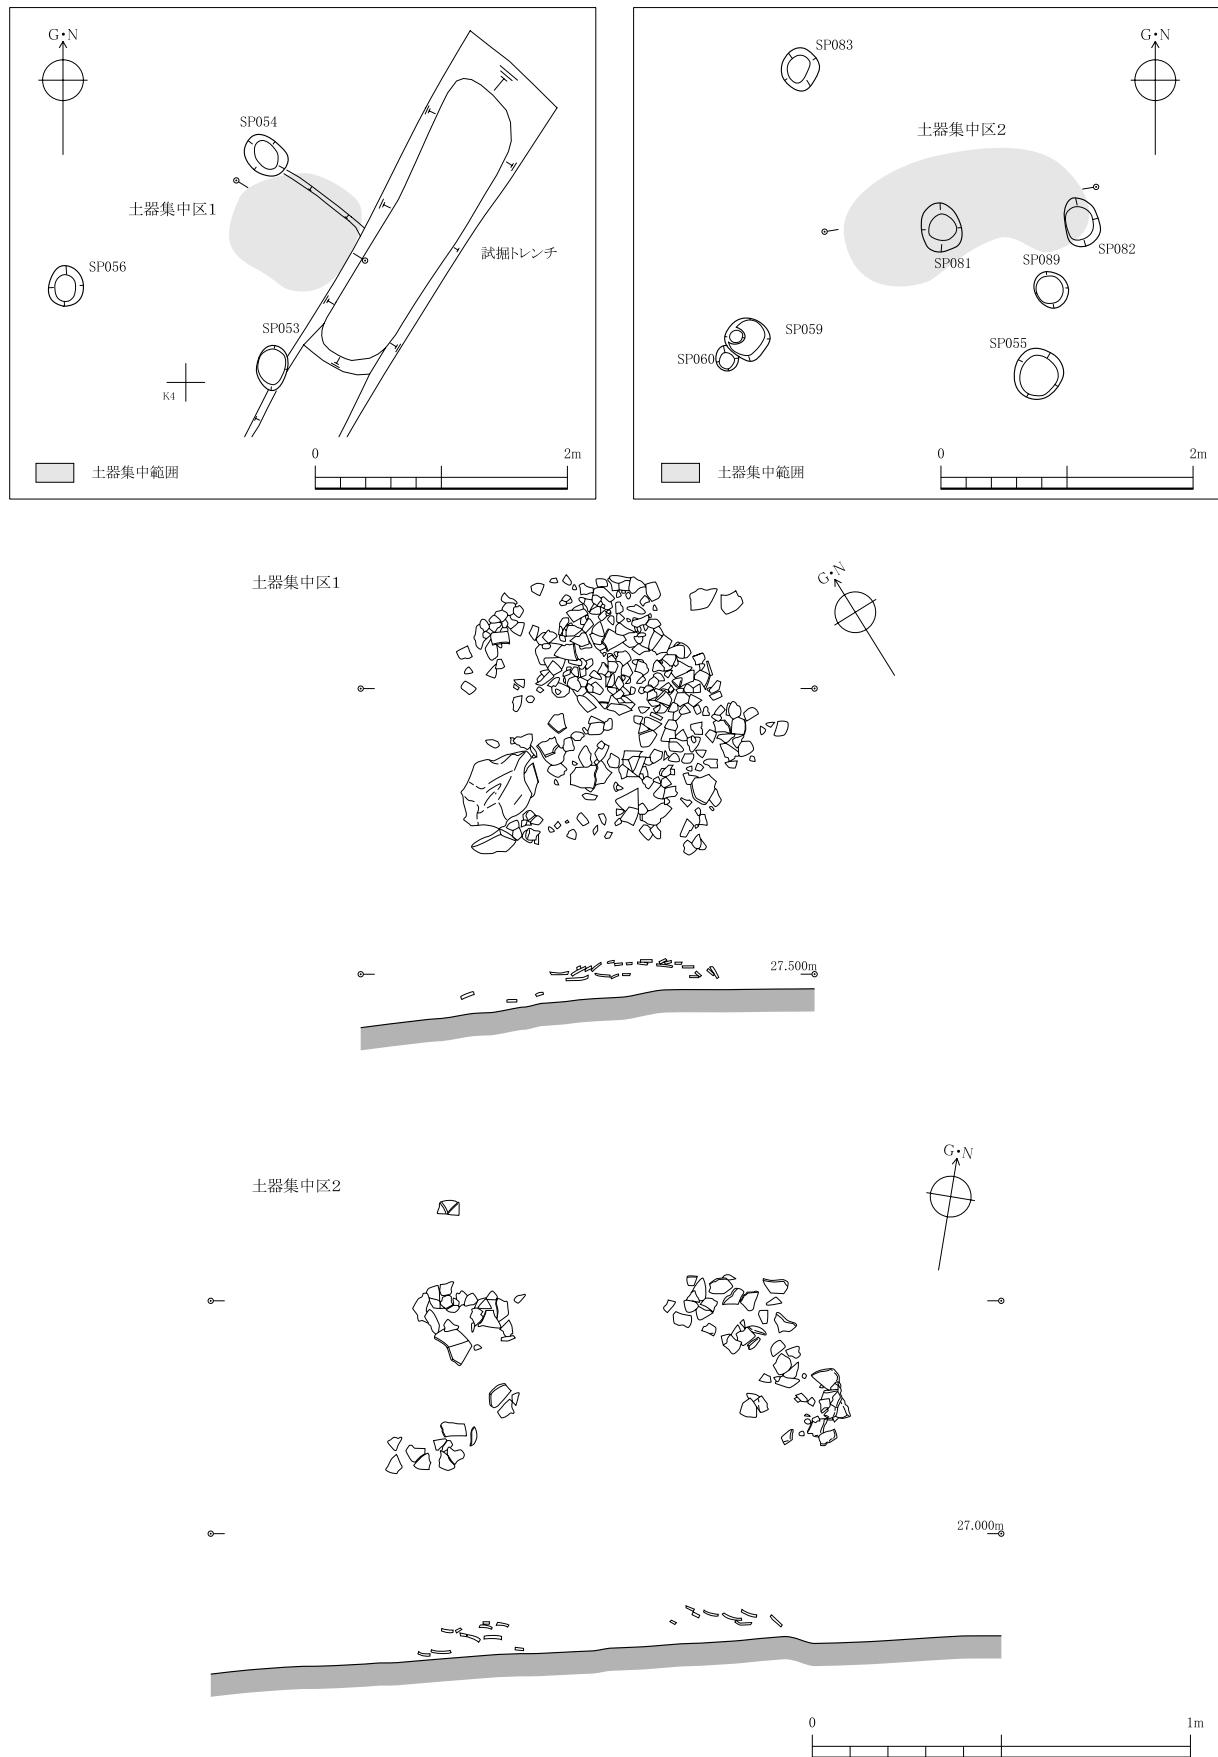
第62図 E地区土器集中区検出位置図および実測図（縮尺上段1/60、下段1/20）

J5区において検出した。径約80cmの範囲に製塙土器に酷似した土師質土器片が、多数折り重なるようにして出土した。しかし、多くの破片が出土するものの接合可能なものは少ない。
