福井県埋蔵文化財調査報告 第108集

稻葉山城跡・黒駒遺跡

－舞鶴若狭自動車道建設事業に伴う調査－

福井県教育庁埋蔵文化財調査センター

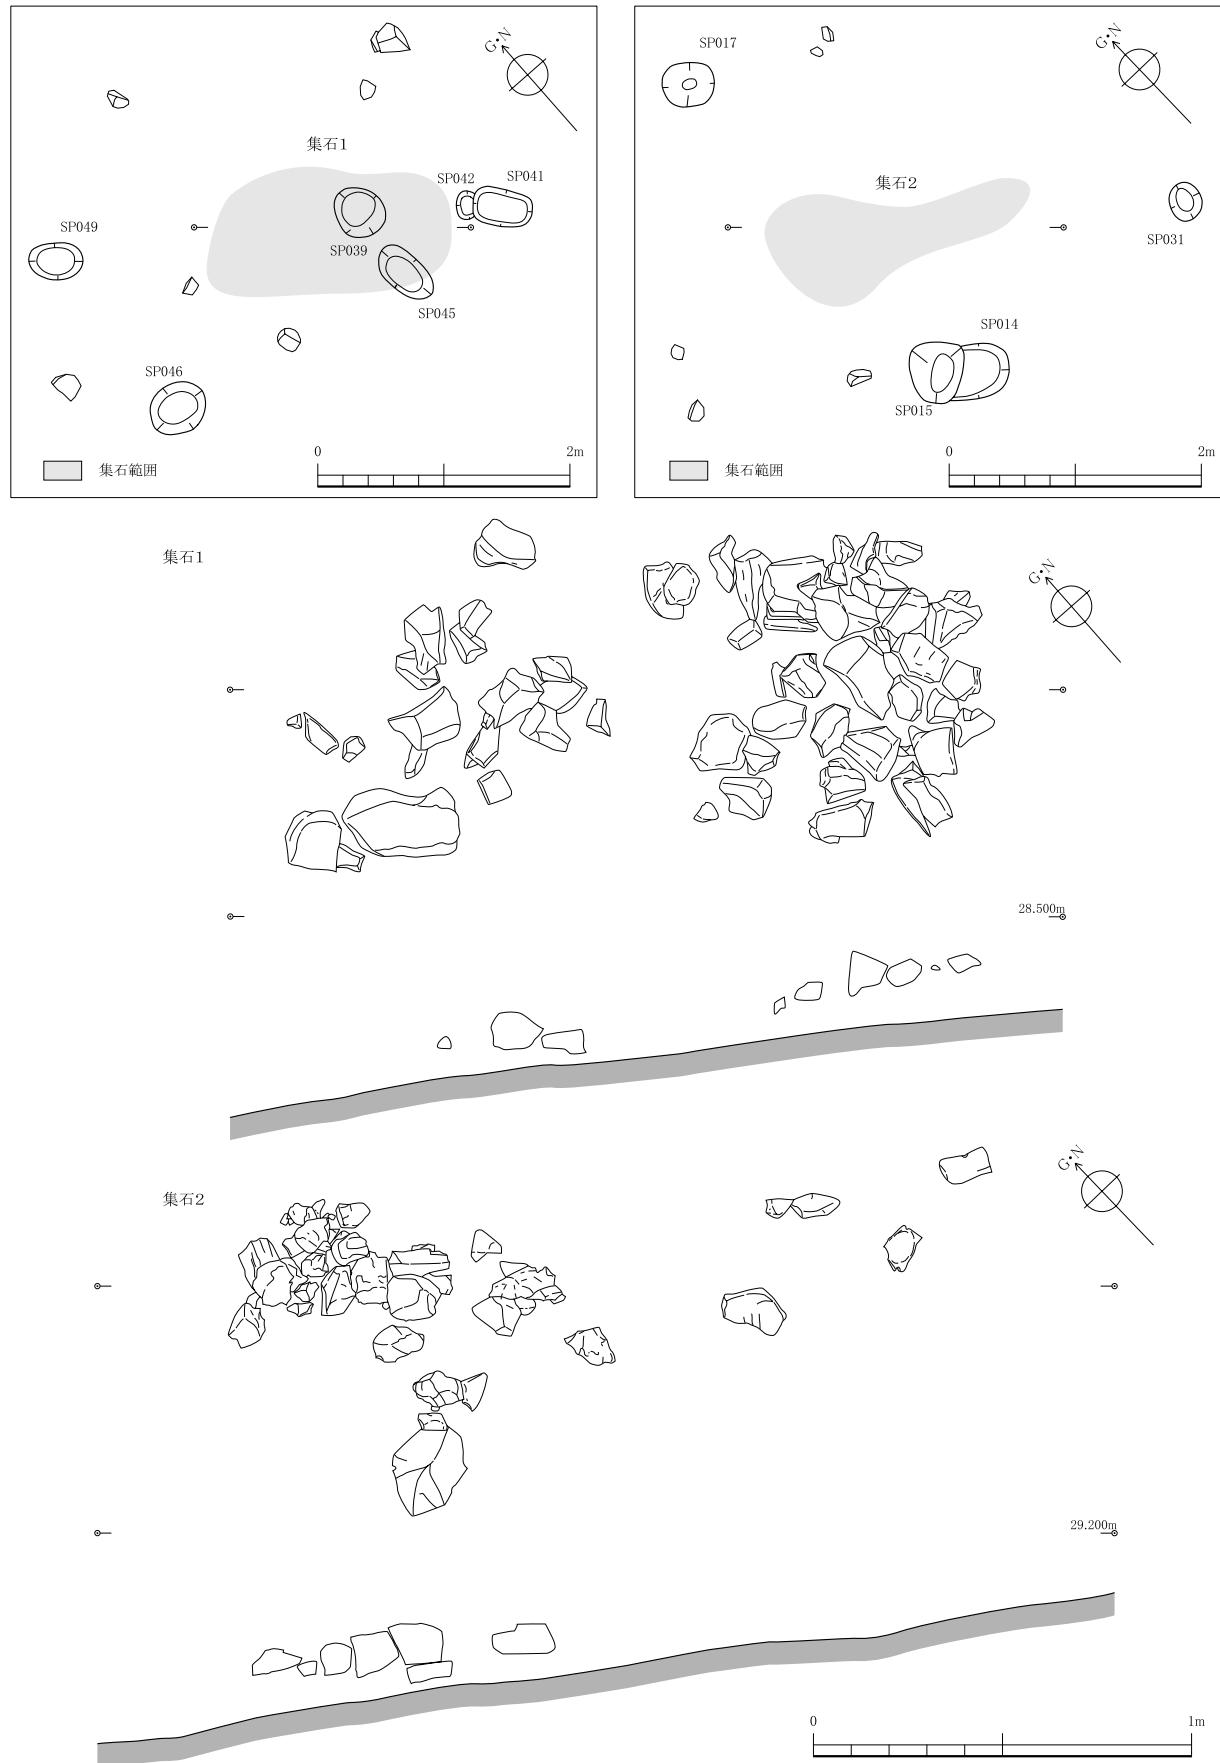
第63図 E地区集石検出位置図および実測図（縮尺上段1/60、下段1/20）

拳大の礫が集中する箇所を、2地点で検出した。集石の性格は不明であり、礫自体も自然の角礫で加工痕は認められなかった。自然の営為によって形成された可能性もあるが、遺構として報告しておく。

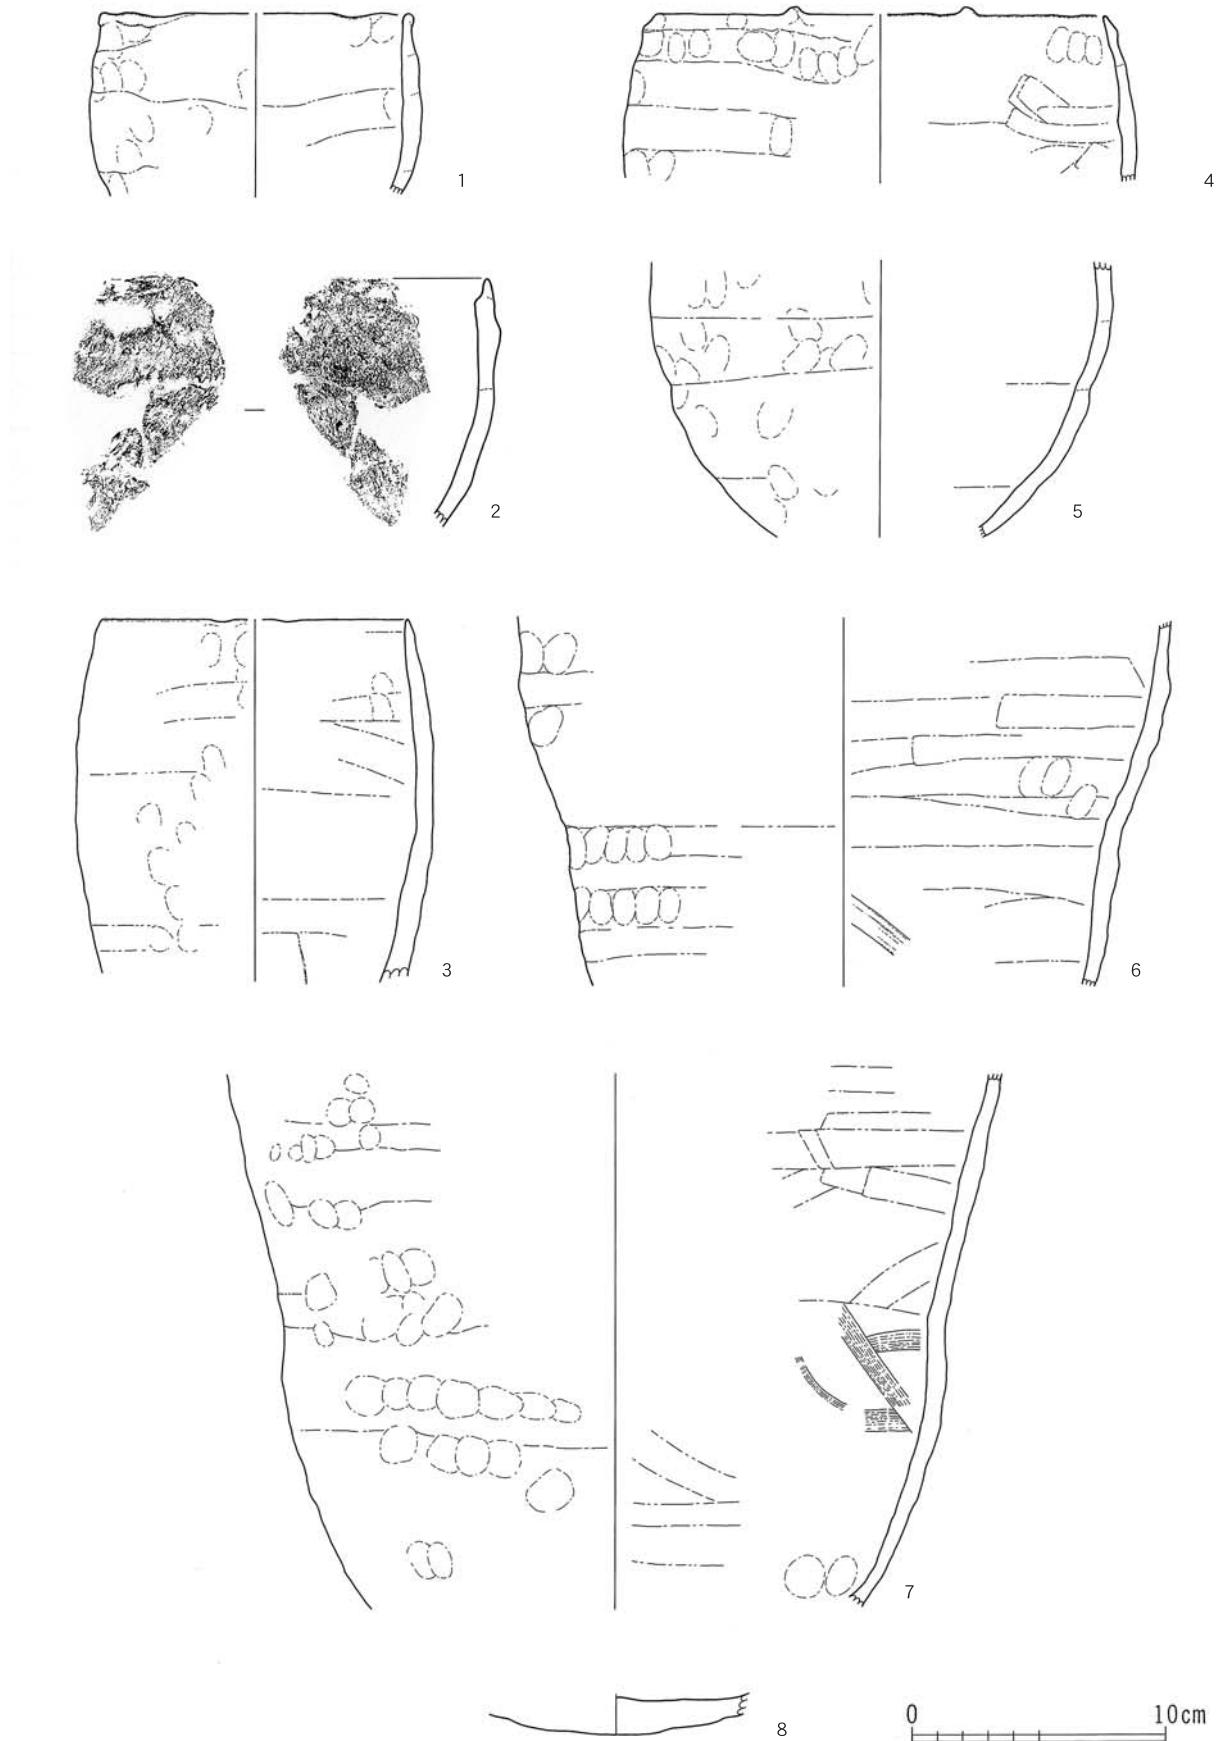
第64図 E地区出土遺物実測図1（縮尺1／3）

碗タイプおよび深鉢タイプとともに粘土紐を積み上げて成形し、体部外面にはナデ調整を施すが、輪積み痕および指頭圧痕を残す。一方、内面は輪積み痕を残さないように丁寧なナデ調整を施す。また、積み上げた粘土紐の端部を指先で摘み出しながら口縁部を成形するため、口縁端部は不規則な波状口縁のように凹凸を持つ。これを整えるため、第64図1のように飛び出した口縁端部の一部を外側に折り返して口縁端部を仕上げる。第64図4は、成形時に飛び出した口縁部の一部が処理されないまま、小突起状に残された例である。

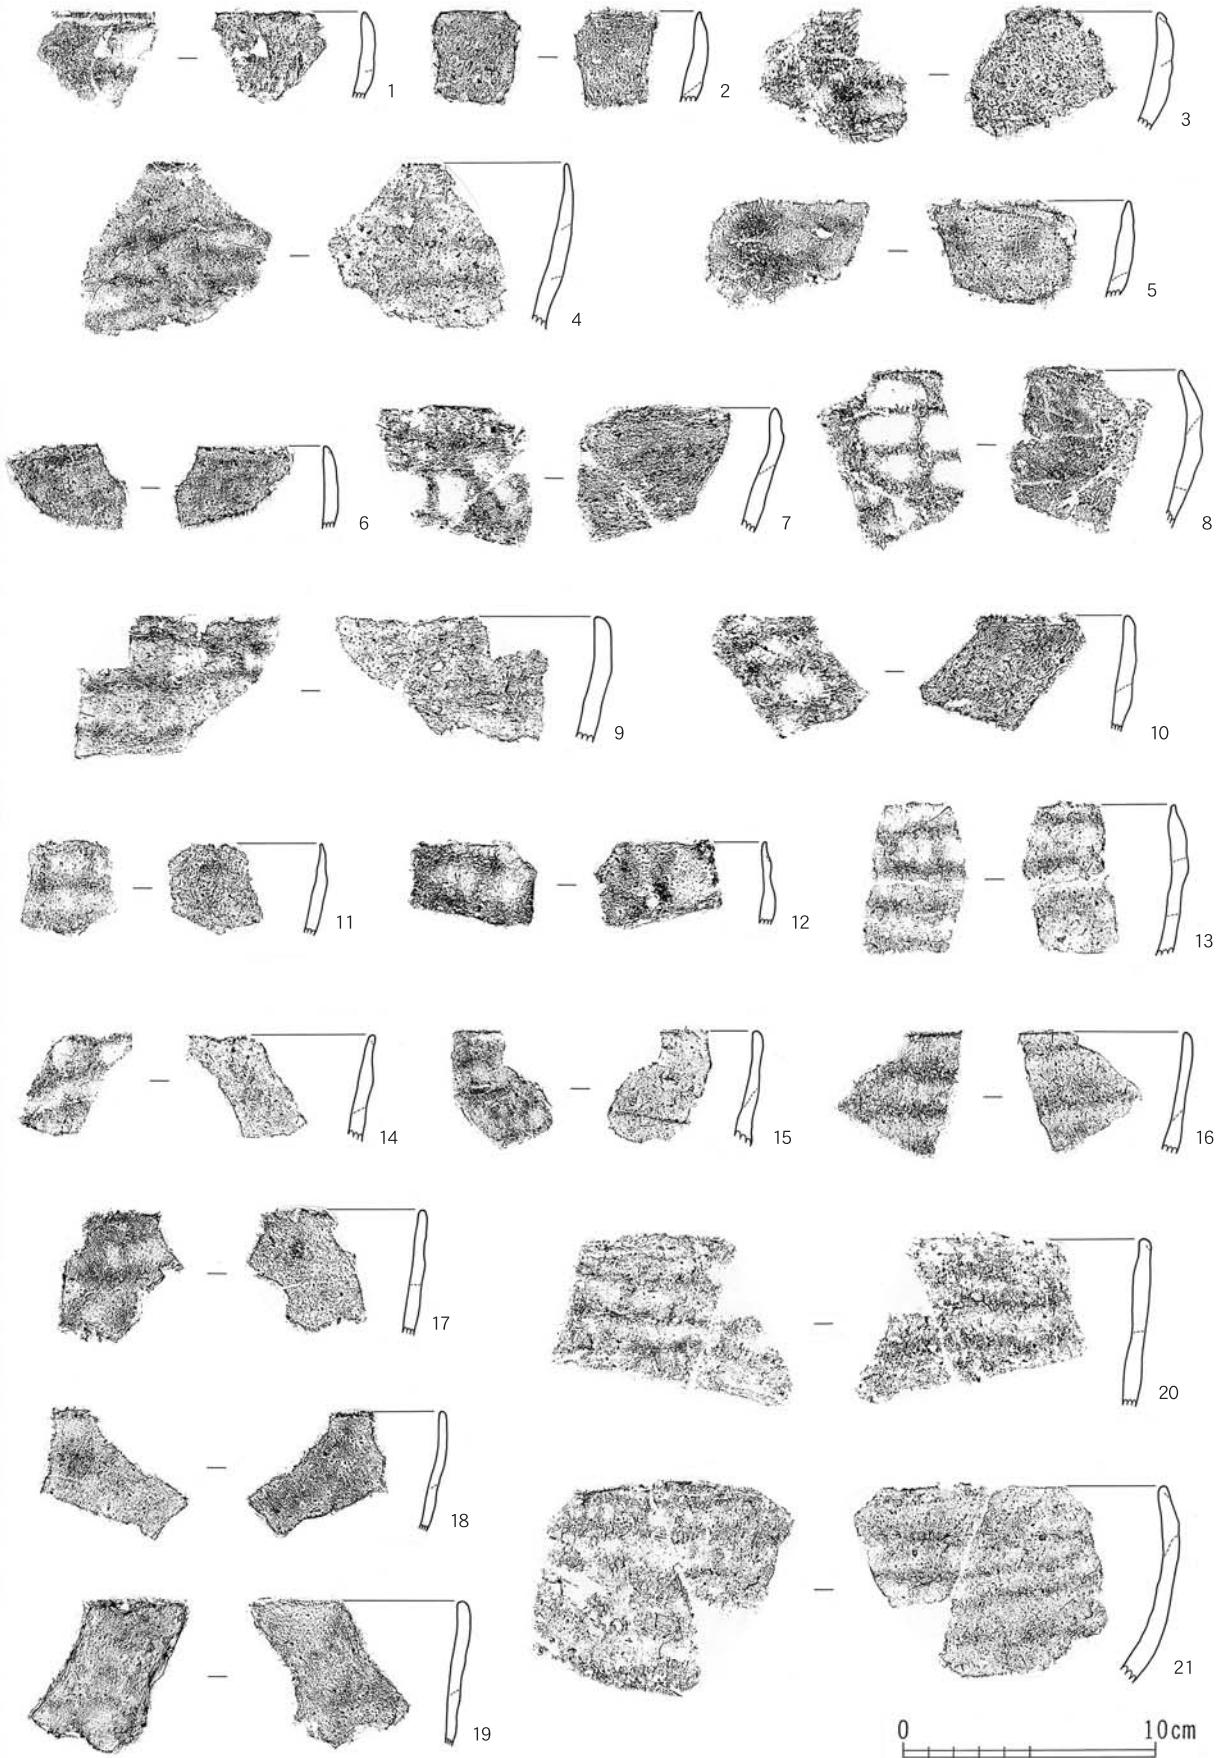
第65図 E地区出土遺物実測図2（縮尺1/3）

第65図1～21は、製塩土器の口縁部である。図示したように口縁端部の形状や器壁の厚さ等において差異が認められる。しかし、同一個体であっても口縁端部の形状および器形の傾き、更には器壁の厚さが計測部位によって大きく異なっている。均一かつ丁寧に成形するという意識が低いためであろうか。前述したように、口縁端部においては、指先で形を整えた箇所は断面が尖頭状となるが、それがあまりお

よばない箇所は断面が方形を呈する。体部においても、成形時の力加減によって器壁の厚みが均一ではない例も存在する。このため、口縁部のみの資料から、器形や器壁の厚さを基に出土資料を分類することは困難である。色調については、灰白色を呈する資料が多い。

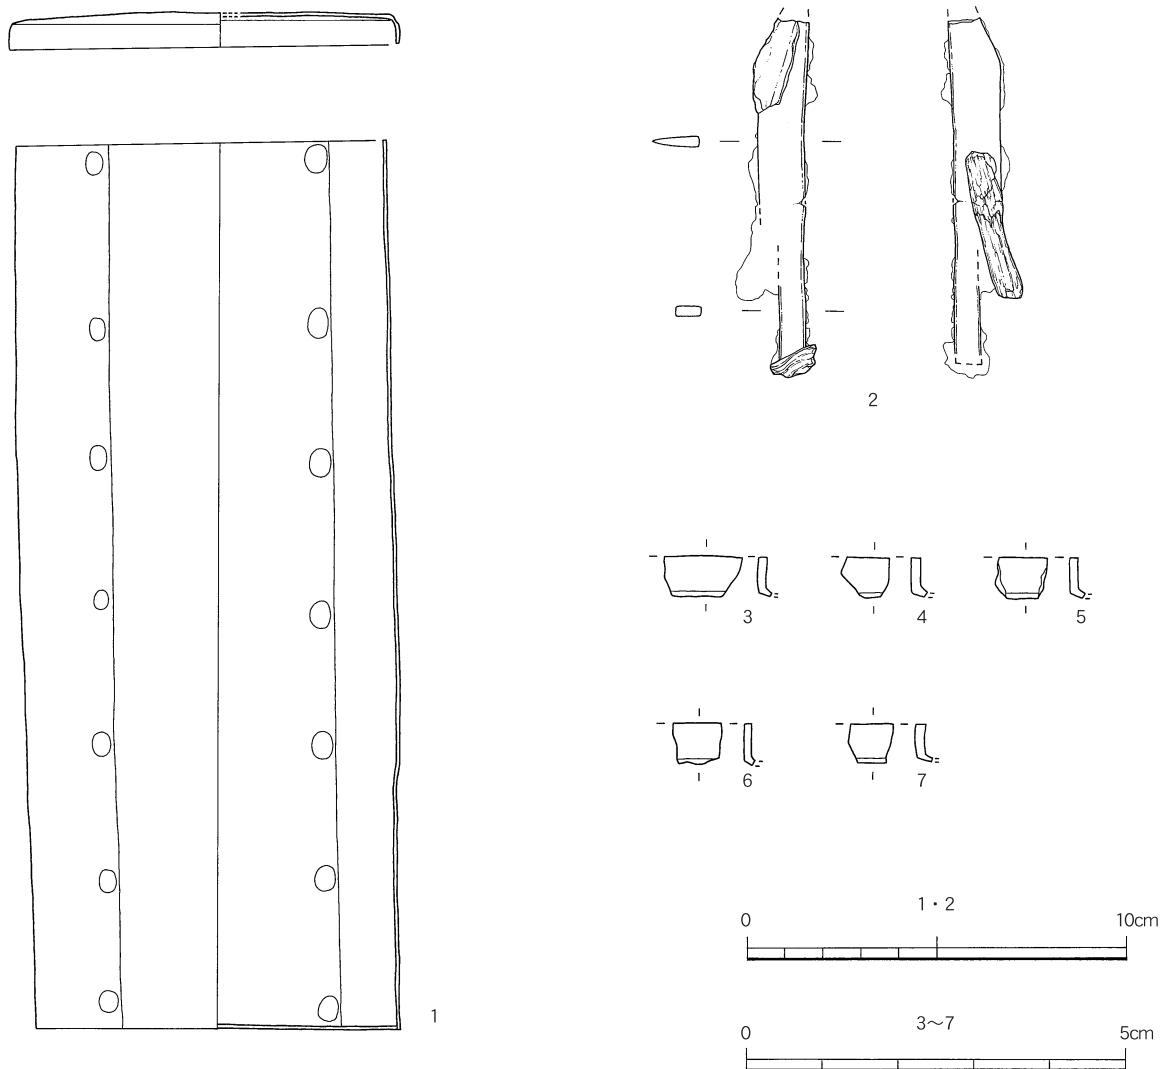
第74図 集石遺構2〔経塚〕出土遺物実測図（1・2：縮尺1/2、3～7：縮尺1/1）

遺物 銅製経筒1、刀子1、器種不明の鉄器片1、および覆輪の細片がある（第74図）。銅製経筒を除いて、全て下部集石の下から出土した。なお、覆輪の細片は土壤洗浄によって検出したものである。

1は銅製経筒である⁽¹⁾。全体的に腐食が著しく進行しており、緑青錆で覆われた状態であった。蓋、

筒身、底板からなる。筒身は2枚の銅板を鉄で留めたもので、口径100mm、底径96mm、器高236mm、厚さ0.8mmをはかる。底板は筒身の下端に揃うようにめ込まれた平底で、鉄留めの形跡はみられない⁽²⁾。蓋は被せ蓋で、口径102mm、器高10mmをはかる。僅かに甲盛りを持つが、平蓋に近い印象を受ける。検出時に中央部がめくれるように破損したため、摘みをとばしてしまった可能性を考え、周辺をくまなく精査したが、発見できなかった。破損部の観察からは摘みがついていた形跡は認められない⁽³⁾。一方、筒身内には経巻10巻と経軸の一部が遺存していた（図版第21）。経巻は下端の27～61mmが遺存するのみであるが、紙本経の質感を良く留めている。径はいずれも約20mmをはかる。現状で赤外線による分析を行ったが、文字の痕跡は確認できなかった。経軸は束ねられた経巻の中心部に位置する一巻のもので、現存長83mmをはかる。

2は刀子である。切先を欠損しており、残存長95mmをはかる。刀身の片面と茎先とに木質の付着が認められる。柄材の一部であろうか。

3～7は箱の置口と考えられる覆輪の細片である⁽⁴⁾。本来の断面形はU字状をなすと考えられるが、原形を留める破片は皆無であった。図示したのは僅かに屈曲部を残すもので、いずれも端部は角頭状を呈し、側面は平坦かやや膨らむ。厚さは約1mmを測る。屈曲部には明瞭な稜を有し、厚みは1mm以下と

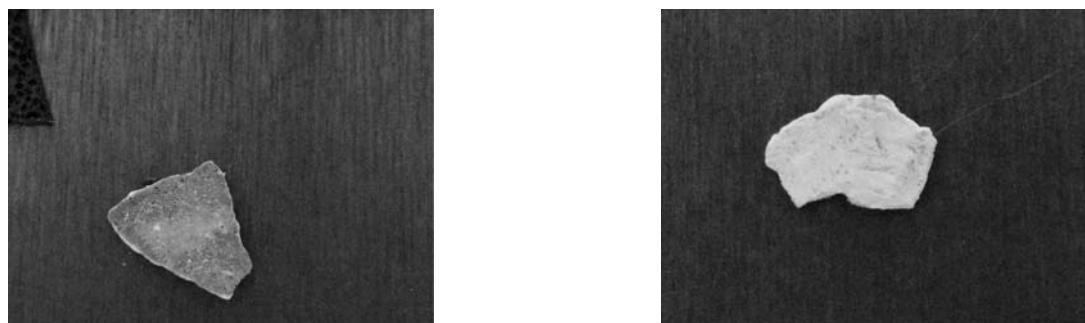
第75図 測定試料写真（左 [試料1]、右 [試料2]）

試料は出土した破片を水道水で洗浄したものを用いた。2試料の測定を行い、1つはそのままの状態で（試料1）、もう1つは表面をピンセット先端で削って（試料2）測定を行った（第75図）。試料はカーボンテープで炭素板上に固定し、更にその炭素板を試料台に取り付けた。測定は真空中で行った。測定時間はおよそ500秒、測定時のビーム電流はおよそ10pAだった。X線検出器からの信号はプリアンプ、スペクトロスコピアンプで信号増幅、波形整形を行った後にマルチチャンネルアナライザーでスペクトル表示を行い、PCにデータを保存した。また、カレントインテグレーターを用いて照射ビーム電流の測定を行った。

元素分析は粒子励起X線分析（PIXE、Particle Induced X-ray Emission）法を用いて行った。この手法は、加速器からのイオンビームを測定試料に照射し、試料からの特性X線を測定することによって元素分析を行うもので、Na～Uまでの元素について非破壊でかつ比較的高感度（ppmレベル）で元素分析ができるという特徴をもつ。本測定は、若狭湾エネルギー研究センター放射線研究棟の照射室1にある元素分析コースにおいて行われた。イオンビームにはエネルギーが3MeVの水素を用いた。X線検出器にはゲルマニウム半導体検出器を用いた。
