第3節 FKJ06-1 (-1・2・3・4) 地区の調査

FKJ06-1地区の概要 この調査区は、福井城の百間堀等二つの堀を跨ぐ位置に当たる。堀内部は調査の対象から除外され、また、一部に福井市文化財保護センター対応の調査地（FKJ06-6-2）があるため、調査区は4箇所に分断された。これらを南側からFKJ06-1-1～4地区とする（第1・2図）。なお、FKJ06-1地区とFKJ05-4地区の間にも福井市文化財保護センター対応の調査地（FKJ06-6-1）がある。

第3章 中・近世の遺構

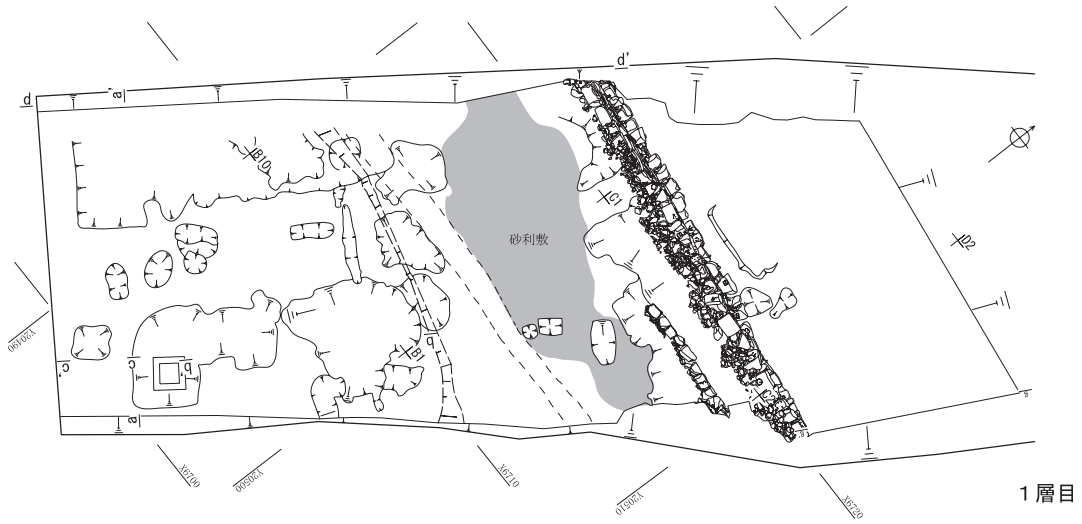
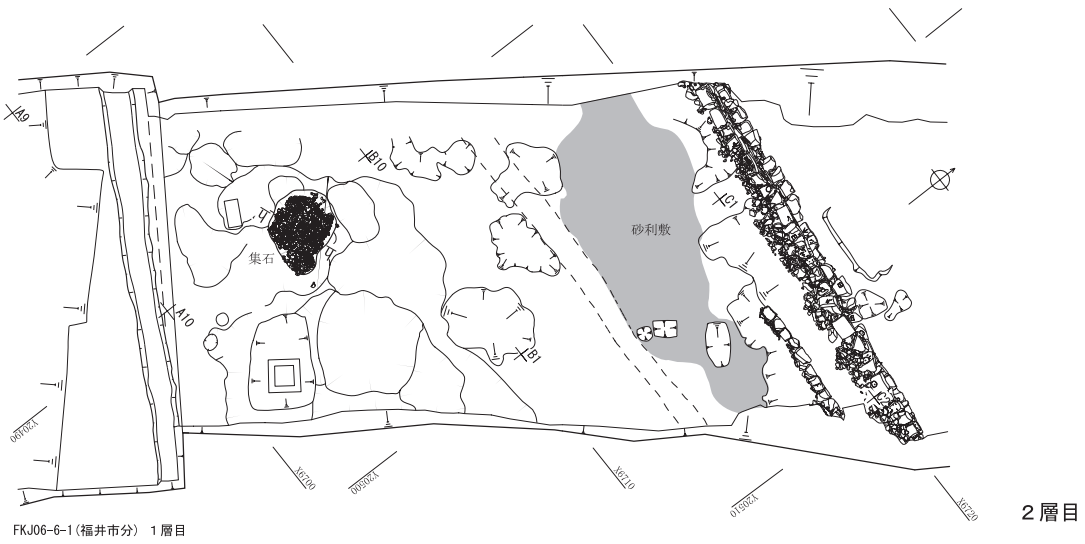
第42図 FKJ06-1-1 遺構配置図 (S=1/300)

主要な遺構は、百間堀南岸石垣、砂利敷道路、区画溝611006などである。

砂利敷道路（第42図）は、石垣の南側に沿い東西に延びる。検出長約14m、幅7.5m前後であり、路面は1面のみ確認した。後世の改変が著しい。石垣背後の石列も路面を破壊する近代以降の改変である。

区画溝611006は、道路南側の側溝に当たり、その南に展開する屋敷地との境をなす。この溝と石垣は平行でないため、道路幅が西に向い広くなるが、これは屋敷地の規模・形態が影響しているようである。

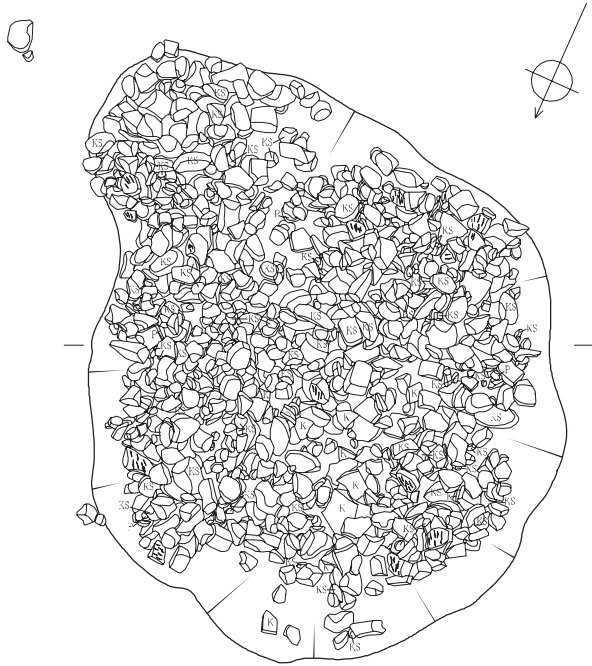
611001

1 10Y3/1オリブ黒色砂質土 炭化物少量含む。

611002

1 7.5Y4/2灰オリブ色粘質土 炭化物、焼土、植物少量含む、笏谷石少量0.5cm、炭化物少量含む、下部に植物質の層がわずく堆積。その他の石少量7cm、サラザラしている。2.5Y4/4(オリブ褐)の鉄分を含む土ヒビ割れにそって入りこむ。5Y3/2(オリブ黒)粘質土混在。

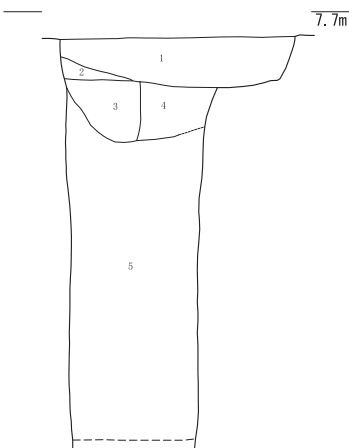
第61図 FKJ06-2南側 遺構② (S=1/40・62030のみ S=1/80)

井戸 井戸は、62047・62086 (第61図) がある。井戸62047は、掘り方の規模が径1.05m・深さ約1.3mであり、内部に井戸枠が残存した。井戸枠を設置するだけの必要最小限の掘削を行う、いわゆる上総掘りであり、井戸枠と掘り方壁面との間は8～12cmと狭い。井戸枠は、幅約0.1mの板材を径0.55～0.6mの円形に組んで桶状にしたものであり、径7cmの穴が穿たれた底板がある。湧水は底板の穴から井戸枠内に溜まるものと見られる。井戸枠内に笏谷石、瓦、廃材、陶磁器などが投げ込まれており、井戸を廃絶するにあたりゴミを投棄したようである。遺物は19世紀代以降のものを中心とする。なお、慶応年間の絵図には、この位置に門に伴う施設と見られる表記(小屋?)がある。井戸62047と溜桷62021については、この施設に関わるものである可能性が考えられる。

井戸62086は素掘りの井戸である。検出面において土坑62018に重複しており、16世紀の遺物を中心とすることから、福井城築城時に埋め込まれたようである。

土坑62030は、この調査区において最大規模の土坑である。径3.8m以上であり、深さは検出面から3m近くまで確認したが、安全のため完掘し得ず、底面は確認できていない。平面形は略円形で、壁面は直線的に立ち上がる。覆土はブロック土主体で、一度に埋め戻しを行ったようである。埋土中には多種多様の遺物が含まれており、遺物の時期は17世紀後半を中心とする。周辺の井戸がこれよりも浅い掘削深度であるため井戸とするには疑問が残るものの、断面形からは井戸枠などを伴った井戸と捉えることが妥当であり、北人分門設置などの縄張・街区の再整備に伴い廃絶したものと考えられる。

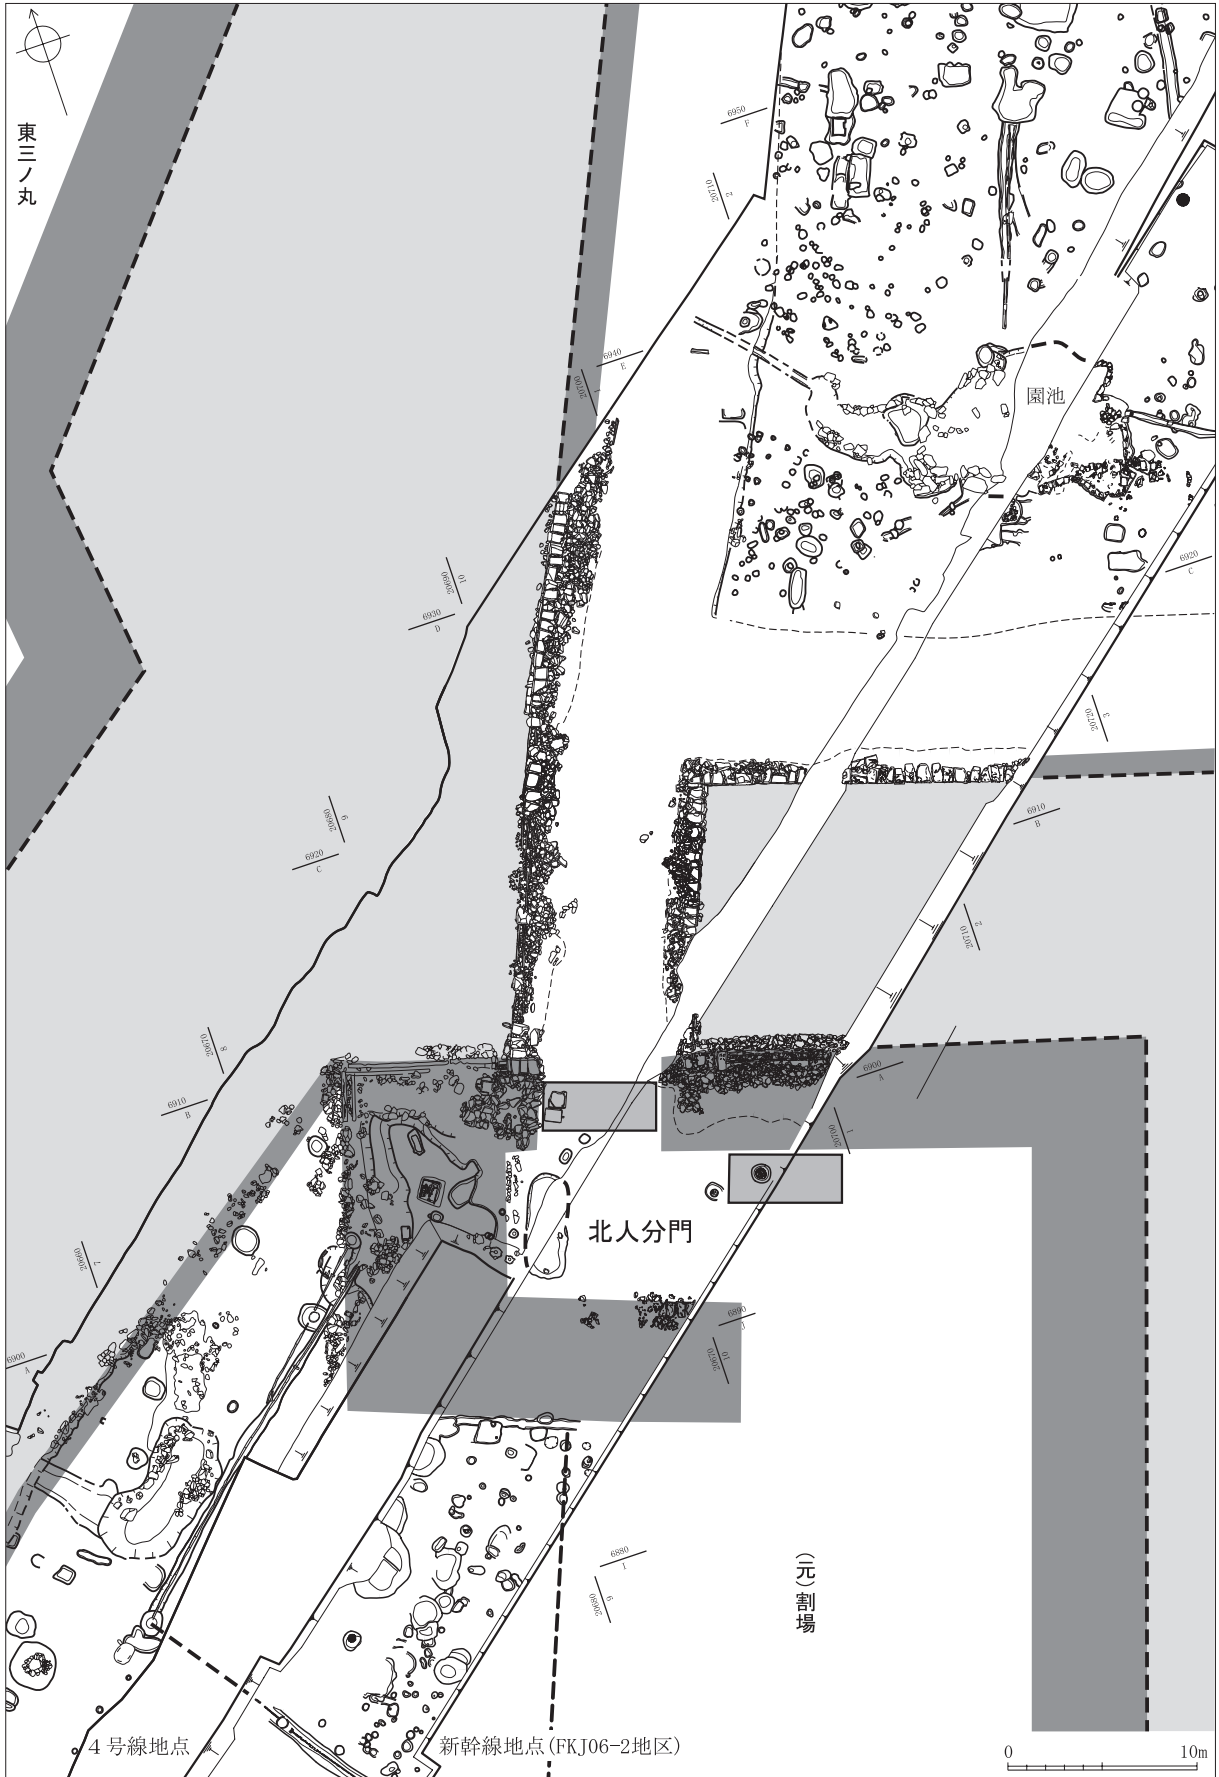
第67図 北人分門の周辺遺構図 (FKJ06-2地区と4号線地点 S=1/400)

溜桷62021・621124には、略円形の掘り方内に木製桶による溜桷が残存する。なお、溜桷621124と竹樋62075掘り方内の溜桷痕跡を結ぶ直線と、竹樋62075の延長方向が直交する位置関係にあることから、溜桷を介して連結・分岐していたことが推測される。また、竹樋62075は、4号線地点の竹樋915がその南端の溜桷908で、東へ直角に方向を変えて延びたものである (第67図)。

土坑62078は、4号線地点の調査で確認した遺構395と接続する同一の遺構である (第67図)。両者を合成すると、平面形は隅丸長方形となり、規模は長軸5m以上・短軸2m以上・深さ0.6m前後である。北人分門枡形内に位置する17世紀代の遺構であることから、枡形構築に関わることが考えられる。
