黒田家住宅長屋門修理工事報告書

昭和五十一年十二月

重要文化財
黒田家住宅長屋門修理工事報告書

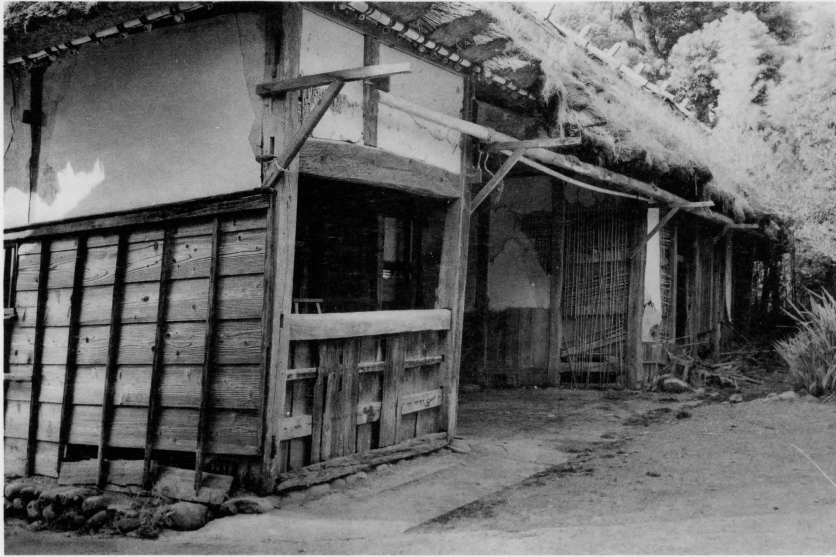
22
破損状況
背面通り

前面外部彫子下見板も板の厚さが薄く、風蝕、腐朽が著しく、破損が生じた土壁の一部は剝落、下地小舞竹が露出していた、特に背面は破損がひどく小舞竹も腐朽、一部欠失していた。

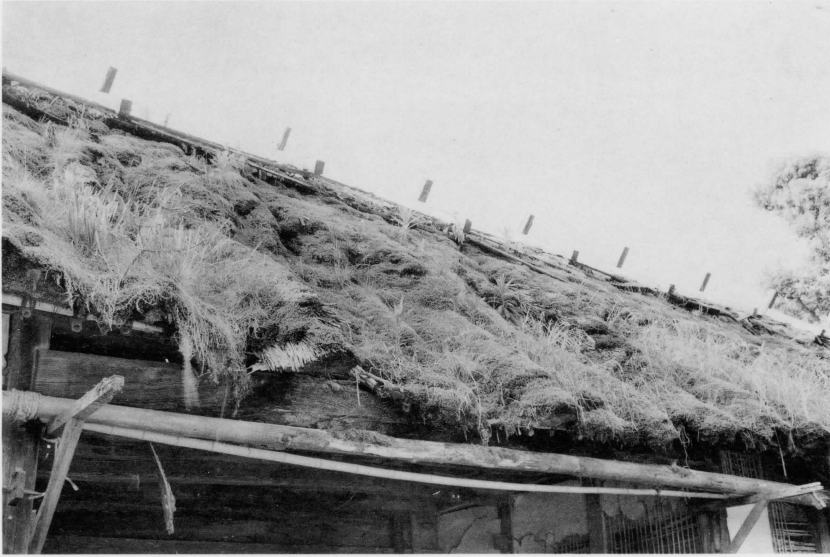
25
破損状況
背面屋根

葺材の茅は腐朽下地竹まで欠失、各所に大穴が生じ、軒付けは抜け落ち、棟は馬乗せが昭和に新補はされていたがそれも腐朽、しかも品軒付の脱落により大きく乱れていた。

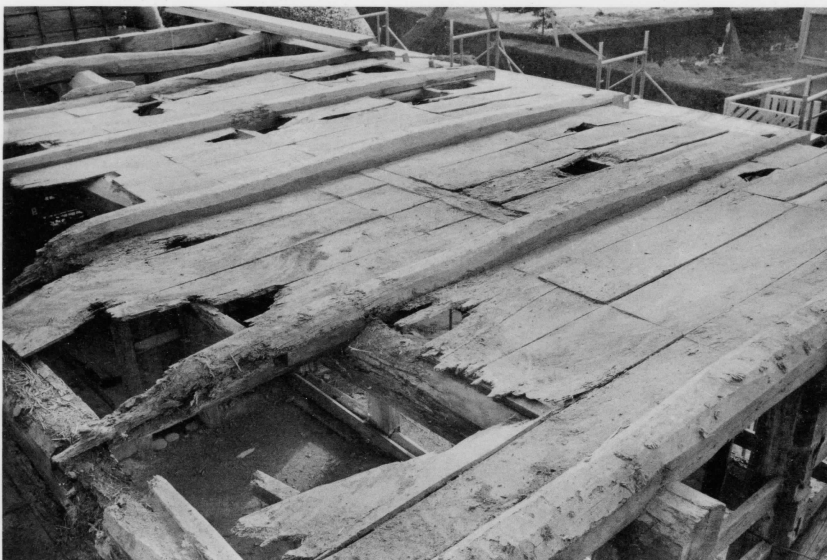
30 破損状況
長屋通り天井

天井は「長屋通り」と「前倉」の板類が雨漏れと蟻害とで大きく破損、また簀の子天井の竹も一部腐朽欠失していた。

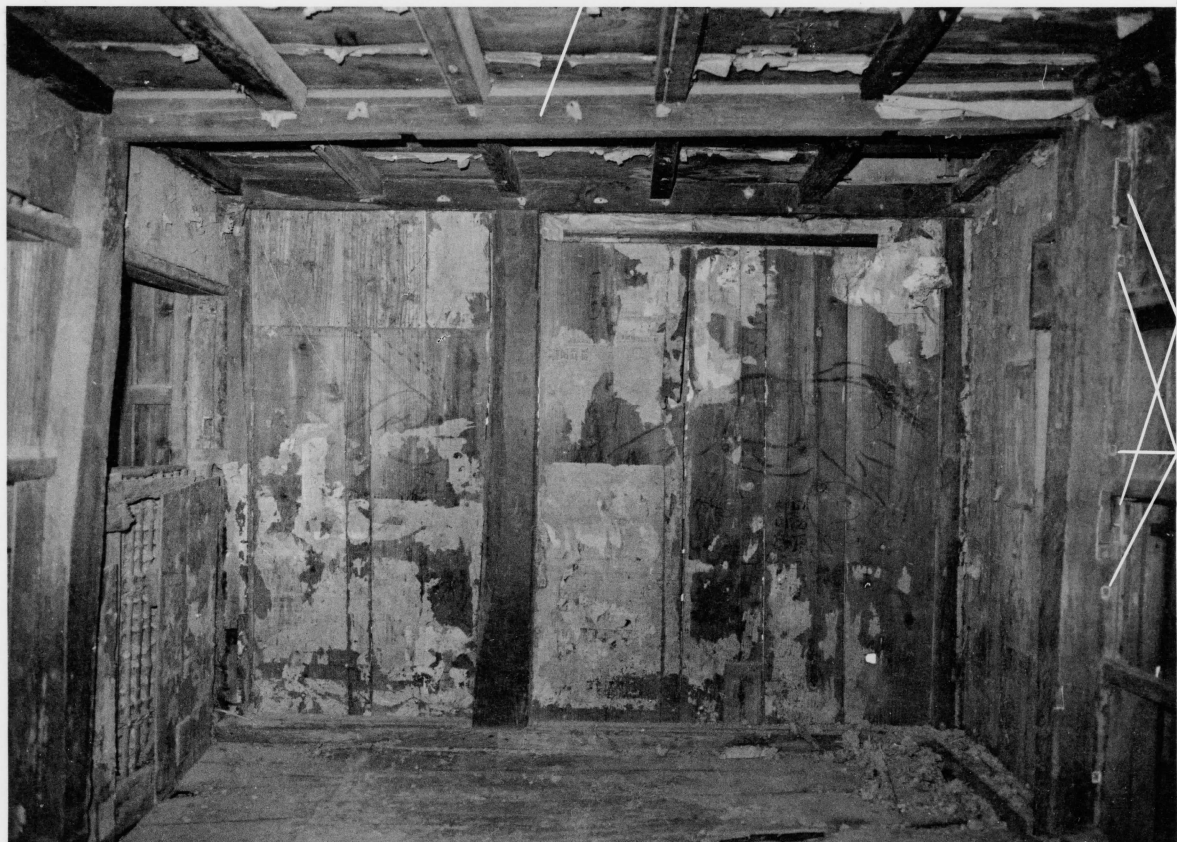
32 全 上

貫が切断されている
小舞穴

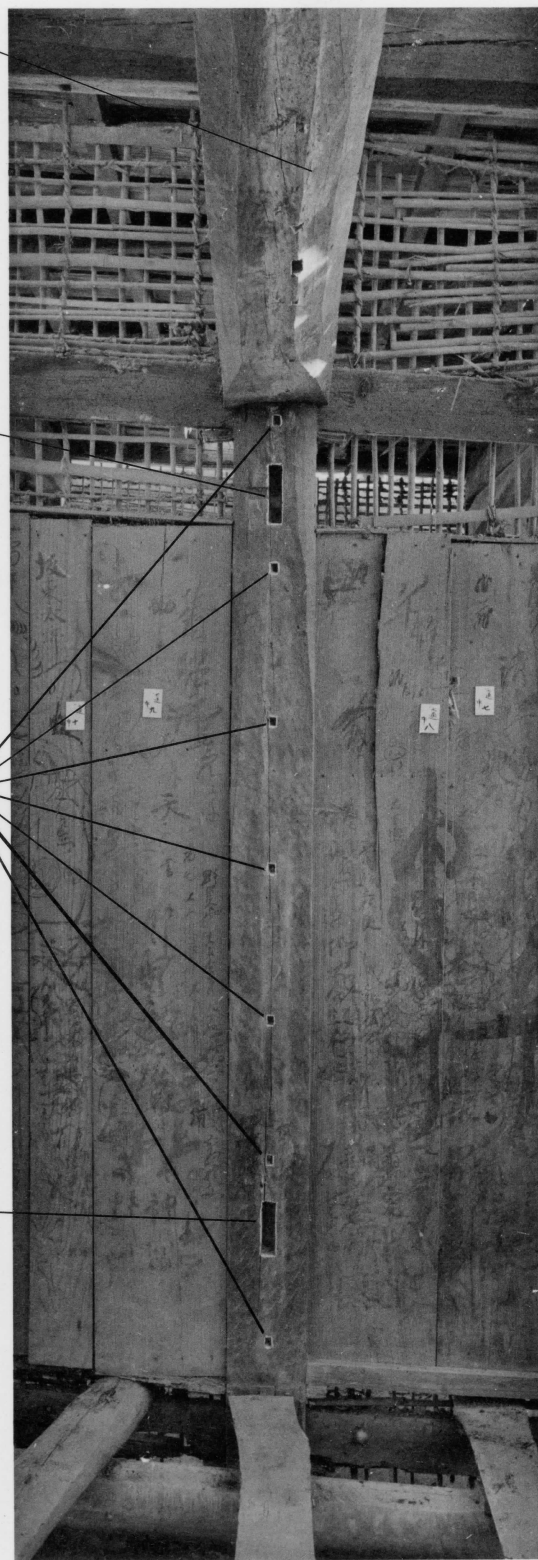
- 33(一) 現状変更要旨一の(二)
 当初は棟通りで二室に間仕切られていた
 (柱、梁に間仕切の土真壁痕跡がある)

「下郎部屋」の内側の腰板は材が新しく、板裏の壁が板のない上部と同じ中塗仕上になつており、後補とみられるので撤去した。棟通り柱の向合せ面には貫小舞穴があり、棟通り梁の下端には柱の圧痕が二カ所と、この圧痕から梁の端部にかけて木舞穴と土壁跡があり、また柱の圧痕の直下の根太に柱柄の切断片も残る。以上により棟通り左右に真壁間仕切を設け南北

(10の2)柱

梁下端に小舞穴、土壁跡

(7の2)柱

(二)「下郎部屋」内側の腰板張を撤去し、棟通り左右に真壁の間仕切を設け南北二室に分けた。

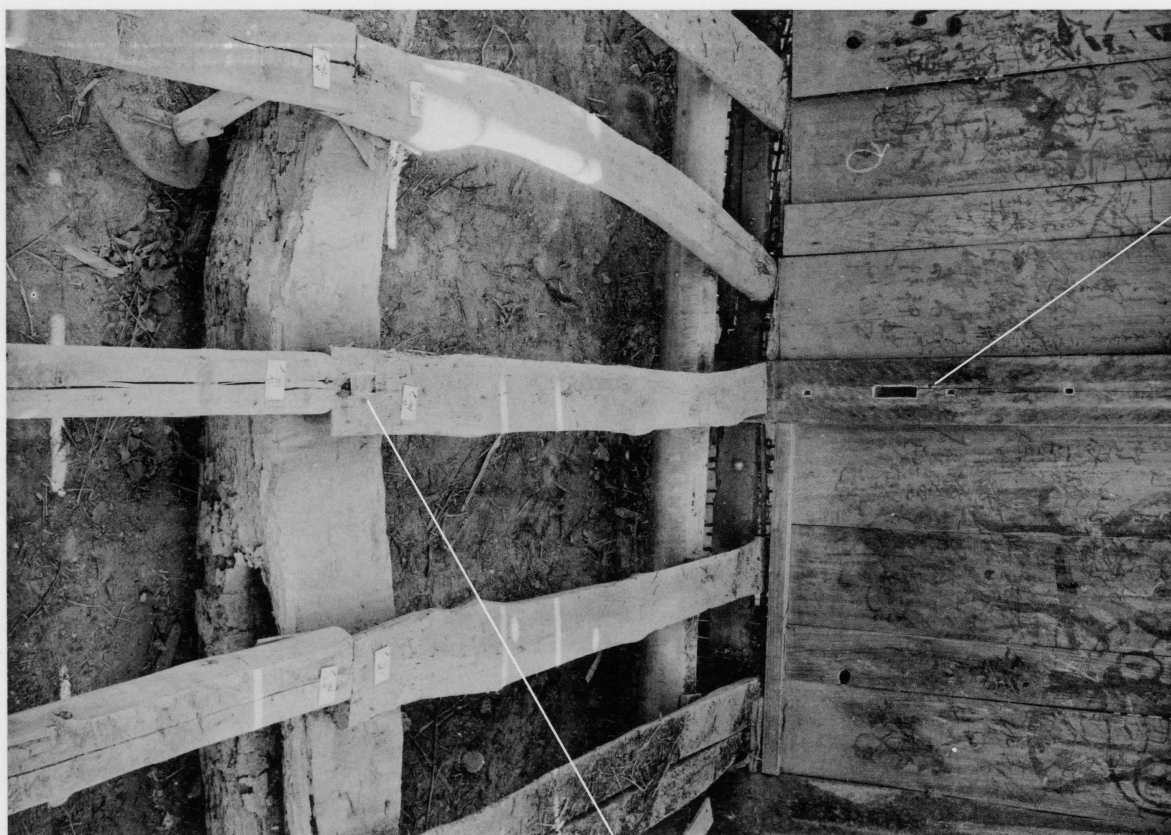
36 現状変更要旨一の(二)

(一〇ノ二)柱に残る貫穴、小舞穴

根太上端に残る旧間仕切柱の板断片

貫穴、小舞穴
