崇元寺跡

— 範圍確認発掘調査概報 —

1983年3月

沖縄県那覇市教育委員会

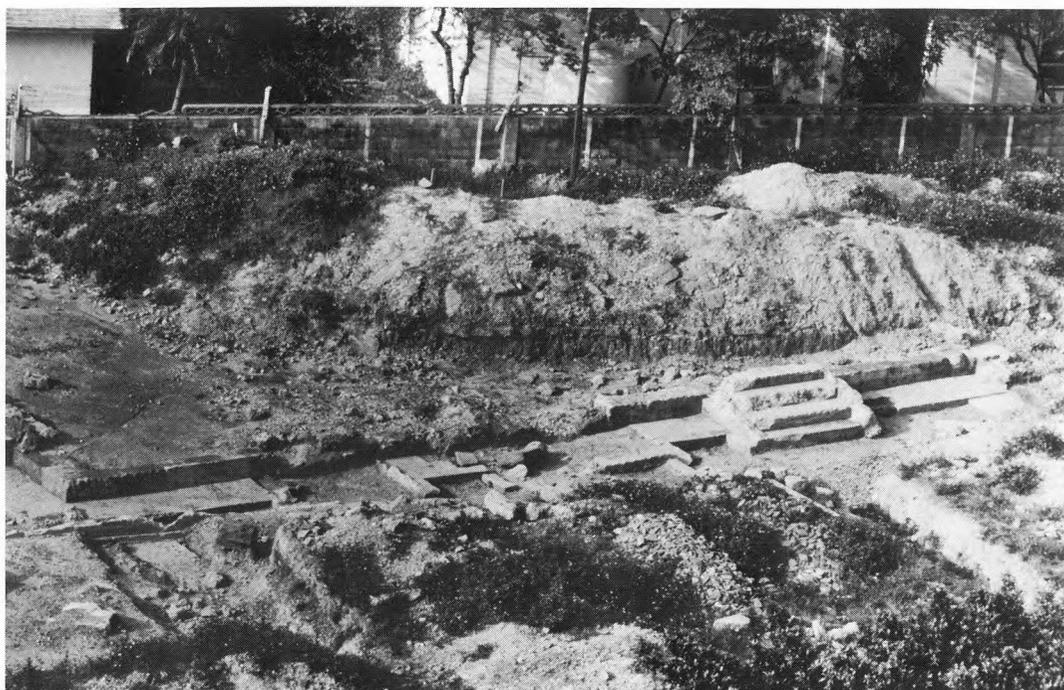
発掘された正廟の遺構

正廟の基壇の南辺から西辺をめぐり一部北側隅を明らかにすることが出来た。当遺構は犬走の敷石と切り石二段積の基壇からなる。基壇の規模は東西18.25cm×南北13.20cmで高さ80cm(畳石より)である。基壇の保存状況としては、南北側は破壊が著しく犬走までおよび、基壇の切り石も下部のもののみ残し、基壇内は整地され赤色土が露呈し当時の埦敷の土間は既に破壊されていた。東辺側は、炭化物が最も多く認められたところで、積石面も火熱により橙褐～赤褐色をおびている。石積は南辺に比べ保存が良く、当初の二段積が明確に残されている。

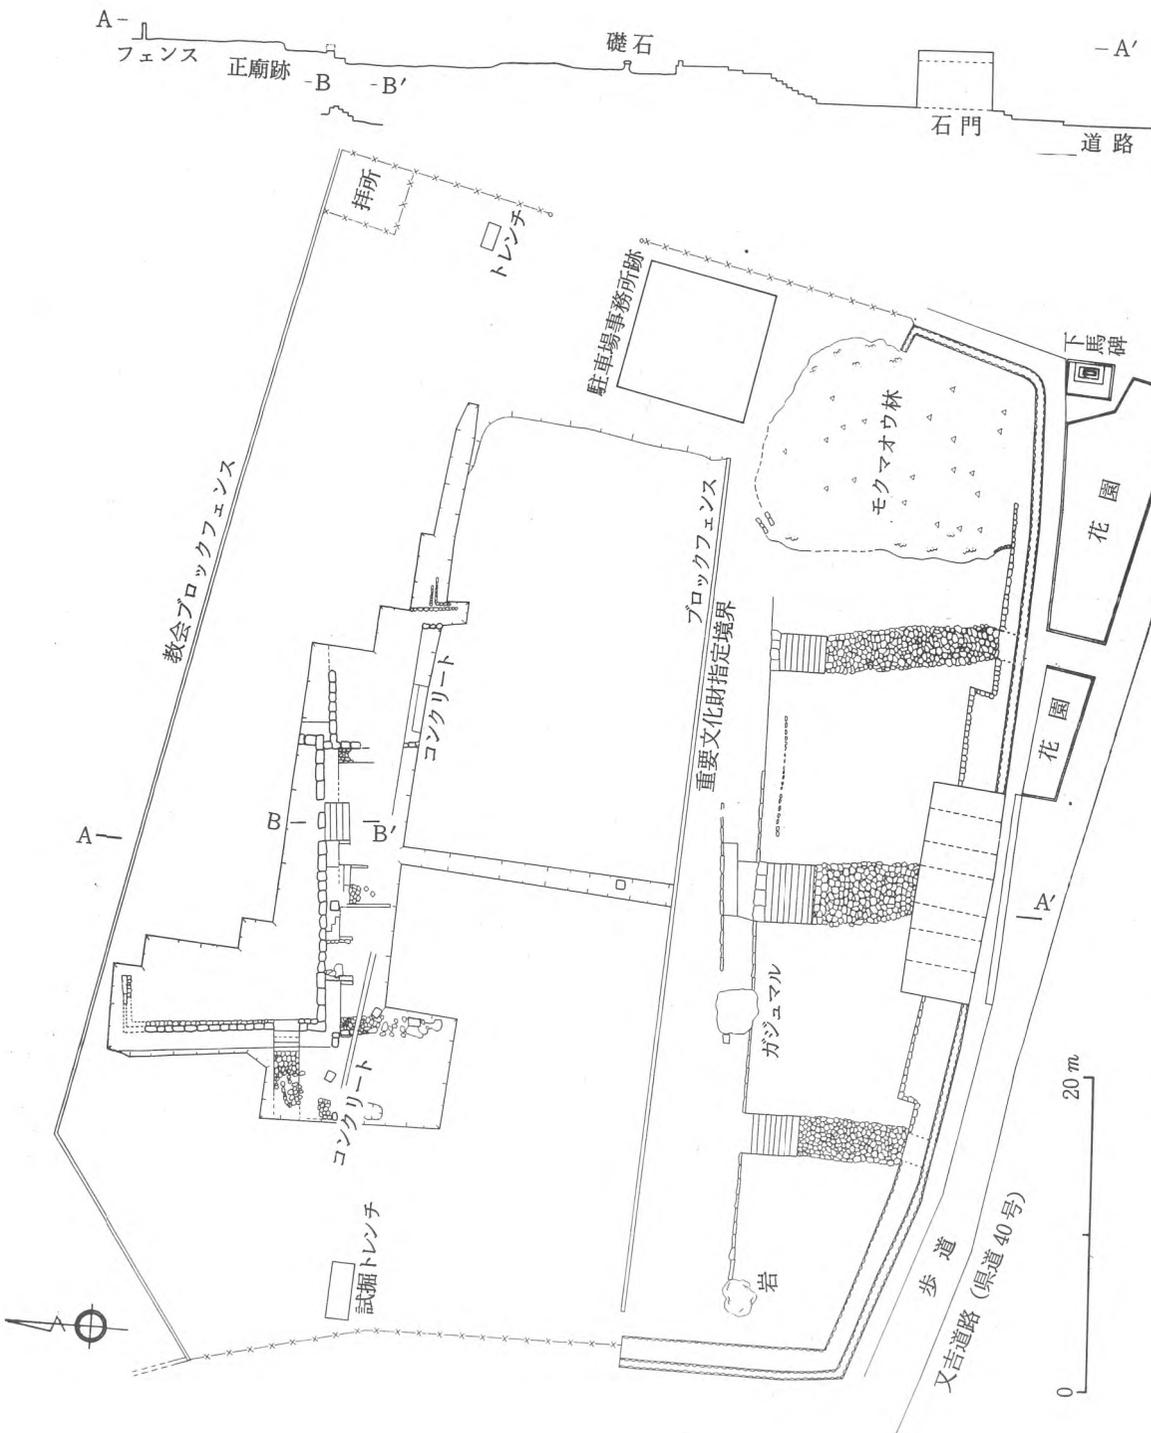
第3図 崇元寺石門と発掘調査区平面図

発掘調査は1982年9月16日～10月12日までの21日間実施した。発掘地区は最近まで駐車場として使用されており、そのためコーラルが敷きつめられて当時の遺構の状況が不明確であった。そこで『琉球建築』（註1）に掲載されている建物の配置図を参考にして発掘を行うことにした。まず、石門から前堂跡に上がる石段に前堂及び正廟が直面していることに注目し、石段の中央線上に南北、これと交差して発掘予定地の中央部から東西のトレンチを設定した。最初に、前堂跡から幅2mで北側へ20m掘り進んだ。その後、東西に発掘を進めたところ東側と西側に敷石遺構の一部が確認できた。しかし、両方の遺構の広がりを追うには発掘作業員及び時間的にも余裕がないため主として西側の敷石遺構の広がりを確認することにした。また並行して東西の範囲をおさえるため東側に1×1.7m、西側に1.5×3.5mの試掘を行なった。その結果、東側は既に削除され浅い表土の下に石灰岩の風化物の地山が確認され西側は攪乱をうけているため遺構は発見できなかった。今回の調査において正廟の正面と西側の基壇と石段、正廟と東庁、神厨、西庁の連絡路の敷石の遺構が確認され、10月7日～17日まで崇元寺跡の平面図と遺構の実測、写真撮影を行ない、その後、焼失直前までのことの聴き取り調査を実施して、遺構を埋め戻して全作業を修了した。

東西、南北に交差する二本のトレンチを入れることで、三基の建物遺構とそれに属する諸遺構を確認することが出来た。(第3.4図) 遺構は瓦礫とコーラル混じりの土層(最も厚い南側で88cm、北側の薄い所で30cm)に被覆されていた。戦火で焼失し、瓦礫の山と化した家屋跡は戦後の跡地利用の整地や構築物の基礎工事によって破壊に至ったが、整地が正廟の地盤高に基準がおかれたため当初の予想以上に保存状況が良好で、戦災前の写真及び建物配置平面図からも現況は合致するものである。以下、確認された遺構について記述する。

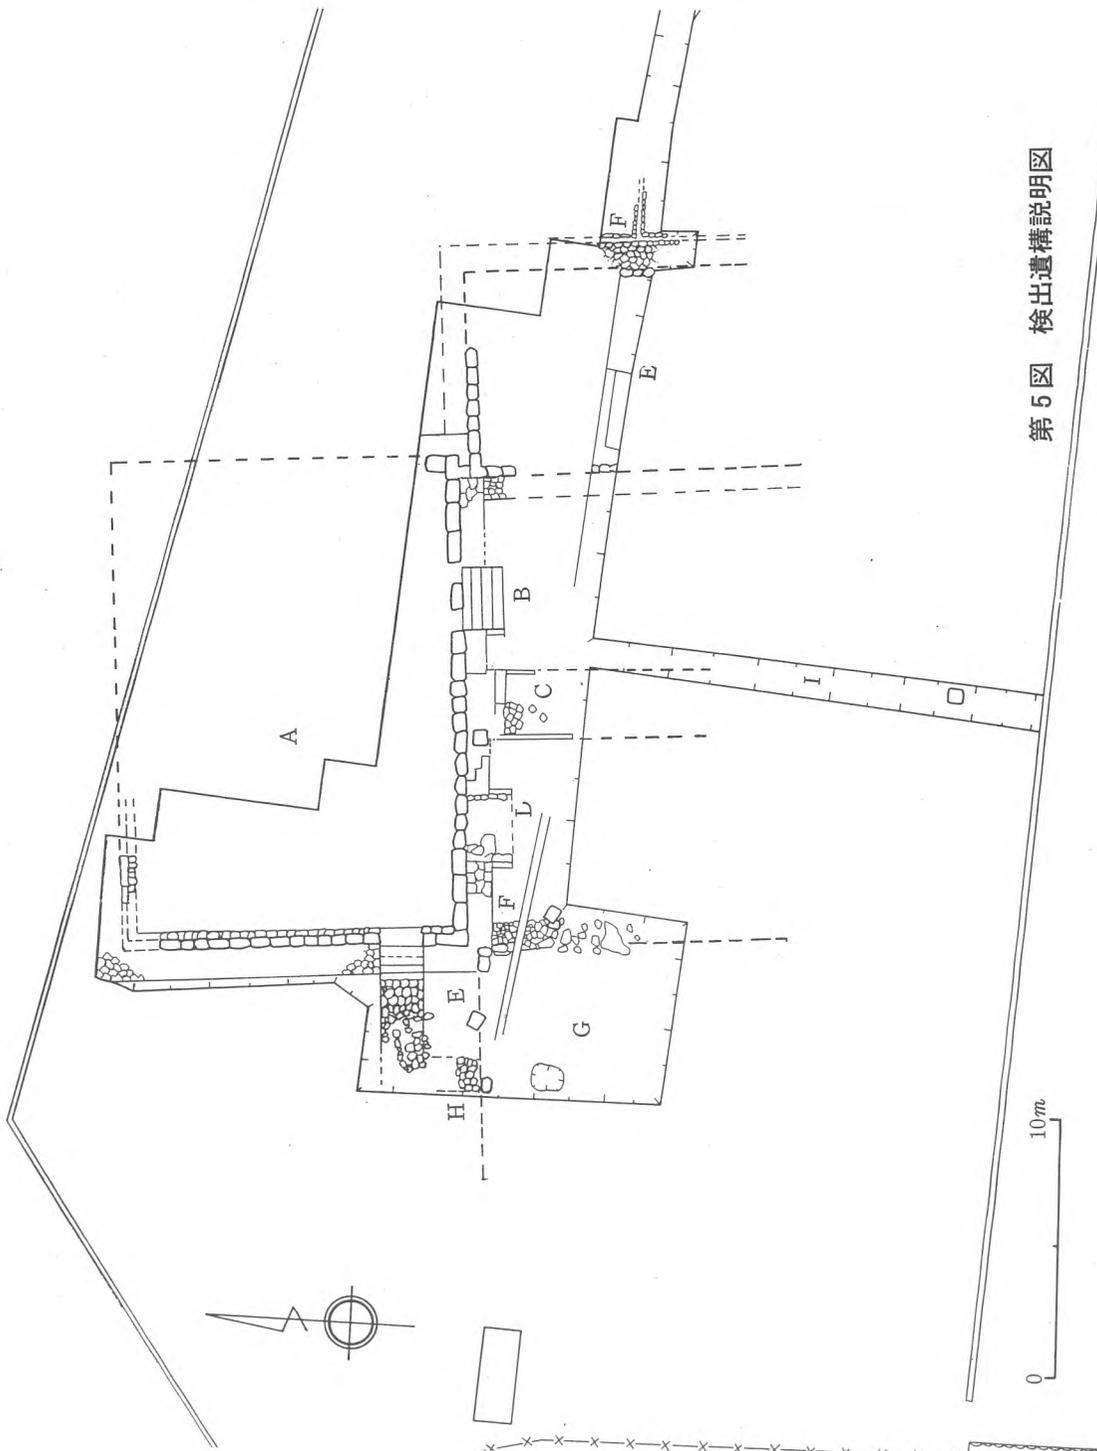
第5図 検出遺構説明図

階段は4基のうち形状を留むものは二基である。正廟正面に三基附されるがそれらの右側のもは(第5図B)4段の段石からなり、最下段のものを残して上部はコンクリートが覆せられ、戦後に二次使用がなされている。中央階段に相当する部分(同図C)は損壊が著しく、その前庭部に前堂から伸びる埦敷の角道の一部が残されている。埦は四半敷である。左階段は階段石が抜きさられ、わずかに両脇の耳石の基礎を残す。西側の階段は、4段の階段石を有するものである。本階段は正廟正面、三基の階段の様な耳石は附されていない。これより西方には神厨への連絡路の敷石遺構の

大半が破壊されている。(同図 E) 石敷連絡路は正廟の南西隅から西庁へ伸びているのが確認できた。敷石の石の大きさは10～20 cm台のもので、犬走のものが30～40 cmの大きさが採用されている。素材は石灰岩を主とするが、中にはサンゴ塊も使用されている。又、連絡路と犬走の接続では約1 cm、犬走が高くなっている。特徴的な点として後世のものと思われるが、切り石や敷石の継目に補修のための、シッキ、セメントが施されている。

正廟跡の南東隅に接して検出されたもので、北辺と北西隅、及び東辺の一部を明らかにした。火災のため橙～赤褐色を呈した一段のみの基壇からなるが、正廟のごとく基壇の外側を敷石の犬走が廻されている。規模は未発掘地も多く実測はされないが、露出した各北、東西辺の基壇の推定線を測ると東西8 m×南北13 mになる。本遺構の東側には石敷に沿って幅約20 cmの溝が東方へ伸びている。遺構内部は基壇直上レベルまで攪乱され、一部は戦後のコンクリート基礎の打設のため深く掘削されている。

本遺構は正廟の南西部に接合するように確認されたものである。正廟南西隅の犬走に接続して当該遺構の基壇と犬走が存在し西方と南方へ伸びている。当遺構の北辺の基壇はほとんど抜きさられ、わずかに、同辺に接続する(同図 E) 石敷連絡路側に残されている。この辺側には東庁の様な基壇をめぐる犬走はみられない。当遺構の東辺は、北東隅から約25 mのあたりから基壇が南側につき出すようになるが、破損が著しく石面が明確ではない。文献、琉球建築の写真より判断すると正廟西面の階段の取り付け部分に相当する。遺構内部は削平され、地山の赤土が露出。

当遺構跡と目された部分にトレンチを入れた結果、地表下1.5 m最も深く掘削がなされた地域で、トレンチに沿いわずかに北側に盛り上がった黄褐色の細かい土層が認められた以外、基壇、敷石等遺構と全体の広がりを確認することが出来なかった。

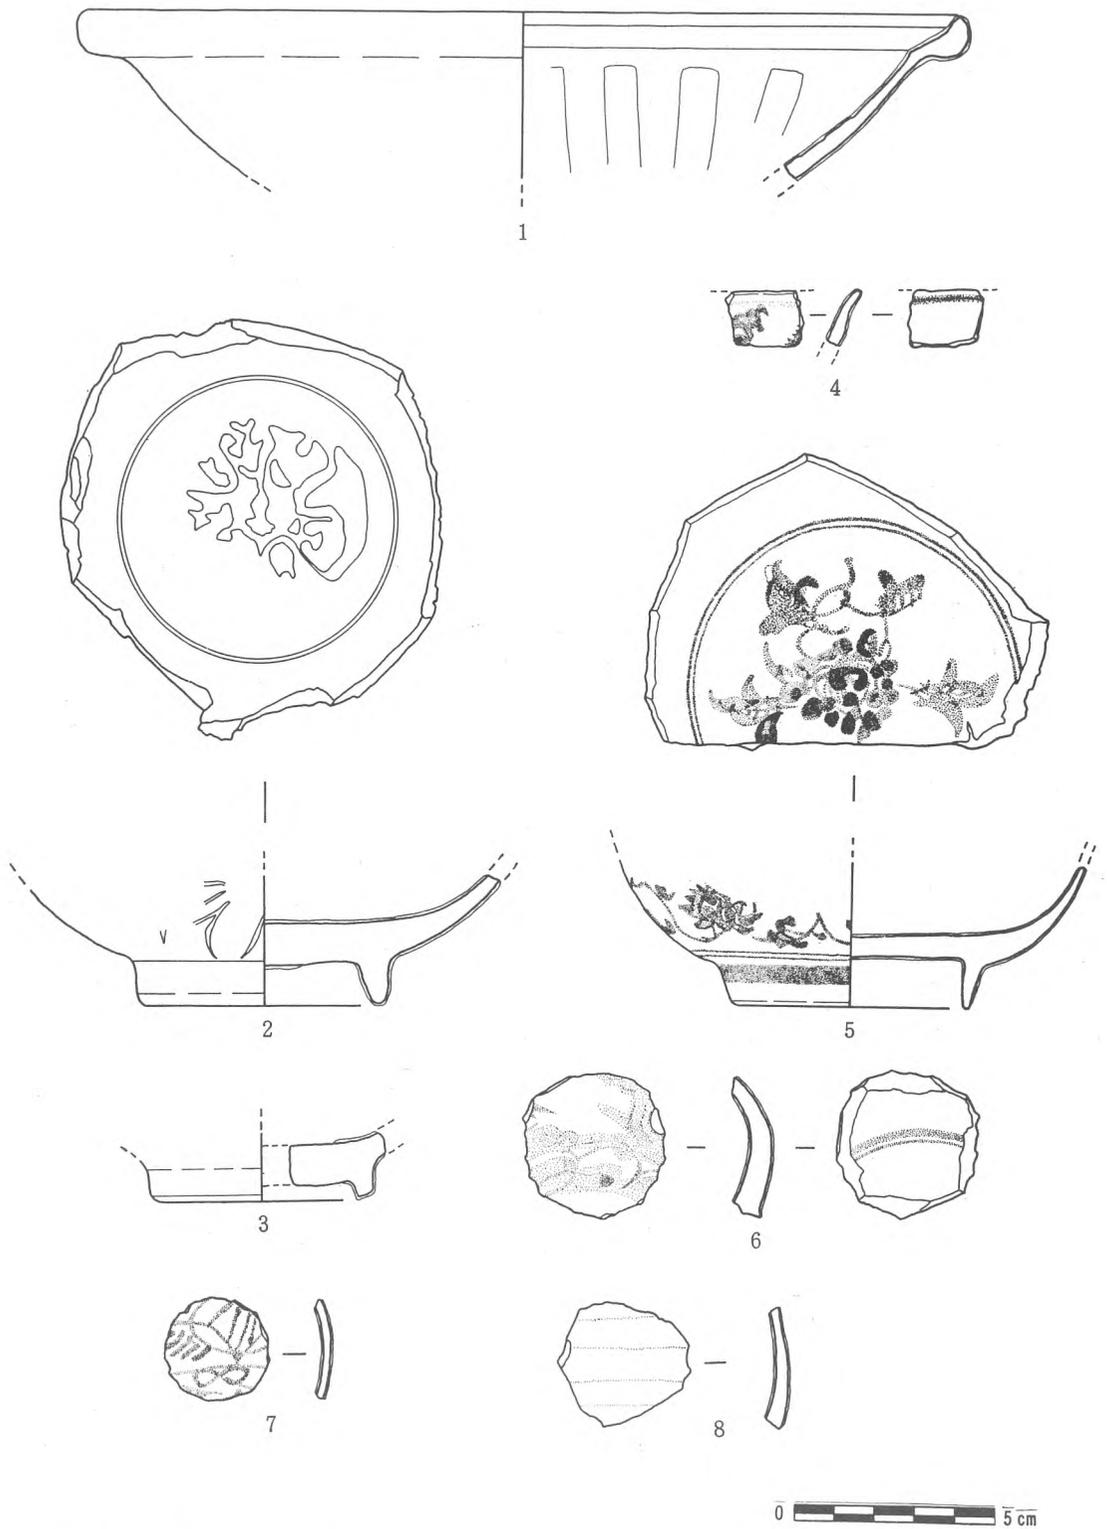
第6図 青磁・染付・磁器製品実測図

第5図1は盤の口縁部破片で、口径は推算で22.4 cmを測る。口縁は玉縁状をなし、内面には幅9 mmの掘り込みによる連弁が見られる。釉は緑色を呈し、細かい貫入が入っている。器厚は3.5～6 mm。

同図2は低部の破片で底径は推算で6.2 cmを測る。見込みに円圈状の沈線とその内側にスタンプ

を施し、外面にも文様の一部が見られる。畳付は丸味を帯び、高台脇の裏側まで施釉されている。また高台裏にはトキンがあり、その部分み釉がかけられている。

同3図は畳付がやや広く、見込みと高台裏が無釉になっている。釉は灰青色である。底径は推算で5.6cmを測る。

第6図4は微弱な外反を示す口縁部破片で碗に属すると思われる。外面には青花の一部が見られ、内面には口唇に沿って線文様が一条認められる。

同図5は見込みに2条の円線とその内側に青花が描かれている。また、外面にも同様の青花が見られ、その下に圍繞する線文様が描かれている。素地は白色を呈し、釉は透明で、細かい貫入が入っている。畳付には釉はかかってない。底径は推算で6cmを測る。

染付を素材とし円盤状に打ち欠いて加工した製品で、第6図6～8の3点が得られた。6と8は底部付近、7は胴部を利用している。7は表面に細かいキズが見られ、特に中心付近では円形状になっており、茶褐色を帯びている。出土地点は6と8が正廟西側階段付近、7は正廟南側階段付近である。

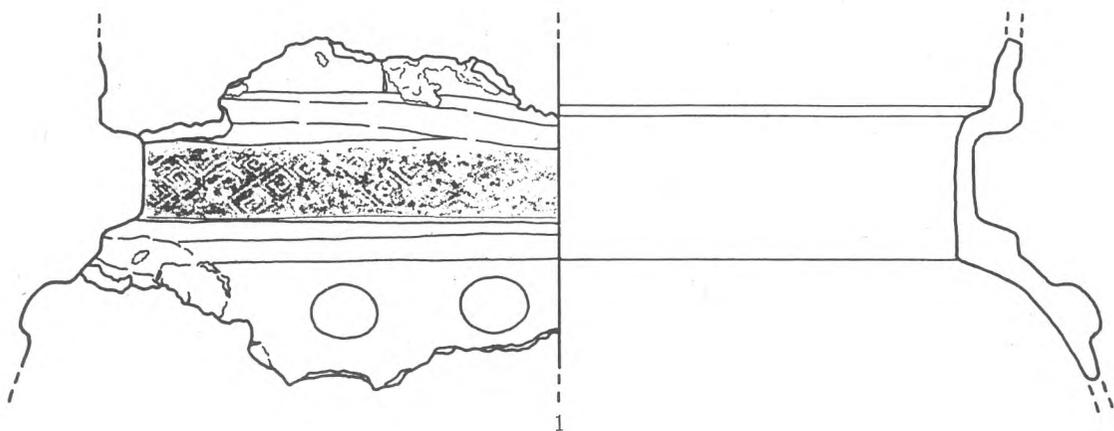
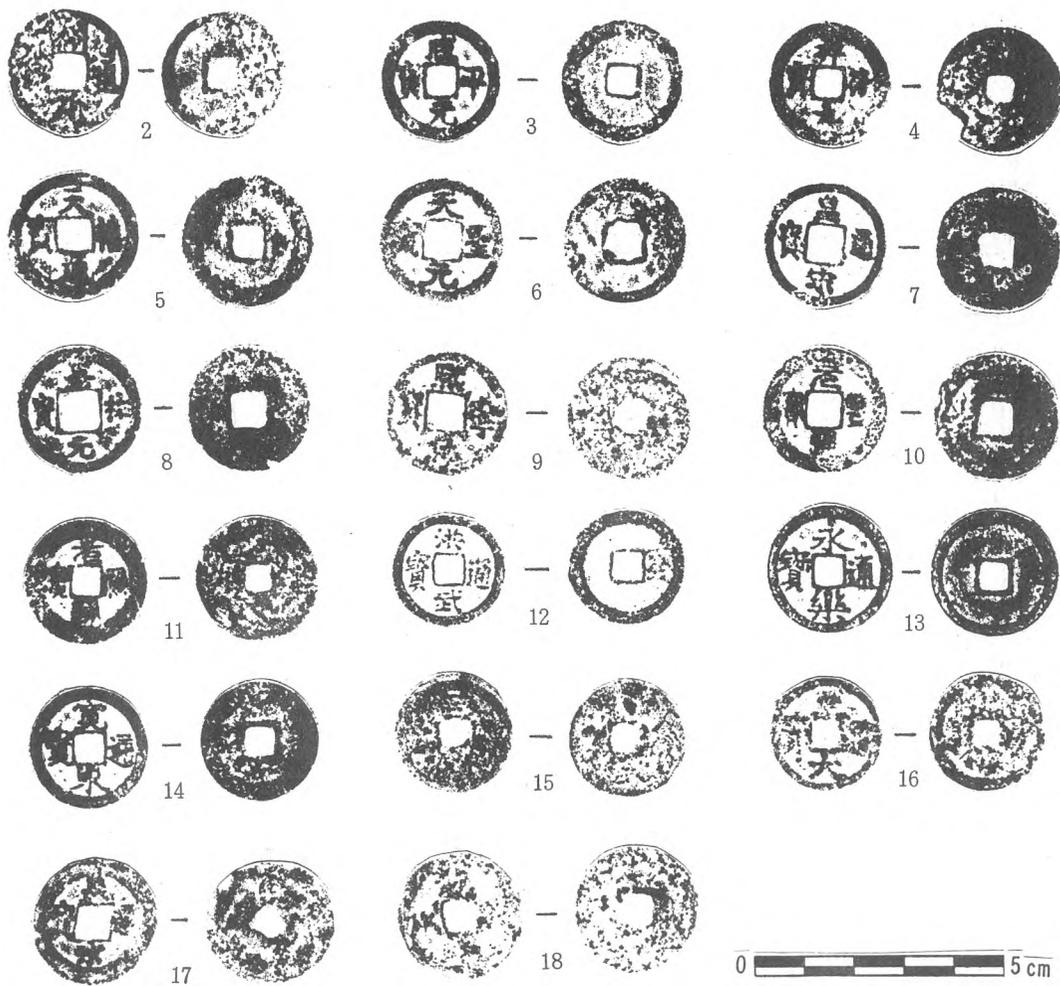
第7図 青銅製品実測・拓影・古銭拓影

第7図1は青銅製香炉の破片で全体の形状は不明であるが頸部に近いものであろう。くびれ部分には斜め方向の雷文が一面に施されていた。また、肩部には直径1.4cmの乳が横位に2点認められ、完形品にあっては圍繞していたものと思われる。全体に青錆が固着し、裏面の一部には灰が付着している。くびれ部の径は推算で16.8cmを測る。正廟南側階段付近から出土した。

第7図2	開元通宝	1個	6	天聖元宝	2個	10	元豊通宝	4個	14	寛永通宝	2個
3	咸平元宝	1個	7	皇宗通宝	1個	11	元祐通宝	2個	15	無文銭	5個
4	祥符元宝	1個	8	嘉祐元宝	1個	12	洪武通宝	8個	16～18	不明	3個
5	天禧通宝	1個	9	熙寧元宝	1個	13	永樂通宝	18個

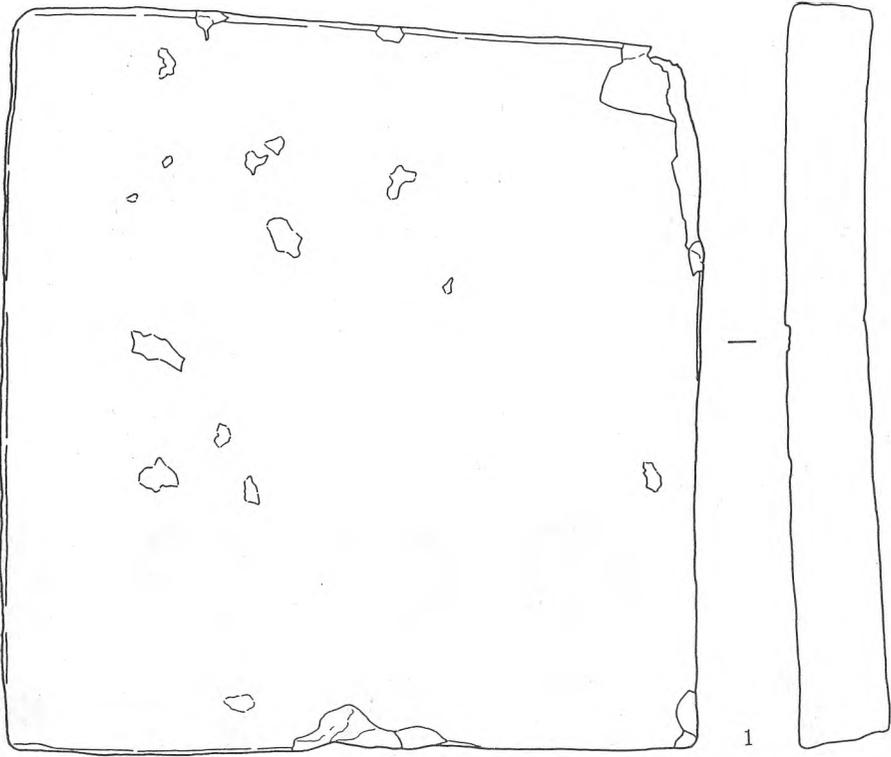
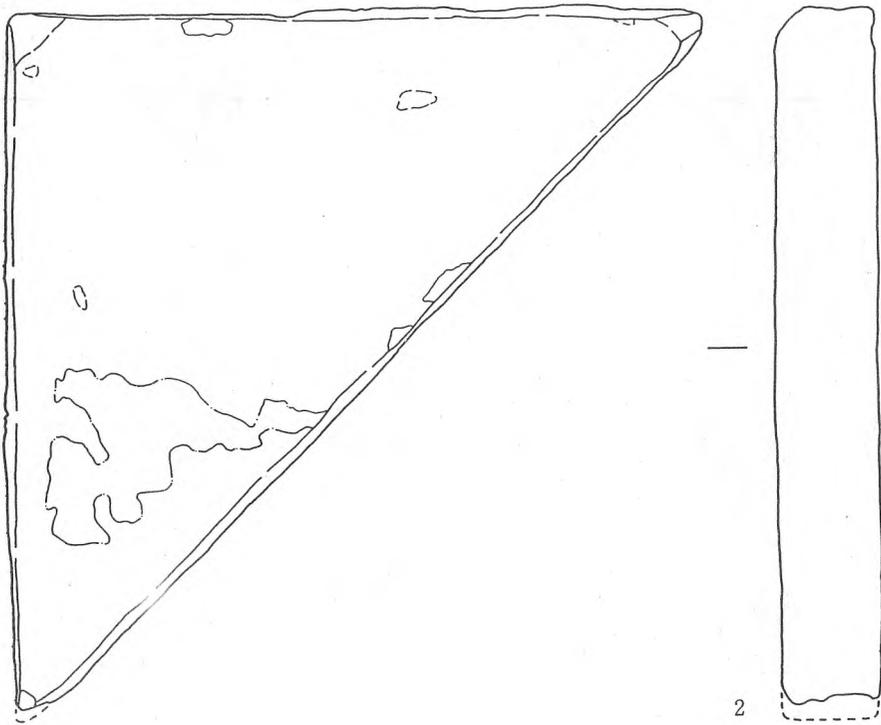
第8図 博実測図

第8図1は方埴で一辺が26cm、厚さ3.15cm、重量3.25kgを測る。表面の整形は良くなめらかであるが、裏面は雑で浅い凹凸が残っている。色調は表面では茶褐色と一部暗褐色、裏面では橙褐色を呈する。焼成は良好である。断面で見ると僅かに彎曲している。

同図2は三角形の埴で底辺の長さが35cm、他の二辺が24.5cm、厚さ4cm、重量2.2kgを測る。器面は両面ともザラザラし、表面には窪みがある。色調は両面とも橙褐色を呈する。焼成は良好である。

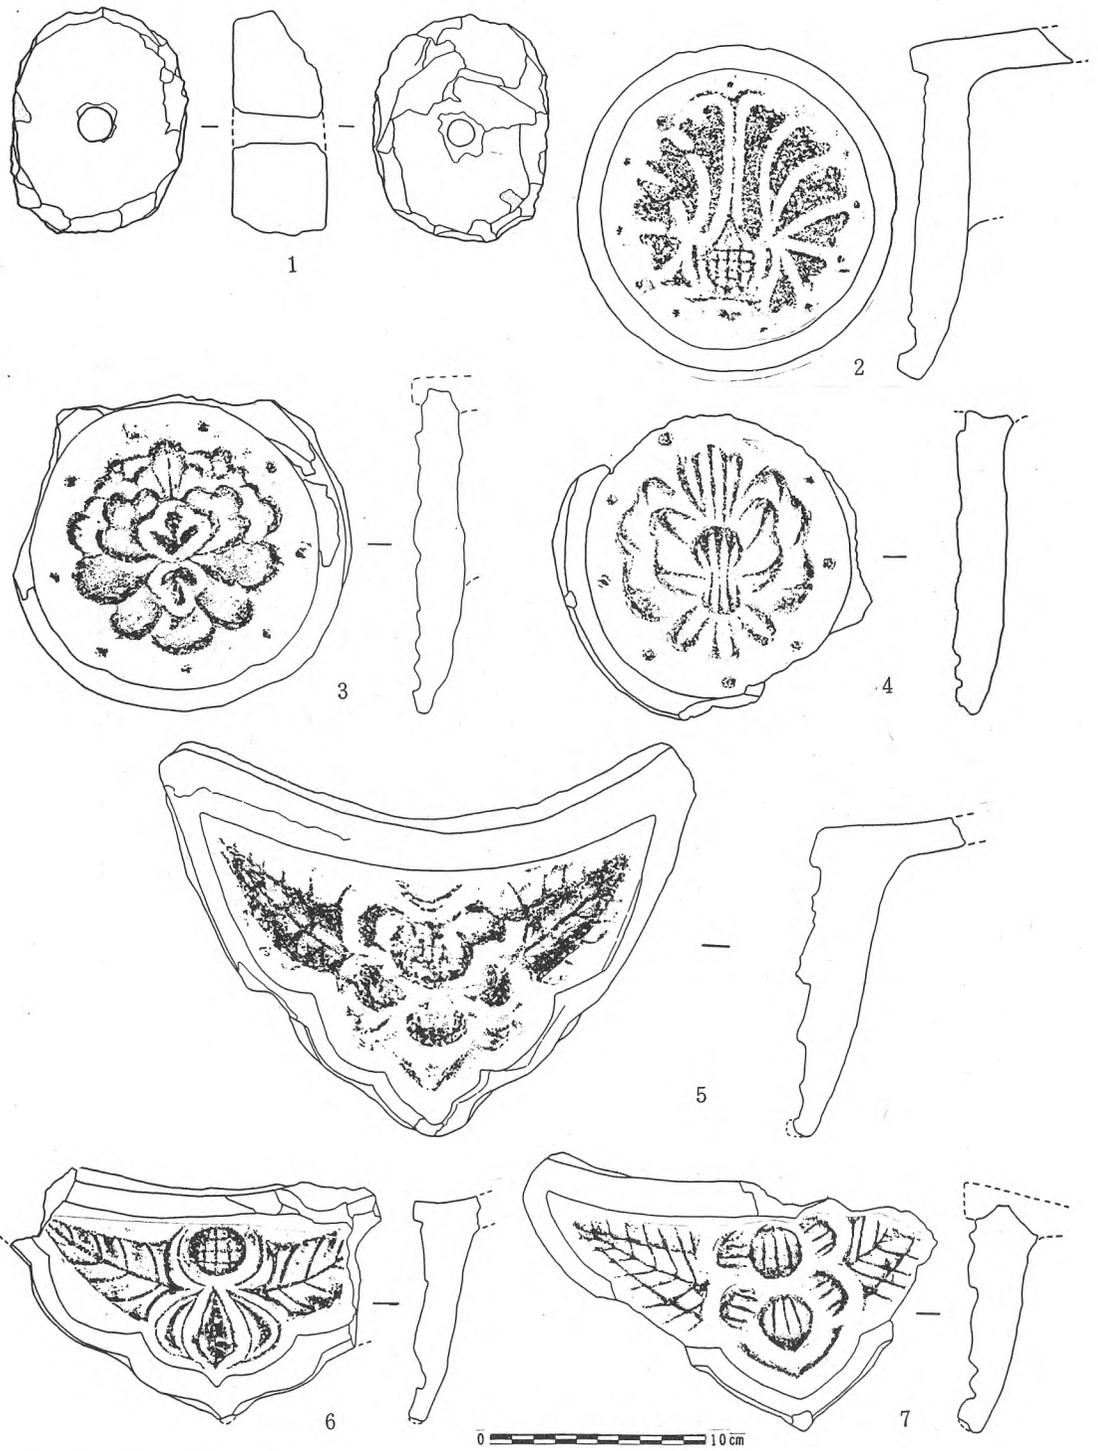
第9図 瓦実測図・拓影

第9図1は環元焼きの埴を素材としてその周辺を打ち欠いて円盤状に形成したもので、車イリの車の可能性がある中央部の穿った孔は表面では直径1.5cm、裏面では1.15cmである。器の大きさは直径10.3、厚さ4.3cm、重量380gを測る。

第9図2は赤色瓦である。器形は前述のものとはほとんど変わらず、外周縁部に漆喰の付着がみられる。凸面はやはり「ナディ」による整形がなされているが、焼成時の器面破裂のため細かい亀裂が多く、また風化著しく粗面呈す。凹面は布目痕があって、縦位方向に比較的明瞭なシワが二本、継ぐようにみられる。このシワは前述の灰色瓦にも同じ様に存在する。全長27.6cm（玉縁のぞく）厚さ1.5cm

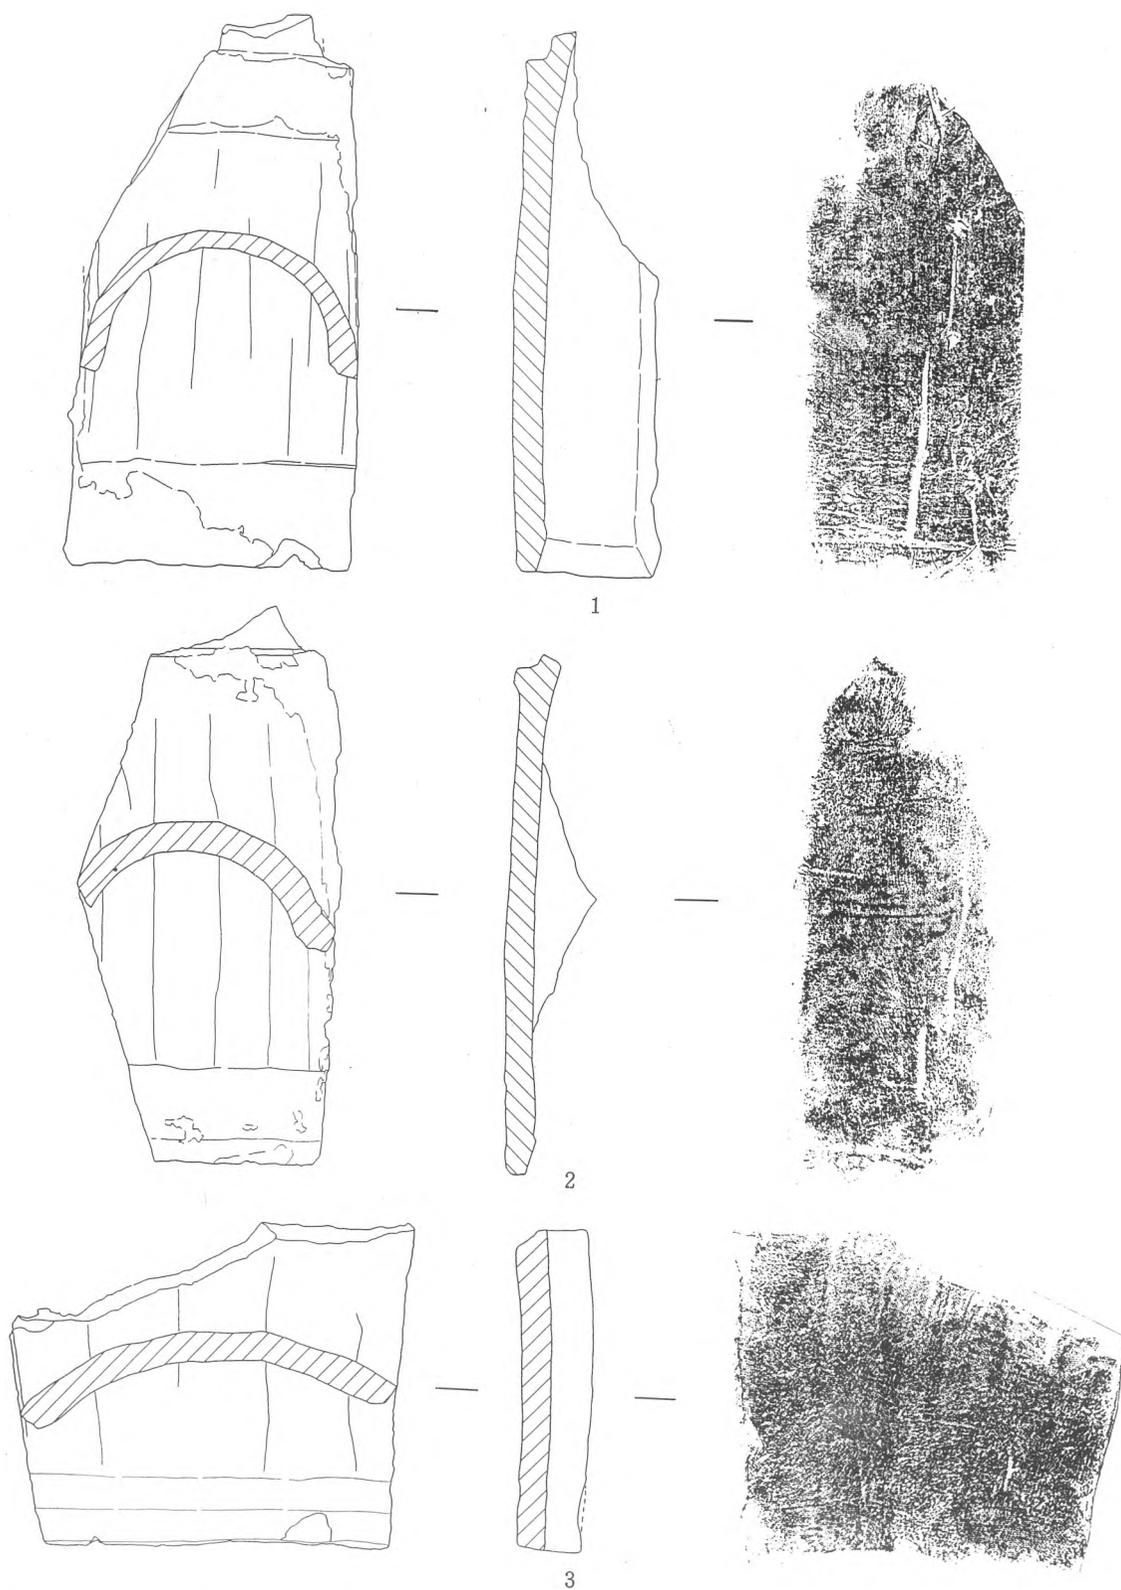
第10图 丸瓦・平瓦実測、拓影

第10図1は色調が灰青色をおびたもので、外周縁部に漆喰が付着している。凸面の中央はいくぶん高くなり、その面に縦位の「ナディ」によるナデ面と稜線が認められる。ただ風化が進み器面は粗れている。側面の割口は成形時の割れ面そのまま、また、玉縁の裏面には、切り込みがあるが、その面は光沢を有す。凹面には布目痕が残り、玉縁近くには指圧痕がかぶっている。

胎土には灰～茶灰色粒が混入し、包泡も比較的多く認められる。全長27.7cm（玉縁部はのぞく）厚さ1.7～2.0cm。

完形資料は得られていない。第10図3は灰青色に焼き上がったものである。表面に縦位方向の幅広のナデがなされているが丁寧ではなく、器面はいまだ起覆があり成形時の気包面が消さ

れてない。凹面には布目痕がみられ、又約3cm幅の簾状成形具の圧痕が6条認められる。両側面とも打割面からなり何ら成形は見られない。小辺幅19.2cm、厚さ1.5～1.9cm。

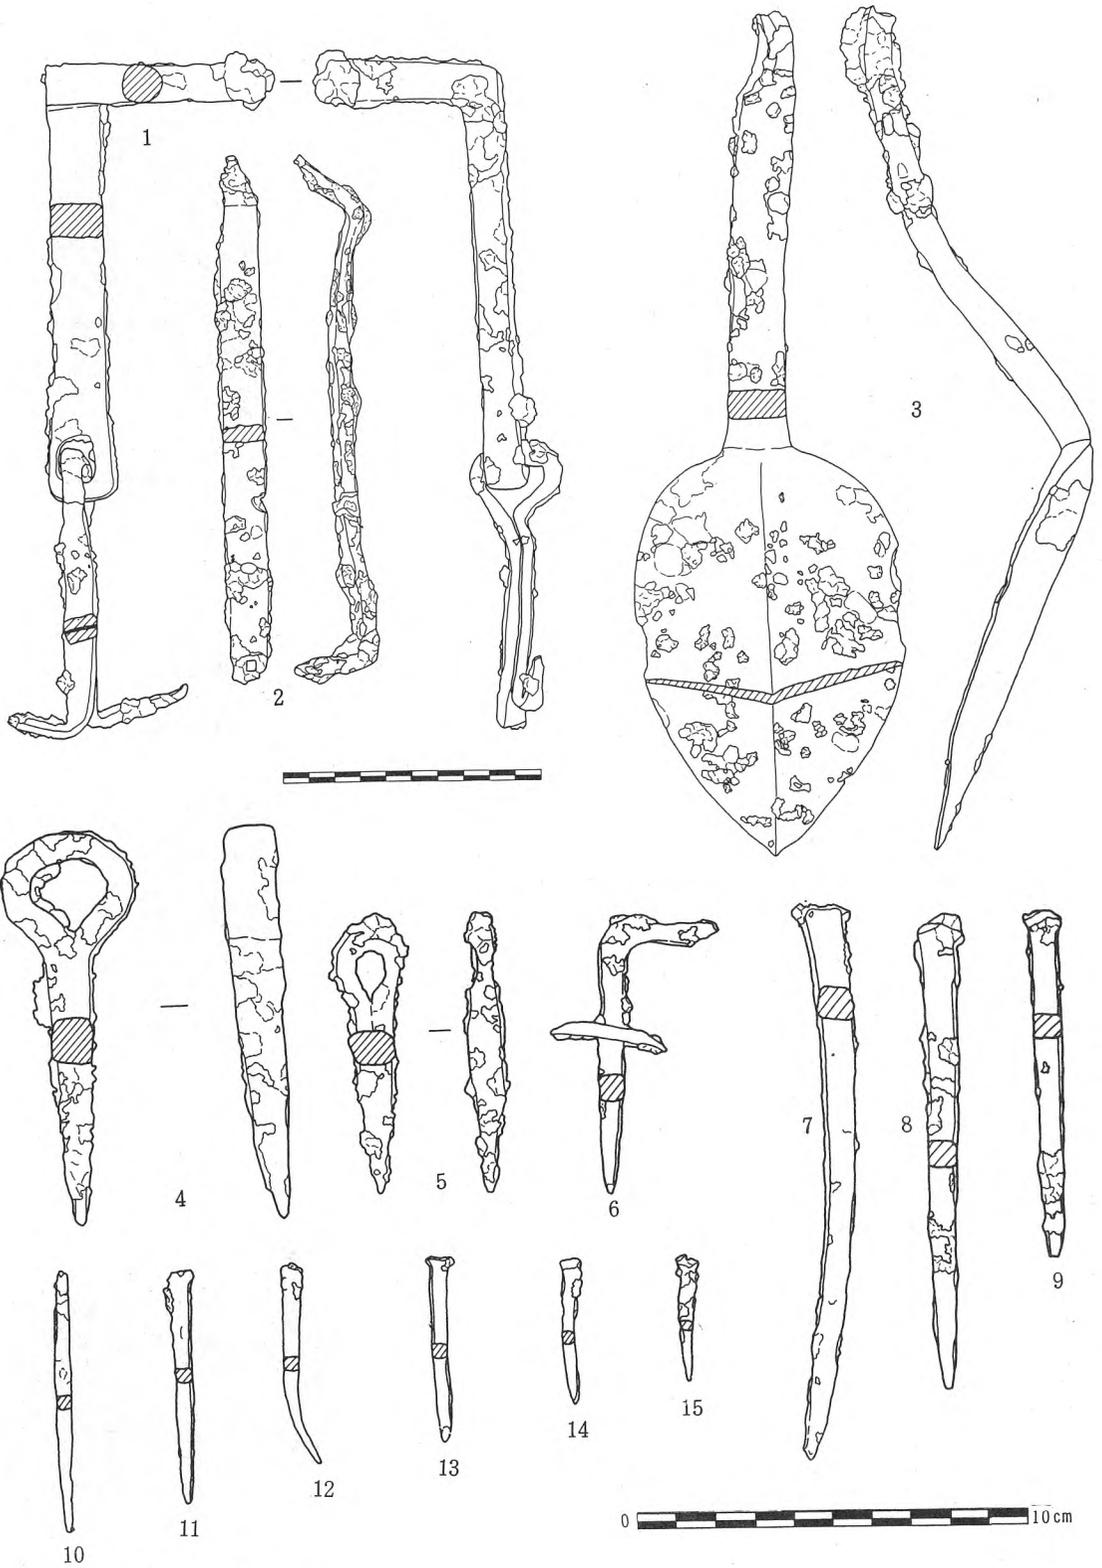
第11図 鉄製品・角釘実測図

鉄製品は角釘をはじめ家屋の金具類等が多く出土したが、各々代表的なものについてのみ記述する。第11図1は扉の止め金で、打ち込んで折り曲げられた状態で出土した。接合部の穴は磨滅が進んでおり、長期間に使用されたことが頷けられる。

同図2は四角な埴である。長さ20cm、幅1.55cm、厚さ5.5cm、重量110g、今回の調査で、の出土は極めて少ない。

同図3は鋺状の形を呈したもので、聴き込み調査で扁額を固定した金具であることが判明した。刀と柄の部分から成り、刀の部分は葉状を呈し中央部からV字に折られている。その縁部は薄くなっている。1個出土した。

同図4・5は頭部が環状に成形された釘である。4は長さ10.2cm、環の最大幅3.6cm、重量80.2g。5が長さ7.3cm、環の最大幅1.8cm、重量17.6gを測る。

同図6～15は角釘で、すべて錆化が著しく大きさの判別できるものは5寸、4寸、3寸、2寸5分、2寸、1寸8分、1寸5分、1寸2分、1寸の9種のサイズがある。

釘の形態は頭部が丁字状に折り曲がったもの(同図6)、頭部も先端同様尖がったもの(同図10)が見られる。その横断面はすべて方形を呈するものである。正廟の周辺から瓦、埴の破片に混ざって出土した。

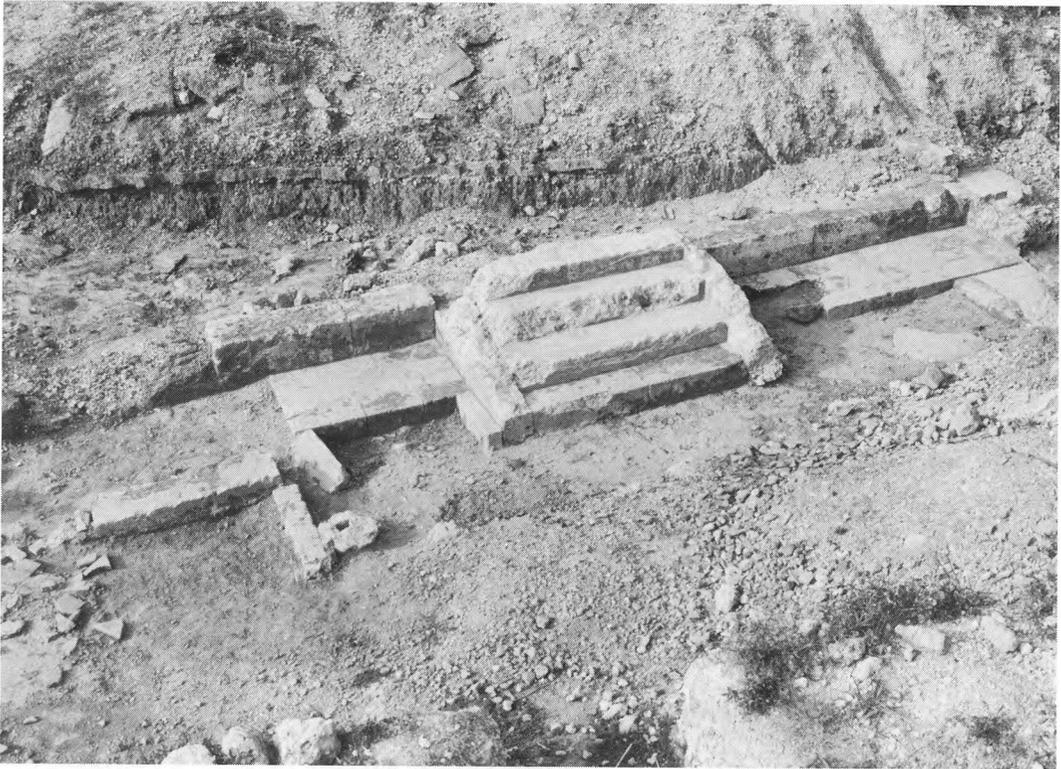
図版 5

正廟正面の東側の階段付近

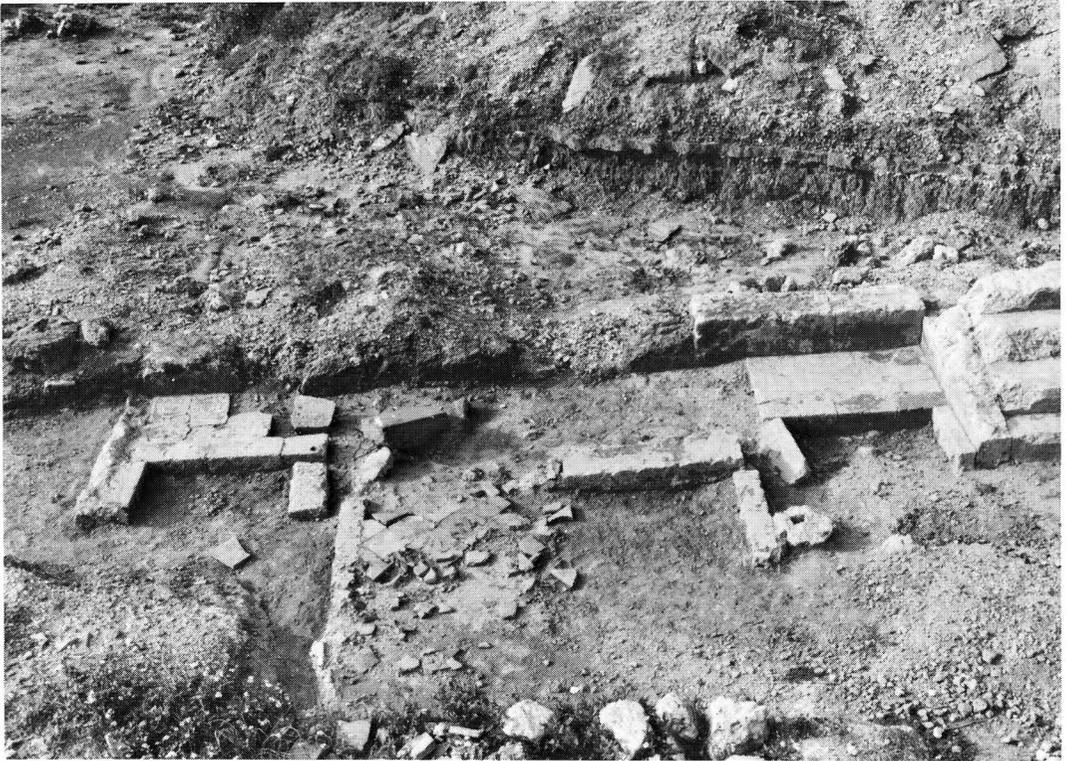
図版 6

正廟の正面中央階段付近

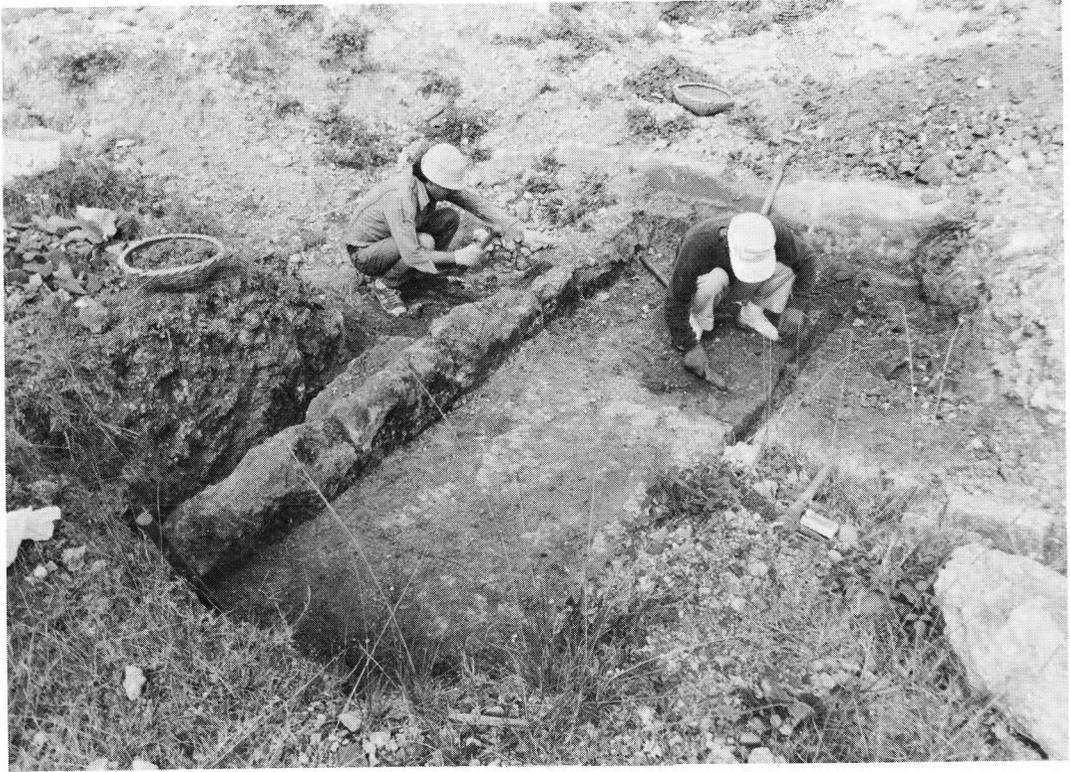
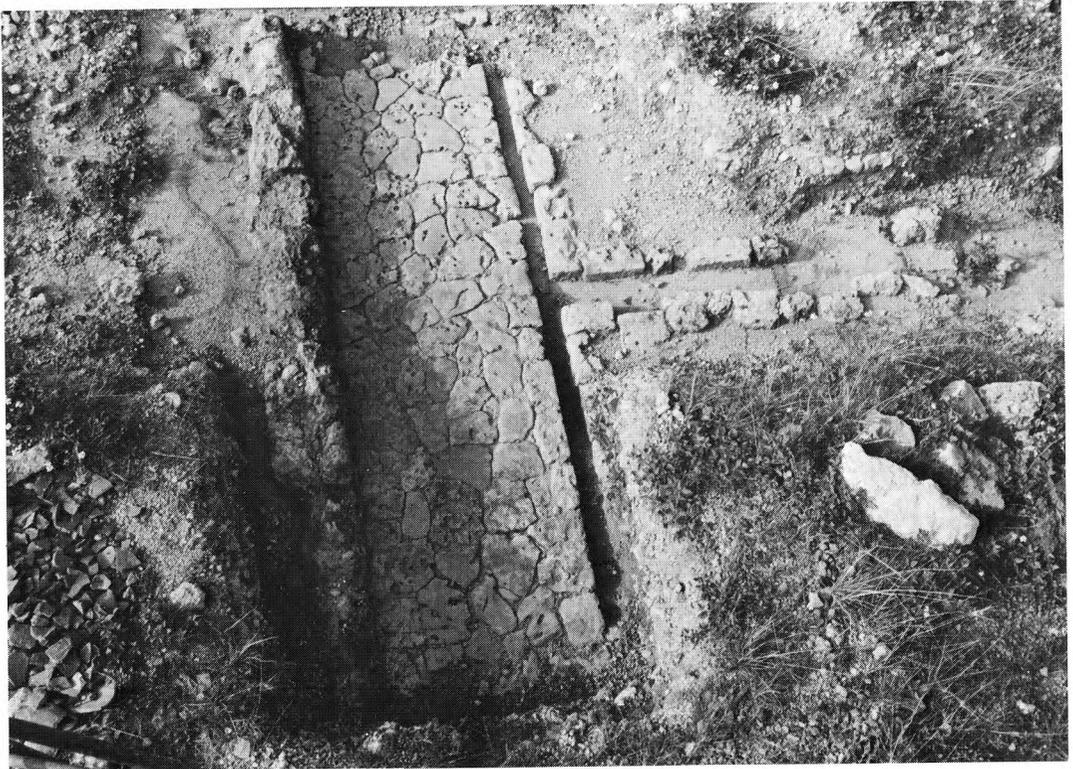
図版 8

東庁東北隅付近の発掘

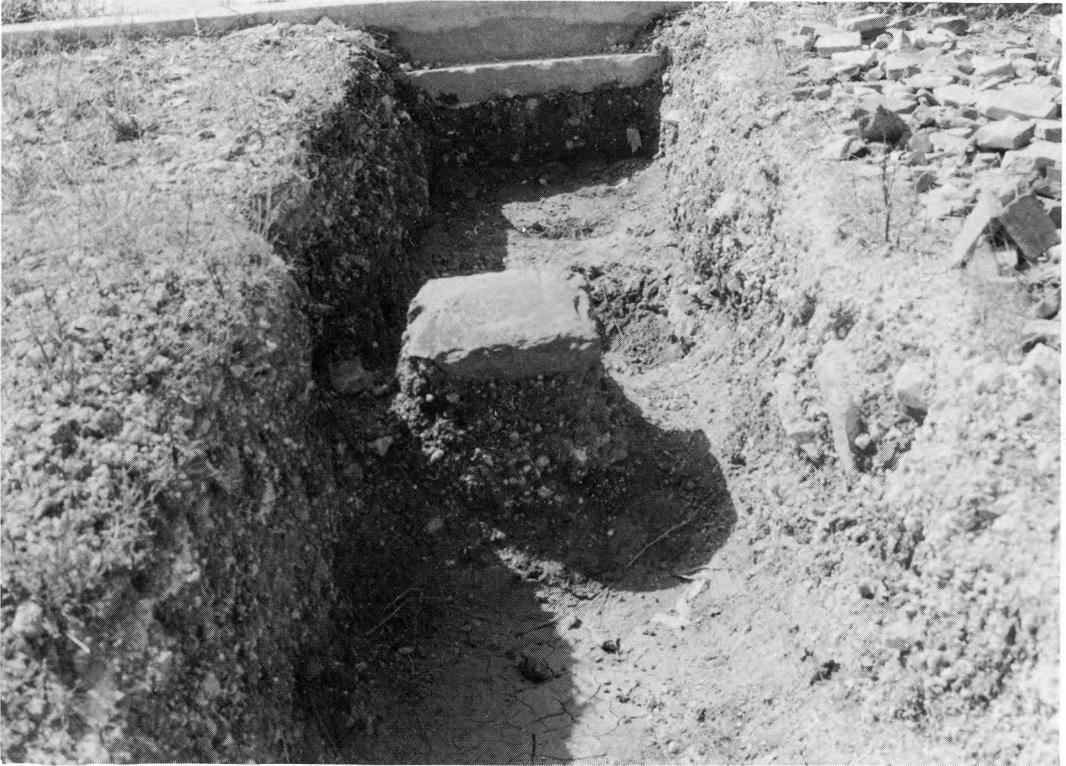
前堂跡攪乱された状態で礎石が出土

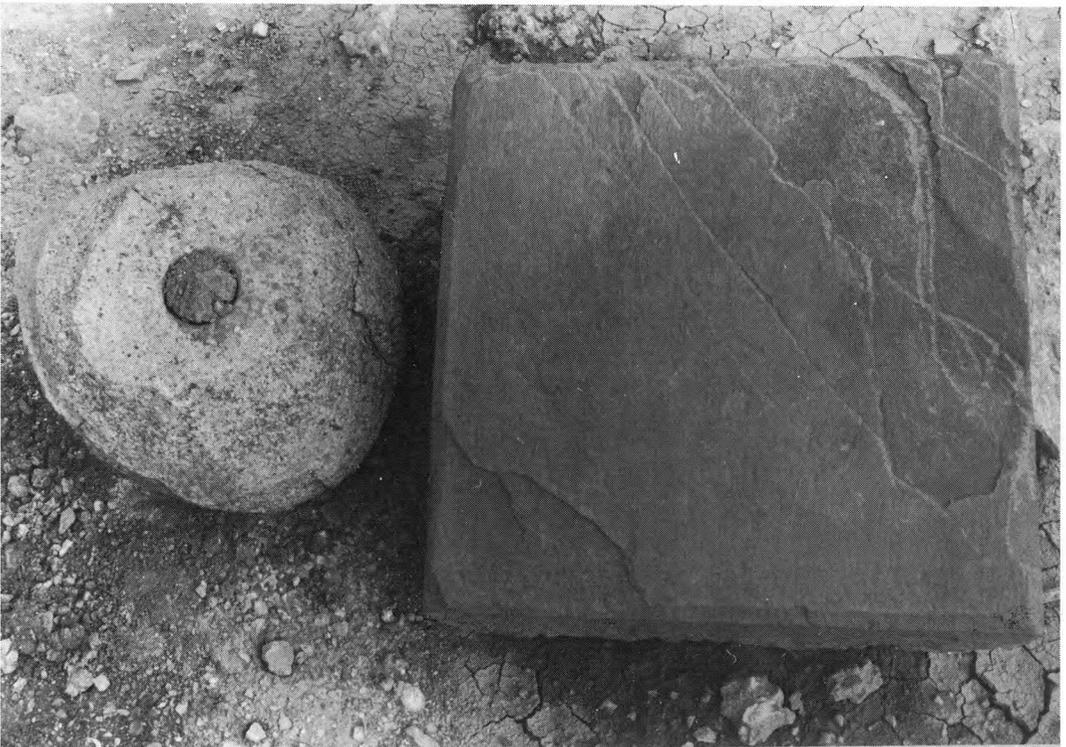
図版 9

礎石、礎盤

正方形状のものは礎盤と称しているもので長さが40～50cm前後で、厚さは25cm前後である。石質は微粒砂岩で、色調は灰色を呈する。上面及び側面は平坦に成形しているが、裏面は打ち欠いた状態のままである。

円柱状のものは側面はくびれており、上面中央部には直径6.5cm、深さ5cmの穴がくりぬかれている。大きさは直径約40cm、高さが18cm。石質は微粒砂岩のものと角閃花崗岩(みかげ)のものがある。
